Erftverband Abteilung Finanzen  
Am Erftverband 6  
50126 Bergheim

## Bewertungsgutachten

**BM EV797**

Fahrzeugart	Lastkraftwagen
Hersteller	Daimler (D)
Typ / Verkaufsbezeichnung	906 OK 50/4x4 / 513 CDI Sprinter 4x4 906.253
Aufbauart	Kipper
HSN / TSN	1313 / BKV
Fahrzeug-Ident.-Nr.	WDB9062531N498535
Leergewicht	3070 kg
zul. Gesamtmasse	5000 kg
Maße über alles L / B / H	6280 / 2150 / 2770 (mm)
Achsen / angetr.Achsen	2 / 2

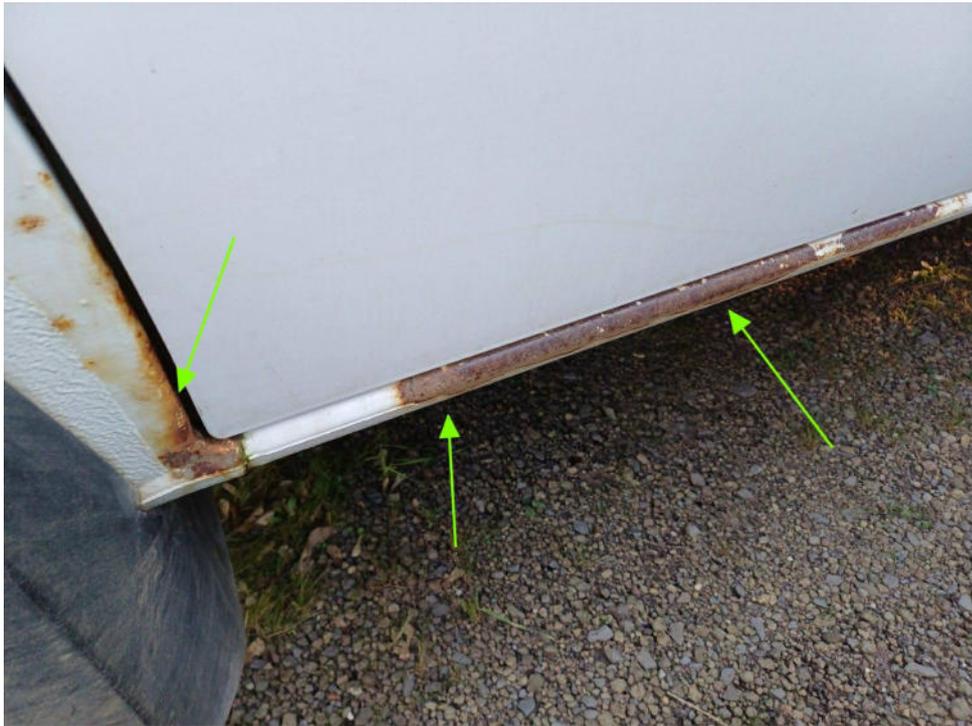
Bild 7 : Schweller links stark angerostet

- Schweller links stark angerostet, instandsetzen (Bild 7)
- B-Säule links stark angerostet, instandsetzen (Bild 8)
- Tür hinten links stark angerostet, instandsetzen (Bild 9, 10)

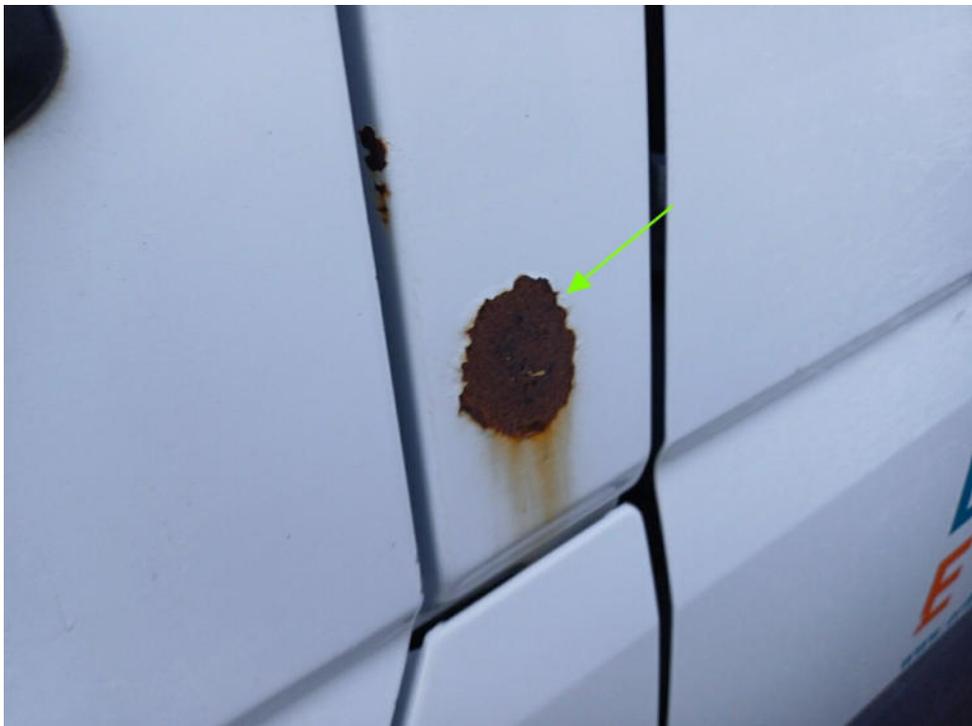
Bild 8 : B-Säule links stark angerostet

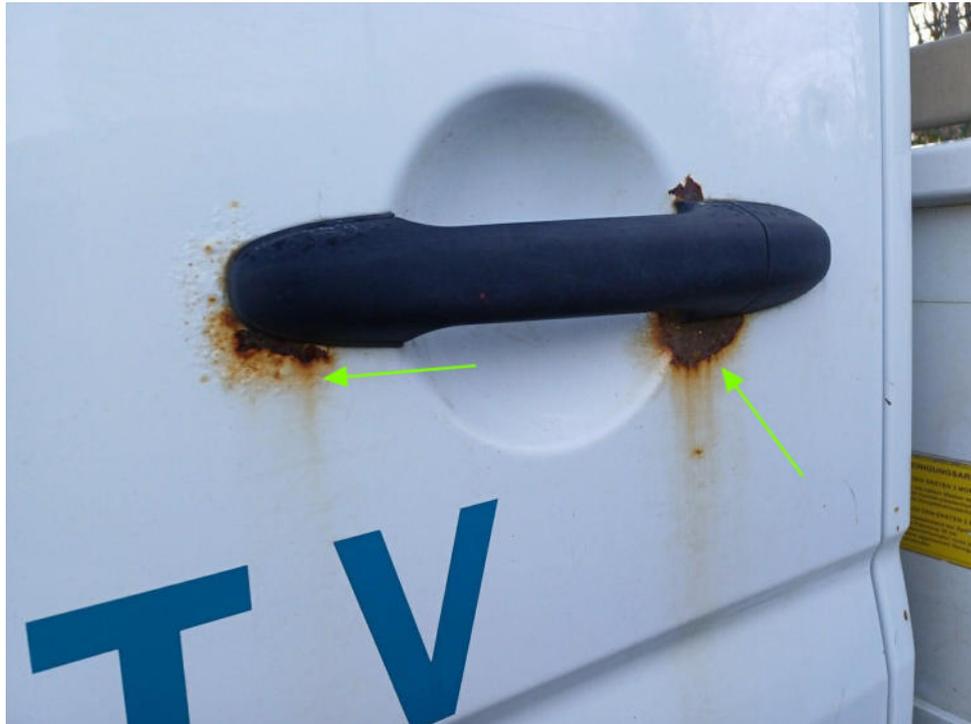
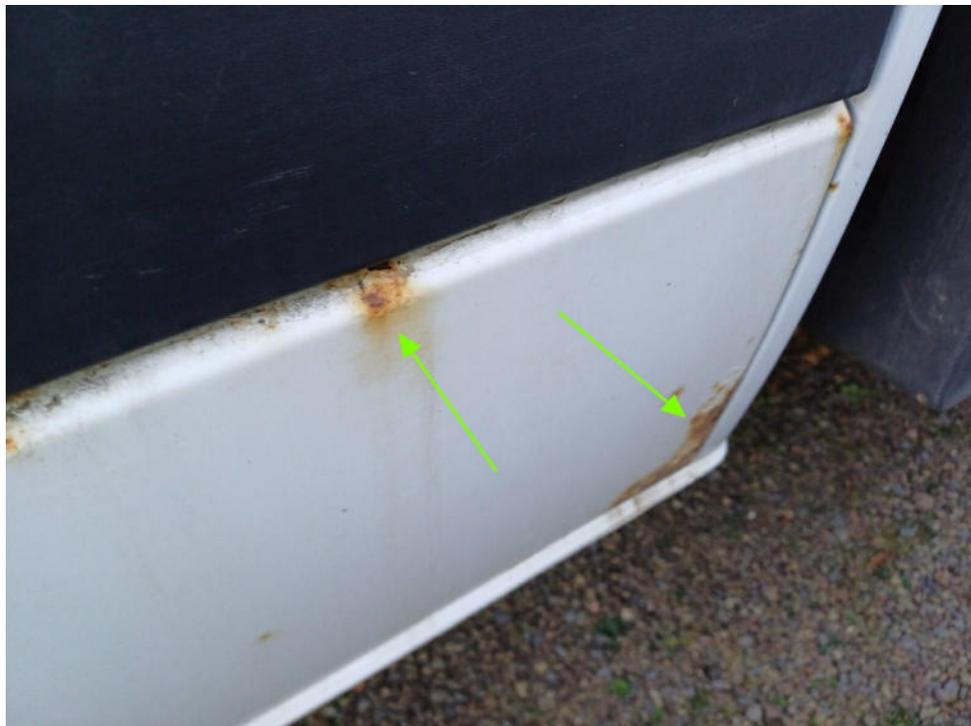
Bild 9 : Tür hinten links stark angerostet

Bild 10 : Tür hinten links stark angerostet

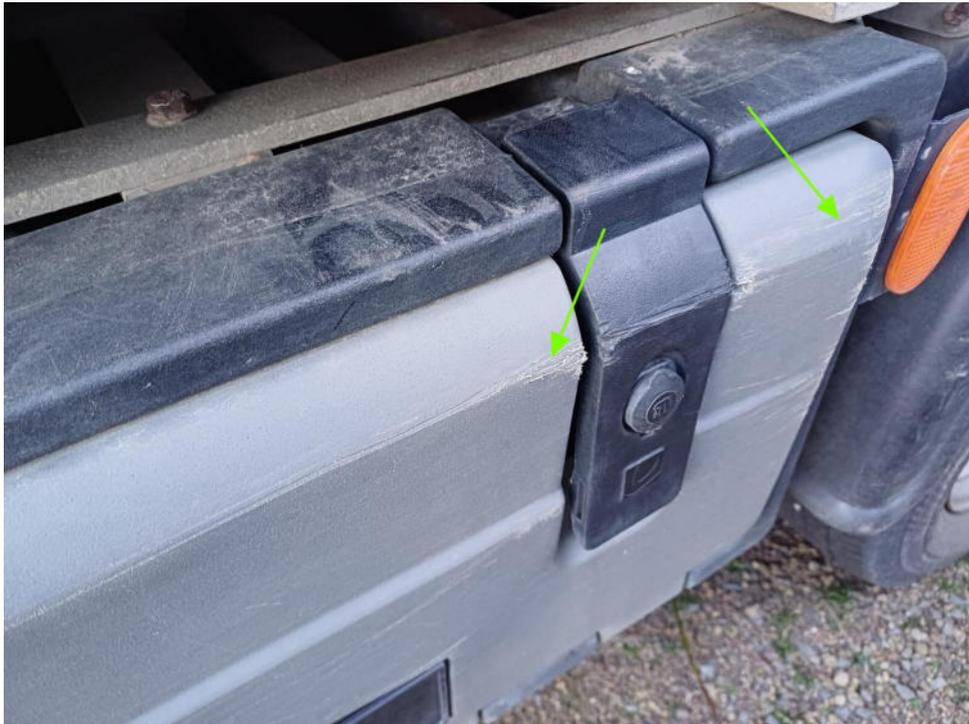
Bild 11 : Staukiste links, Klappe zerkratzt

- Staukiste links, Klappe zerkratzt, erneuern (Bild 11)
- Kotflügel hinten links zerkratzt, erneuern (Bild 12)
- Stoßfänger vorne zerkratzt, erneuern (Bild 13)

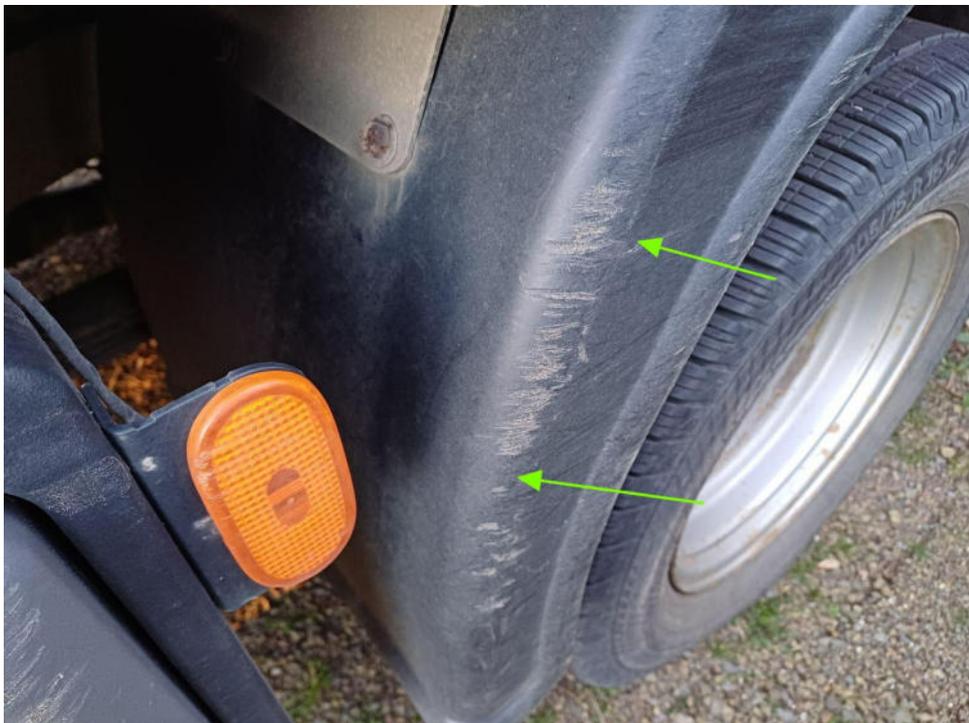
Bild 12 : Kotflügel hinten links zerkratzt

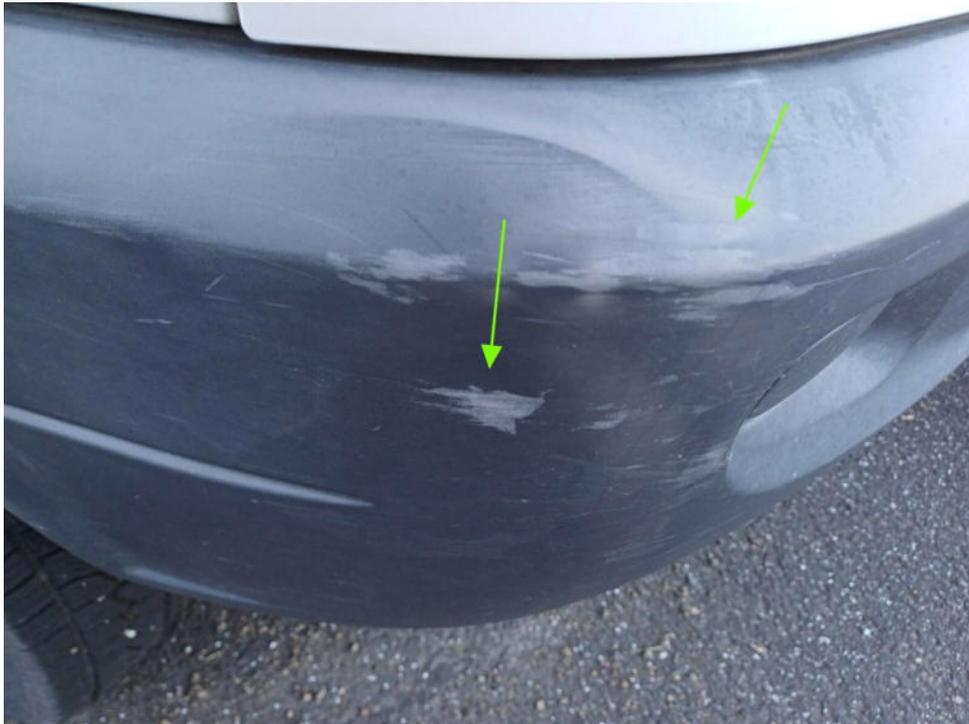
Bild 13 : Stoßfänger vorne zerkratzt

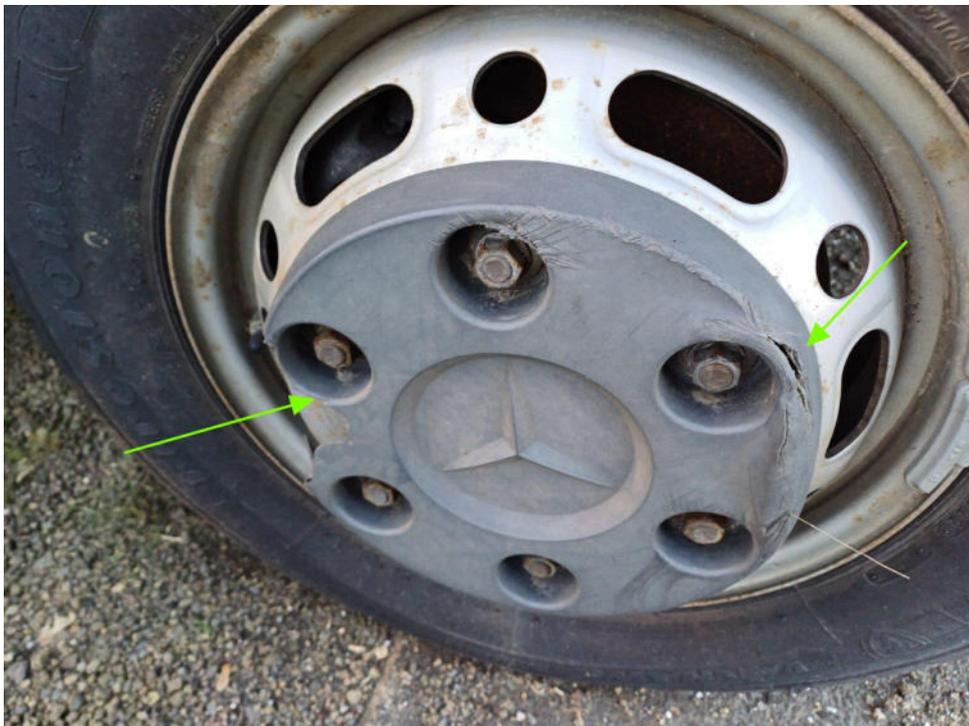
Bild 14 : Radzierring rechts gebrochen

- Radzierring rechts gebrochen, erneuern (Bild 14)
- Schweller rechts stark angerostet, instandsetzen (Bild 15)
- B-Säule rechts stark angerostet, instandsetzen (Bild 16)

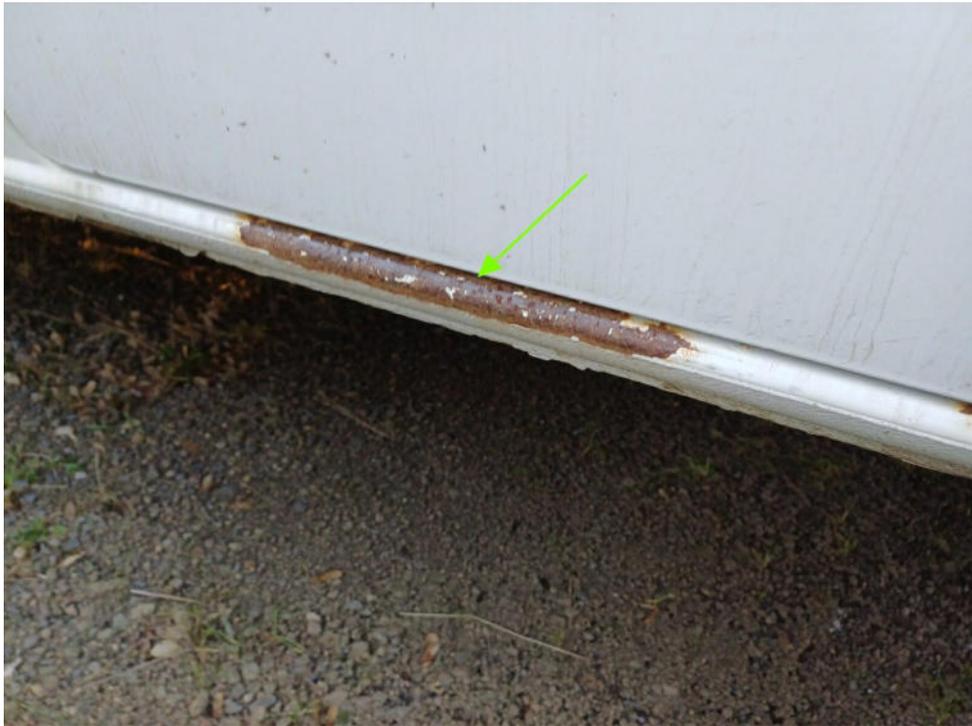
Bild 15 : Schweller rechts stark angerostet

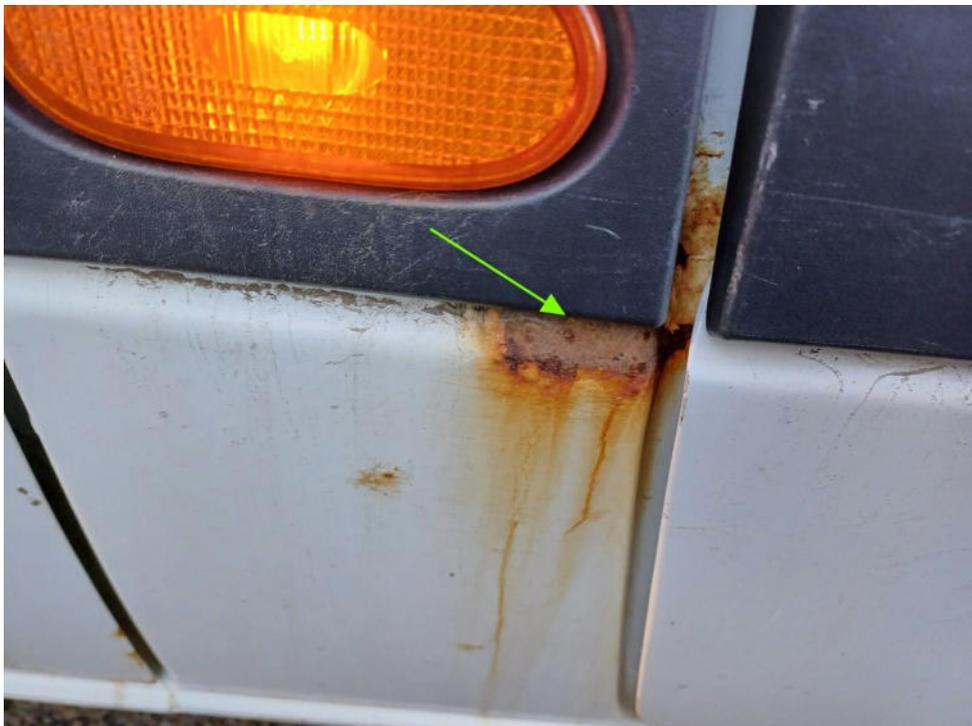
Bild 16 : B-Säule rechts stark angerostet

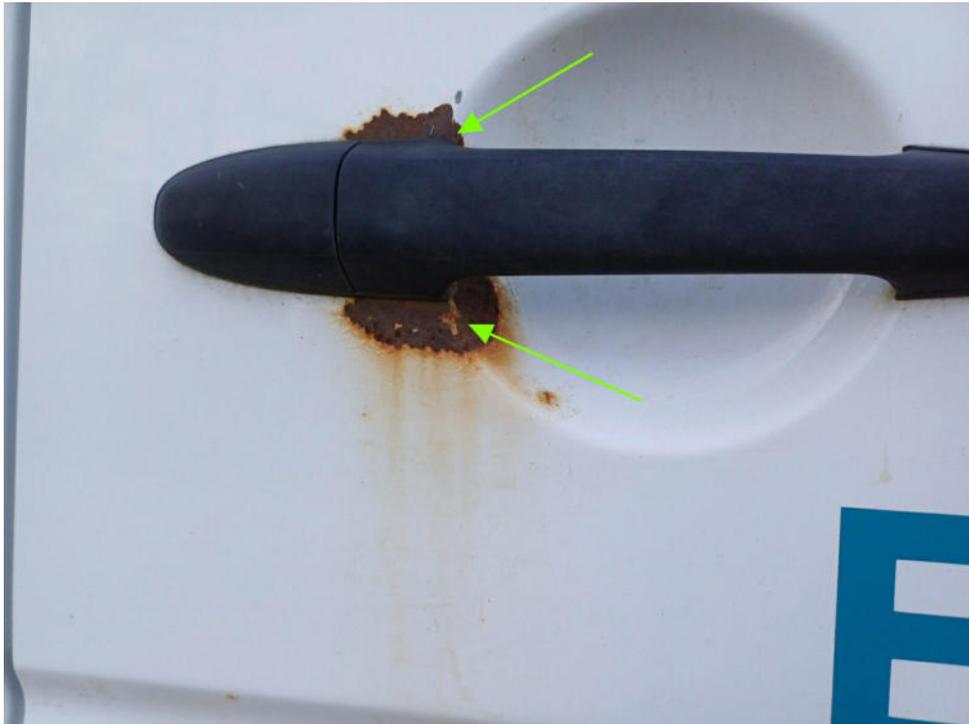
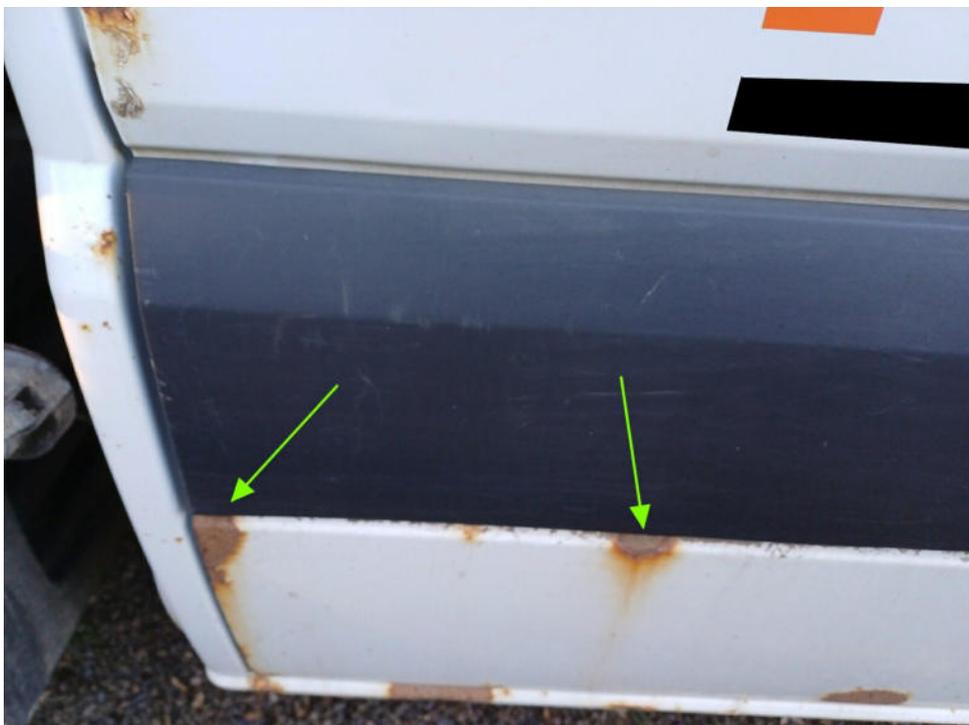
Bild 17 : Tür hinten rechts stark angerostet

Bild 18 : Tür hinten rechts stark angerostet

- Tür hinten rechts stark angerostet, instandsetzen (Bild 17, 18)
- Unterfahrschutz hinten verformt, erneuern (Bild 19)
- Tür vorne links, Türdichtung gerissen, erneuern (Bild 21)

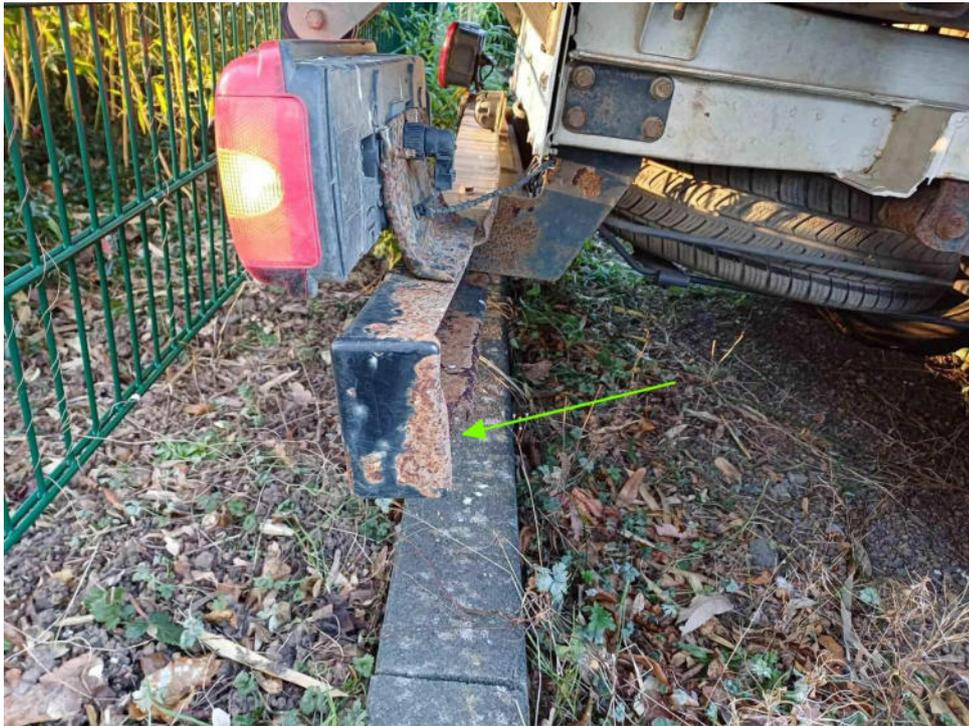
Bild 19 : Unterfahrschutz hinten verformt

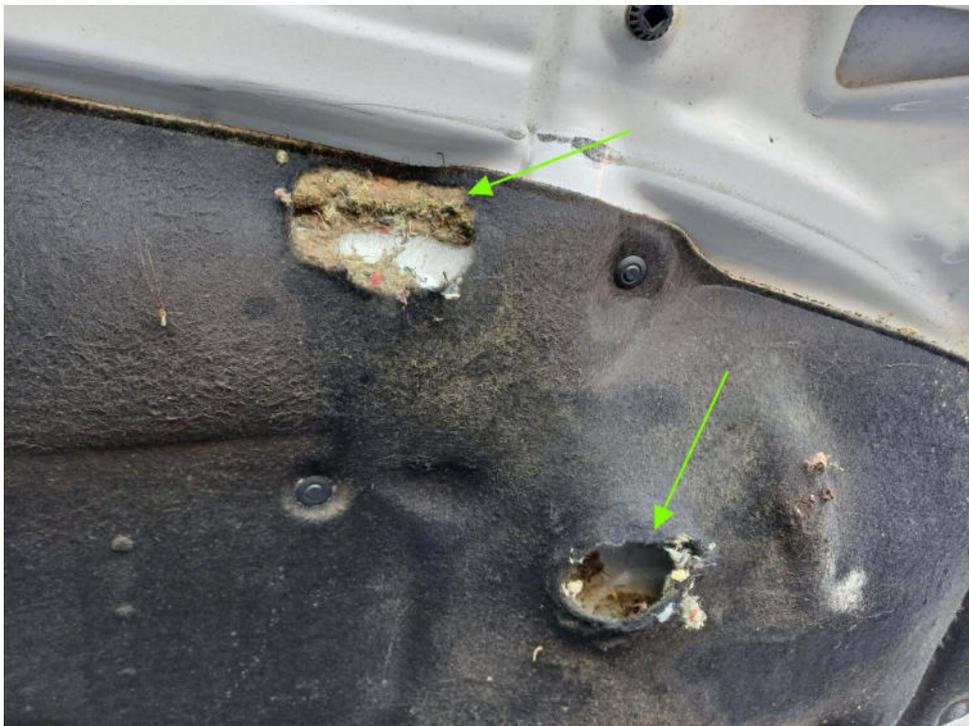
Bild 20 : Motorhaube Dämmung Tierversiss

- Windschutzscheibe Steinschlag mit Rissbildung, erneuern (Bild 22)
- Aufbau, Klappe hinten durchstoßen, erneuern (Bild 23)
- Motorhaube Dämmung Tierverbiss, erneuern (Bild 20)

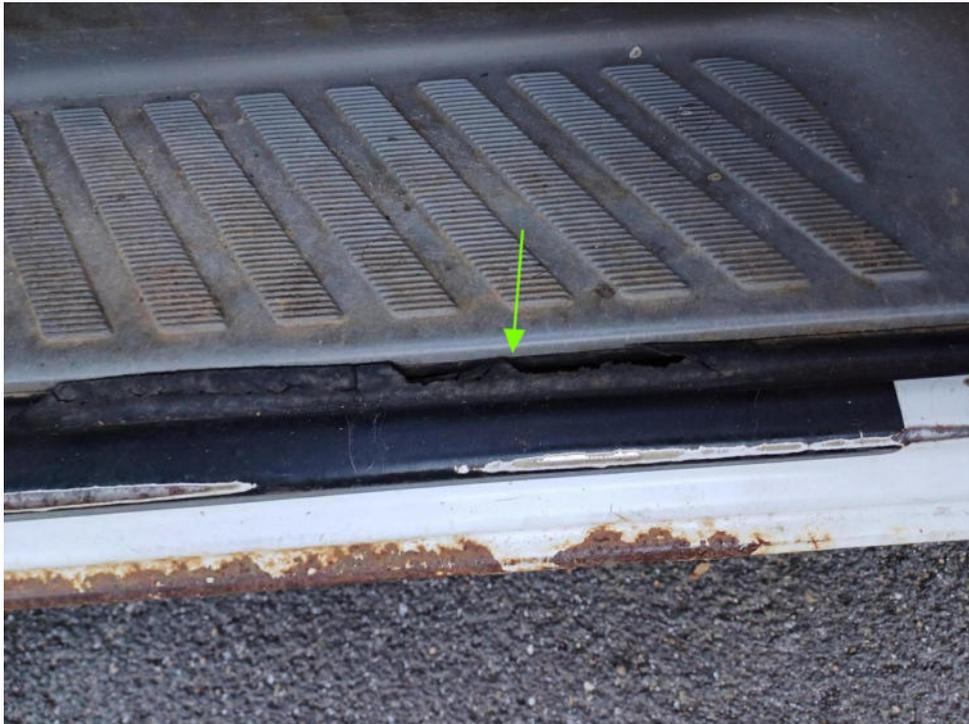
Bild 21 : Tür vorne links, Tüрдichtung gerissen

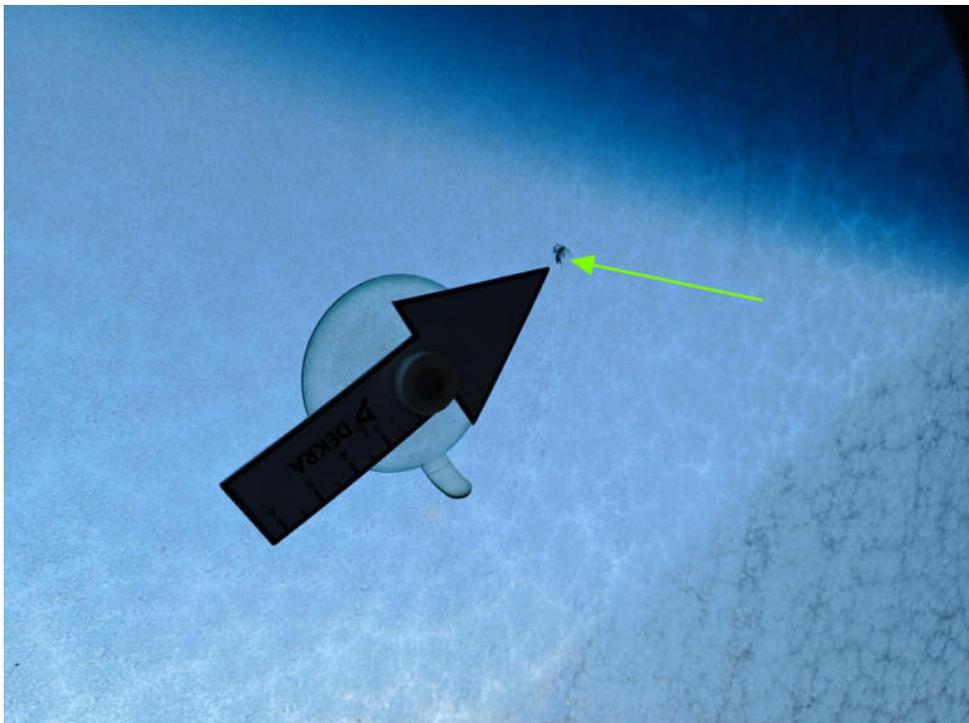
Bild 22 : Windschutzscheibe Steinschlag mit Rissbildung

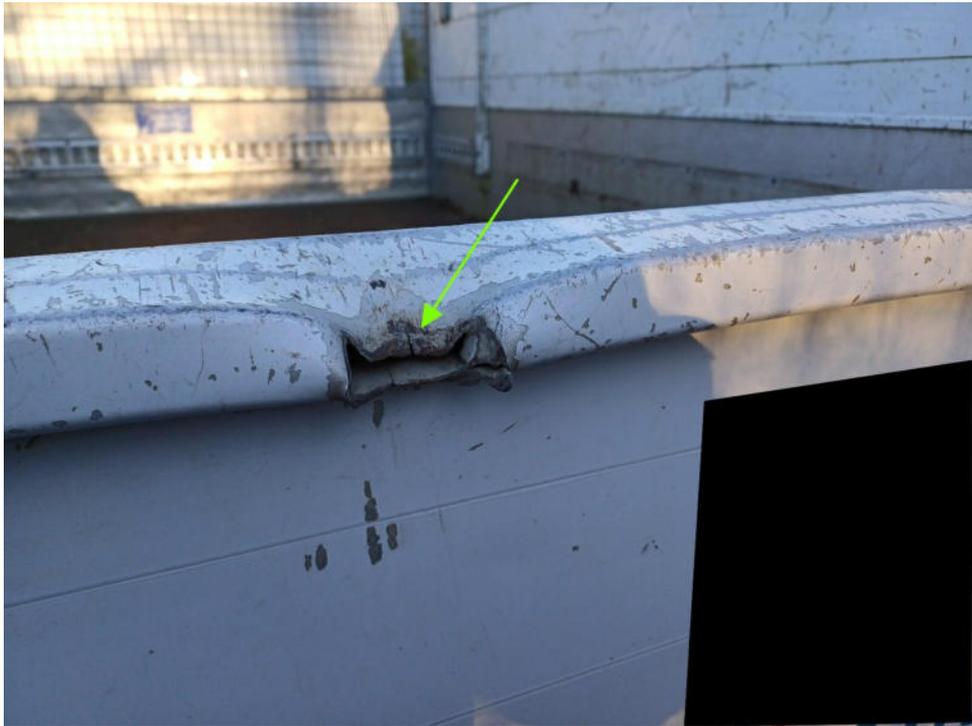
Bild 23 : Aufbau, Klappe hinten durchstoßen
