## Bewertungsgutachten

Fahrzeugart	Personenkraftwagen
Hersteller	Ford
Typ / Verkaufsbezeichnung	Transit Kasten (TT9)(2006->) / Transit FT 280 M
Aufbauart	Transporter
Fahrzeug-Ident.-Nr.	
zul. Gesamtmasse	2800
Radstand	3300
Türen	4
Sitzplätze	3
Farbe	Gelb
Lackierung	Uni / PSTBL0
Polster / Farbe	Stoff / Grau
Energiequelle / Kraftstoff	Diesel
Motorart / Zylinderanzahl	Reihenmotor / 4
Leistung / Hubraum	63 kW / 2198 cm <sup>3</sup>
Getriebe / Gänge	Schaltgetriebe / 5
Felgen	Stahl mit Radzierblende
Km-Stand abgelesen	300.214

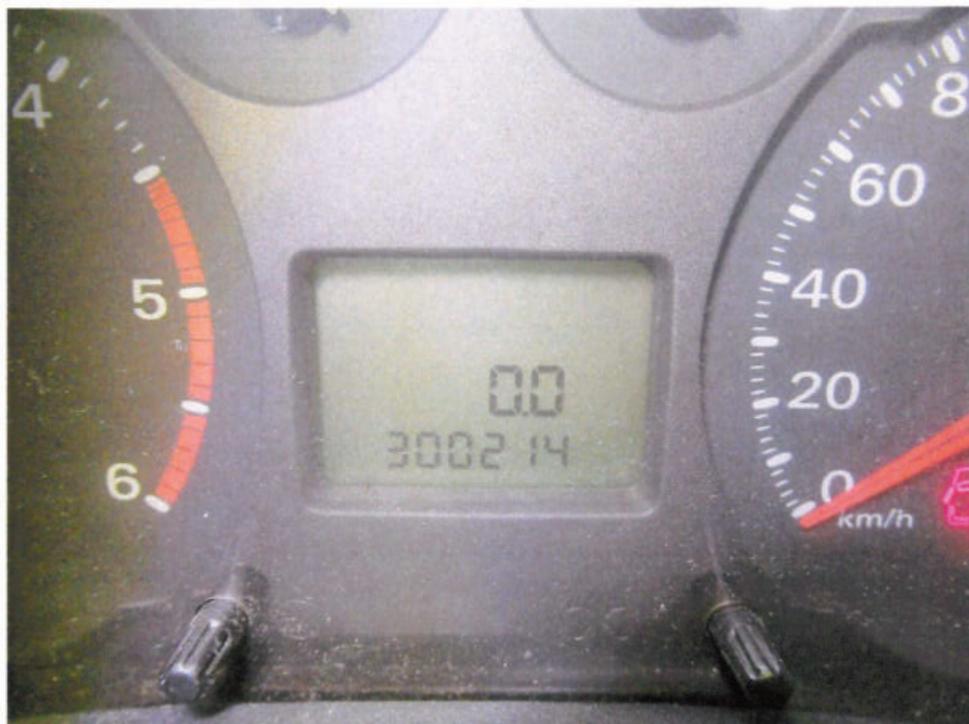
Es wird unterstellt, dass die Gesamtleistung dem abgelesenen Km-Stand entspricht.

Bild 5 : Laufleistung

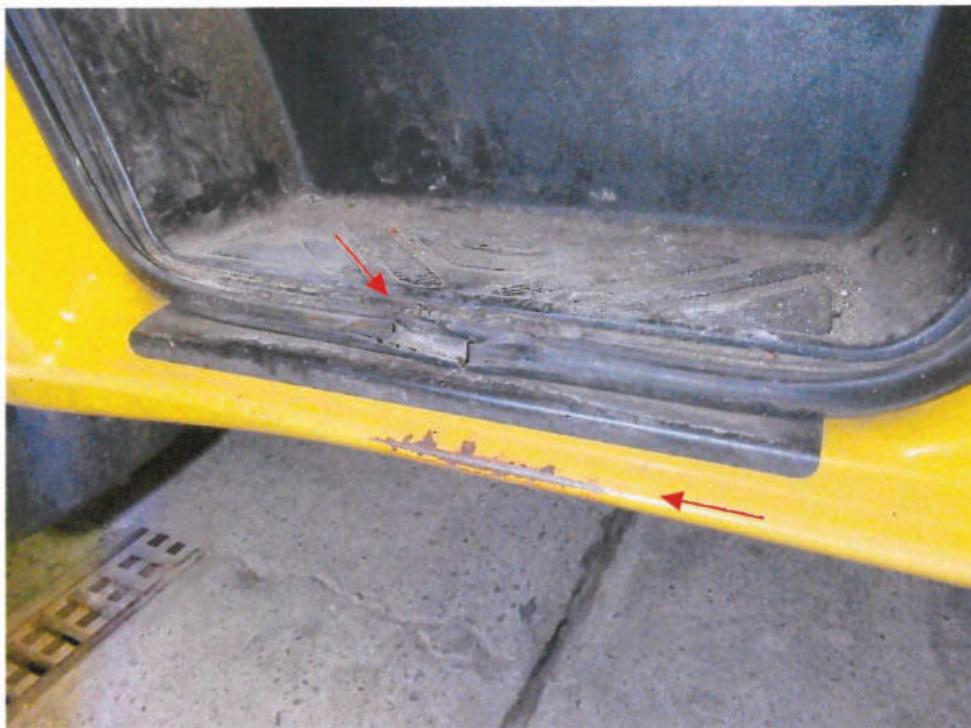
Bild 8 : Tür links Abdichtung, verformt  
Tür vorne links Einstieg Lackierung, verschrammt, lackieren mit Lackaufbau

Inspektions-Nachweis, fehlt, erneuern; Vorderachse Winterreifen, Profiltiefe < 4 mm, erneuern; Bordspannung, zu gering, prüfen und Befund festlegen, Schadenerweiterung möglich; Tür links Abdichtung, verformt, erneuern (Bild 8); Innenraum, verschmutzt, reinigen; Schriftenwerbung/Beklebung, entfernen; Frontscheibe, Steinschlag, smart repair; Tür vorne links Einstieg Lackierung, verschrammt, lackieren mit Lackaufbau (Bild 8); Kotflügel vorne links, eingedellt, instandsetzen und lackieren mit Lackaufbau (Bild 9); Schiebetür rechts, verformt, instandsetzen und lackieren mit Lackaufbau (Bild 10); Seitenschweller rechts, korrodiert, instandsetzen und lackieren mit Lackaufbau (Bild 10); B-Säule rechts, korrodiert, instandsetzen und lackieren mit Lackaufbau; Lackvorbereitung;

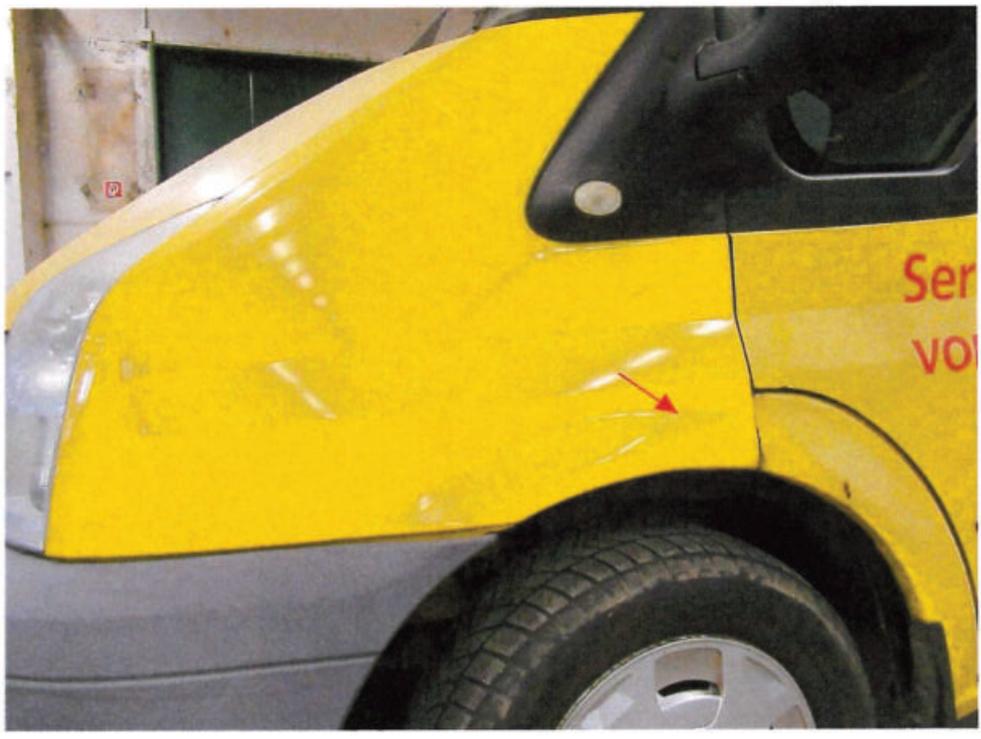
Bild 9 : Kotflügel vorne links, eingedellt, instandsetzen und lackieren mit Lackaufbau

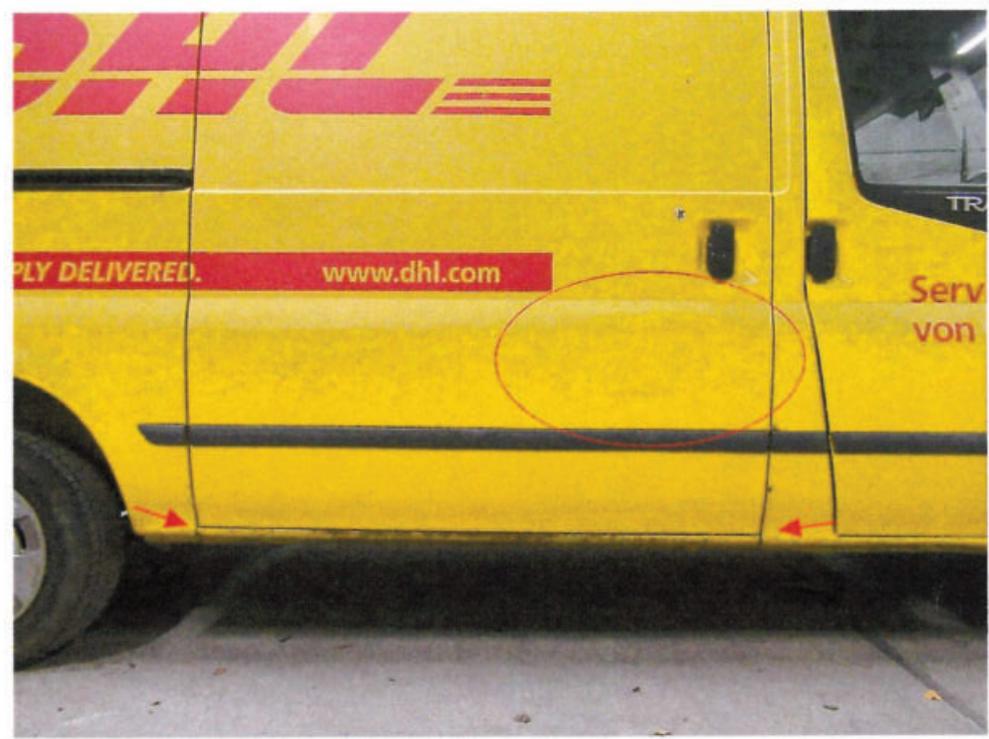
Bild 10 : Schiebetür rechts, verformt, instandsetzen und lackieren mit Lackaufbau  
Seitenschweller rechts, korrodiert, instandsetzen und lackieren mit Lackaufbau
