Gutachten

Kennzeichen**NK GM44****FIN****WF0UXXTTPU4K81594**

Fahrzeugart	Personenkraftwagen
Hersteller	FORD (D)
Marke	-
Typ / Verkaufsbezeichnung	PU 2 / Transit Connect (Kurz)
Aufbauart	Transporter
HSN / TSN	8566 / 103
Fahrzeug-Ident.-Nr.	WF0UXXTTPU4K81594
Maße über alles L / B / H	4525 / 1795 / 1982 (mm)
Radstand	2664
Türen	4
Sitzplätze	2
Farbe	Diamantweiß
Lackierung	Uni
Polster / Farbe	Stoff / Grau
Energiequelle / Kraftstoff	Diesel
Motorart / Zylinderanzahl	Reihenmotor / 4
Leistung / Hubraum	66 kW
Getriebe / Gänge	Schaltgetriebe / 5
Felgen	Stahl ohne Radzierblende
Km-Stand abgelesen	132.263

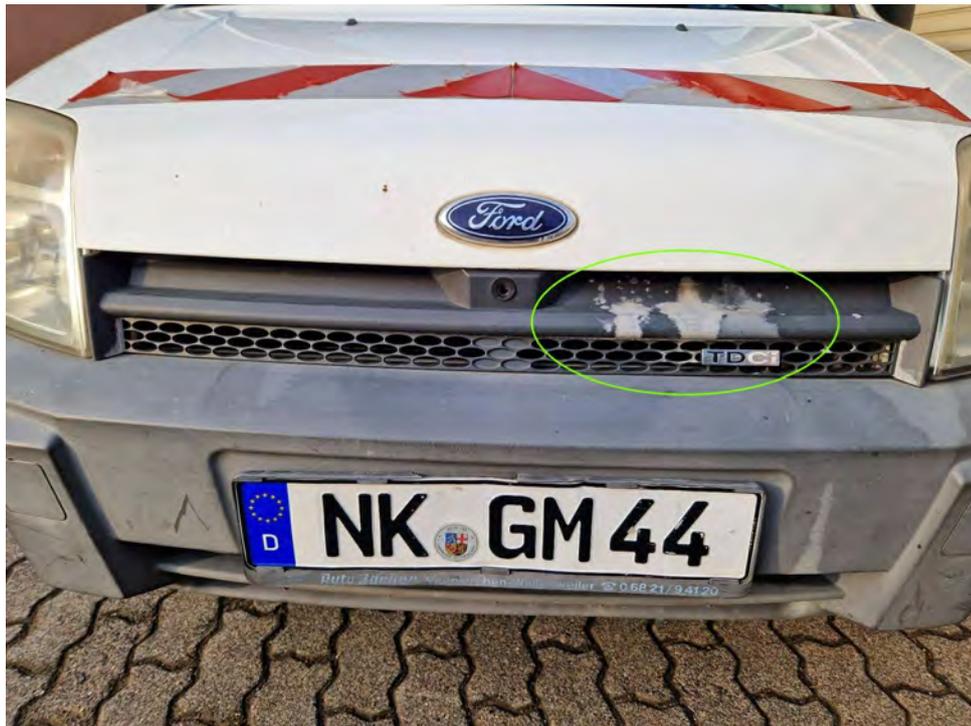
Bild 5 : Kühlergrill verfärbt

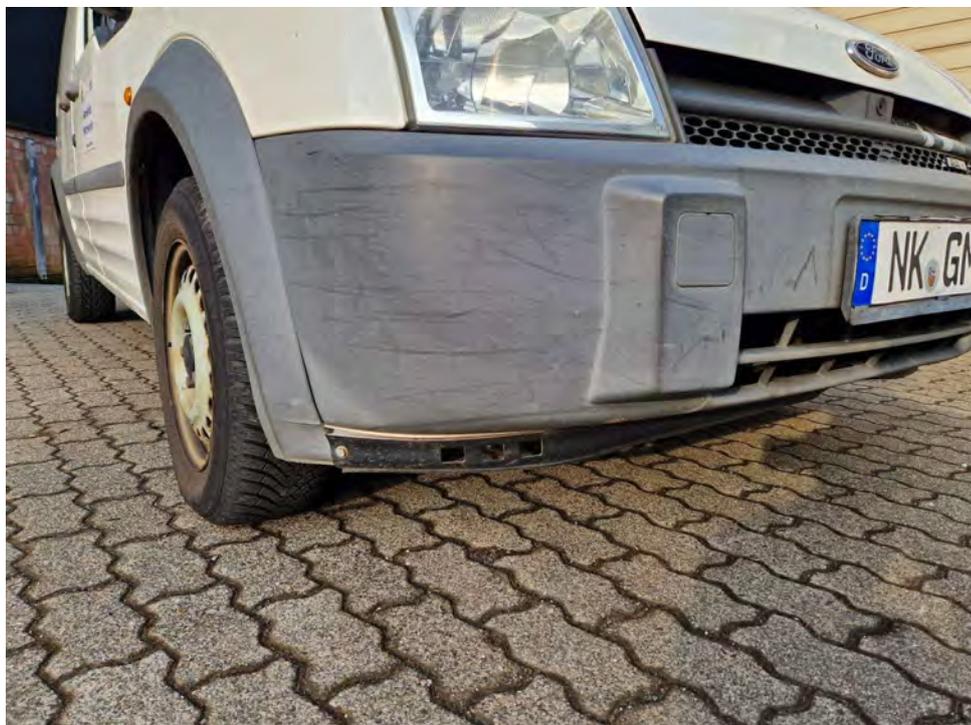
Bild 6 : Stoßfänger vorne verschrammt

Stoßfänger vorne, verschrammt und deformiert, erneuern; Sitzbezüge vorne, aufgerissen, erneuern; Innenraum reinigen, instandsetzen; Radkasten hinten rechts, eingedellt und verschrammt, instandsetzen; Dach, eingedellt und korrodiert, instandsetzen; Dach, verschrammt und korrodiert, instandsetzen; Motor und Getriebe undicht, prüfen und Befund festlegen, Schadenerweiterung möglich; Verbindungsstange, Fettaustritt, erneuern; Seitenwand hinten links, eingedellt, instandsetzen; Seitenwand hinten rechts, eingedellt, instandsetzen; Stoßfänger hinten, verschrammt und korrodiert, erneuern; Hecktüren, verschrammt und eingedellt, instandsetzen; Sitzverstellung vorne rechts, ohne Funktion, prüfen und Befund festlegen, Schadenerweiterung möglich; Laderaumleuchte, ohne Funktion, prüfen und Befund festlegen, Schadenerweiterung möglich;

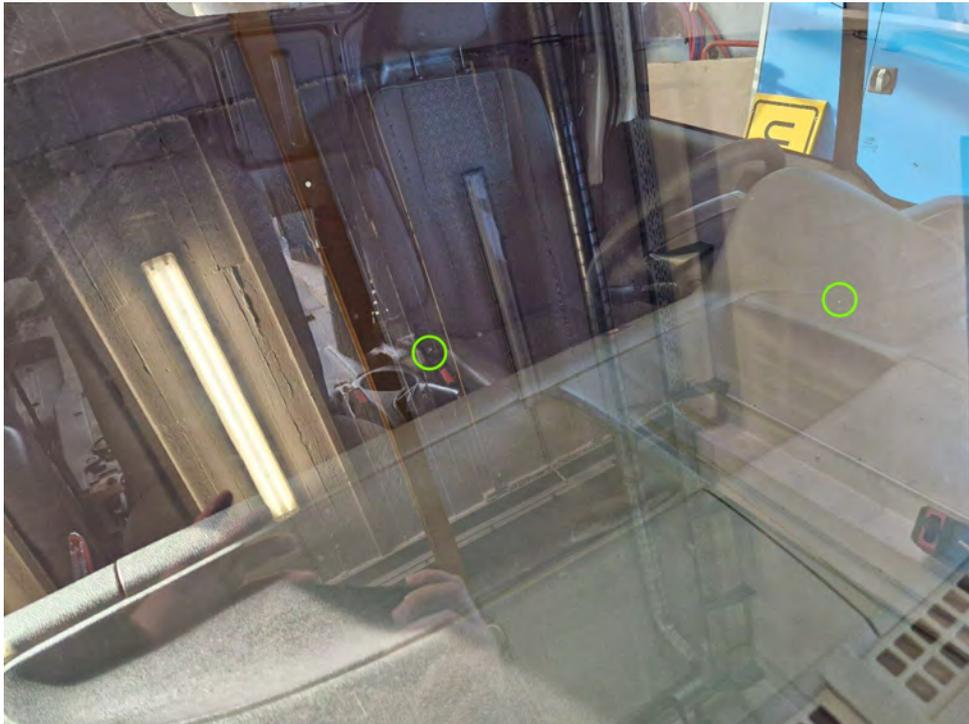
Laderaum und Ladekante, verschrammt; Lenkrad, abgegriffen; Steinschlag, Frontscheibe; Radkasten, verschrammt und eingedellt.

Bild 7 : Steinschläge Frontscheibe

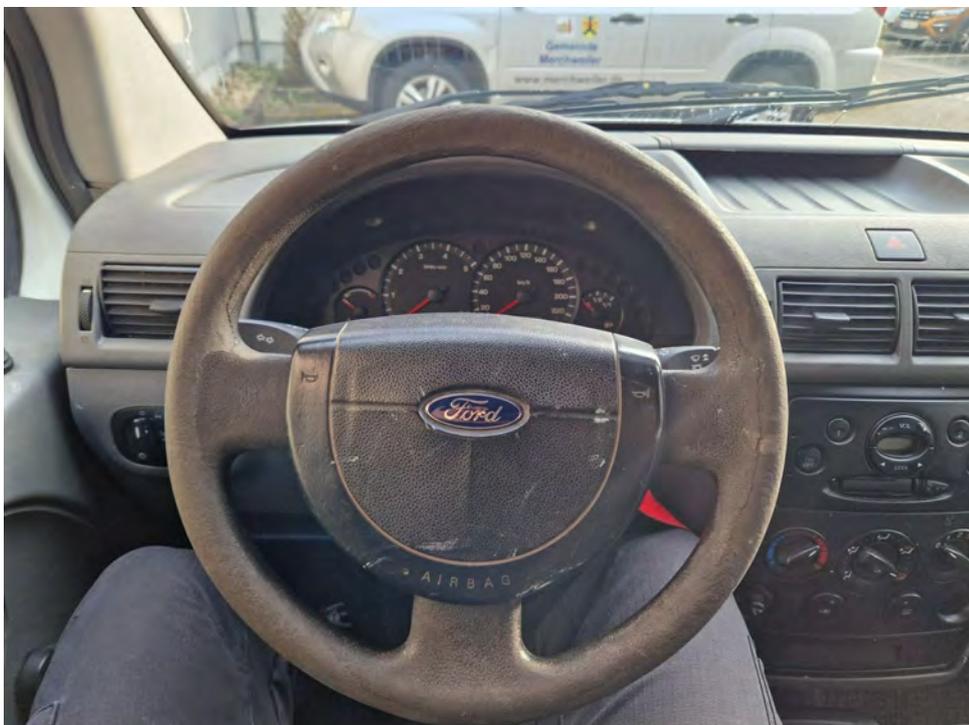
Bild 8 : Lenkrad abgegriffen

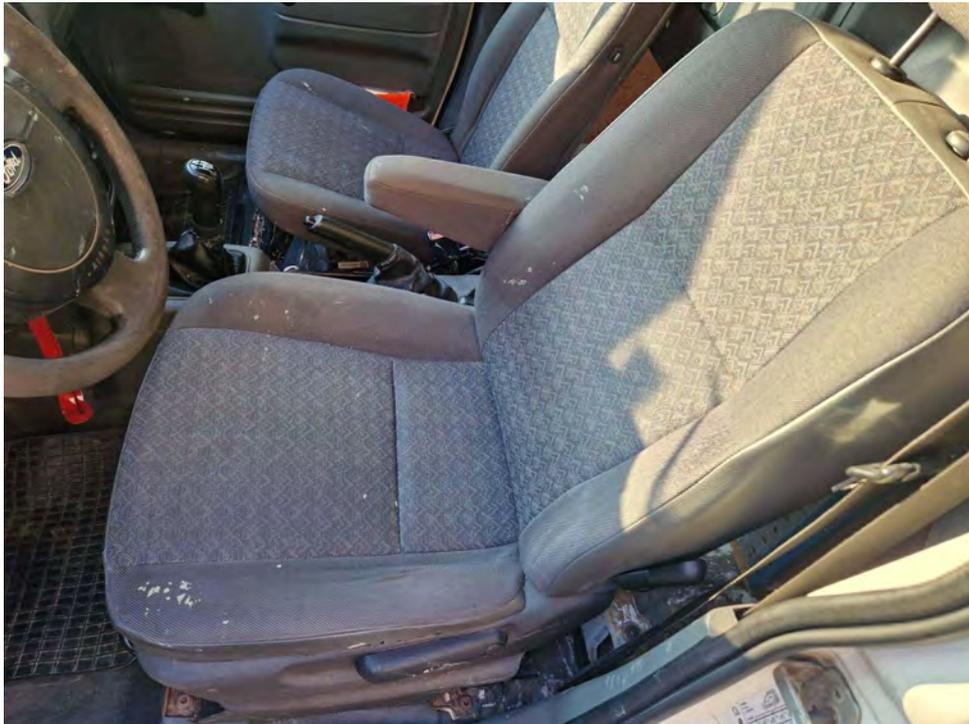
Bild 9 : Sitzbezug Fahrer gerissen

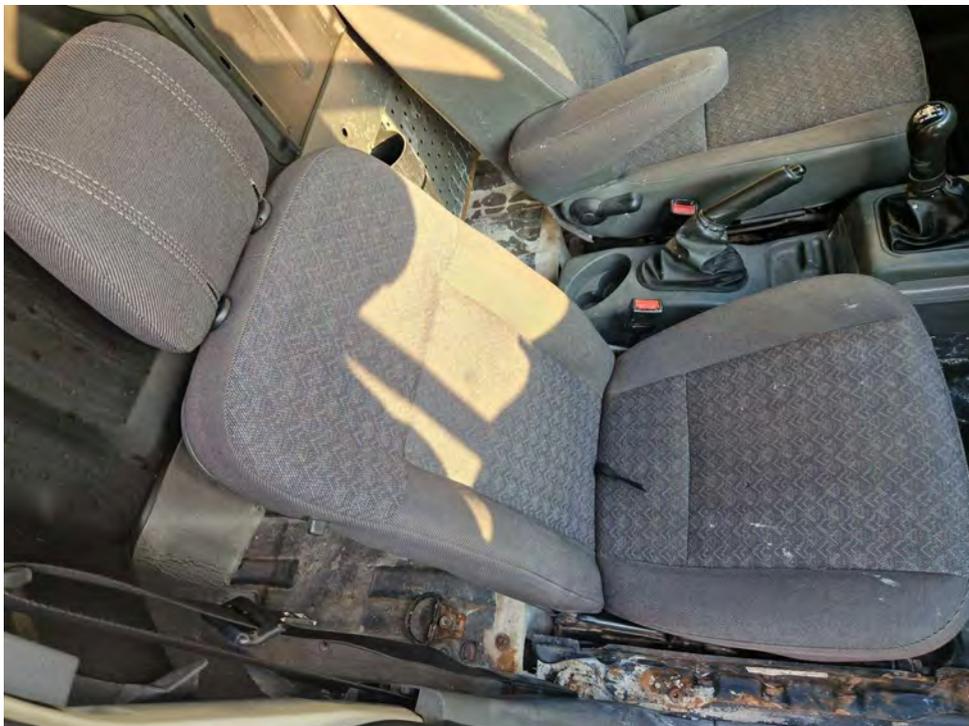
Bild 10 : Sitzbezug Beifahrer gerissen

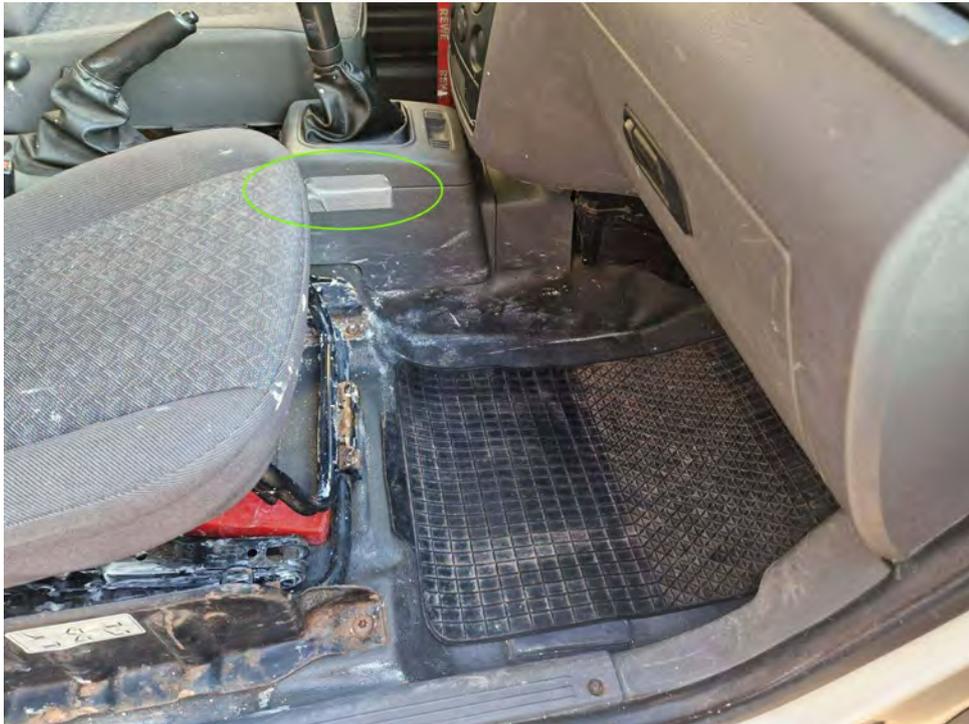
Bild 11 : Mittelkonsole lose

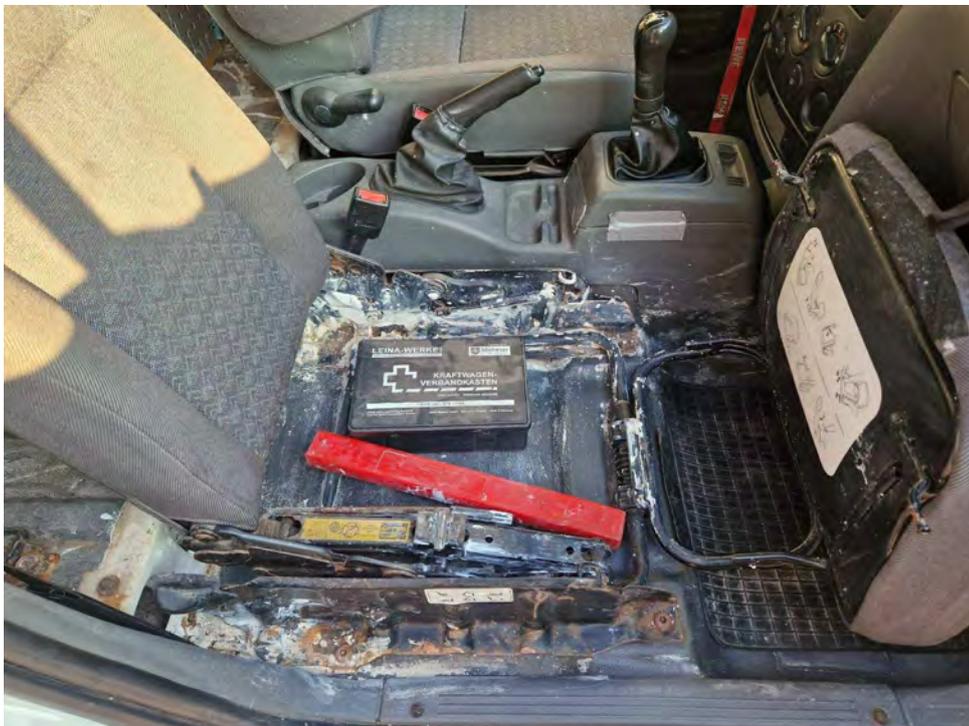
Bild 12 : Fußraum (Beifahrer) verschmutzt (ausgelaufene Farbe)

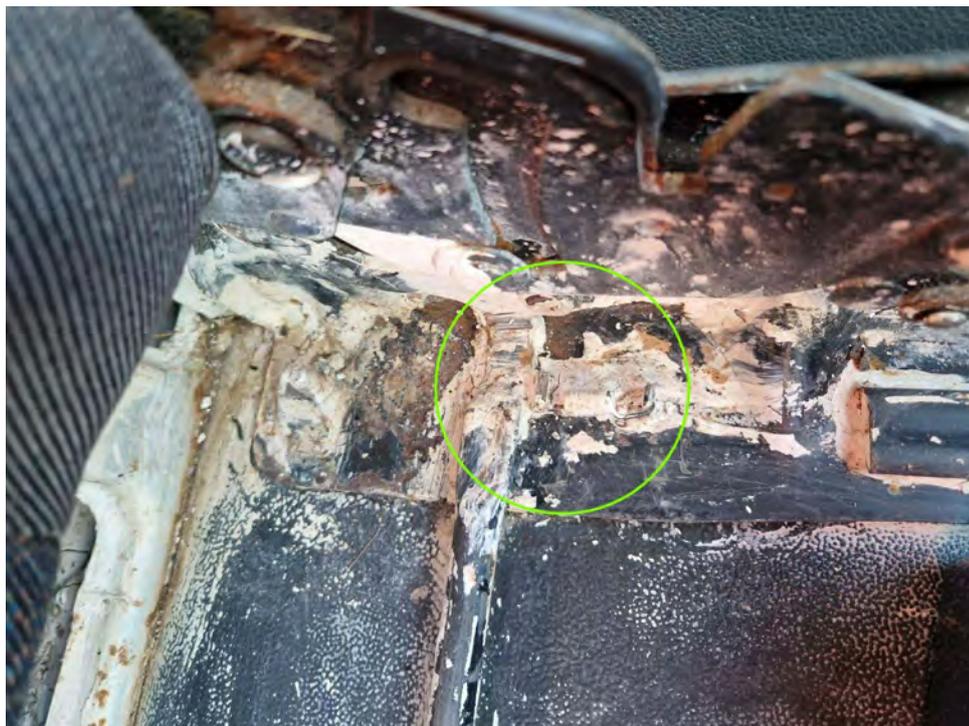
Bild 13 : Sitzverstellung fest

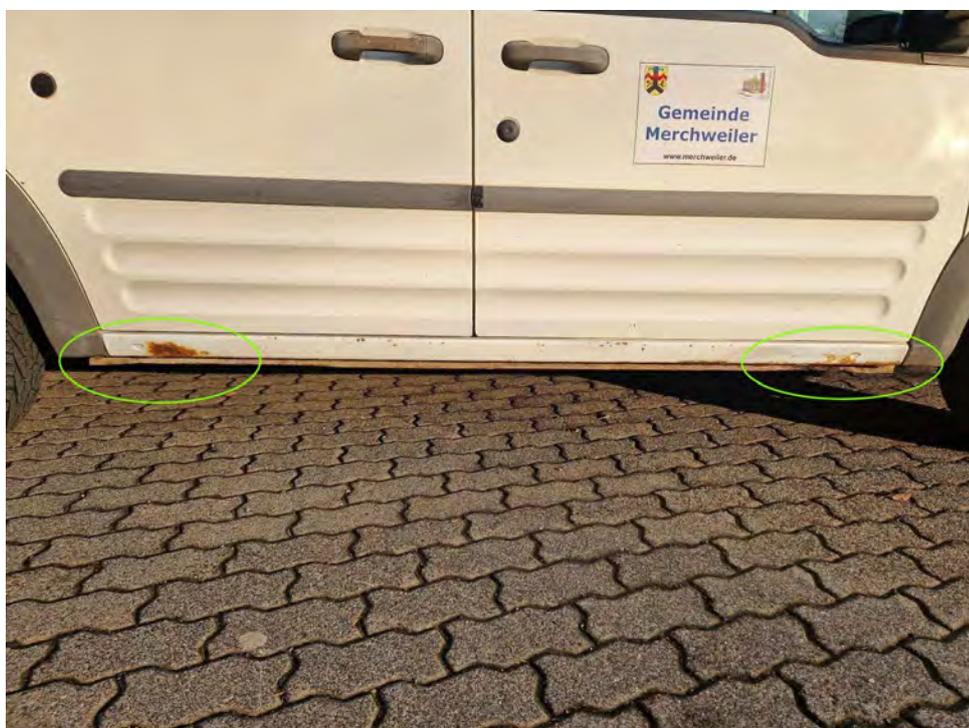
Bild 14 : Schweller rechts korrodiert

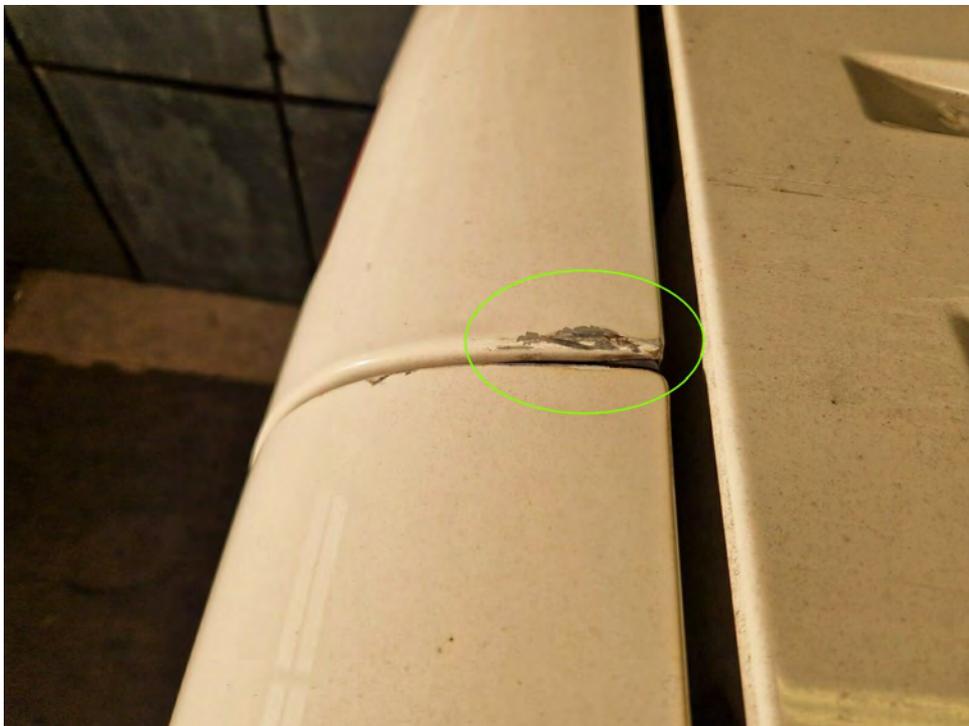
Bild 16 : Hecktür verschrammt

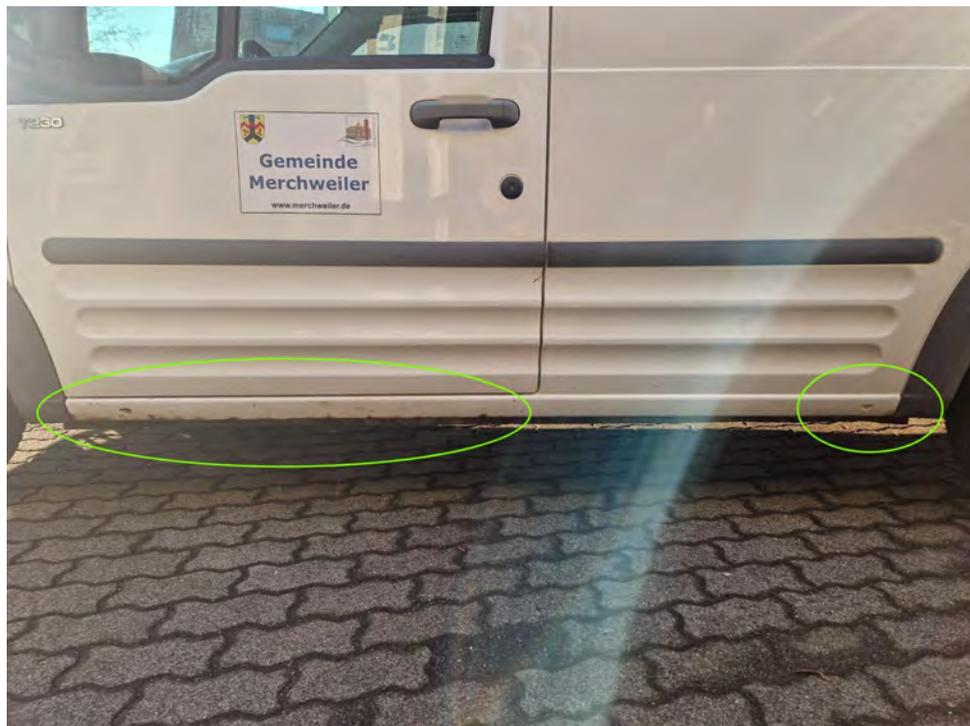
Bild 17 : Schweller links korrodiert

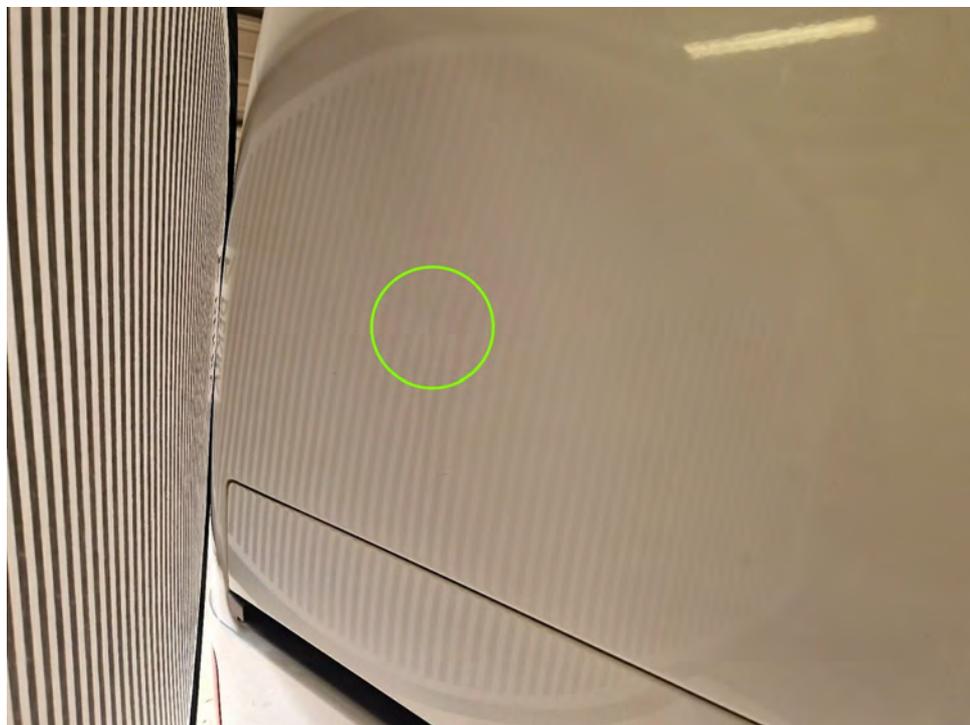
Bild 18 : Seitenwand hinten rechts eingedellt

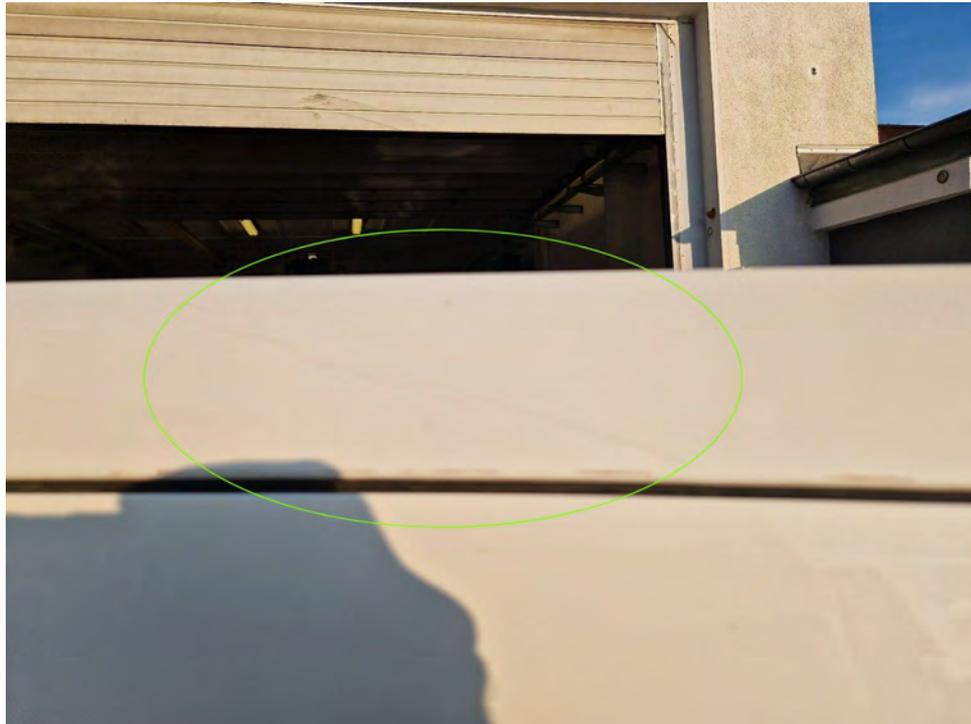
Bild 19 : Dachrahmen hinten rechts verschrammt

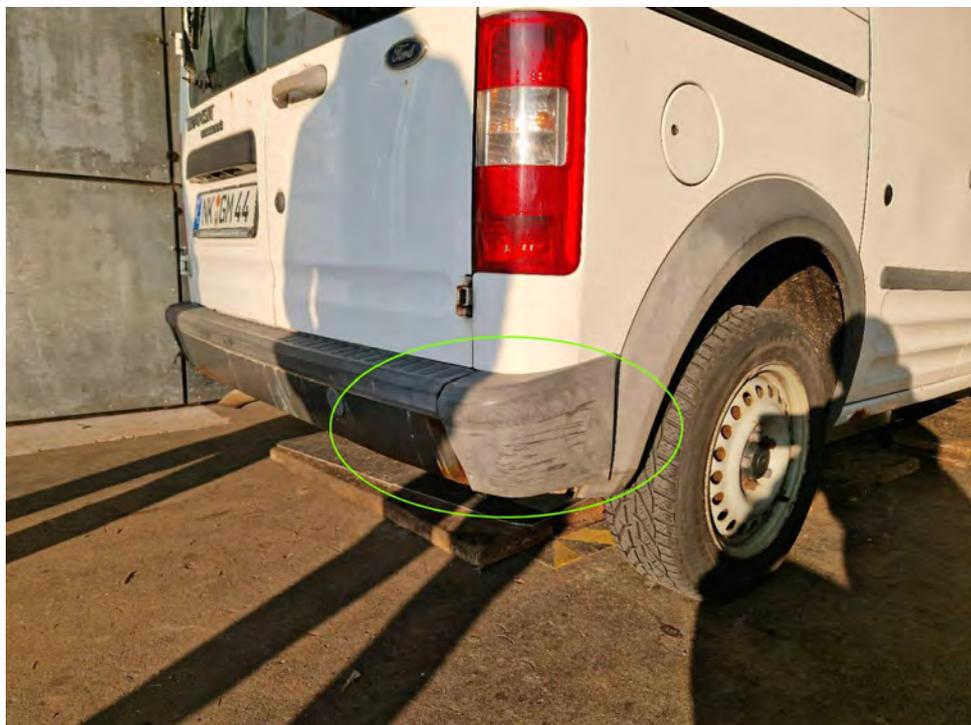
Bild 20 : Stoßfänger hinten rechts verschrammt und korrodiert

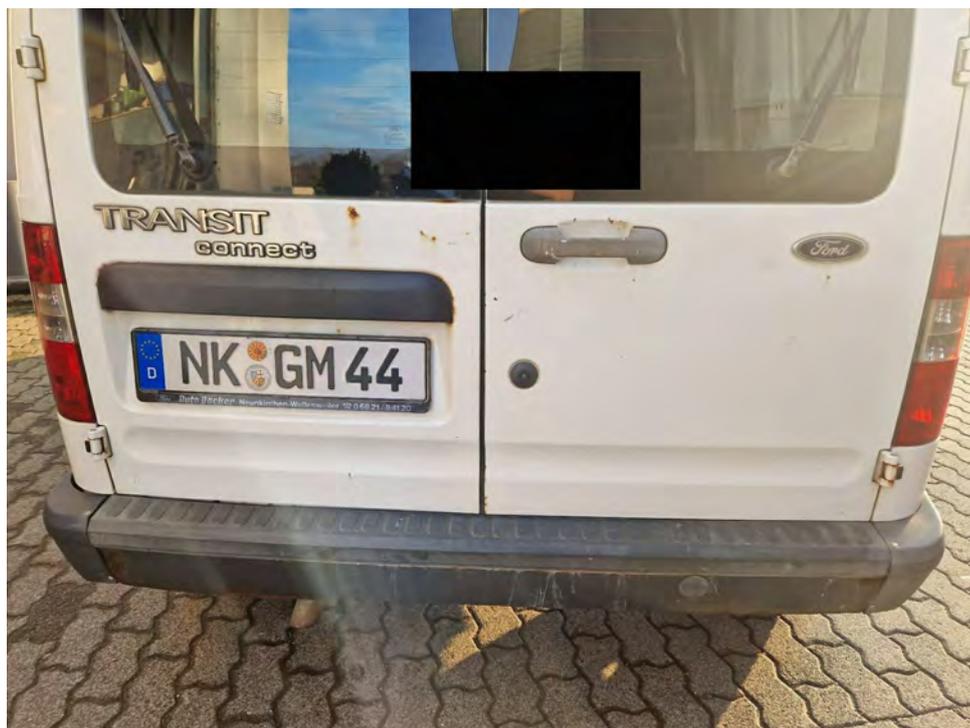
Bild 21 : Türen hinten korrodiert

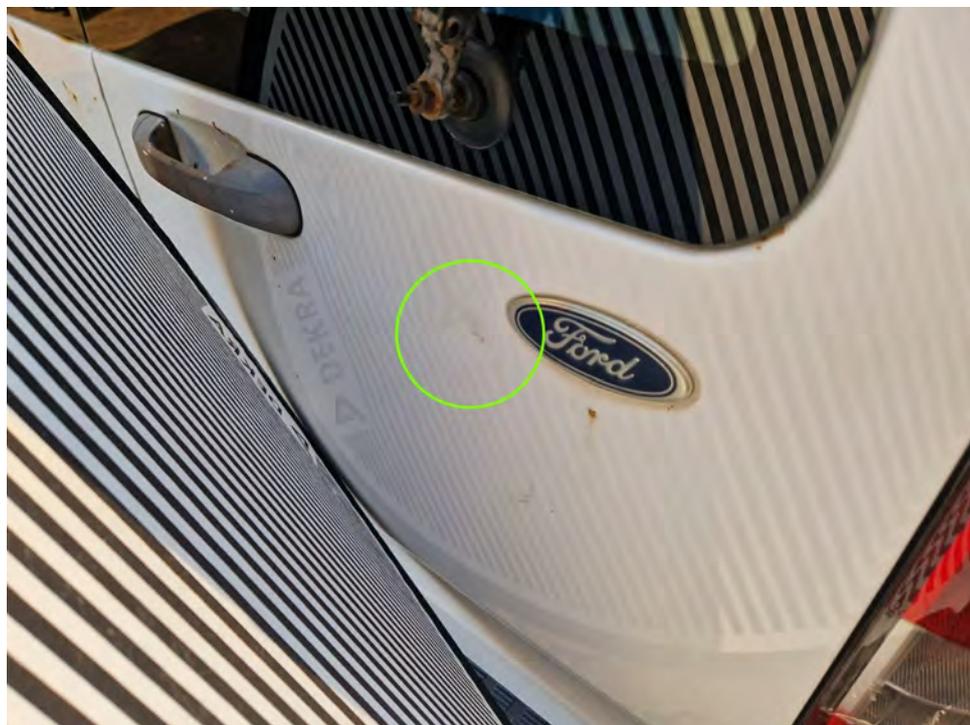
Bild 22 : Hecktür rechts eingedellt

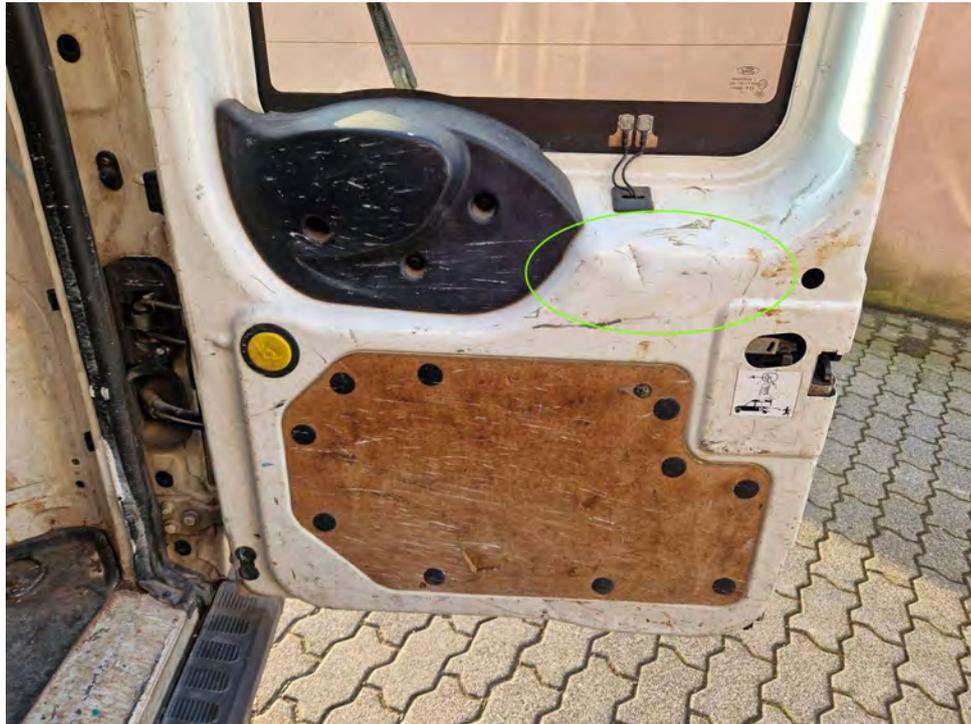
Bild 23 : Hecktür rechts verschrammt und eingedellt

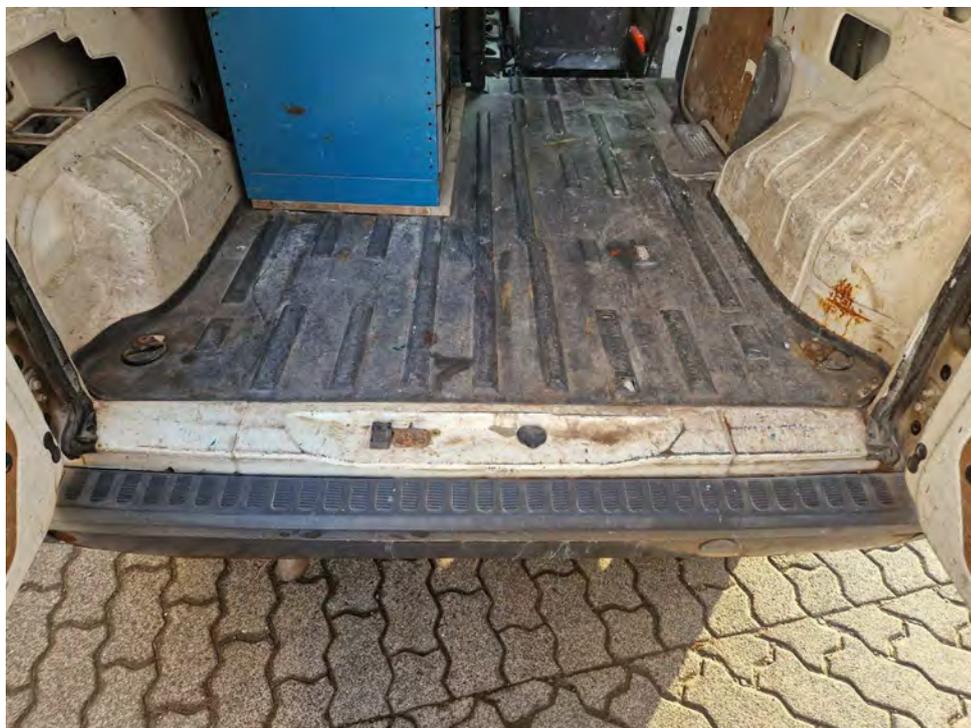
Bild 24 : Laderaumboden und Ladekante verschrammt

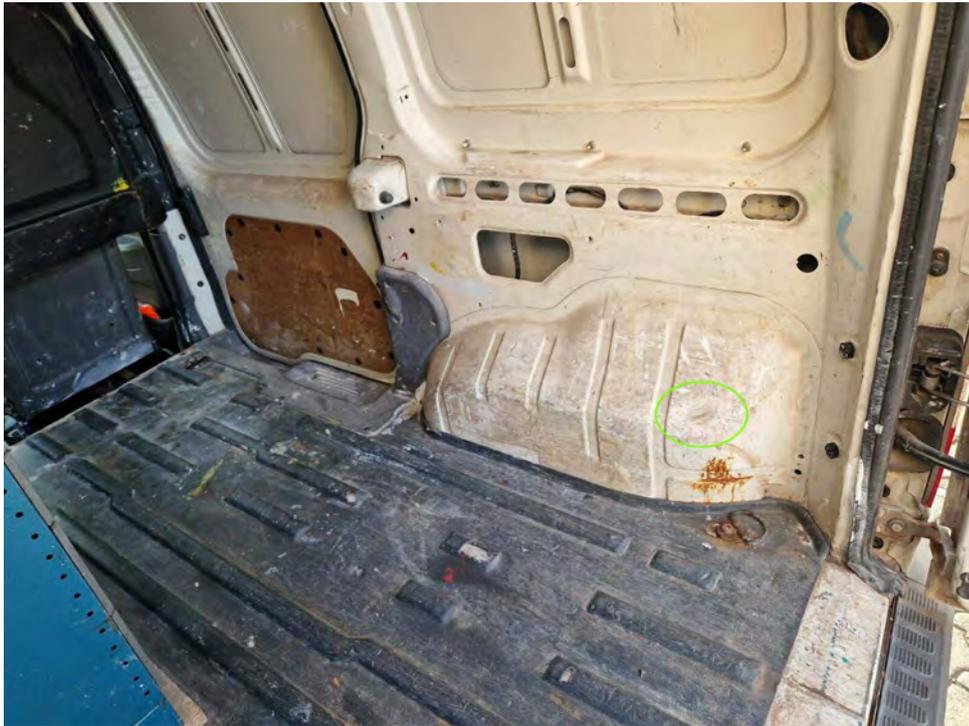
Bild 25 : Radkasten verschrammt und eingedellt

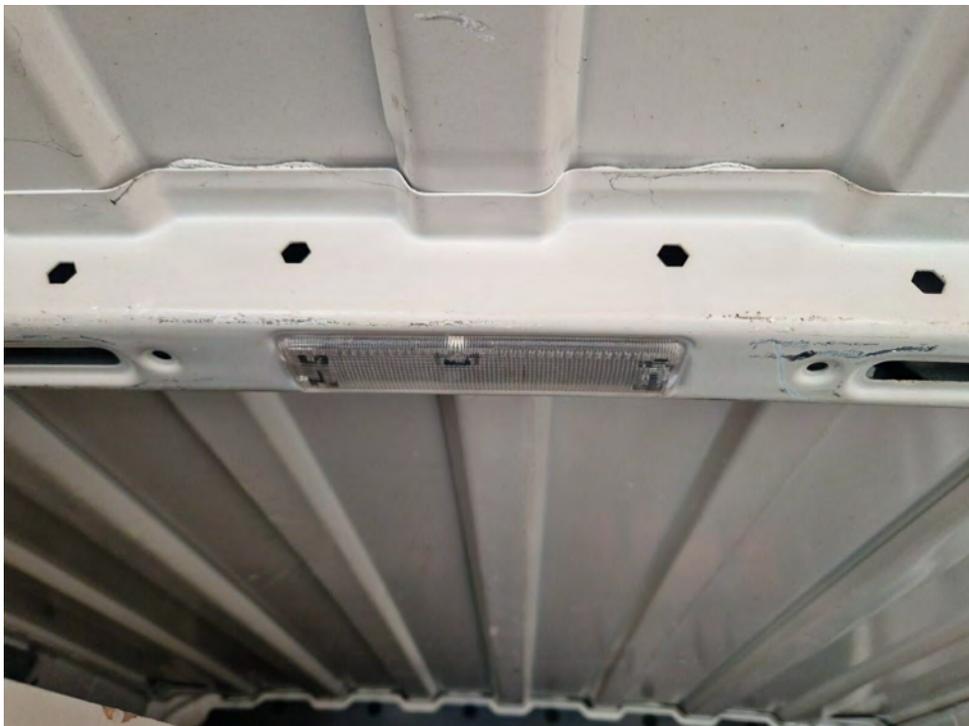
Bild 26 : Laderaumleuchte ohne Funktion

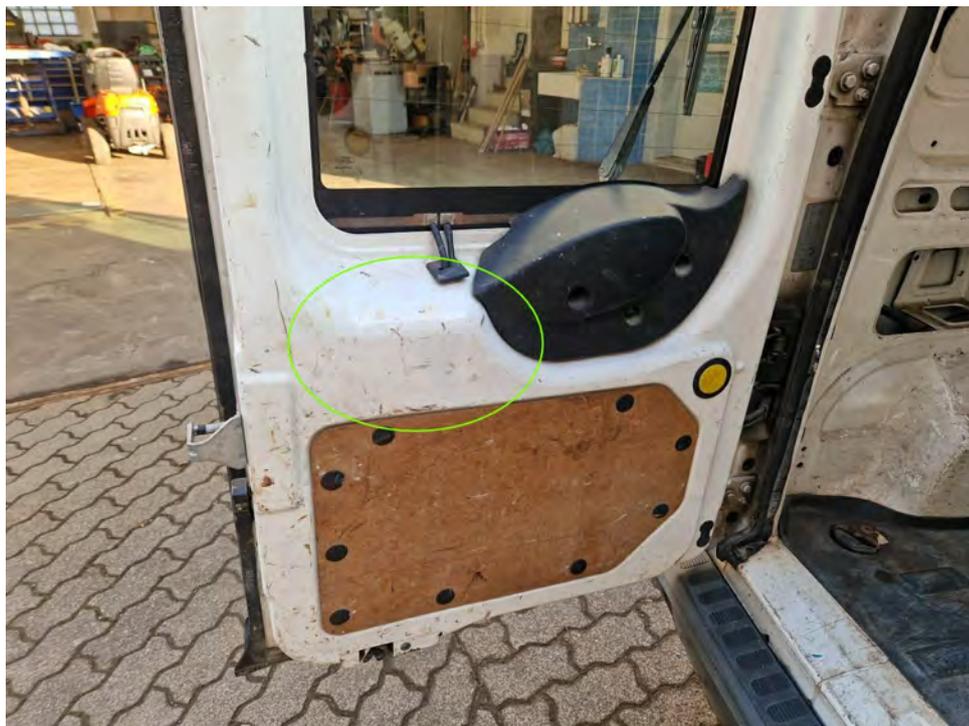
Bild 27 : Hecktür links verschrammt und eingedellt

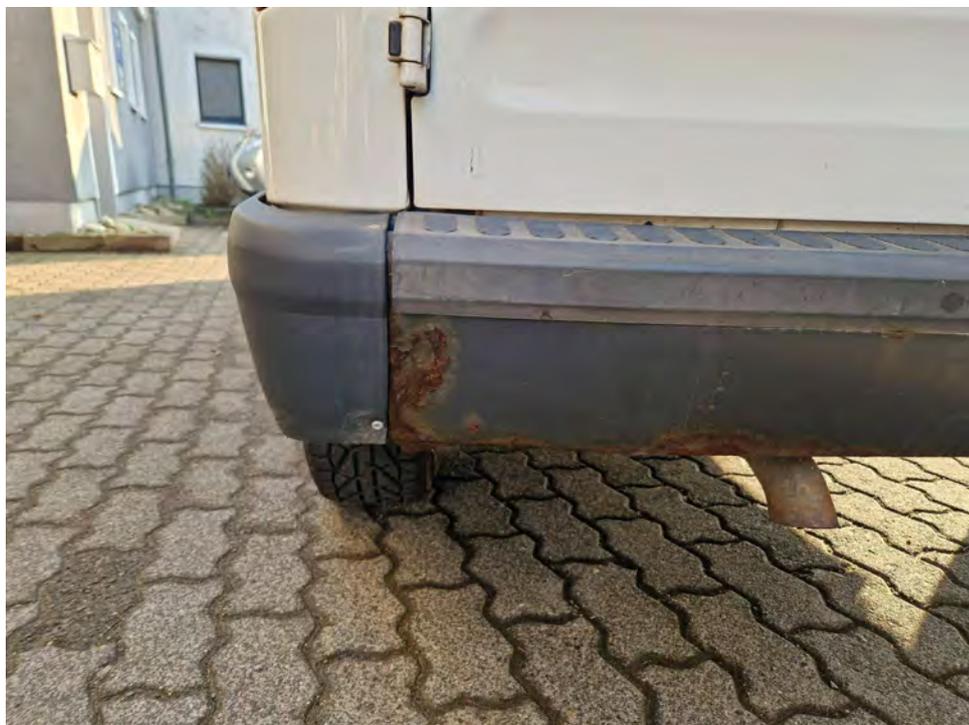
Bild 28 : Stoßfänger hinten korrodiert

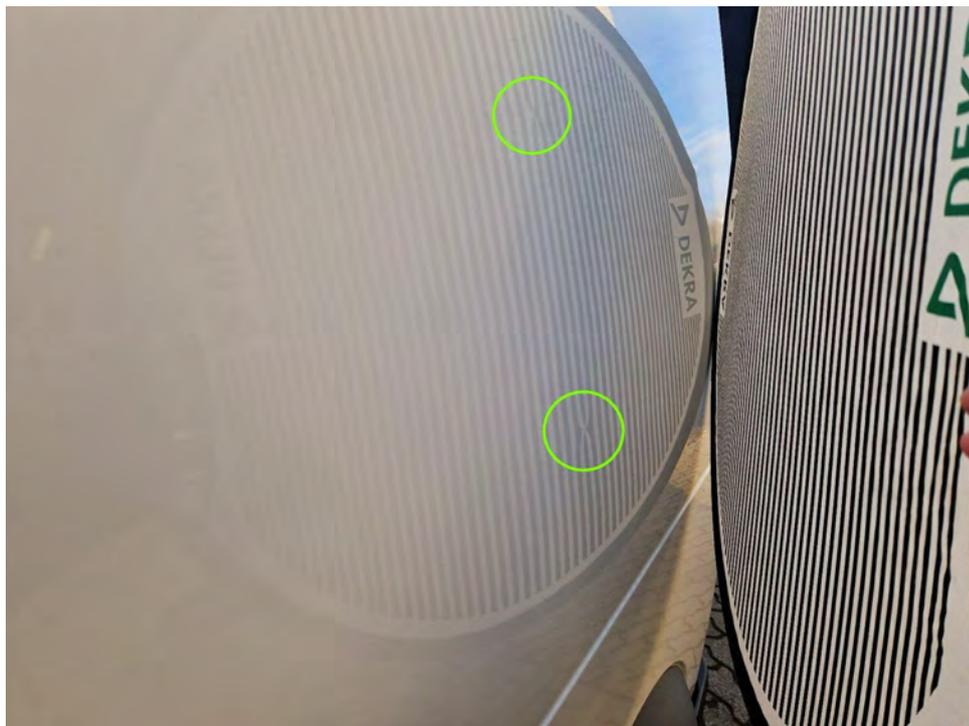
Bild 29 : Seitenwand hinten links mehrfach eingedellt

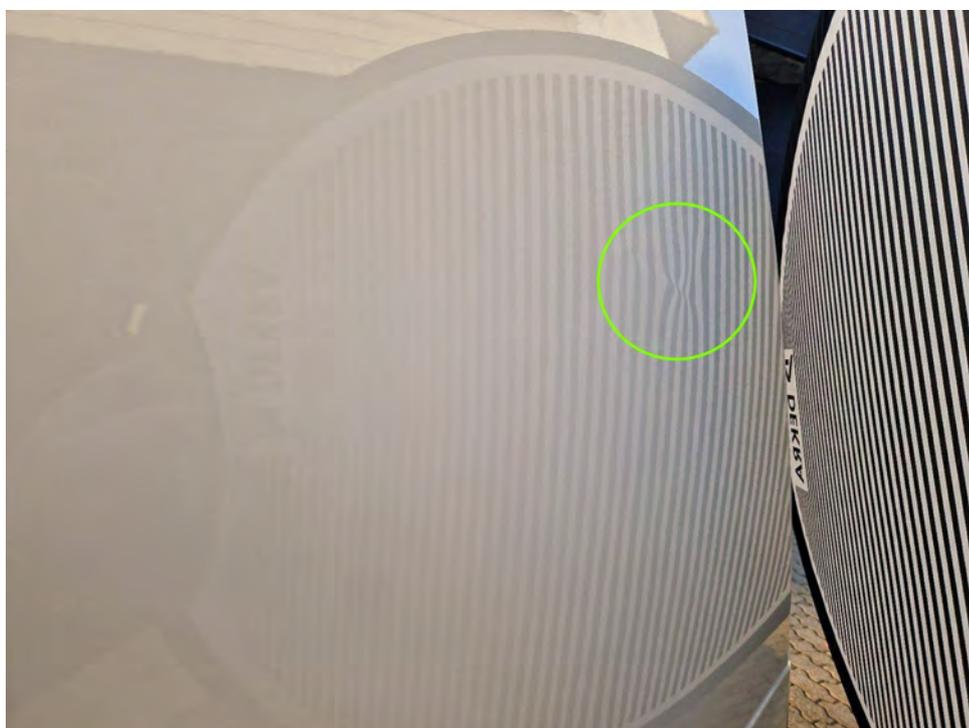
Bild 30 : Seitenwand hinten links eingedellt

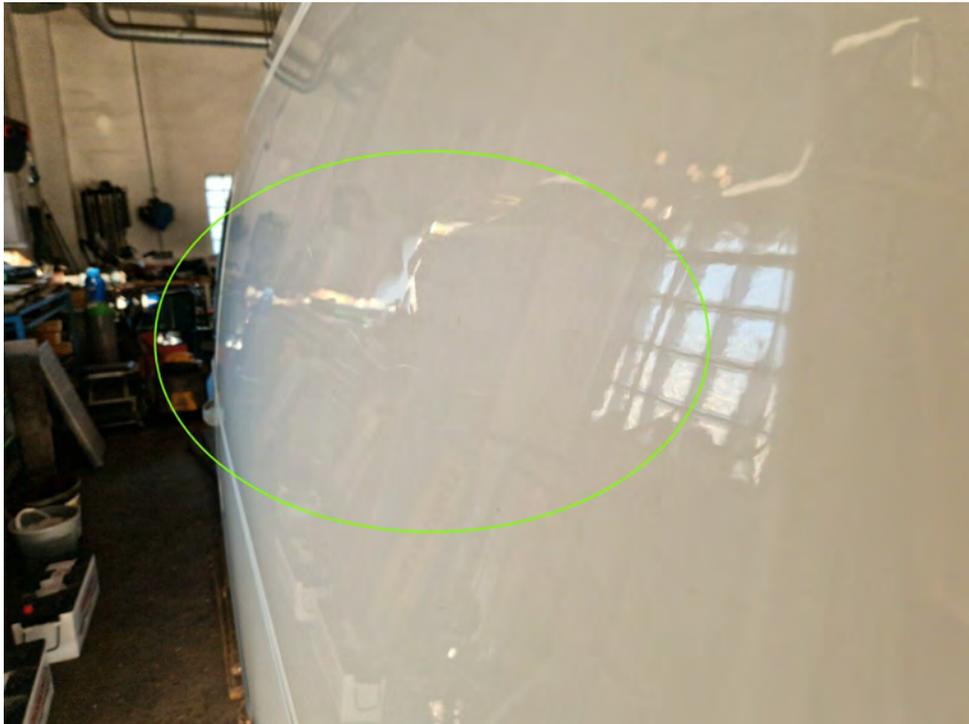
Bild 31 : Seitenwand hinten links verschrammt

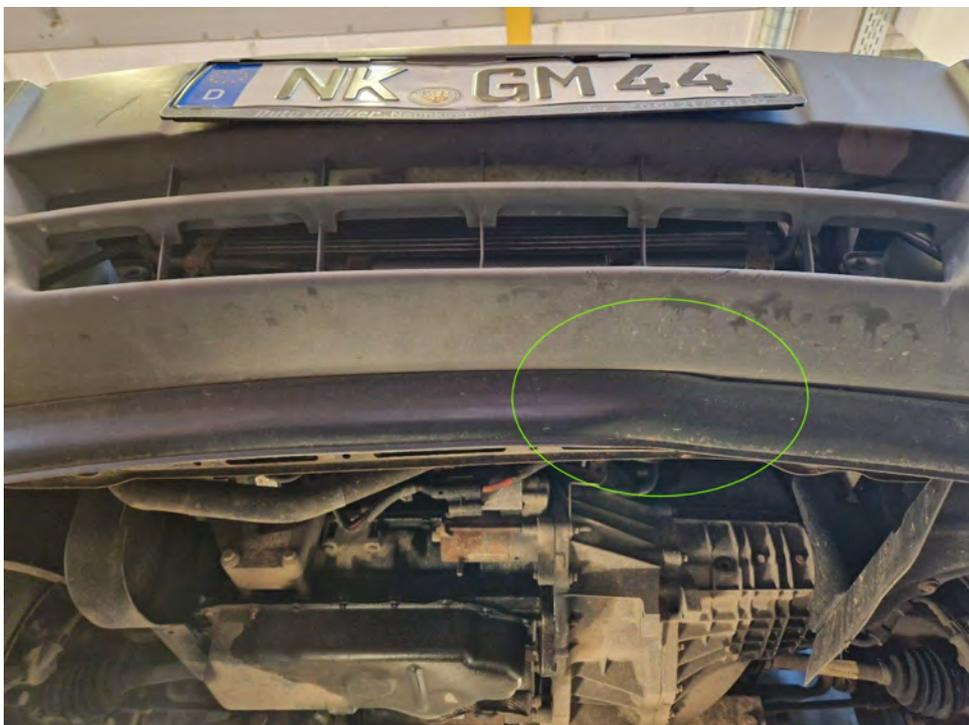
Bild 32 : Stoßfänger vorne deformiert

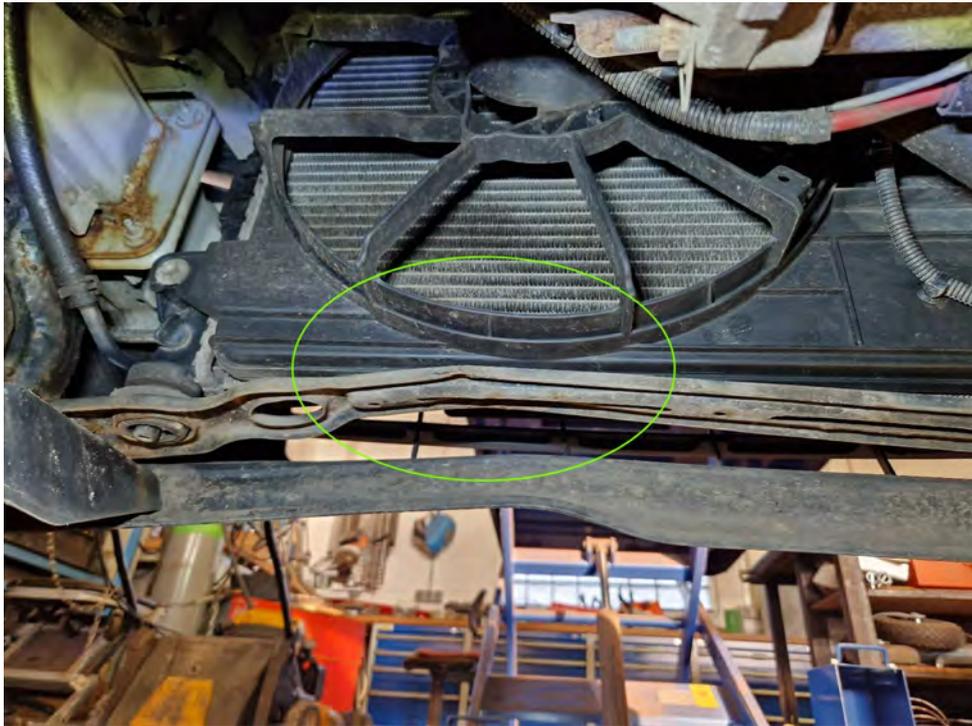
Bild 33 : Quertraverse und Kühlerpaket verformt

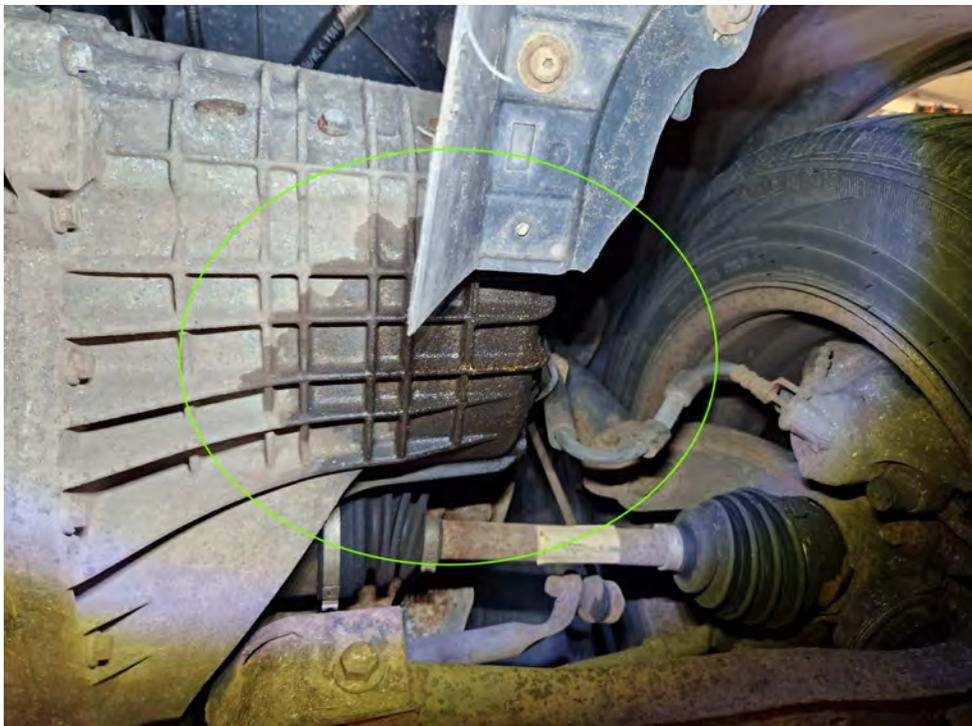
Bild 34 : Schaltgetriebe undicht

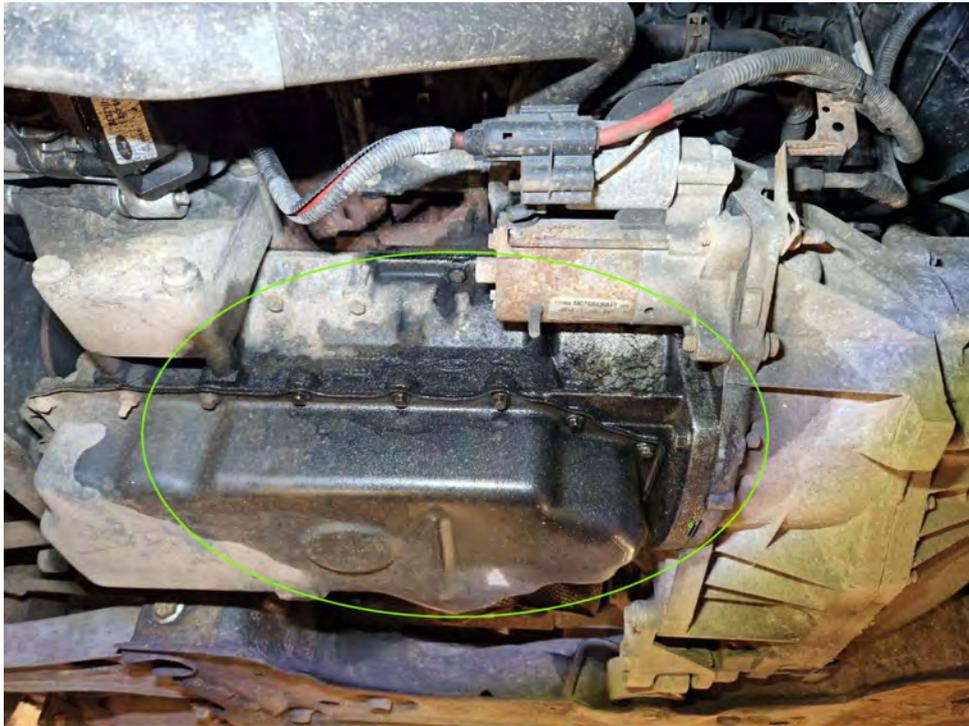
Bild 35 : Verbrennungsmotor undicht

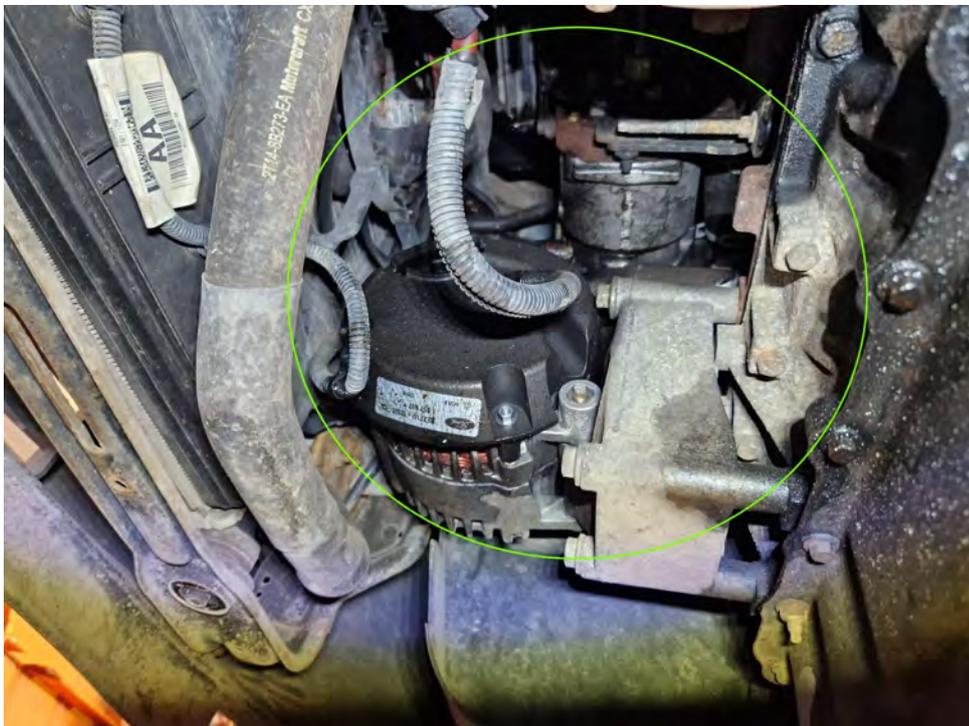
Bild 36 : Verbrennungsmotor (oberhalb) undicht

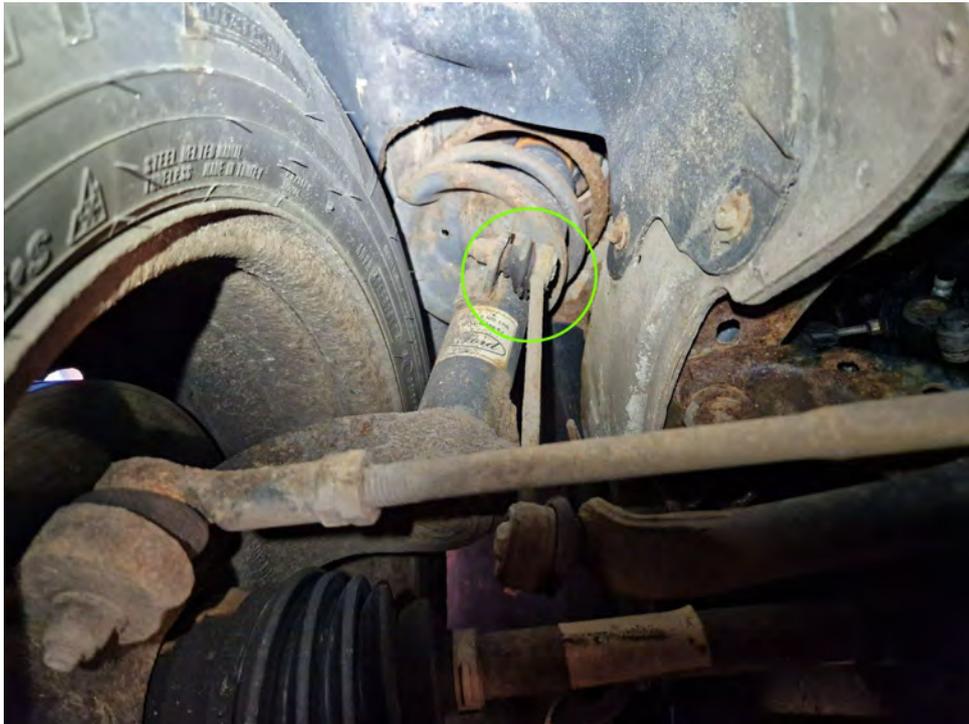
Bild 37 : Verbindungsstange links oben, Fettaustritt
