Gutachten

Kennzeichen**NK GM44****FIN****WF0UXXTTPU4K81594**

Fahrzeugart	Personenkraftwagen
Hersteller	FORD (D)
Marke	-
Typ / Verkaufsbezeichnung	PU 2 / Transit Connect (Kurz)
Aufbauart	Transporter
HSN / TSN	8566 / 103
Fahrzeug-Ident.-Nr.	WF0UXXTTPU4K81594
Maße über alles L / B / H	4525 / 1795 / 1982 (mm)
Radstand	2664
Türen	4
Sitzplätze	2
Farbe	Diamantweiß
Lackierung	Uni
Polster / Farbe	Stoff / Grau
Energiequelle / Kraftstoff	Diesel
Motorart / Zylinderanzahl	Reihenmotor / 4
Leistung / Hubraum	66 kW
Getriebe / Gänge	Schaltgetriebe / 5
Felgen	Stahl ohne Radzierblende
Km-Stand abgelesen	132.263

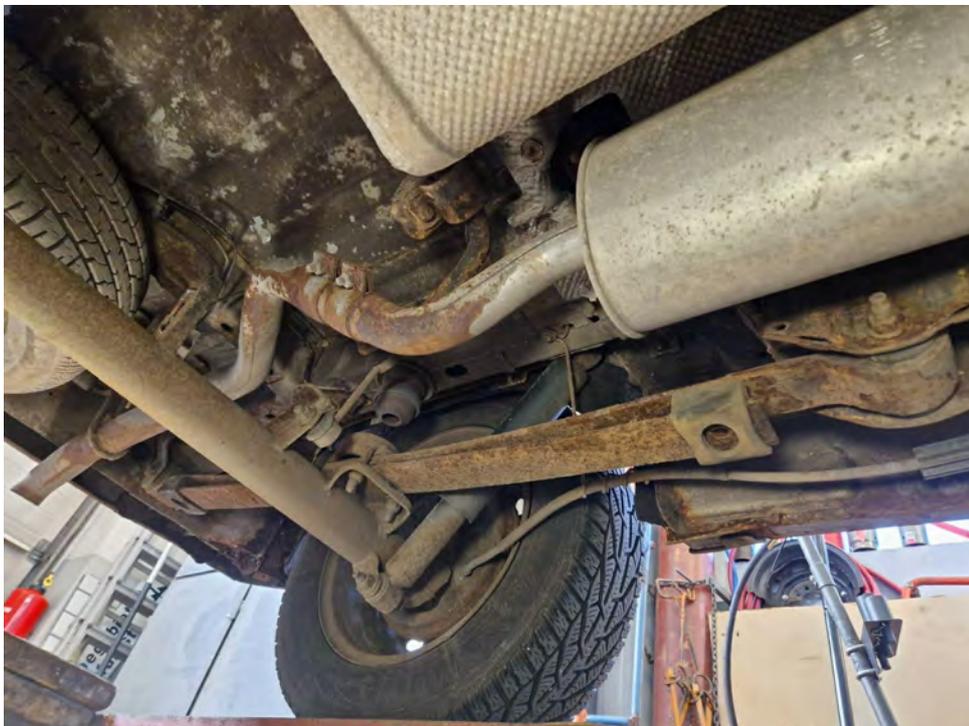
Bild 38 : Abgasanlage instand gesetzt

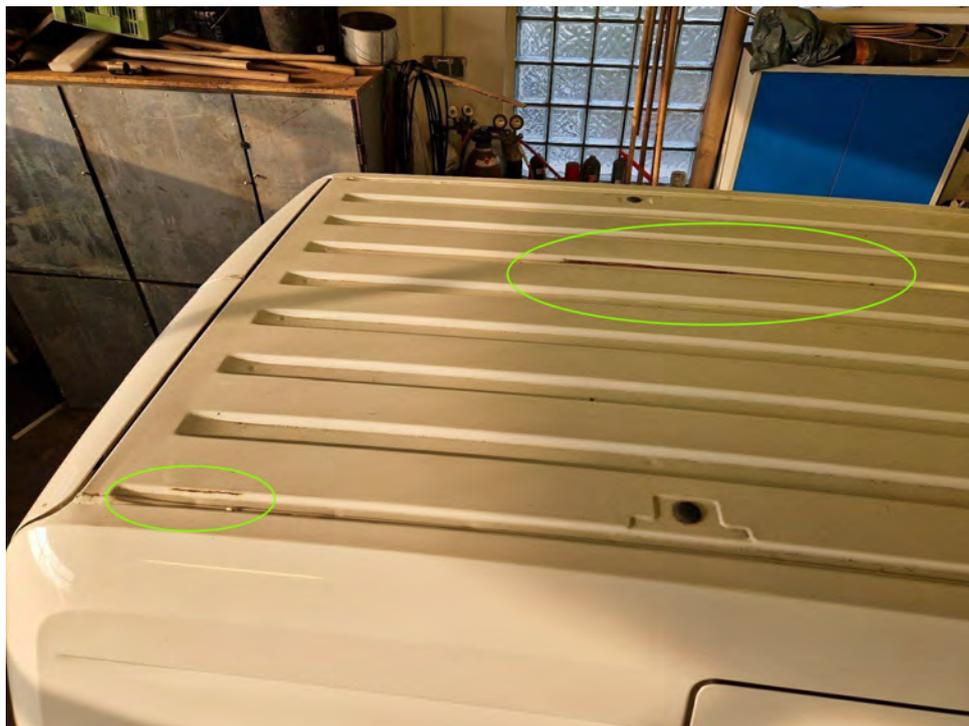
Bild 39 : Dach mehrfach verschrammt und korrodiert

Stoßfänger vorne, verschrammt und deformiert, erneuern; Sitzbezüge vorne, aufgerissen, erneuern; Innenraum reinigen, instandsetzen; Radkasten hinten rechts, eingedellt und verschrammt, instandsetzen; Dach, eingedellt und korrodiert, instandsetzen; Dach, verschrammt und korrodiert, instandsetzen; Motor und Getriebe undicht, prüfen und Befund festlegen, Schadenerweiterung möglich; Verbindungsstange, Fettaustritt, erneuern; Seitenwand hinten links, eingedellt, instandsetzen; Seitenwand hinten rechts, eingedellt, instandsetzen; Stoßfänger hinten, verschrammt und korrodiert, erneuern; Hecktüren, verschrammt und eingedellt, instandsetzen; Sitzverstellung vorne rechts, ohne Funktion, prüfen und Befund festlegen, Schadenerweiterung möglich; Laderaumleuchte, ohne Funktion, prüfen und Befund festlegen, Schadenerweiterung möglich;

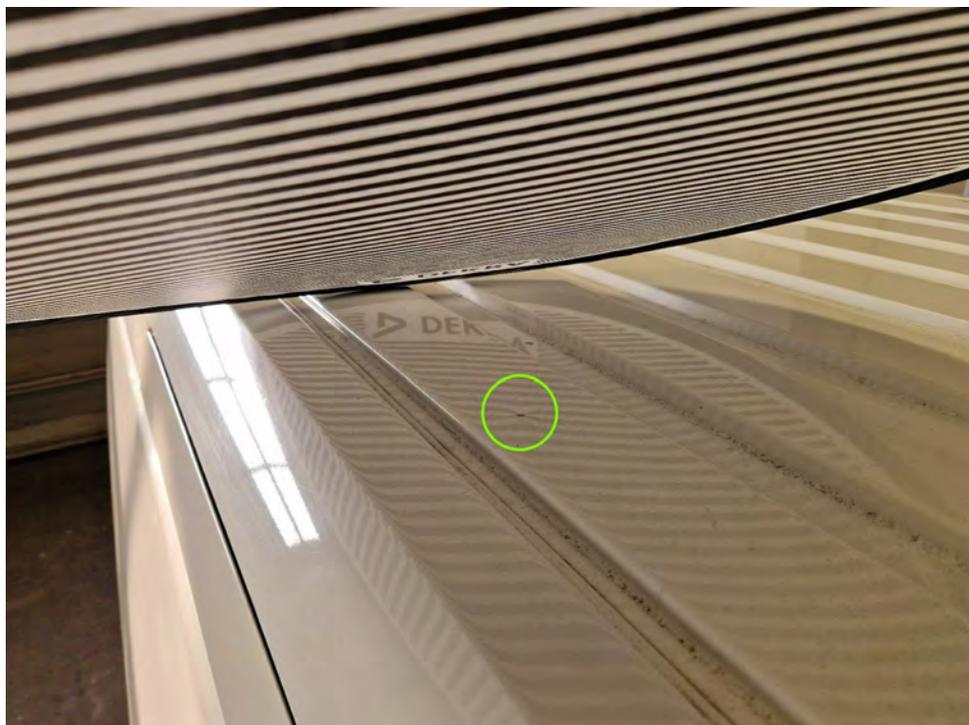
Bild 40 : Dach eingedellt und korrodiert

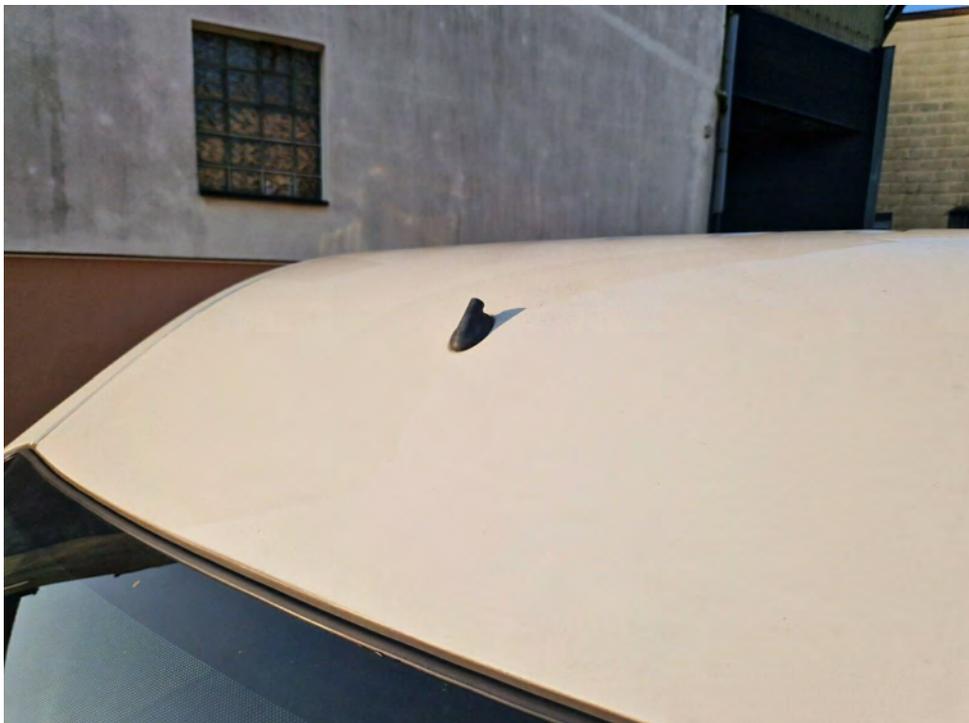
Dachantenne

Bild 42 : Fehlteil, Dachantenne
