GUTACHTEN

zur Wertermittlung von Fahrzeugen des Brandschutzes

Technische Daten und Fahrzeugbeschreibung	
amtl. Kennzeichen:	MOL-2209
Fahrzeugart lt. DIN:	Tanklöschfahrzeug TLF 16/25
Hersteller // Typ:	MAN Nutzfahrzeuge // M07 (12.222 FA)
Fahrzeug-Ident-Nr.:	WMAM070620Y021086
Baujahr / Erstzulassung:	1995 / 22.12.1995
Letzte Zulassung:	22.12.1995
Anzahl Besitzer:	keine Angabe
Nächste HU // SP:	11 / 2025 // 11 / 2024
Letze Wartung:	keine Angabe
Laufleistung abgelesen ¹ :	31.941 km
Hubraum / Leistung:	6.871 cm ³ / 162 KW
Motorart / Zylinder / Motorbauart / Emissionsklasse:	Diesel 4-Takt / 6 / Reihe / 22 – Euro 2
Antriebsformel:	4x4 / Allrad
Anzahl Türen / Anzahl Sitzplätze:	4 / 6
Leer- / zul. Gesamtgewicht:	8.120 kg / 12.000 kg
Länge / Breite / Höhe:	7.300 mm / 2.500 mm / 3.200 mm
Aufbauhersteller:	METZ Feuerwehrgeräte GmbH Karlsruhe
Laufleistung Nebenantrieb ¹ :	439 Bh
Bereifung Vorderachse	
Dimension // Hersteller // Typ:	10R22,5 144/142 L // WINDPOWER // HN08
Herstellungsdatum:	links: 28. Woche 2020, rechts: 29. Woche 2020

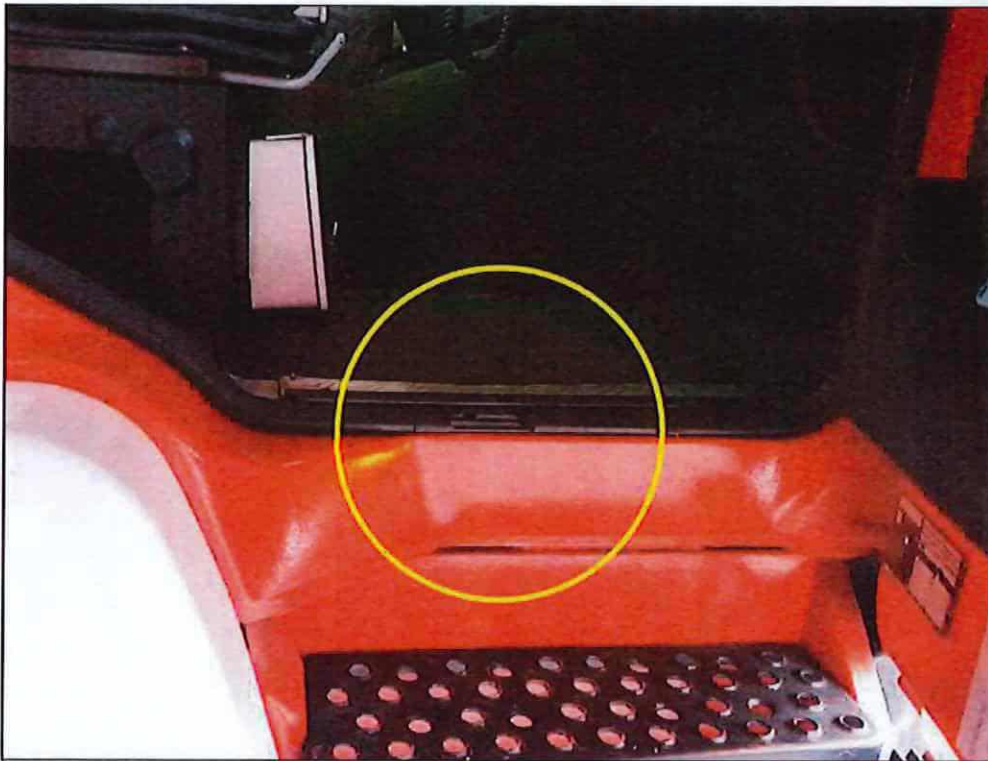
- Service / Wartung fällig
- Türdichtgummi Belfahrtür defekt
- Türdichtgummi Mannschaftsraum rechts und links defekt
- Schloss Handschuhfach defekt
- unterste Trittstufe Einstieg vorne rechts verbogen

Bild 23 defekte Türdichtgummis am Beispiel der vorderen rechten Tür

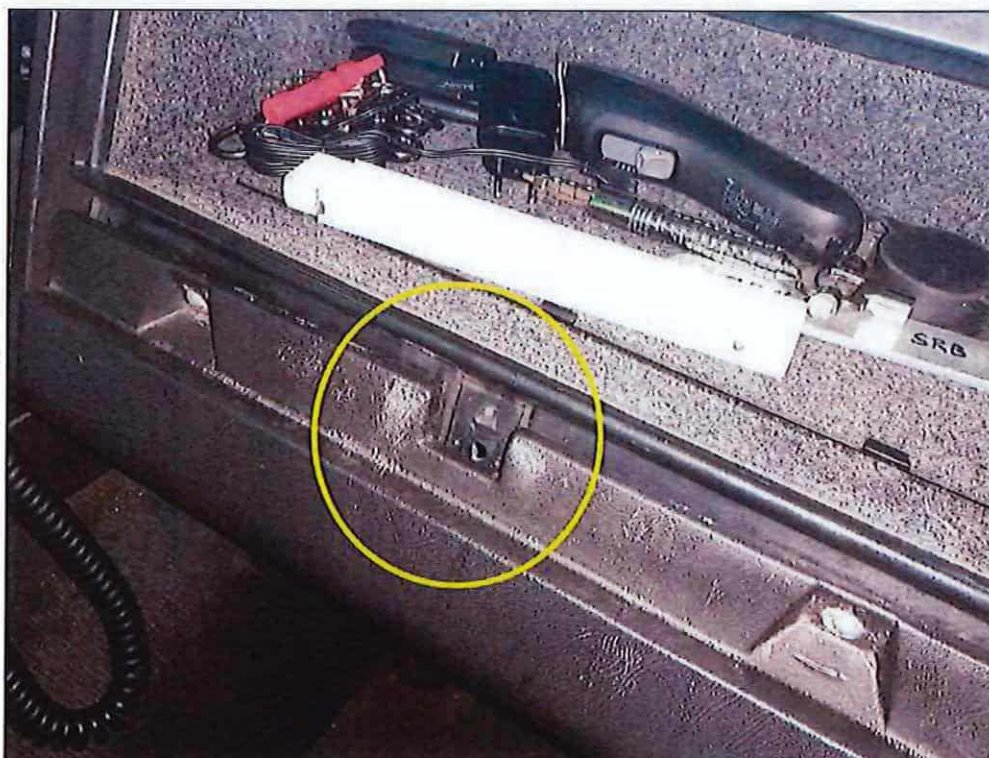
Bild 24 Schloss Handschuhfach defekt

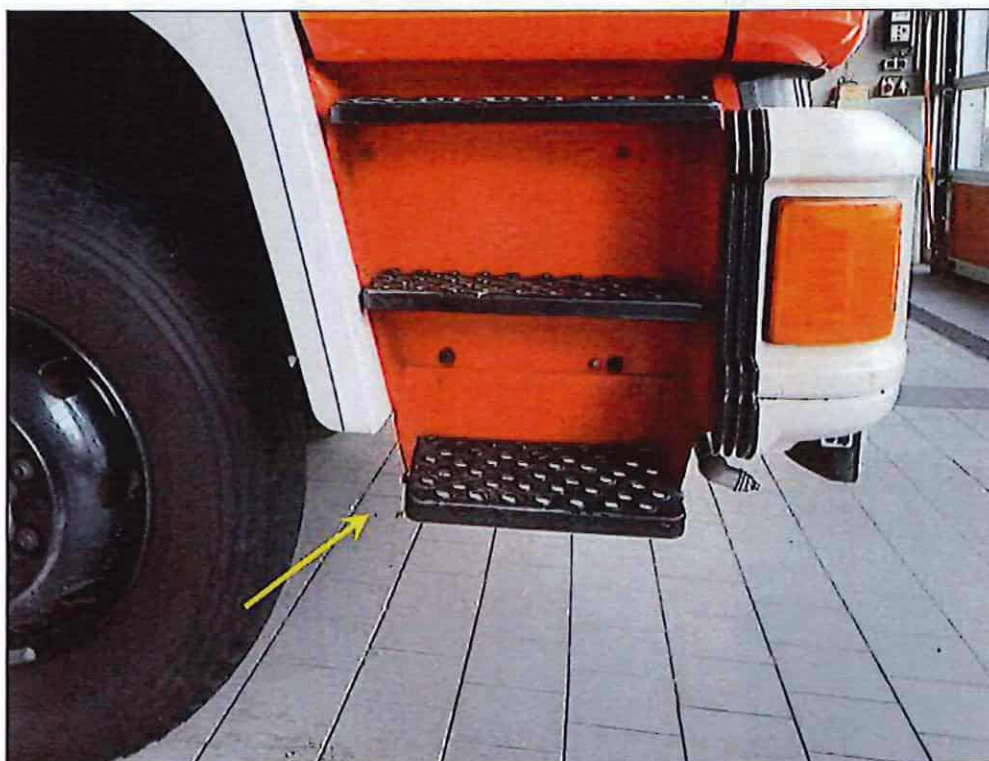
Bild 25 unterste Trittstufe von Einstieg rechts verbogen

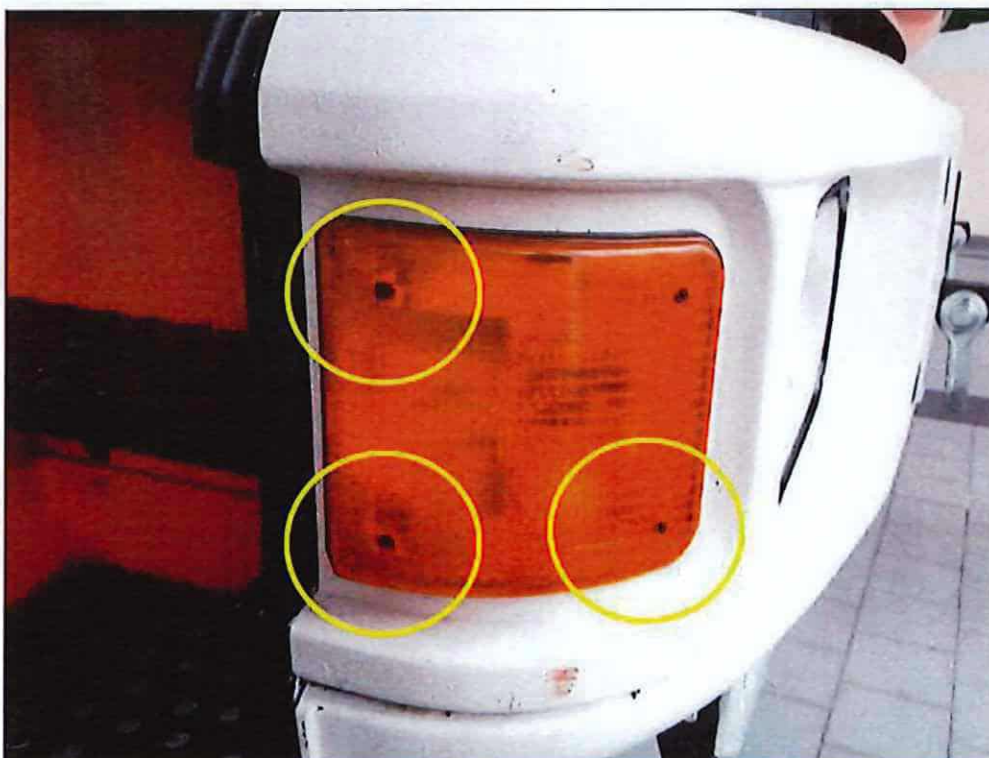
- Lichtschalbe Blinker vorne rechts und links gerissen
- Lichtscheibe Rücklicht links gerissen
- Verkleidung Sitzgestell vorne links lose
- Höhenverstellung Sitz links vorne ohne Funktion und Betätigung fehlt

Bild 26 gerissene Lichtscheiben am Beispiel des Blinkers vorne rechts

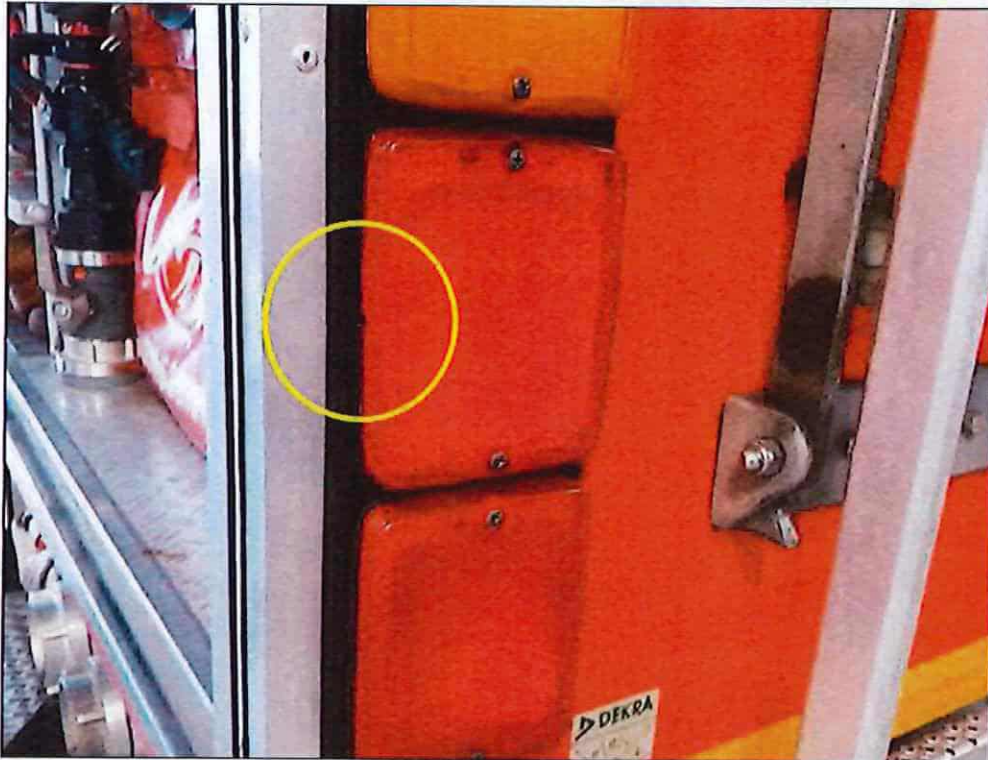
Bild 27 gerissene Lichtscheibe des linken Rücklichts

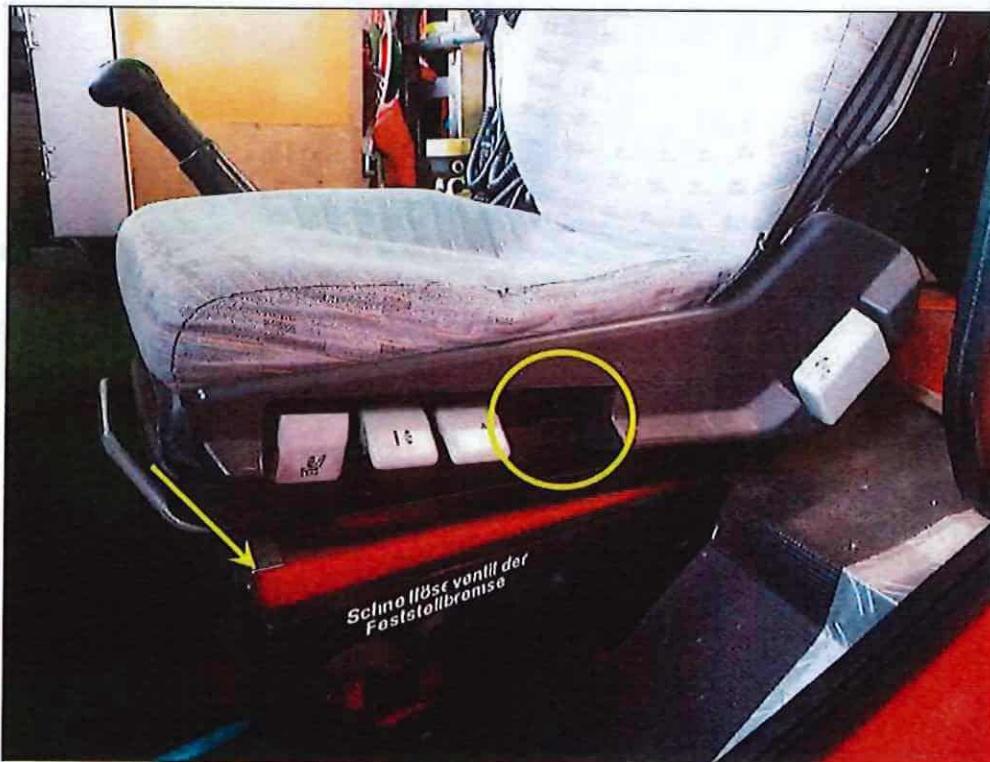
Bild 28 Belägung Sitzhöhenverstellung fehlt und die Verkleidung des Sitzgestell lose

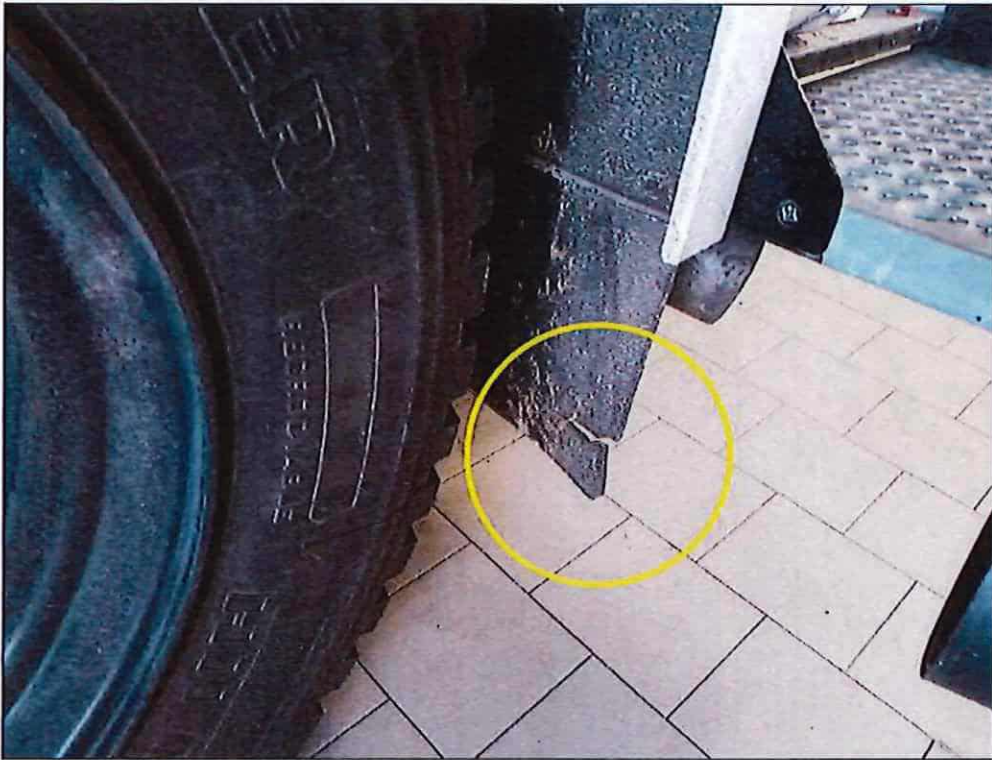
Bild 29 Schmutzfänger Hinterachse links eingerissen

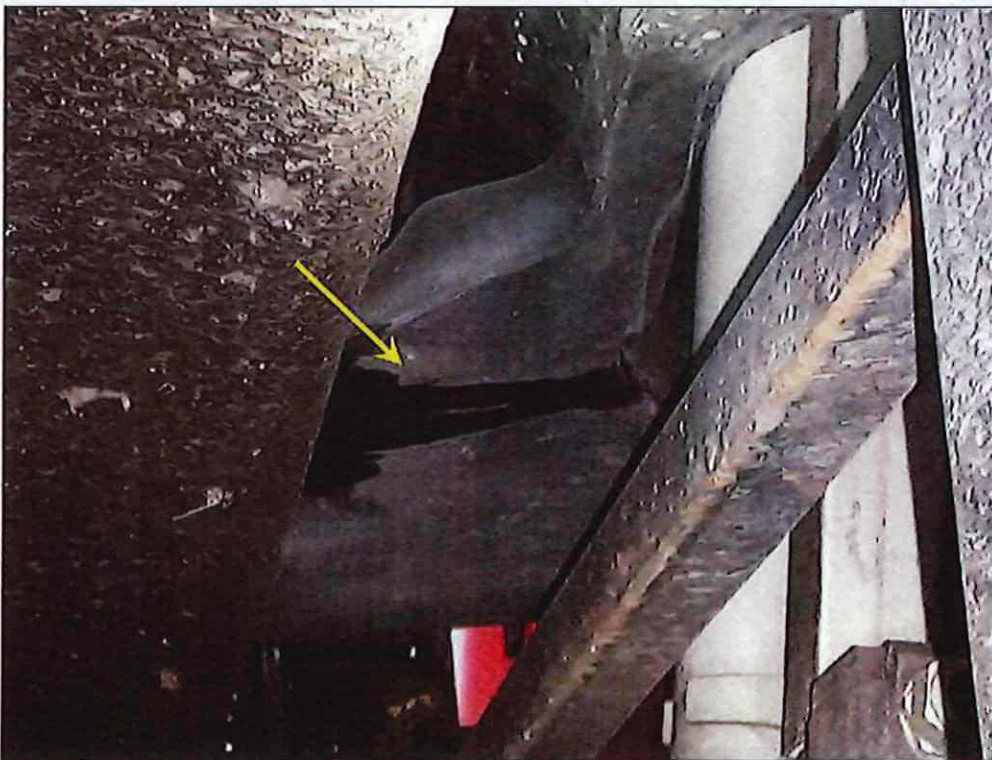
Bild 30 Wischwasserbehälter undicht

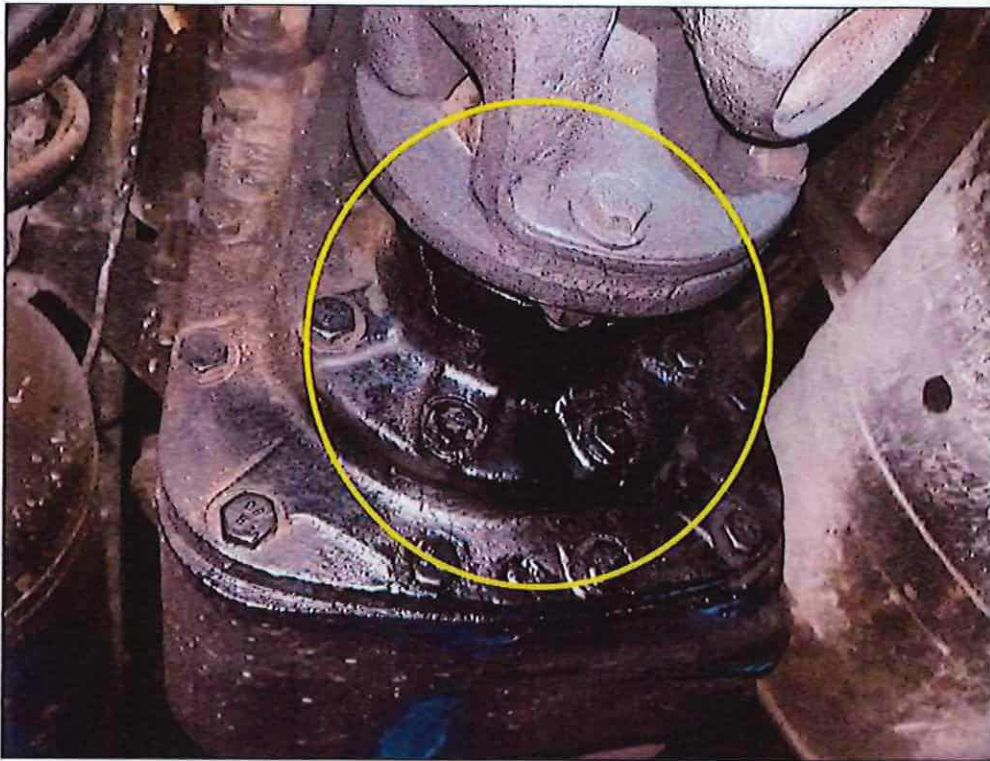
Bild 31 Abtriebsflansch vom Verteilergetriebe ölfeucht

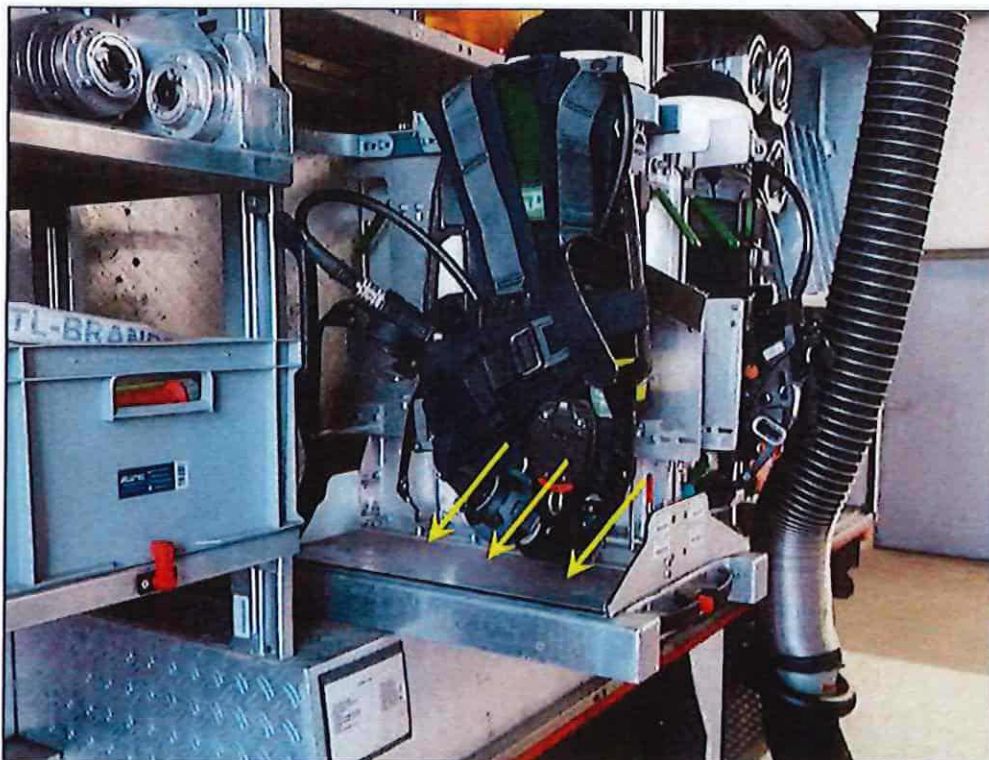
Bild 32 Halterung auf Auszug für Atemschutzausrüstung in G1 lose

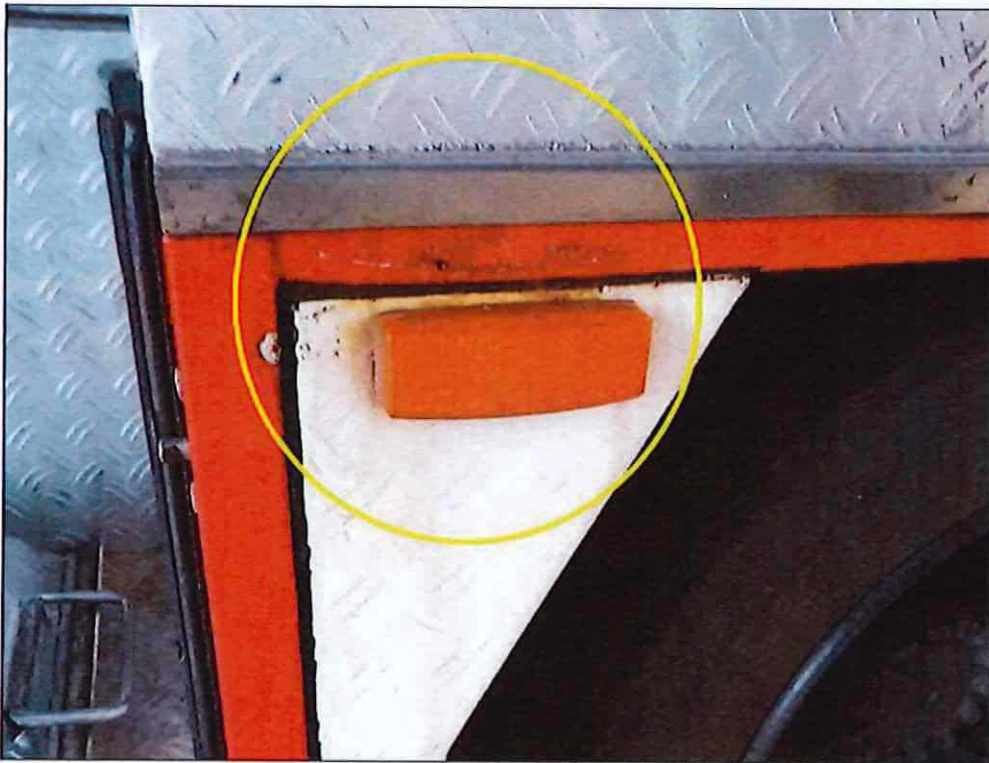
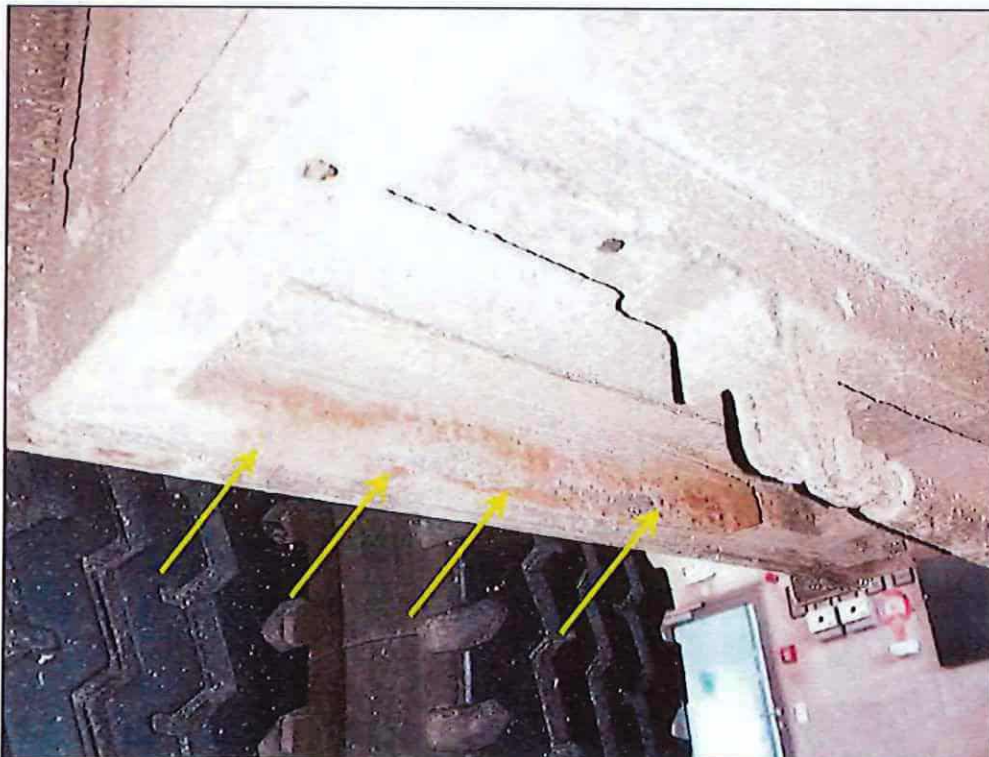
Das Fahrzeug befindet sich in einem gebrauchten Zustand. Am vorderen linken Radlauf der Hinterachse zeigen sich Korrosionserscheinungen. Das Typenschild der Zusatzluftheizung sowie das Alter der inneren Reifen der Hinterachse sind ohne Demontageaufwand nicht erkennbar. An der Feuerlöschkreislaspumpe sind Instandsetzungsarbeiten notwendig. Alle Rollläden, Auszüge und Lagerungen zeigen neben den festgestellten Schäden erhöhten Verschleiß. Das Einsatzfahrzeug weist Einbauten, Lagerungen, Bohrungen und Aussparungen bedingt durch den Einbau bzw. Ausbau feuerwehertechnischer Geräte auf.

- Korrosionserscheinung am Radlauf der Hinterachse vorne links (Kostenerweiterung möglich)
- Das Typenschild der Zusatzluftheizung ist nicht erkennbar. Somit wird unterstellt, dass der Wärmetauscher der Zusatzluftheizung älter als 10 Jahre ist. Gemäß Herstellervorgaben ist der Wärmetauscher spätestens nach 10 Jahren zu ersetzen.

Bild 33 Korrosionserscheinungen am vorderen linken Radlauf der Hinterachse von oben

Bild 34 Korrosionserscheinungen am vorderen linken Radlauf der Hinterachse von unten
