Bewertungsgutachten

AC FW60

Fahrzeugart	Sonstige Kraftfahrzeuge
Hersteller	ROSENBAUER
Typ / Verkaufsbezeichnung	B32 / B32 2.0
Aufbauart	Feuerwehrfahrzeug / Teleskopmast TM
HSN / TSN	1313 / 000
Fahrzeug-Ident.-Nr.	WDB9575431V225874
Leergewicht	17475 kg
zul. Gesamtmasse	18000 kg
Achsen / angetr.Achsen	2 / -
Türen	2
Farbe / Farbe	Fahrerhaus/Aufbau: Feuerrot / Fahrgestell: Schwarz
Lackierung	Uni / Uni

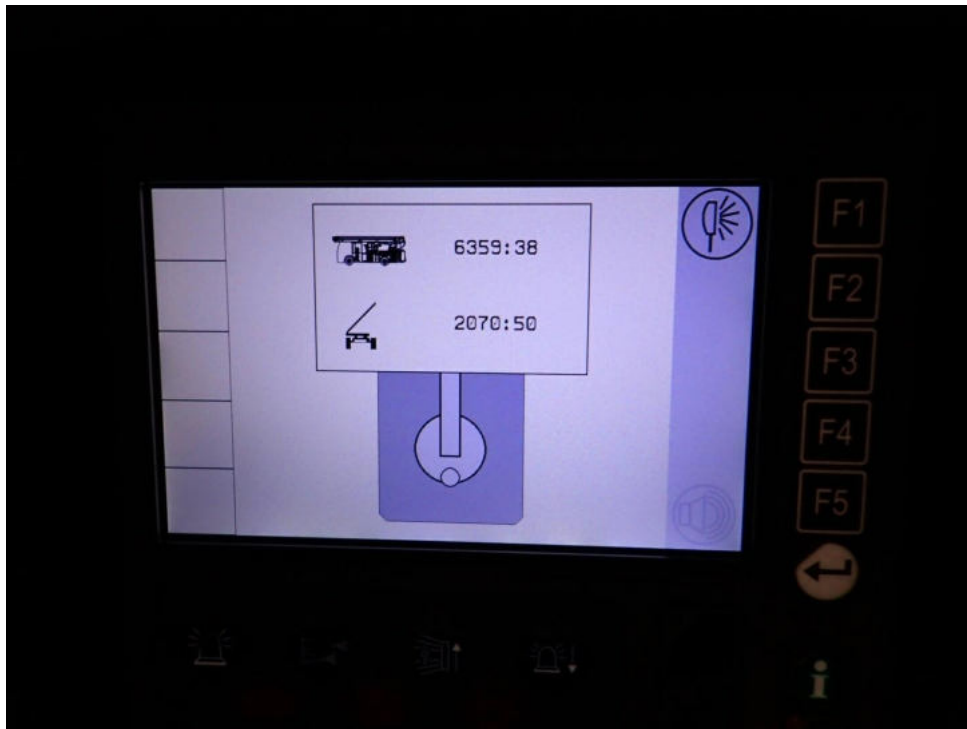
Betriebsstunden: Fahrzeug: 6.359 h

Bild 5 : Betriebsstundenzähler

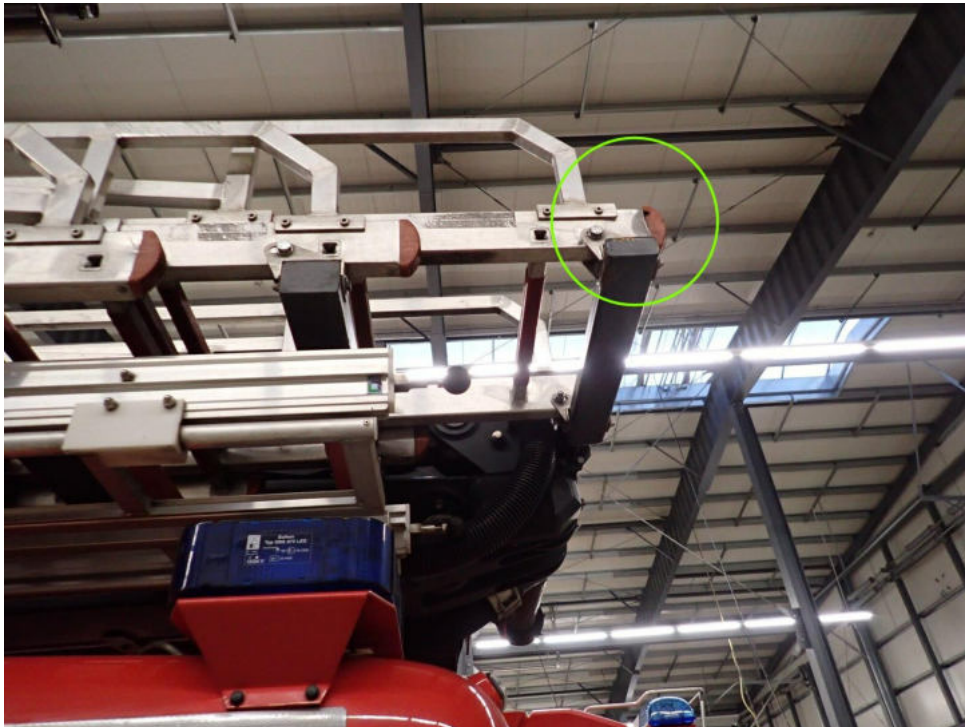
- Leiterpark vorne angestoßen und örtlich deformiert (Bild 9)
- 10-Jahres-Wartung fällig
- Fahrersitz verschlissen (Bild 14)

Bild 9 : Leiterpark vorne angestoßen und örtlich deformiert

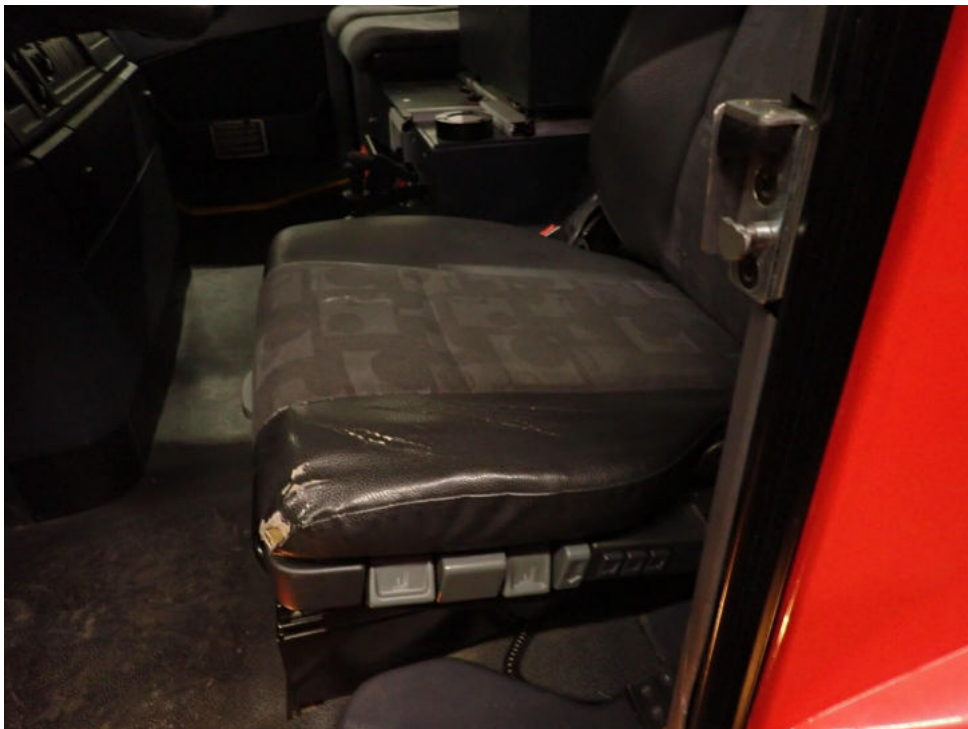
Bild 14 : Fahrsitz verschlissen
