# TÜV SÜD Gutachten

**Gutachtennummer: 1006397**

# GUTACHTEN

Wertgutachten

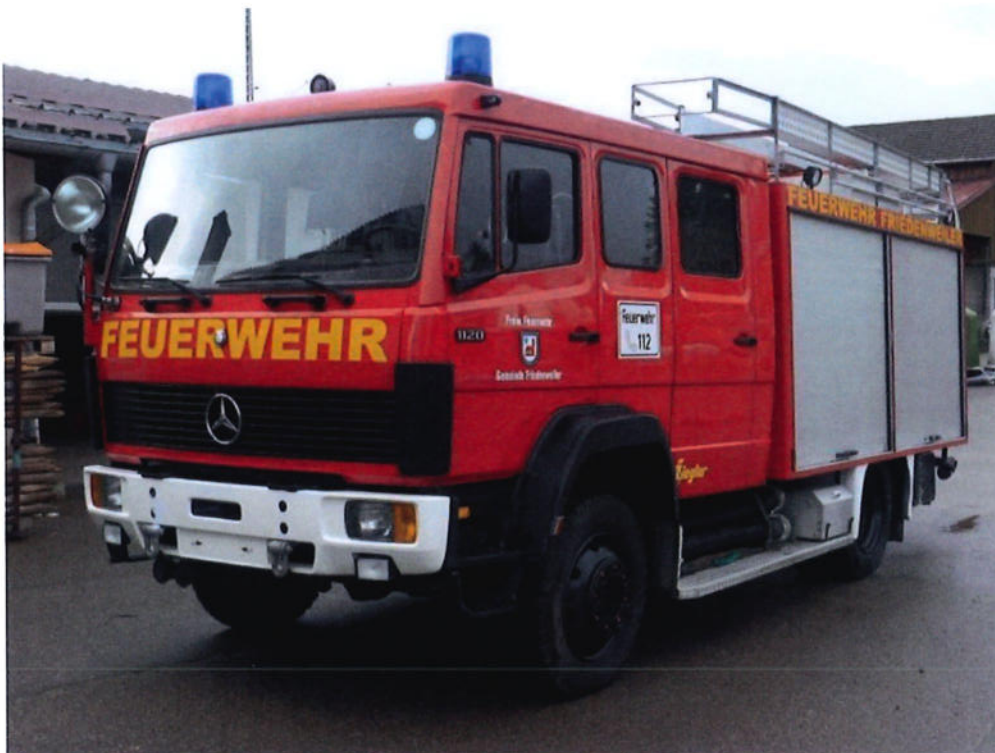
**Bild 1**

Fahrzeugansicht  
vorne links.

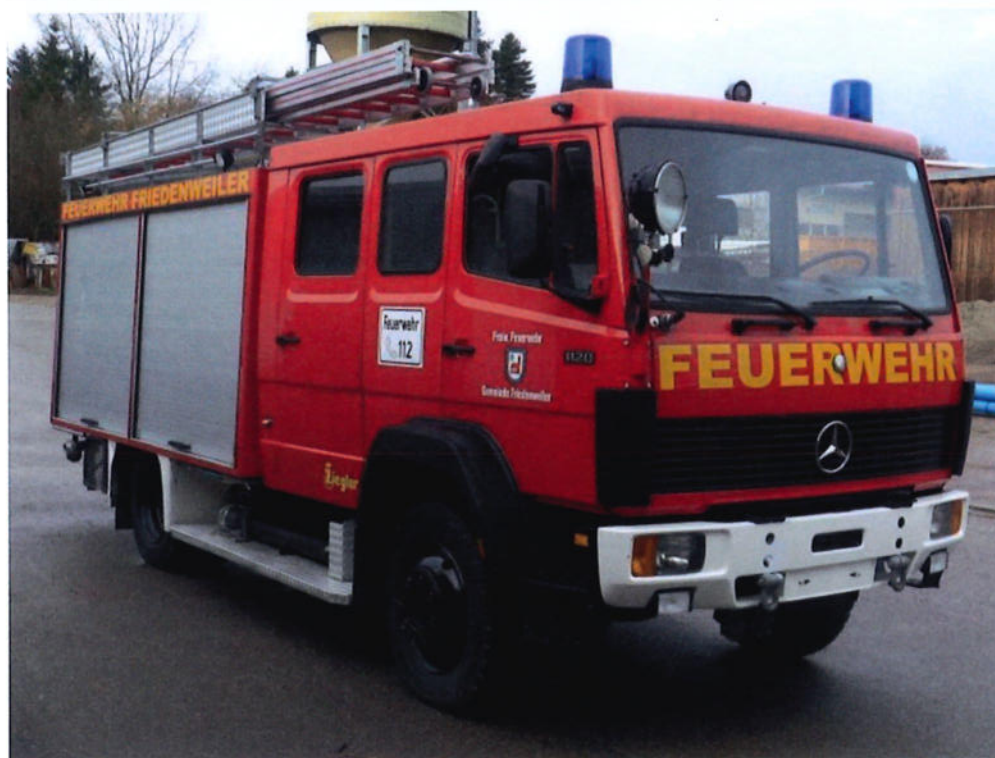
**Bild 2**

Fahrzeugansicht  
vorne rechts.

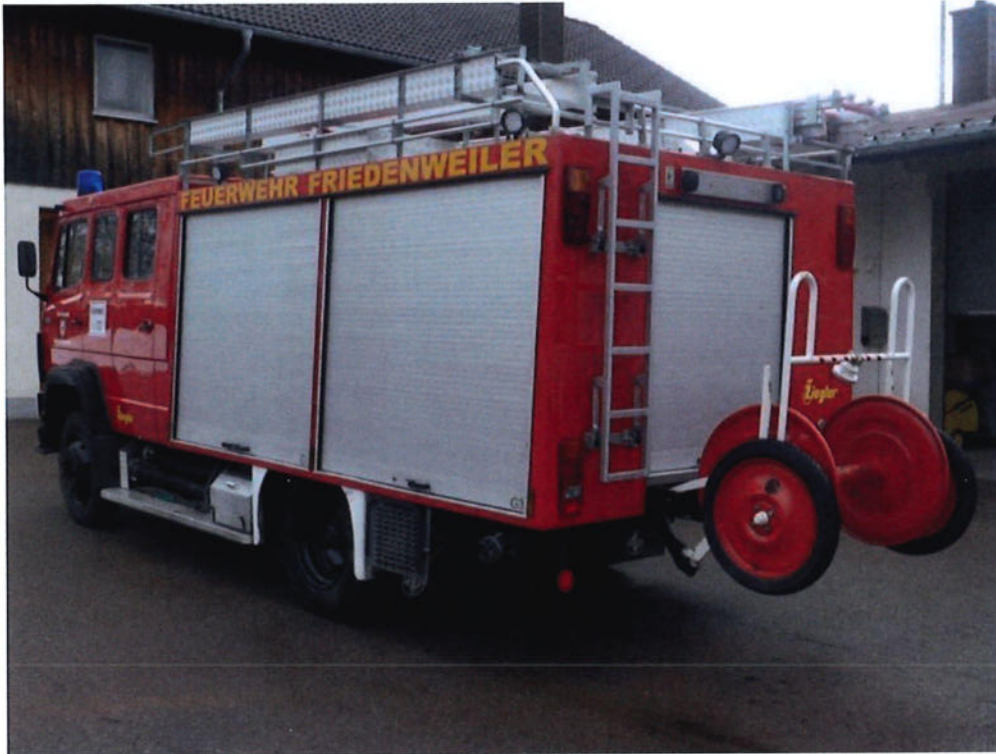
**Bild 3**

Fahrzeugansicht  
hinten links.

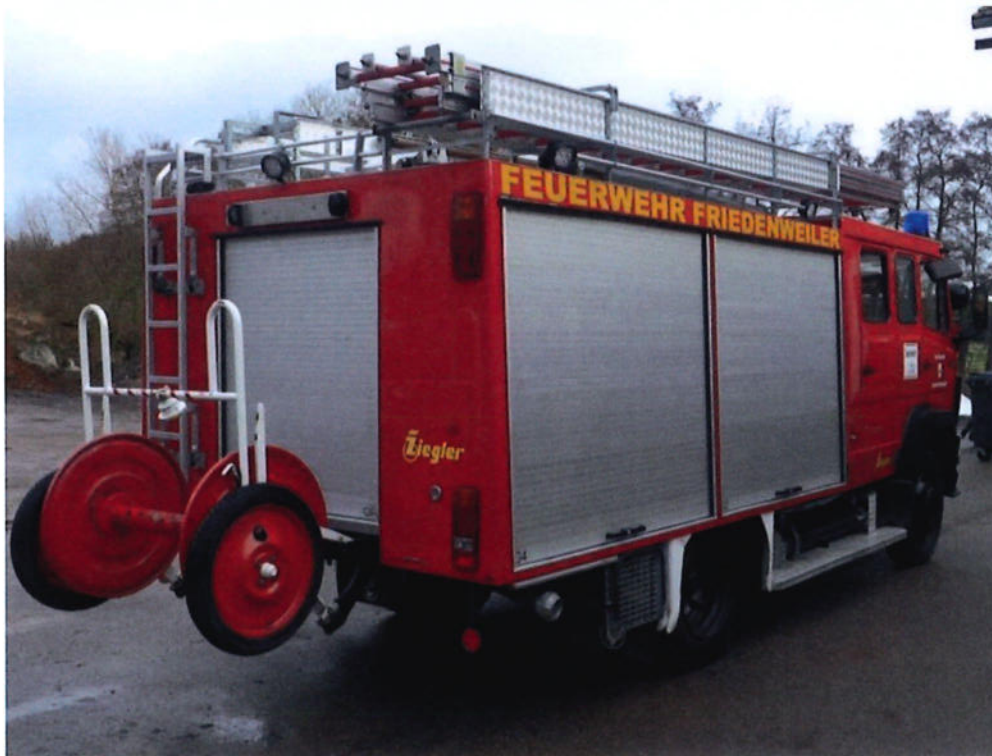
**Bild 4**

Fahrzeugansicht  
hinten rechts.

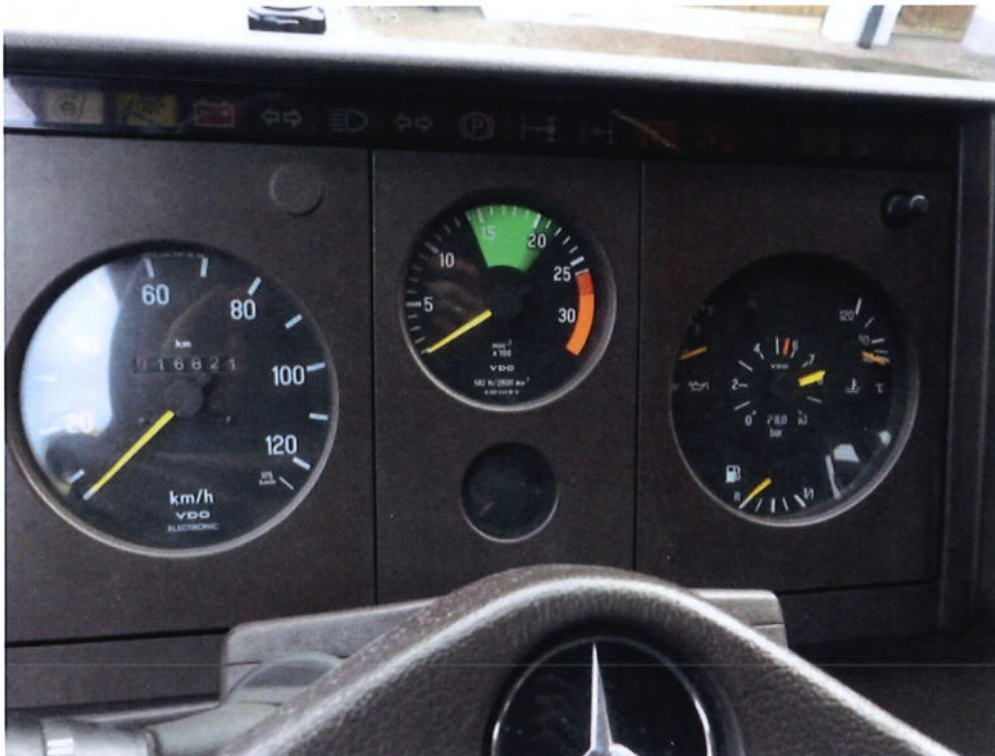
**Bild 5**

Ansicht  
Kombiinstrument mit  
Laufleistung.

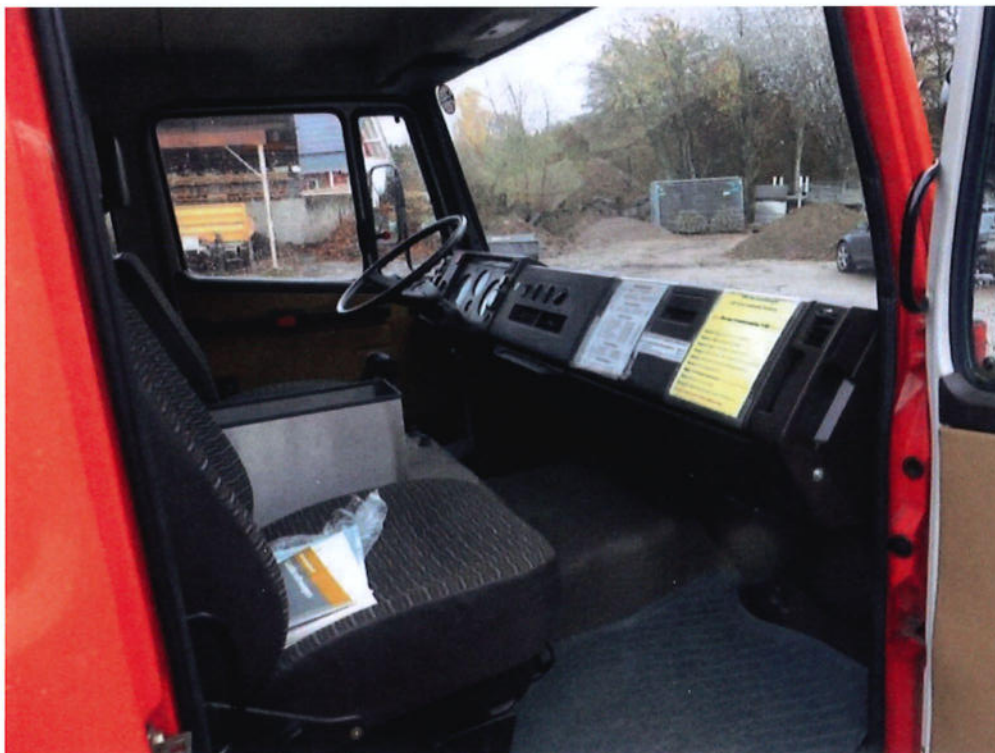
**Bild 6**

Der Innenraum war gepflegt und weist dem Alter und Einsatzzweck entsprechende Gebrauchsspuren auf.

Ansicht Innenraum  
vorne.

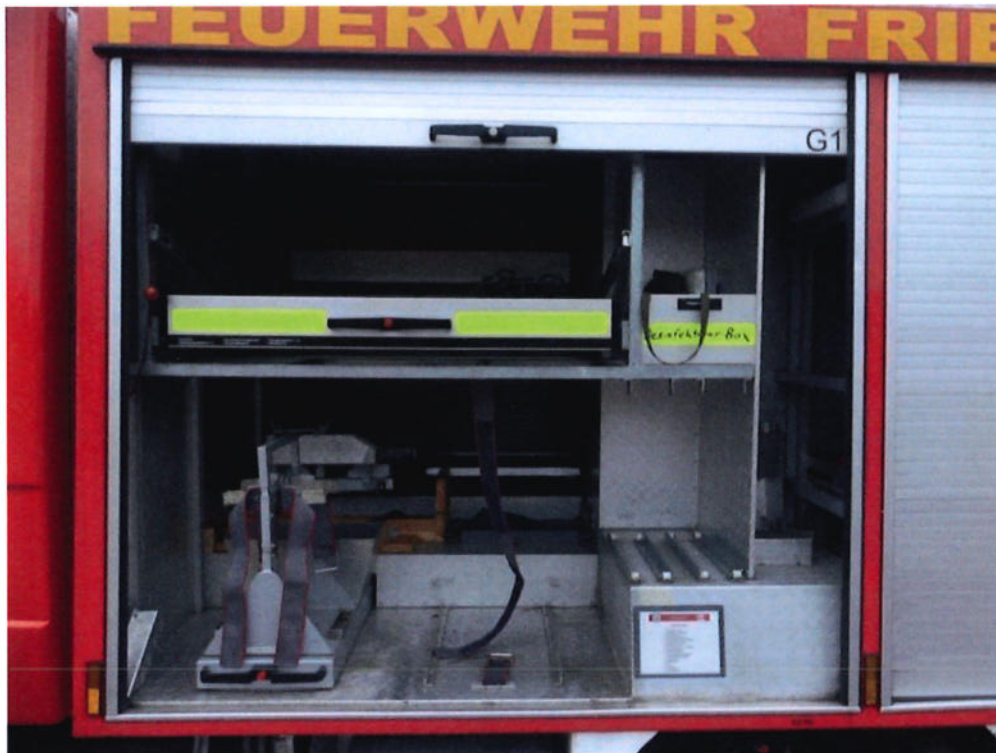
**Bild 7**

Ansicht Geräteraum  
1.

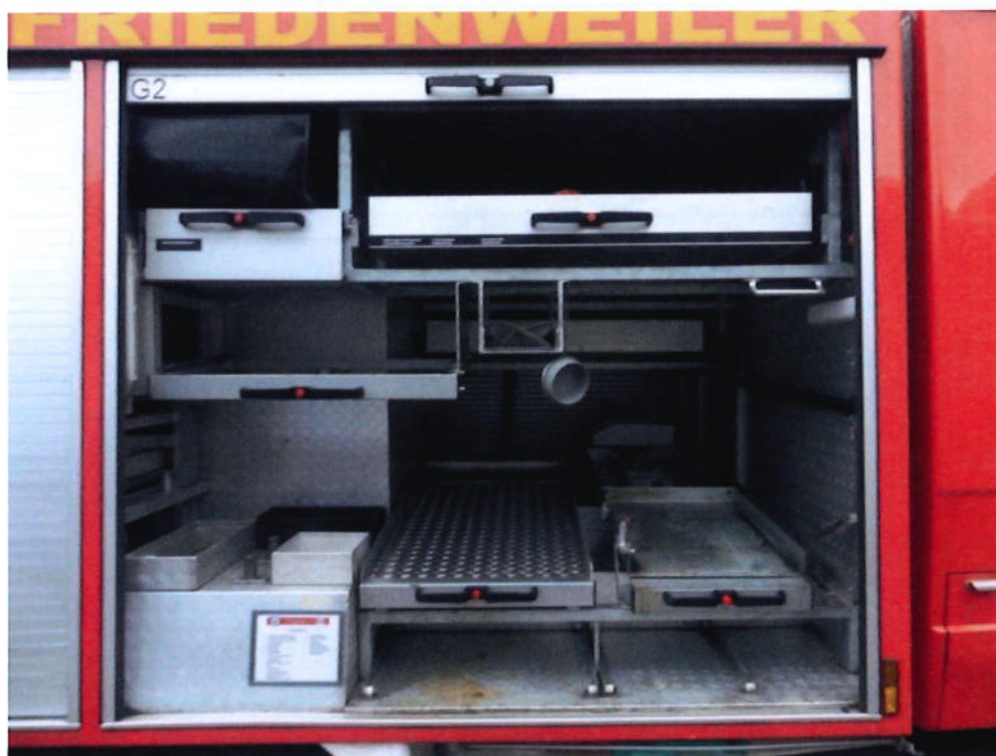
**Bild 8**

Ansicht Geräteraum  
2.

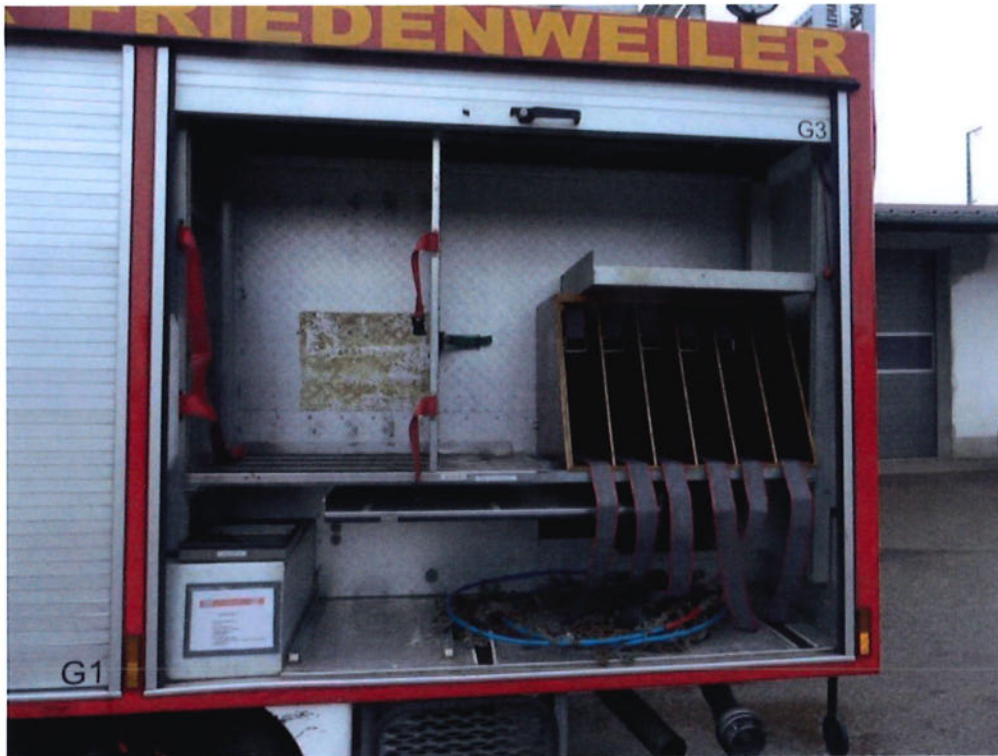
**Bild 9**

Ansicht Geräteraum  
3.

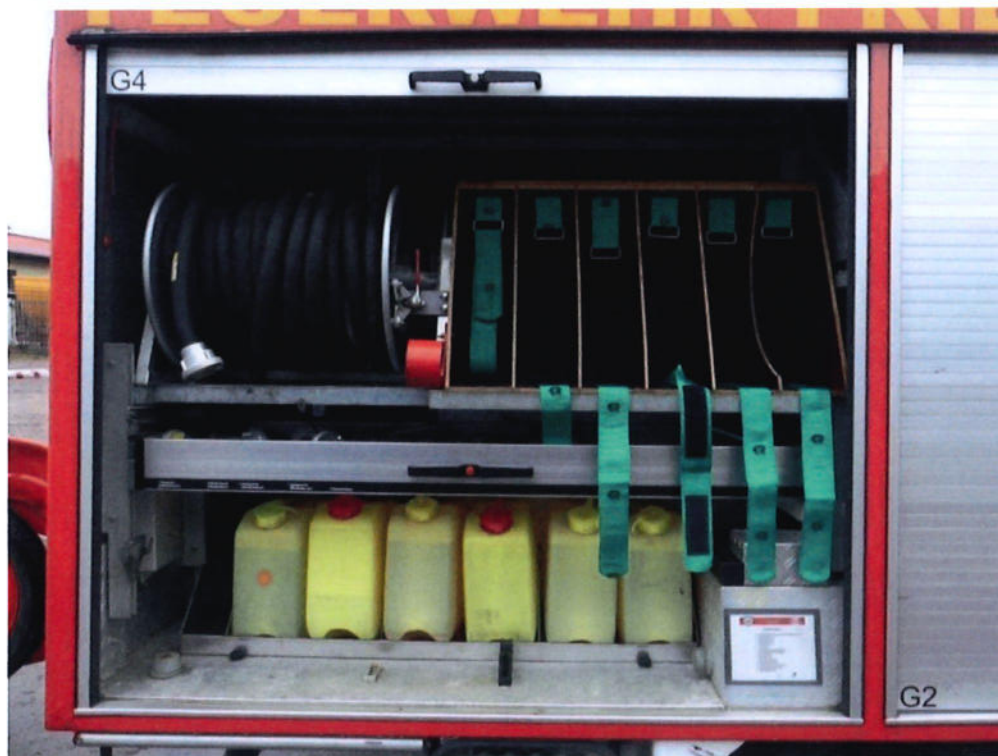
**Bild 10**

Ansicht Geräteraum  
4.

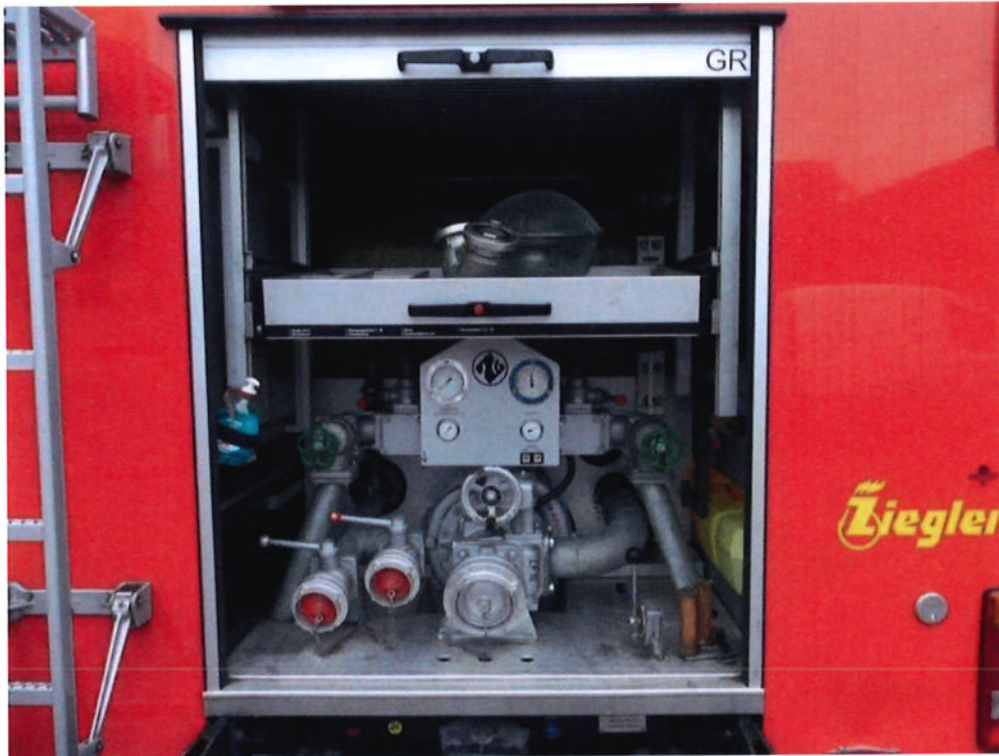
**Bild 11**

Ansicht Geräteraum  
Rückseite.

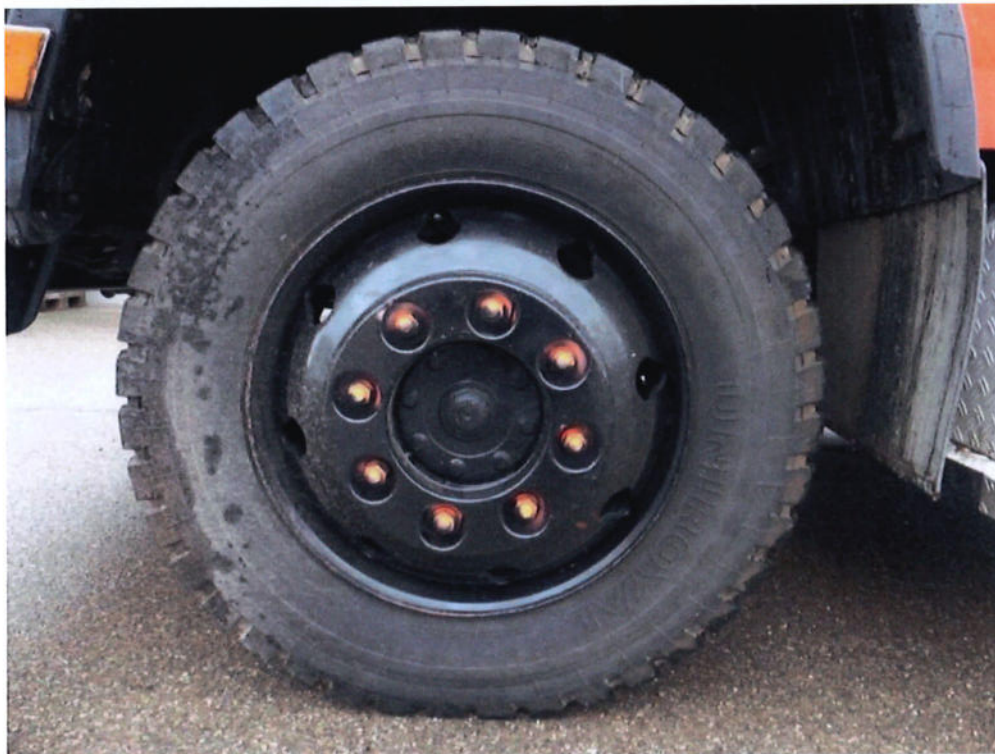
**Bild 12**

Ansicht montierte  
Bereifung, Rad  
vorne links.

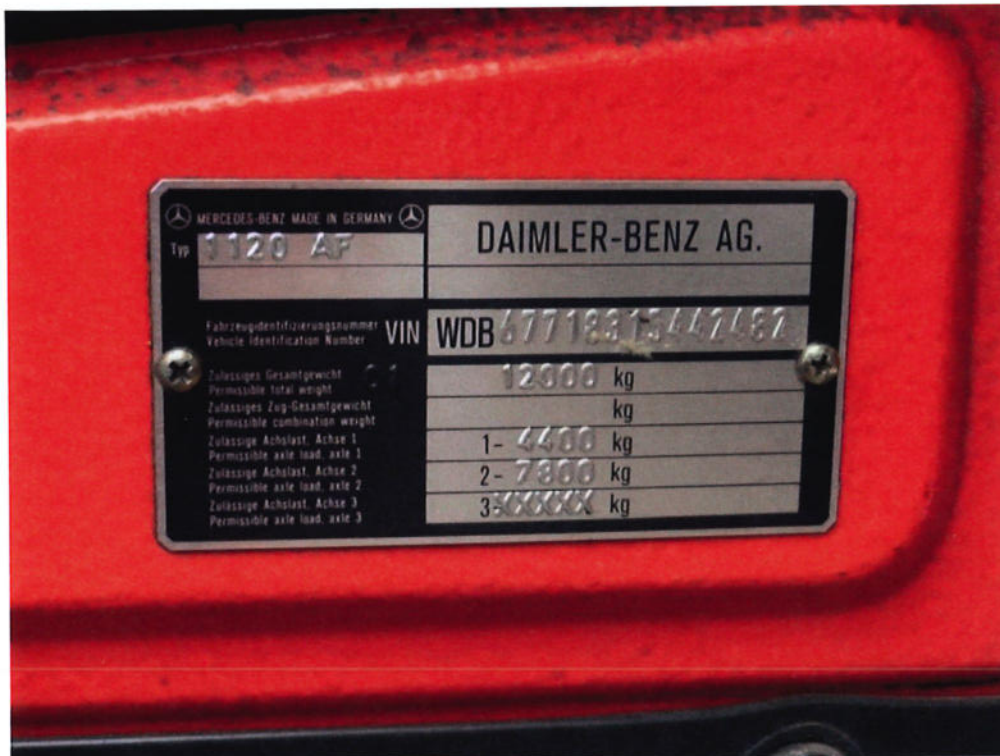
**Bild 13**

Ansicht Fahrzeug-Typenschild.

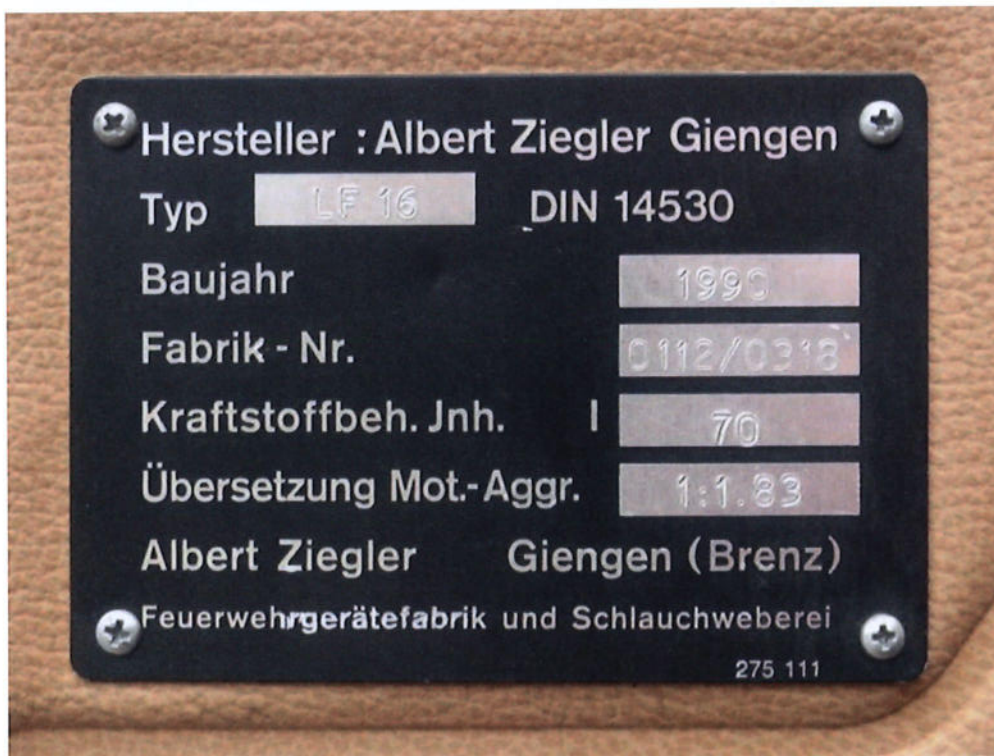
**Bild 14**

Ansicht Typenschild  
 Fahrzeugausbau.

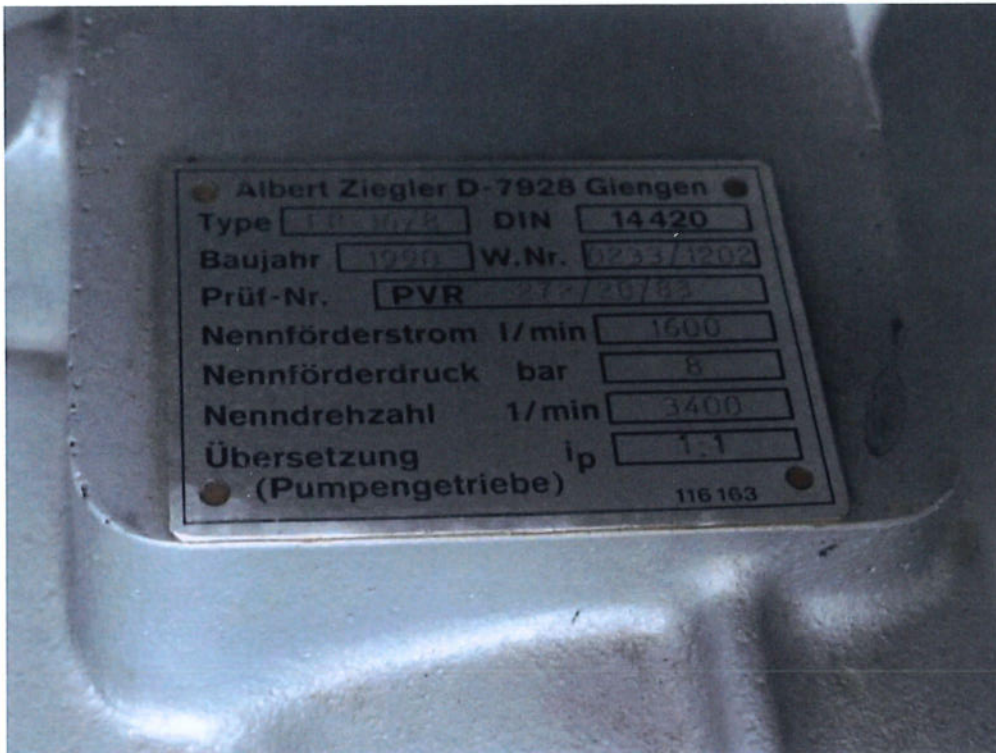
**Bild 15**

Ansicht Typenschlid  
Feuerlösch-  
kreislumpe.
