Wertgutachten

Vorgangsnummer und -datum: 601230008201 vom 23.11.2023
Amtliches Kennzeichen: KH-F160
Auftrag vom: 08.11.2023
Bewertungsdatum: 08.11.2023
Auftraggeber: Stadt Bad Kreuznach Feuerwehr
Gustav-Pfarrius-Str. 4 - 55543 Bad Kreuznach
wie Auftraggeber
Fahrzeughalter: 08.11.2023 - 14:00 Uhr
Besichtigung: Stadt Bad Kreuznach Feuerwehr
Gustav-Pfarrius-Str. 4 - 55543 Bad Kreuznach
anwesend: Herr Kunz-MA Auftraggeber
besichtigt durch Unterzeichner
beim Auftraggeber vor Ort

Kennzeichen:	KH-F160
VIN:	W0LJ7BHB68V609382
Hersteller, Typ:	OPEL, Vivaro
Verkaufsbezeichnung:	Vivaro 2.0 CDTI L2H1
Erste Zulassung:	07.12.2007
Letzte Zulassung / Vorbesitzer:	22.06.2010 / 1
Laufleistung abgelesen:	85463 km
Laufleistung geschätzt:	85463 km
Fahrzeugart / Aufbau:	PKW / Sonder Kfz Feuerwehr
Anzahl Türen / Sitzplätze:	4-türig / 9 Sitzplätze
Motor:	Diesel Kat, 4-Zylinder, Reihe
Hubraum / Leistung:	1995 ccm / 84 kW
Nächste HU:	04.2024
Farbe / Lackierung:	rot / folienbeschichtet
KBA-Nummer:	0035.AGF
Gewichte:	Leergewicht: 2029 kg / zul. Gesamtgewicht: 3040 kg
Maße:	Länge: 5182 mm / Breite: 1904 mm / Höhe: 1944 mm
Radstand:	3498 mm
Abgascode:	EU4

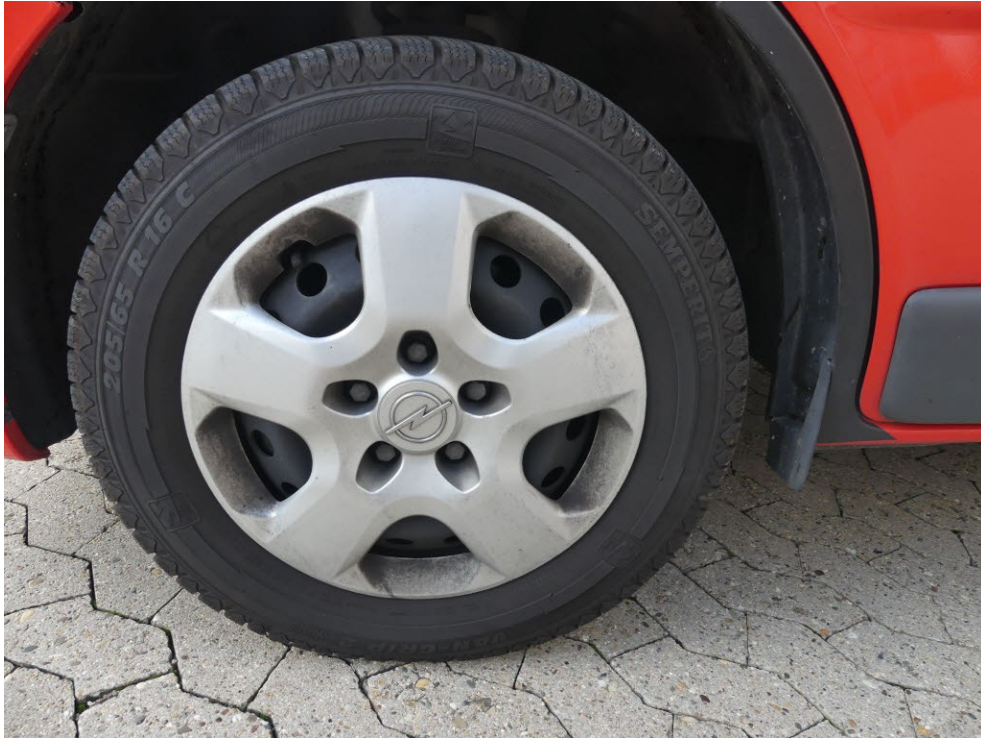
Bild 13 Rad-/Reifenkombination Vorderachse

<i>Achse</i>	<i>Beschreibung</i>	<i>Profiltiefe, mm</i>	
		<i>L</i>	<i>R</i>
VA	205/65 R 16 107/105T - Semperit, Winter (o)	7,0	7,0
HA	205/65 R 16 107/105T - Goodyear	6,0	6,0

Bereifungszustand: augenscheinlich verkehrssicher

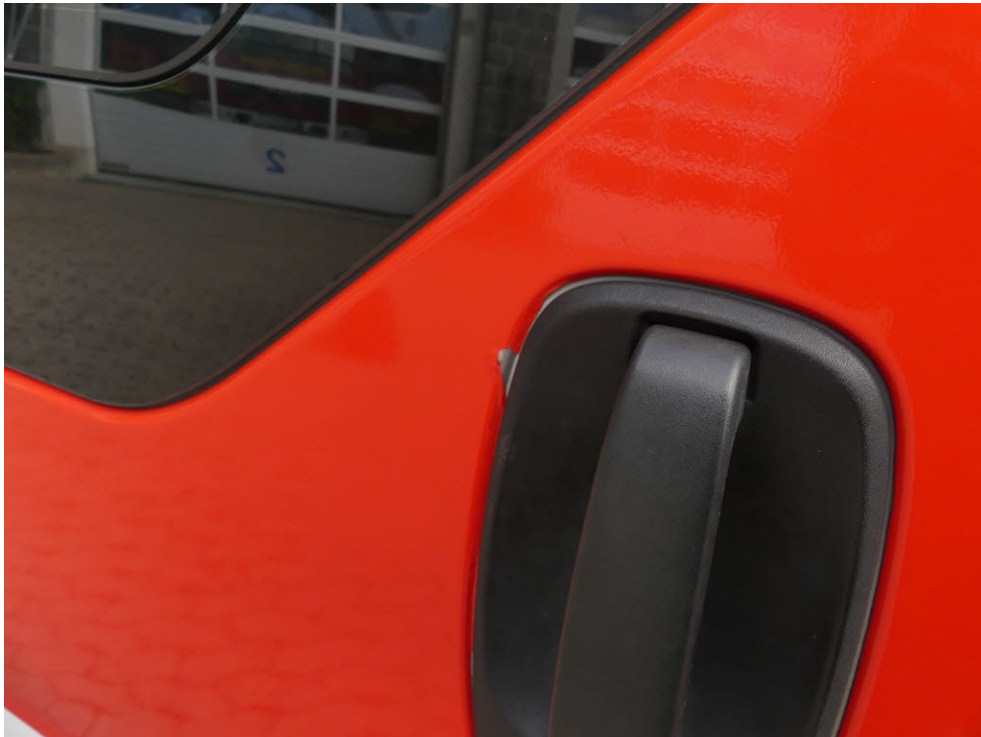
- Kühlwasserverlust, Werkstattprüfung erforderlich
- Folie löst sich örtlich an Karroserie
- Stoßfänger hinten linksseitig örtlich verschrammt
- Gebrauchspurem dem Fahrzeugalter und der Einsatzart entsprechend

Bild 17 Altschaden

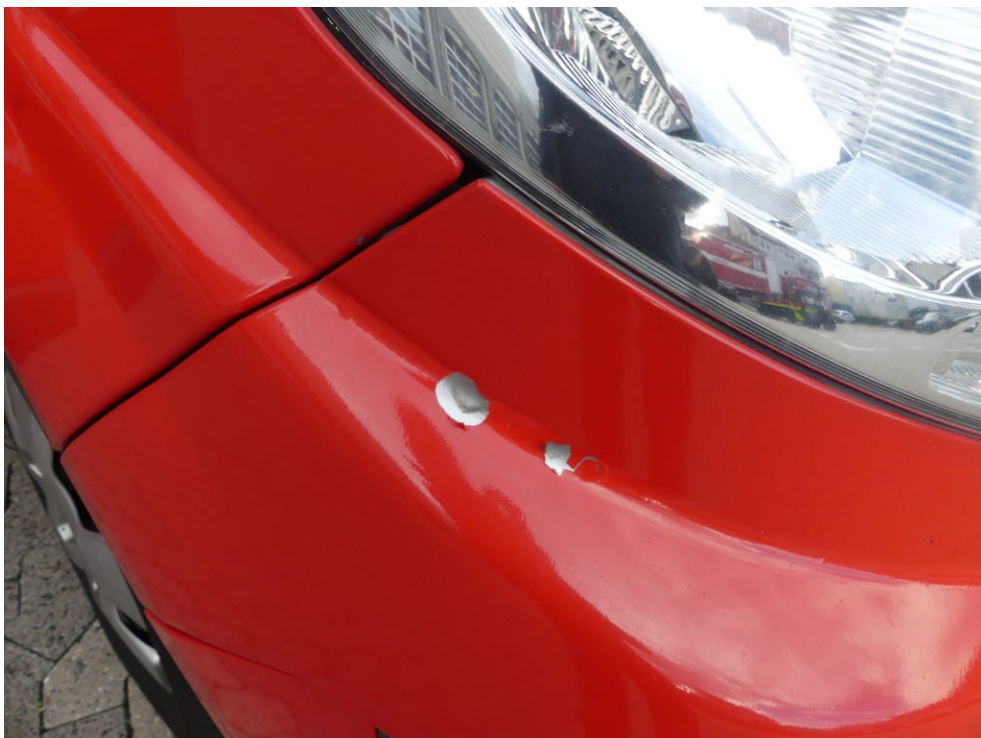
Bild 18 Altschaden

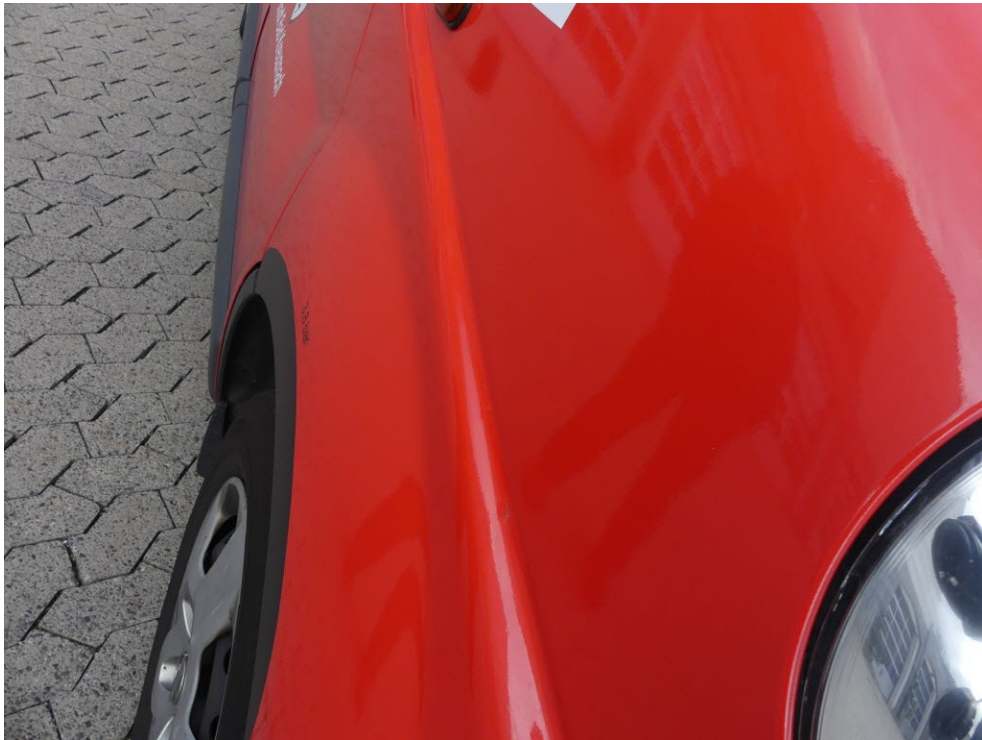
Bild 19 Altschaden

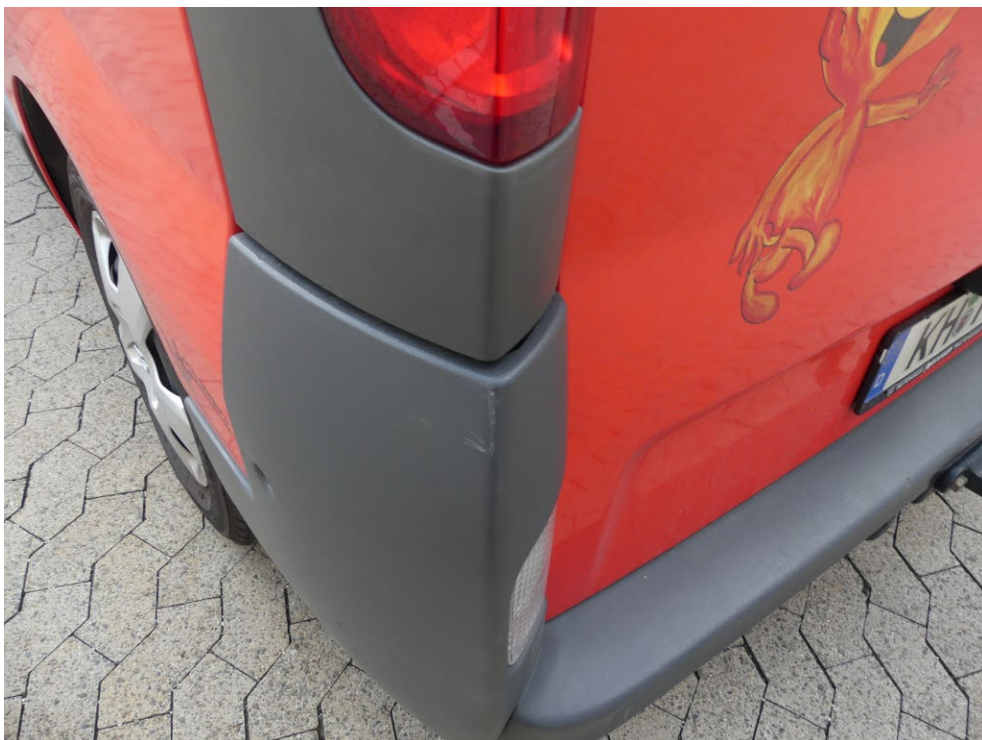
Bild 20 Altschaden
