**Gutachten-Nr. 447525**

## Fahrzeugbewertung

Amtliches Kennzeichen	S-LW 1314
Fahrzeugidentnummer	WV1ZZZ2KZEX028152
Fahrzeugart	Fz.z.Gü.bef. b. 3,5 t (N1)
Aufbaubeschreibung	Van 3-türig (BB)
Fahrzeughersteller	VOLKSWAGEN-VW (0603)
Typ	2KN (AZH)
Verkaufsbezeichnung	Caddy 2.0 TDI 4MOTION Maxi
Antriebsart	Diesel OBD
Emissionsklasse	EURO5;L;PI/CI; N1 II (35L0)
Leistung	81 kW
Hubraum	1968 ccm
Farbe	candy white (b9a) metallic
Erstzulassung	10.09.2013
Letzte Zulassung	10.09.2013
Nächste HU	September 2025
Anzahl Vorbesitzer	0, angegeben
Leermasse	1.616 kg
Nutzlast	734 kg
zulässige Gesamtmasse	2.350 kg
Sitz- / Stehplätze	2/0
Laufleistung	245.822 km abgelesen 245.822 km angegeben
Bemerkung	Umweltplakette: grün
<b>Bereifung</b>	
Vorderachse	205/55 R16 94H Dunlop Winter Response 5 Links 4,0 WO Rechts 4,0 WO
Hinterachse	205/55 R16 94H Dunlop Winter Response 5 Links 4,0 WO Rechts 4,0 WO
	<b>Legende: WO = Winterreifen</b>
Serienausstattung	Anti-Blockier-System (ABS), Antriebs-Schlupfregelung (ASR), Antriebsart: Allradantrieb, Außenspiegel asphärisch, links, Außenspiegel konvex, rechts, Bremsassistent, Elektron. Differentialsperre (EDS), Elektron. Stabilitäts-Programm (ESP), Fahrassistenz-System

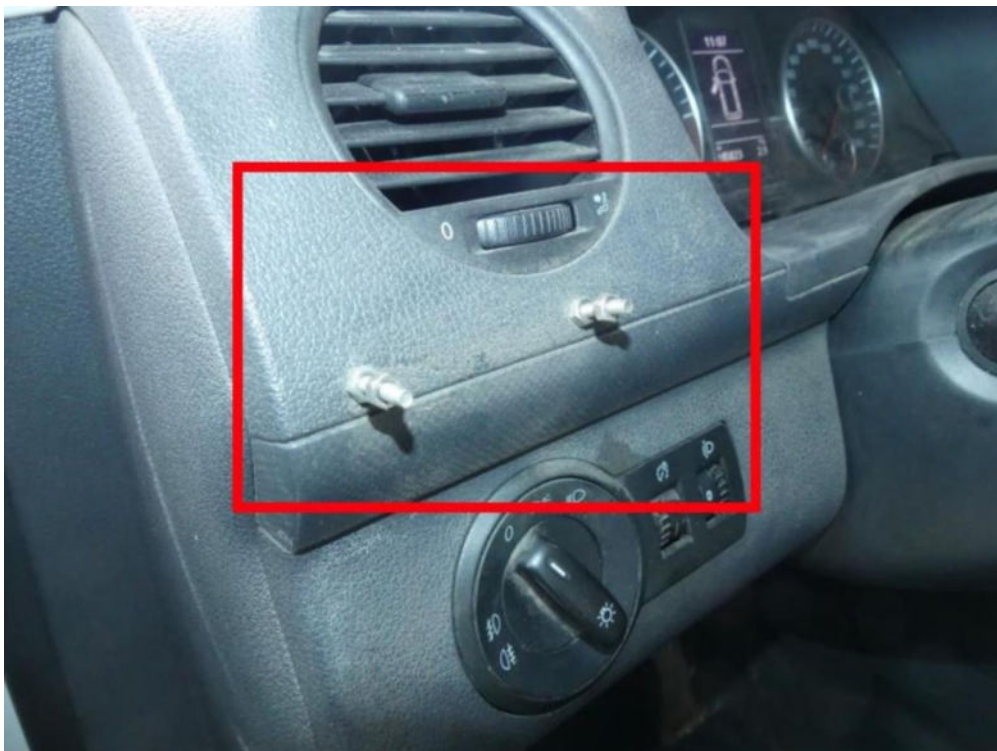
**Bild 18**

Detail Altschaden:  
- Gewindestifte im  
Armaturenbrett  
links

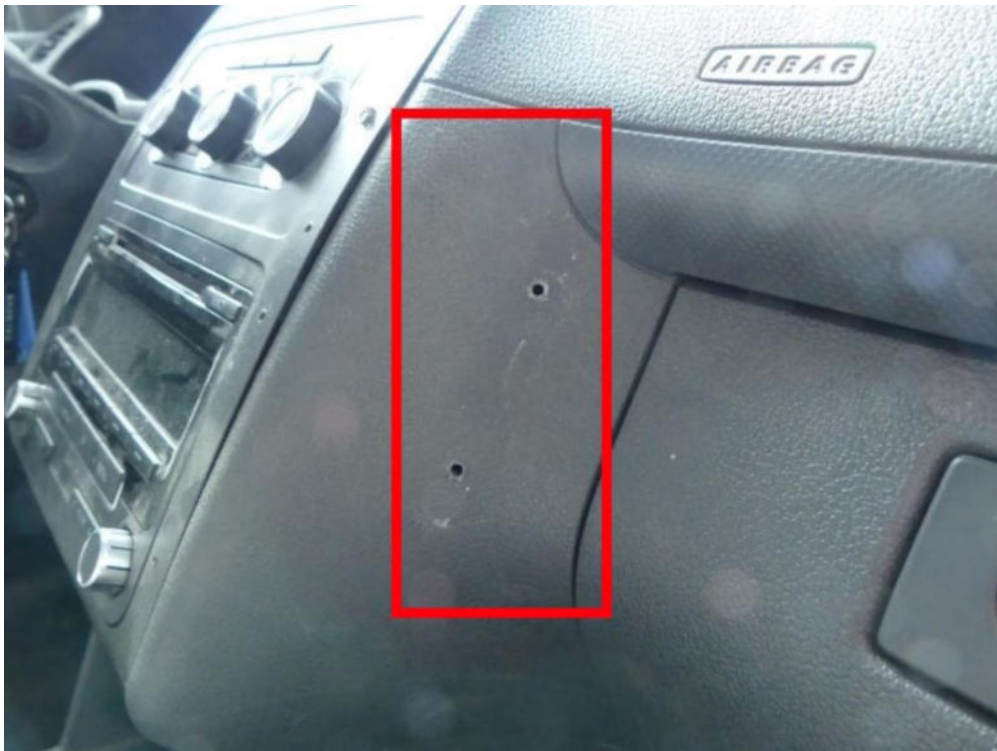
**Bild 19**

LÖCHER IM ARMATURENBRETT

Detail Altschaden:

- Löcher im  
Armaturenbrett  
rechts

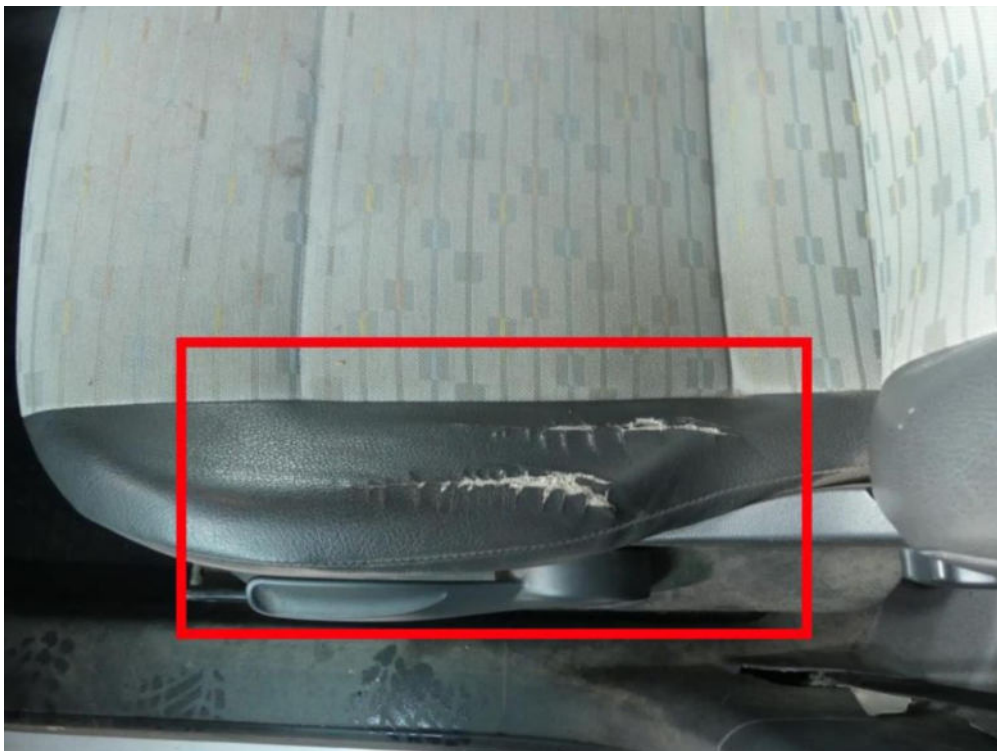
**Bild 20**

Detail Altschaden:

- Sitzbezug links  
beschädigt

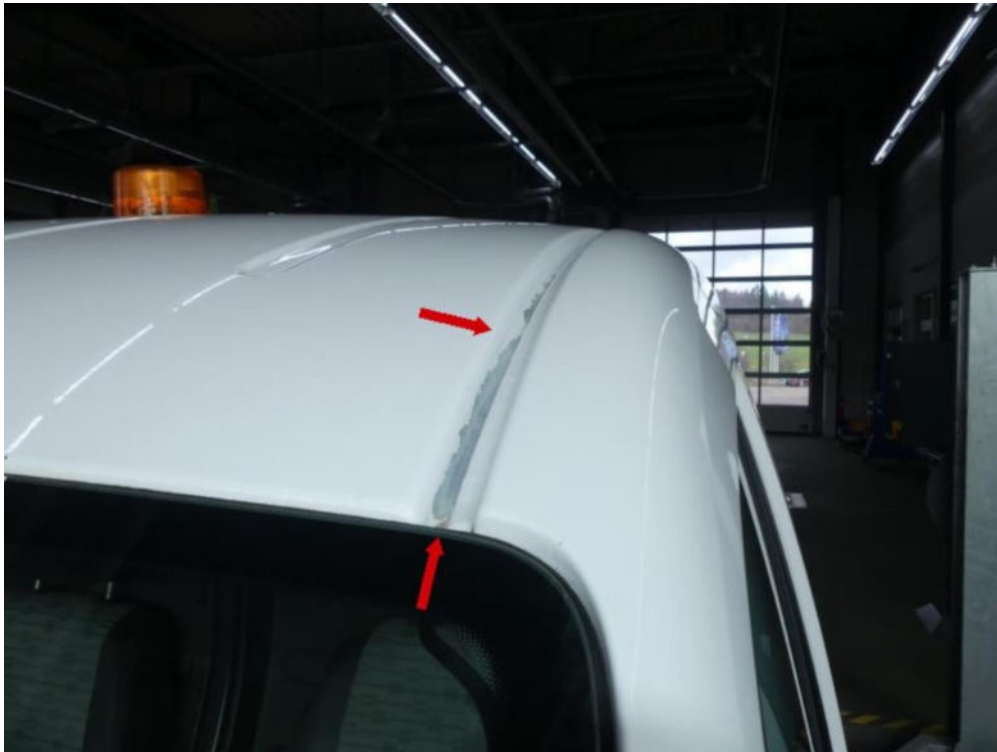
**Bild 21**

Detail Altschaden:

- Dach vorne links  
Lackmangel

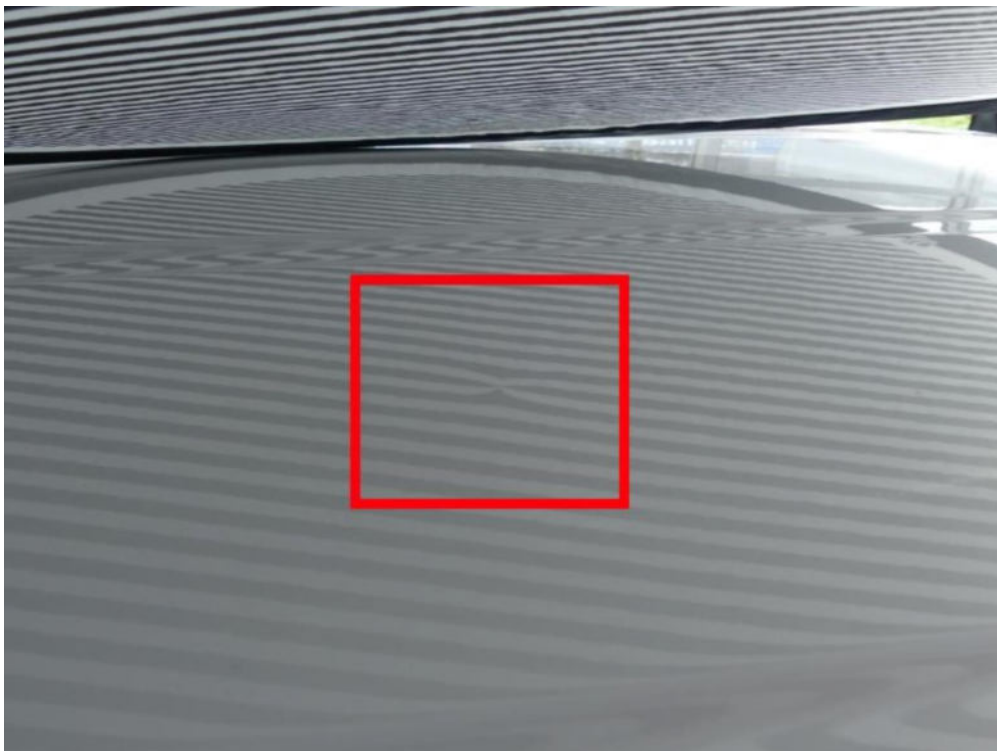
**Bild 22**

Detail Altschaden:

- Dach mittig Delle

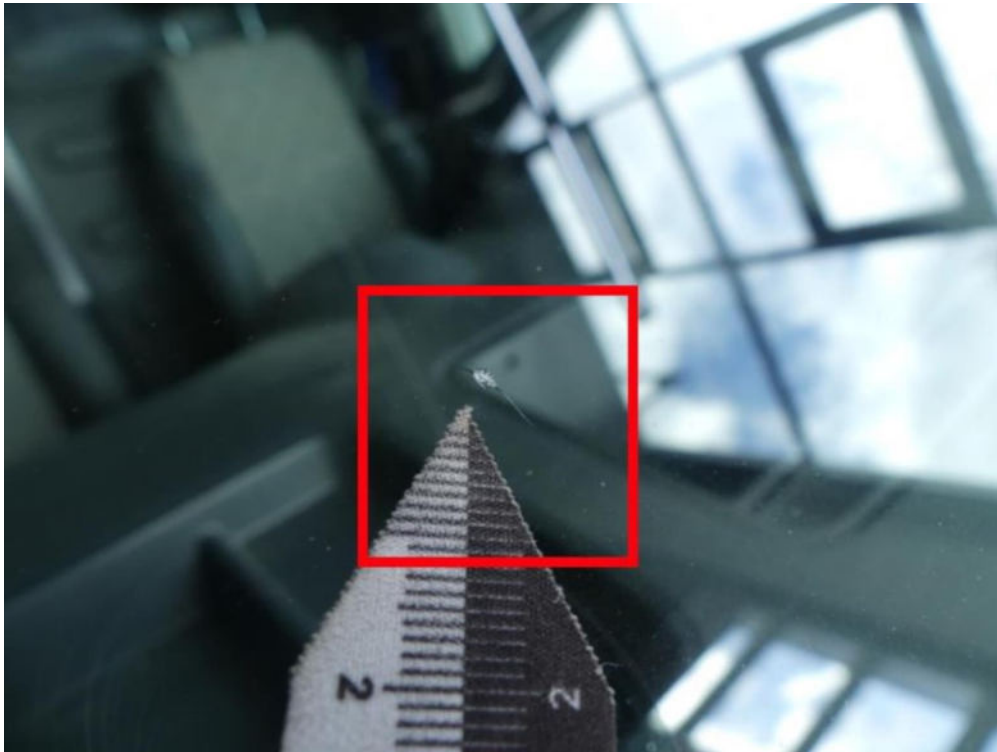
**Bild 23**

Detail Altschaden:

- Steinschlag  
Frontscheibe

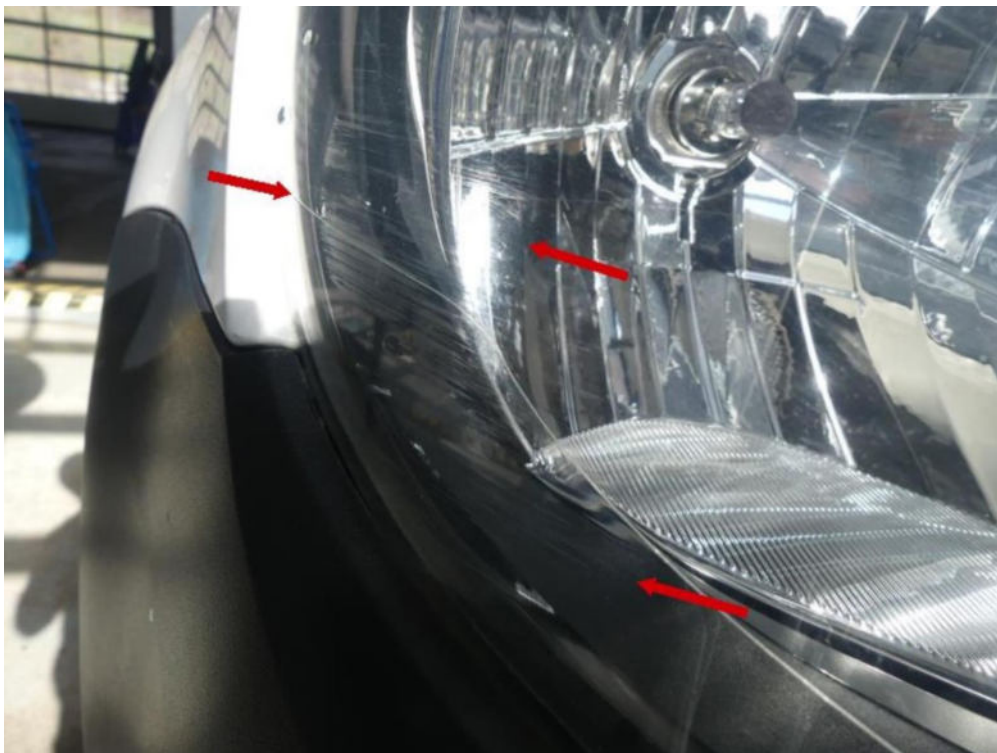
**Bild 24**

Detail Altschaden:

- Scheinwerfer  
vorne rechts  
verschürft

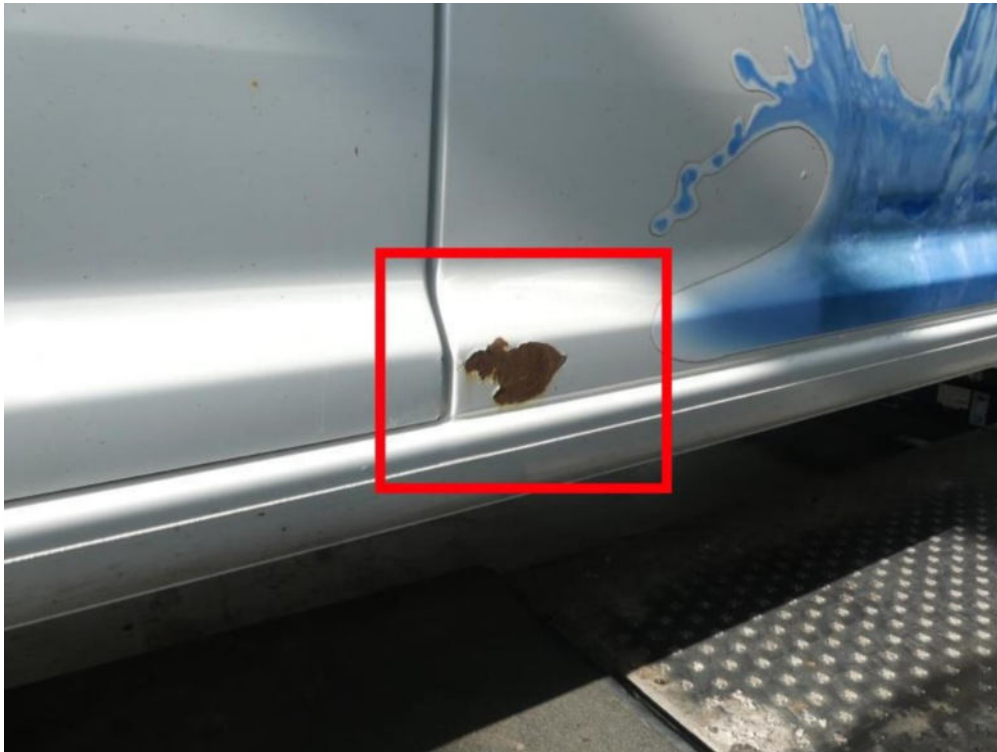
**Bild 25**

Detail Altschaden:  
- Seitenwand links  
Rost

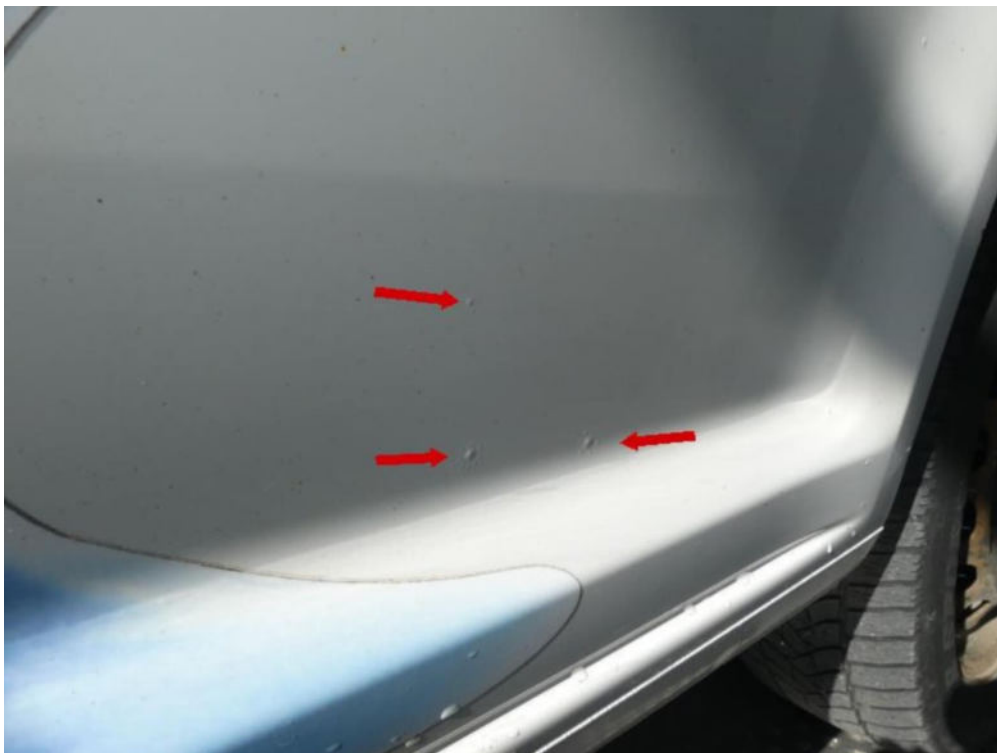
**Bild 26**

Detail Altschaden:  
- Seitenwand links  
Rost

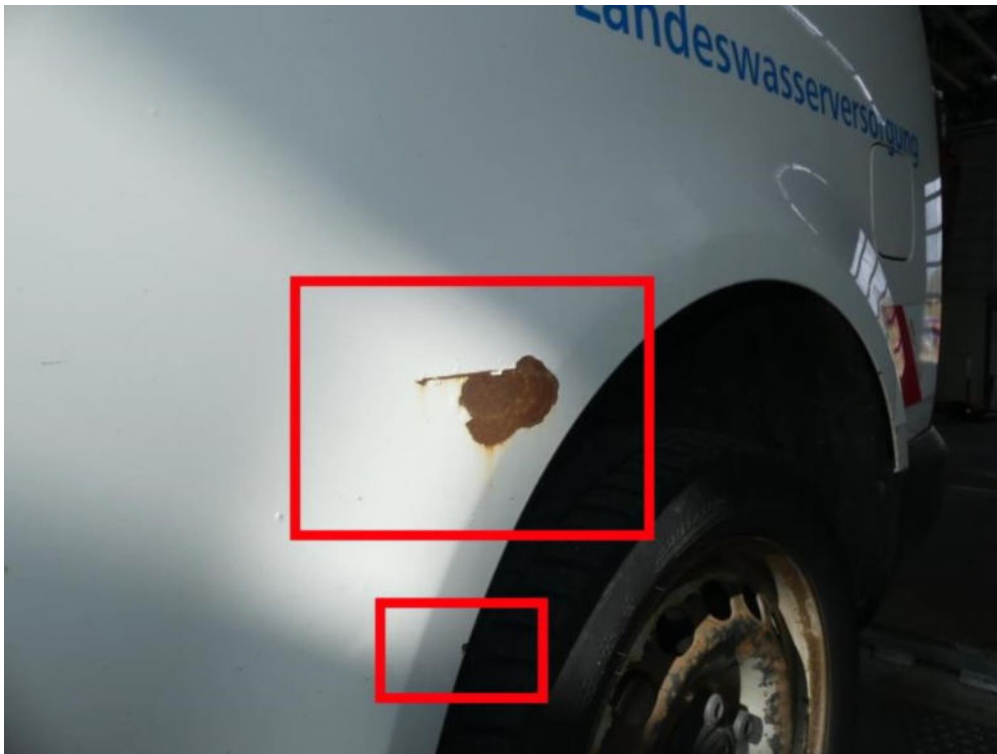
**Bild 27**

Detail Altschaden:

- Seitenwand links  
Rost

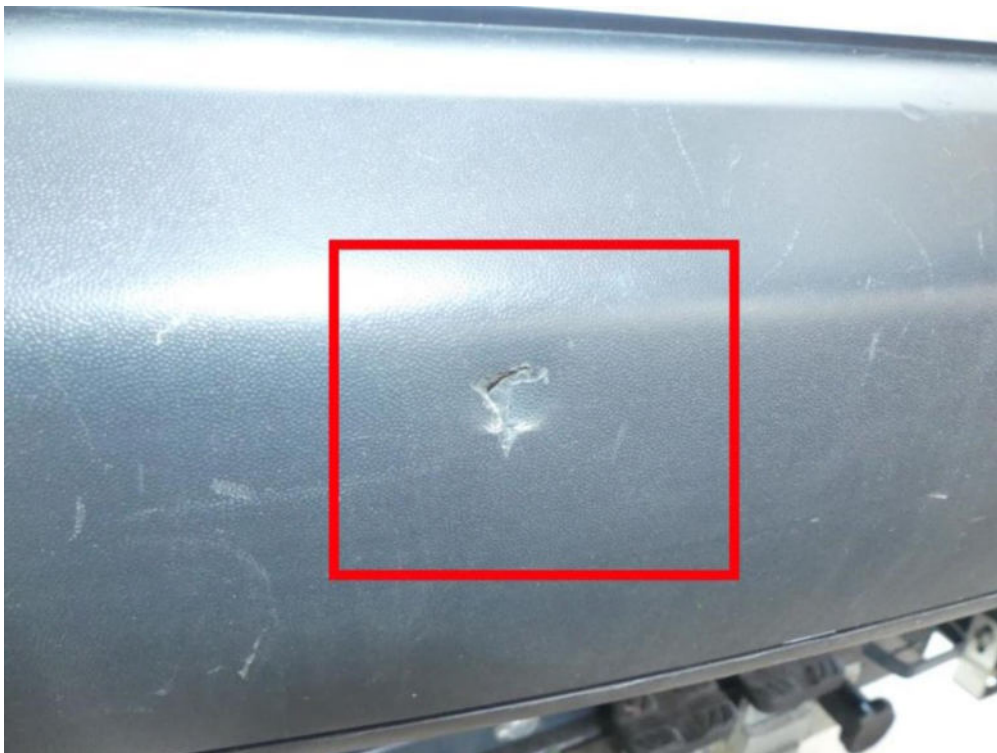
**Bild 28**

ABNUTZUNG UND LOCH STOßFÄNGER HINTEN

Detail Altschaden:

- Stoßfänger hinten  
beschädigt

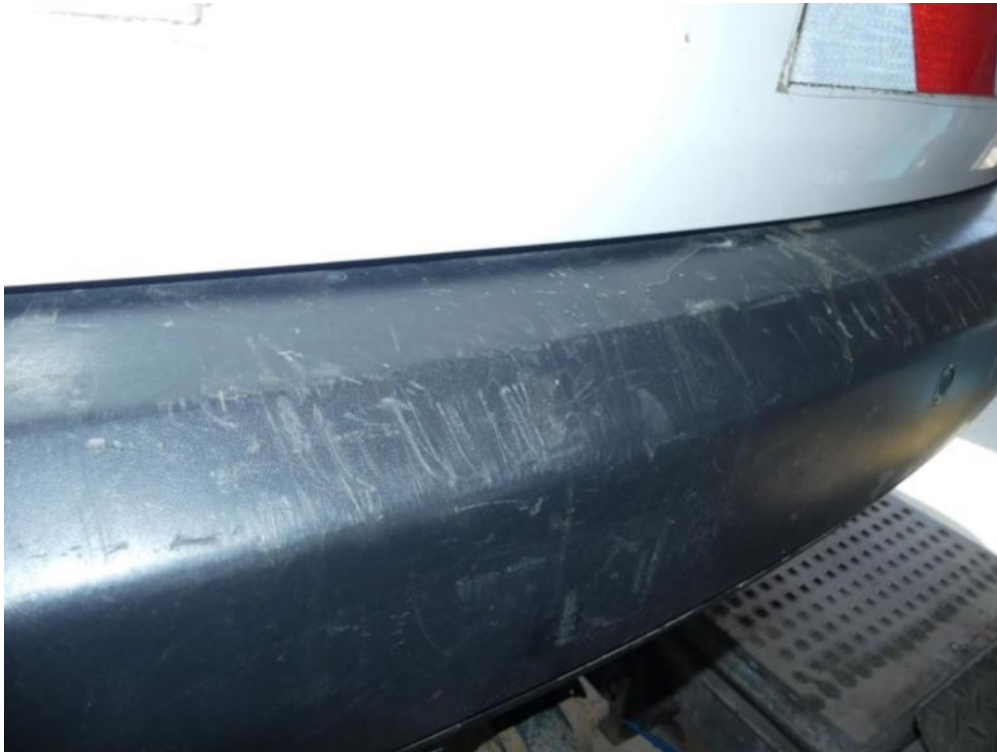
**Bild 29**

Detail Altschaden:  
- Stoßfänger hinten  
verschürft

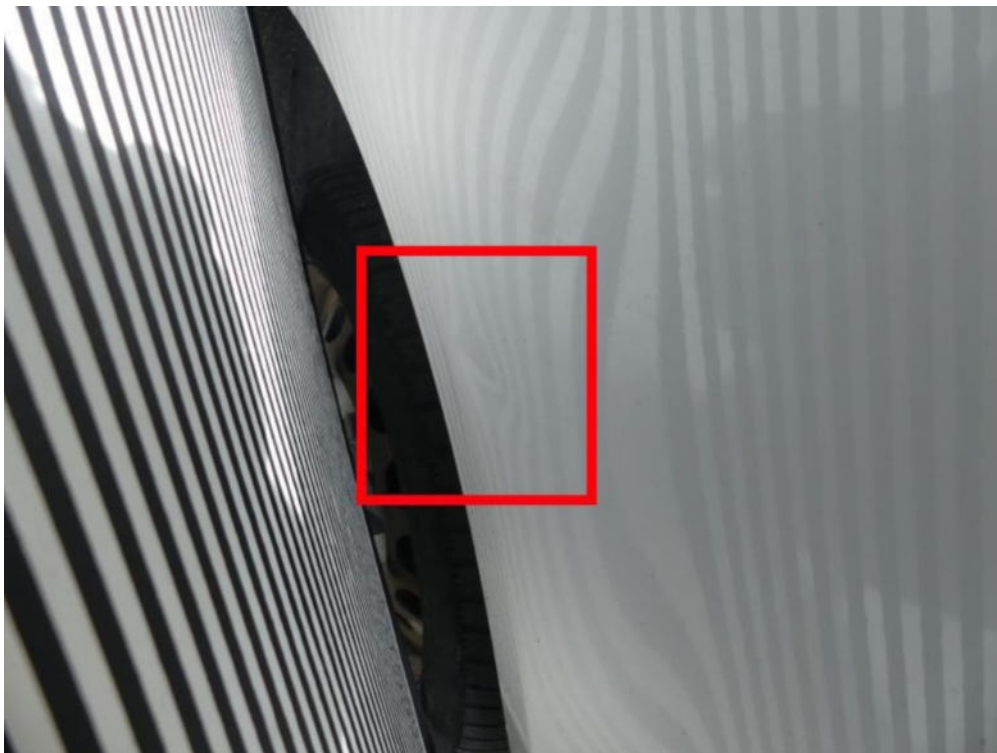
**Bild 30**

Detail Altschaden:  
- Seitenwand rechts  
Delle

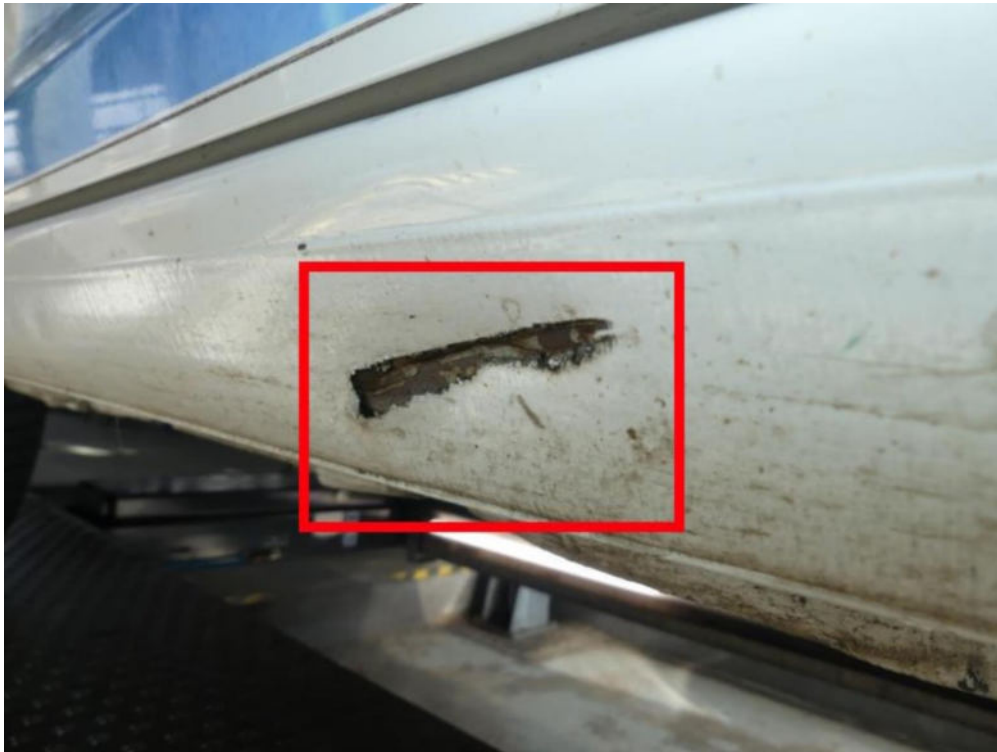
**Bild 31**

Detail Altschaden:

- Schweller rechts  
verformt

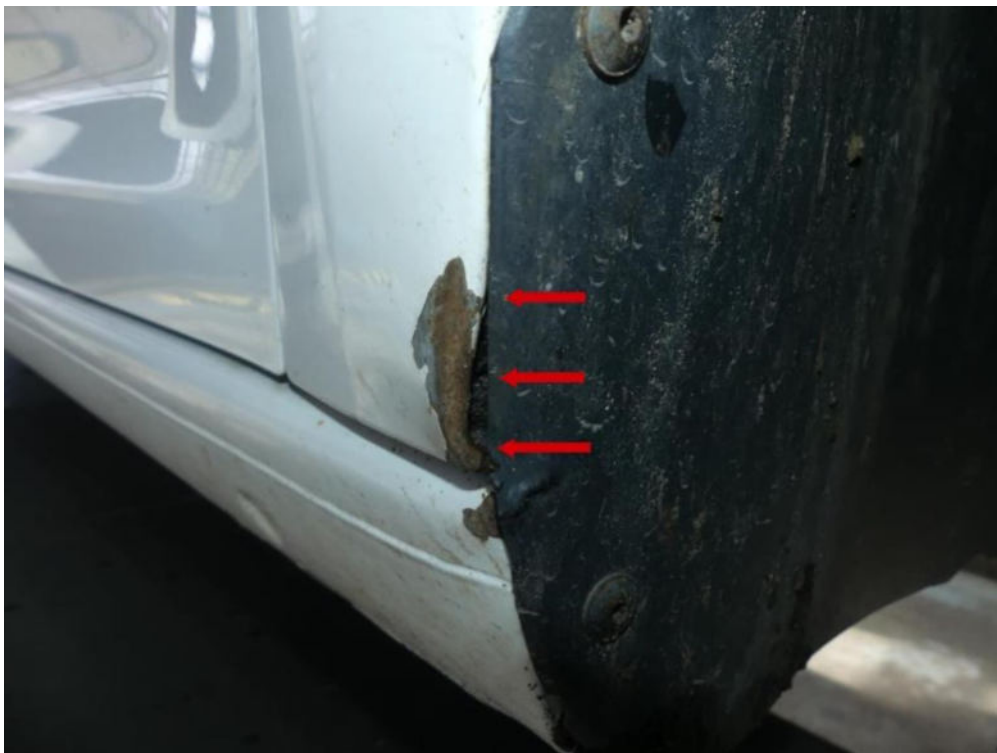
**Bild 32**

Detail Altschaden:

- Kotflügel rechts  
verformt

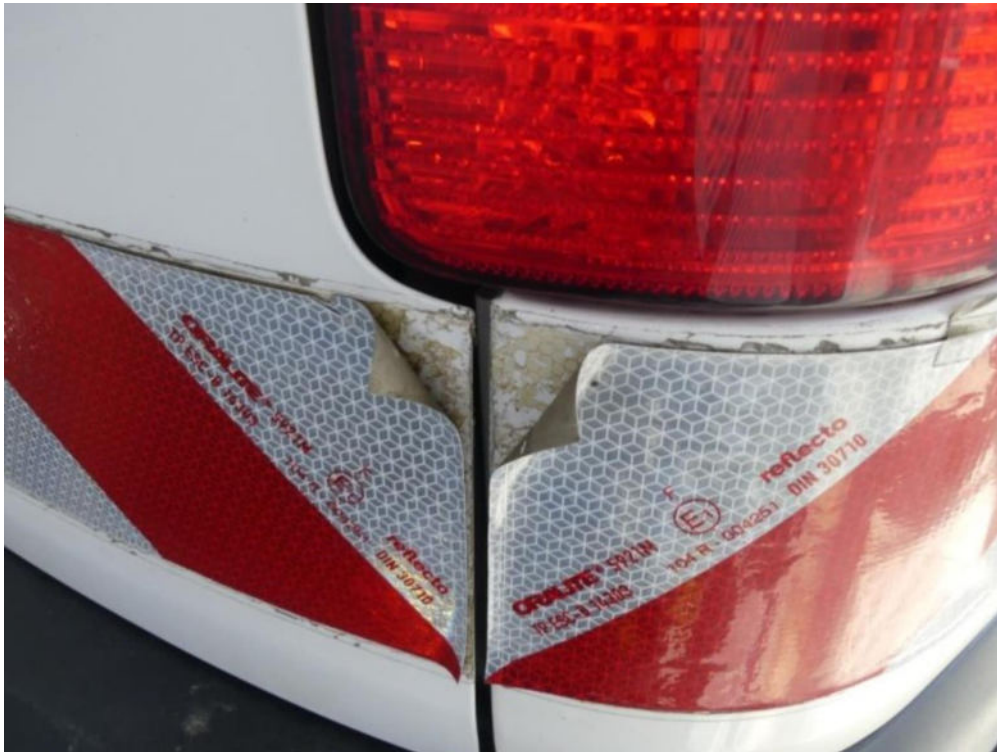
**Bild 33**

Detail Altschaden:

- Beklebung löst  
sich am gesamten  
Fahrzeug
