# Zustandsbericht

## 2024-02-26-0696-MB-BW

<b>Fahrzeughalter:</b>	Stadt Sonthofen Bauhof Rathausplatz 1 - 87527 Sonthofen
<b>Kennzeichen:</b>	ohne
<b>Erstzulassung:</b>	ohne Zulassung
<b>Fahrzeugart:</b>	SELBSTF.ARBEITSMASCH.
<b>Aufbauart:</b>	MAEHMASCHINE
<b>HSN / Hersteller:</b>	0900 / GIANNI FERRARI
<b>TSN / Typ:</b>	00000000 / TURBO 4T
<b>Motorhersteller:</b>	Kubota
<b>Fahrzeugidentnummer:</b>	1G55065
<b>Leistung [kW]:</b>	33
<b>Hubraum [cm<sup>3</sup>]:</b>	1.498
<b>Höchstgeschwindigkeit [km/h]:</b>	18
<b>Leergewicht [kg]:</b>	1.510
<b>zul. Gesamtgewicht [kg]:</b>	1.750
<b>Länge [mm]:</b>	2970
<b>Breite [mm]:</b>	1600
<b>Höhe [mm]:</b>	2230
<b>Anzahl Sitzplätze:</b>	1
<b>Betriebsstunden [h], abgelesen:</b>	2.726
<b>Volumen Grasbehälter [L]:</b>	1.000
<b>Zulassungsstatus:</b>	Das Fahrzeug war abgemeldet.
<b>Datennachweis /</b>	Werkstattunterlagen lagen vor.
<b>Fahrzeugpapiere:</b>	
<b>Antriebsart:</b>	Diesel
<b>Farbe:</b>	Rot
<b>Farbart:</b>	Uni-Lackierung

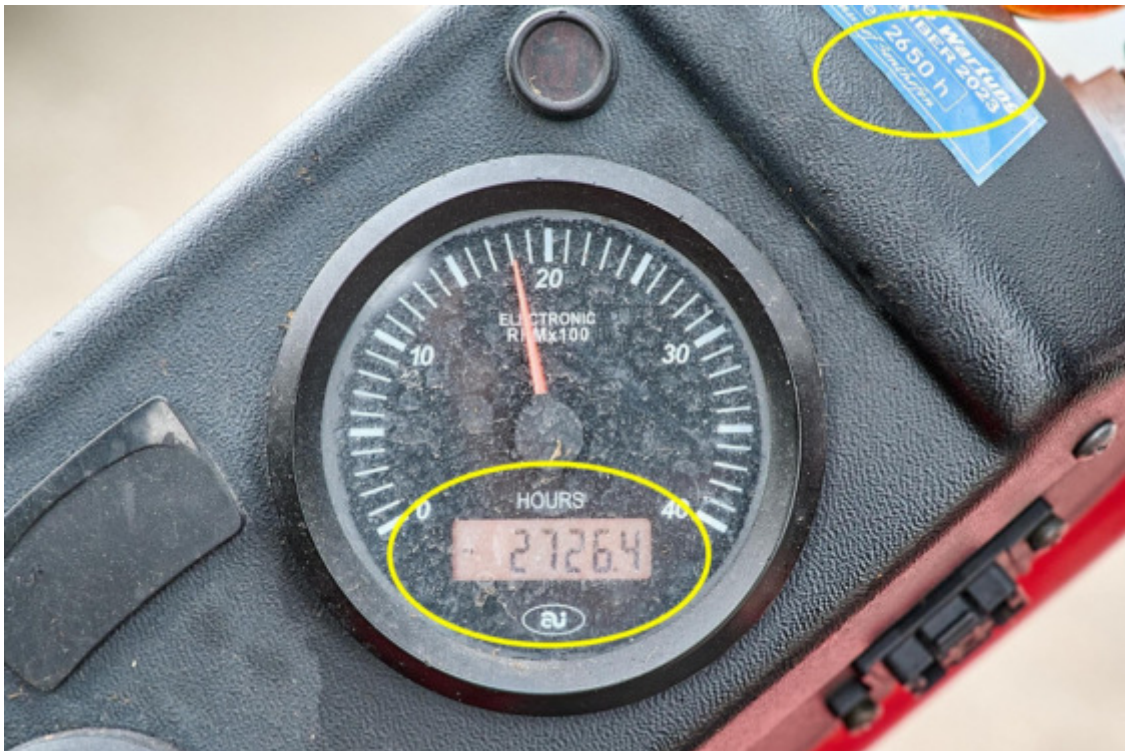
Bild 7

Abgelesene Betriebsstunden: 2.726,4 h/ Wartung fällig

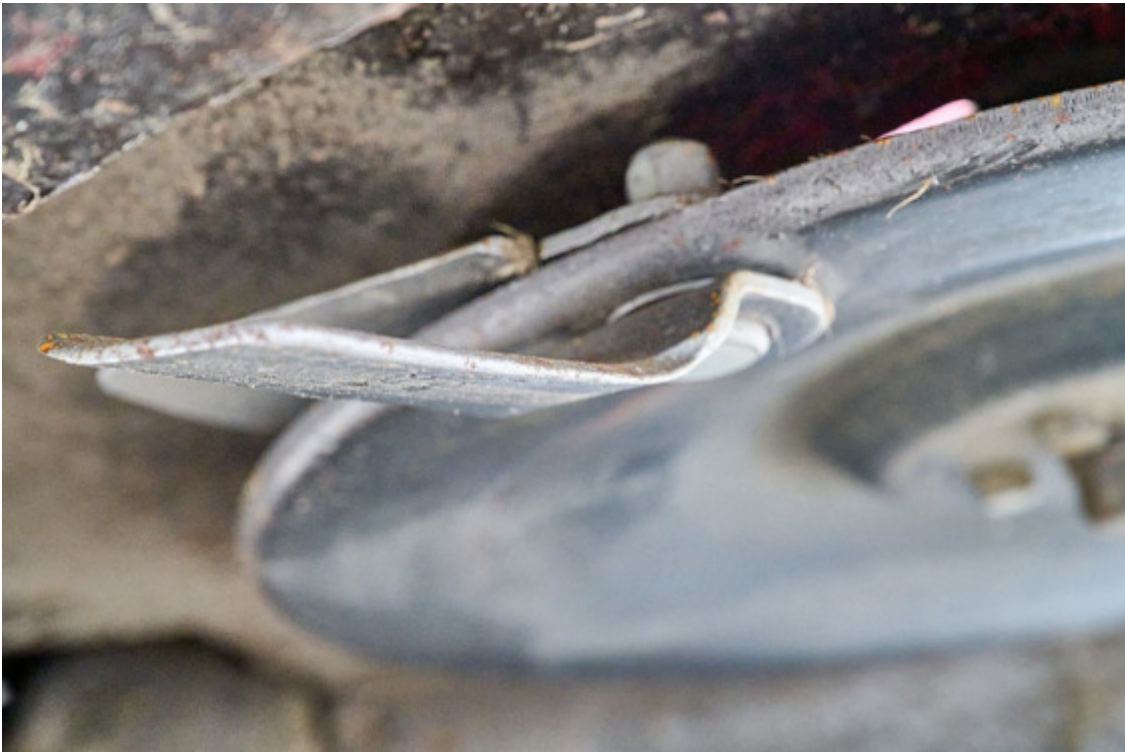
Bild 11

Messer stumpf

- Gliedermesser verschlissen, erneuern
- Riemenantrieb und Turbine verschlissen, erneuern
