## BEWERTUNGSGUTACHTEN

24-0243-1-RH

BETRIFFT	Fahrzeugbewertung
Auftrag vom / durch	13.02.2024 / Herrn Müller
Fahrzeughalter	Stadt Garbsen
Sachverständiger	René Hufmüller
Besichtigungsdatum	21.02.2024

Fahrzeugart	Sonderfahrzeug
Aufbauart	Drehleiter
Fabrikat	Mercedes-Benz / Metz (Rosenbauer)
Typ / Untertyp	Atego 2 6-Zyl. 4x2 BM 970/2/4/6 (2005->2013) 1528 4x2 / DLK 23-12
KBA-Nummer	0710/664
Fahrzeug-Ident-Nummer	WDB9760771L017835
	identifiziert anhand Original Zulassungsbescheinigung Teil 1
Erste / Letzte Zulassung	04.10.2005 / 30.09.2020
Hubraum / Leistung	6.374 cm <sup>3</sup> / 205 kW (279 PS)
Motor	Motor 6,4 Ltr. - 205 kW Diesel (OM 906 LA)
Motorart / Zylinder / Motorbauart	Diesel / 6 / Reihenmotor
Abgascode	Euro 3
Türen / Sitze	2 / 2
Leer- / zul. Gesamtgewicht / Nutzlast	13.185 / 15.000 / 1.815 kg
Länge / Breite / Höhe	10.000 / 2.500 / 3.160 mm
Anzahl Achsen	2
Antriebsart	Heckantrieb
Anzahl Vorbesitzer	0
Anzahl Halter	1
nächste HU	04/2025
nächste SP	04/2024
nächste UVV	10/2025
Laufleistung abgelesen	27.924 km
Farbe	reinweiß
Allgemeinzustand	gepflegt
Karosseriezustand	Alters- und laufleistungsbedingte Gebrauchsspuren an der Karosserie und an den Karosserieanbauteilen, die den

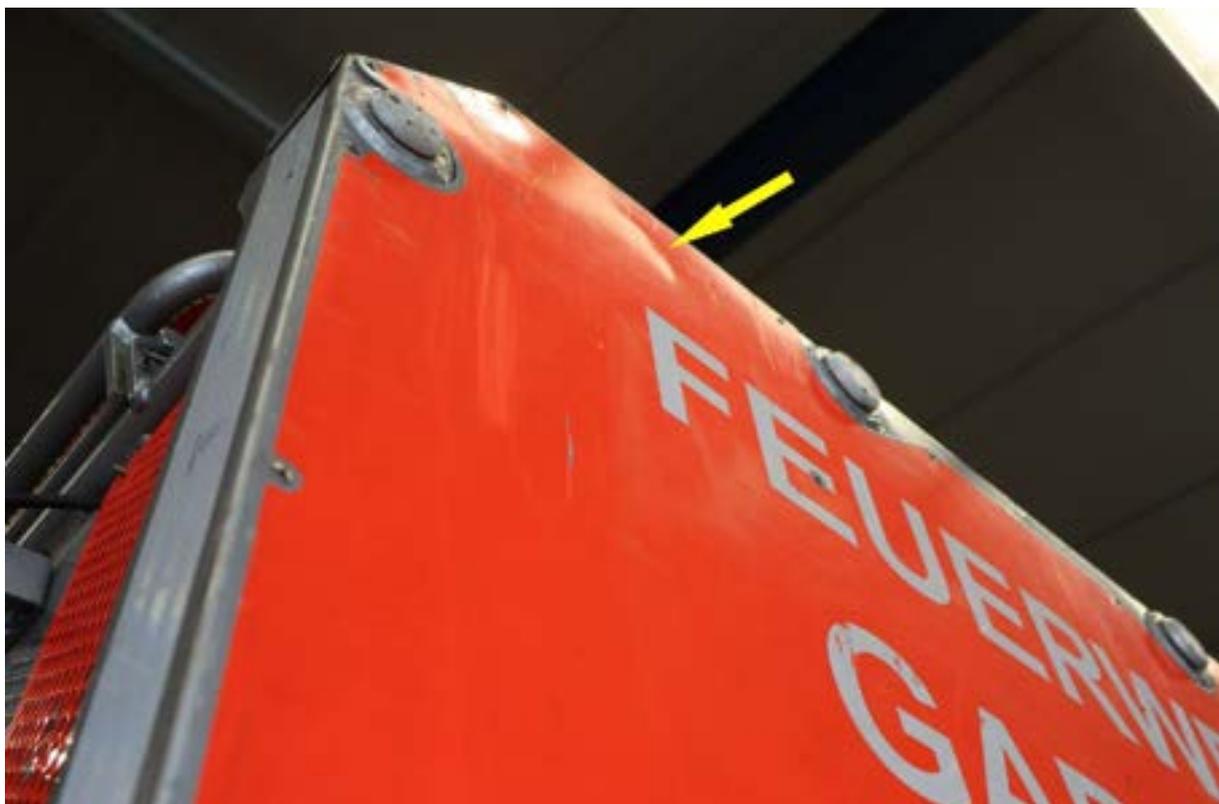
Reparierte Vorschäden	keine festgestellt - die gemessenen Lackschichtdicken an den Karosserieaußenflächen entsprechen der Original-Herstellerlackierung, Fahrgestell 100-130µm und Aufbau 200-400µm
Nichtreparierte Vorschäden	Trittschutzgitter am Rettungskorb verformt, dem Alter und Nutzung entsprechende Gebrauchsspuren
Bemerkung	Betriebsstunden Nebenantrieb: 1.108 Std.

Bild 8: Beblechung am Korbboden verformt

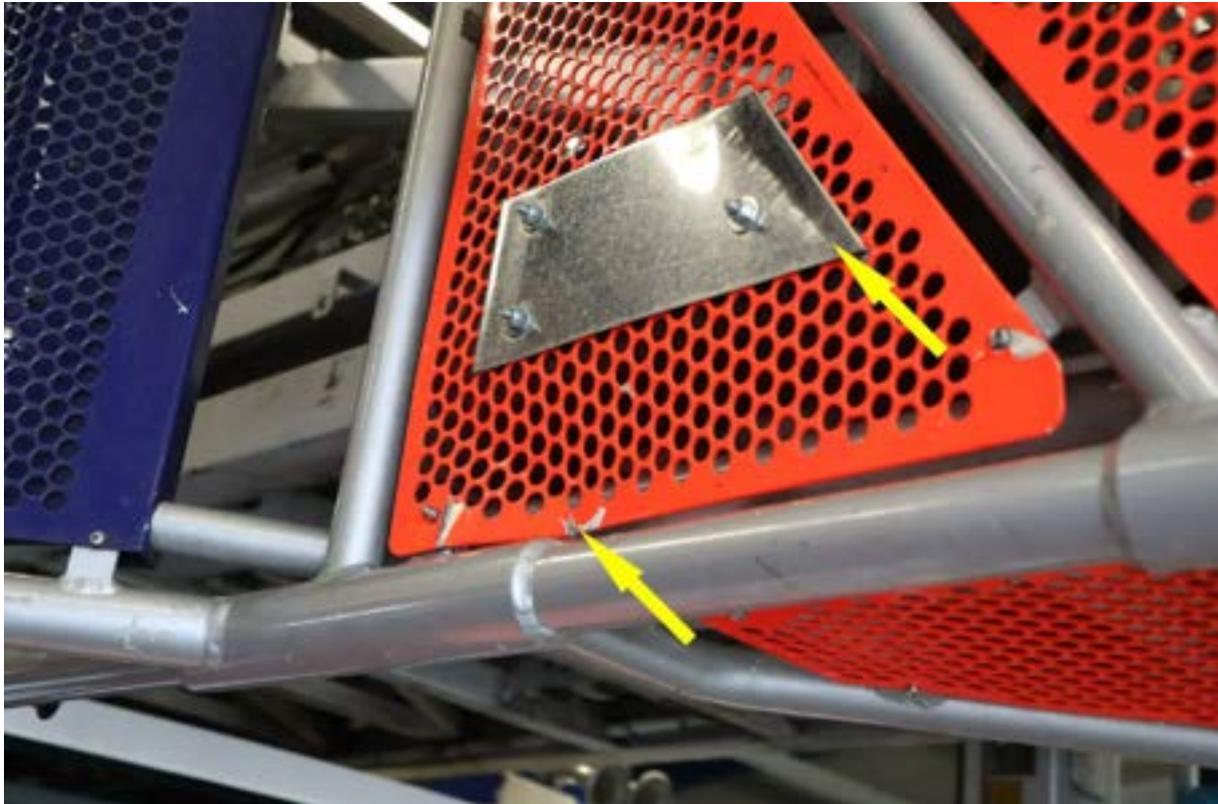
Bild 9: Seitliches Stoßschutzblech verformt

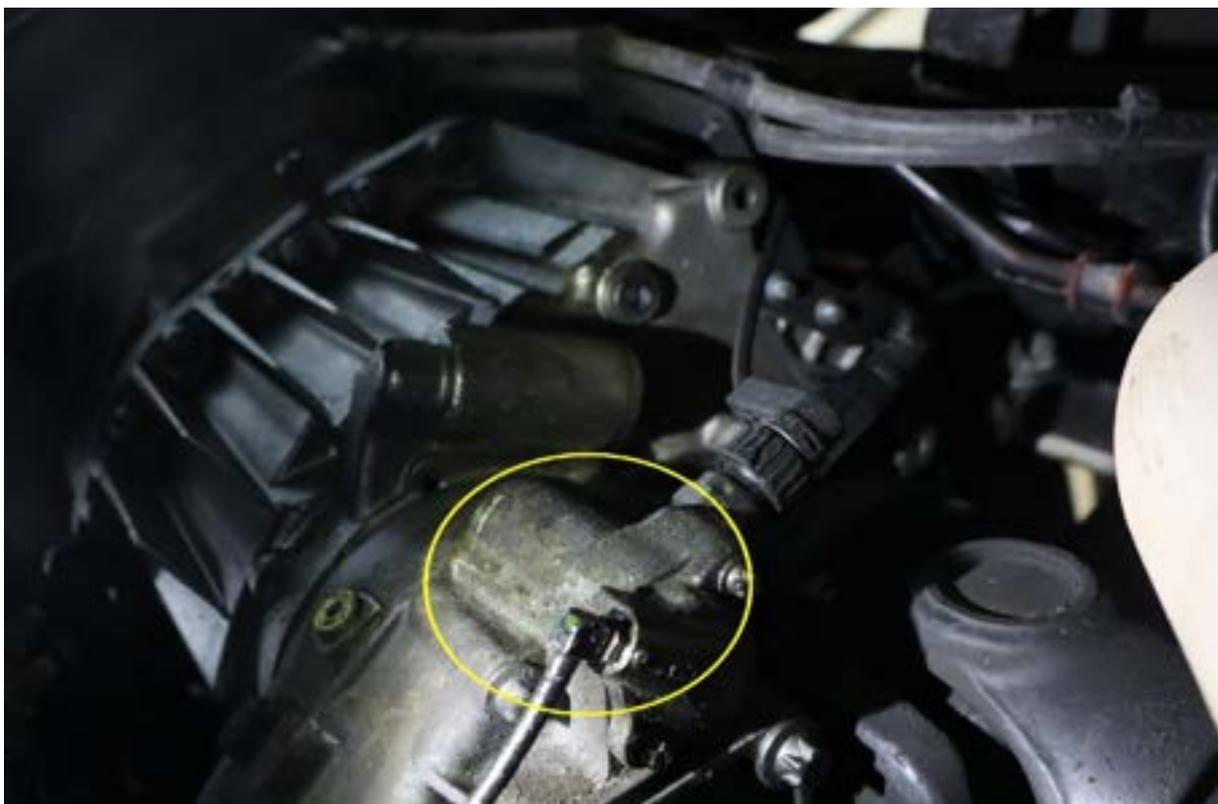
Unreparierte Schäden: Trittschutzgitter am Rettungskorb verformt, Getriebe an der Tachowelle ölfleucht, alle 4 Stützen mit leichten Anrostungen behaftet, Bereifung 9 Jahre alt, dem Alter- und nutzungsbedingte entsprechende Gebrauchsspuren

Bild 10: Getriebe geringfügig ölfleucht

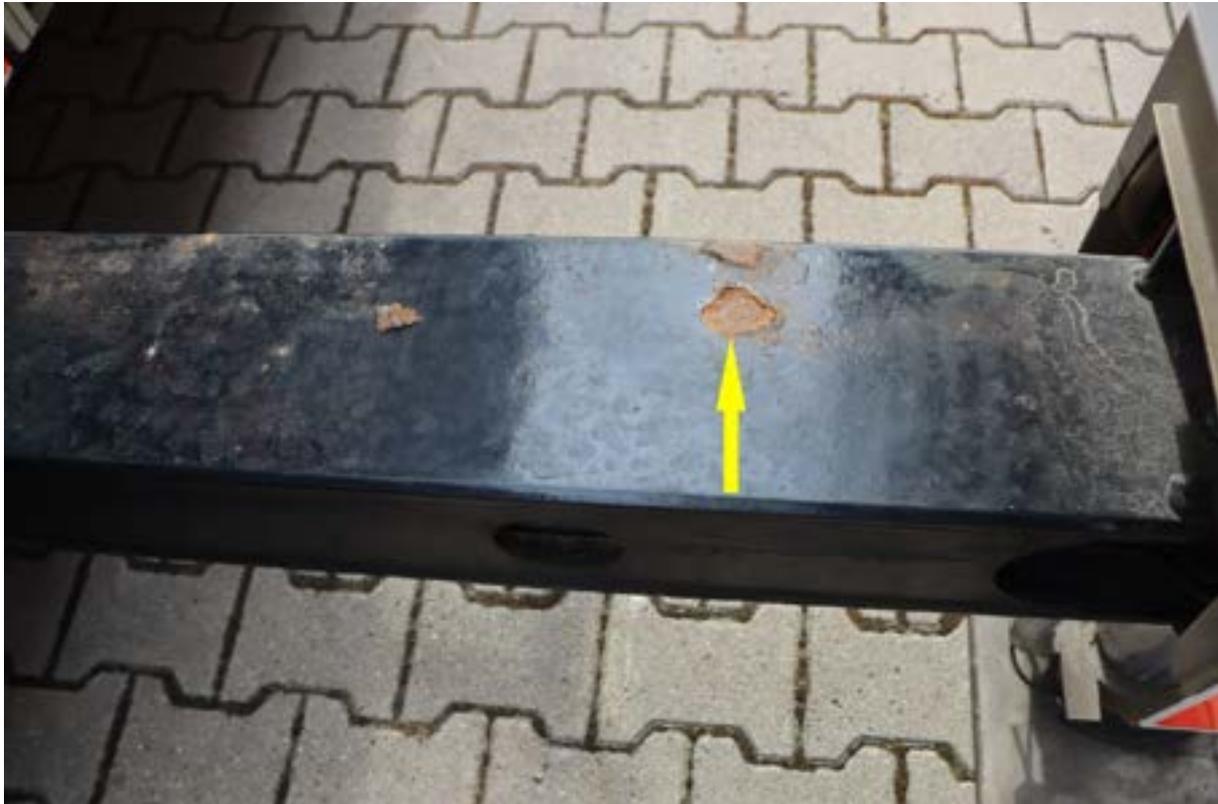
Bild 11: Stütze mit leichten Anrostungen behaftet

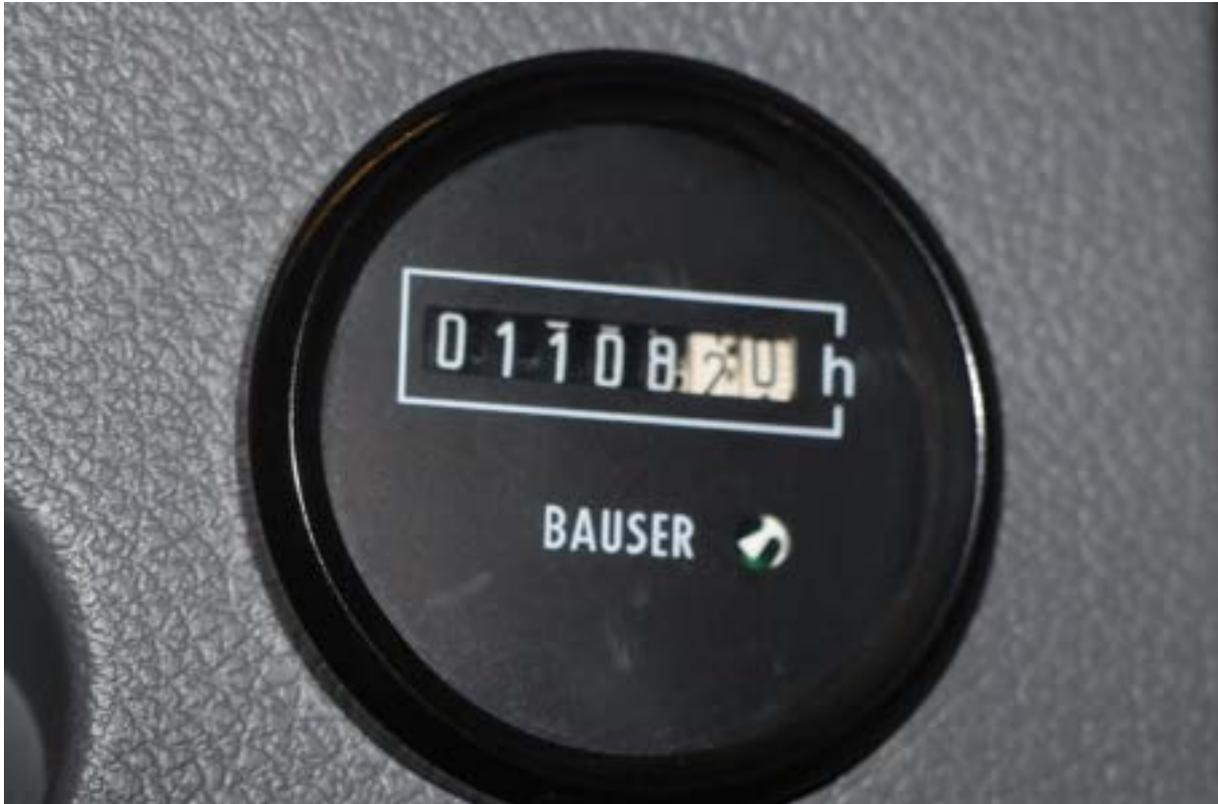
Bild 15: Betriebsstundenzähler Nebenantrieb
