## FAHRZEUGBEWERTUNG

**Fahrzeugart** : SCHAUFELLADER DA4  
(Selbstfahrende Arbeitsmaschine)

**Hersteller** : VOLVO **Schlüsselnummer: 1244**

**Fahrzeugtyp** : L60E **Schlüsselnummer: AAC..**

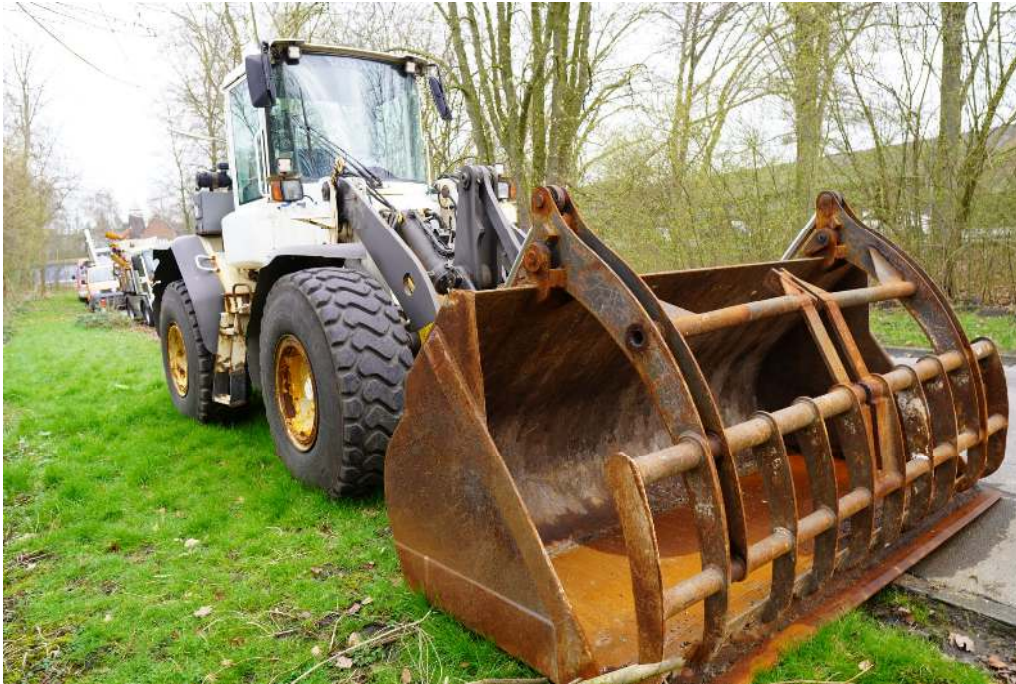
Bild 01

Übersichtsaufnahme von vorne rechts

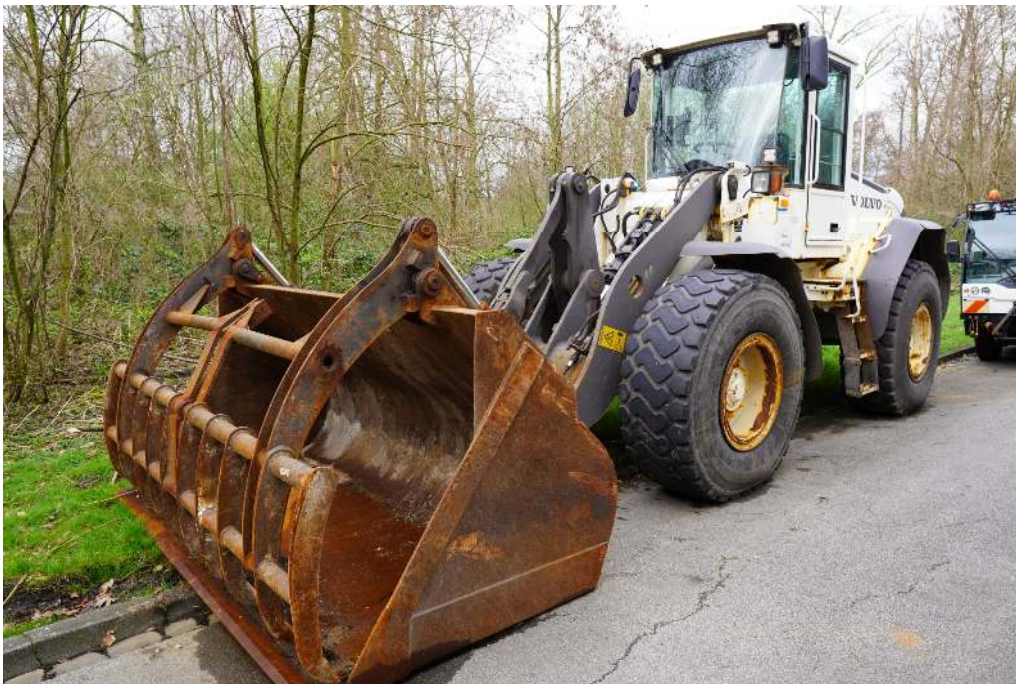
Bild 02

Übersichtsaufnahme von vorne links

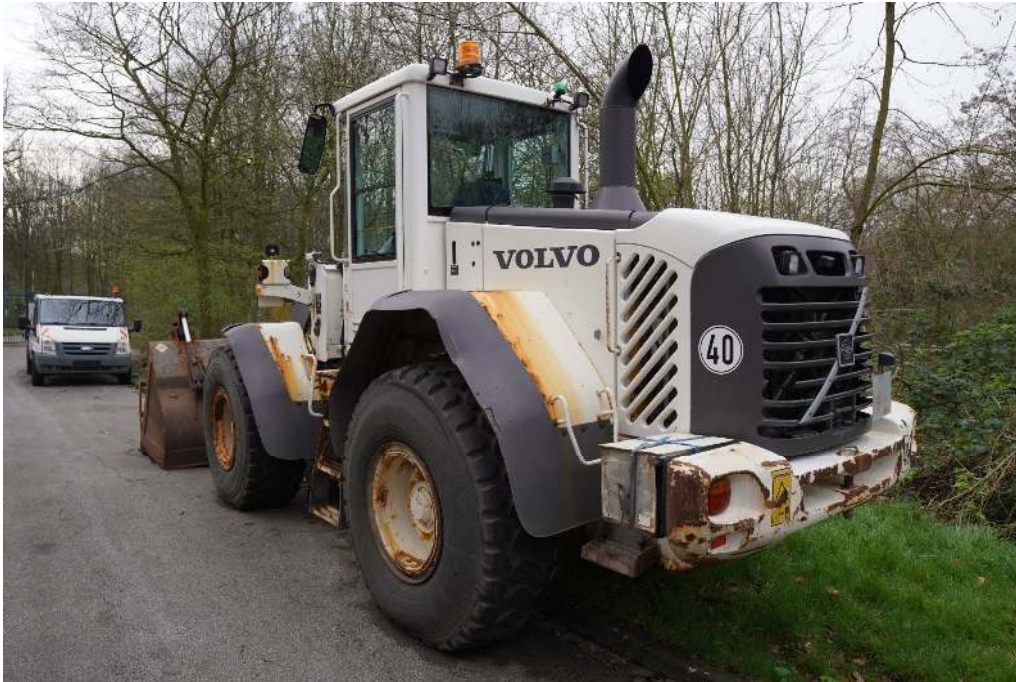
Bild 03

Übersichtsaufnahme von hinten links

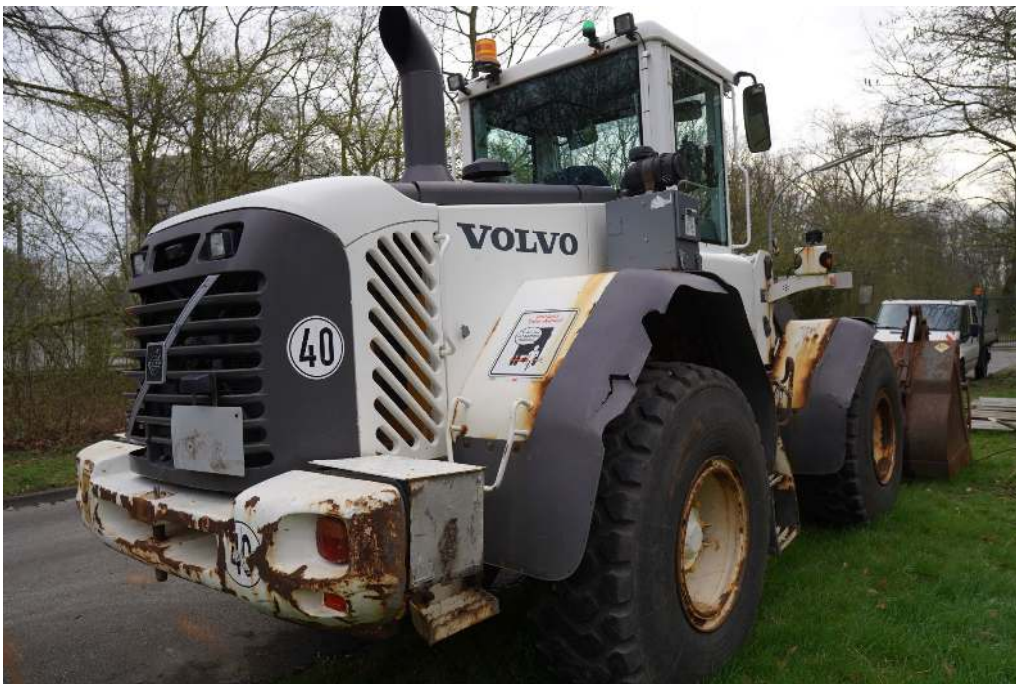
Bild 04

Übersichtsaufnahme von hinten rechts
