Gutachten - Nr. 23H2683GJ

Wertgutachten

GL-OV 406
21.08.2023 / Fahrzeughalter
21.08.2023 12:00 Uhr

Amtliches Kennzeichen	GL-OV 406
Fahrzeugart	Transporter
Aufbauart	Pritschenwagen
Fabrikat	Ford
Typ / Untertyp	Transit Pritsche (TT9)(2006->) / FT 350 L Doppelkabine
KBA-Nummer	8566/AJH
Fahrzeug-Ident-Nummer	WF0NXXTTFNAR53458 identifiziert anhand Original Zulassungsbescheinigung 1
Erste / Letzte Zulassung	16.11.2010 / 16.11.2010
Hubraum / Leistung	2.402 cm ³ / 85 kW
Motor	Motor 2,4 Ltr. - 85 kW TDCi KAT
Motorart / Zylinder / Motorbauart	Diesel / 4 / Reihenmotor
Abgascode	Euro 4
Türen	4
Leer- / zul. Gesamtgewicht	2.034 / 3.500 kg
Anzahl Achsen	2
Antriebsart	Heckantrieb
nächste HU	10/2022
Laufleistung abgelesen	74.572 km
Laufleistung geschätzt	74.572 km
Farbe	Deep Orange
Allgemeinzustand	durchschnittlich

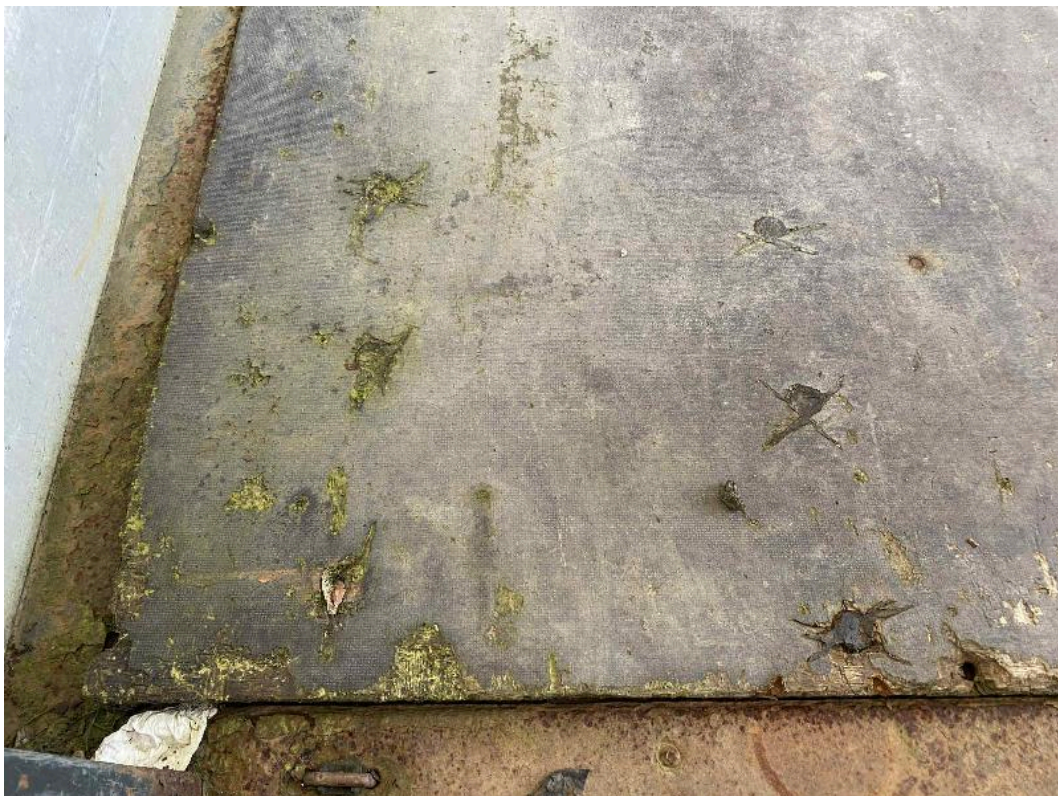
Bild: 10 Ladeboden beschädigt

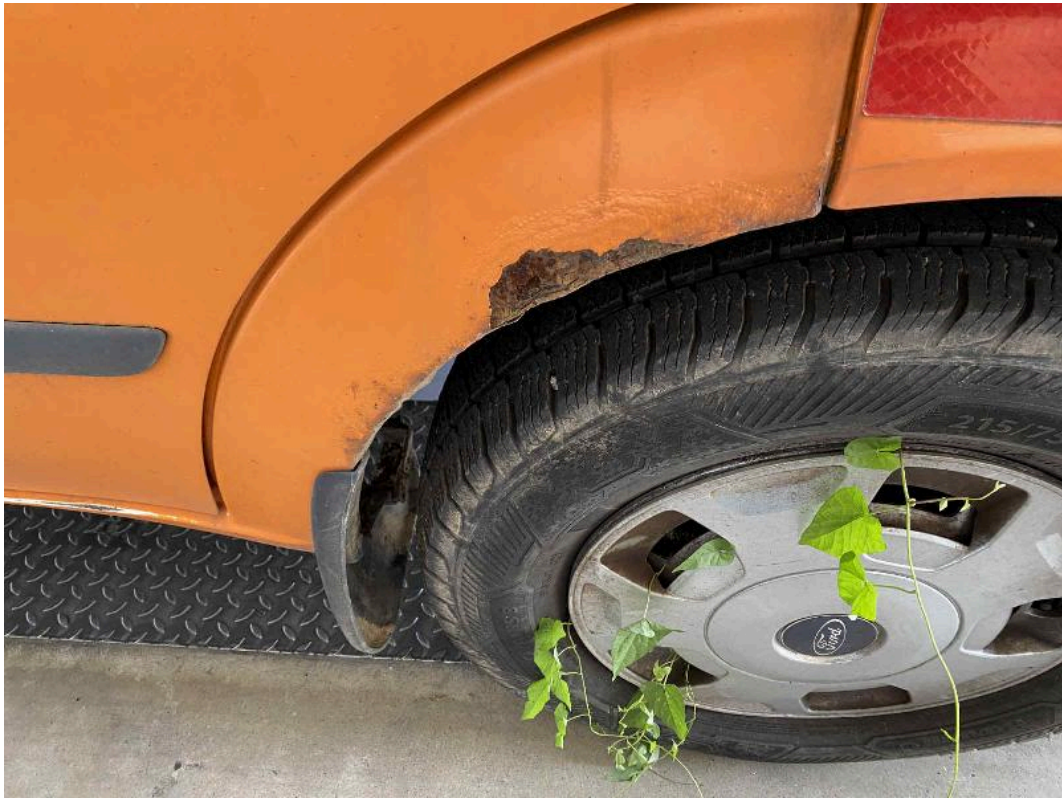
Bild: 11 Radlauf korrodiert

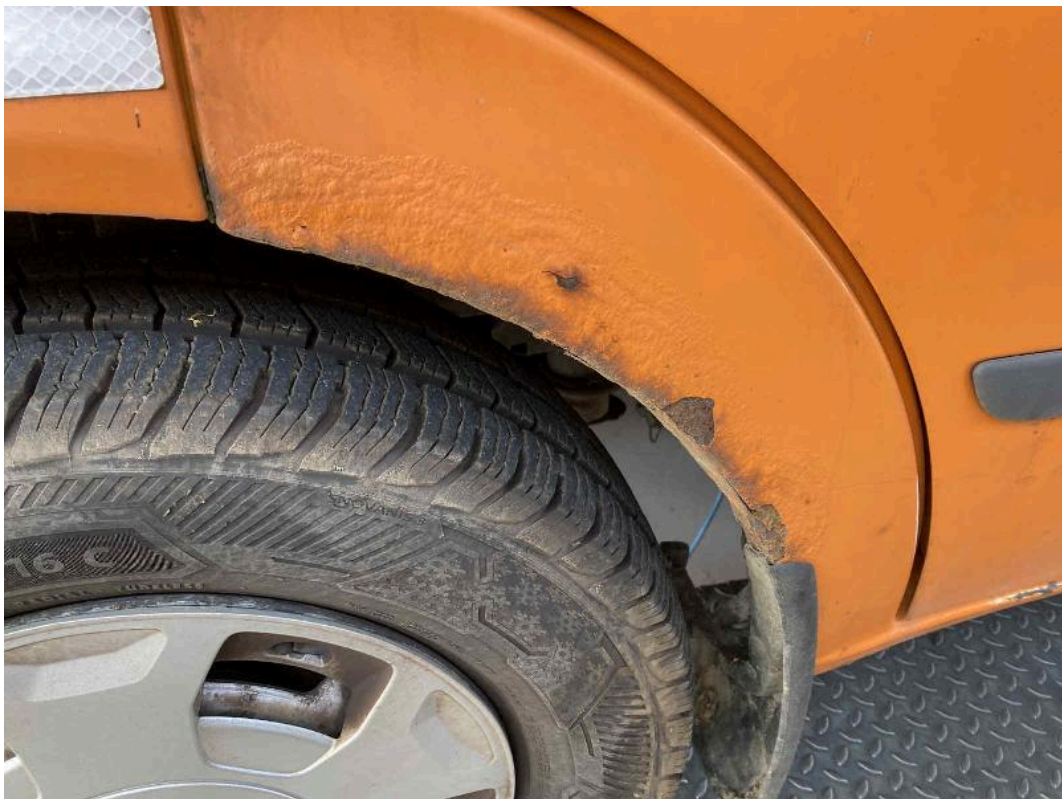
Bild: 12 Radlauf korrodiert

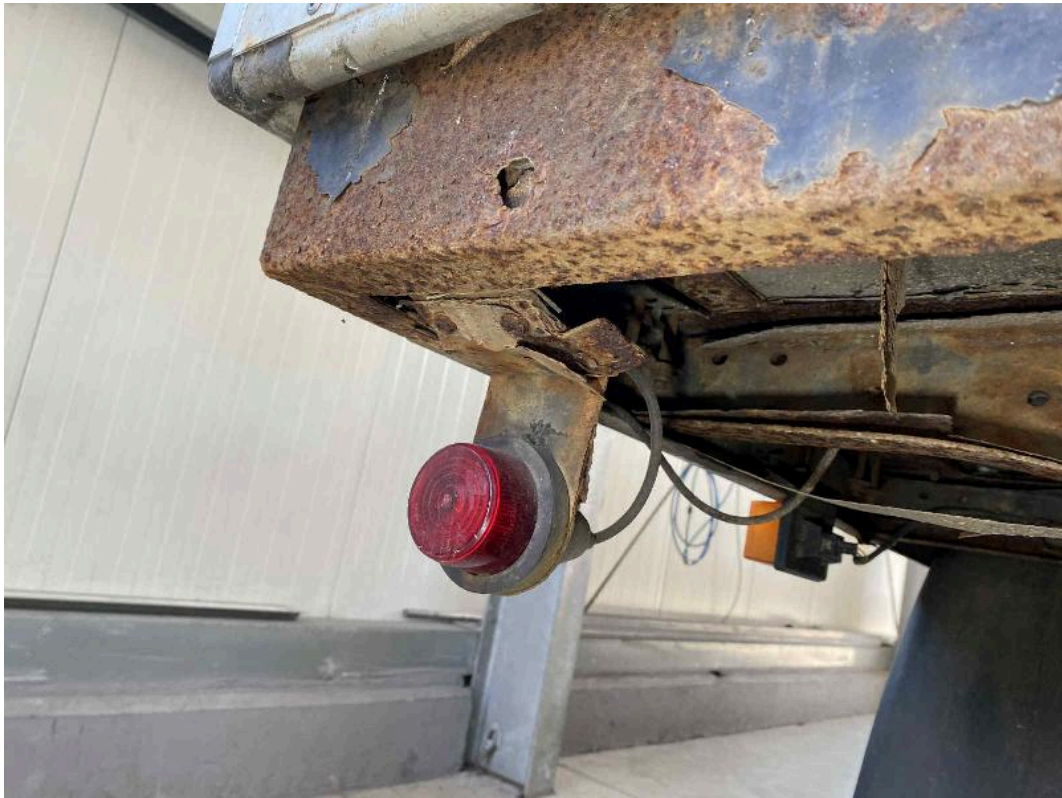
Bild: 13 Pritschenaufbau mehrfach durchgerostet
