## Bewertungsgutachten

**FIN W1K2132041B072201**

Eigenfahrzeug Ihres Hauses zum Abverkauf  
Auftraggeber Der Generalbundesanwalt, Brauerstr. 30, 76135 Karlsruhe  
Ihr Auftrag vom 05.03.2024, schriftlich

Fahrzeugart	Personenkraftwagen
Hersteller	Mercedes-Benz
Typ / Verkaufsbezeichnung	R1ES / E 220 d T 9G-TRONIC Avantgarde
Aufbauart	Kombi
HSN / TSN	2222 / BEG
Fahrzeug-Ident.-Nr.	W1K2132041B072201
Türen	5
Sitzplätze	5
Farbe	Schwarz
Lackierung	Metallic
Polster / Farbe	Leder / Schwarz
Energiequelle / Kraftstoff	Hybr.Diesel/E
Motorart / Zylinderanzahl	Reihenmotor / 4
Leistung / Hubraum	147 kW / 1993 cm <sup>3</sup>
Schadstoffklasse	EURO6;WLTP;AP;PI/CI; M, N1 I
Getriebe / Gänge	Automatik / 9
Felgen	Leichtmetall
Km-Stand abgelesen	68.329

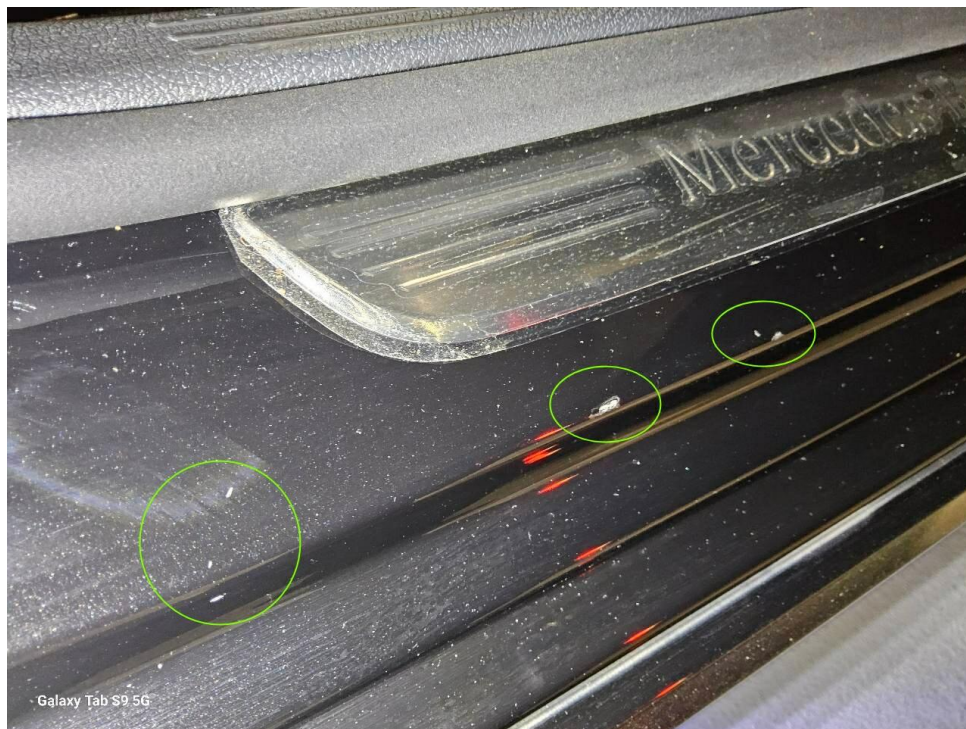
Bild 13 : Türeinstieg vorne rechts mehrfache Lackbeschädigung mit kleinen Dellen

Türeinstieg vorne rechts mehrfache Lackbeschädigung mit kleinen Dellen, smart repair (Bild 13, 14, 15); Türeinstieg hinten rechts verkratzt, polieren (Bild 16); Motorhaube leichte Kratzer, laufleistungsbedingte Steinschläge, 1 großer Steinschlag oberhalb, auslegen schleifen und polieren, smart repair (Bild 17); A-Säule rechts Steinschlag, auslegen schleifen und polieren, smart repair (Bild 18); Außenspiegel rechts Spiegelkappe auf der Kante verkratzt, lackieren mit Lackaufbau (Bild 19); Dachspoiler Kratzer, polieren (Bild 20); Außenspiegel links Blinkerglas mehrfach verkratzt, erneuern (Bild 21); Tür hinten links mehrfach verkratzt, lackieren mit Lackaufbau (Bild 22, 23); Stoßfänger hinten viele Kratzer, polieren (Bild 24, 25, 26, 27, 28). Tür vorne rechts mehrfach verkratzt, polieren (Bild 29, 30, 31). Kotflügel vorne rechts leichte Kratzer und oberhalb Steinschläge mit leichten Schrammen, auslegen schleifen und polieren, smart repair (Bild 32). Stoßfänger vorne laufleistungsbedingte Steinschläge, rechts Kratzer, polieren (Bild 33). Lackvorbereitung pauschal.

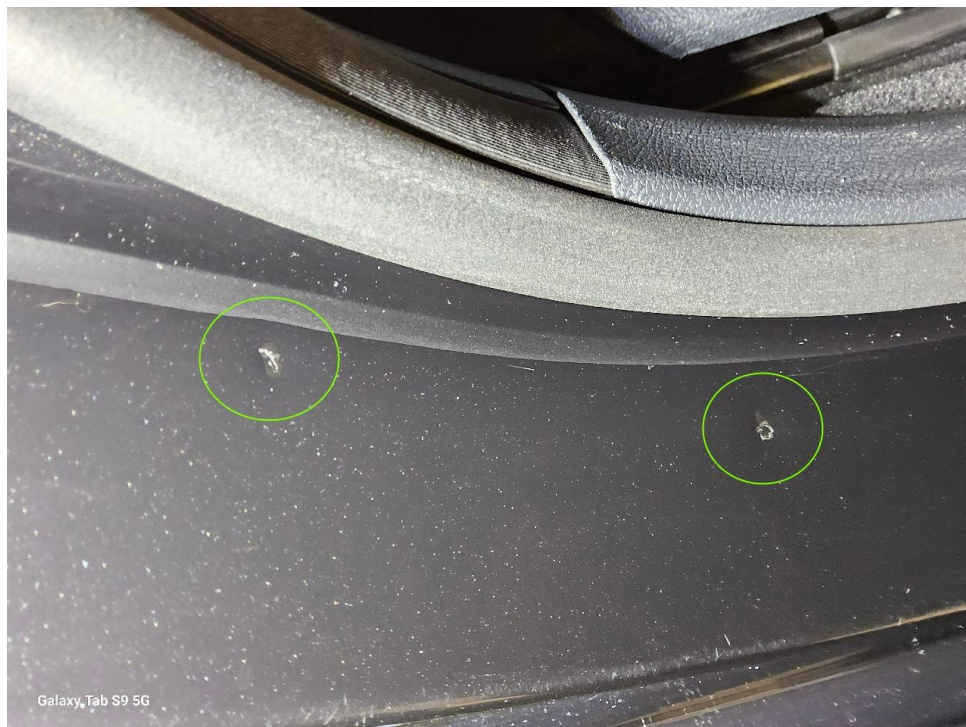
Bild 14 : Türeinstieg vorne rechts mehrfache Lackbeschädigung mit kleinen Dellen

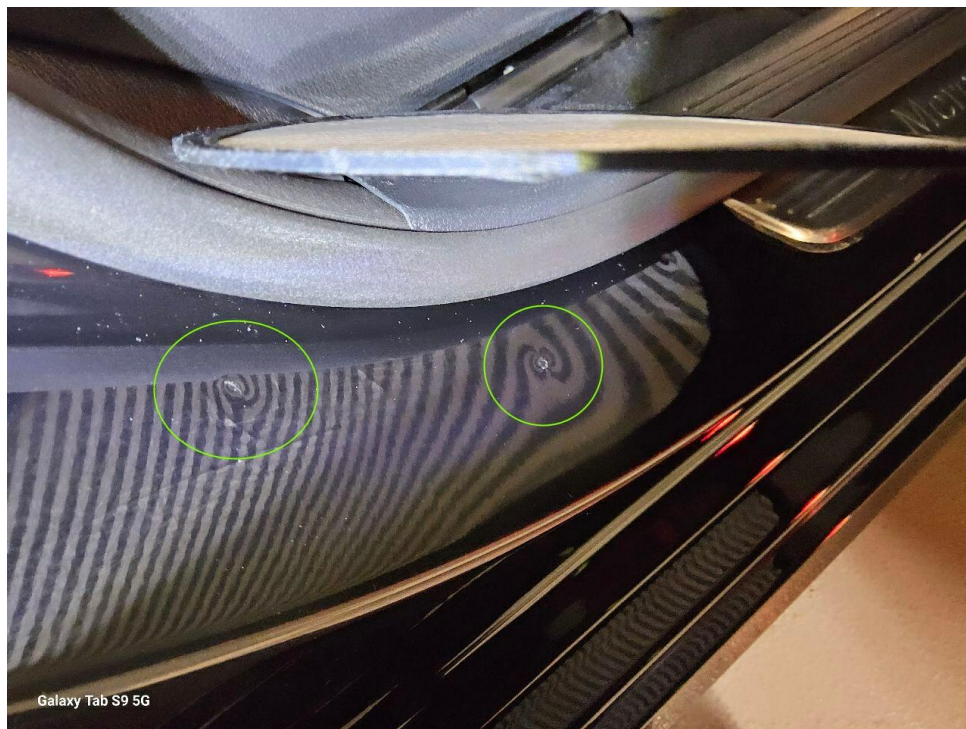
Bild 15 : Türeinstieg vorne rechts mehrfache Lackbeschädigung mit kleinen Dellen

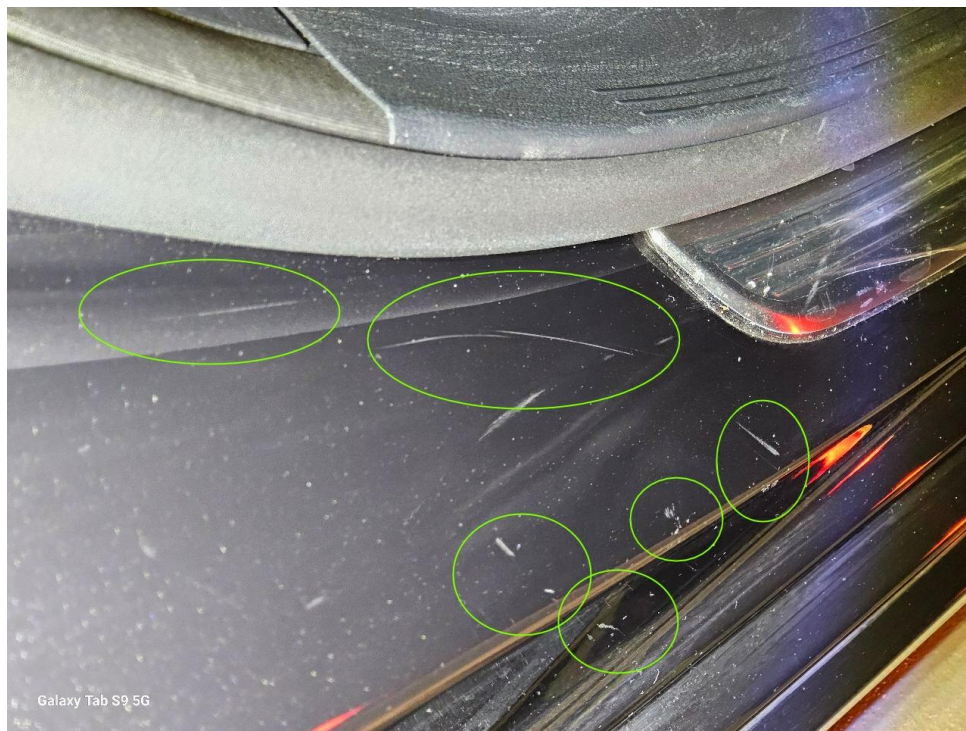
Bild 16 : Türeinstieg hinten rechts verkratzt

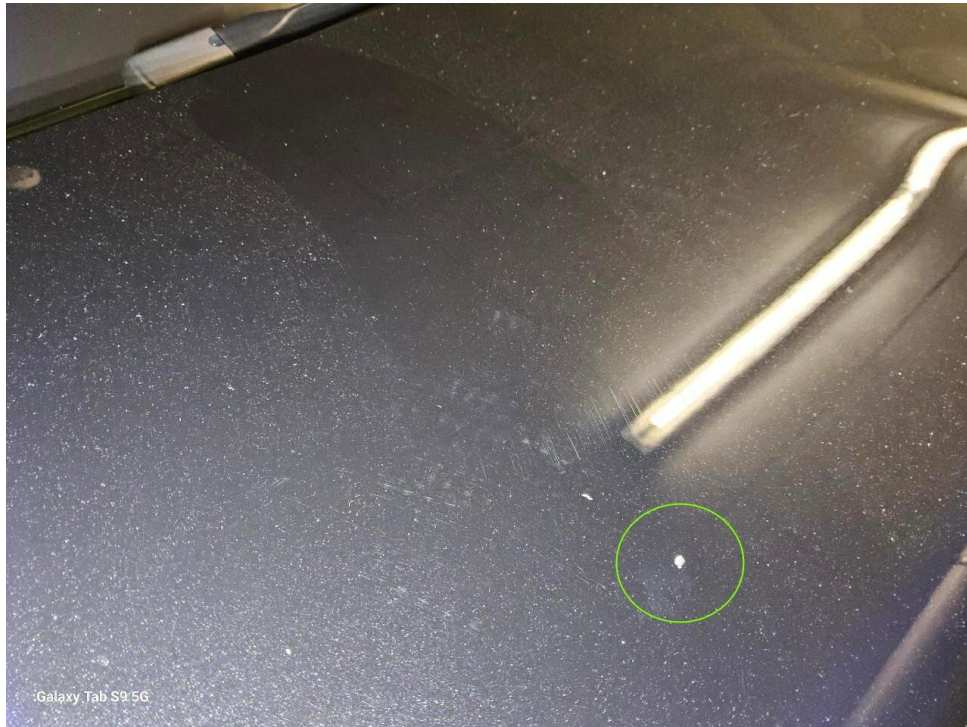
Bild 17 : Motorhaube leichte Kratzer, laufleistungsbedingte Steinschläge, 1 großer Steinschlag oberhalb, auslegen schleifen und polieren

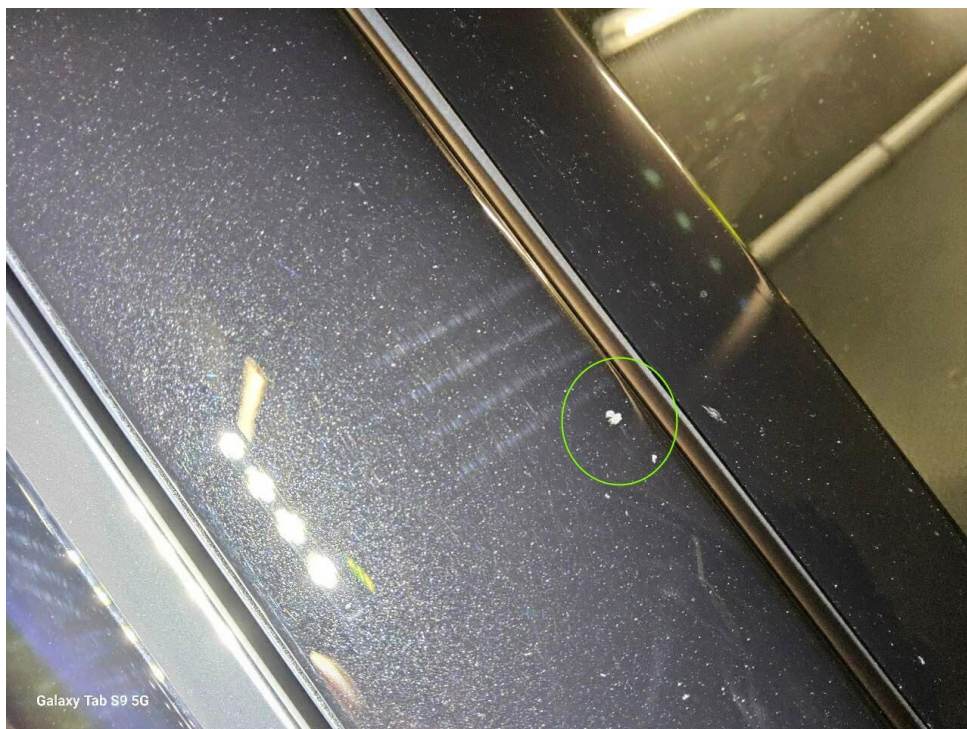
Bild 18 : A-Säule rechts Steinschlag, auslegen schleifen und polieren

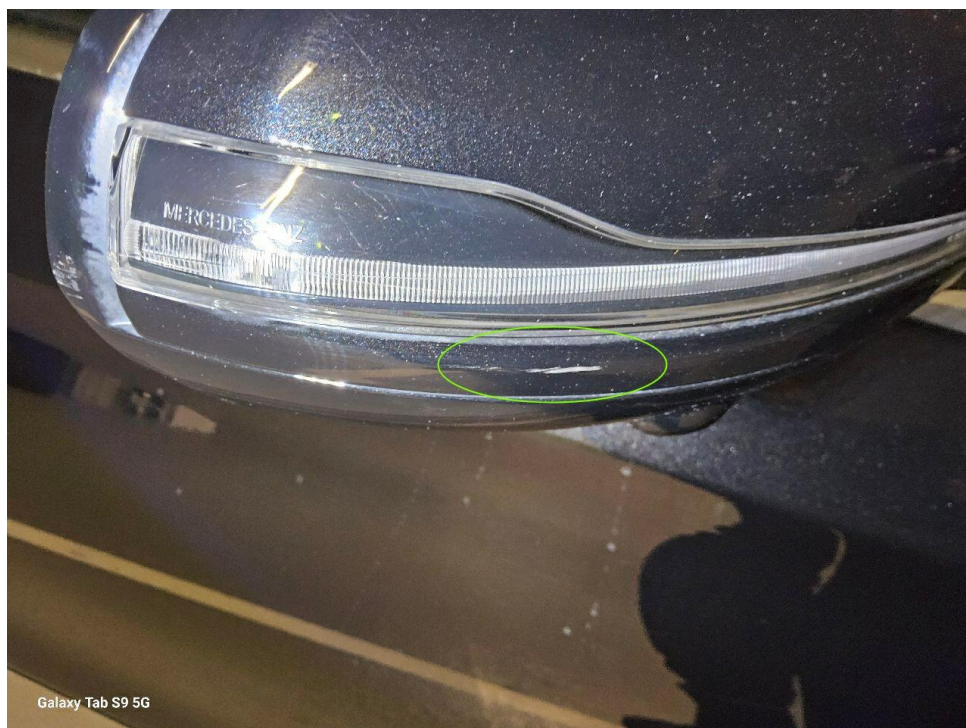
Bild 19 : Außenspiegel rechts Spiegelkappe auf der Kante verkratzt

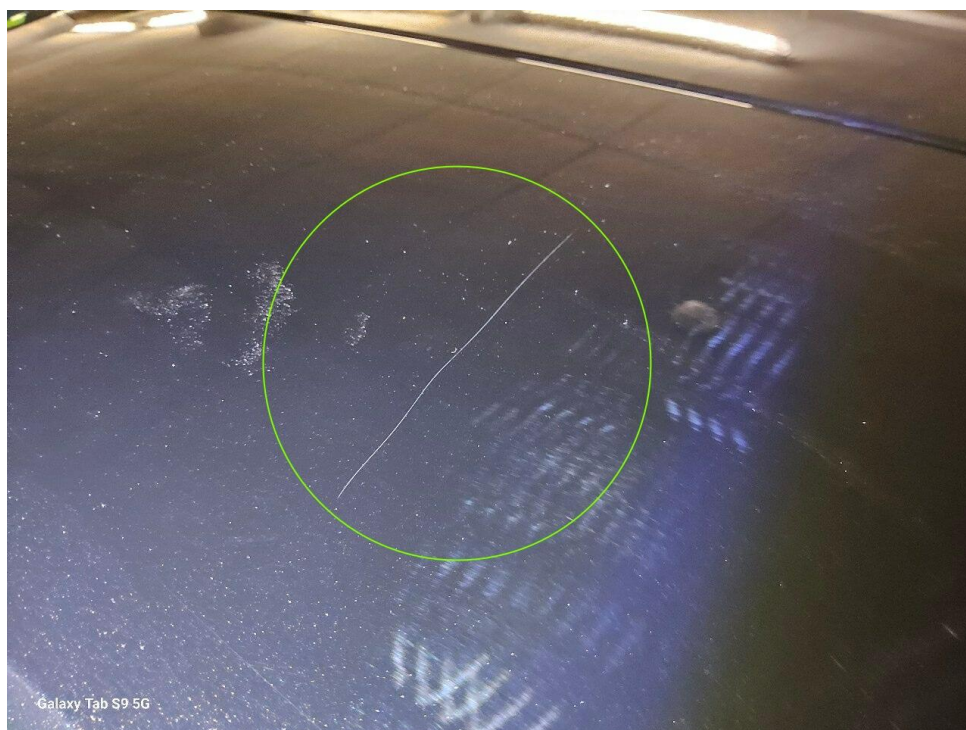
Bild 20 : Dachspoiler Kratzer

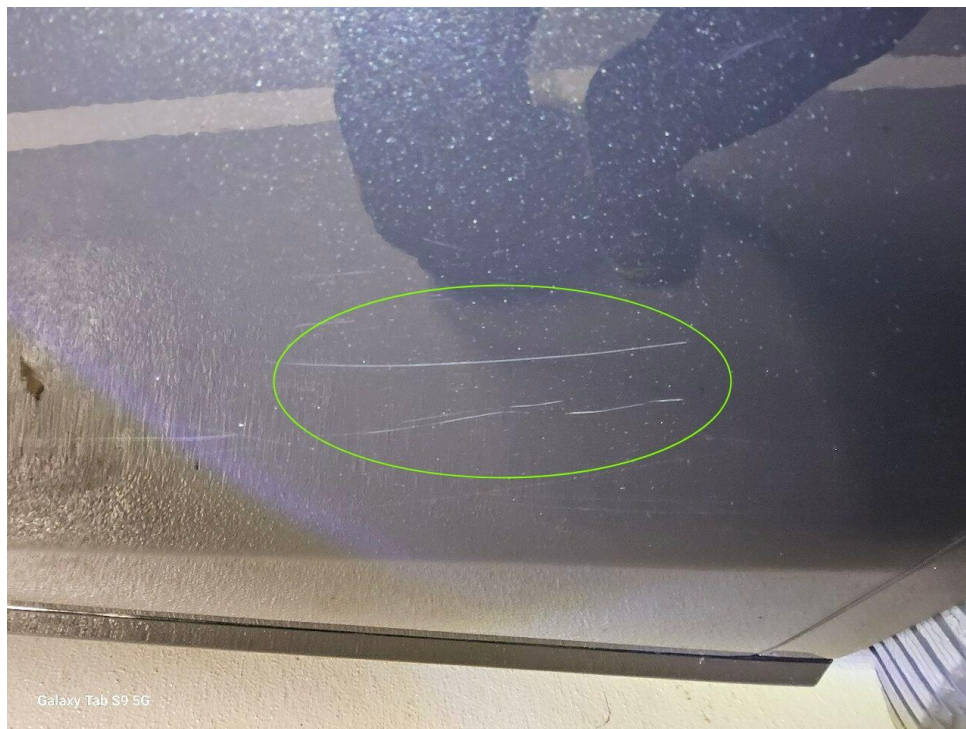
Bild 23 : Tür hinten links mehrfach verkratzt

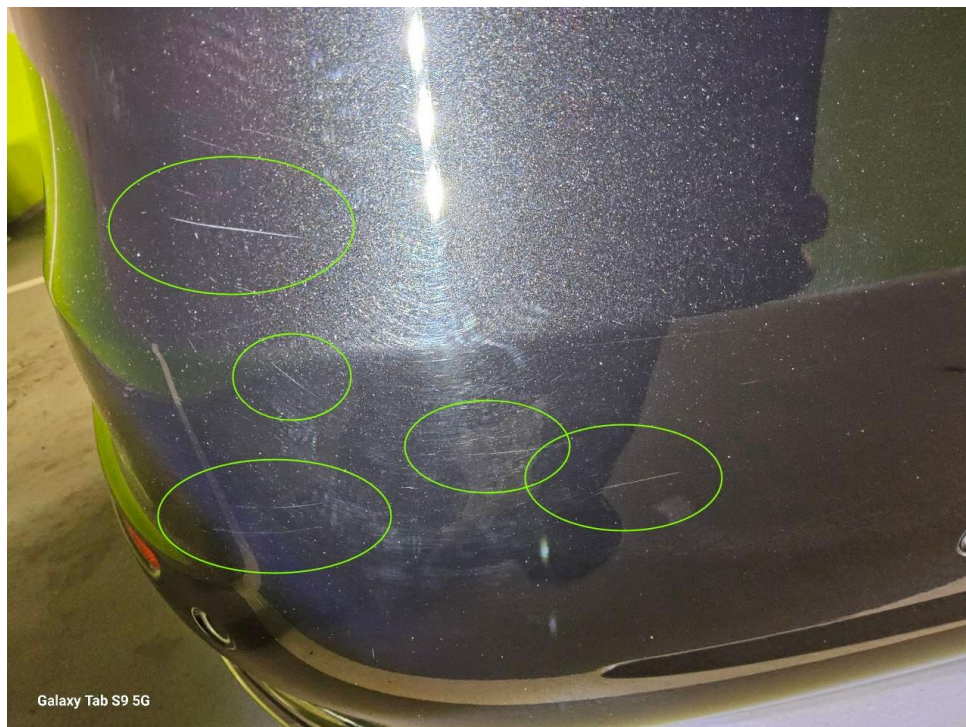
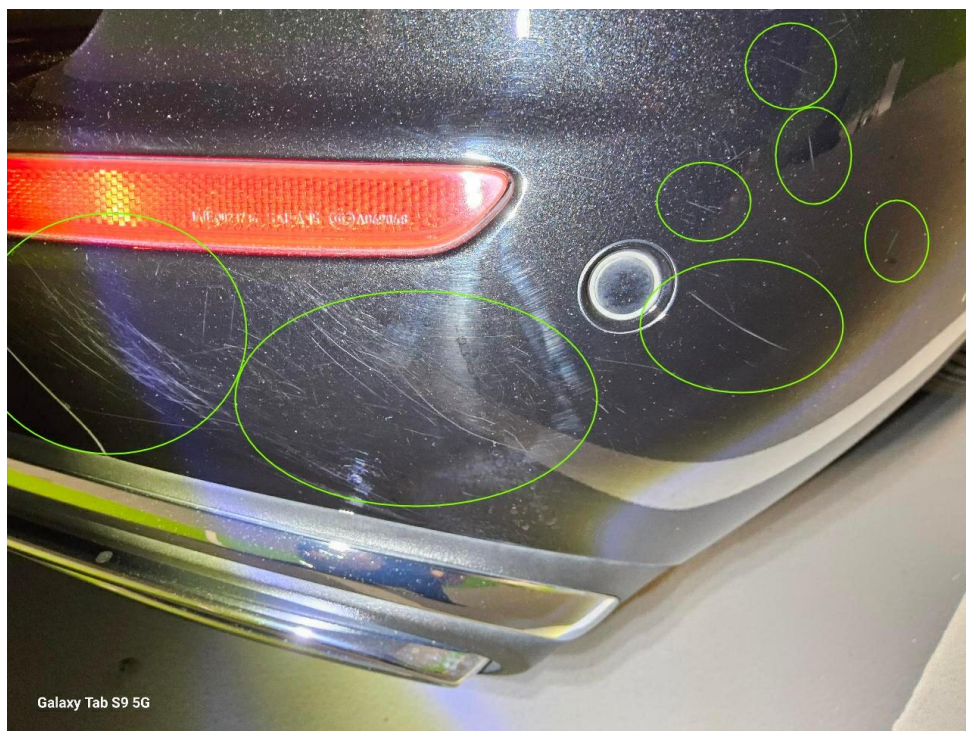
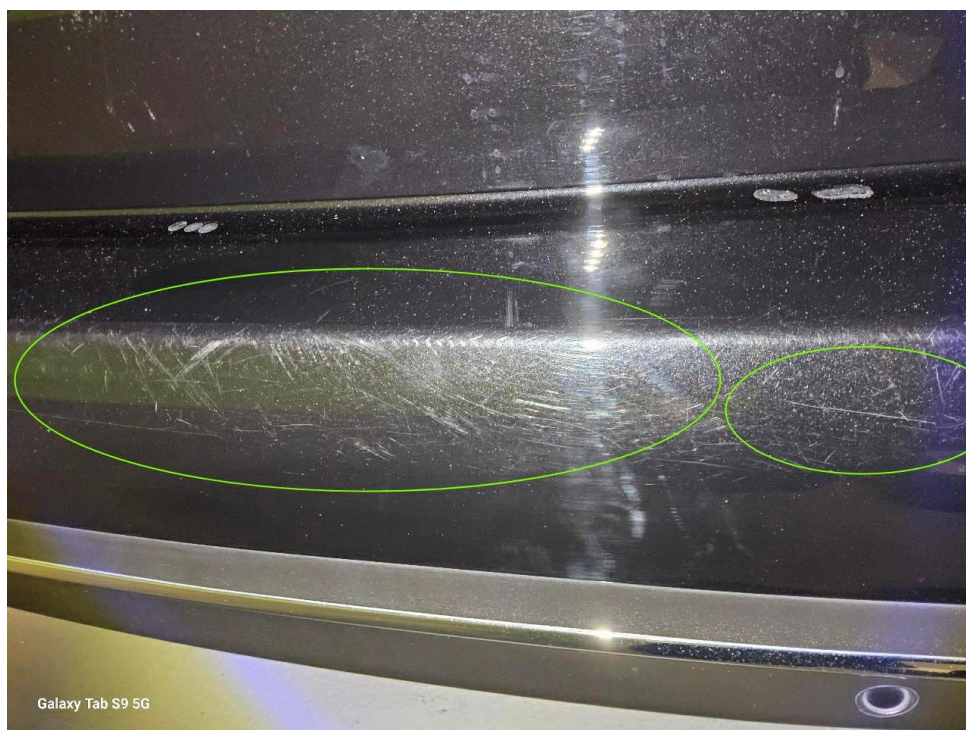
Bild 24 : Stoßfänger hinten viele Kratzer

Bild 25 : Stoßfänger hinten viele Kratzer

Bild 26 : Stoßfänger hinten viele Kratzer

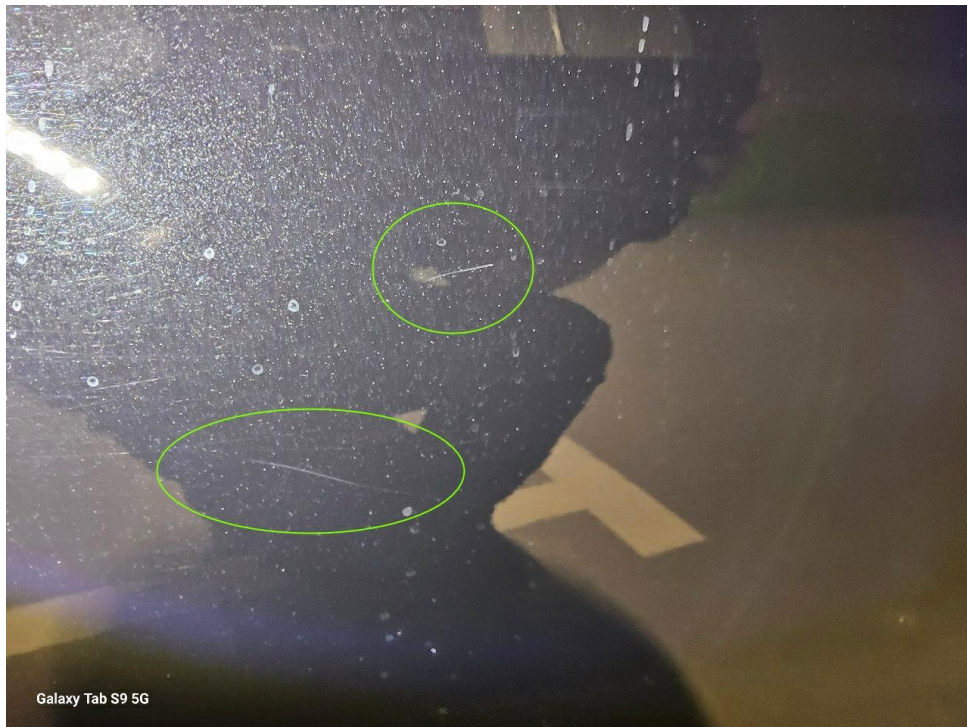
Bild 31 : Tür vorne rechts mehrfach verkratzt

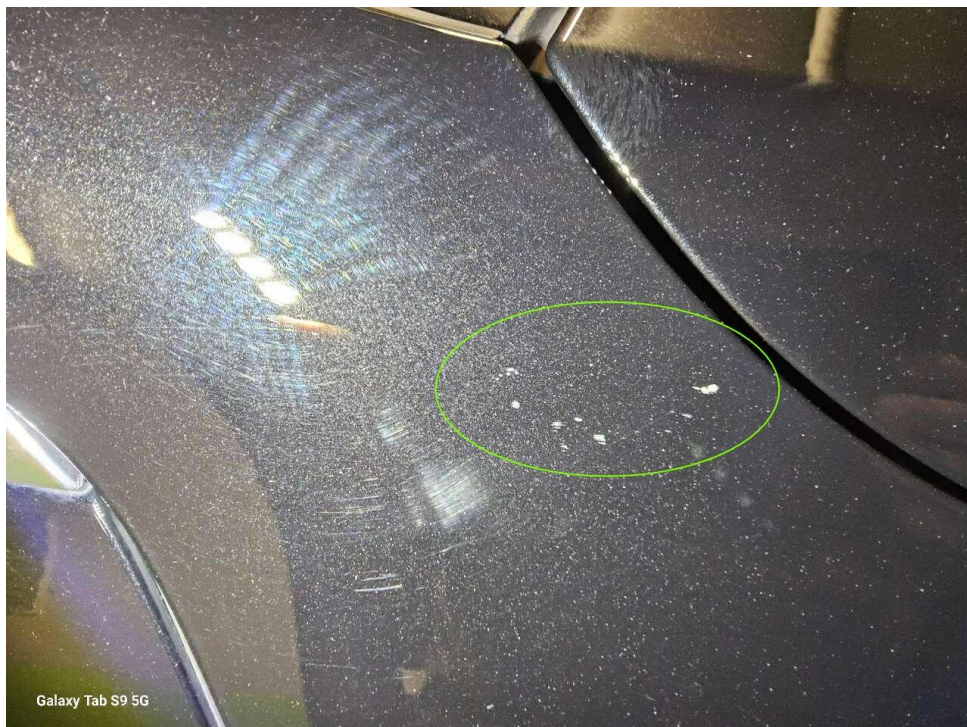
Bild 32 : Kotflügel vorne rechts leichte Kratzer und oberhalb Steinschläge mit leichten Schrammen, auslegen schleifen und polieren
