Bewertungsgutachten

Kennzeichen

HB 355

WVWZZZ3CZEE019110

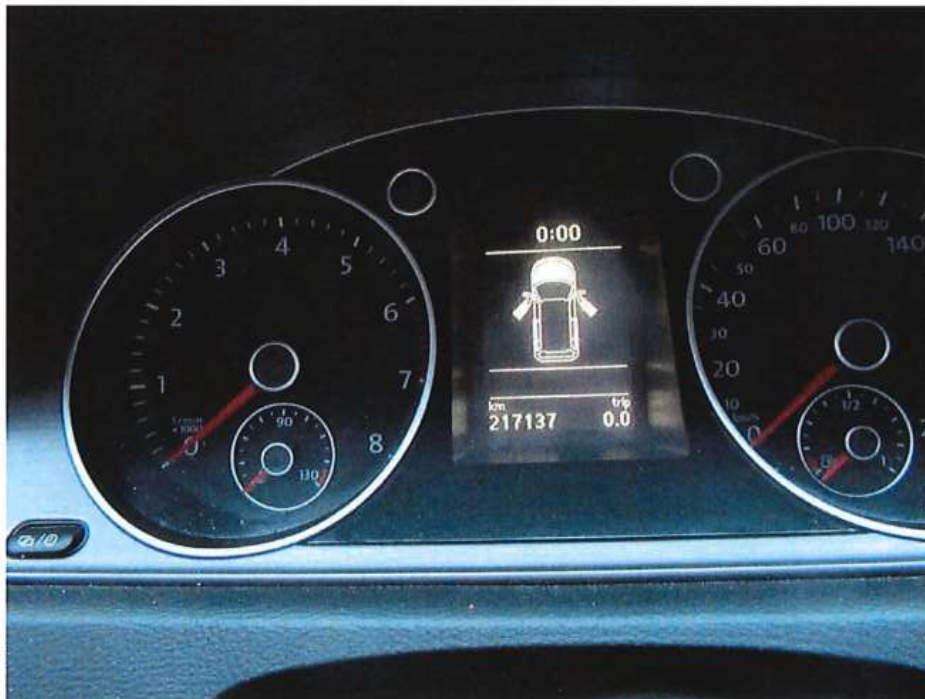
Bild 4 : Kombiinstrument

Sitzplätze	5
Farbe	Deep Black Perleffekt (C9X)
Lackierung	Percoloreffekt
Energiequelle / Kraftstoff	Benzin
Leistung / Hubraum	155 kW / 1984 cm ³
Schadstoffklasse	EURO5;J;PI/CI; M, N1 I
Felgen	Leichtmetall
Km-Stand abgelesen	217.137
