## Bewertungsgutachten

### Kennzeichen

**GT BO4501**

Haltereintrag	Stadt Borgholzhausen Der Bürgermeister, Schulstr. 5, 33829 Borgholzhausen
Kennzeichen	GT BO4501
Tag der Ersterzulassung	23.09.1988
Zul.Besch.Teil1/Fz-Schein vom	02.11.2010

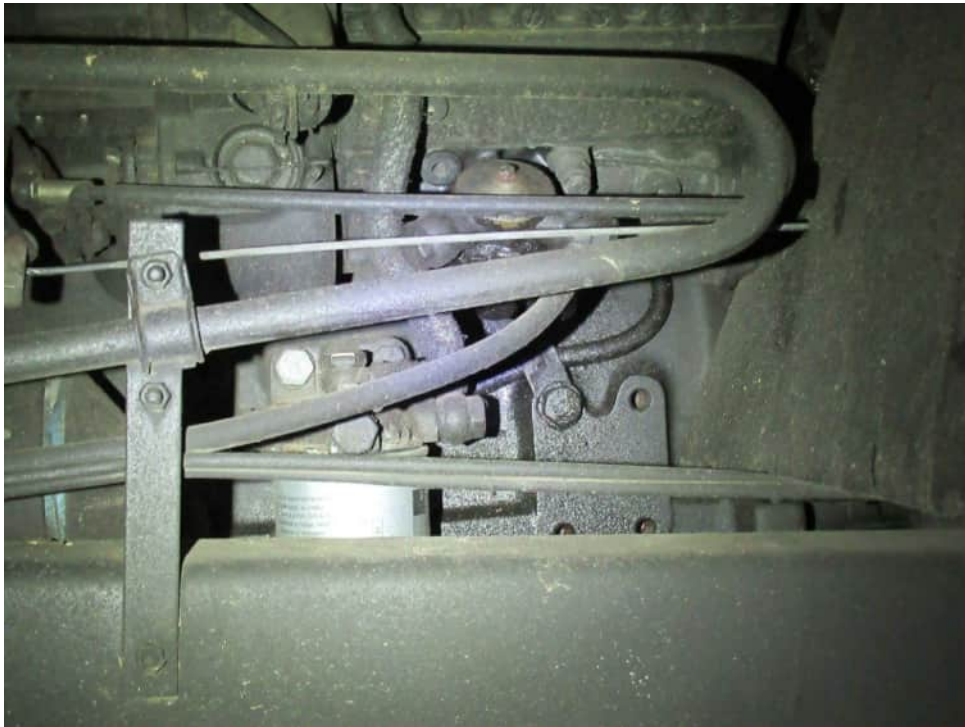
- Motor ölflecht
- Vorförderpumpe der Einspritzpumpe ölflecht (Bild 21)

Bild 21 : Vorförderpumpe der Einspritzpumpe ölfleucht

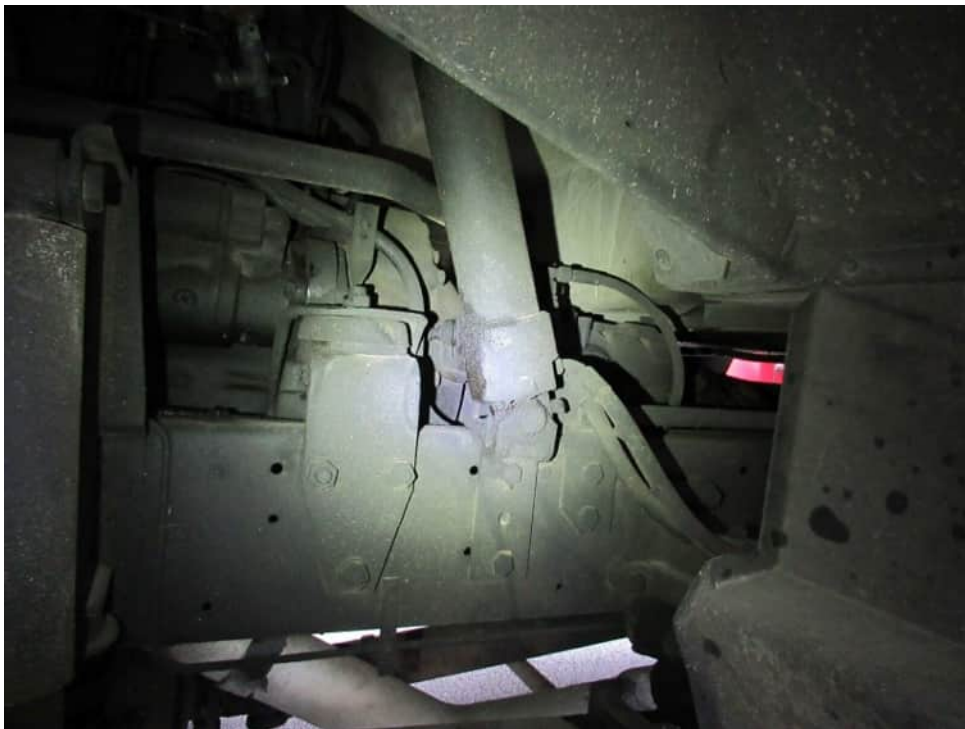
- Vorbaupumpe ohne Funktion, prüfen und Befund festlegen, Schadenerweiterung möglich (Bild 24)
- Blinkleuchte hinten rechts oben gebrochen, erneuern (Bild 23)
- Fahrerhauskipppylinder verölt, prüfen und Befund festlegen, Schadenerweiterung möglich (Bild 22)

Bild 22 : Fahrerhauskipppylinder verölt

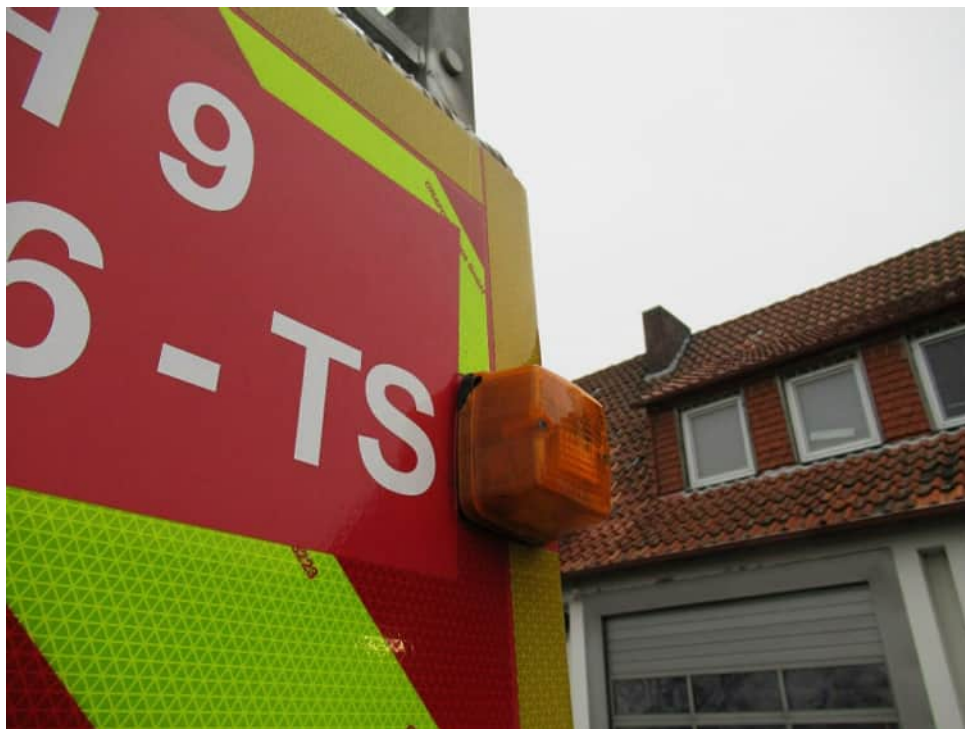
Bild 23 : Blinkleuchte hinten rechts oben gebrochen

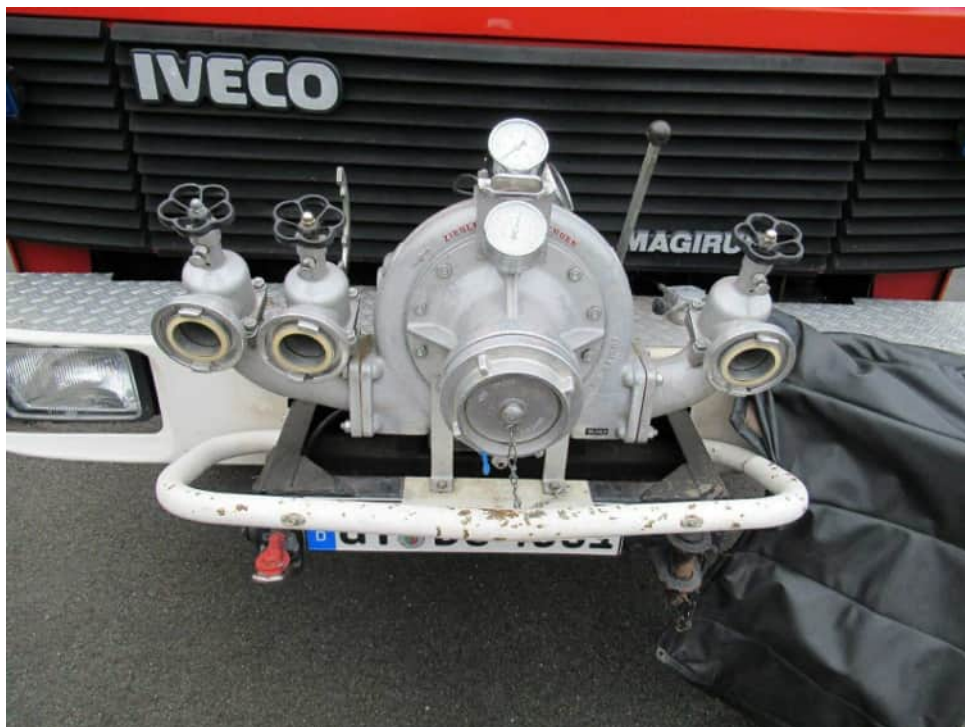
Bild 24 : Vorbaupumpe ohne Funktion
