Gutachten

1447679

N-HD103 / LVFBAFBC6CH101566

Totalschaden

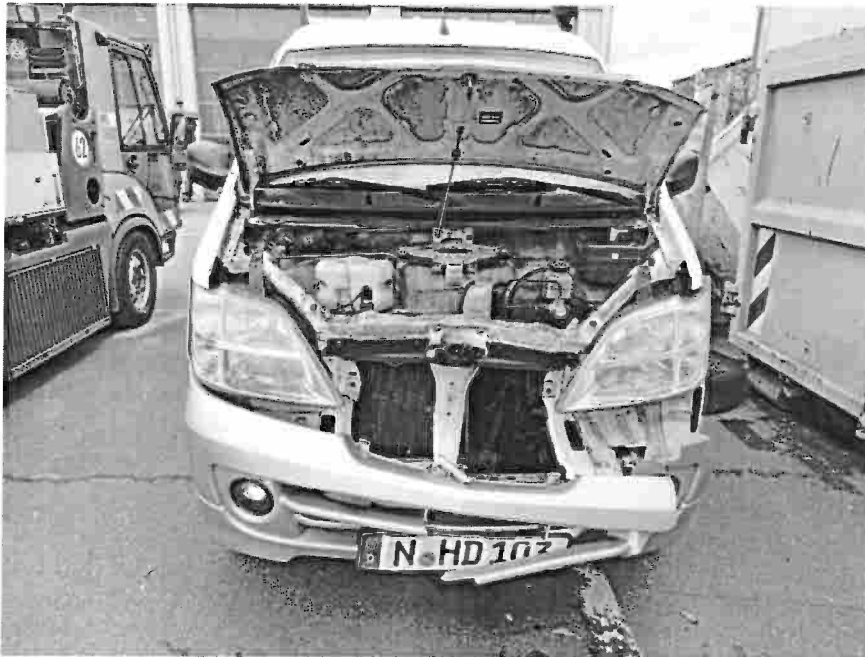
Der Schaden entstand durch einen Anstoß gegen die Fahrzeugfront.

Bild 5: Schadenübersichtsfoto

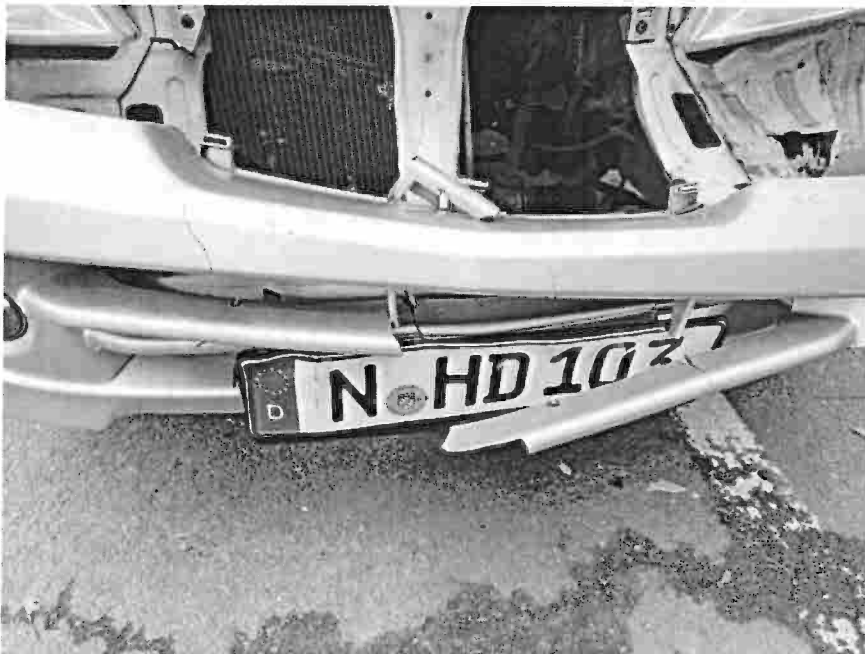
Bild 6: Stoßfänger vorne zerstört, Kennzeichen vorne deformiert

- Motorhaube deformiert / erneuern
- Stoßfänger vorne deformiert / erneuern
- Kotflügel links und rechts deformiert / erneuern
- Scheinwerfer rechts und links gebrochen / erneuern
- Schlossträger stark deformiert / erneuern
- Bremskraftverstärker angestoßen / erneuern
- Kühlerpaket stark deformiert / erneuern

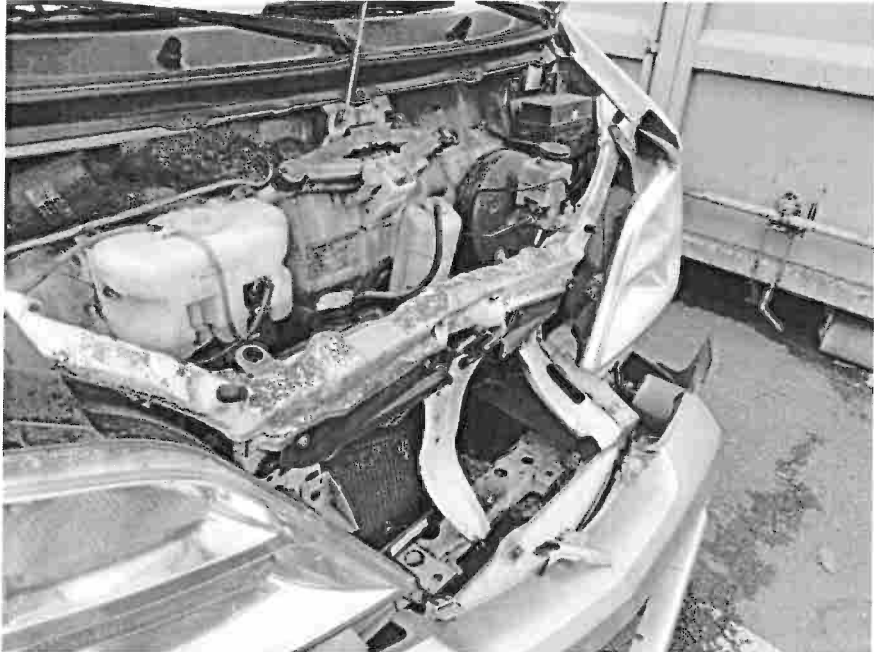
Bild 7: Schlossträger vorne deformiert, Bremskraftverstärker angestoßen, Kühlerpaket deformiert

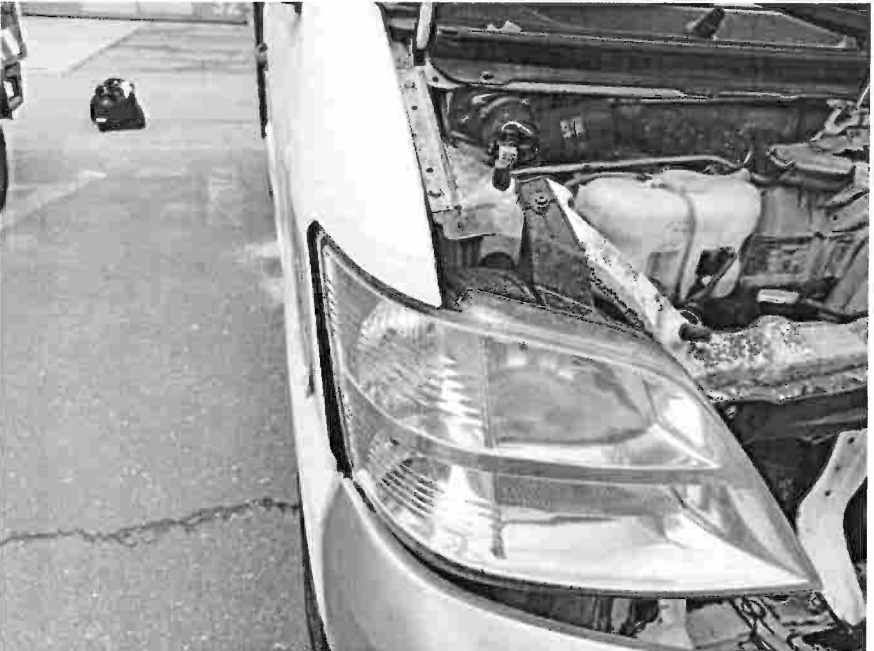
Bild 8: Scheinwerfer rechts gebrochen

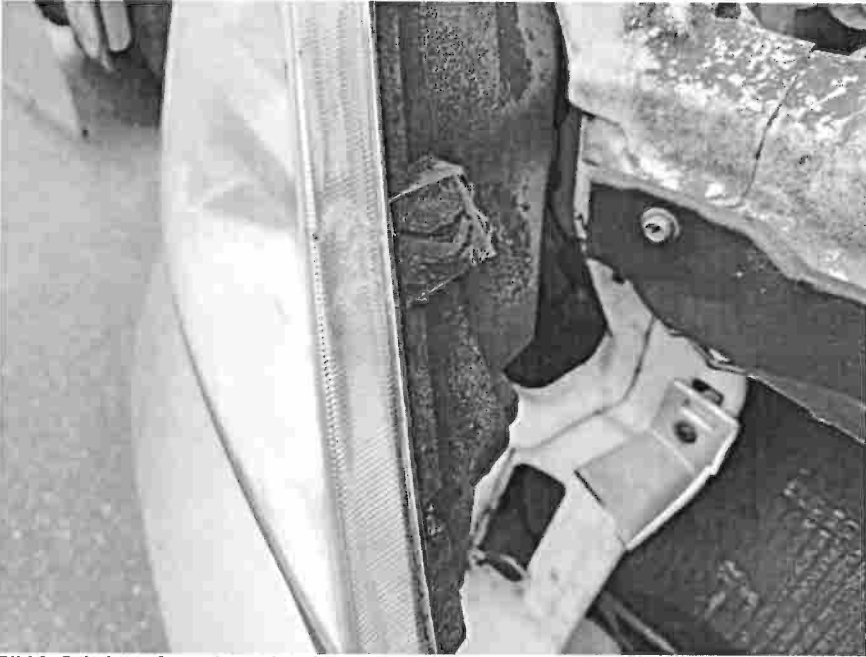
Bild 9: Scheinwerfer rechts gebrochen

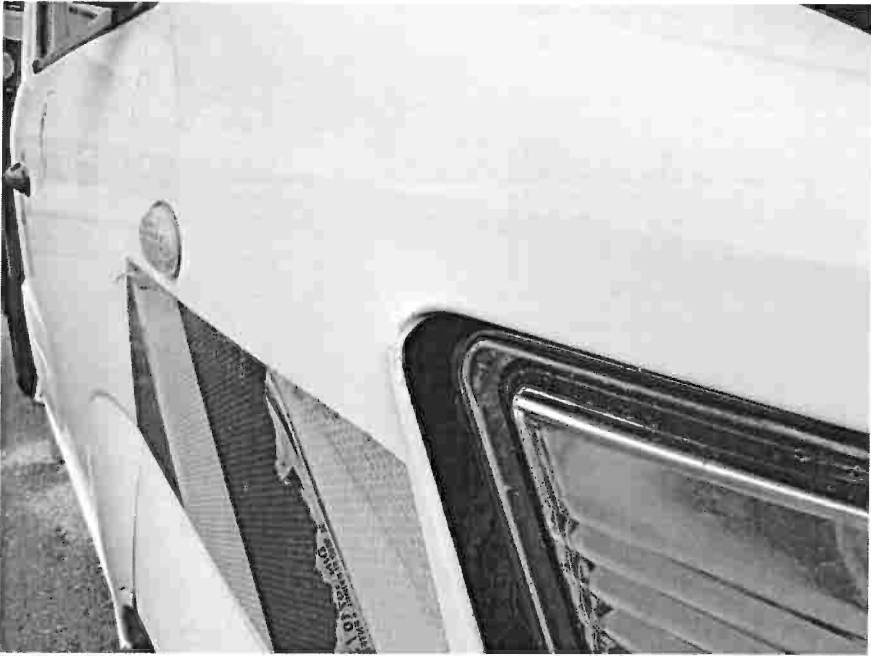
Bild 10: Kotflügel vorne rechts deformiert

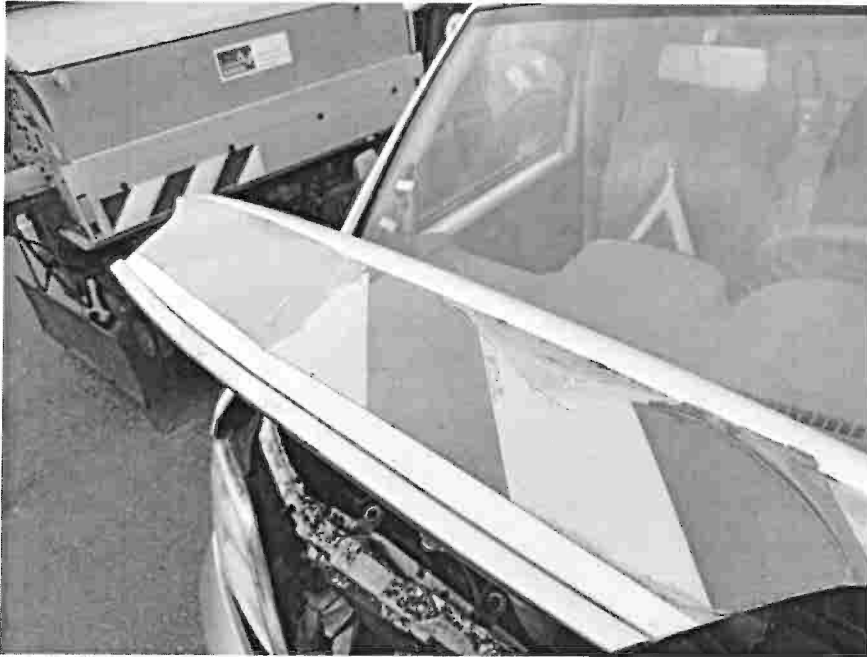
Bild 11: Motorhaube deformiert

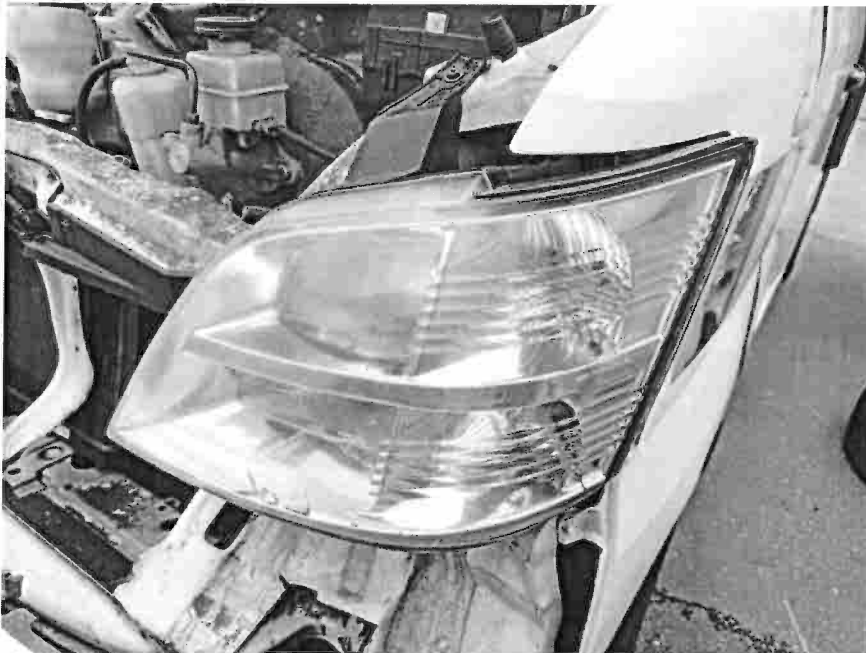
Bild 12: Schweinwerfer lins gebrochen

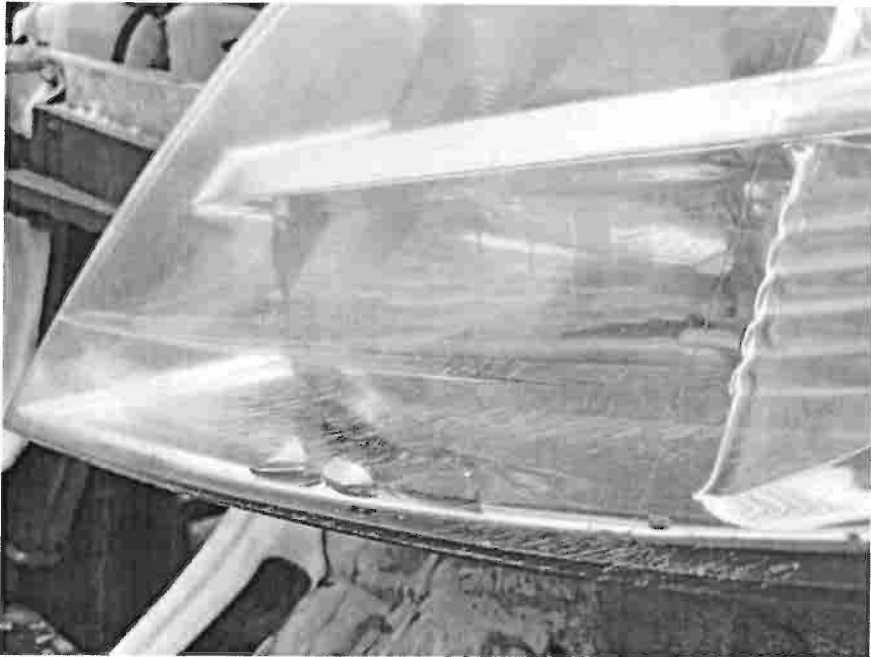
Bild 13: Schweinwerfer lins gebrochen

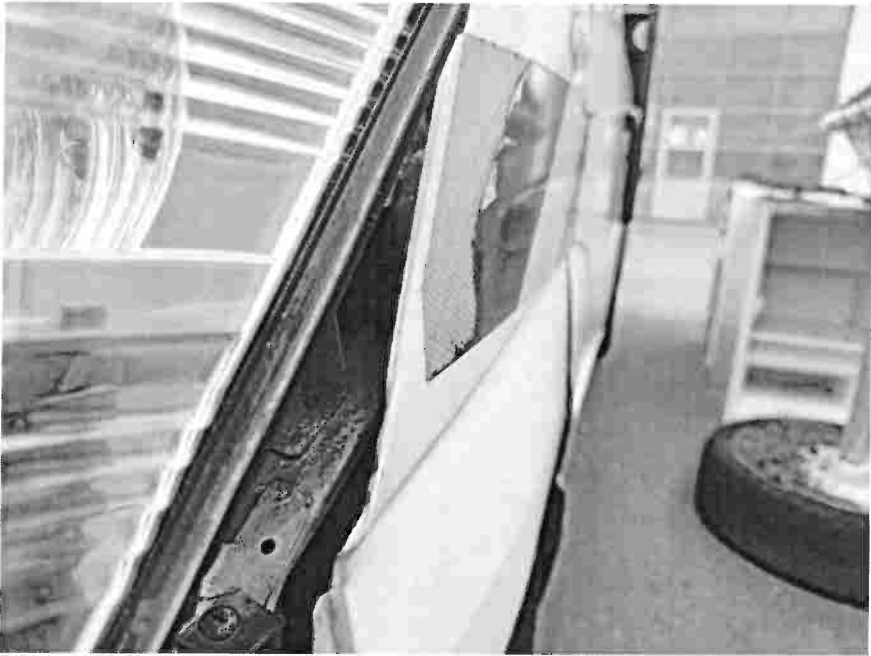
Bild 14: Kotflügel vorne links deformiert

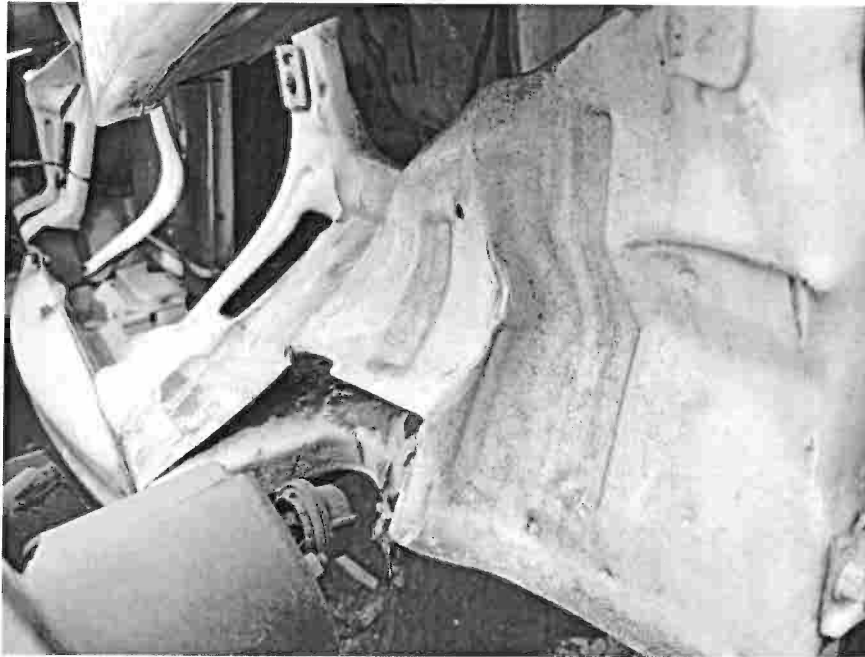
Bild 15: Schlosssträger vorne stark deformiert

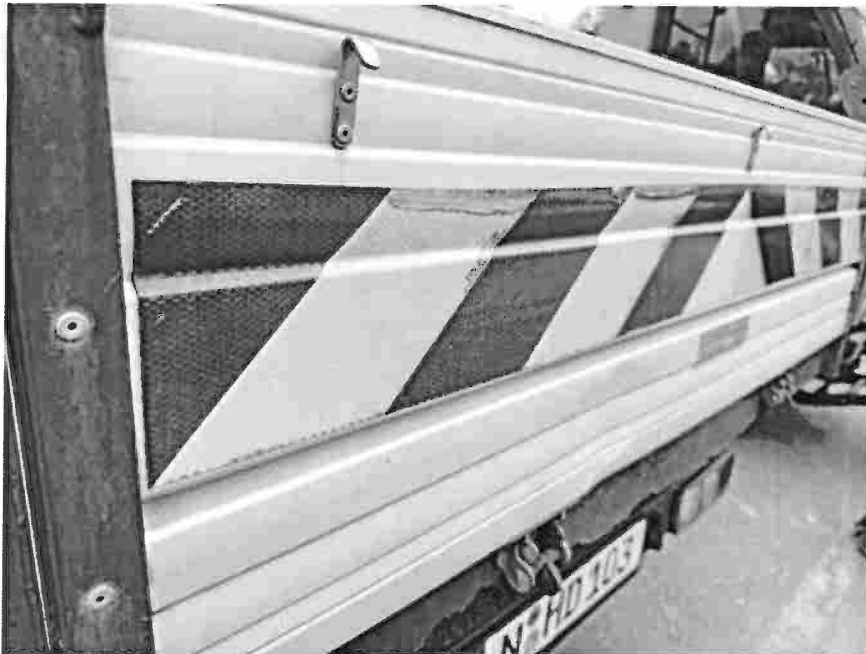
Am Fahrzeug wurden nicht reparierte Vorschäden festgestellt. Im Wesentlichen waren die folgenden Fahrzeugteile bereits vor Eintritt des aktuellen Schadenereignisses beschädigt:

Bild 16: Altschaden: Bordwand hinten deformiert

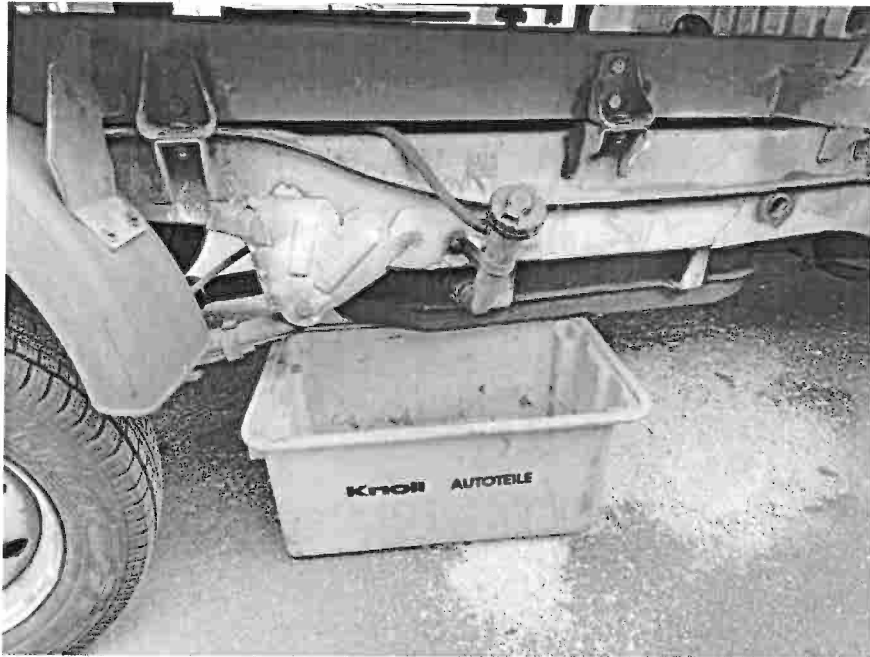
Bild 17: Altschaden: Tank undicht
