PROTOKOLLNUMMER: 33512856

Gutachten

Betreff	Zustandsbericht
Auftrag durch	Hauptzollamt Bielefeld Am Hoppenhof 30 33104 Paderborn
Besichtigungsdatum / Ort	22.04.2024 / - 32049 Herford
Auftrags-Nummer / Referenz	MW1874940
Amtliches Kennzeichen	---
Fahrzeug-Identnummer	SAJAA061297R29372

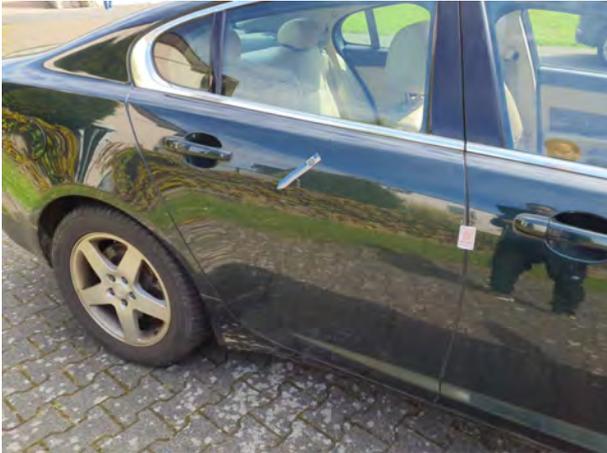
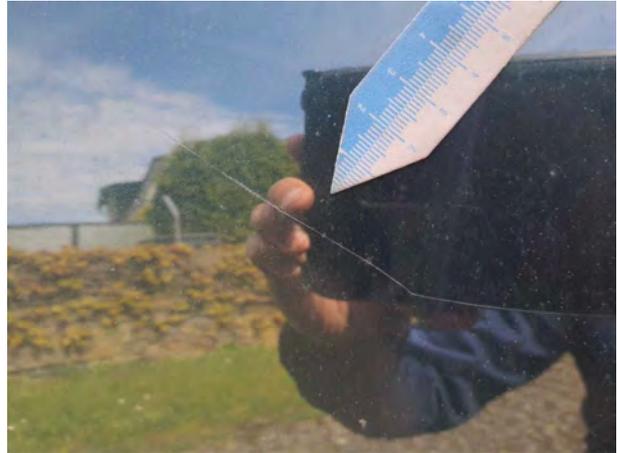
Beschädigung 2: Tür hinten rechts: Tür - Kratzer - lackieren

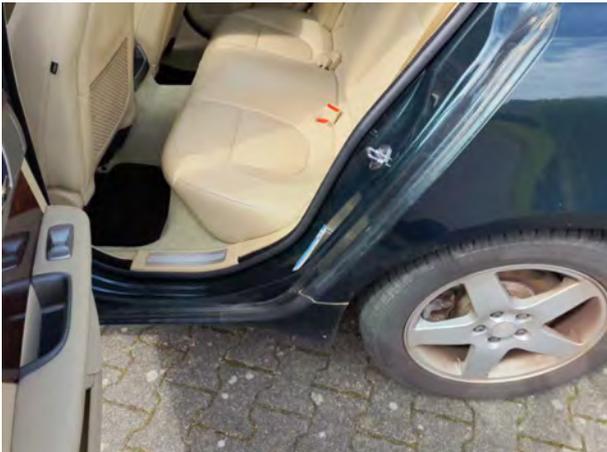
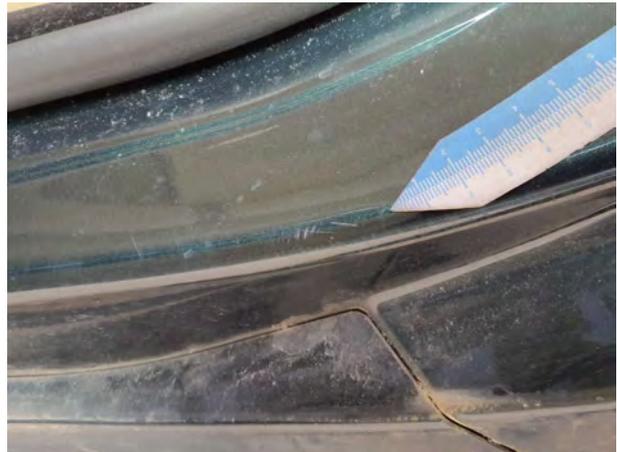
Beschädigung 3: Seitenwand links: Einstieg - Kratzer - Smart Repair

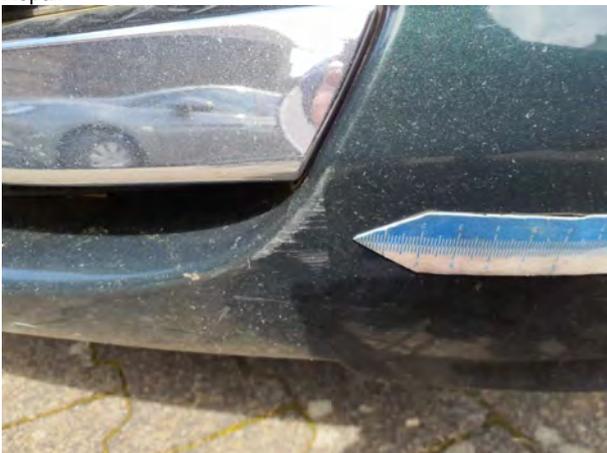
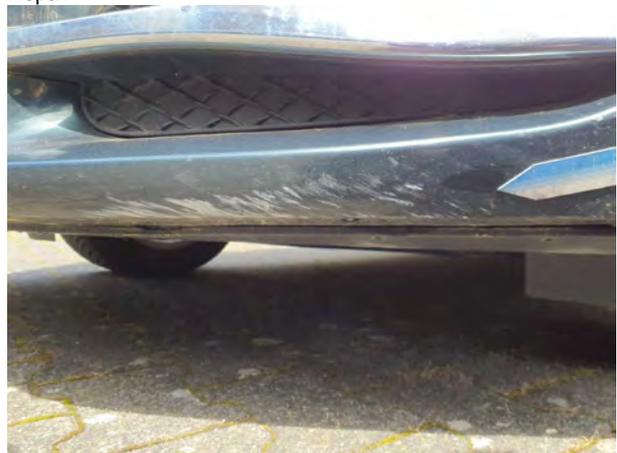
Beschädigung 5: Stossfänger vorn: Stossfänger vorn - Kratzer - Smart Repair

Beschädigung 5: Stossfänger vorn: Stossfänger vorn - Krat... - Smart Repair

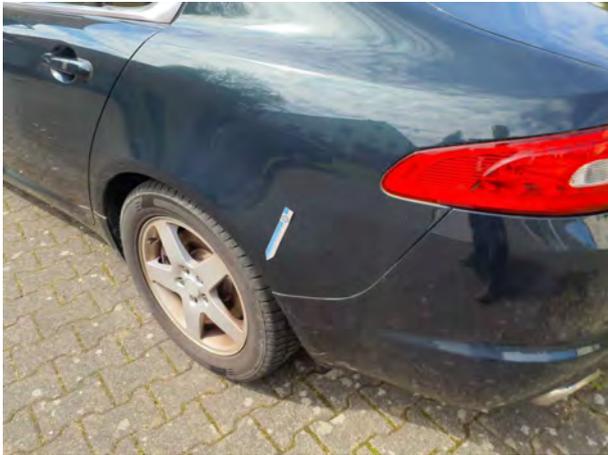
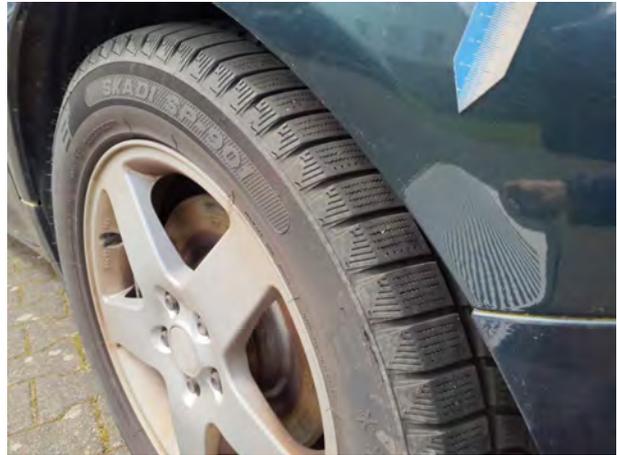
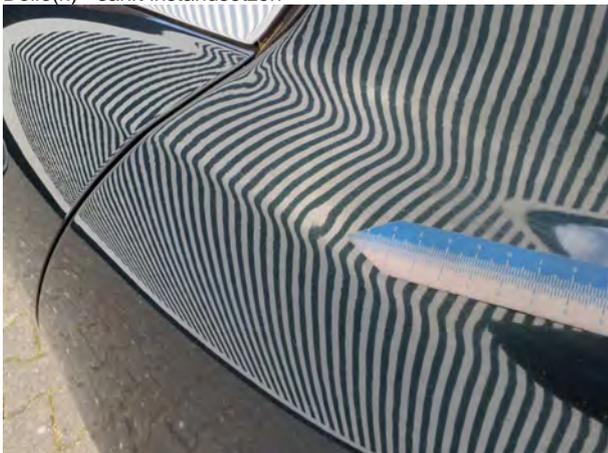
Beschädigung 6: Seitenwand links: Seitenwand (+Lackmangel) - Delle(n) - sanft instandsetzen

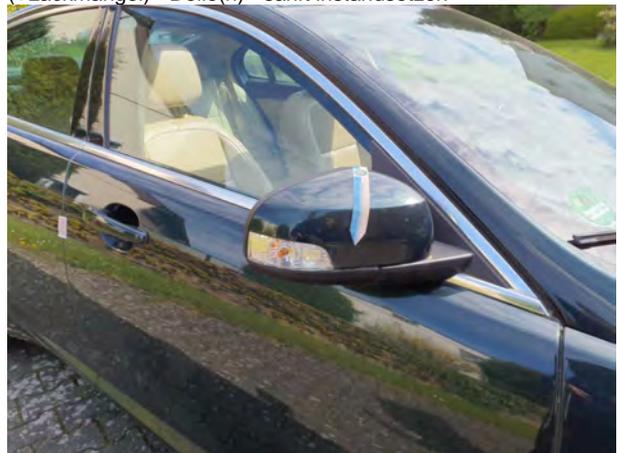
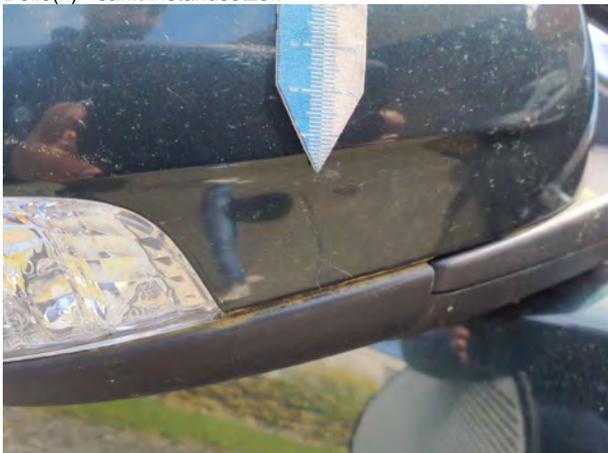
Beschädigung 8: Außenspiegel rechts: Abdeckkappe (+ lose) - gebrochen / gerissen - erneuern

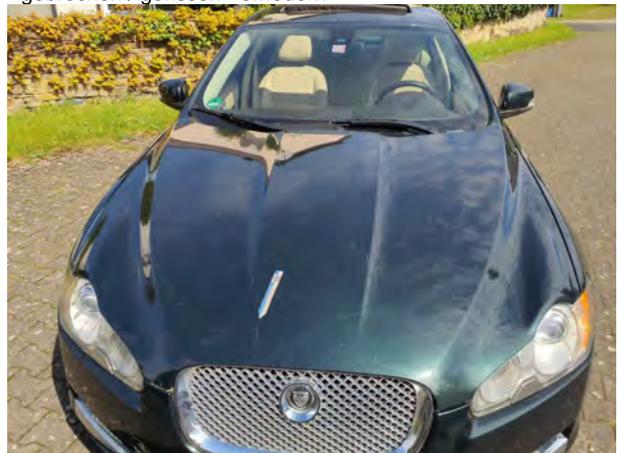
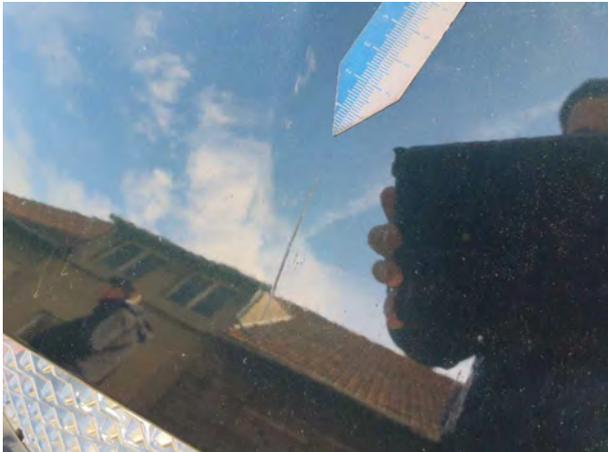
Beschädigung 9: Motorhaube: Motorhaube - Kratzer - lackieren

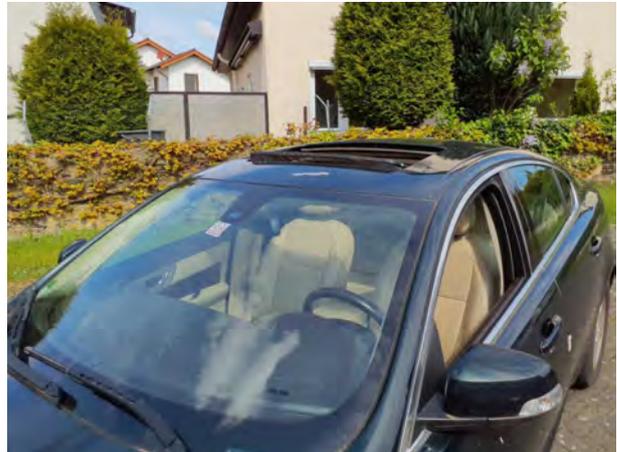
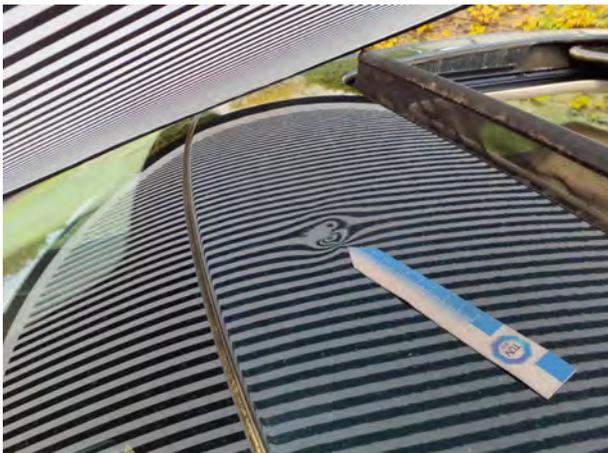
Nr.	Bauteilgruppe	Beschreibung	Rep.Kosten
10	Fahrzeugdach	Dach - Delle / Lackschaden - instandsetzen und lackieren	1.050,00 €
11	Verglasung	Frontscheibe - beschädigt - erneuern	1.560,00 €
12	Stoßfänger hinten	Stoßfänger hinten (+ Kratzer) - verformt - erneuern	2.100,00 €
Summe (netto):			8.440,00 €

Beschädigung 10: Fahrzeugdach: Dach - Delle / Lackschad...
- instandsetzen und lackieren

Beschädigung 10: Fahrzeugdach: Dach - Delle / Lackschaden -
instandsetzen und lackieren

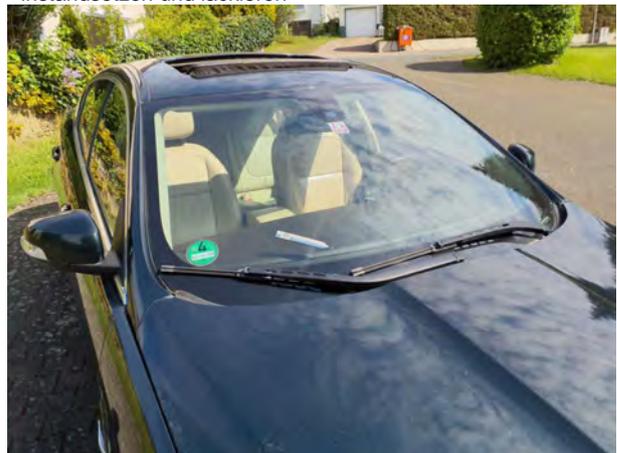
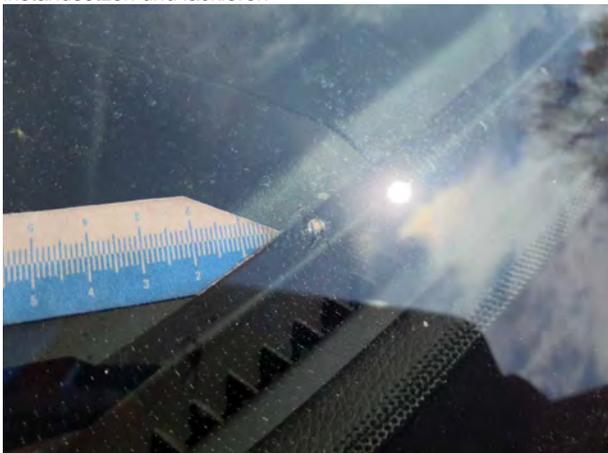
Beschädigung 11: Verglasung: Frontscheibe - beschädigt -
erneuern

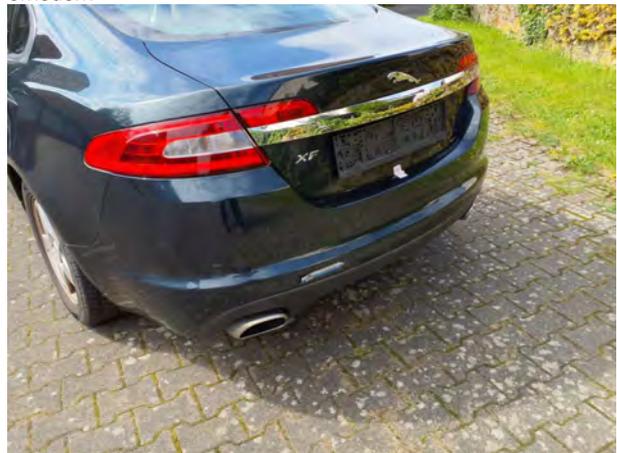
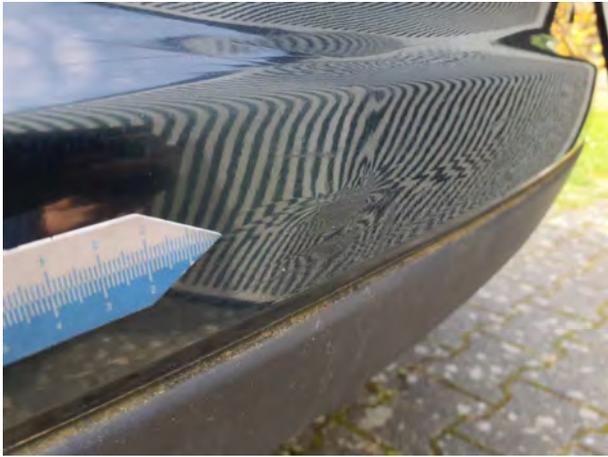
Beschädigung 12: Stossfänger hinten: Stossfänger hinten (+
Kratzer) - verformt - erneuern

Beschädigung 12: Stossfänger hinten: Stossfänger hinten (+ Kratzer) - verformt - erneuern

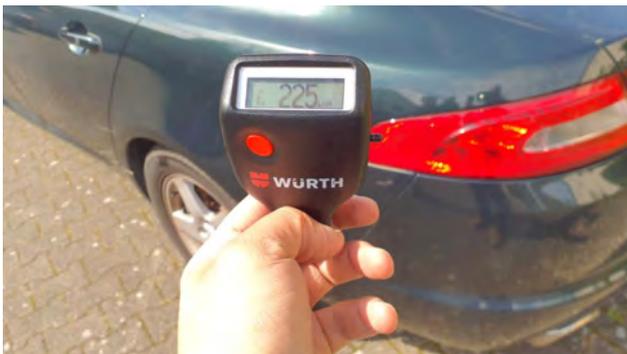
Nachlackierung 1: Seitenwand links

Nr.	Ort	Wertminderung
1	Seitenwand links, fachgerecht ausgeführt, Reparaturrechnung nicht vorhanden

Nr.	Ort	Messung
1	Seitenwand links	225 µm
