Bewertungsgutachten

SH 4395

Fahrzeugart	Sonstige Kraftfahrzeuge
Hersteller	DaimlerChrysler
Typ / Verkaufsbezeichnung	976.X1 / Atego 816 F
Aufbauart	Feuerwehrfahrzeug / Löschfahrzeug
HSN / TSN	0710 / 000
Fahrzeug-Ident.-Nr.	WDB9760121L187466
Leergewicht	5720 kg
zul. Gesamtmasse	8600 kg
Maße über alles L / B / H	6730 / 2500 / 2930 (mm)

Hersteller	ZIEGLER
Typ / Verkaufsbezeichnung	LF 10/6
Fabrik Nr.	0115/2142
Baujahr	19.04.2007

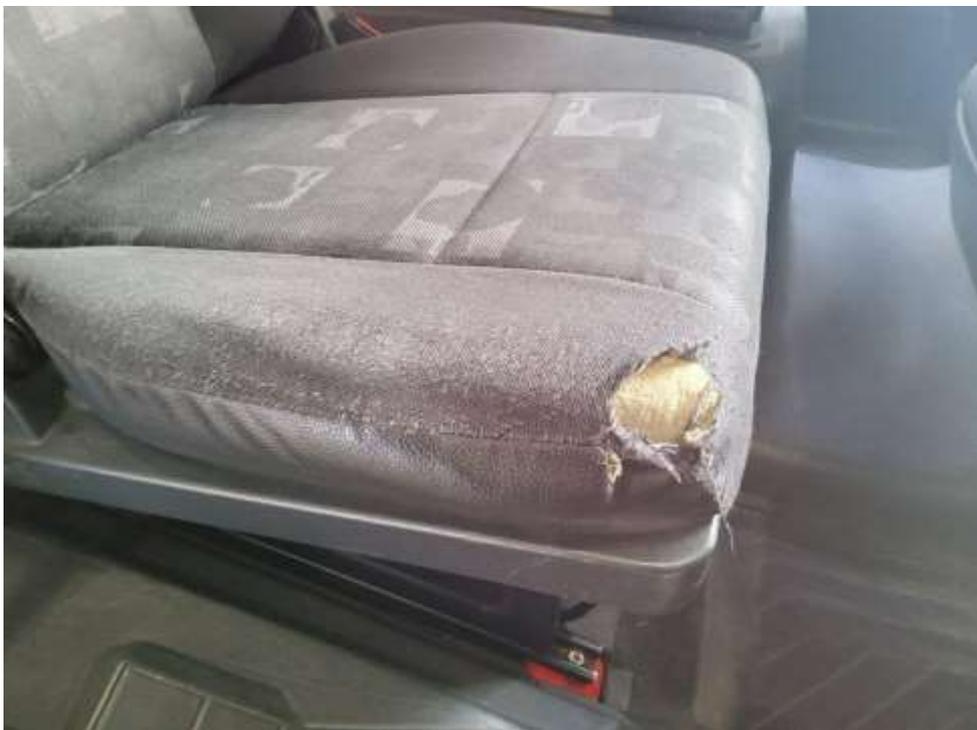
Bild 18 : Sitzbezug Beifahrersitz gerissen

- Lichtmast teilweise ohne Funktion, prüfen und Befund festlegen, Schadenerweiterung möglich
- Sitzbezug Beifahrersitz gerissen, erneuern (Bild 18)
- Türdichtung Fahrer- und Beifahrertür gerissen, erneuern (Bild 29)
- Kotflügel vorne rechts vorn Lackschäden, lackieren mit Lackaufbau (Bild 20)
- Seitenwand mitte rechts Lackschaden und eingedellt, instandsetzen
- Tür hinten links Lackierung gerissen, lackieren mit Lackaufbau (Bild 22, 24)
- Seitenwand mitte links eingedellt, instandsetzen (Bild 23)
- Mittelrune links und rechts Lackschäden, lackieren mit Lackaufbau (Bild 25, 28)
- Dichtgummi Radlauf hinten links lose, instandsetzen (Bild 26, 27)
- Glas Rückleuchte rechts gebrochen, erneuern (Bild 30)
- Lackierung Radlauf hinten links verschrammt, lackieren mit Lackaufbau (Bild 31)
- Bodengruppe und Hilfsrahmen Aufbau korrodiert, instandsetzen (Bild 32, 33, 34, 35)

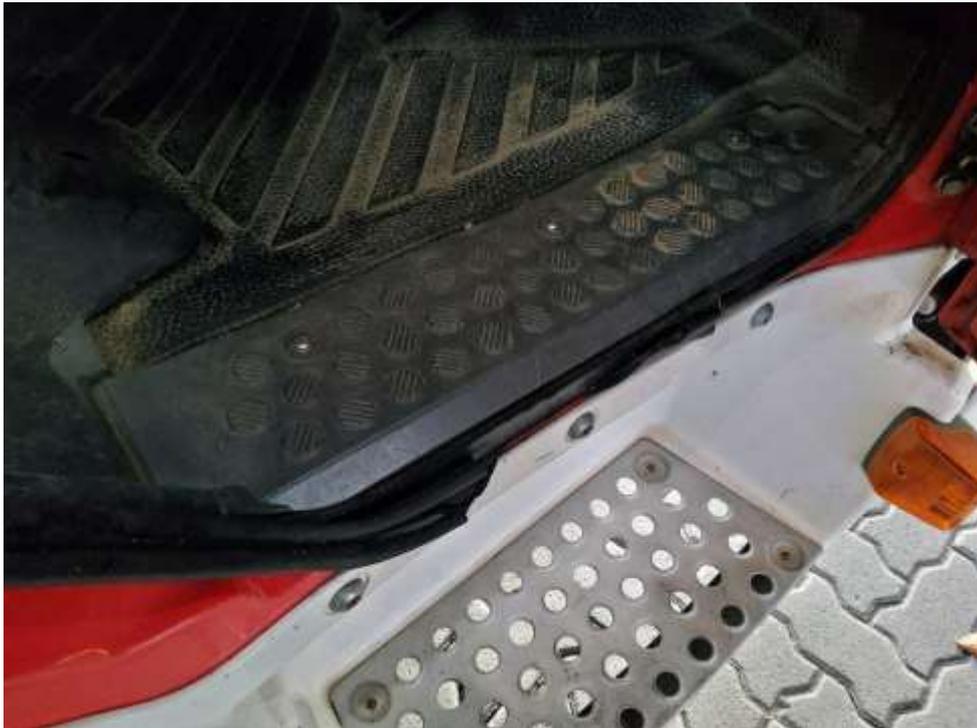
Bild 19 : Türdichtung Beifahrertür gerissen

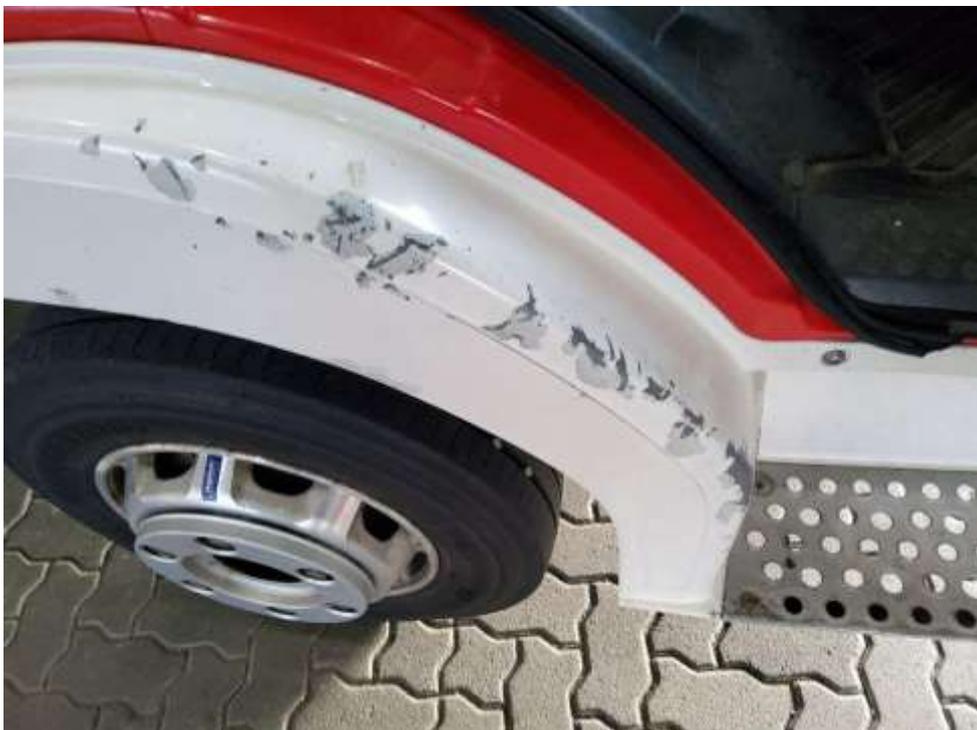
Bild 20 : Kotflügel vorne rechts vorn Lackschäden

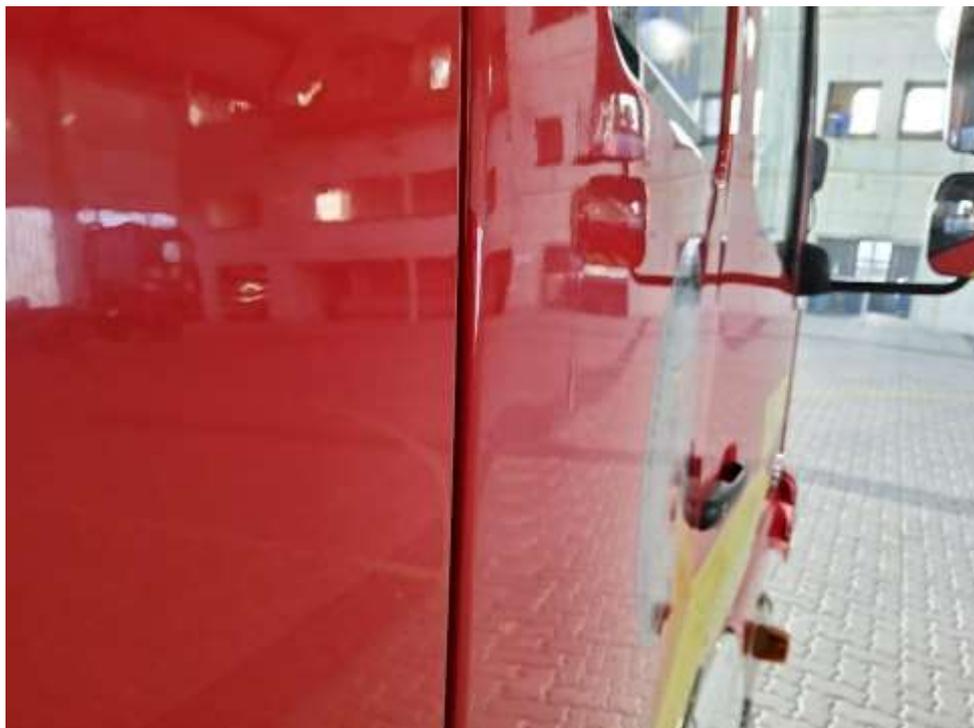
Bild 21 : Seitenwand mitte rechts Lackschaden

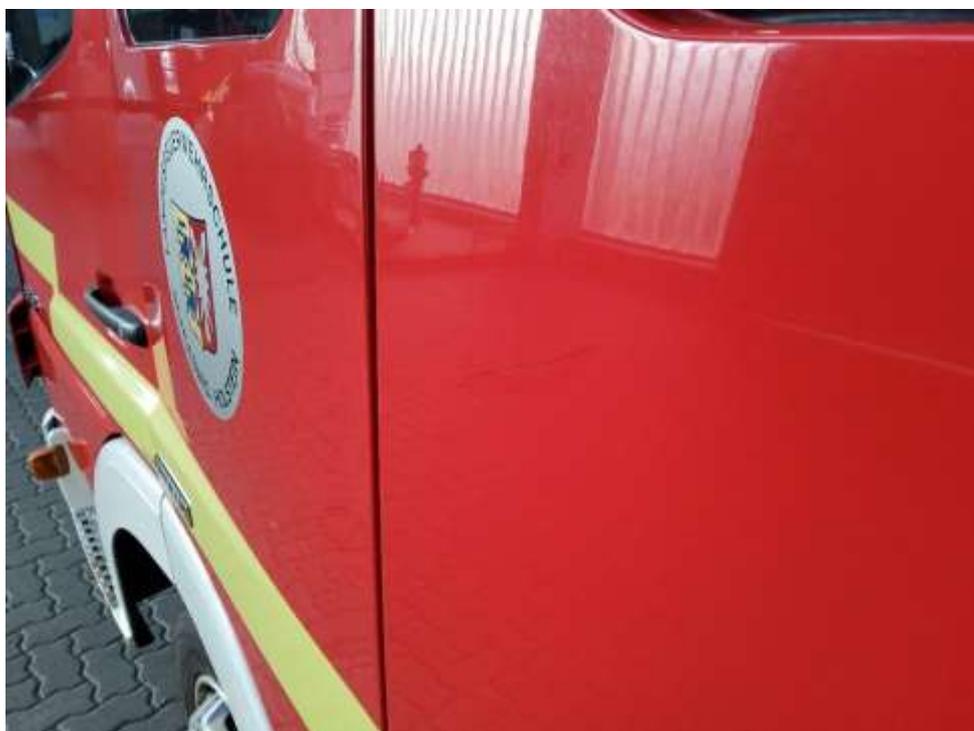
Bild 22 : Tür hinten links Lackierung gerissen

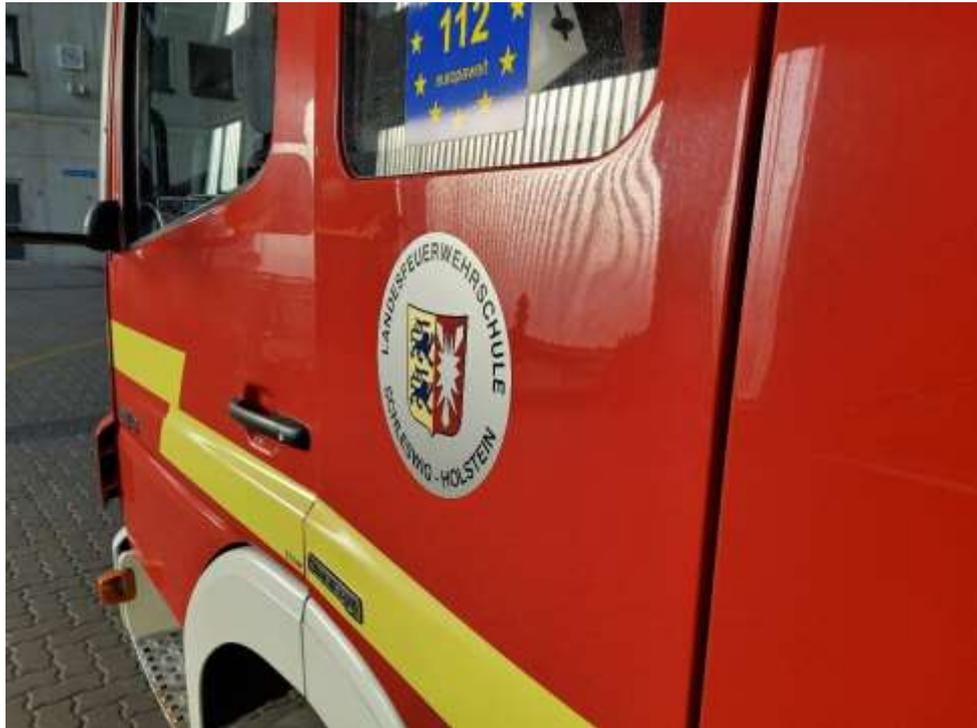
Bild 23 : Seitenwand mitte links eingedellt

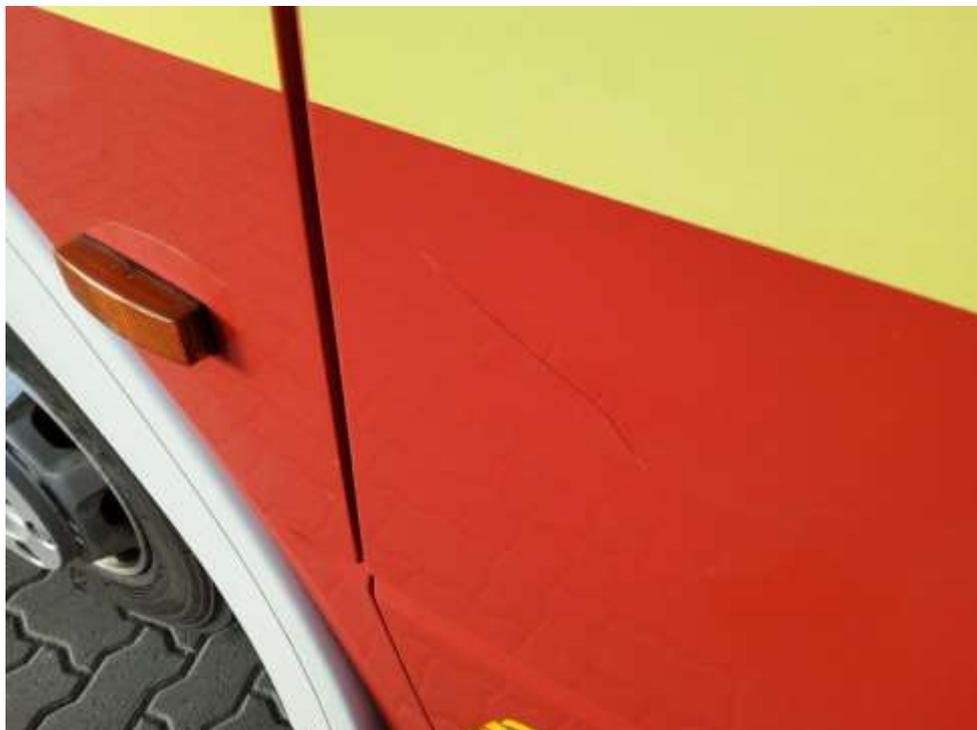
Bild 24 : Tür hinten links Lackierung gerissen

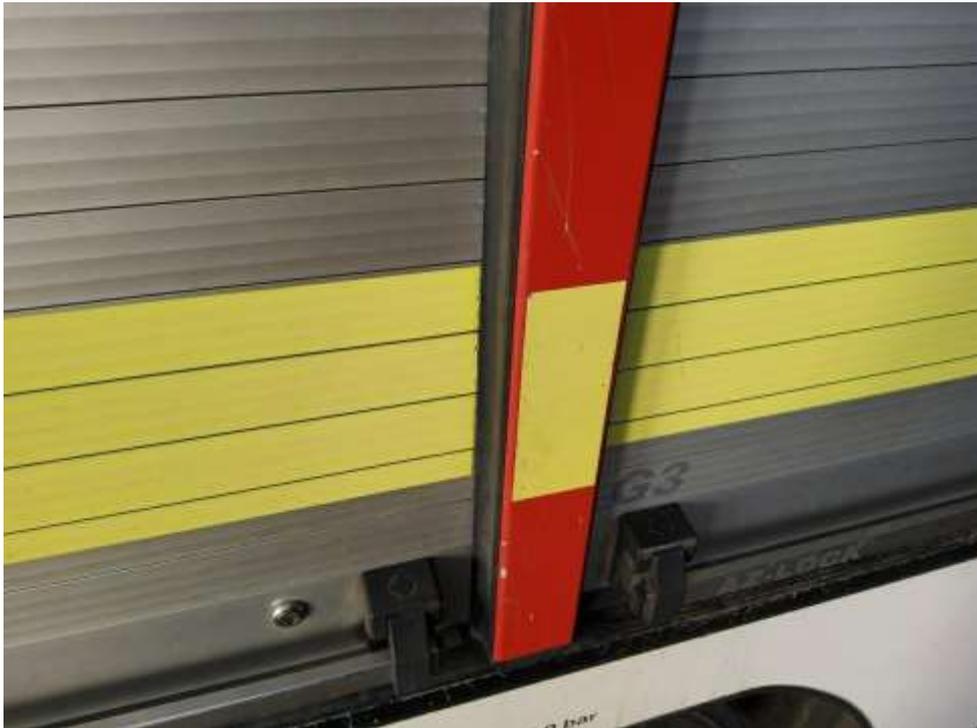
Bild 25 : Mittelrunge links und rechts Lackschäden

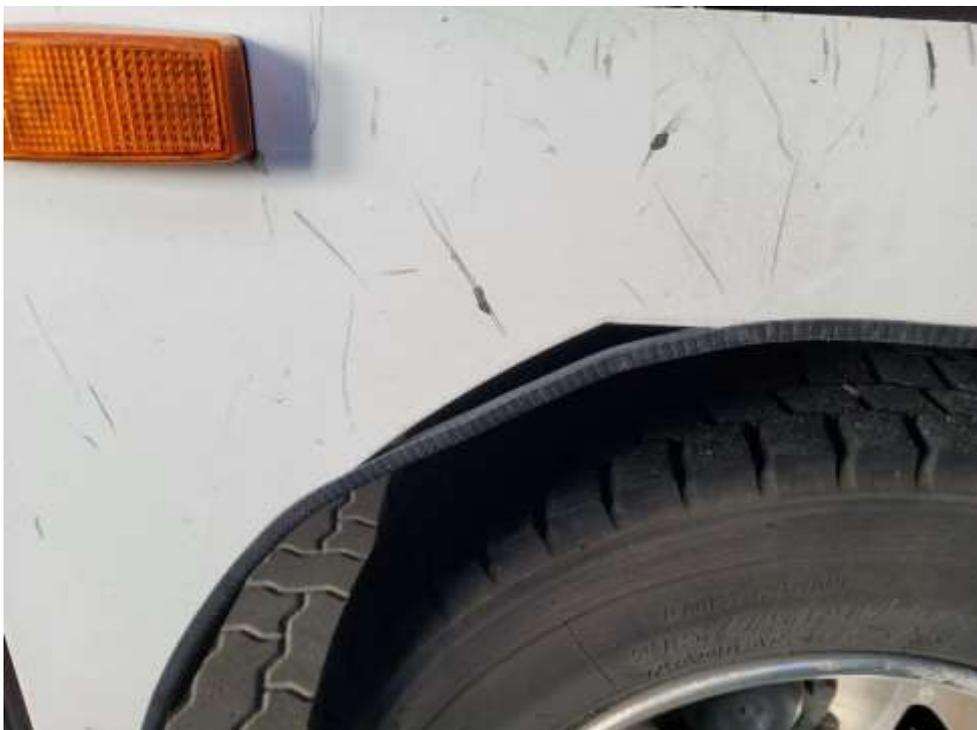
Bild 26 : Dichtgummi Radlauf hinten links lose

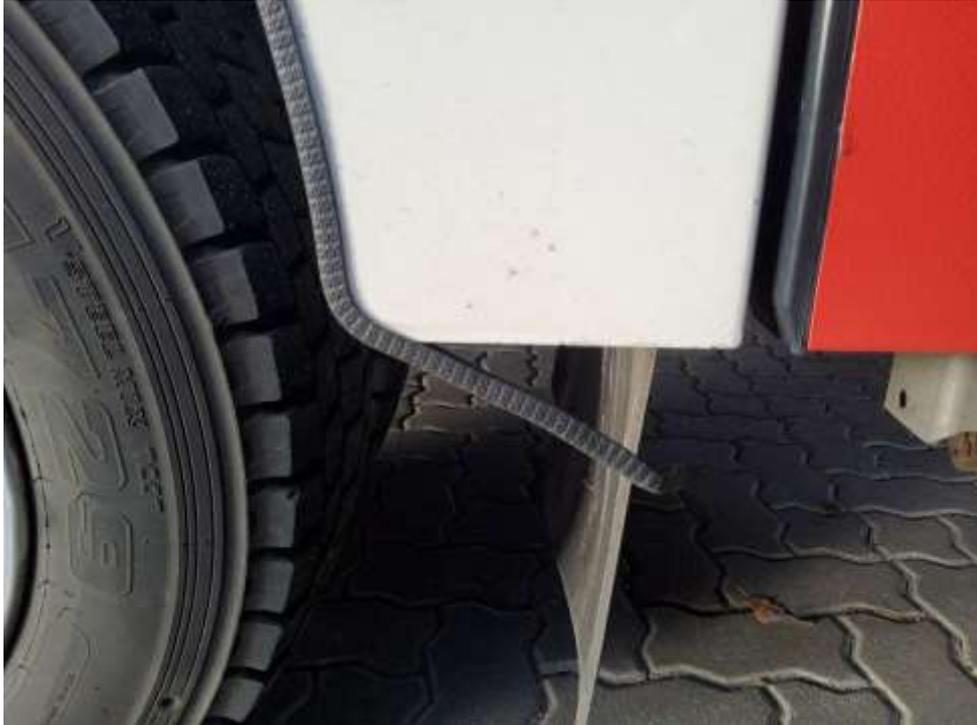
Bild 27 : Dichtgummi Radlauf hinten links lose

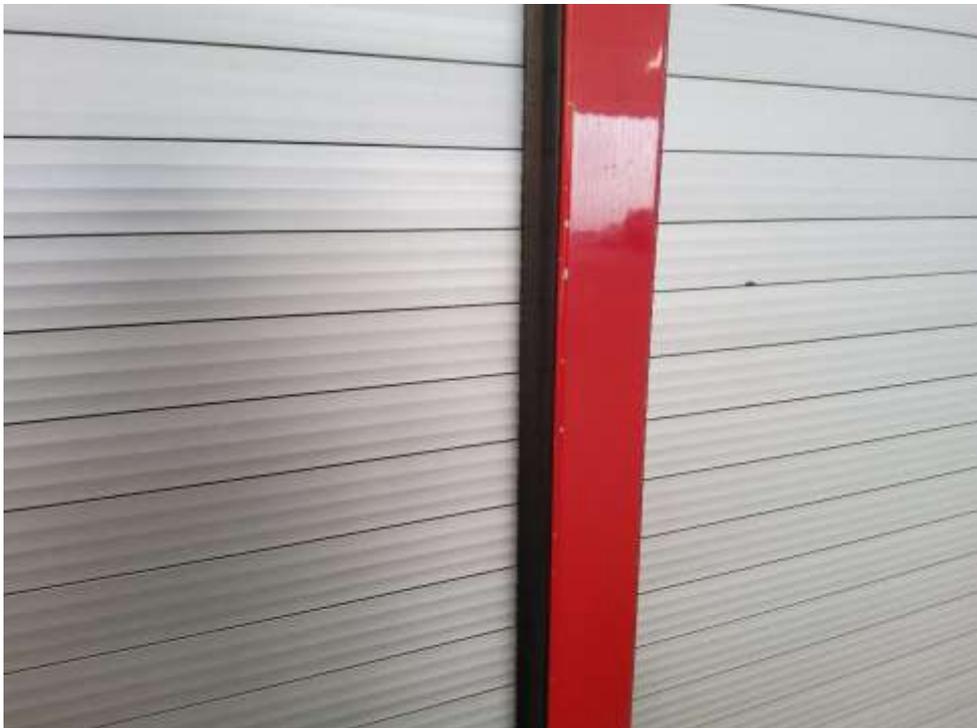
Bild 28 : Mittelrunge links und rechts Lackschäden

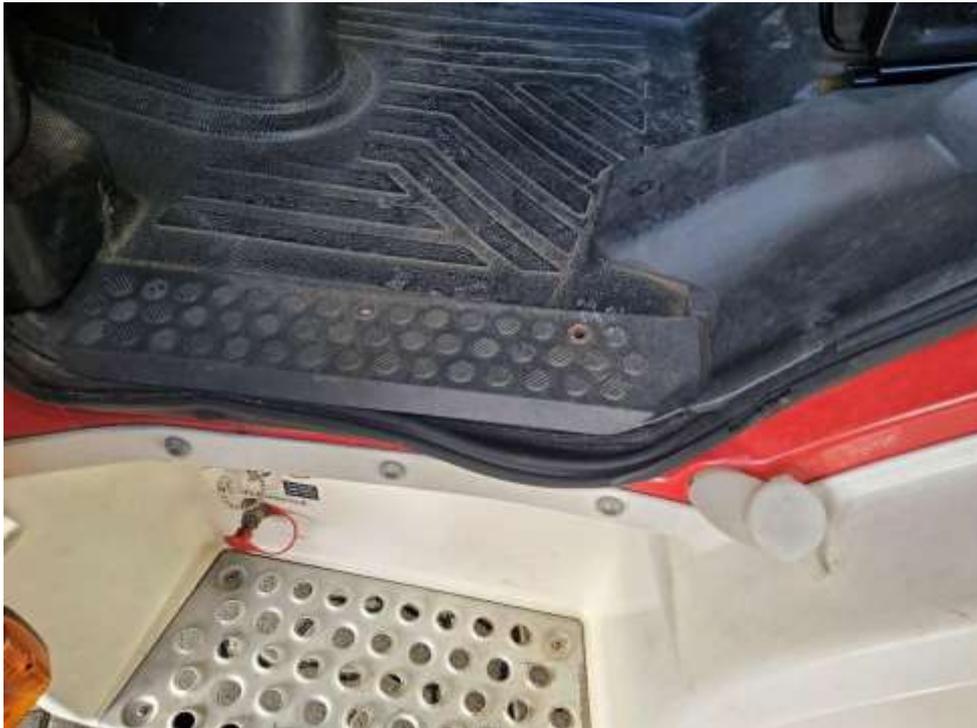
Bild 29 : Türdichtung Fahrer- und Beifahrertür gerissen

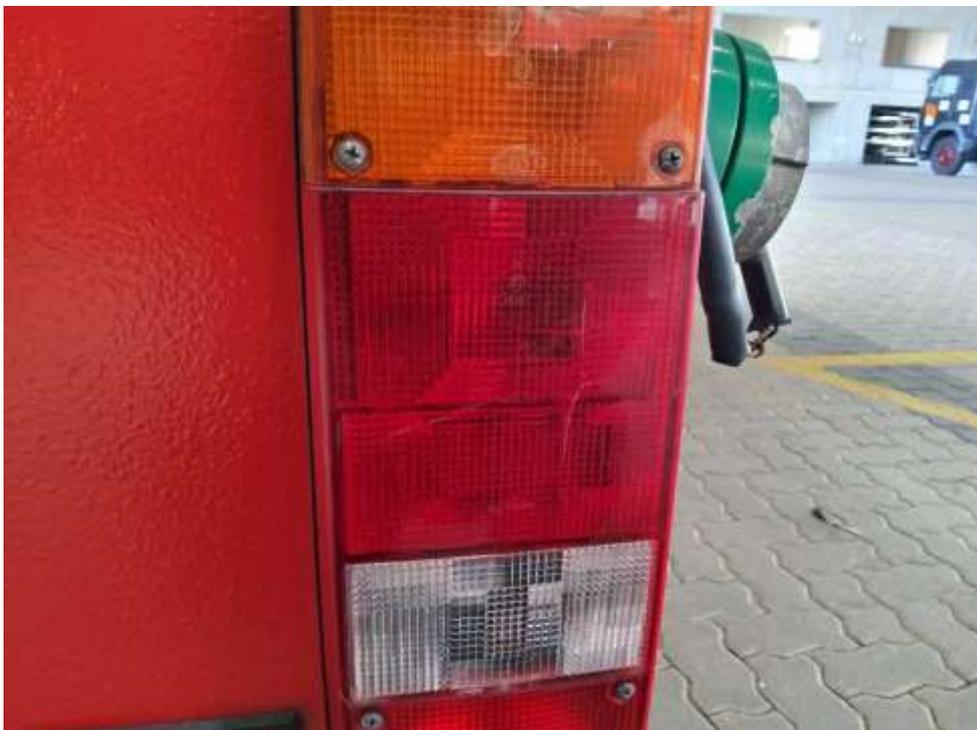
Bild 30 : Glas Rückleuchte rechts gebrochen

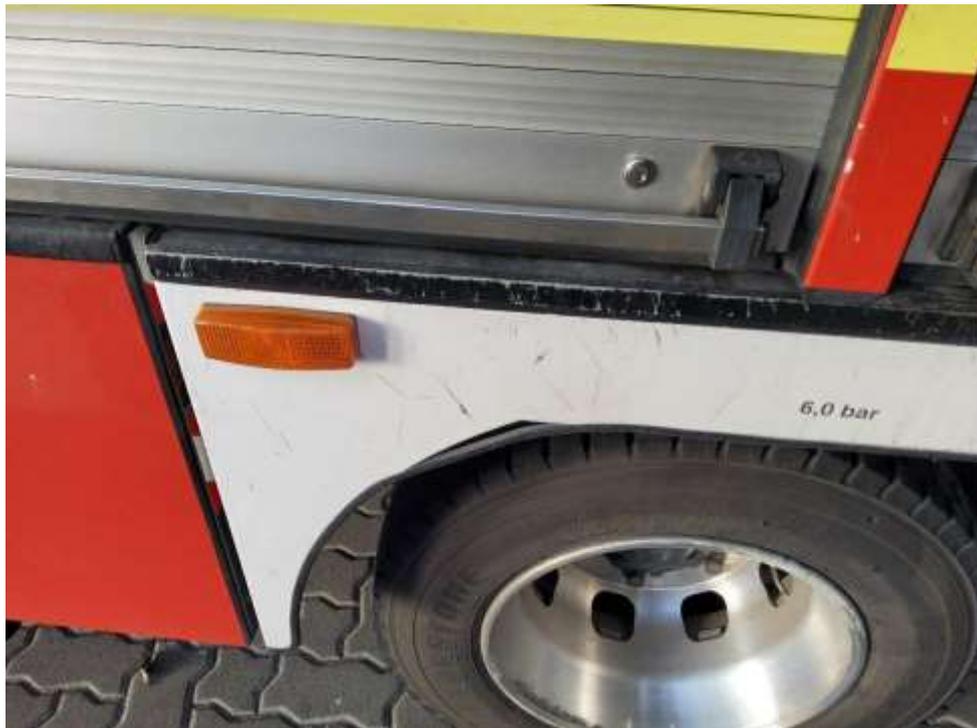
Bild 31 : Lackierung Radlauf hinten links verschrammt

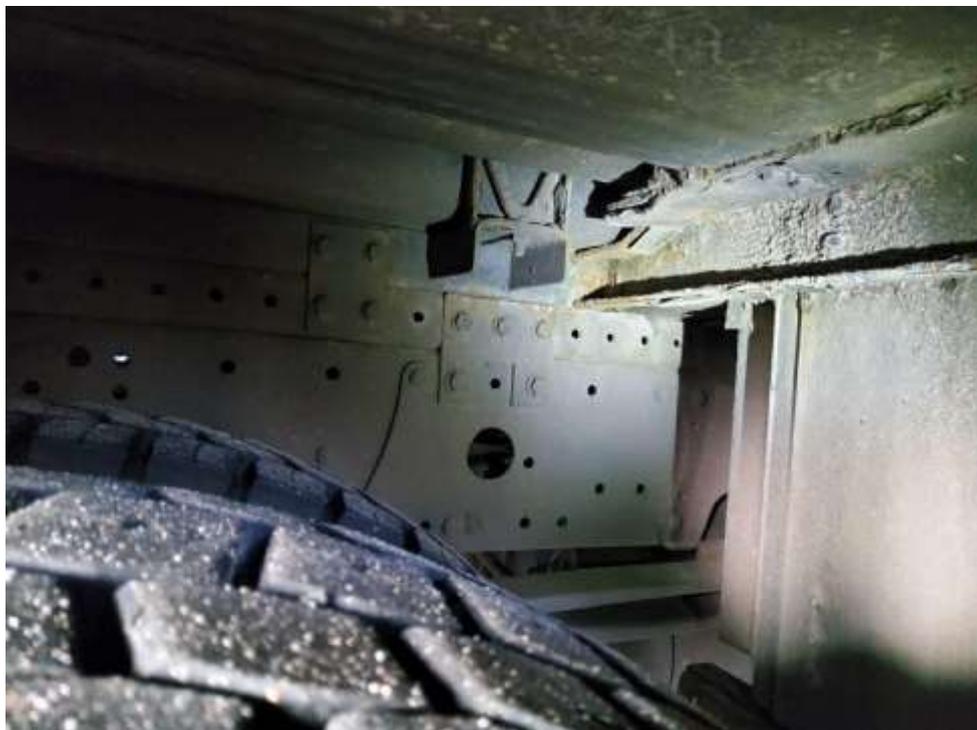
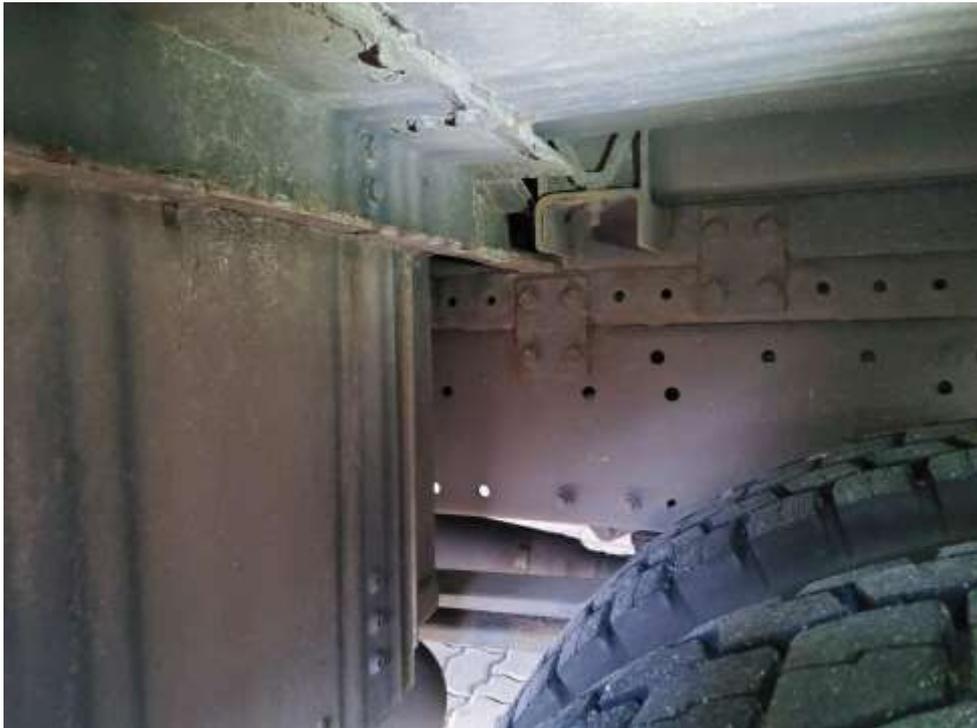
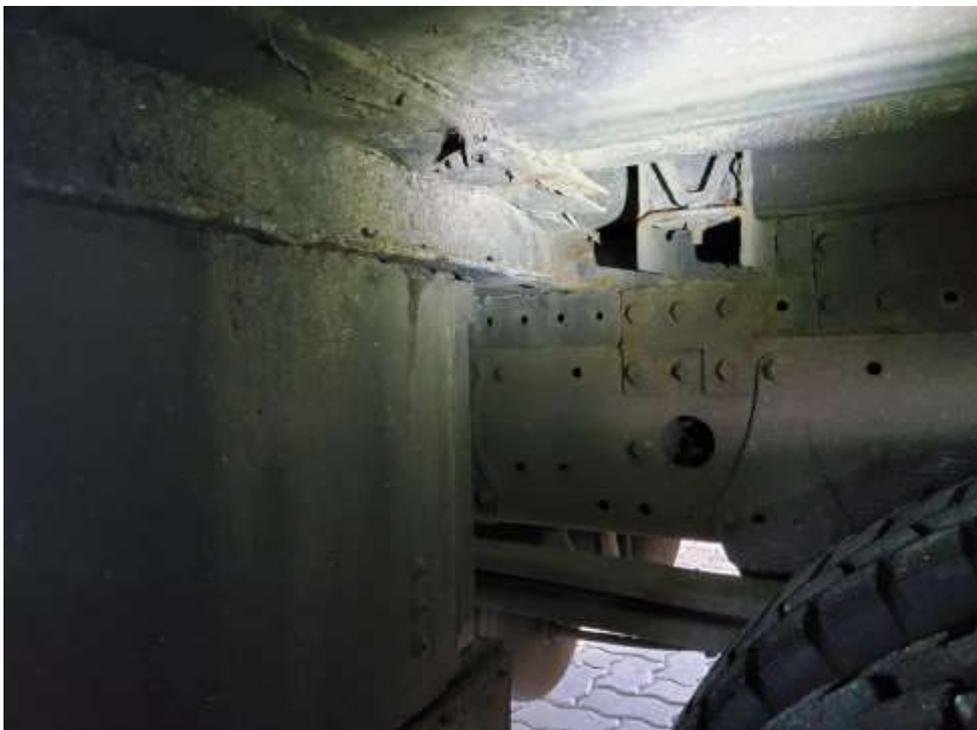
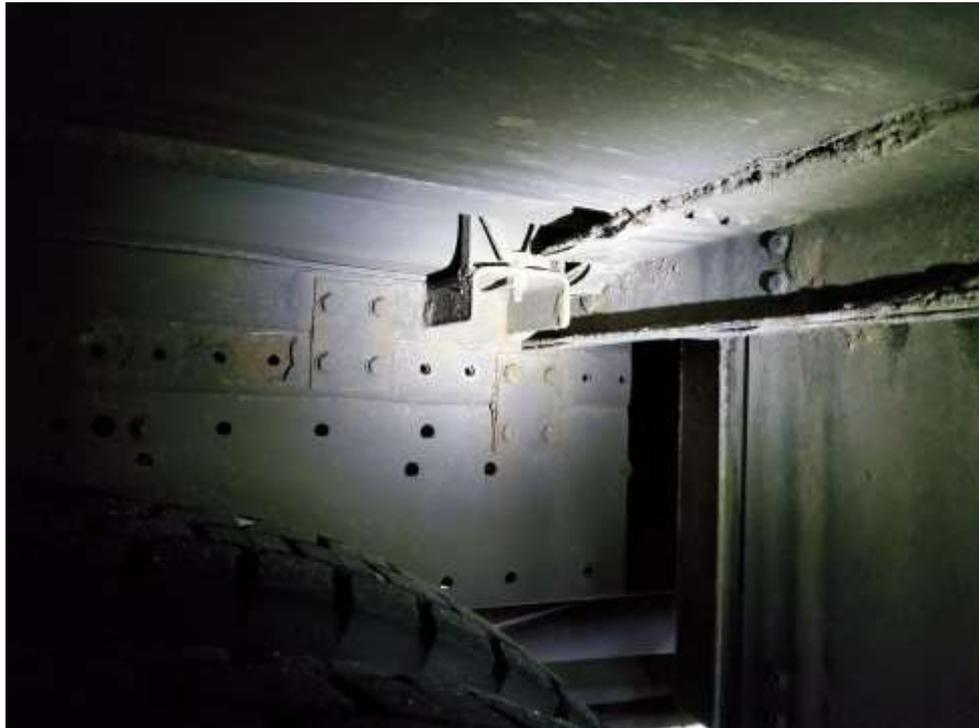
Bild 32 : Bodengruppe und Hilfsrahmen Aufbau korrodiert

Bild 33 : Bodengruppe und Hilfsrahmen Aufbau korrodiert

Bild 34 : Bodengruppe und Hilfsrahmen Aufbau korrodiert

Bild 35 : Bodengruppe und Hilfsrahmen Aufbau korrodiert

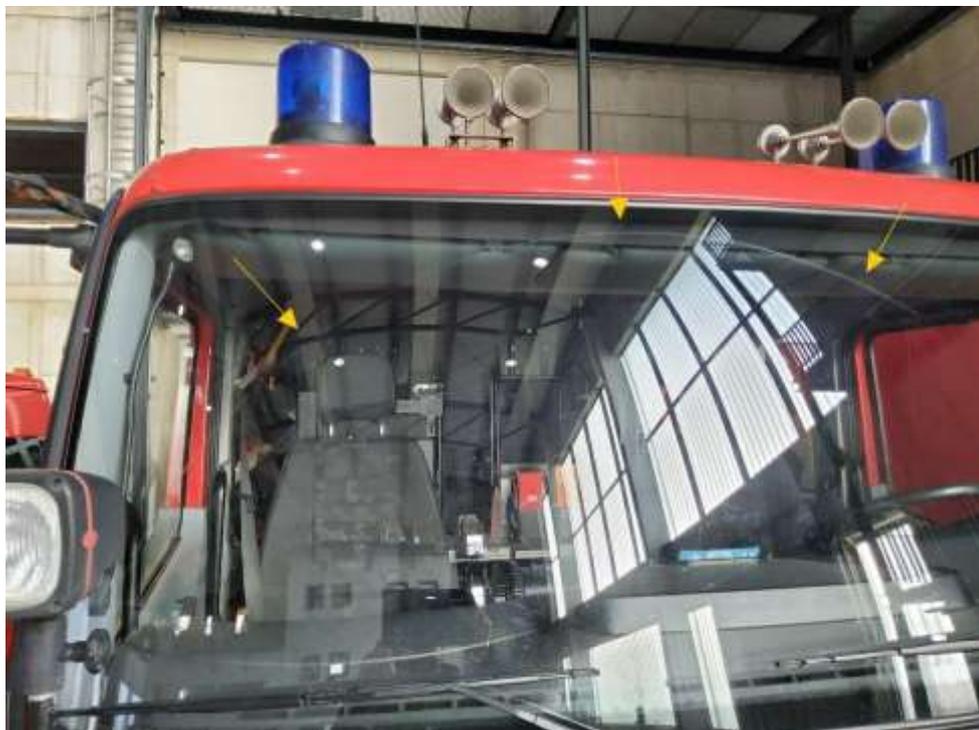
Bild 36 : Frontscheibe verschrammt

Eckbeplankung hinten links und rechts Lackschäden, lackieren mit Lackaufbau; Frontscheibe verschrammt, erneuern (Bild 36).
