GKK Gutachten GmbH

BG BAU - Berufsgenossenschaft der
 Bauwirtschaft, Abteilung Infrastruktur /
 Fuhrpark

Vorgang	
Ihr Auftrag vom	26.03.2024 durch BG BAU - Berufsgenossenschaft der Bauwirtschaft, Abteilung Infrastruktur / Fuhrpark
Besichtigungsort	71032 Böblingen, Friedrich-Gerstlacher-Straße 15
Besichtigungsdatum	28.03.2024
Referenznummern

Fahrzeugdaten / Technische Daten			
Fahrzeugident.-Nr.	WDD2132041A213813		
Fahrzeugart	PKW - Kombilimousine	Farbton / Lackart	Braun / Metallic
Hersteller	Mercedes-Benz	Nächste HU	03/2024
Typ / Verkaufsbez.	E 220 d Exclusive	Laufleistung abgelesen	94.614 km
Erstzulassung	16.02.2017	Emissionsklasse	Euro 6
Getriebe / Gänge	Automatik / 9	Sitzplätze / Türen	5 / 5
Achsen / angetrieben	2 / 1	Anzahl Besitzer	1
Motorart	Reihenmotor / Diesel	Hubraum / Nennleistung	1.950 ccm / 143 KW
Antriebsart	Heckantrieb

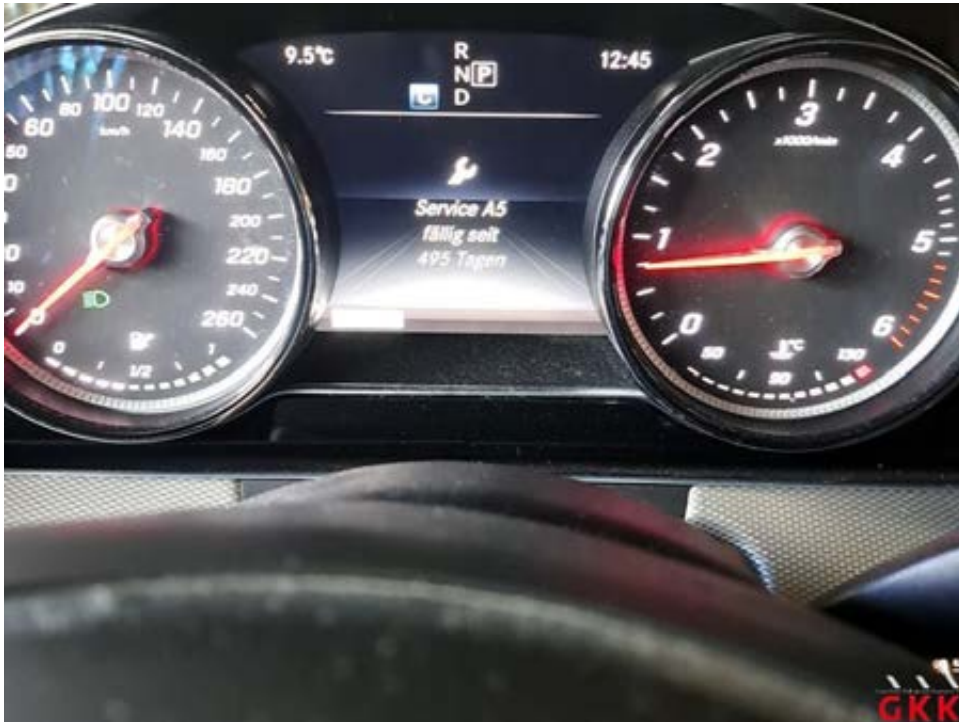
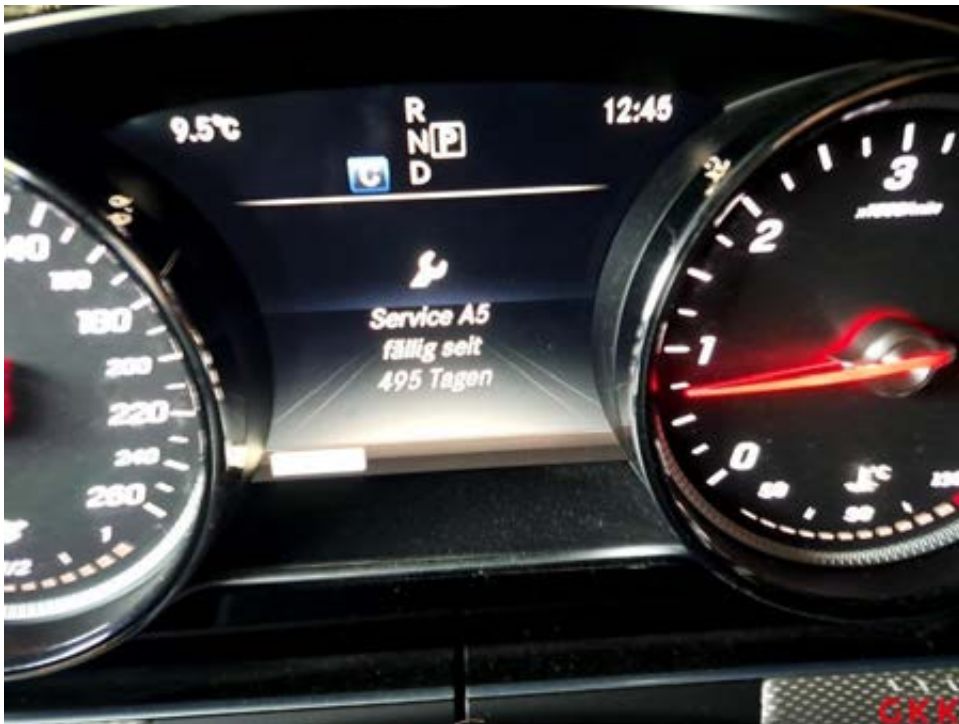
Bild 15 Inspektion groß, Mittelklasse, fällig, durchführen

Bild 16 Inspektion groß, Mittelklasse, fällig, durchführen

Wertbeeinflussende Faktoren		
Front (Angaben ohne MwSt.)	Reparaturkosten	MW
Frontscheibe beheizt mit Regensensor und Frontkamera, Steinschlag mit Rissbildung, ersetzen (Bild 19, Bild 20)	990,13 €	990,13 €
Seite links (Angaben ohne MwSt.)	Reparaturkosten	MW
Tür vorne links, beschädigt, instand setzen - lackieren (Bild 21, Bild 22)	544,92 €	252,74 €
Seitenwand links, verkratzt, lackieren (Bild 23, Bild 24)	536,98 €	214,79 €
Seite rechts (Angaben ohne MwSt.)	Reparaturkosten	MW
Tür hinten rechts, beschädigt, instand setzen - lackieren (Bild 17, Bild 18)	496,28 €	233,28 €
Heck (Angaben ohne MwSt.)	Reparaturkosten	MW
Stoßfänger hinten Verkleidung -lackiert-, verkratzt, lackieren (Bild 27, Bild 28)	522,03 €	208,81 €
Heckklappe unterhalb, verkratzt, lackieren (Bild 25, Bild 26)	435,19 €	174,08 €
Sonstiges (Angaben ohne MwSt.)	Reparaturkosten	MW
Inspektion groß Mittelklasse, fällig, durchführen (Bild 15, Bild 16)	536,63 €	536,63 €

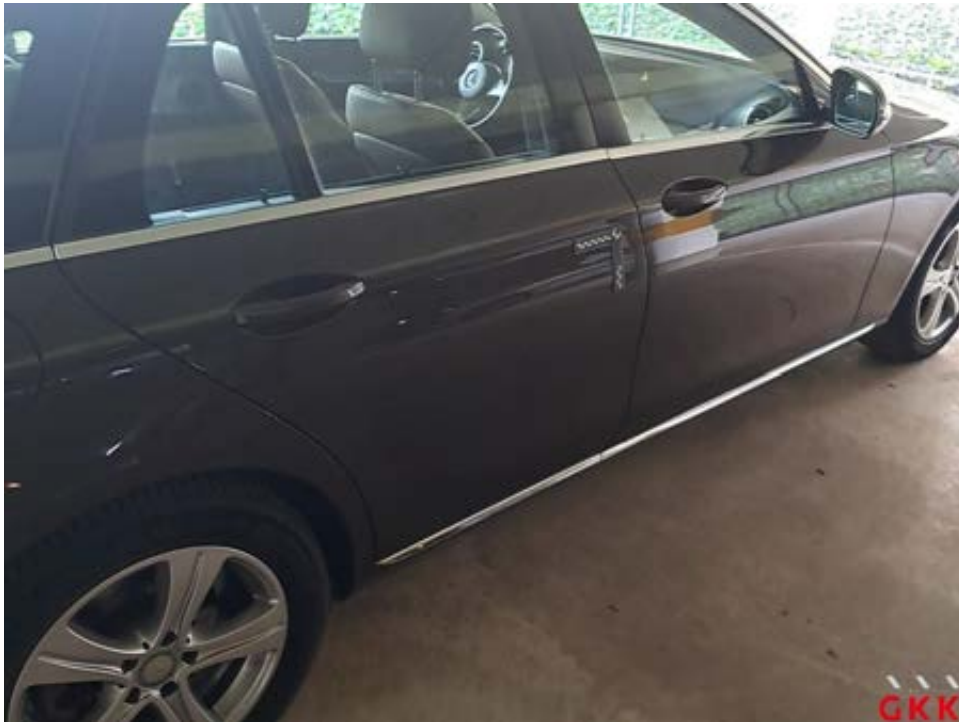
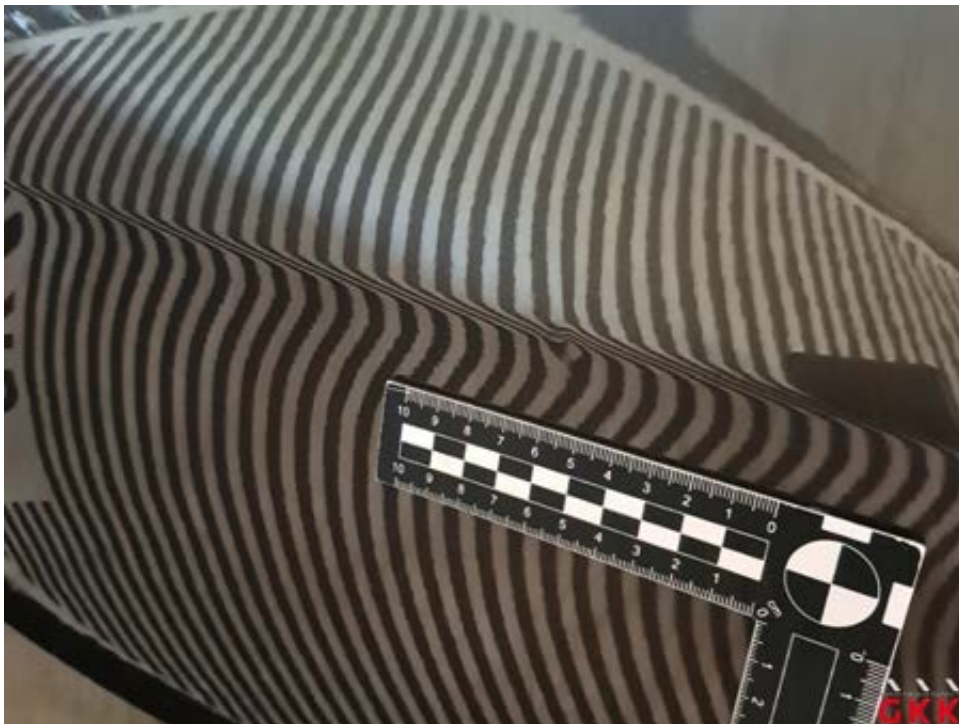
Bild 17 Tür hinten rechts, beschädigt, instand setzen - lackieren

Bild 18 Tür hinten rechts, beschädigt, instand setzen - lackieren

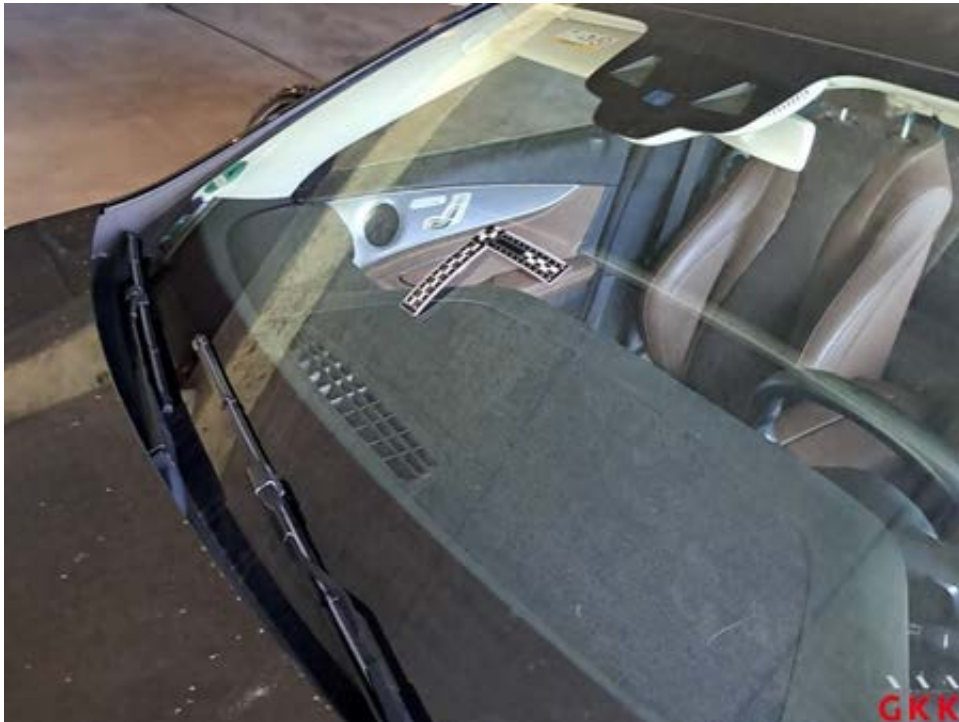
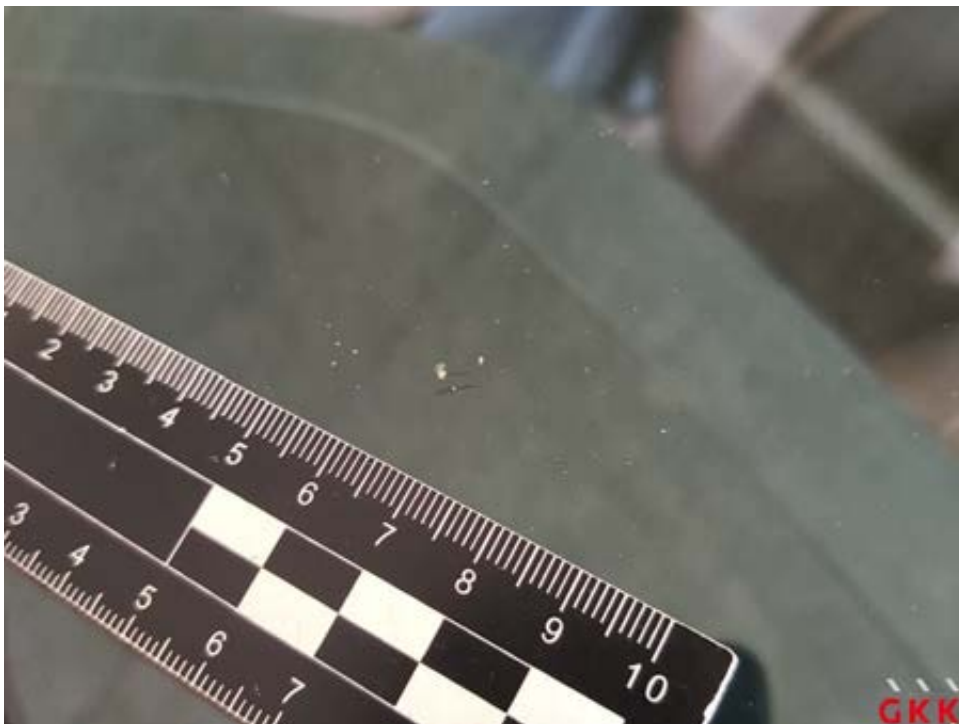
Bild 19 Frontscheibe, beheizt mit Regensensor und Frontkamera, Steinschlag mit Rissbildung, ersetzen

Bild 20 Frontscheibe, beheizt mit Regensensor und Frontkamera, Steinschlag mit Rissbildung, ersetzen

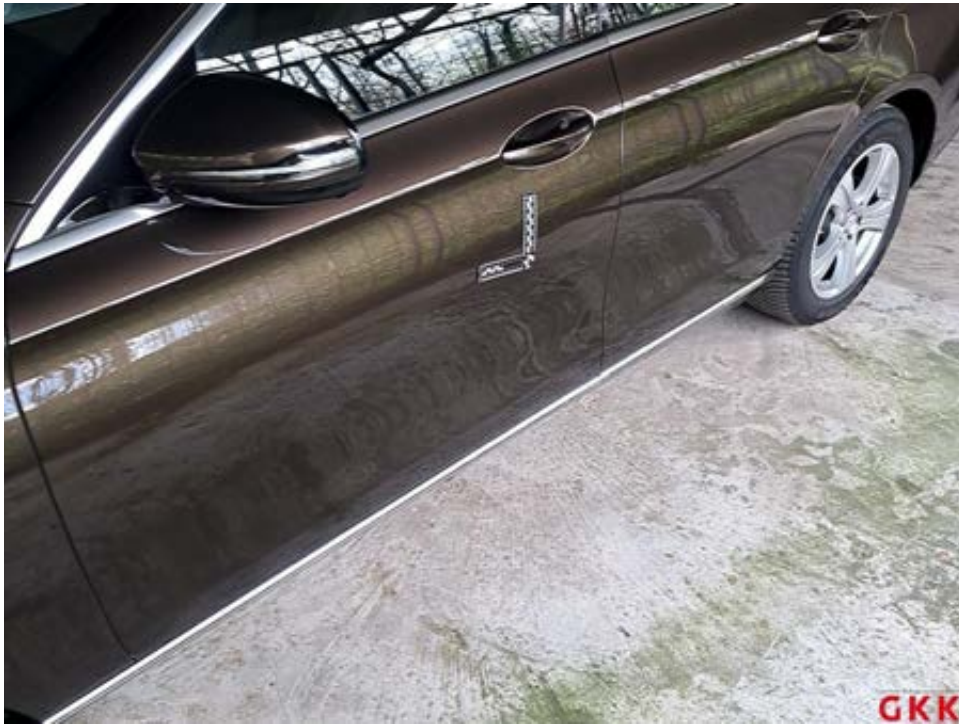
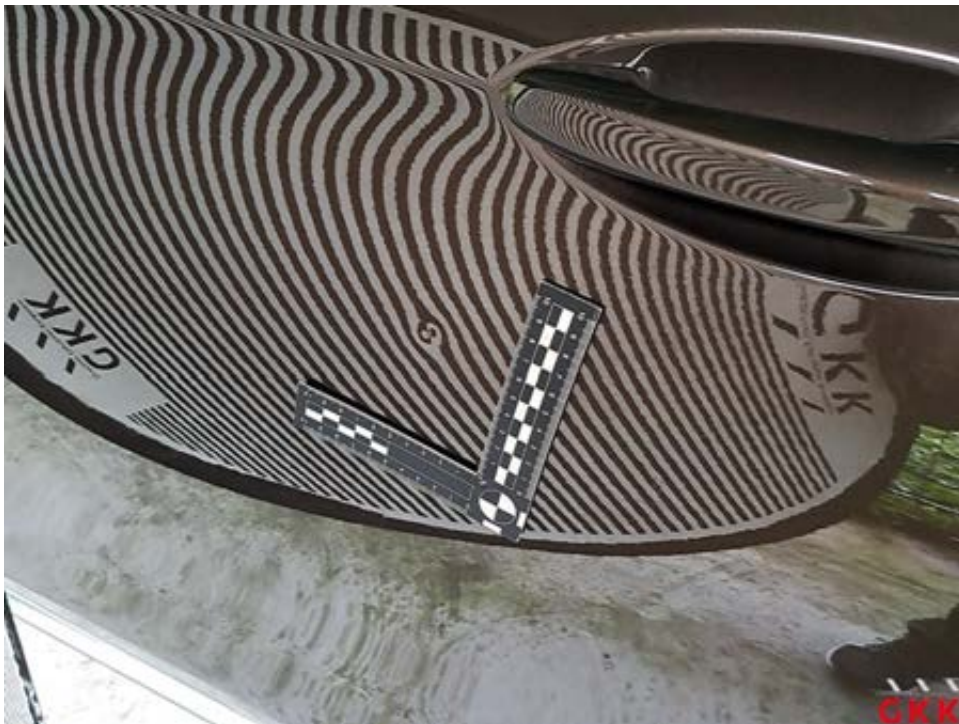
Bild 21 Tür vorne links, beschädigt, instand setzen - lackieren

Bild 22 Tür vorne links, beschädigt, instand setzen - lackieren

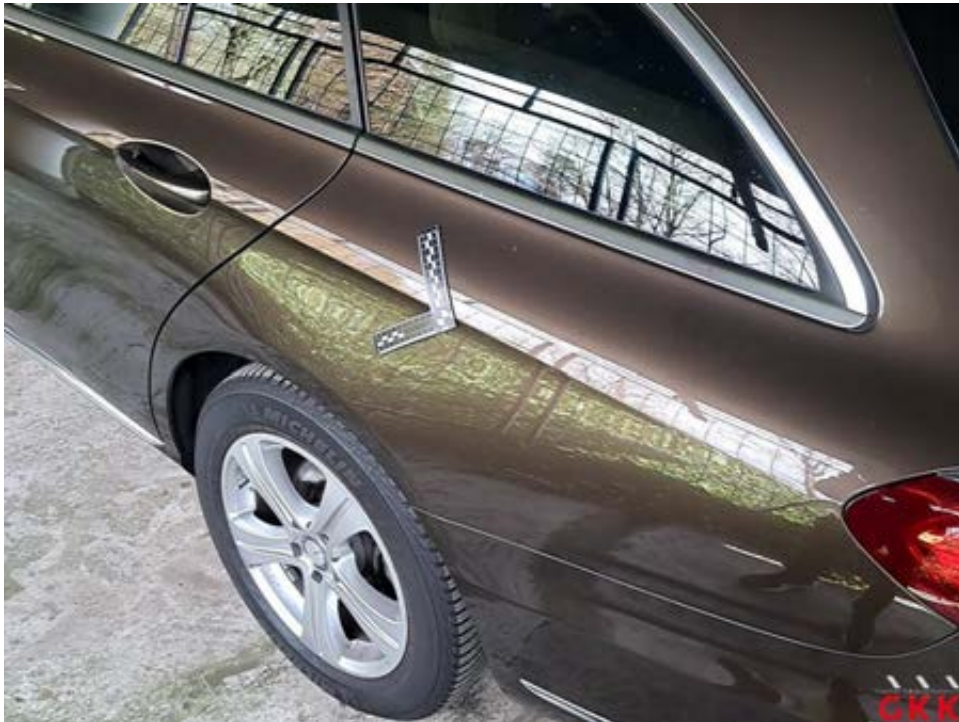
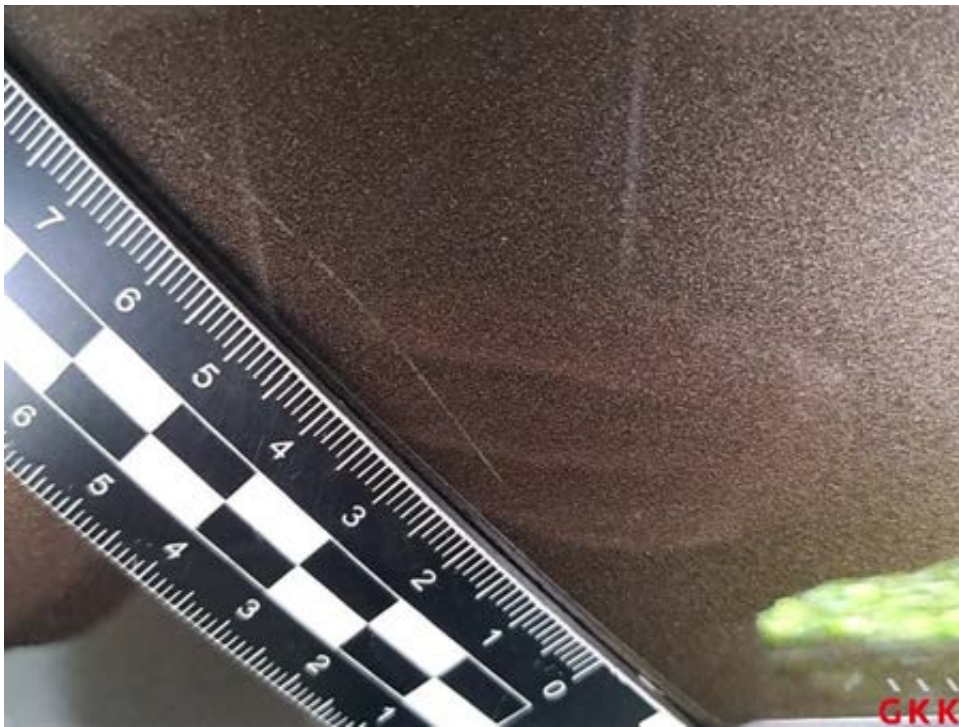
Bild 23 Seitenwand links, verkratzt, lackieren

Bild 24 Seitenwand links, verkratzt, lackieren

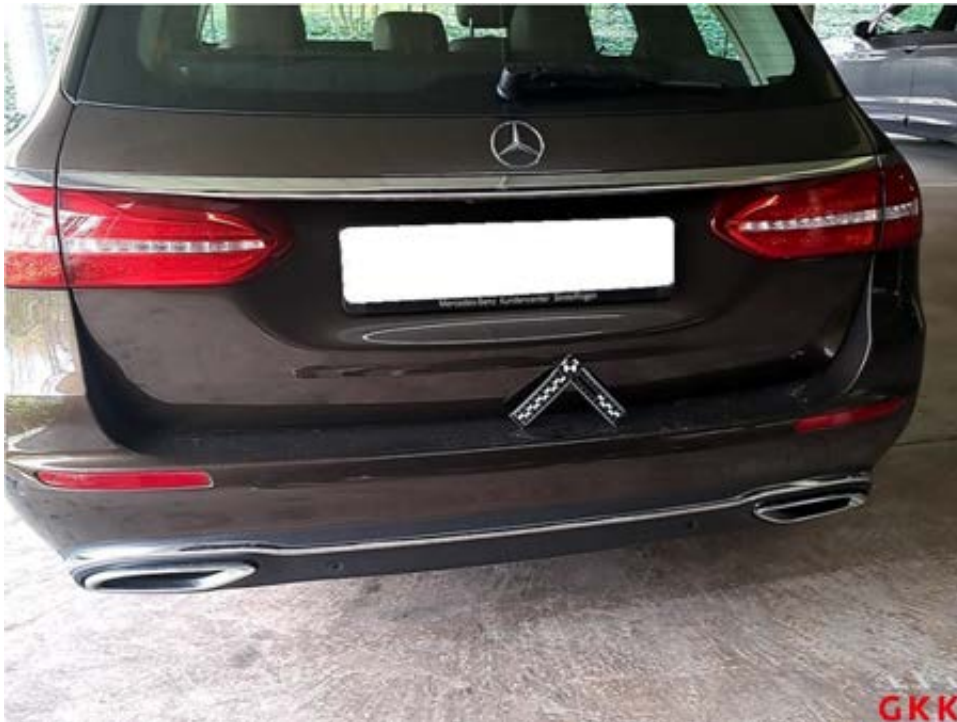
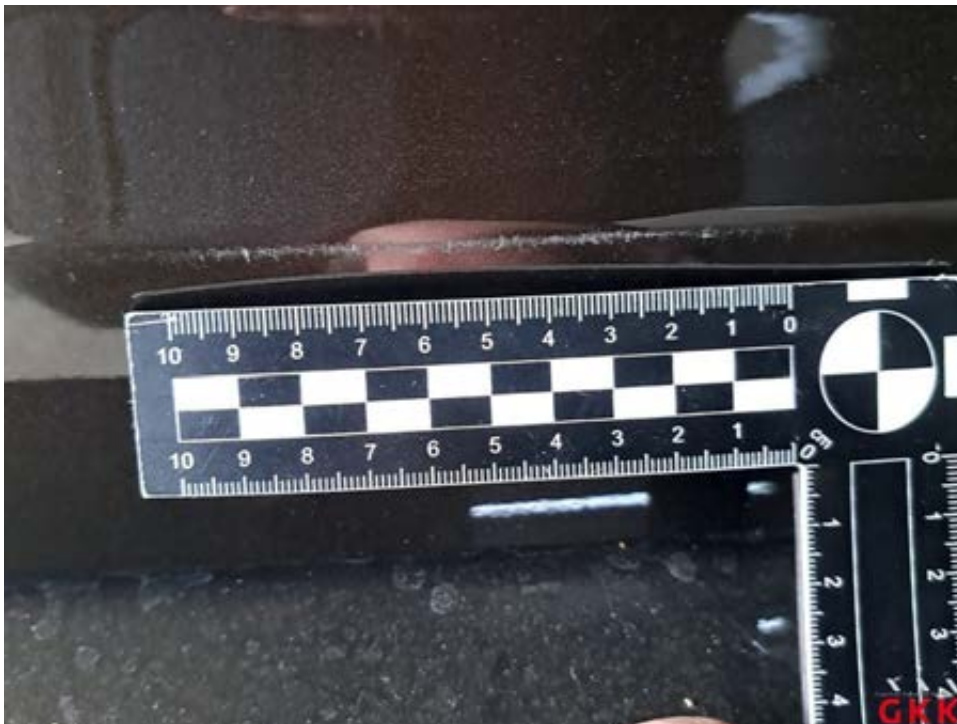
Bild 25 Heckklappe, unterhalb, verkratzt, lackieren

Bild 26 Heckklappe, unterhalb, verkratzt, lackieren

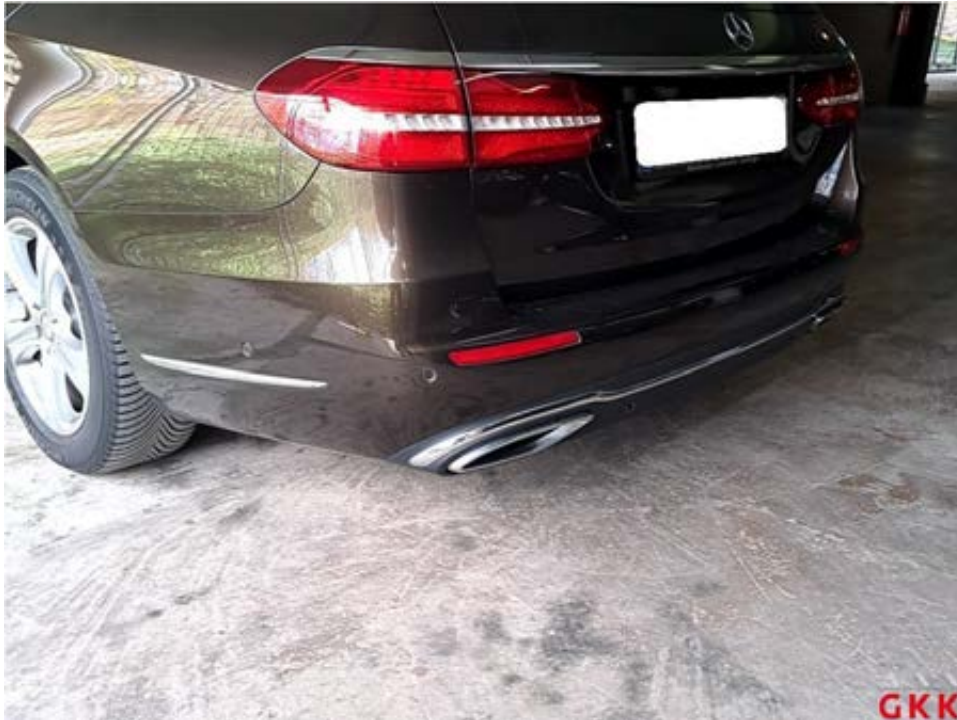
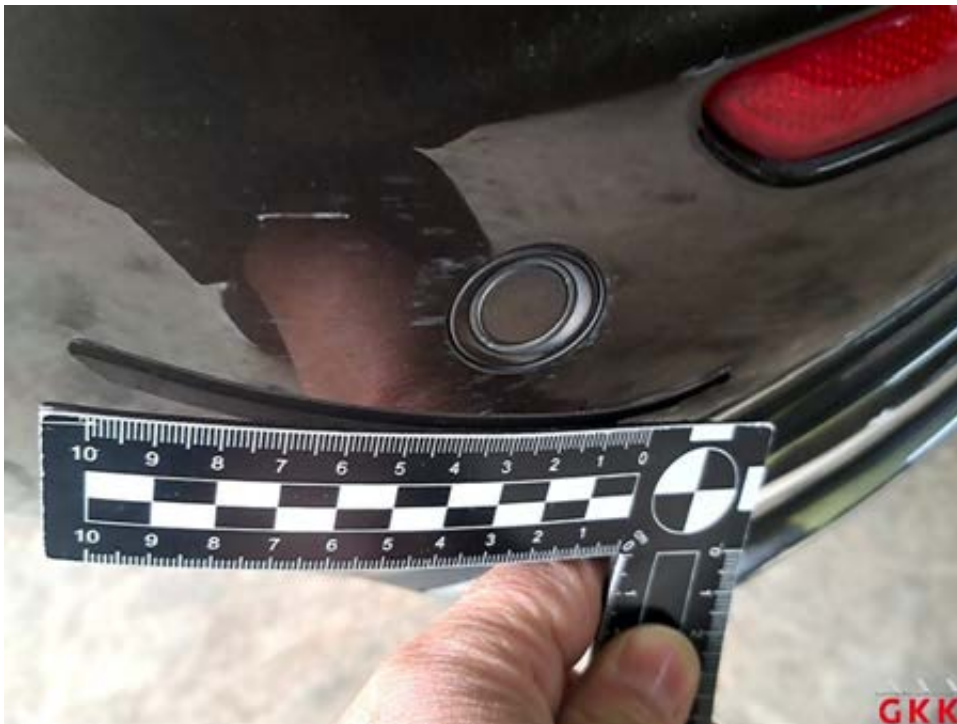
Bild 27 Stoßfänger hinten, Verkleidung -lackiert-, verkratzt, lackieren

Bild 28 Stoßfänger hinten, Verkleidung -lackiert-, verkratzt, lackieren
