Gutachten

Betreff : Fahrzeugbewertung [REDACTED]
Fahrzeughalter : Stadt Seesen
Marktstraße 1, 38723 Seesen
Amtliches Kennzeichen : [REDACTED]
Auftrag vom : 11.03.2024
Besichtigungsdatum : 19.03.2024
Besichtigungsort : Stadt Seesen
Marktstraße 1, 38723 Seesen
Besichtigt durch : [REDACTED]
Anwesend : keiner

Amtliches Kennzeichen : [REDACTED]
 Fahrzeugart : Transporter
 Aufbauart : offener Kasten, 4-türig
 Fabrikat : VW
 Typ / Untertyp : Transporter T5 / Pritsche/Doppelkabine
 Fahrzeug-Ident-Nummer : WV1ZZZ7JZ8X020926
 Hubraum / Leistung : 1896 ccm / 62 kW
 Motorart / Zylinder / Motorbauart : Diesel / 4-Zylinder / Reihe
 Abgascode : Euro 4
 Plätze : 5
 KBA-Nr.: : 0603AJA
 Leer- / zul. Gesamtgewicht : 1840 kg / 2800 kg
 Länge / Breite / Höhe : 5474 mm / 1994 mm / 1946 mm
 Reifendimension vorn / hinten : 205/65 R16 107/105T / 205/65 R16 107/105T
 Reifenfabrikat : Continental VancoWinter2
 : Winter-Reifen

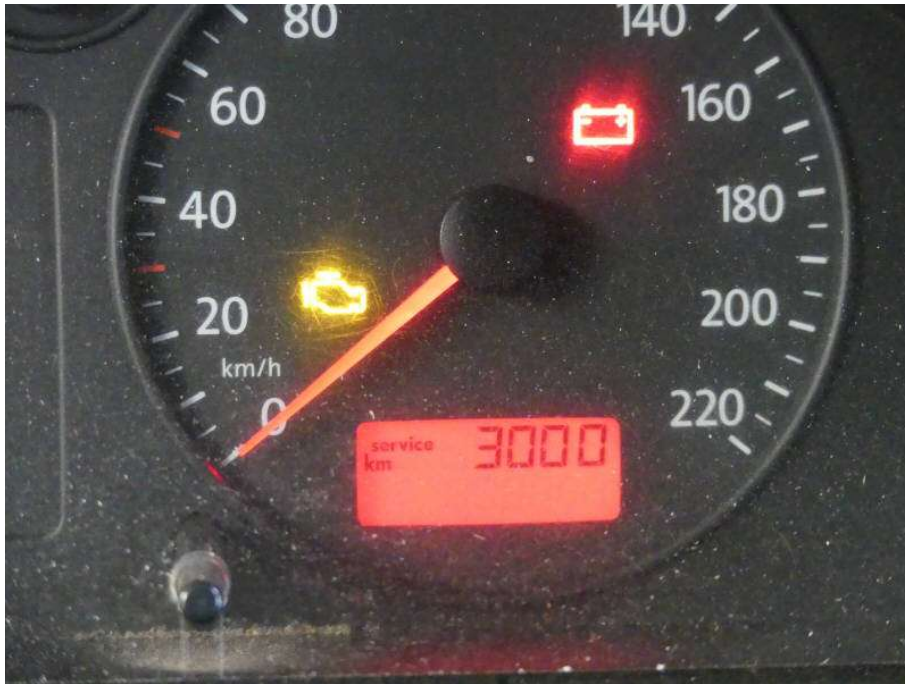
Bild 7 Inspektion fällig laut Anzeige

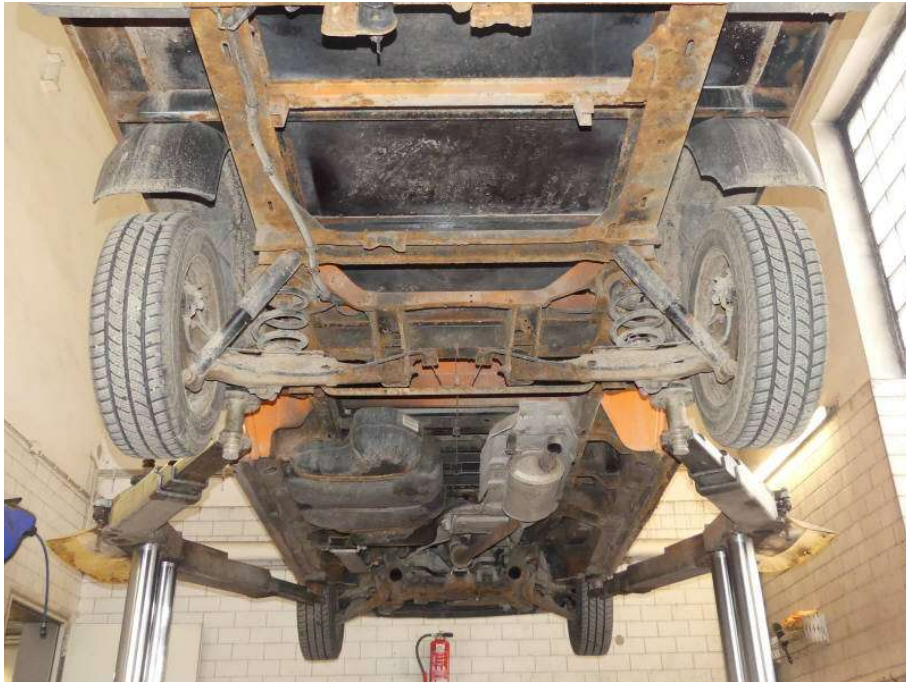
Bild 15 Unterboden hinten

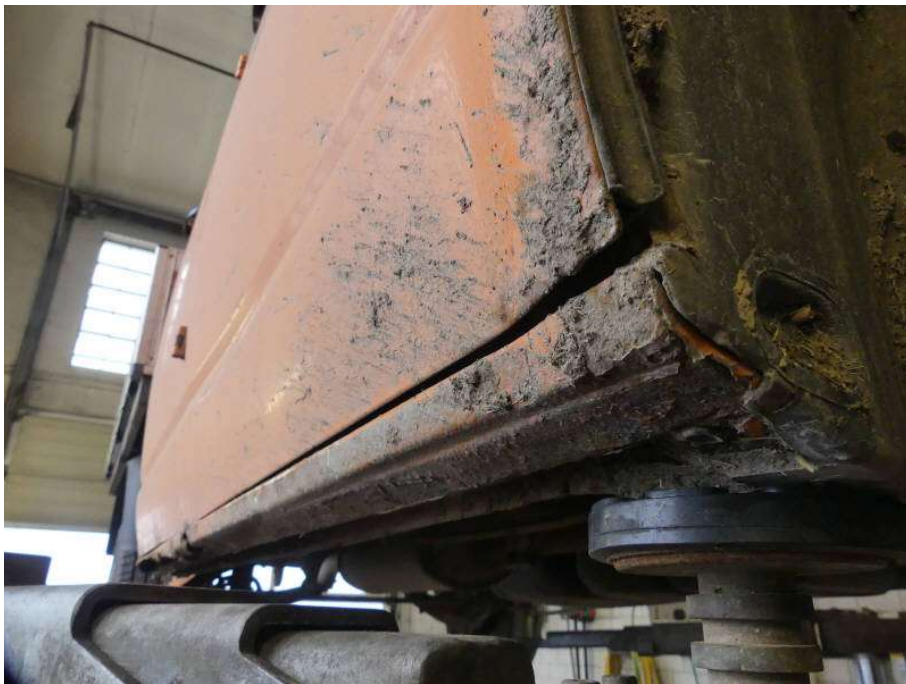
Bild 16 Unterholm rechts

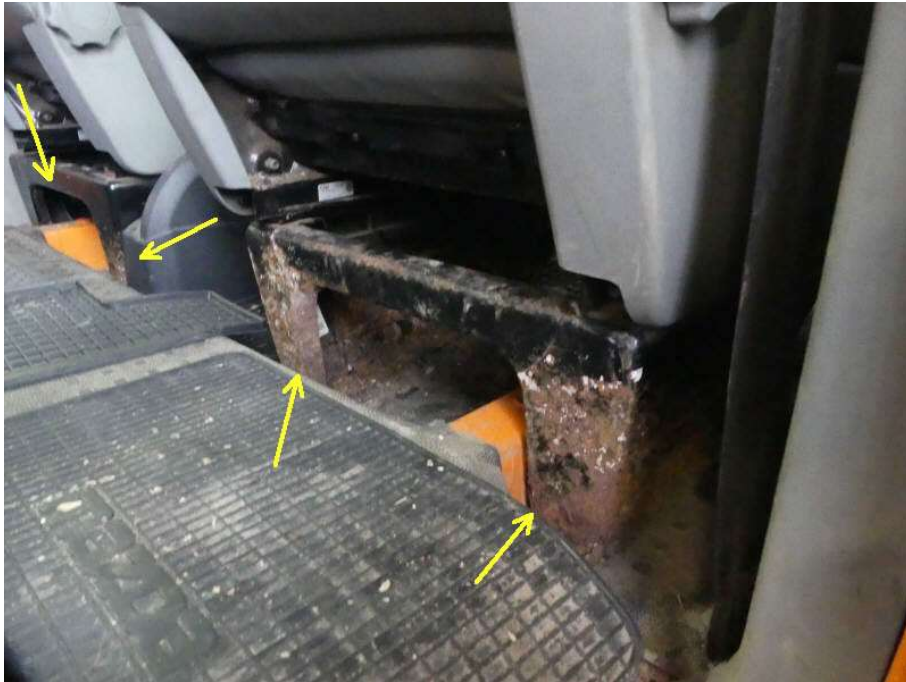
Bild 17 Sitzgestelle vorn links und rechts korrodiert

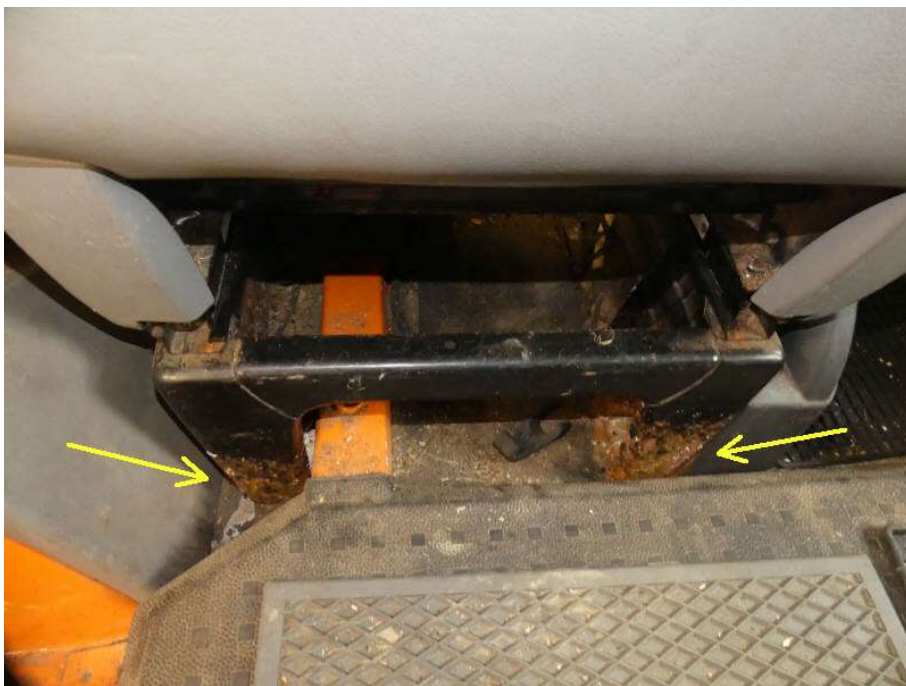
Bild 18 Detail links

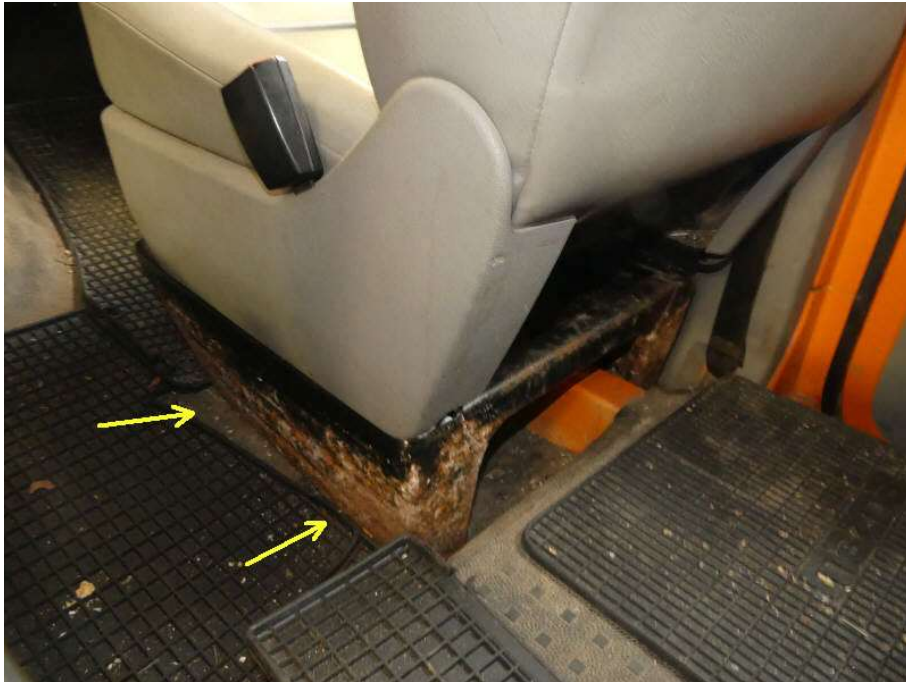
Bild 19 Detail rechts

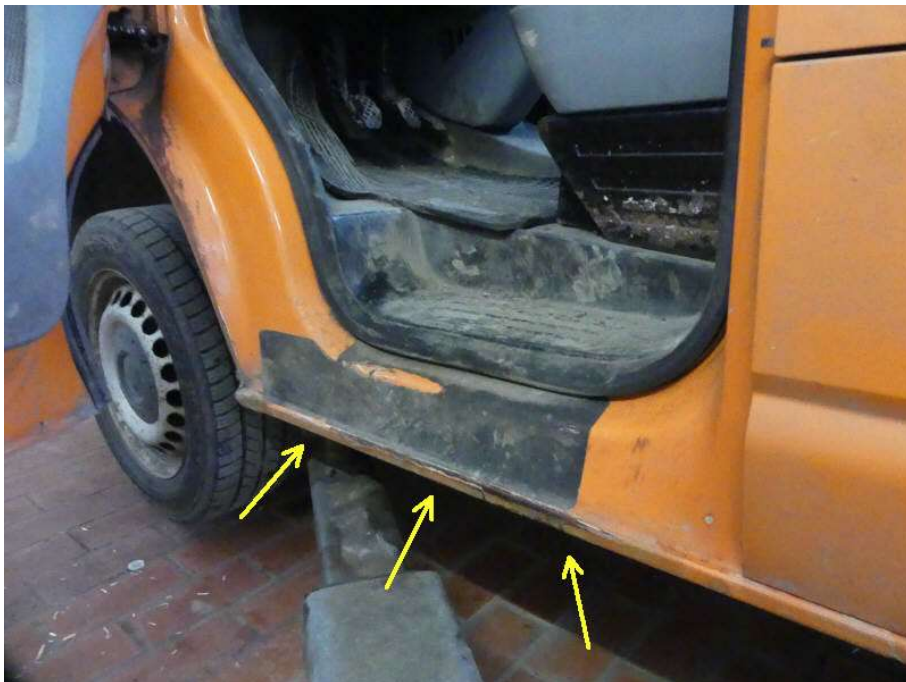
Bild 20 Einstieg vorn links korrodiert

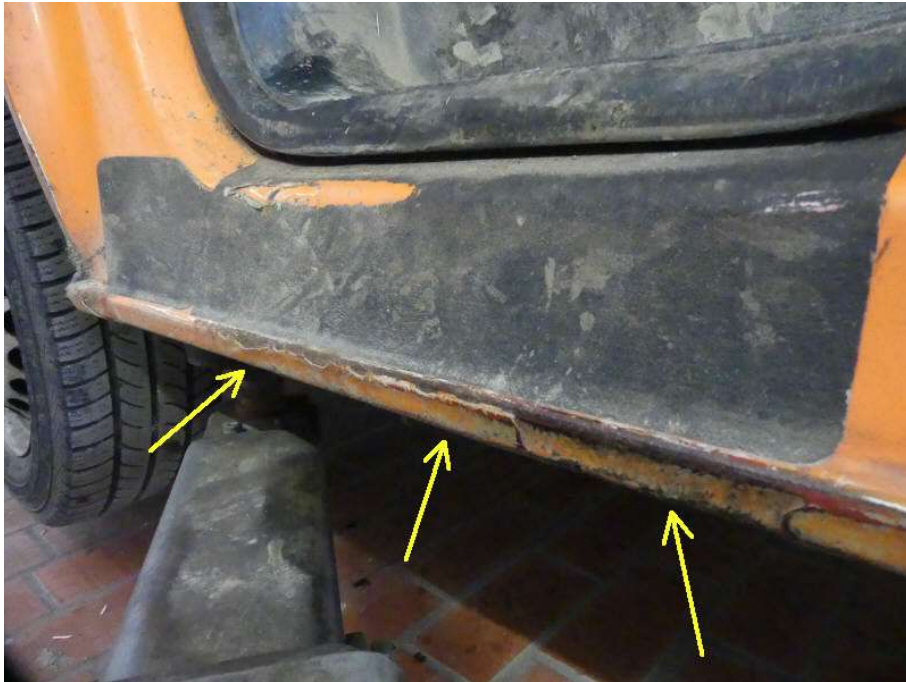
Bild 21

Detail

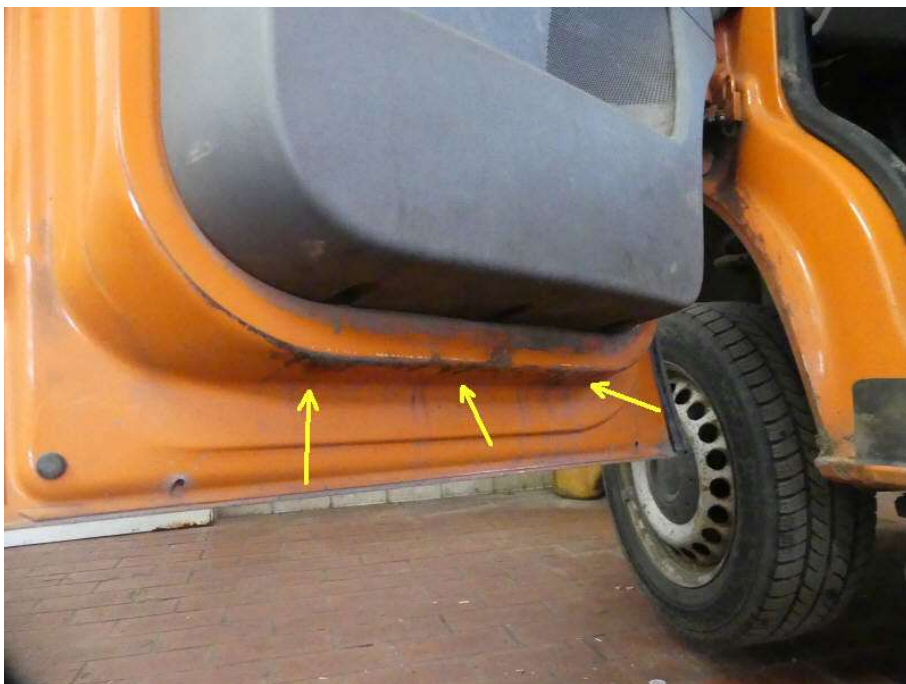
Bild 22

Tür vorn links unterhalb korrodiert

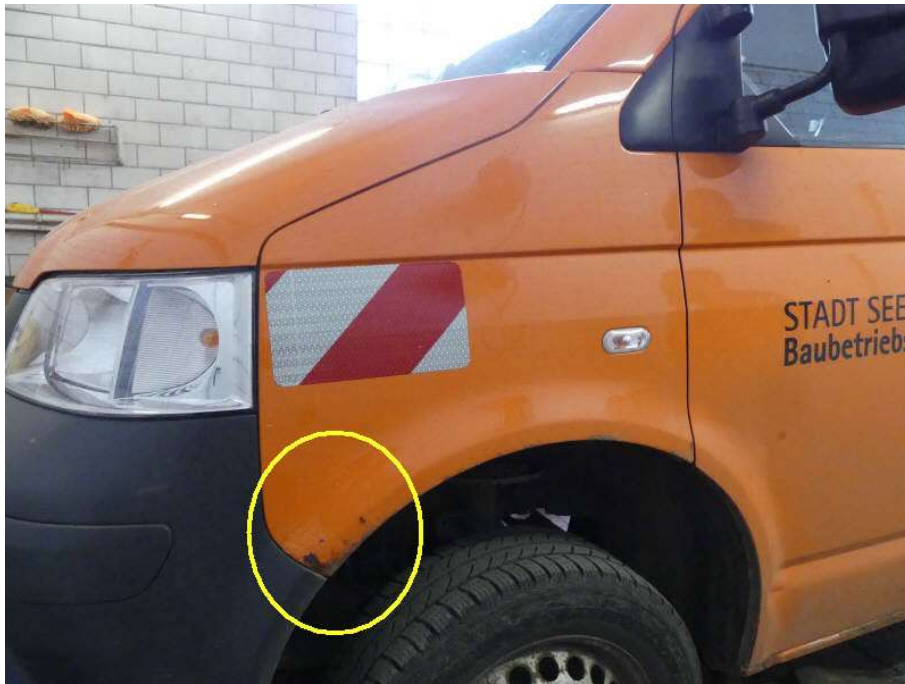
Bild 23 Kotflügel vorn links korrodiert

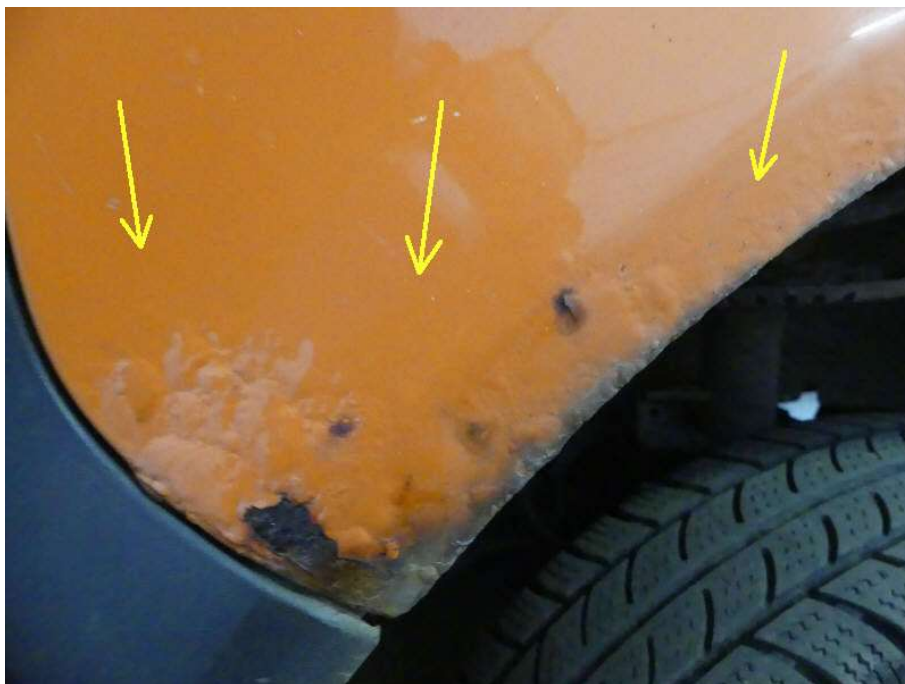
Bild 24 Detail

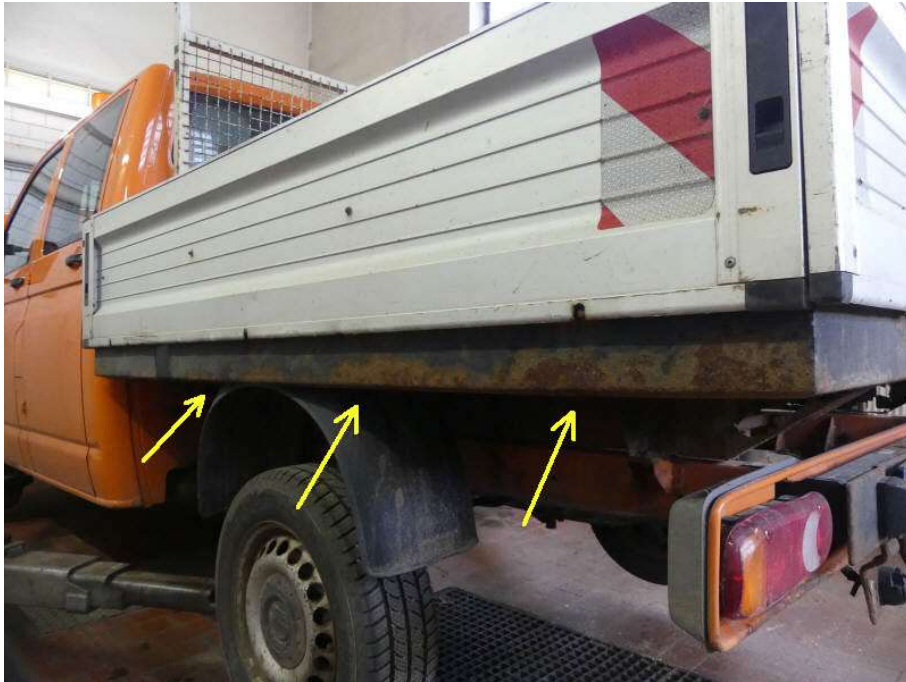
Bild 25

Aufbau (Pritsche) korrodiert

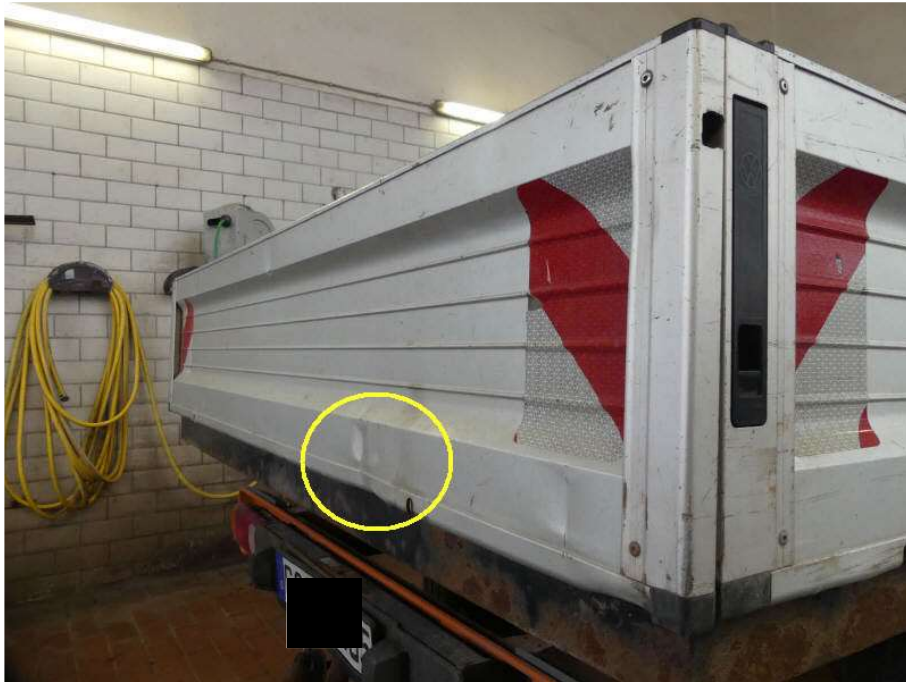
Bild 29

Bordwand hinten deformiert

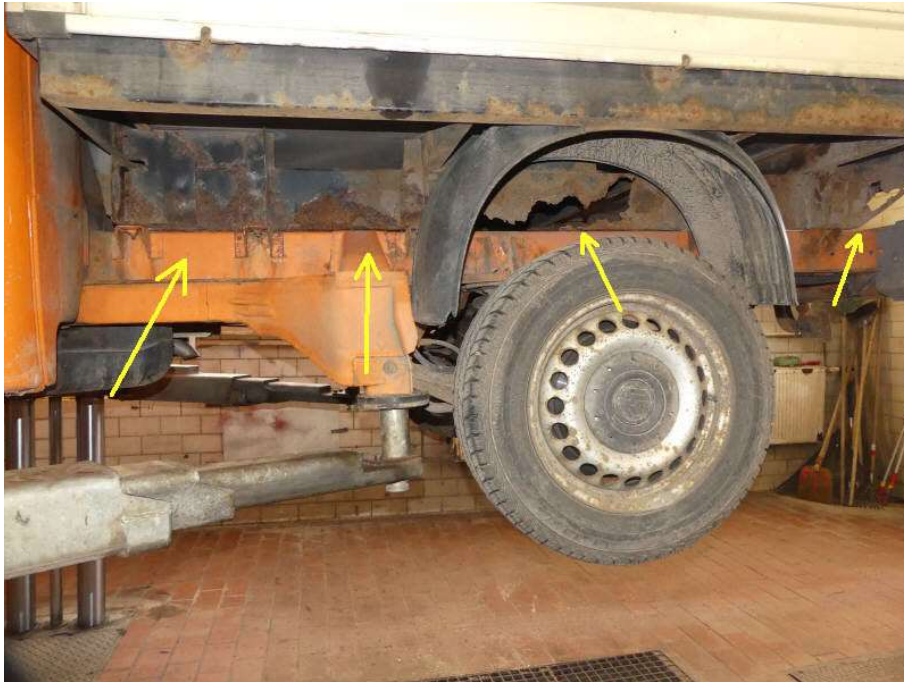
Bild 31

Unterbau links für Pritschenaufbau stark durchgerostet

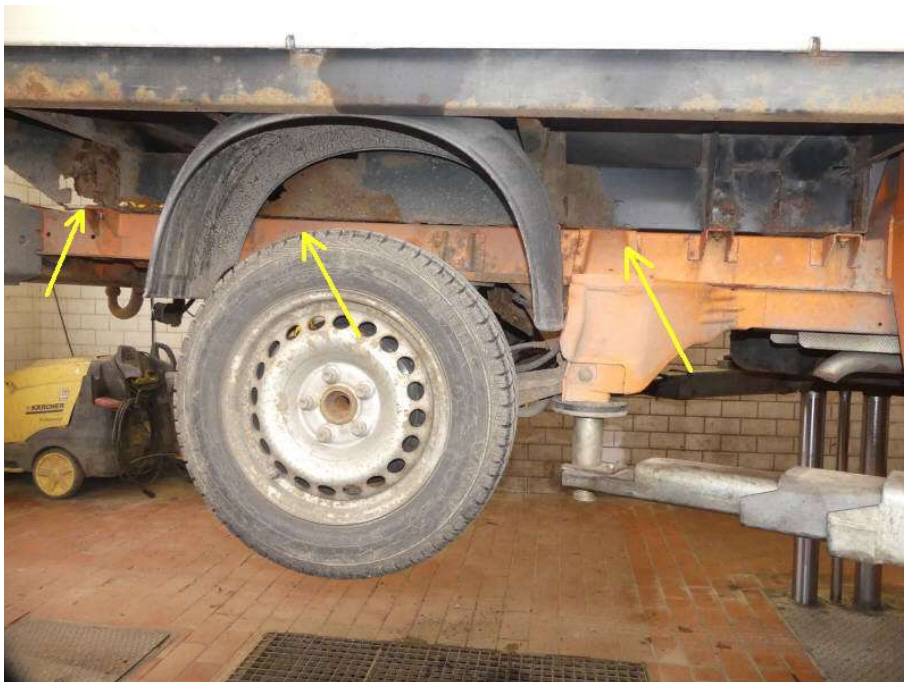
Bild 32

Unterbau rechts für Pritschenaufbau stark durchgerostet

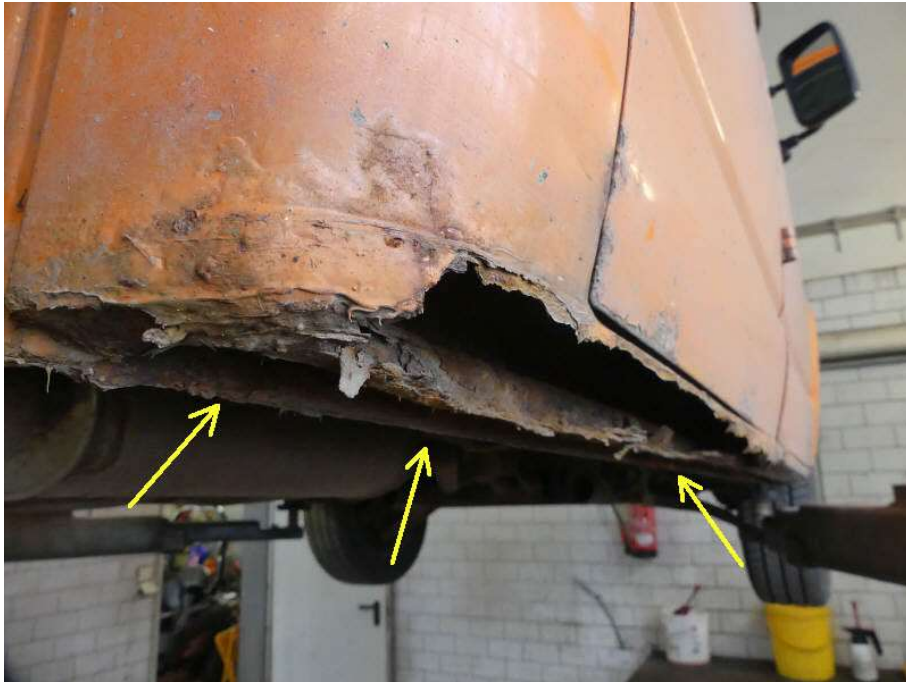
Bild 33 Unterholm rechts stark durchgerostet

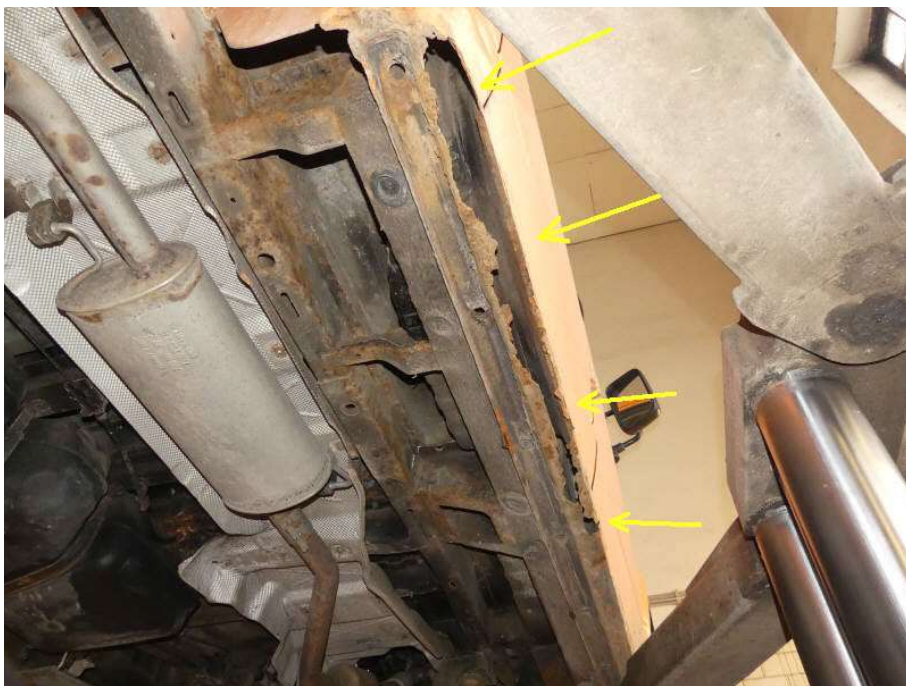
Bild 34 Detail

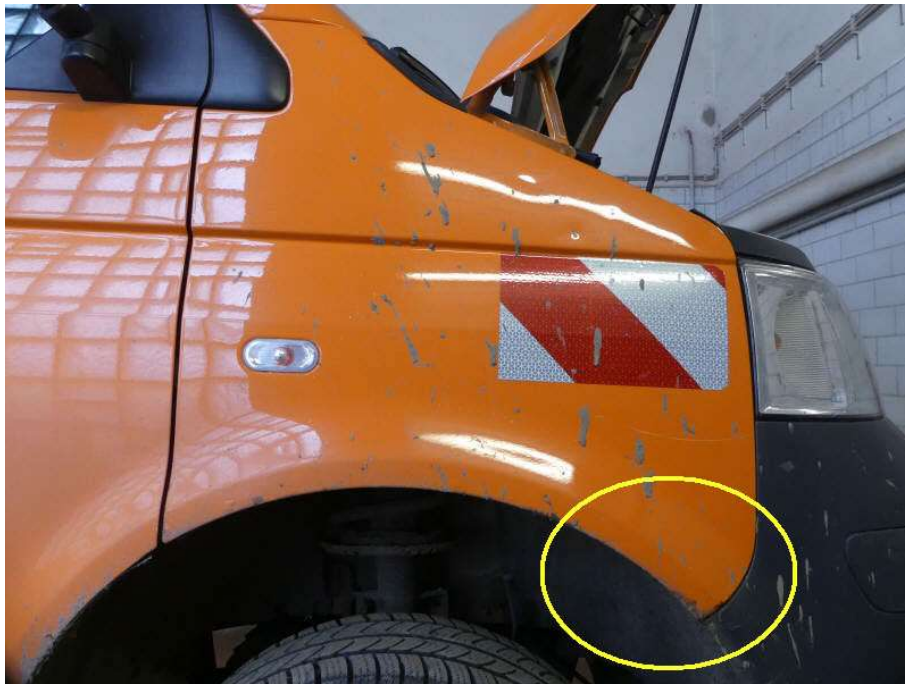
Bild 35 Kotflügel vorn rechts korrodiert

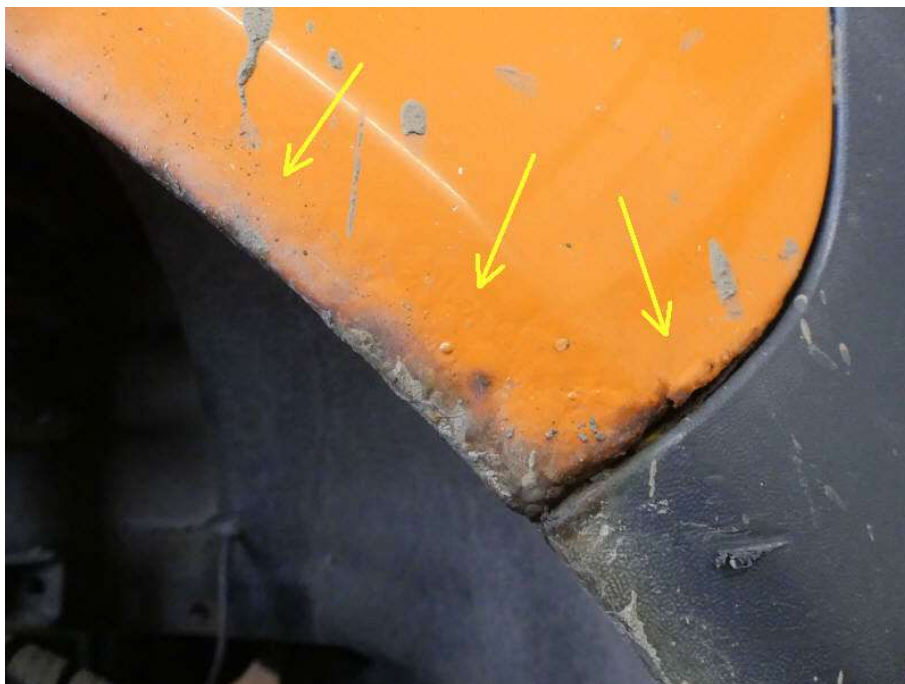
Bild 36 Detail

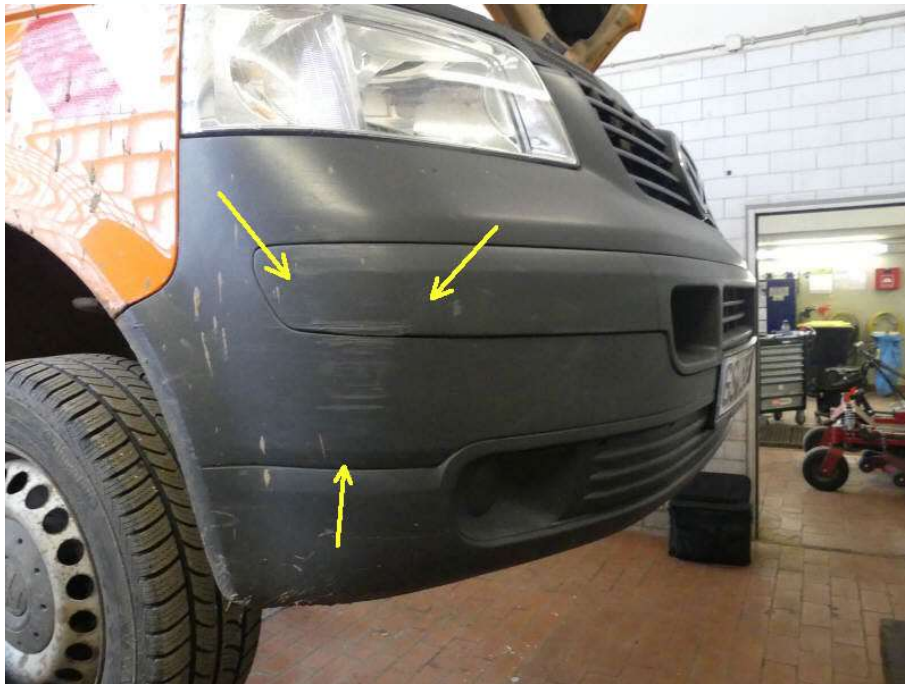
Bild 37

Stoßfänger vorn rechts verschürft

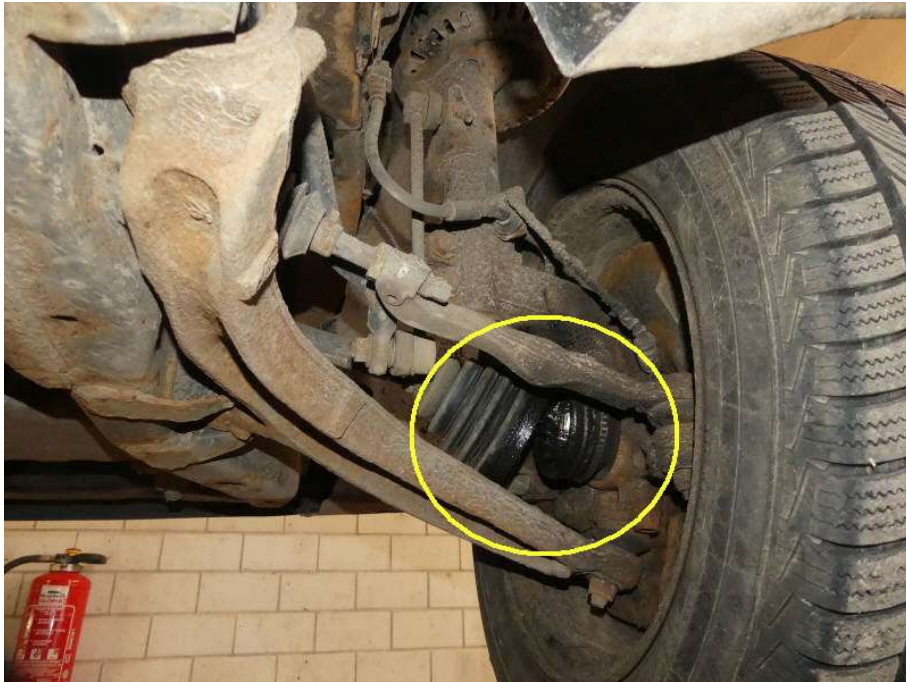
Bild 39

Gelenkwellenmanschette rechts außen lose
