Bewertungsgutachten

HH BG1221**FIN****W0VZM8GAXJ1078540**

DEKRA Automobil GmbH

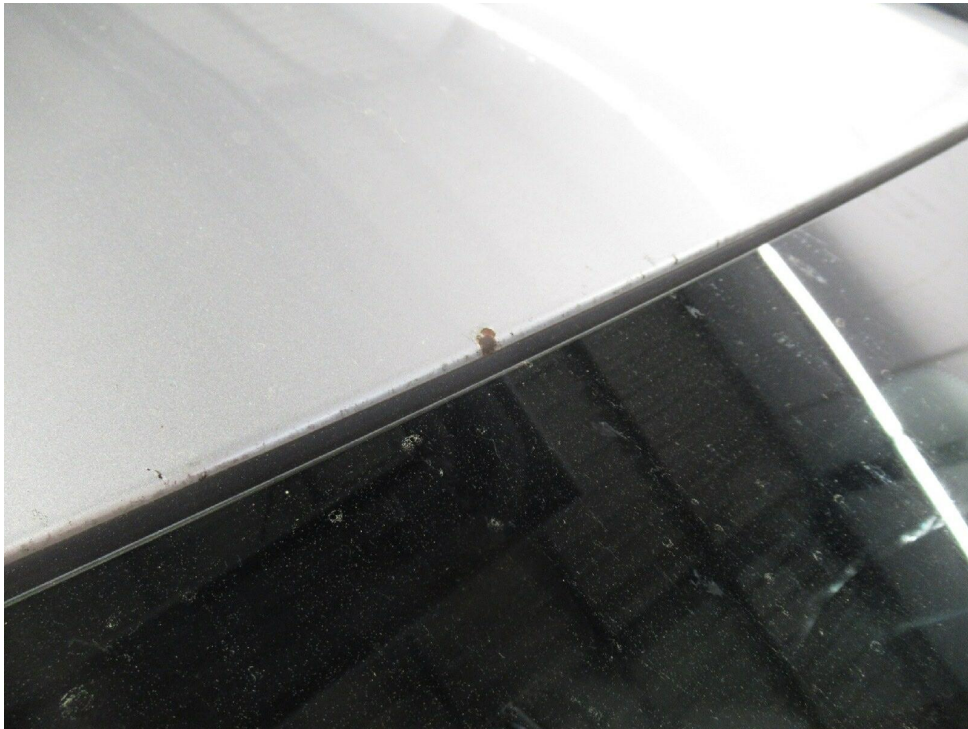
Stoßfänger hinten Lackierung, verschrammt, Gebrauchsspur (Bild 8); Dach Lackierung, Steinschlag, Gebrauchsspur (Bild 7).

Bild 7 : Dach Lackierung, Steinschlag, Gebrauchsspur

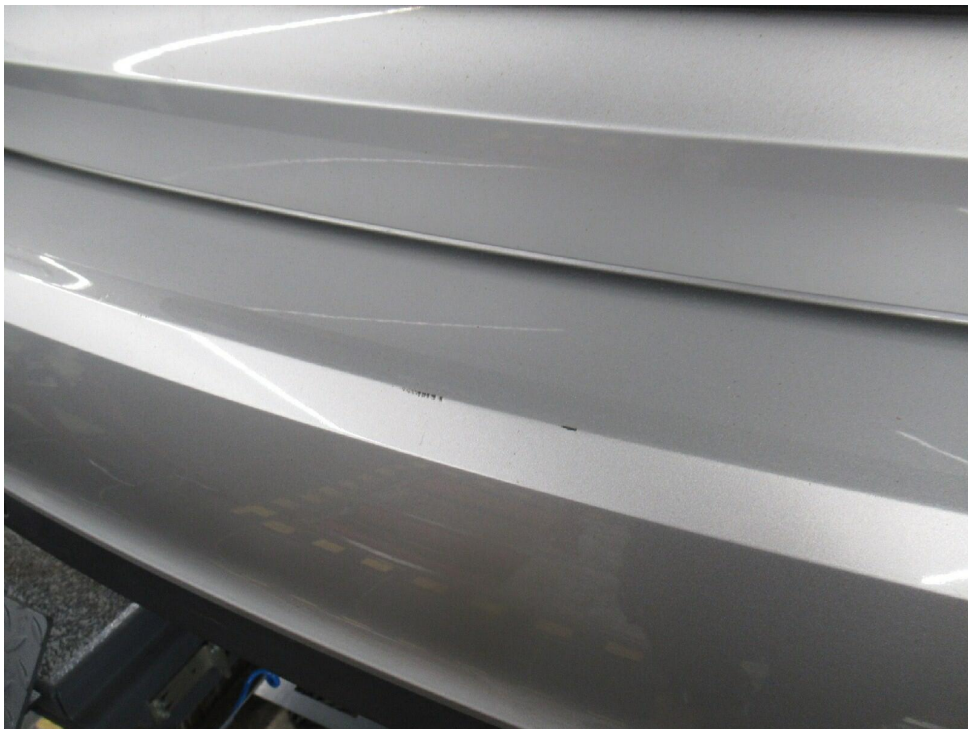
Bild 8 : Stoßfänger hinten Lackierung, verschrammt, Gebrauchsspur
