Auftrag

Entsprechend Ihres Auftrages vom 20.03.2024 wurde ein Bewertungsgutachten erstellt. Die Auftragserteilung erfolgte schriftlich, [REDACTED] [REDACTED] Auftragsgemäß erfolgt die Bewertung zum Stichtag 28.03.2024.

Fahrzeugbeschreibung

Fahrzeugart	Lastkraftwagen
Hersteller	MAN SONDER (A)
Typ / Verkaufsbezeichnung	TGA 18.348 / TGA 18.... H13 4x2LLS-U
Aufbauart	Sattelzugmaschine
HSN / TSN	9859 / 000
Fahrzeug-Ident.-Nr.	WMAH13ZZ26M457173
Leergewicht	7060 kg
zul. Gesamtmasse	18000 kg
Maße über alles L / B / H	6200 / 2460 / - (mm)

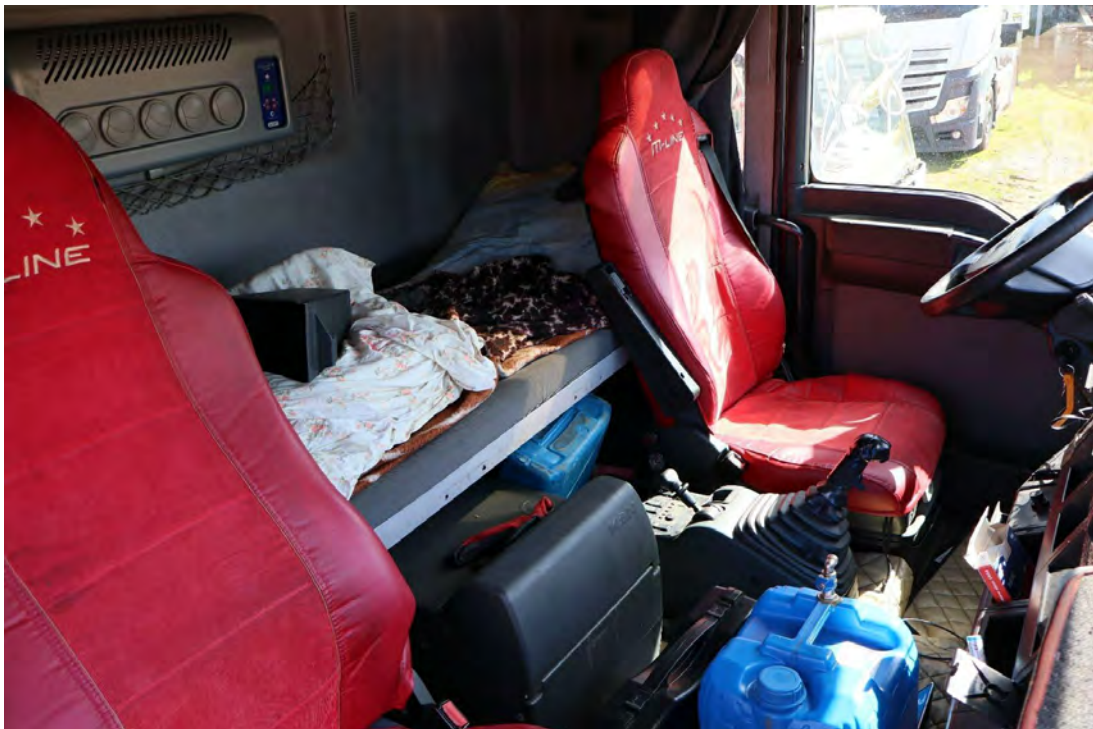
Bild 4 : Innenraum
Innenraum stark verschmutzt

- Schalthebel gerissen, erneuern (Bild 14)
- Innenraum stark verschmutzt, reinigen (Bild 4, 15)
- Türfangband li.defekt, erneuern (Bild 16)
- Spiegelkappe li.gebrochen/fehlt, erneuern (Bild 17)

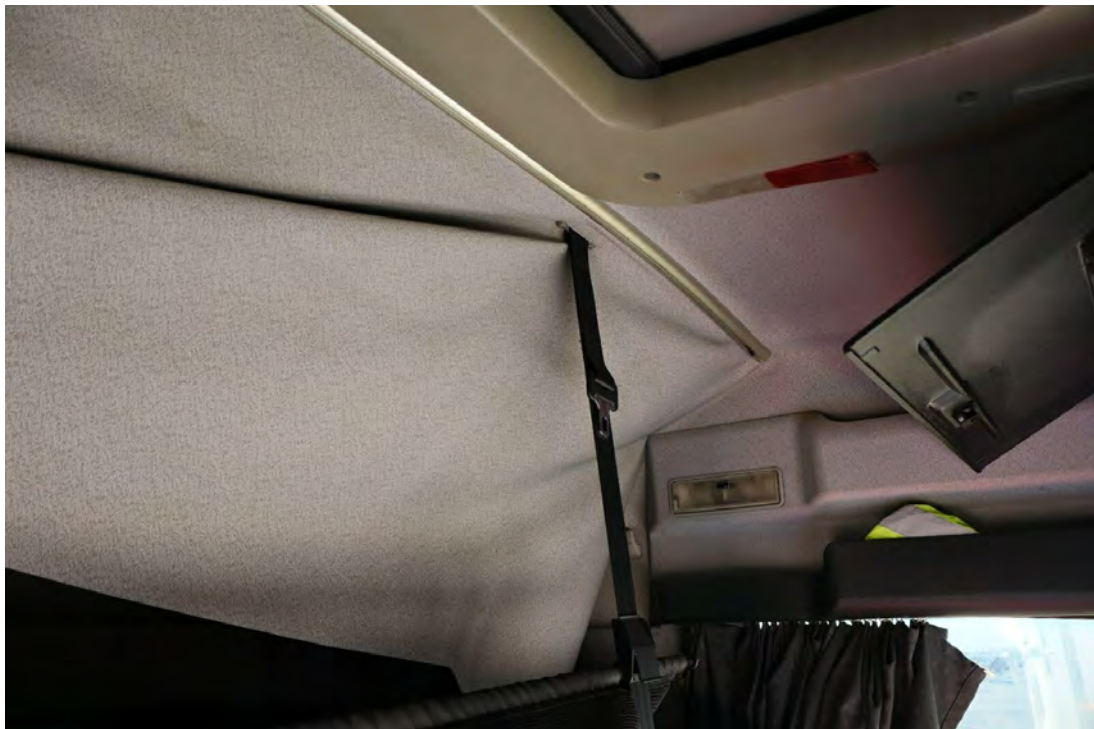
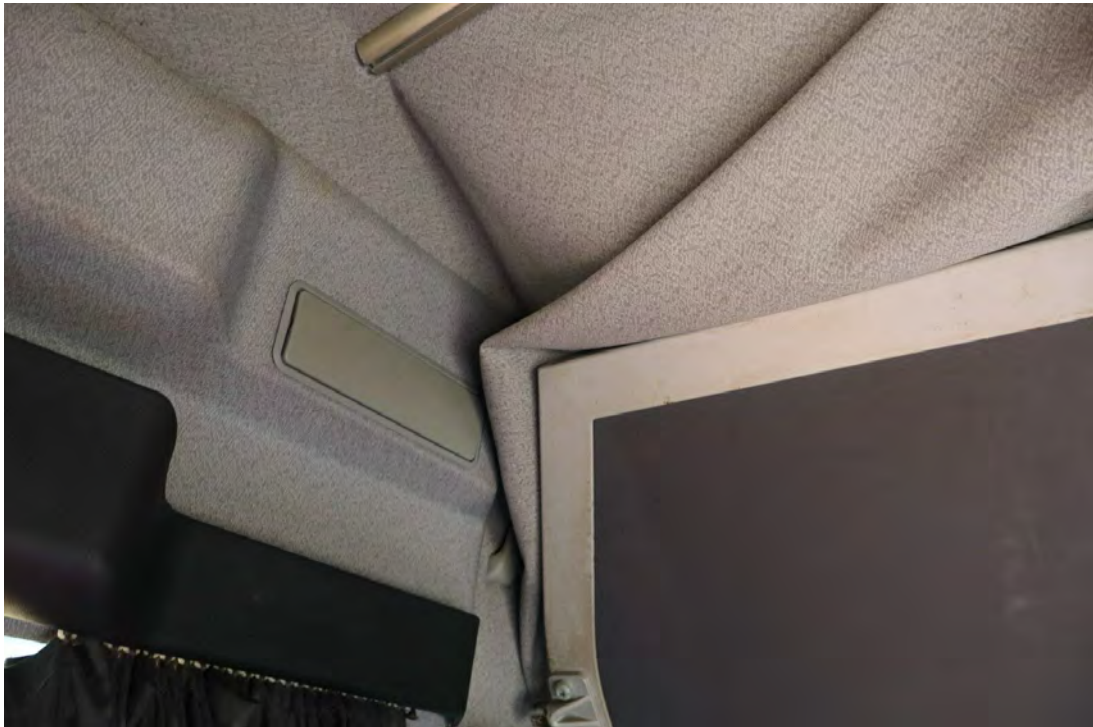
Bild 6 : Dachhimmel löst sich ab

Bild 7 : Dachhimmel löst sich ab

- Wartungsnachweis fehlt, instandsetzen
- Dachhimmel löst sich ab, erneuern (Bild 6, 7)
- div.Verkleidungen A-Tafel gebrochen/angebohrt, erneuern (Bild 8, 9, 10, 11, 12, 13)

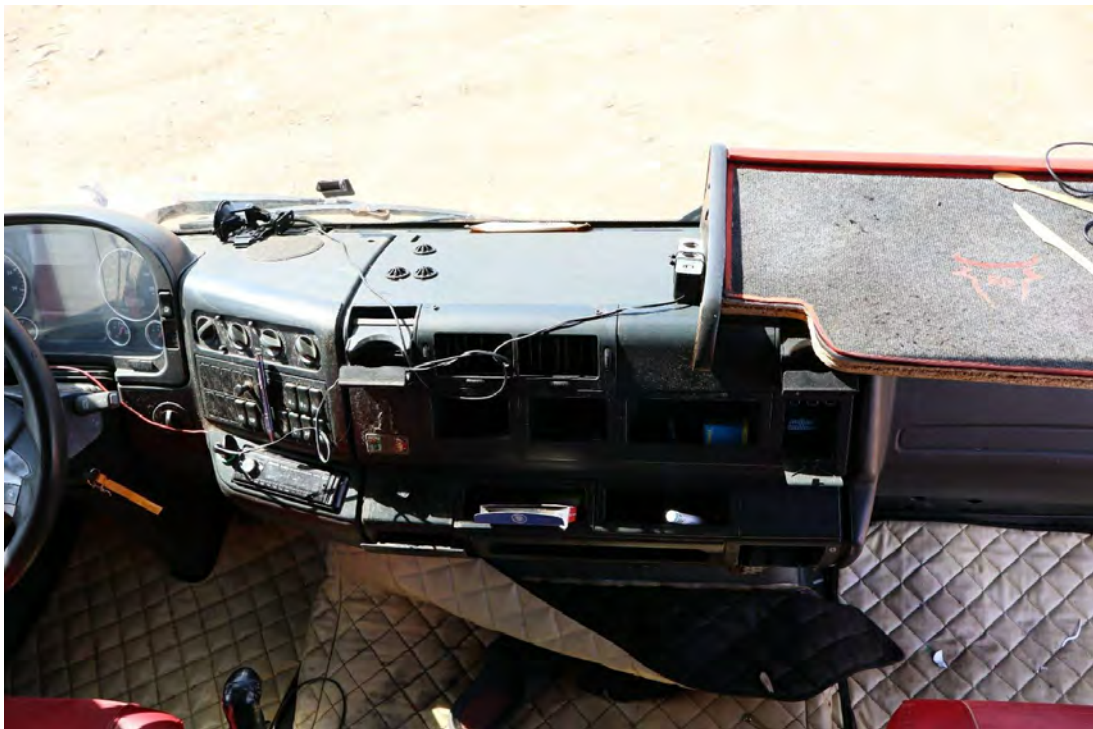
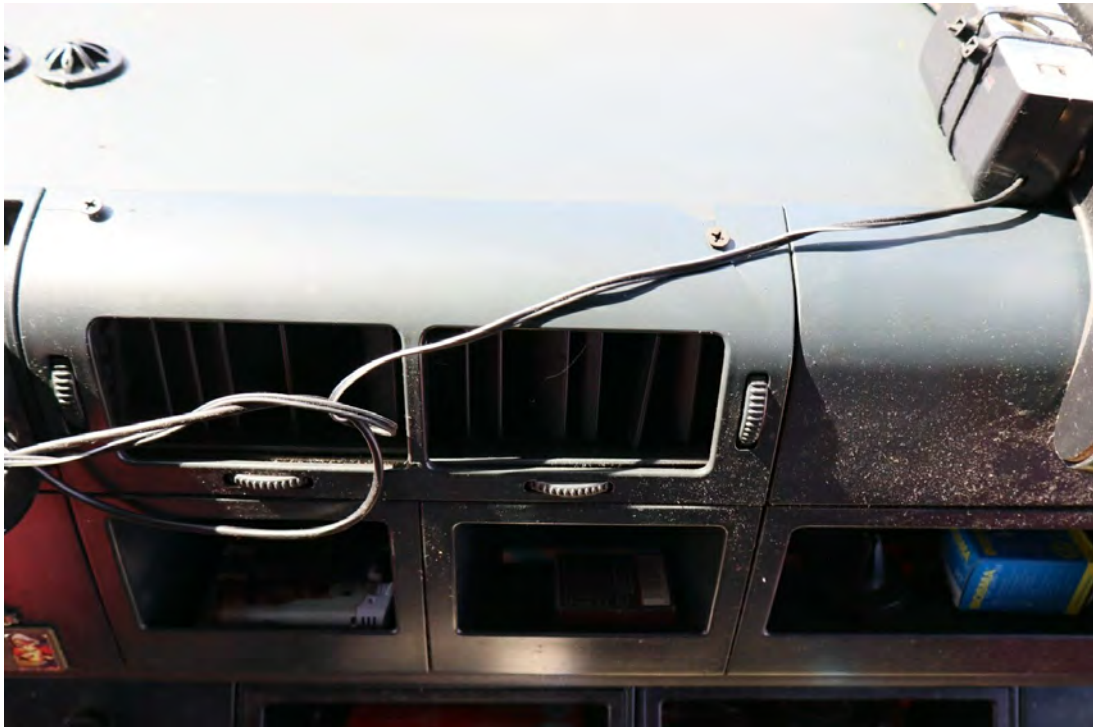
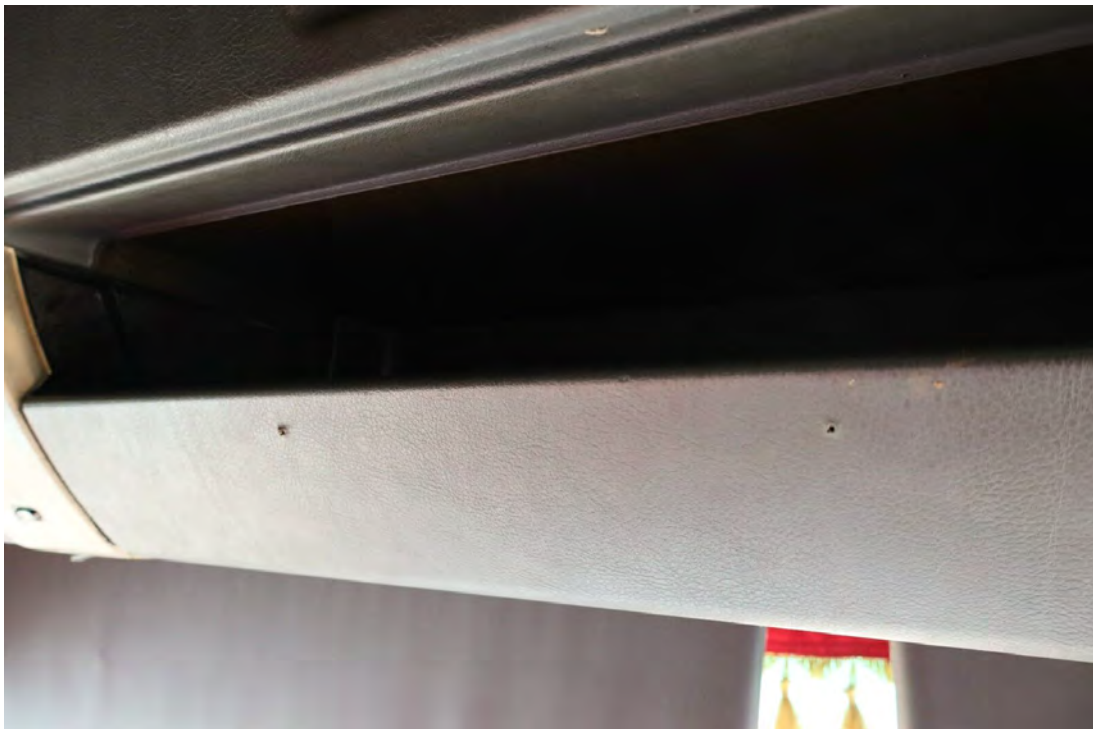
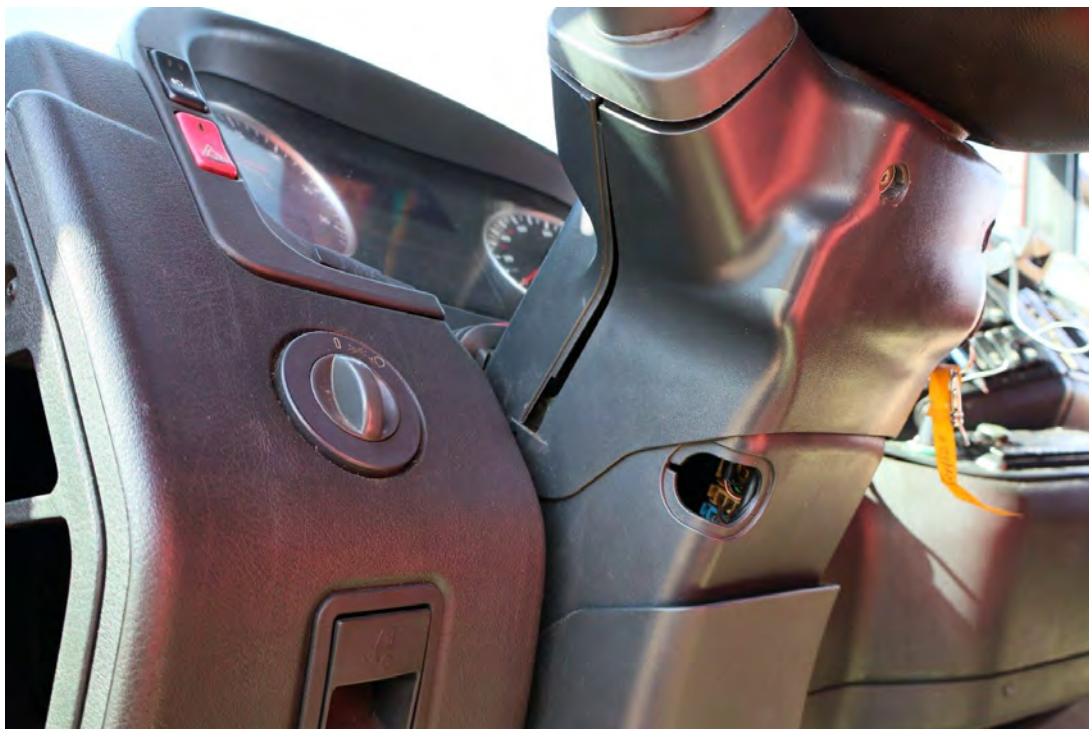
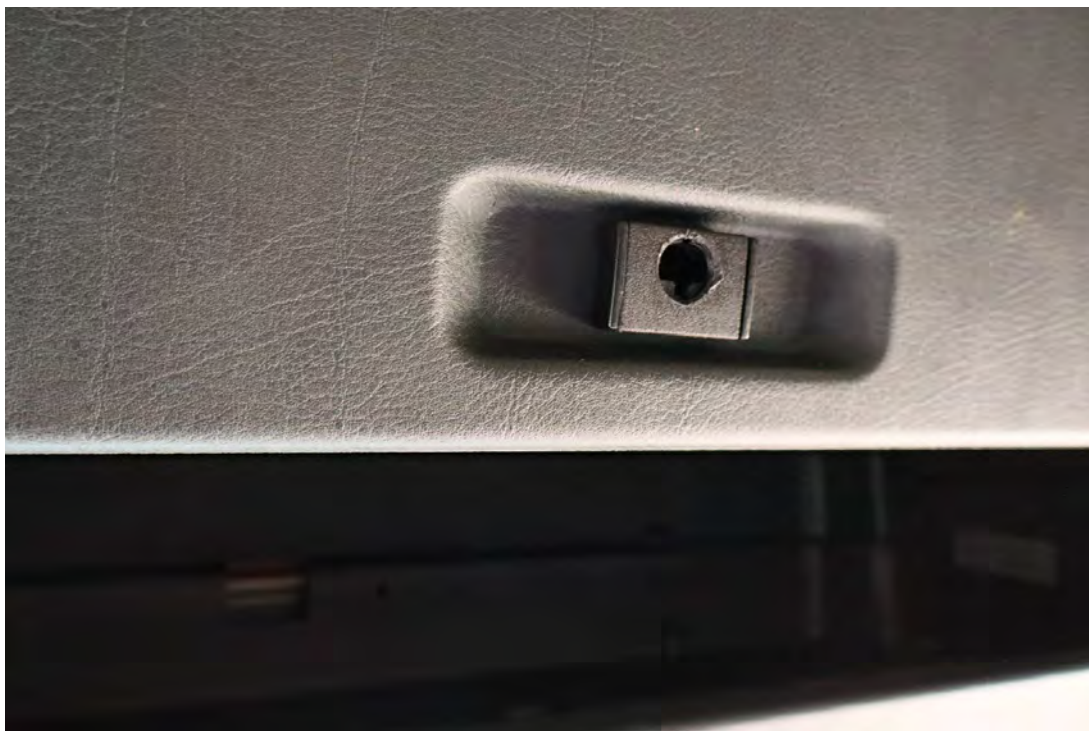
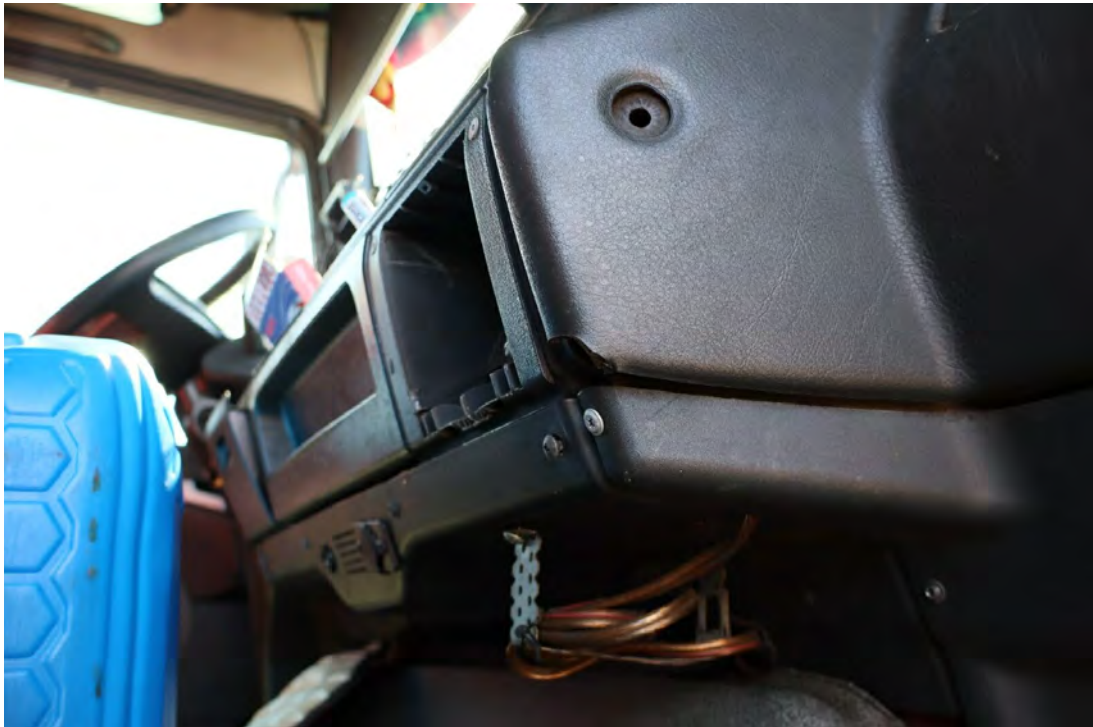
Bild 8 : div. Verkleidungen A-Tafel gebrochen/angebohrt

Bild 9 : div.Verkleidungen A-Tafel gebrochen/angebohrt

Bild 10 : div.Verkleidungen A-Tafel gebrochen/angebohrt

Bild 11 : div.Verkleidungen A-Tafel gebrochen/angebohrt

Bild 12 : div.Verkleidungen A-Tafel gebrochen/angebohrt

Bild 13 : div.Verkleidungen A-Tafel gebrochen/angebohrt

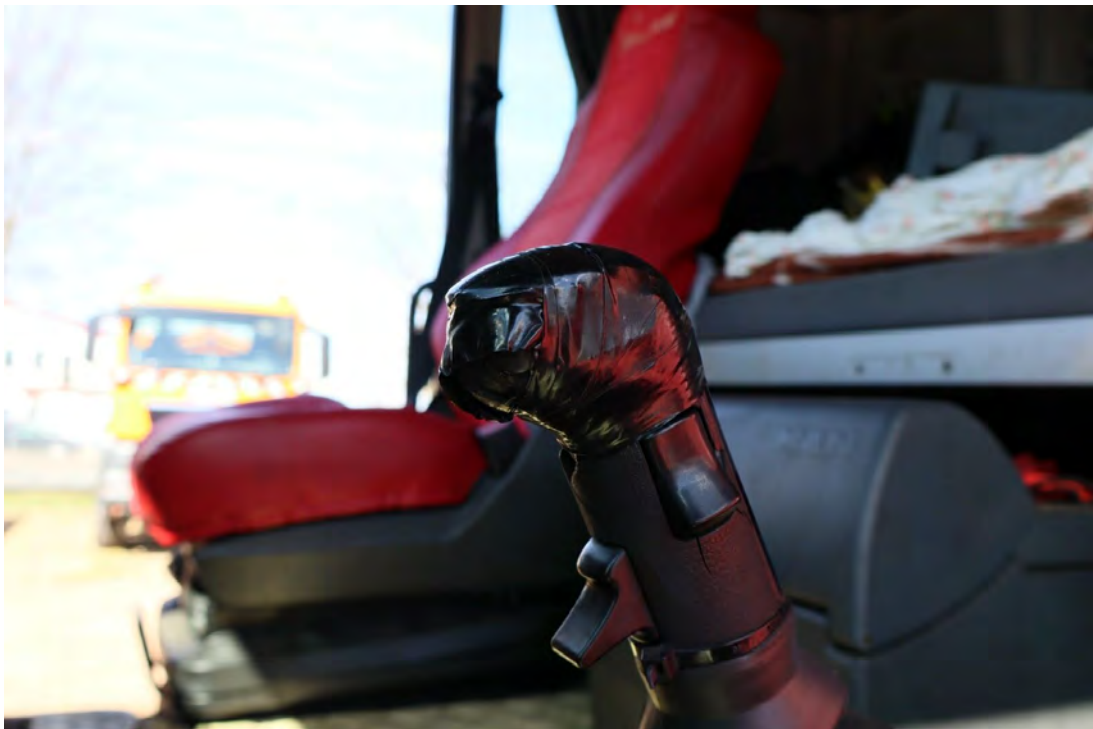
Bild 14 : Schalthebel gerissen

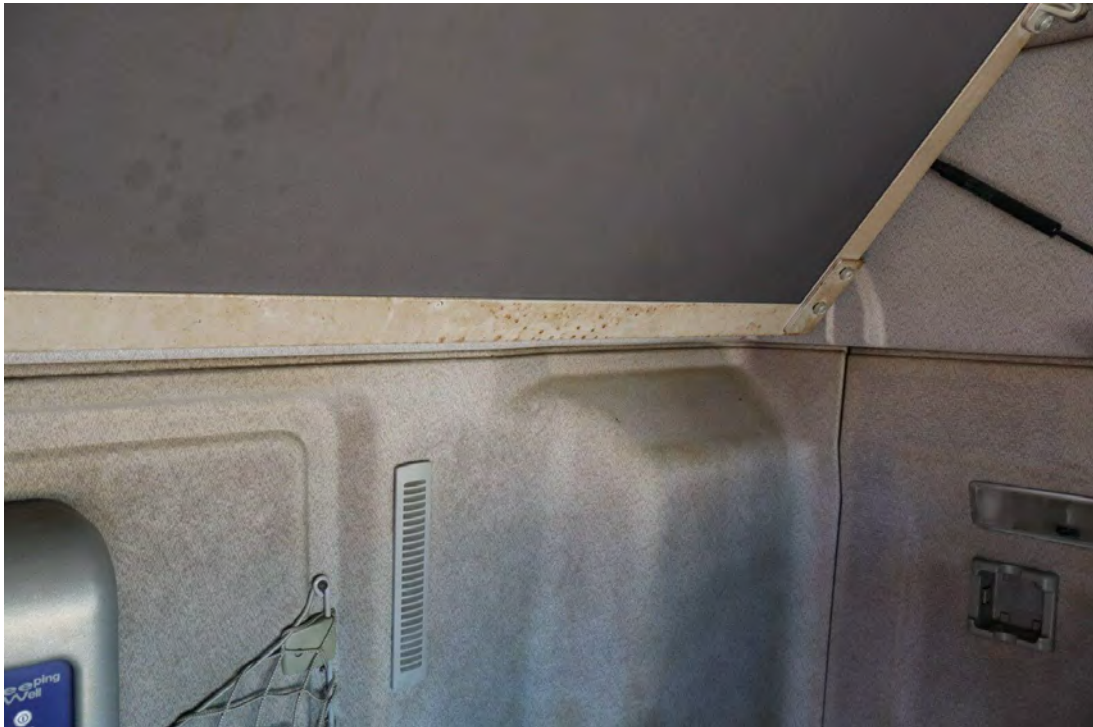
Bild 15 : Innenraum stark verschmutzt

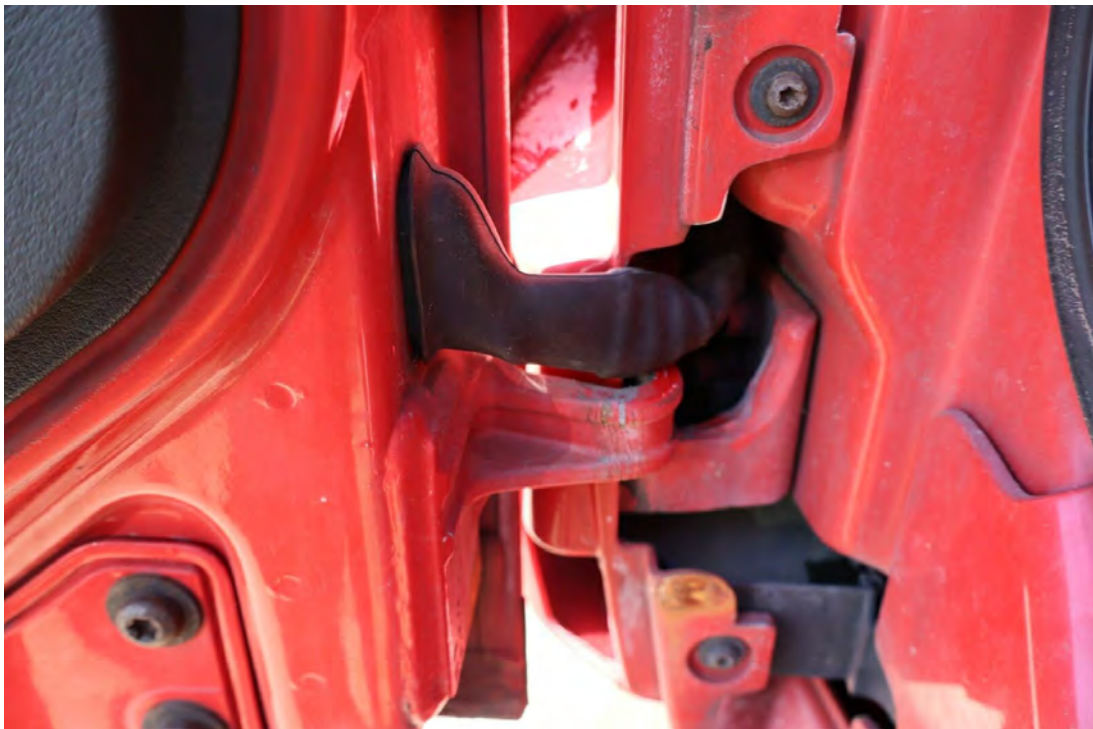
Bild 16 : Türfangband li.defekt

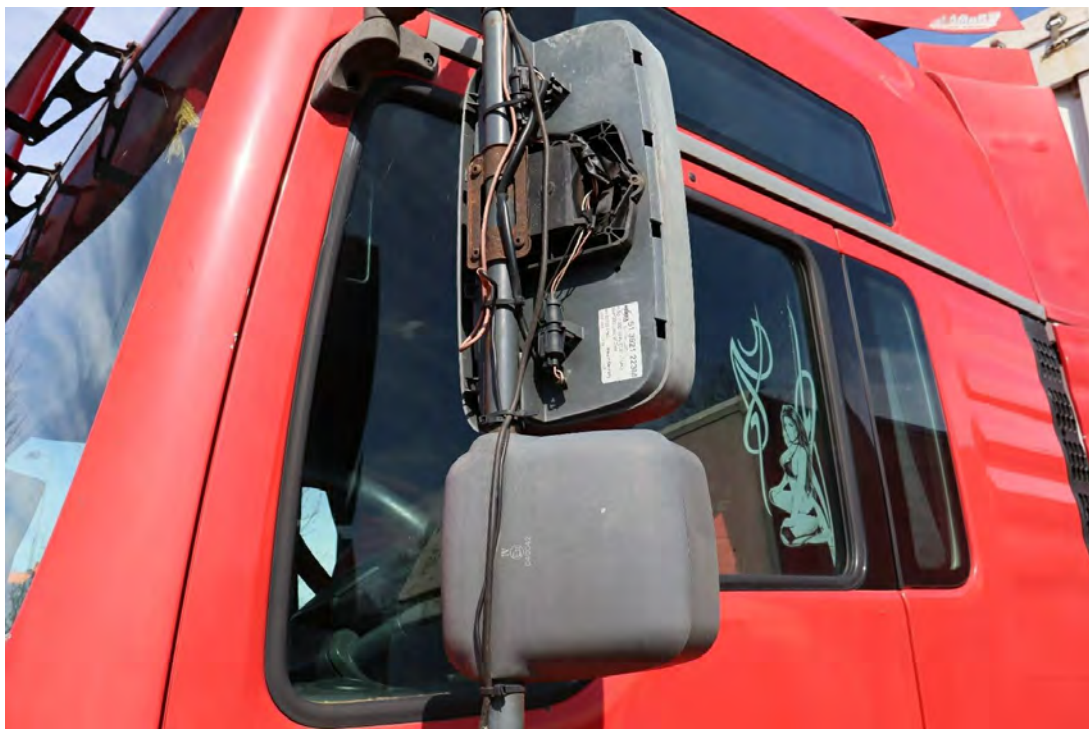
Bild 17 : Spiegelkappe li.gebrochen/fehlt

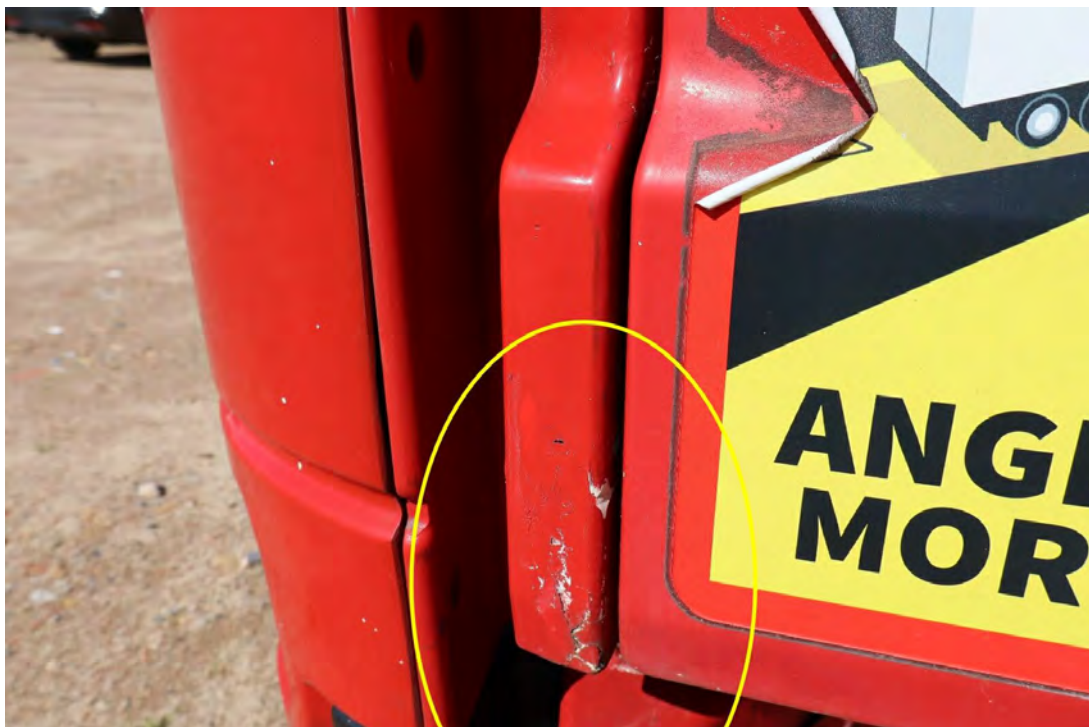
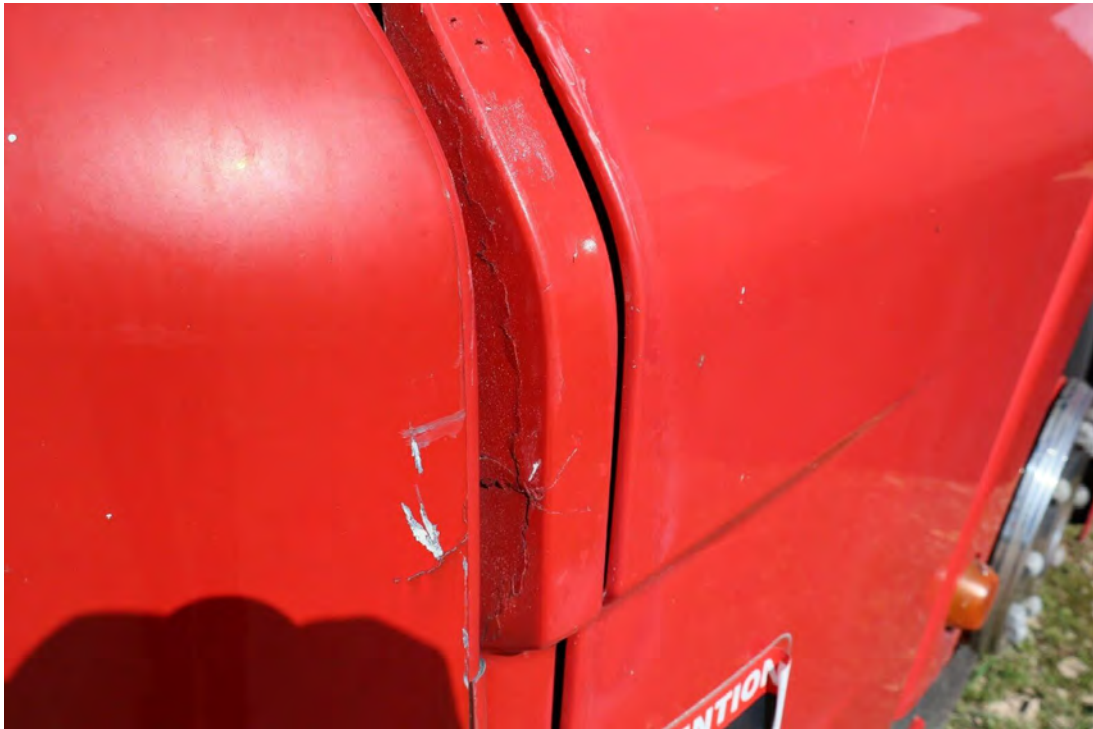
Bild 18 : Einstieg li.gebrochen

Bild 19 : Einstieg li.gebrochen

- Einstieg li.gebrochen, erneuern (Bild 18, 19)
- Einstieg unten li.gebrochen, erneuern (Bild 20)
- Türverlängerung li.angeschlagen/gebrochen, instandsetzen (Bild 21)

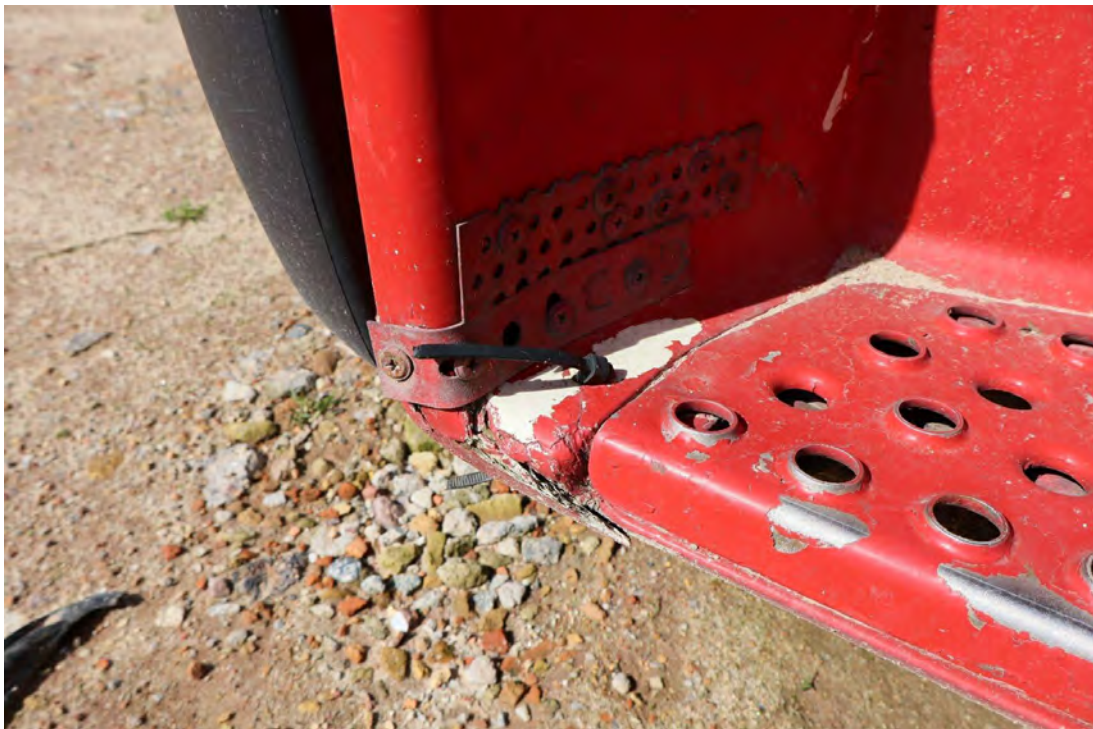
Bild 20 : Einstieg unten li.gebrochen

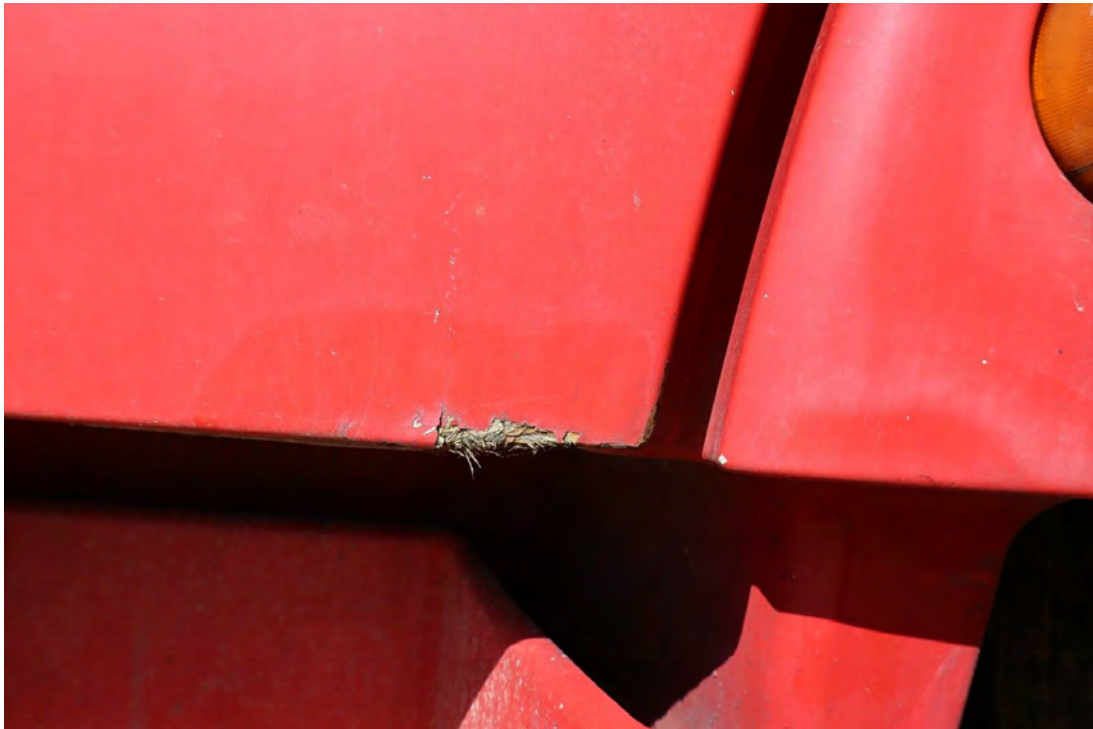
Bild 21 : Türverlängerung li.angeschlagen/gebrochen

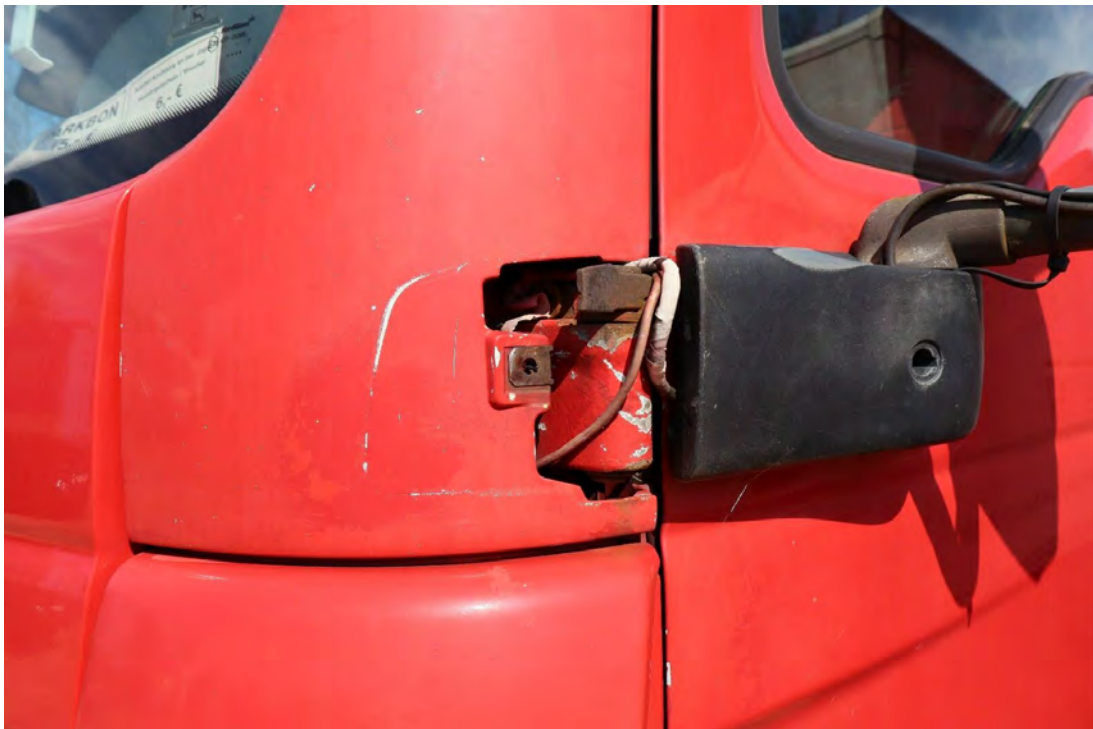
Bild 22 : Abdeckung Spiegelarm li.feht

- Abdeckung Spiegelarm li.fehlt, erneuern (Bild 22)
- Stoßfänger vo.gebrochen, erneuern (Bild 23, 24)
- Scheinwerfer li.undicht/feucht, erneuern (Bild 25)

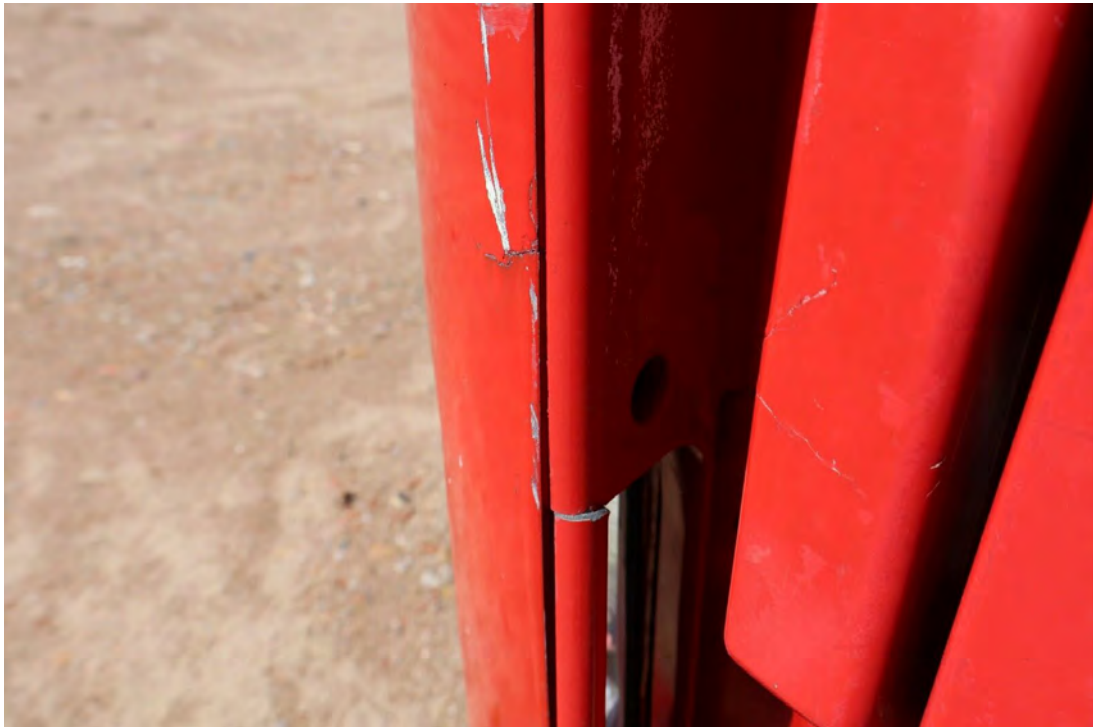
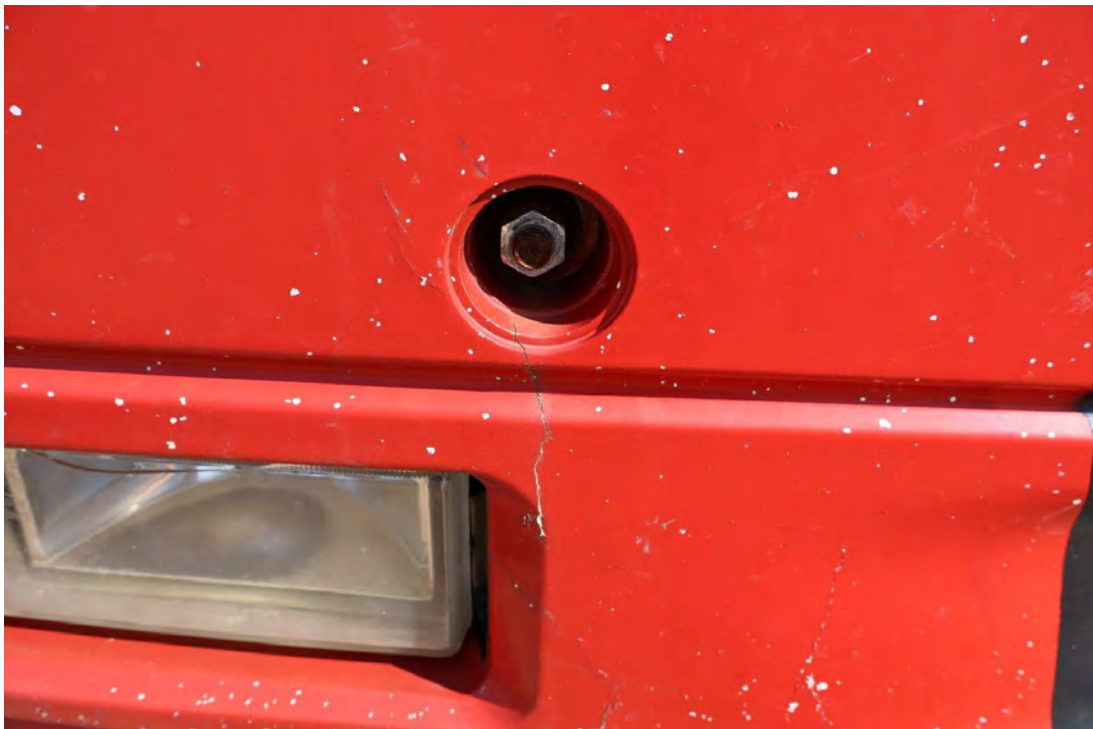
Bild 23 : Stoßfänger vo.gebrochen

Bild 24 : Stoßfänger vo.gebrochen

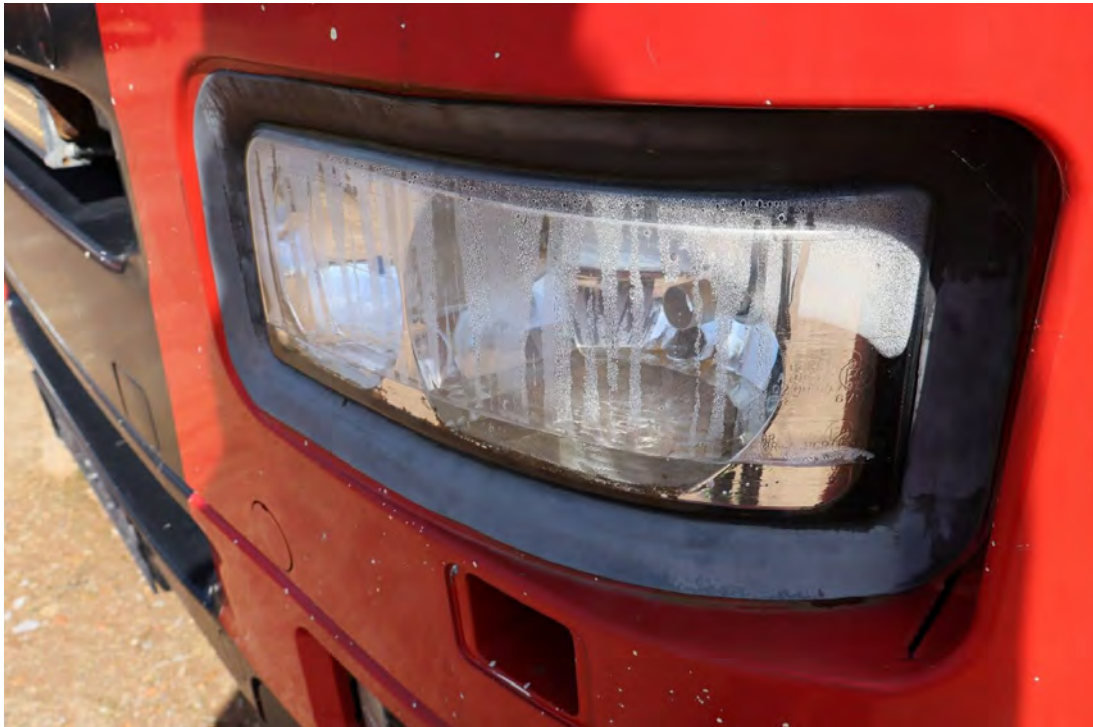
Bild 25 : Scheinwerfer li.undicht/feucht

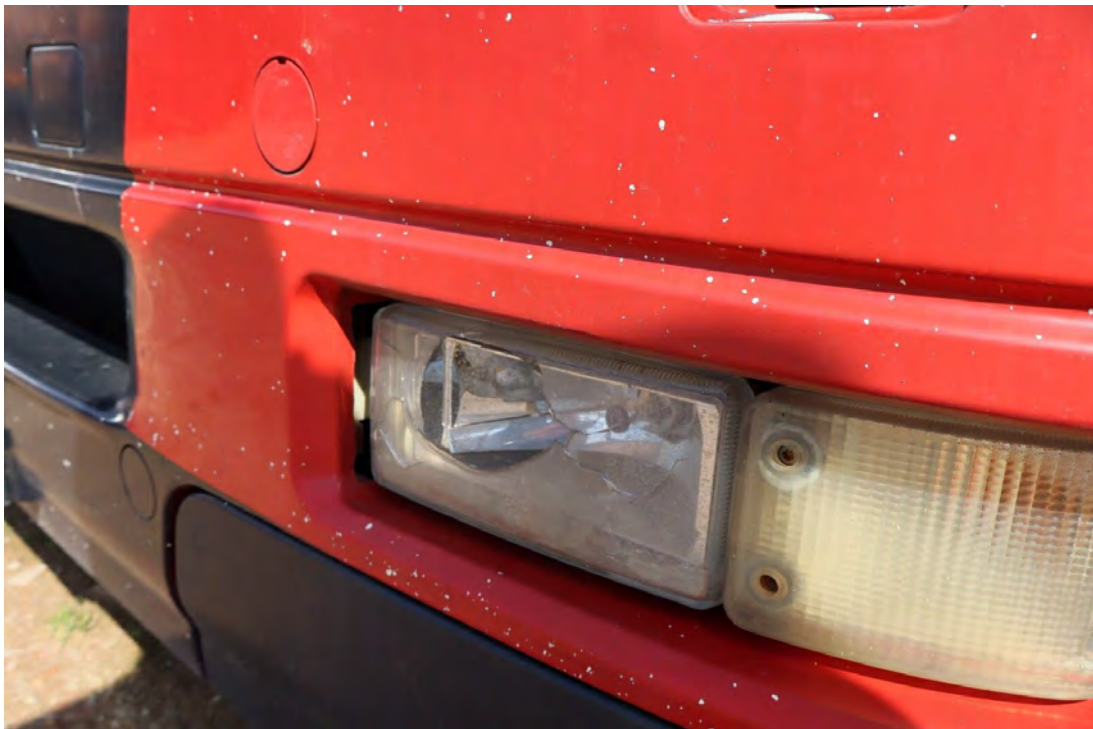
Bild 26 : Nebelscheinwerfer li.gebrochen

- Nebelscheinwerfer li.gebrochen, erneuern (Bild 26)
- Stoßfängerecke unten re.fehlt, erneuern (Bild 27)
- Einstieg unten re.gebrochen, erneuern (Bild 28)

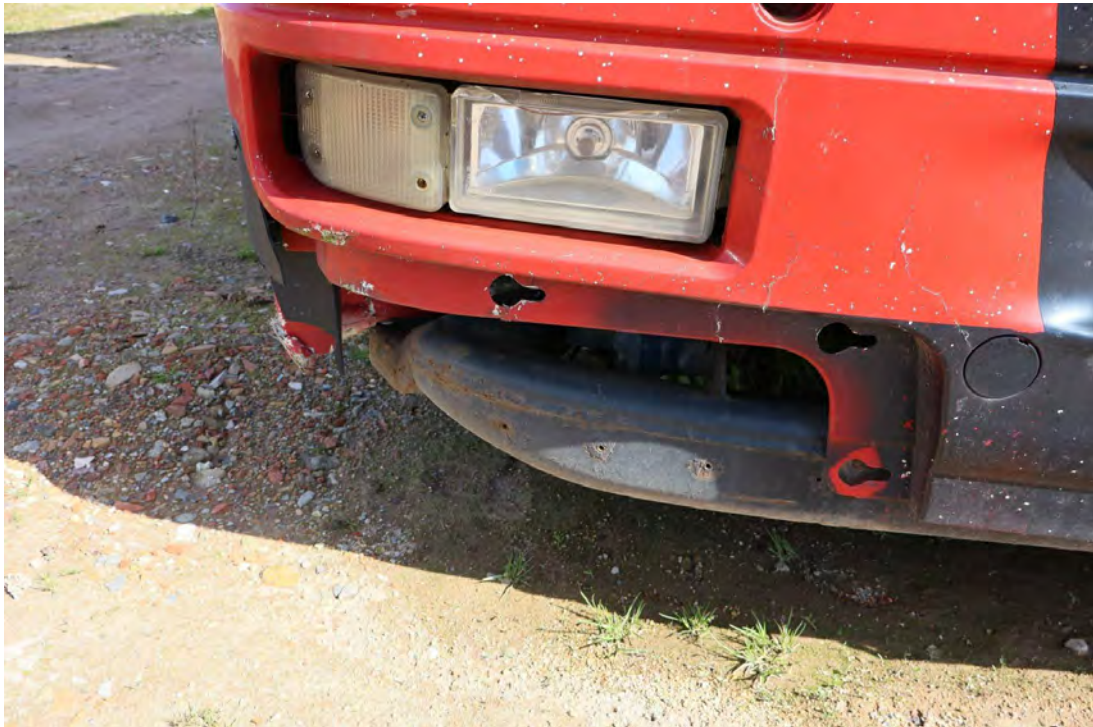
Bild 27 : Stoßfängerecke unten re.fehlt

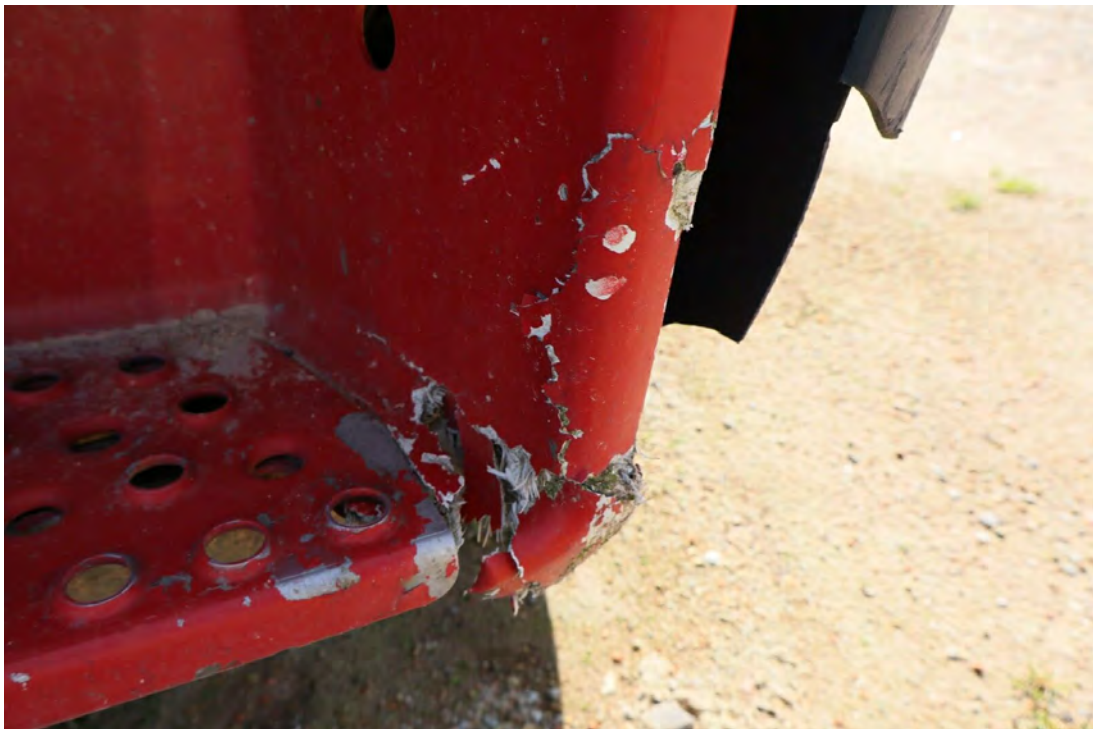
Bild 28 : Einstieg unten re.gebrochen

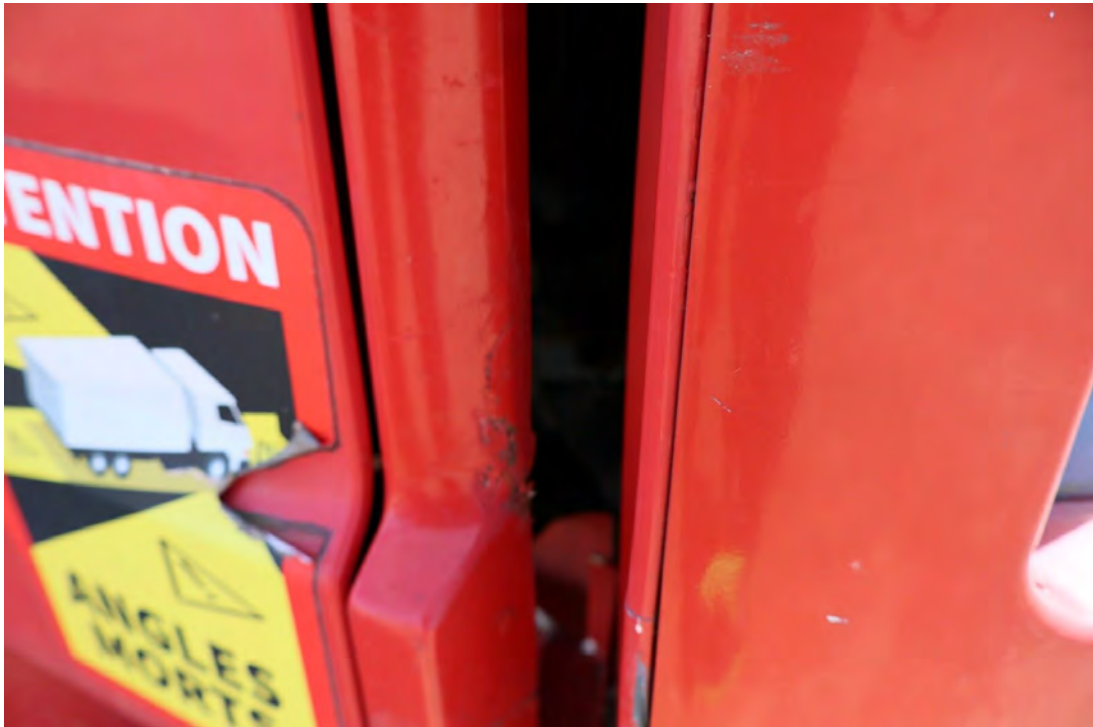
Bild 29 : Einstieg re.gebrochen

- Einstieg re.gebrochen, erneuern (Bild 29)
- Wischerarm re.rostig, erneuern (Bild 30)

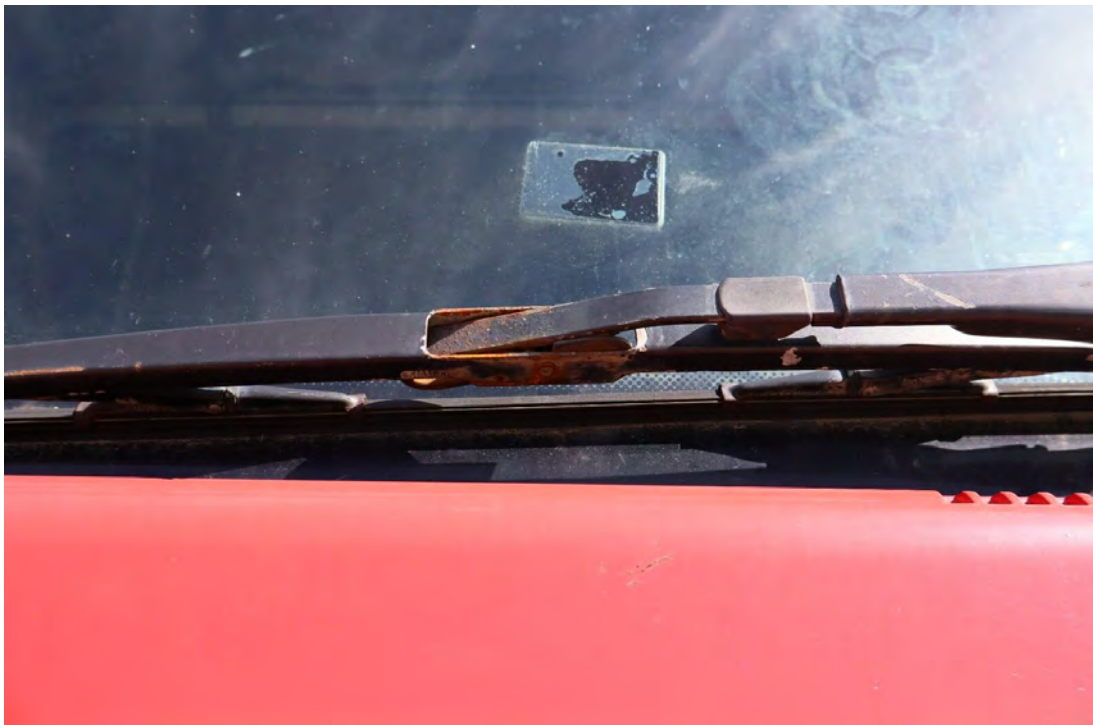
Bild 30 : Wischerarm re.rostig

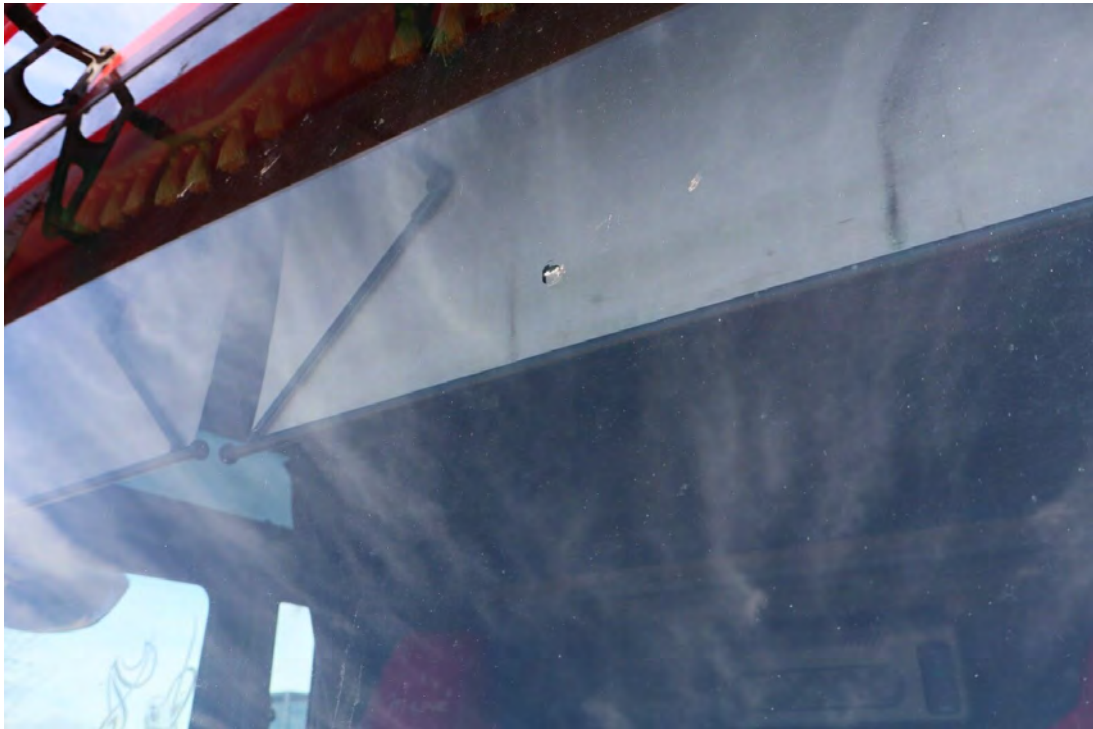
Bild 31 : Steinschlag Frontscheibe

- Steinschlag Frontscheibe, erneuern (Bild 31)
- Sonnenblende gebrochen, erneuern (Bild 32)
- Spiegelkappe re.gebrochen, erneuern (Bild 33)
- Spiegelkappe re.unten fehlt, erneuern (Bild 33)

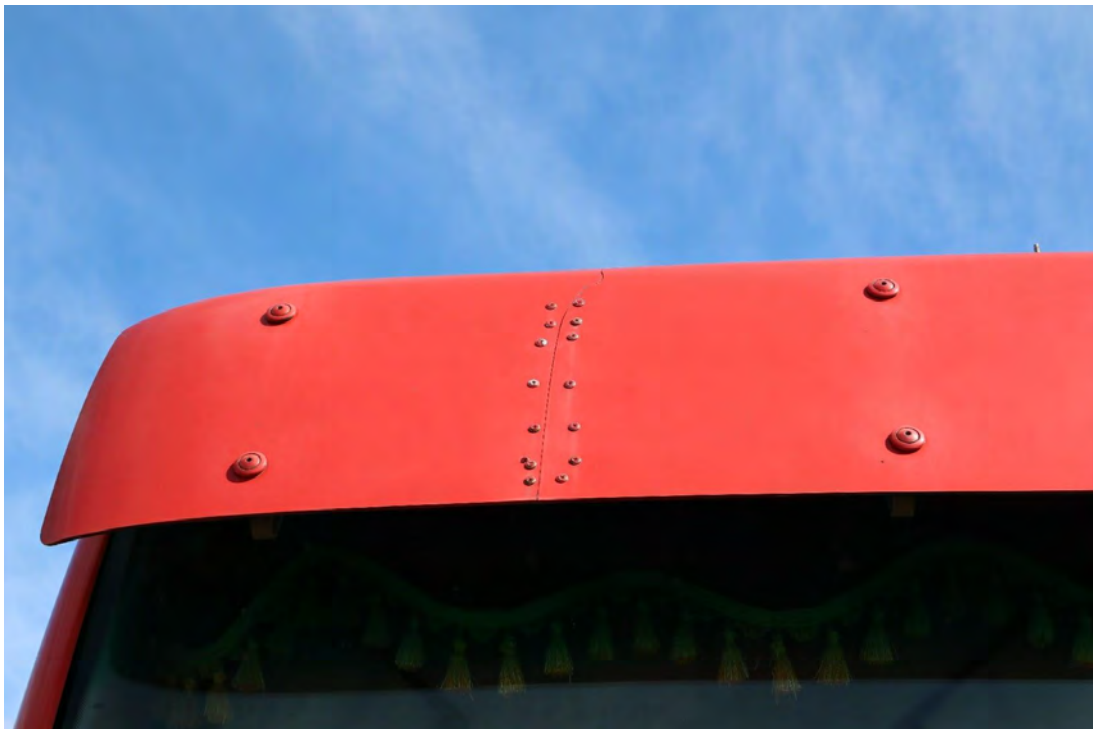
Bild 32 : Sonnenblende gebrochen
