Auftrag

Entsprechend Ihres Auftrages vom 20.03.2024 wurde ein Bewertungsgutachten erstellt. Die Auftragserteilung erfolgte schriftlich, [REDACTED] [REDACTED] Auftragsgemäß erfolgt die Bewertung zum Stichtag 28.03.2024.

Fahrzeugbeschreibung

Fahrzeugart	Lastkraftwagen
Hersteller	MAN SONDER (A)
Typ / Verkaufsbezeichnung	TGA 18.348 / TGA 18.... H13 4x2LLS-U
Aufbauart	Sattelzugmaschine
HSN / TSN	9859 / 000
Fahrzeug-Ident.-Nr.	WMAH13ZZ26M457173
Leergewicht	7060 kg
zul. Gesamtmasse	18000 kg
Maße über alles L / B / H	6200 / 2460 / - (mm)

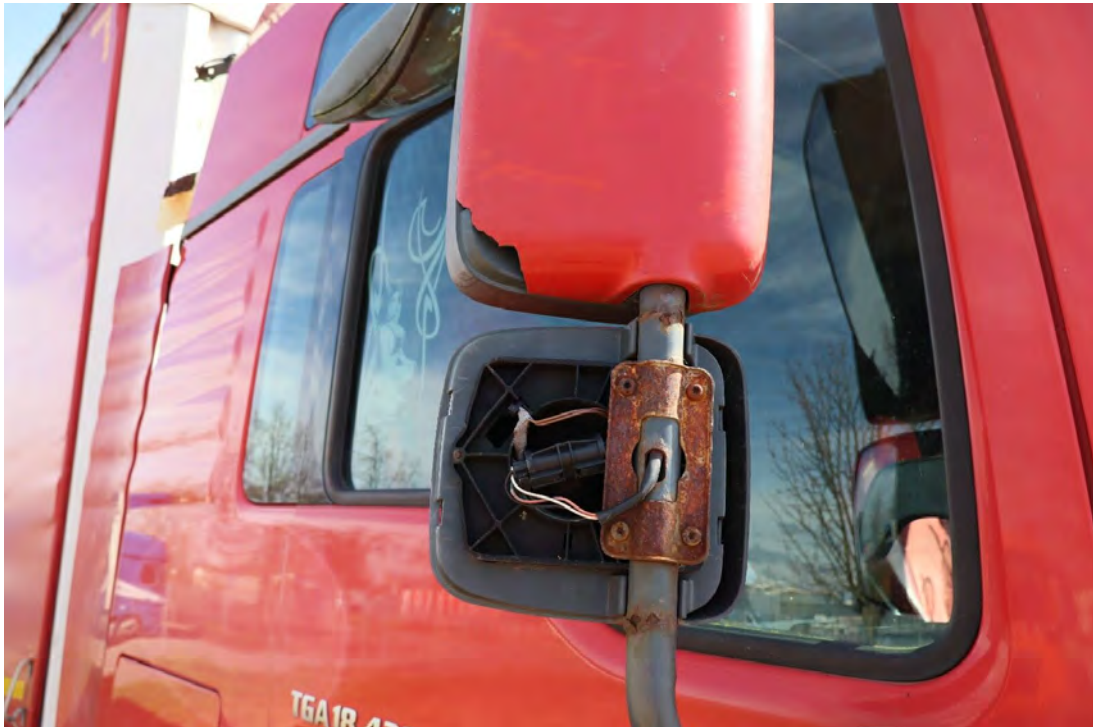
Bild 33 : Spiegelkappe re.gebrochen
Spiegelkappe re.unten fehlt

- Steinschlag Frontscheibe, erneuern (Bild 31)
- Sonnenblende gebrochen, erneuern (Bild 32)
- Spiegelkappe re.gebrochen, erneuern (Bild 33)
- Spiegelkappe re.unten fehlt, erneuern (Bild 33)

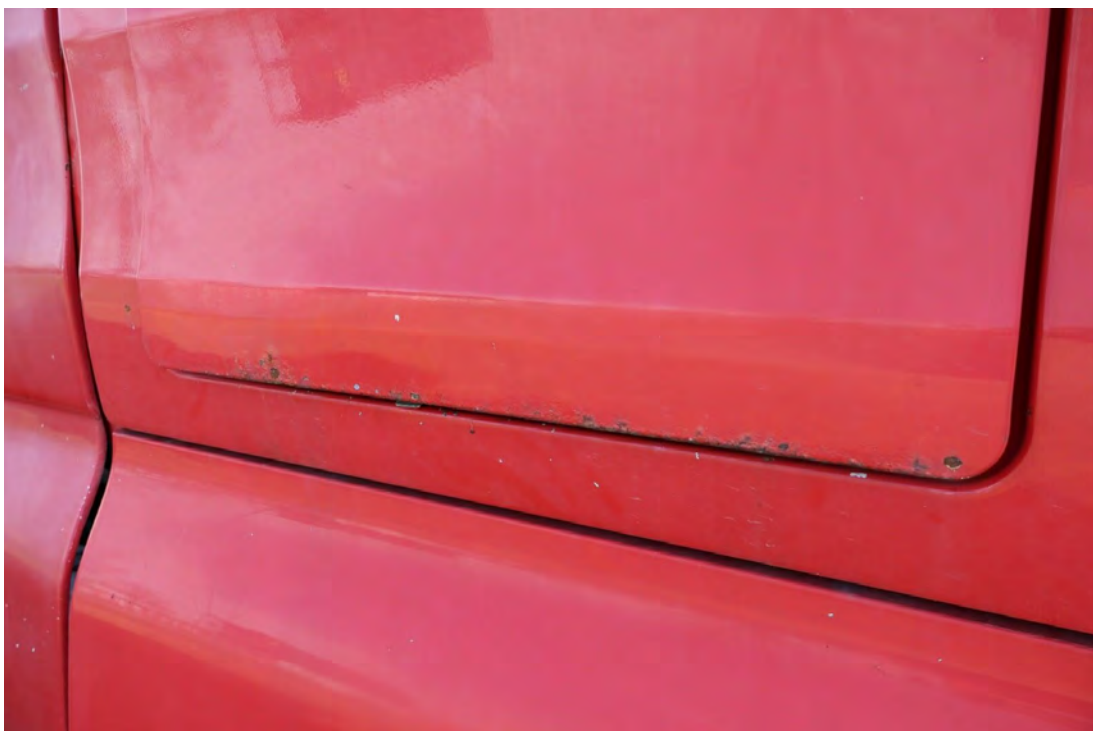
Bild 34 : Rostansatz Stauraumklappe re.

- Rostansatz Stauraumklappe re., lackieren mit Lackaufbau (Bild 34)
- Kotflügel vo.re.hi.gebrochen, erneuern (Bild 35)
- Tank & Tankband re.deformiert, erneuern (Bild 36)

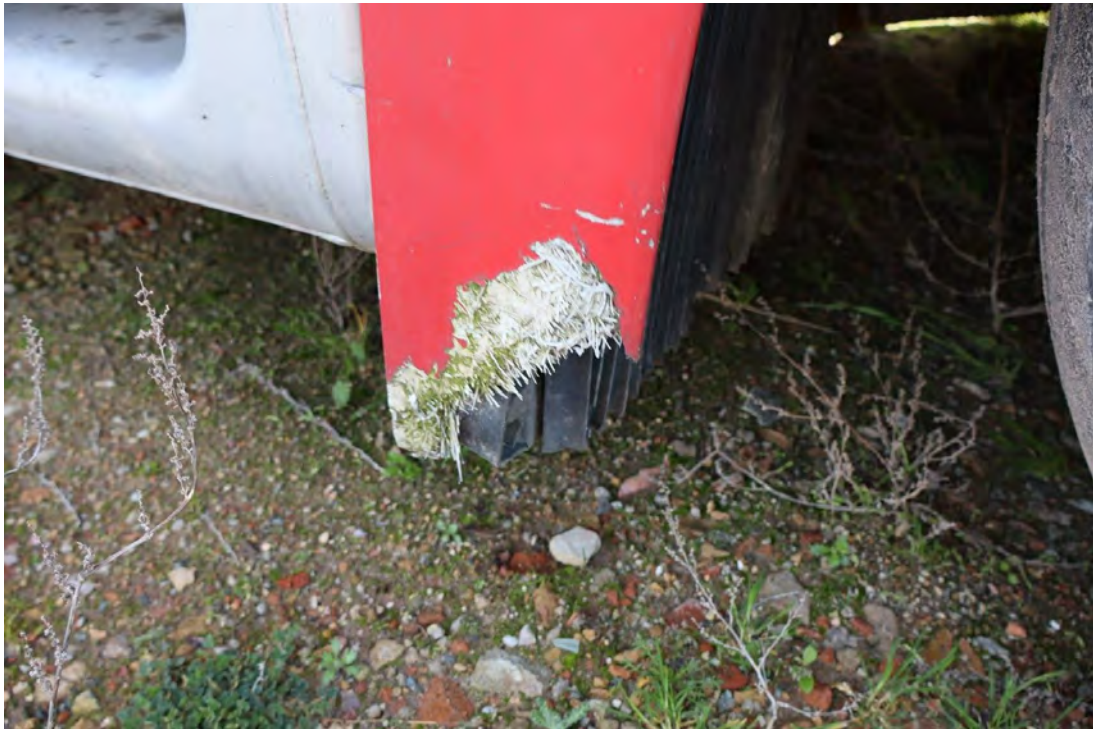
Bild 35 : Kotflügel vo.re.hi.gebrochen

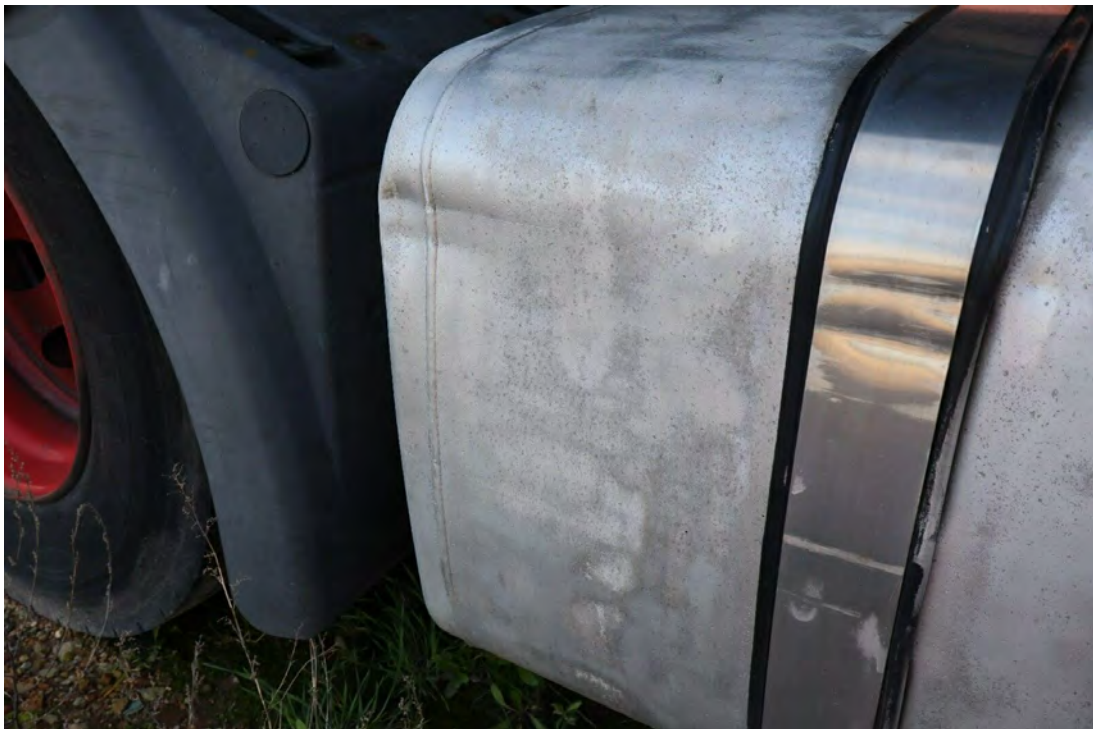
Bild 36 : Tank & Tankband re.deformiert

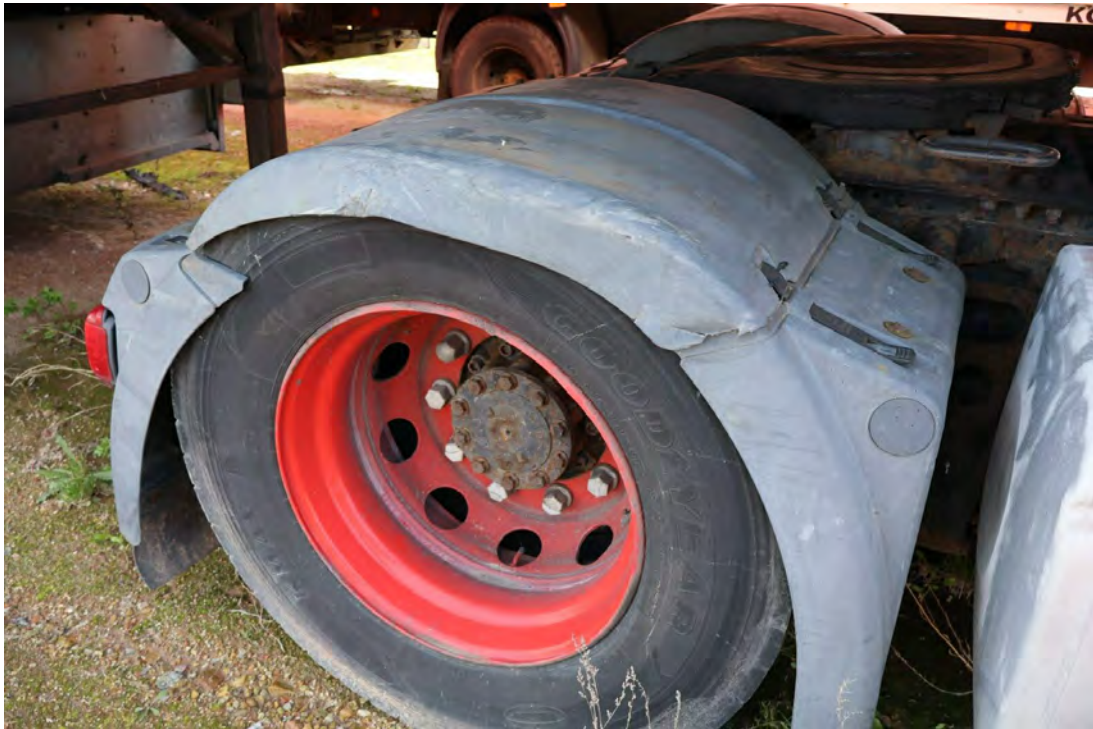
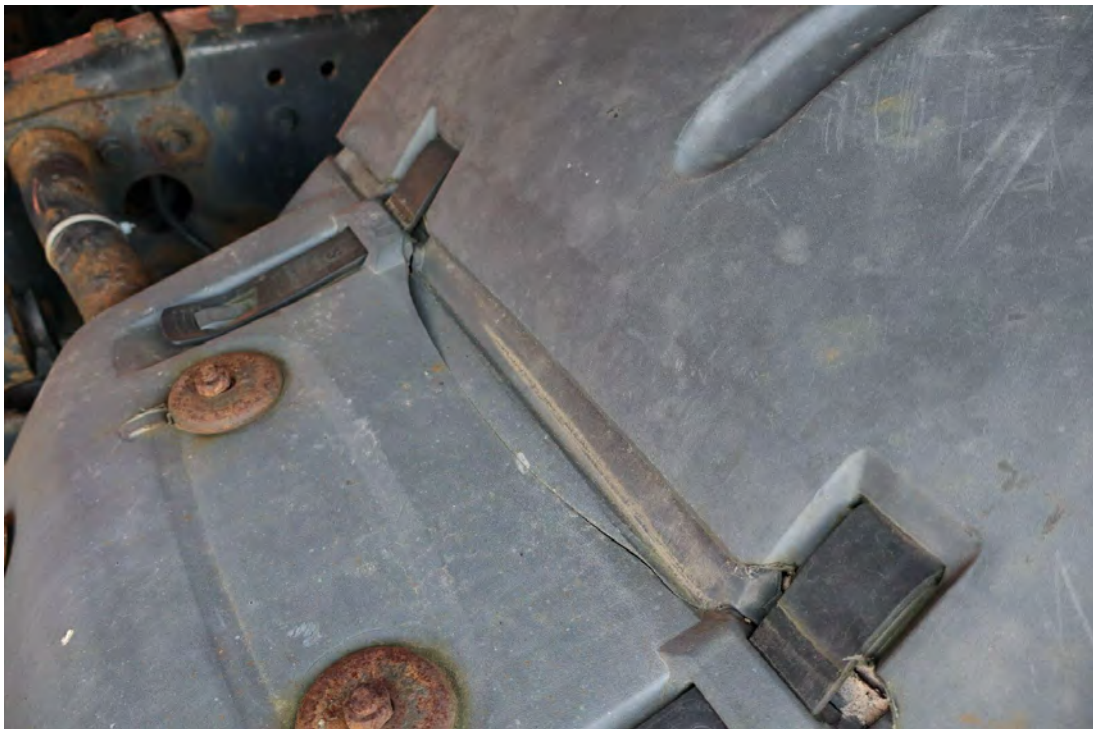
Bild 37 : Radabdeckung / Kotflügel hi.re.gebrochen

Bild 38 : Radabdeckung / Kotflügel hi.re.gebrochen

- Radabdeckung / Kotflügel hi.re.gebrochen, erneuern (Bild 37, 38)
- Rostansatz Rahmen mehrfach, instandsetzen (Bild 39, 40, 41)
- Spoilerecke re.oben gebrochen/fehlt, erneuern (Bild 42)

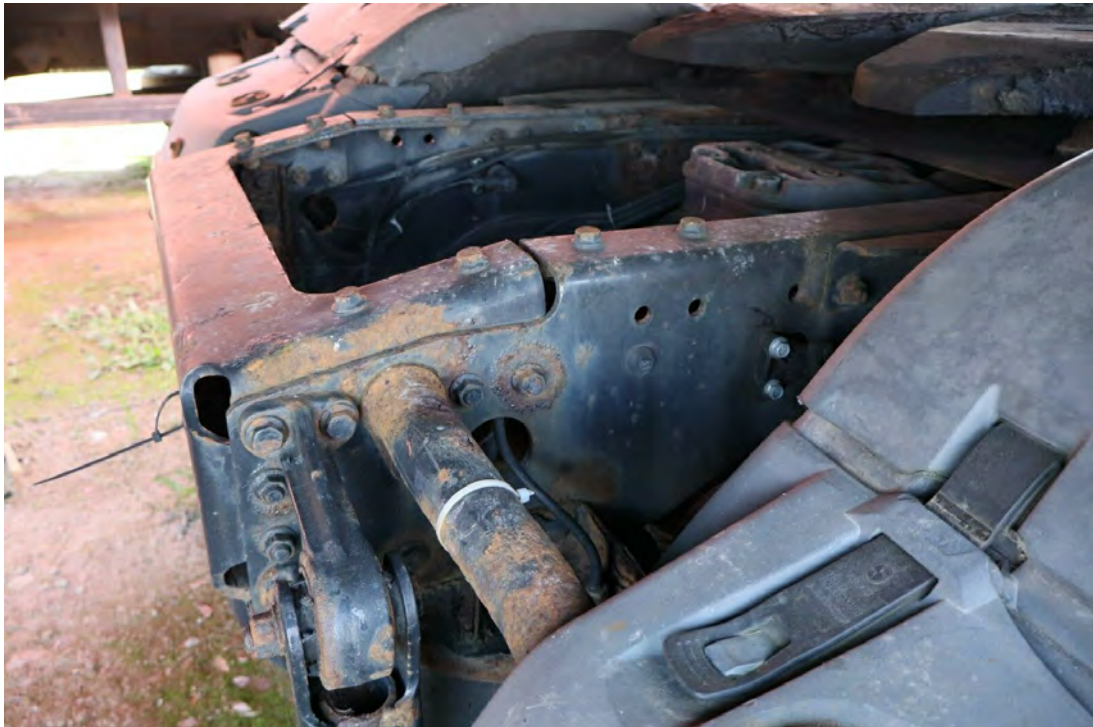
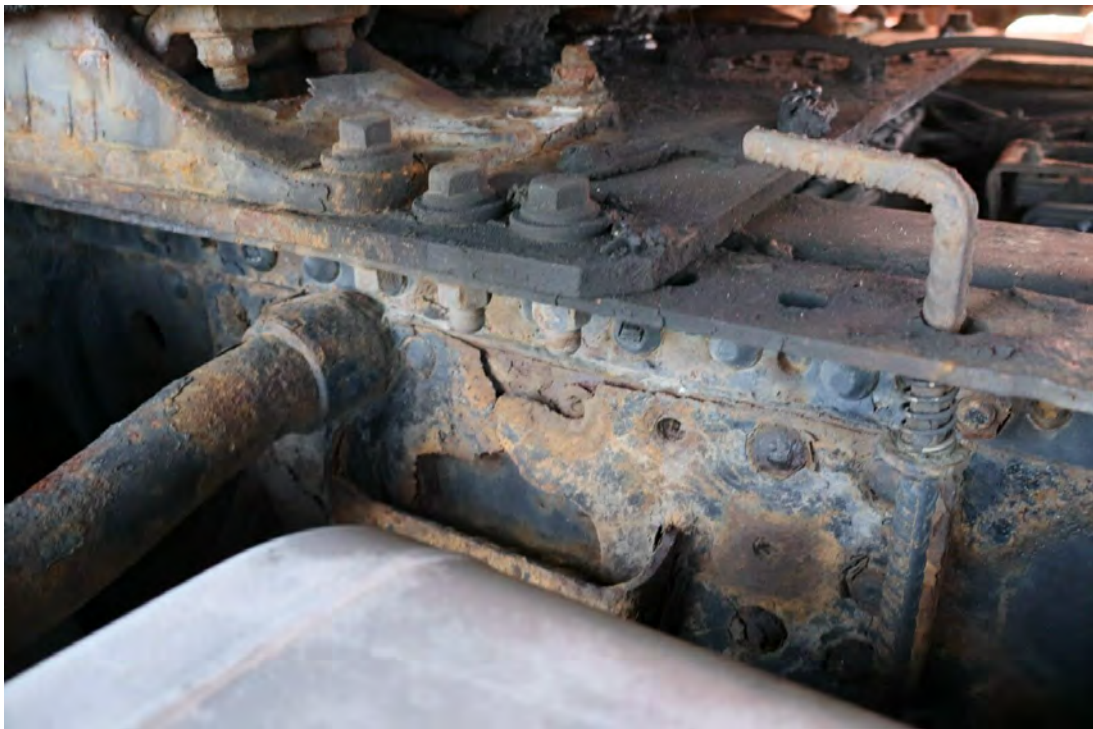
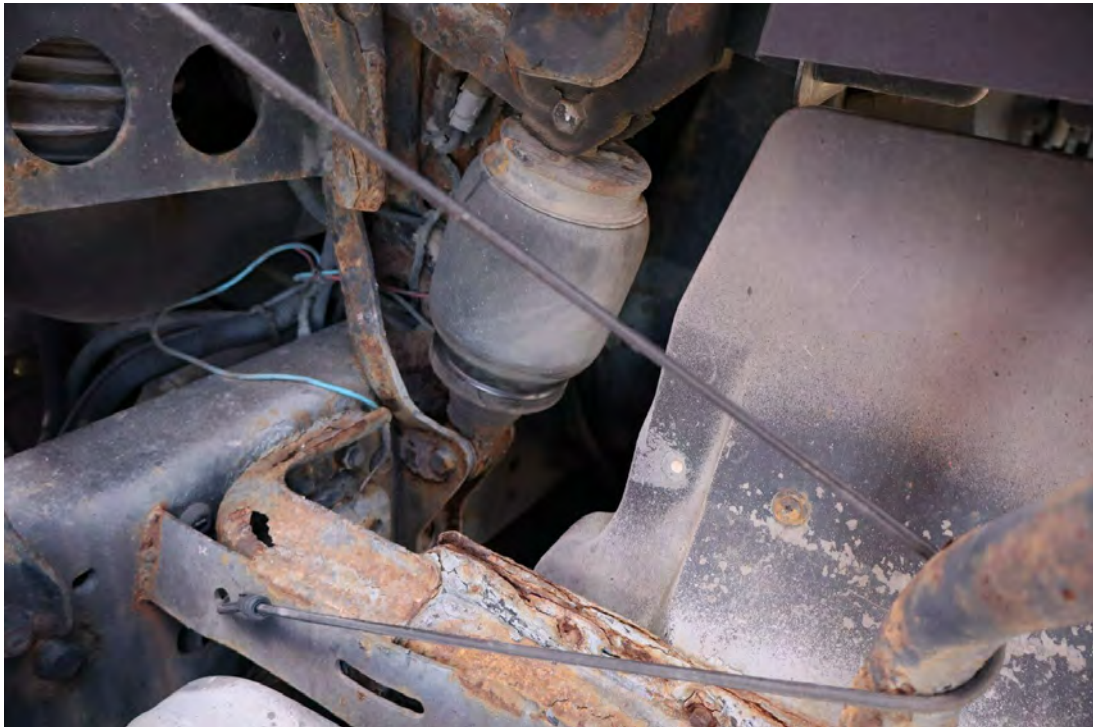
Bild 39 : Rostansatz Rahmen mehrfach

Bild 40 : Rostansatz Rahmen mehrfach

Bild 41 : Rostansatz Rahmen mehrfach

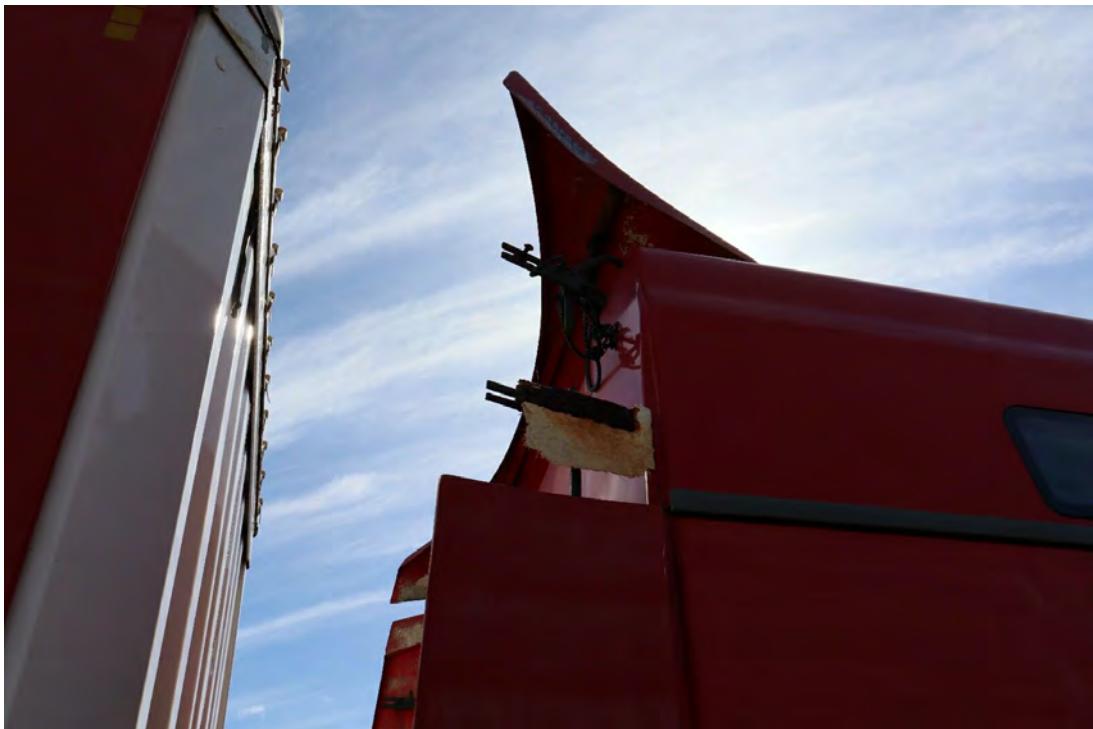
Bild 42 : Spoilerecke re.oben gebrochen/fehlt

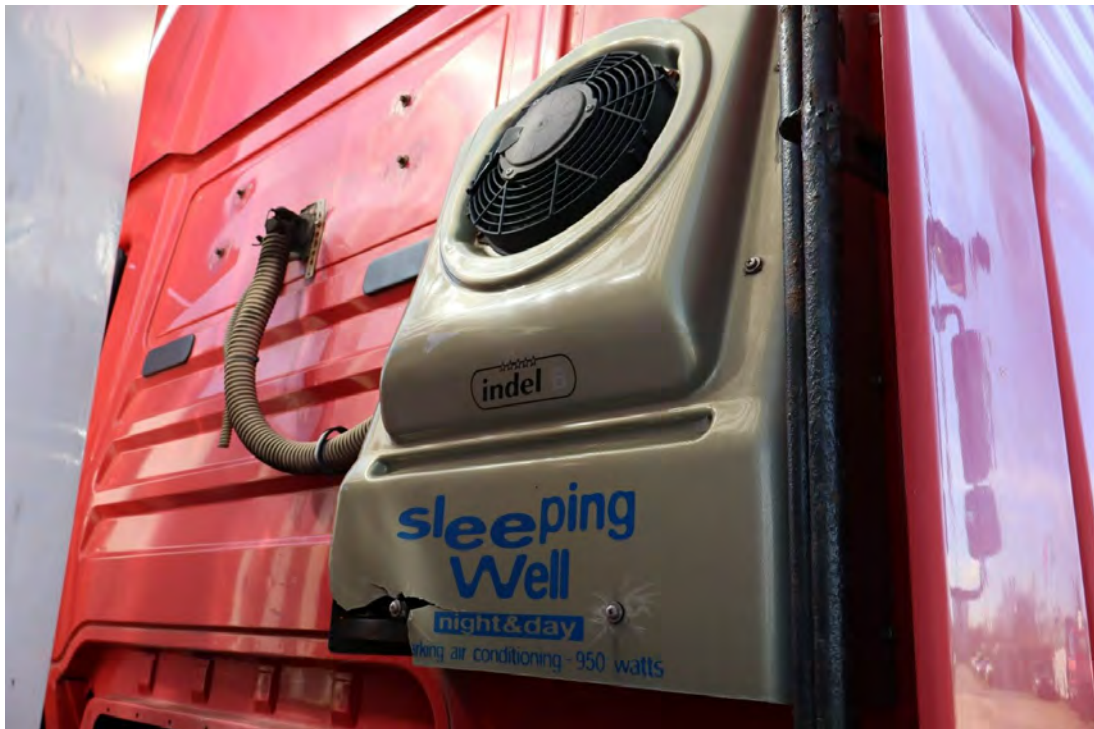
Bild 43 : Abdeckung Standklimaanlage gebrochen

- Abdeckung Standklimaanlage gebrochen, erneuern (Bild 43)
- Sonnenschutzrollo Tür li.gerissen, erneuern (Bild 44)
- div.Lampen Innenraum gebrochen, erneuern (Bild 45, 46)

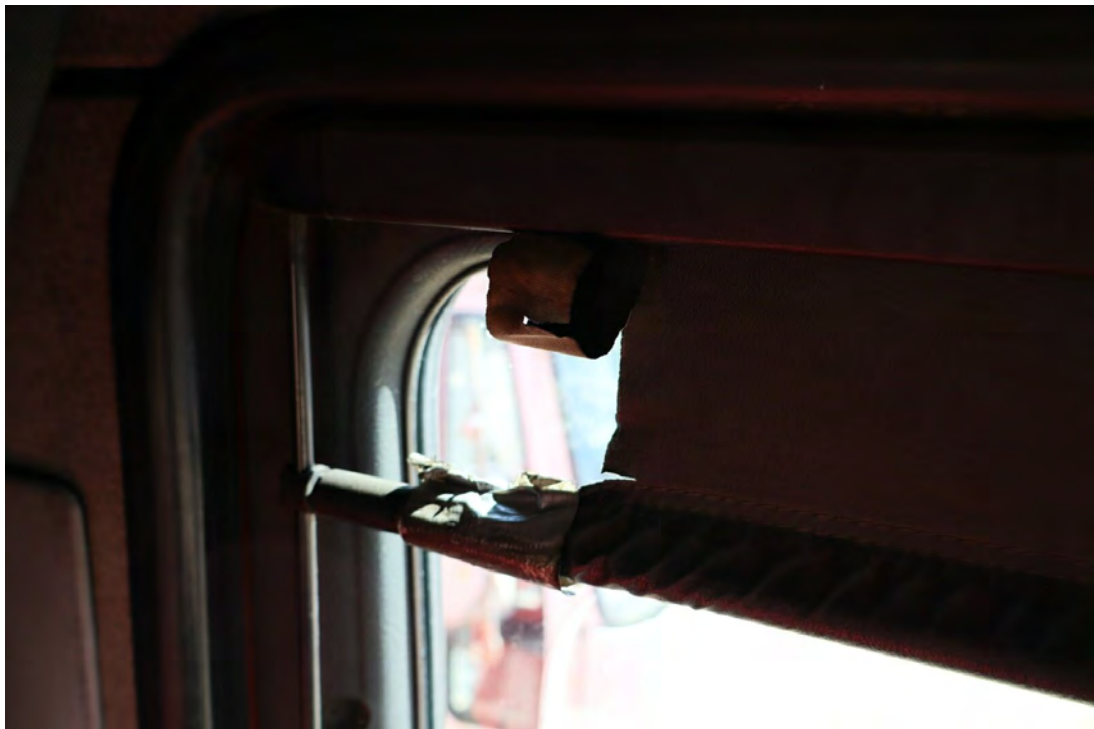
Bild 44 : Sonnenschutzrollo Tür li. gerissen

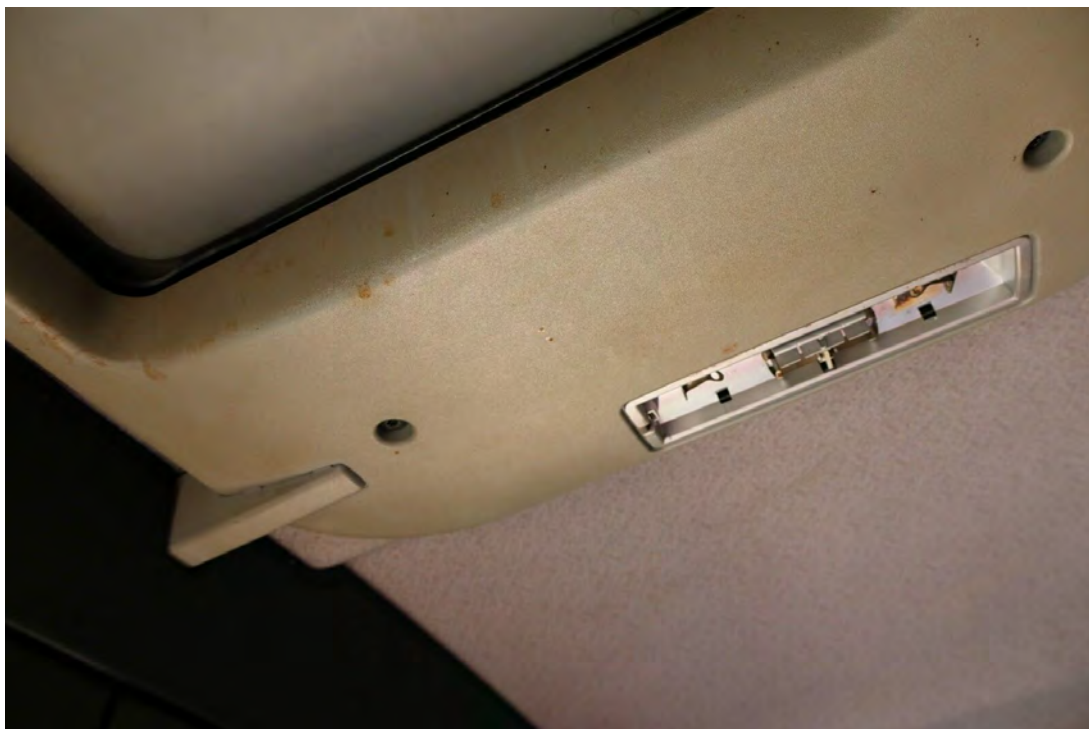
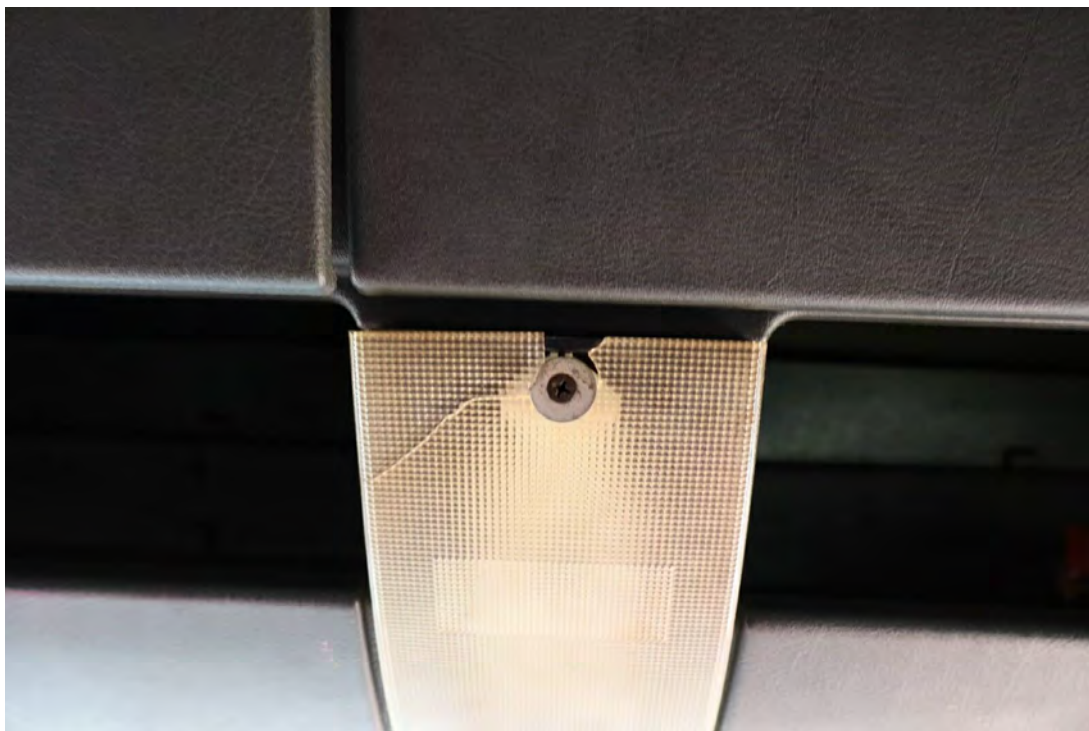
Bild 45 : div.Lampen Innenraum gebrochen

Bild 46 : div.Lampen Innenraum gebrochen

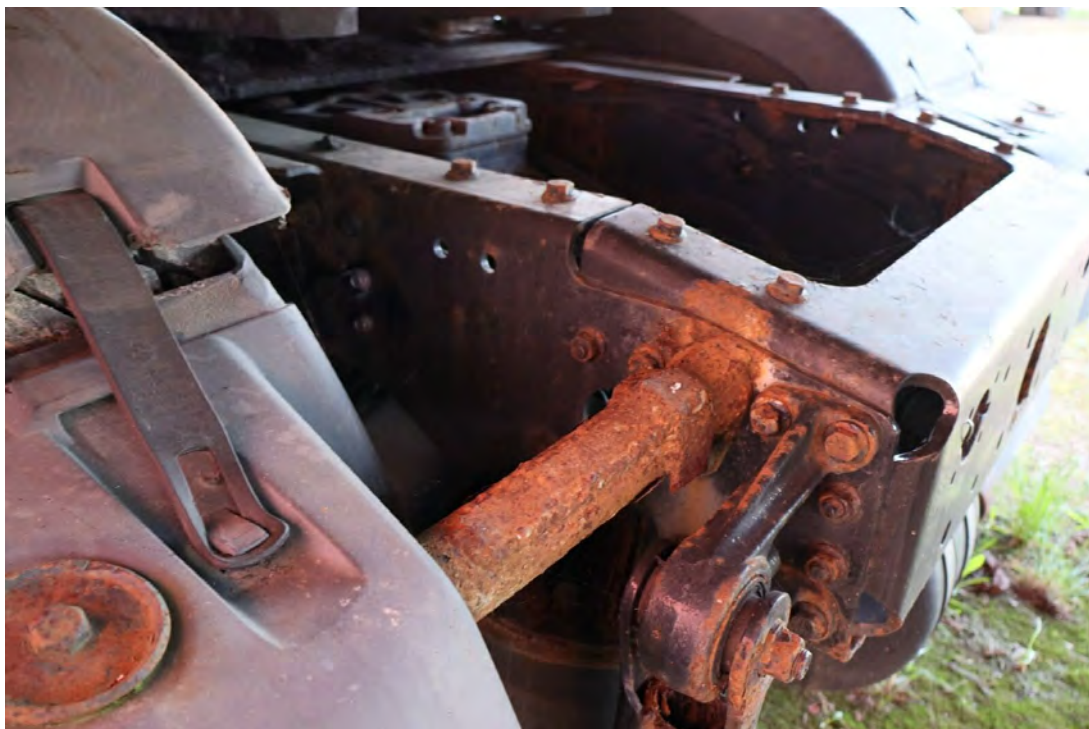
Bild 47 : Rostansatz Kotflügelhalterung hi.li.

- Rostansatz Kotflügelhalterung hi.li., erneuern (Bild 47)
- Radabdeckung hi.li.gebrochen, erneuern (Bild 48)
- Rahmenabdeckung/Laufsteg deformiert, instandsetzen (Bild 49)

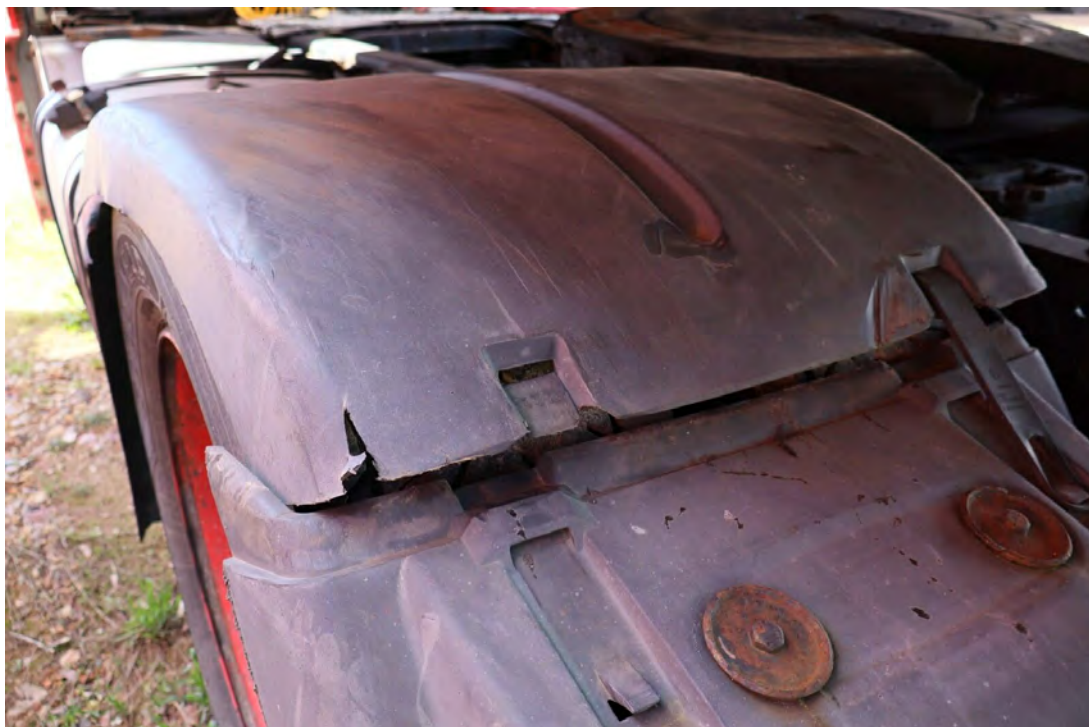
Bild 48 : Radabdeckung hi.li.gebrochen

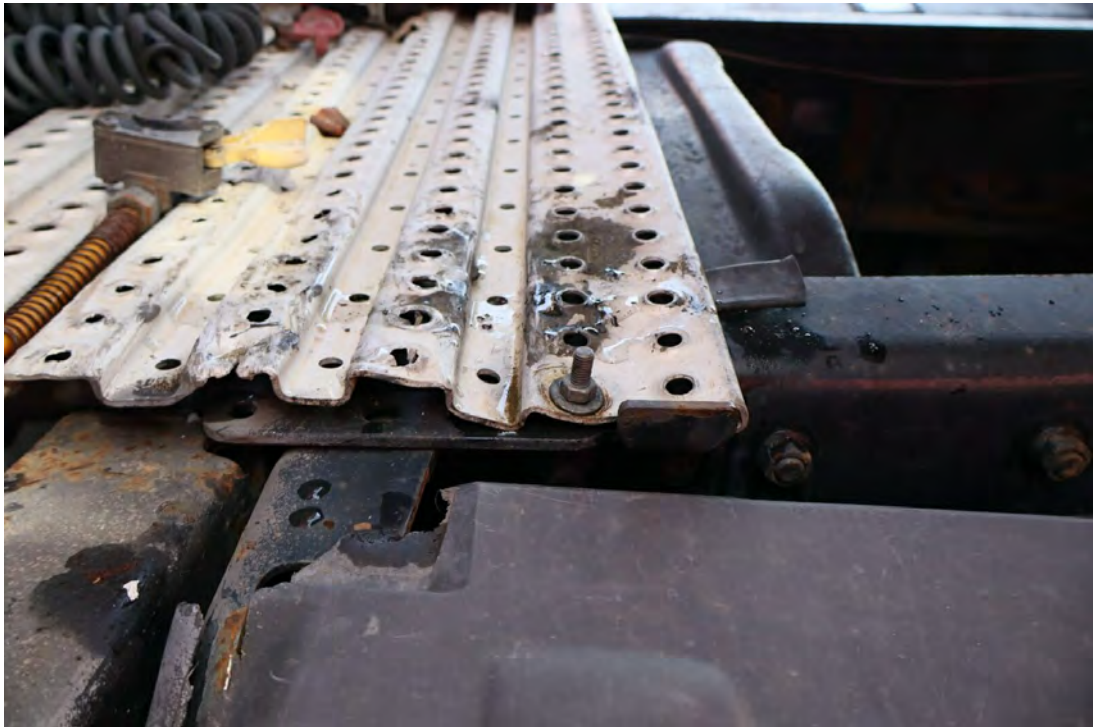
Bild 49 : Rahmenabdeckung/Laufsteg deformiert

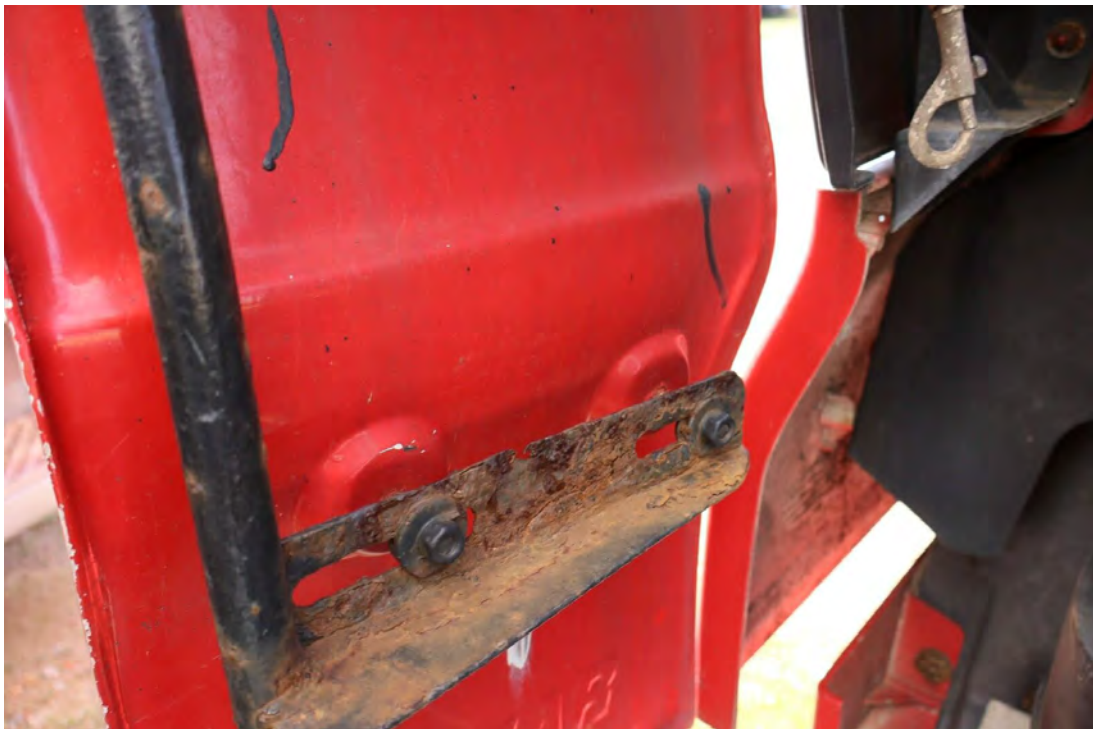
Bild 50 : Rostansatz Halterung Spoiler

- Rostansatz Halterung Spoiler, erneuern (Bild 50)
- Batterieabdeckung gebrochen, erneuern (Bild 51)
- Türverkleidung li.eingerissen, erneuern (Bild 52)

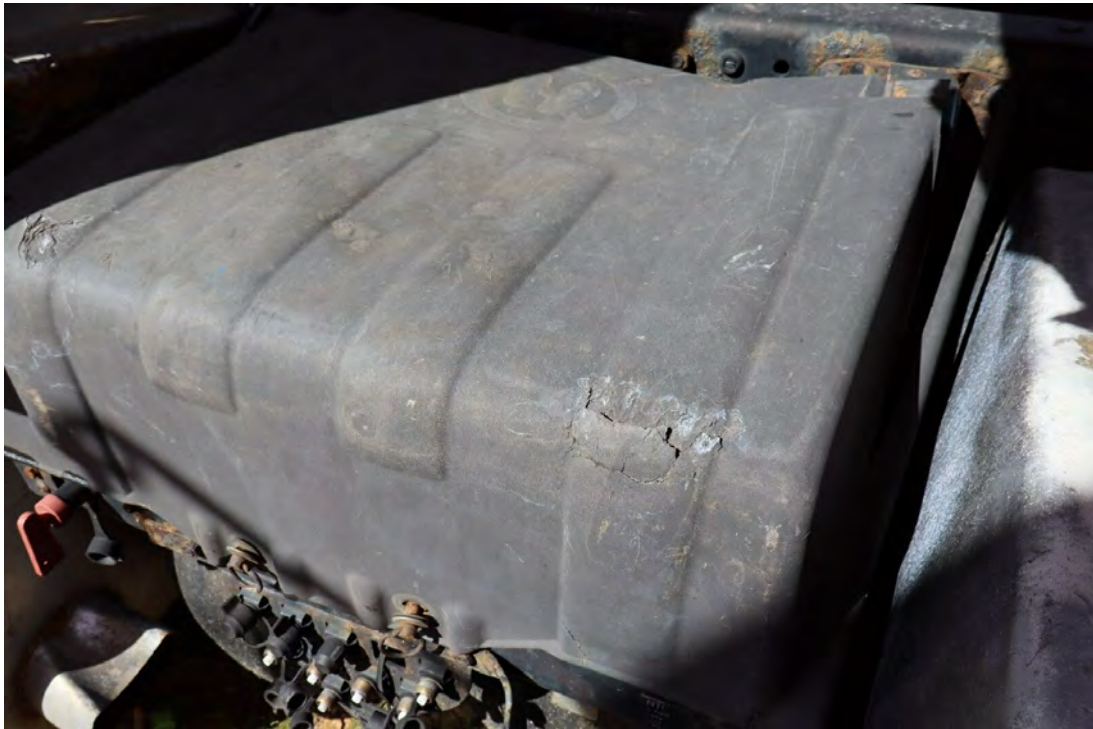
Bild 51 : Batterieabdeckung gebrochen

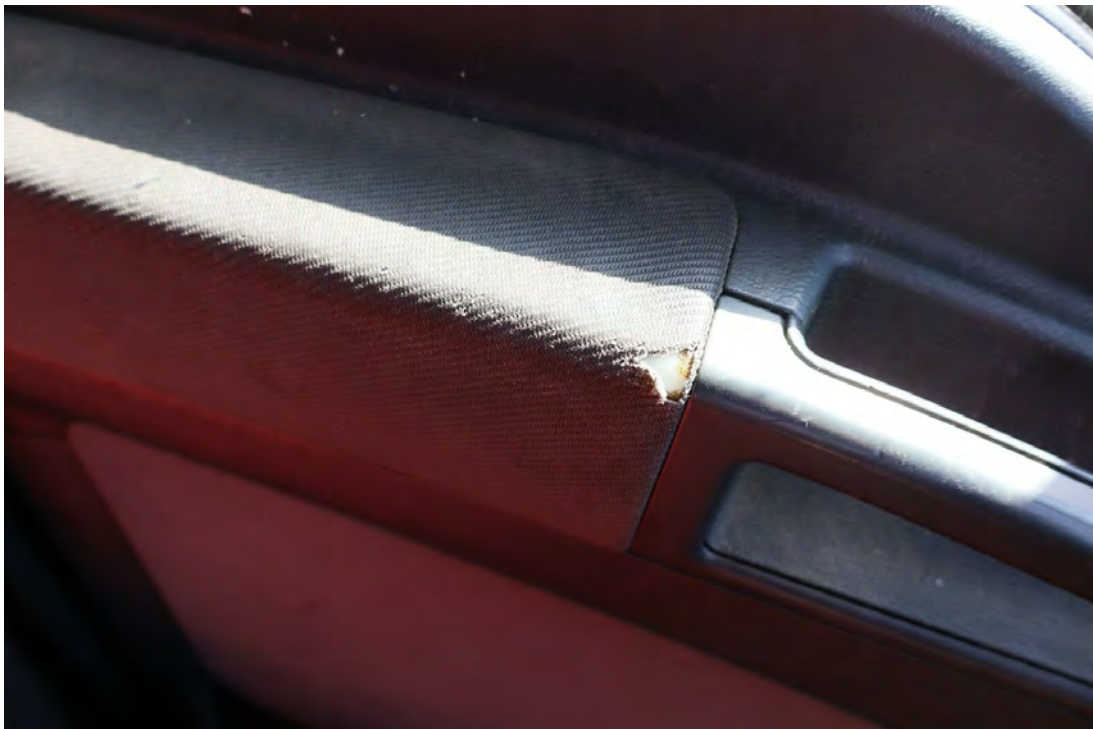
Bild 52 : Türverkleidung li.eingerissen
