## Auftrag

Entsprechend Ihres Auftrages vom 20.03.2024 wurde ein Bewertungsgutachten erstellt. Die Auftragserteilung erfolgte schriftlich, [REDACTED]. Auftragsgemäß erfolgt die Bewertung zum Stichtag 28.03.2024.

Fahrzeugart	Anhänger sonstige
Hersteller	KRONE
Typ / Verkaufsbezeichnung	SDP 27 / SDP 27
Aufbauart	Sattelaufliieger
HSN / TSN	0747 / 000
Fahrzeug-Ident.-Nr.	WKESD000000425744
zul. Gesamtmasse	36000 kg
Maße über alles L / B / H	13860 / 2550 / - (mm)
Achsen / angetr.Achsen	3 / -
Farbe	Rot

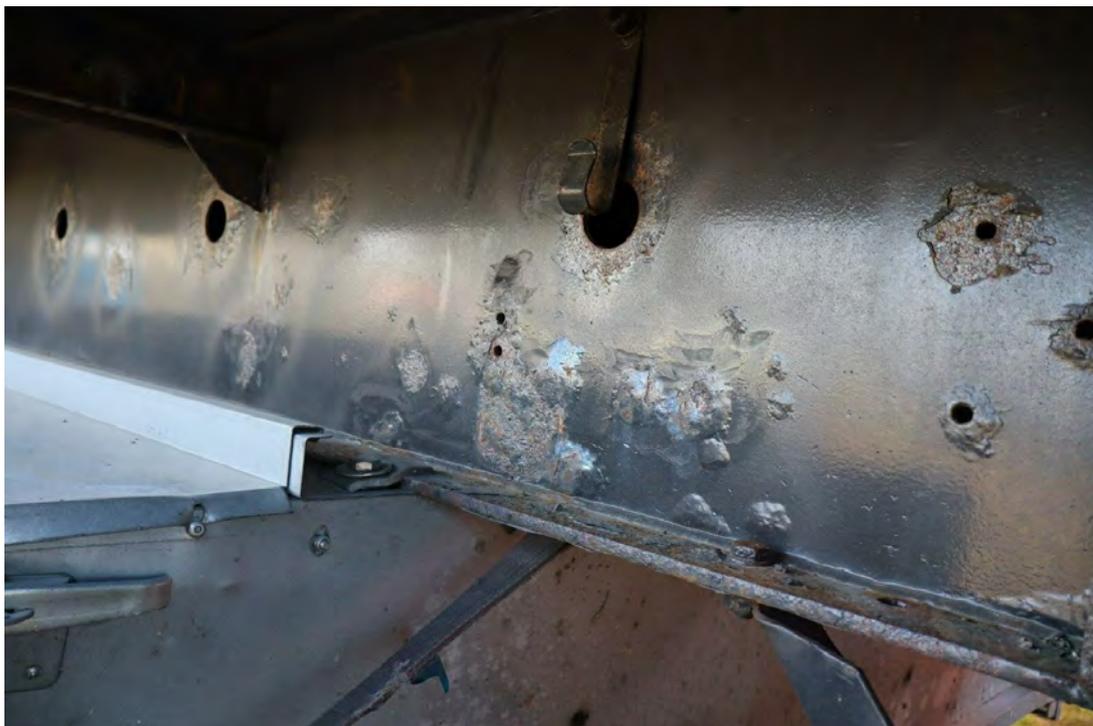
Bild 7 : Rostansatz Rahmen mehrfach

- Rostansatz Rahmen mehrfach, instandsetzen (Bild 7, 8, 9)
- Palettenkasten re.angestoßen/definiert, erneuern (Bild 10, 11, 12)
- Hecktüren starker Rostansatz, erneuern (Bild 13, 14)
- Unterfahrschutz hi.definiert mit Rostansatz, erneuern (Bild 15, 16)
- Positionslampe hi.re.gerissen, erneuern (Bild 17)
- Kotflügel hi.li.vo.gebrochen, erneuern (Bild 18)
- Palettenkasten li.klemmt/verzogen, instandsetzen (Bild 19, 20)
- Rostansatz Steckerhalterung Stirnwand, instandsetzen (Bild 21)
- Plane hi.li.eingeschnitten, instandsetzen

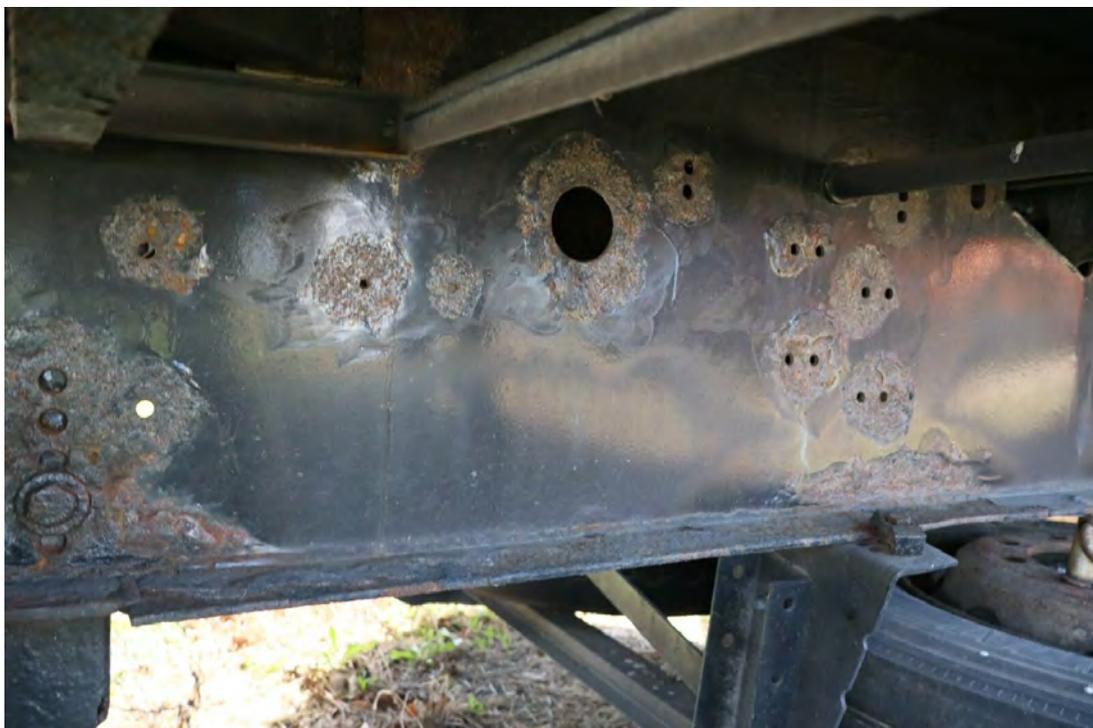
Bild 8 : Rostansatz Rahmen mehrfach

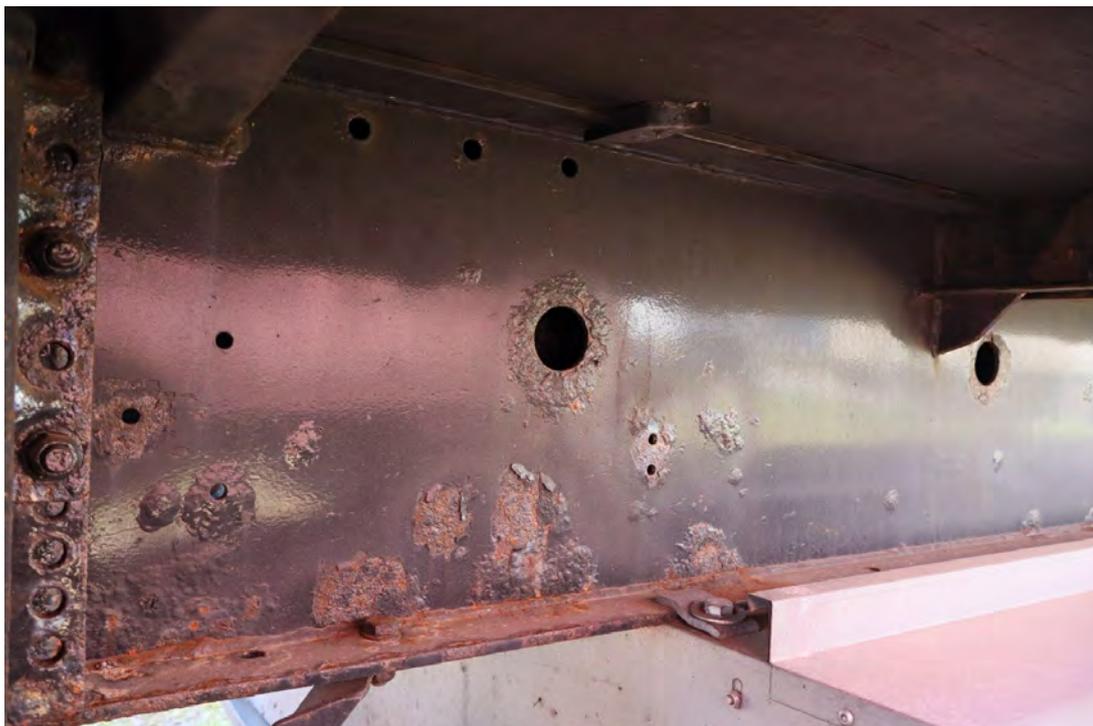
Bild 9 : Rostansatz Rahmen mehrfach

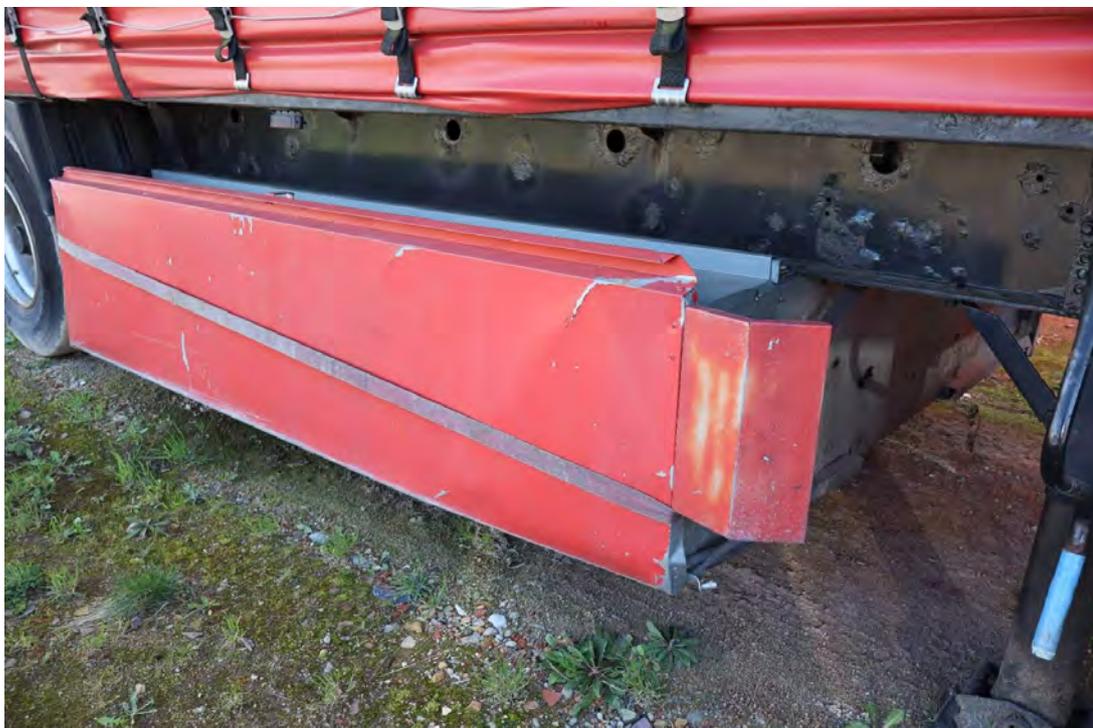
Bild 10 : Palettenkasten re.angestoßen/deformiert

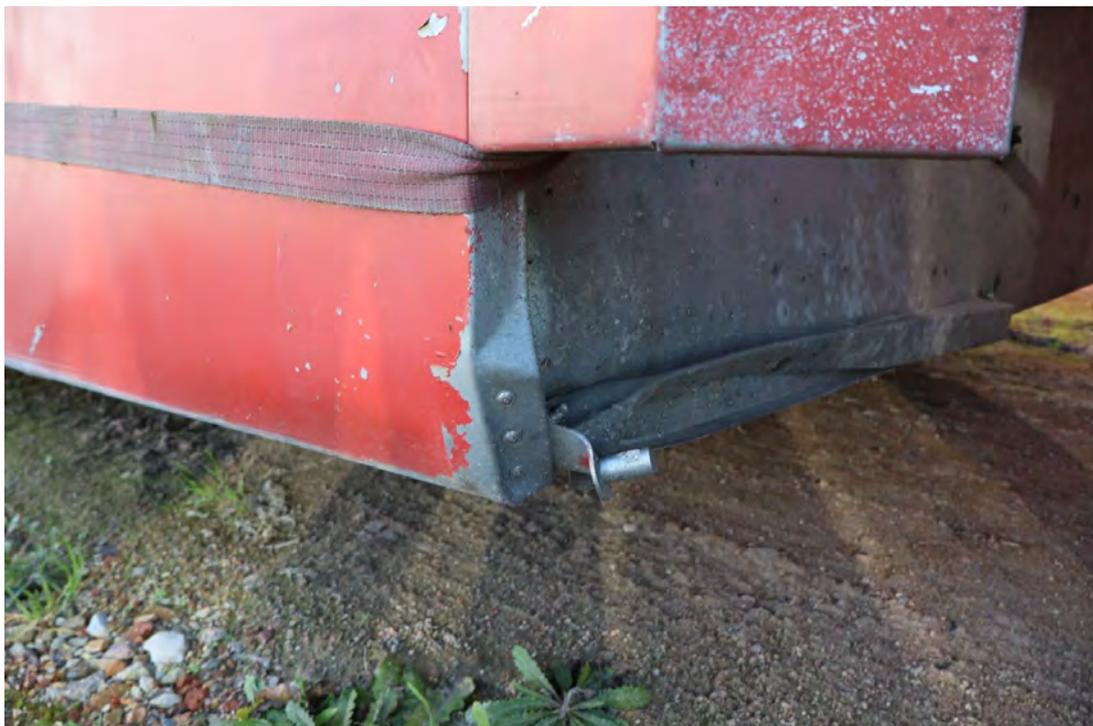
Bild 11 : Palettenkasten re.angestoßen/deformiert

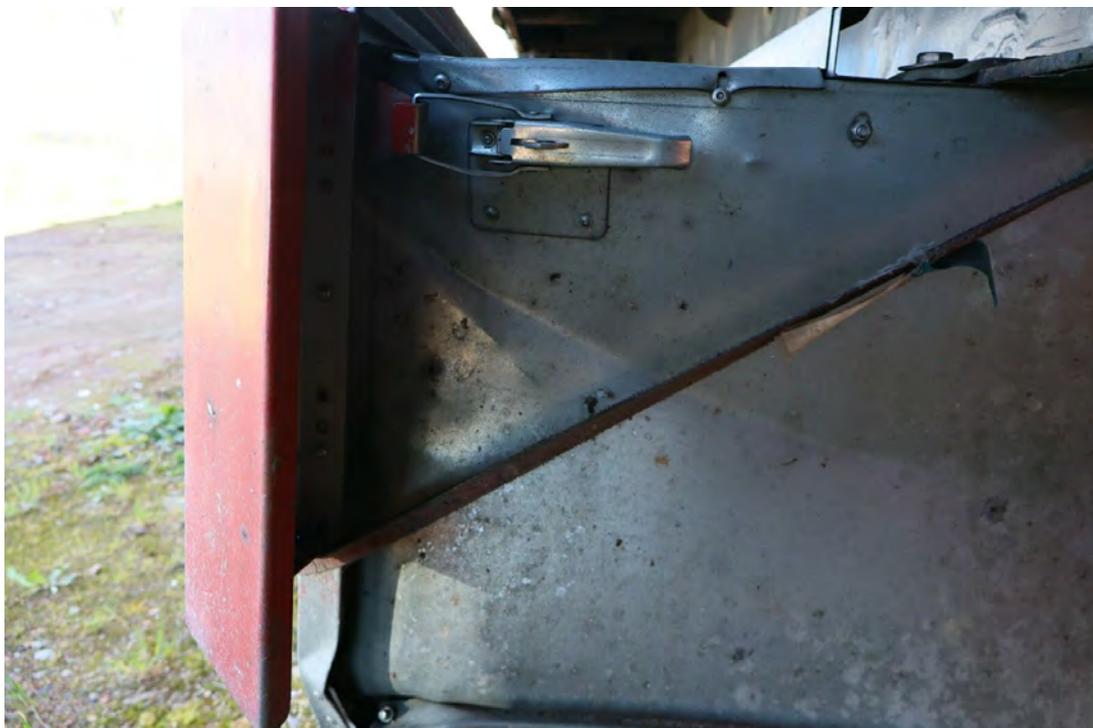
Bild 12 : Palettenkasten re.angestoßen/deformiert

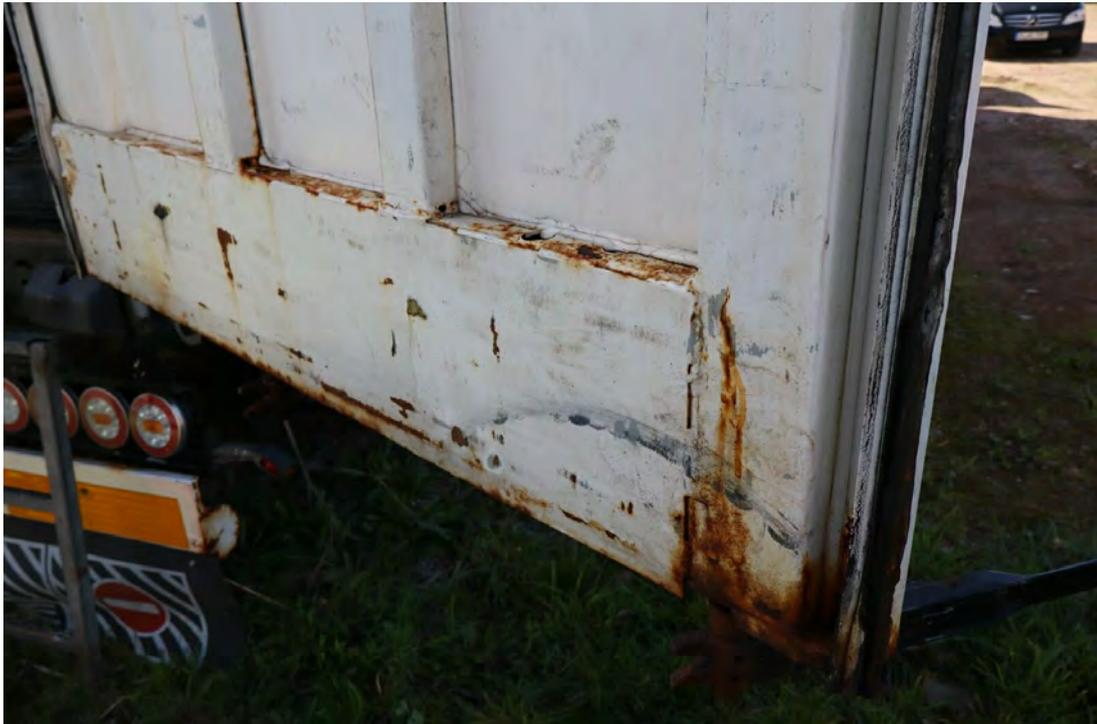
Bild 13 : Hecktüren starker Rostansatz

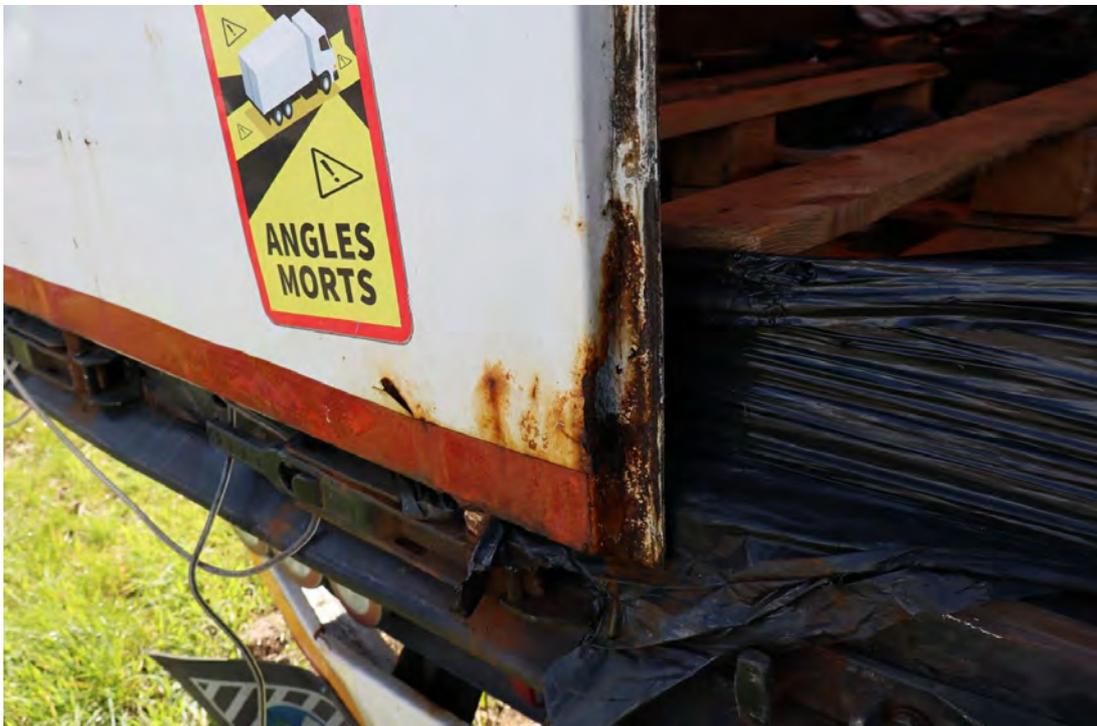
Bild 14 : Hecktüren starker Rostansatz

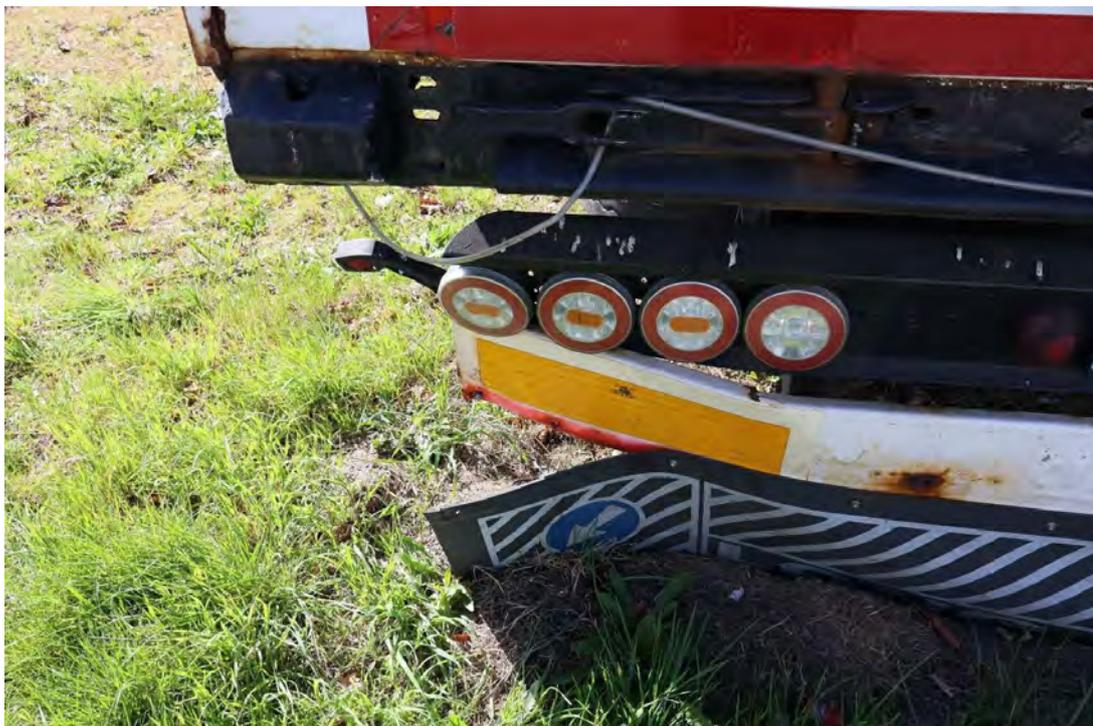
Bild 15 : Unterfahrschutz hi.deformiert mit Rostansatz

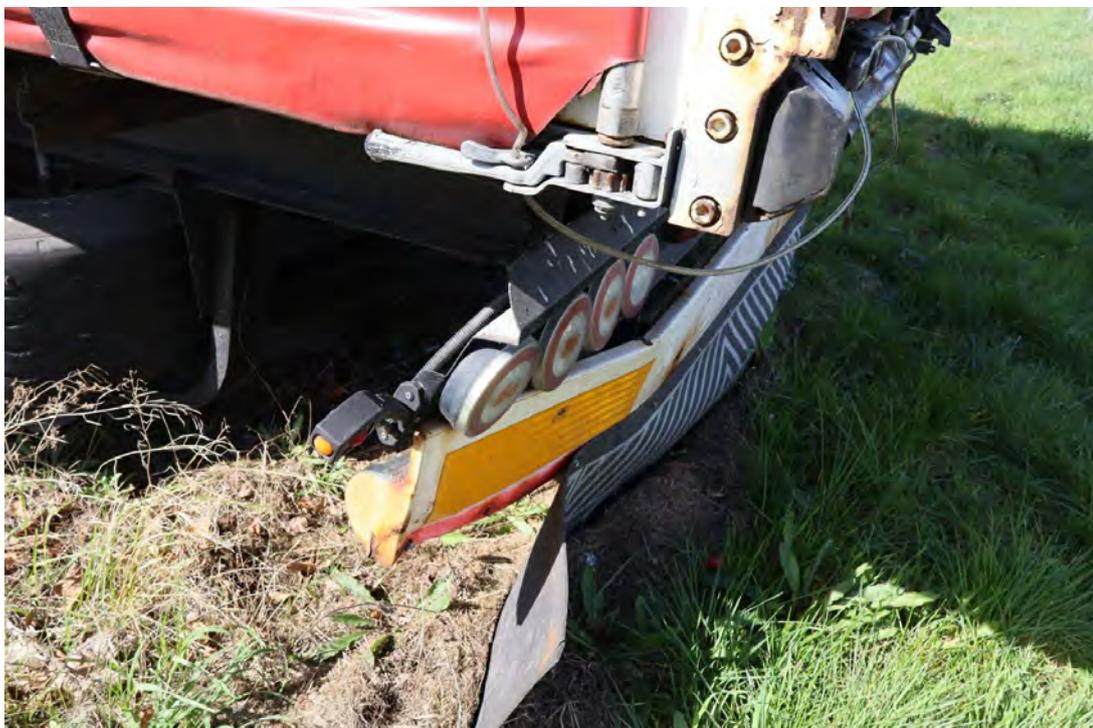
Bild 16 : Unterfahrschutz hi.deformiert mit Rostansatz

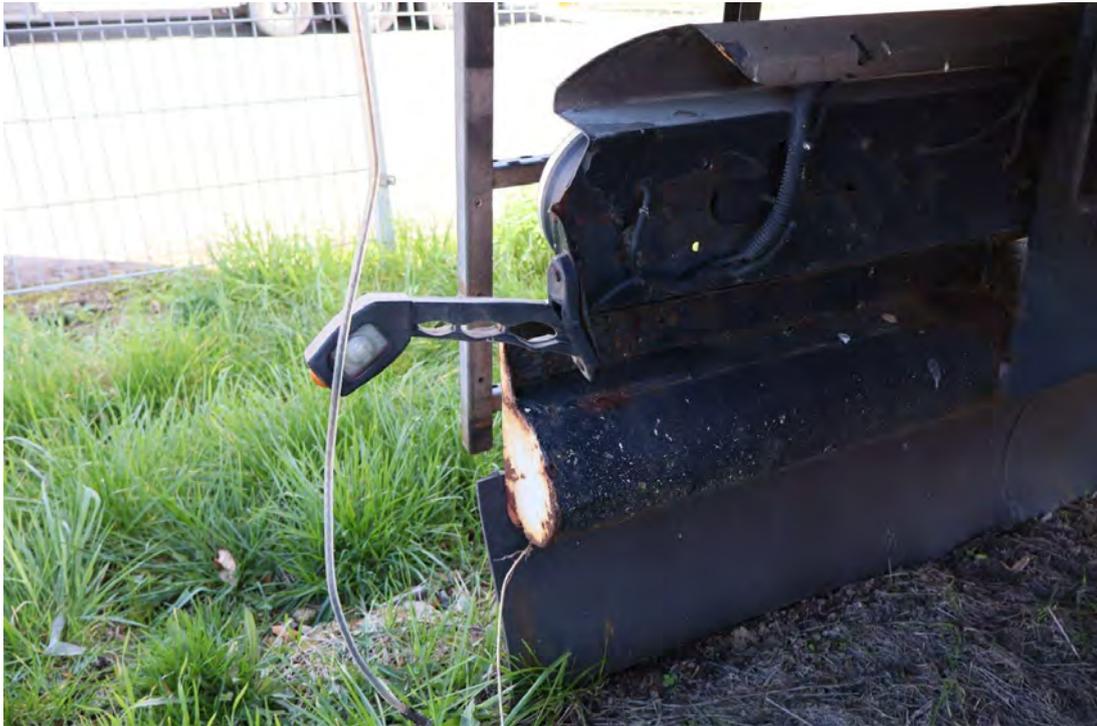
Bild 17 : Positionslampe hi.re.gerissen

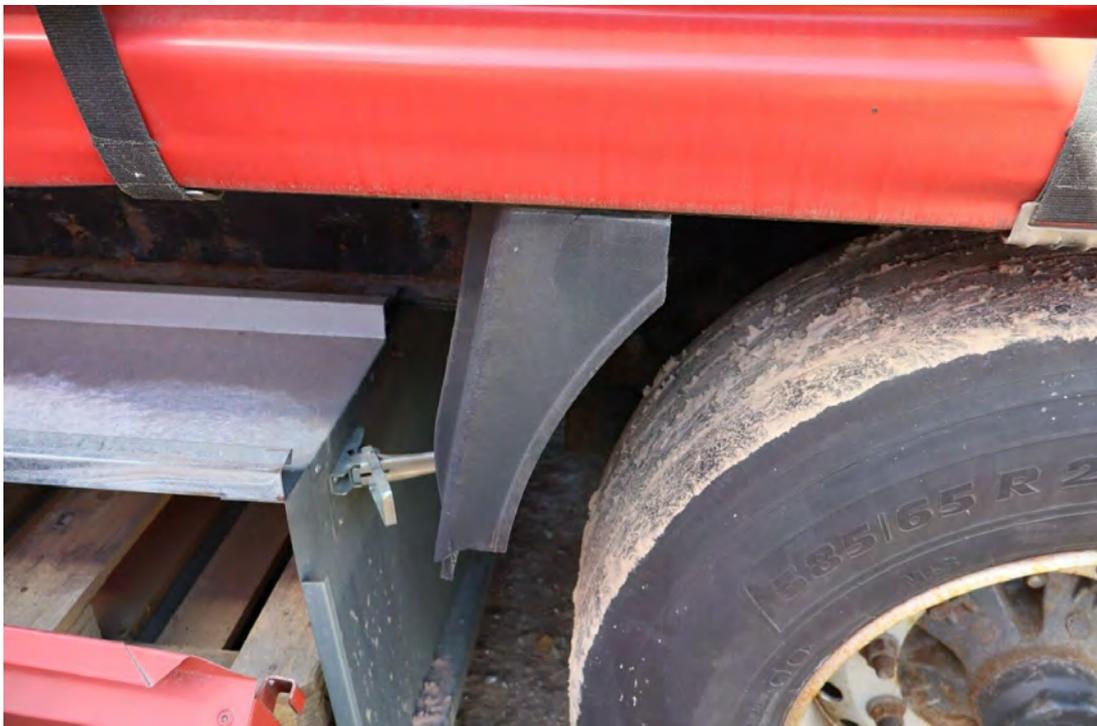
Bild 18 : Kotflügel hi.li.vo.gebrochen

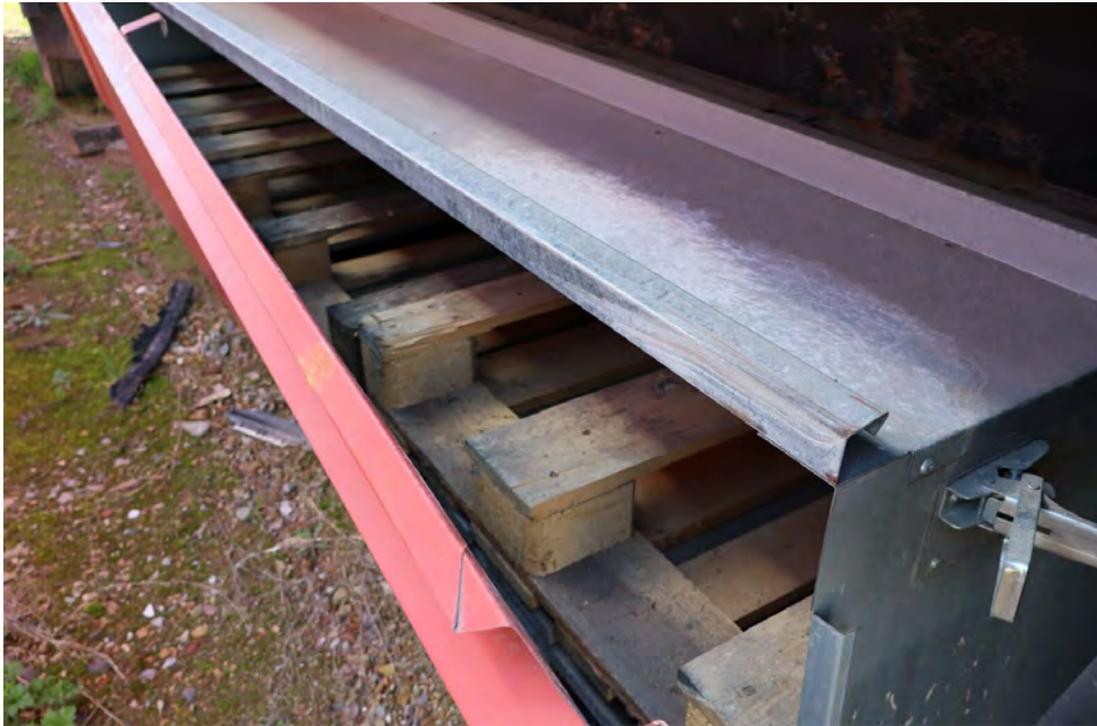
Bild 19 : Palettenkasten li.klemmt/verzogen

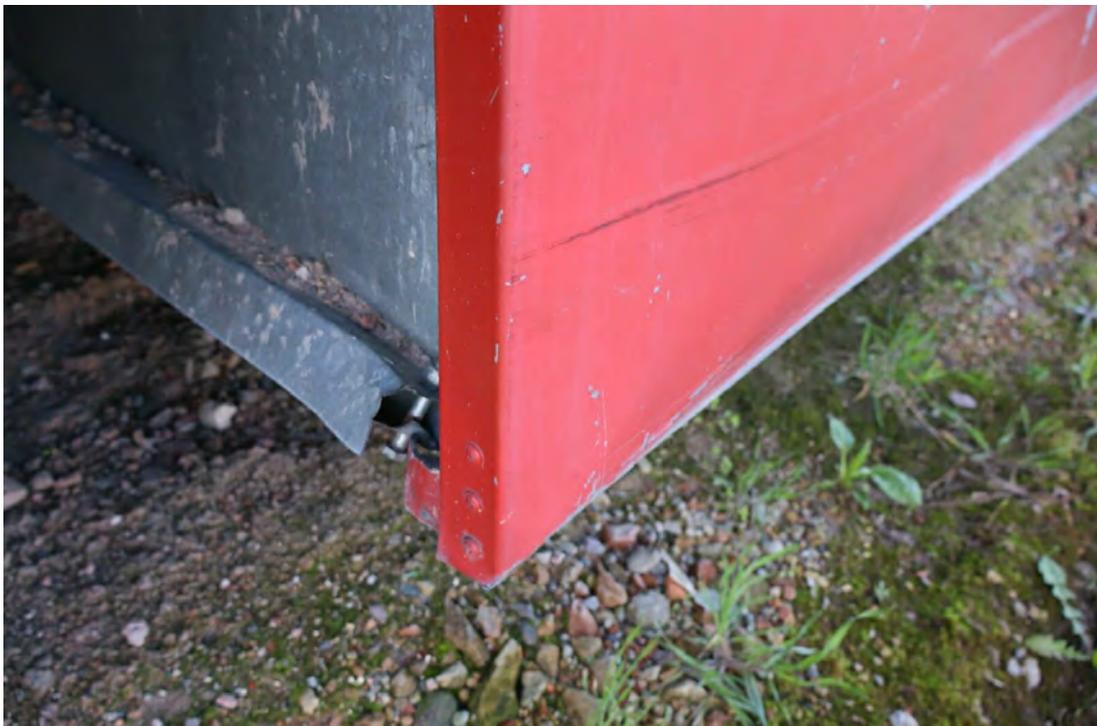
Bild 20 : Palettenkasten li.klemmt/verzogen

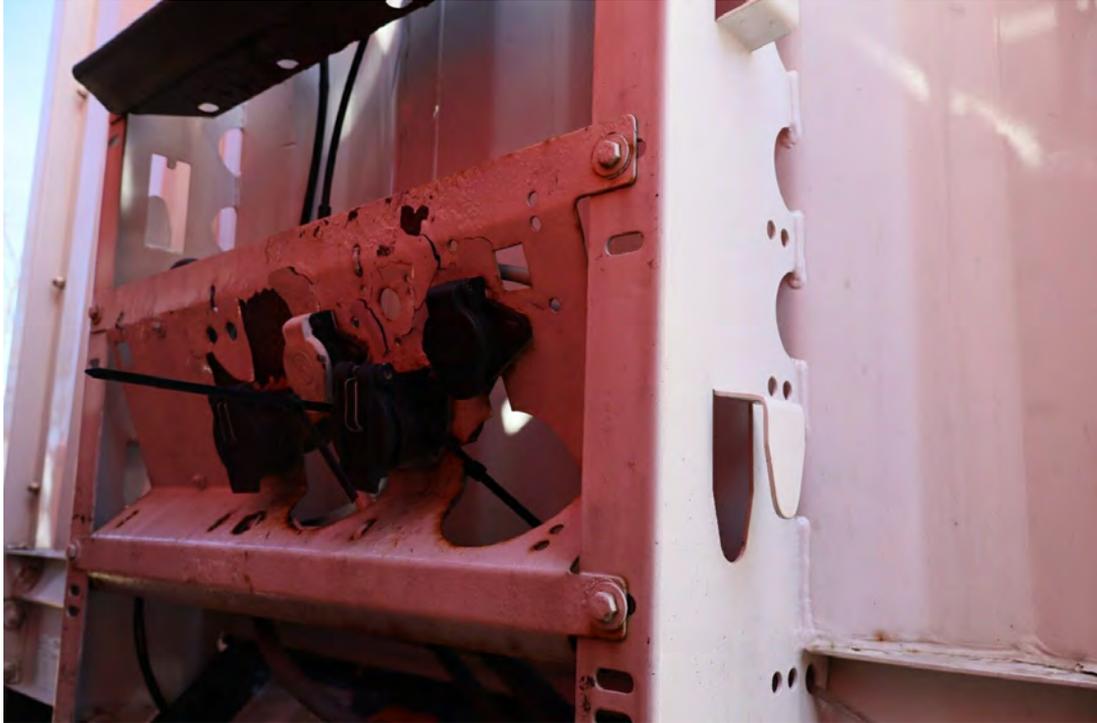
Bild 21 : Rostansatz Steckerhalterung Stirnwand
