## Bewertungsgutachten

**OL JV110**

**WV2ZZZ70Z2H063110**

Fahrzeugart	Sonstige Kraftfahrzeuge
Hersteller	Volkswagen
Typ / Verkaufsbezeichnung	T4 / Caravelle
Aufbauart	Polizeifahrzeug
HSN / TSN	0603 / 000

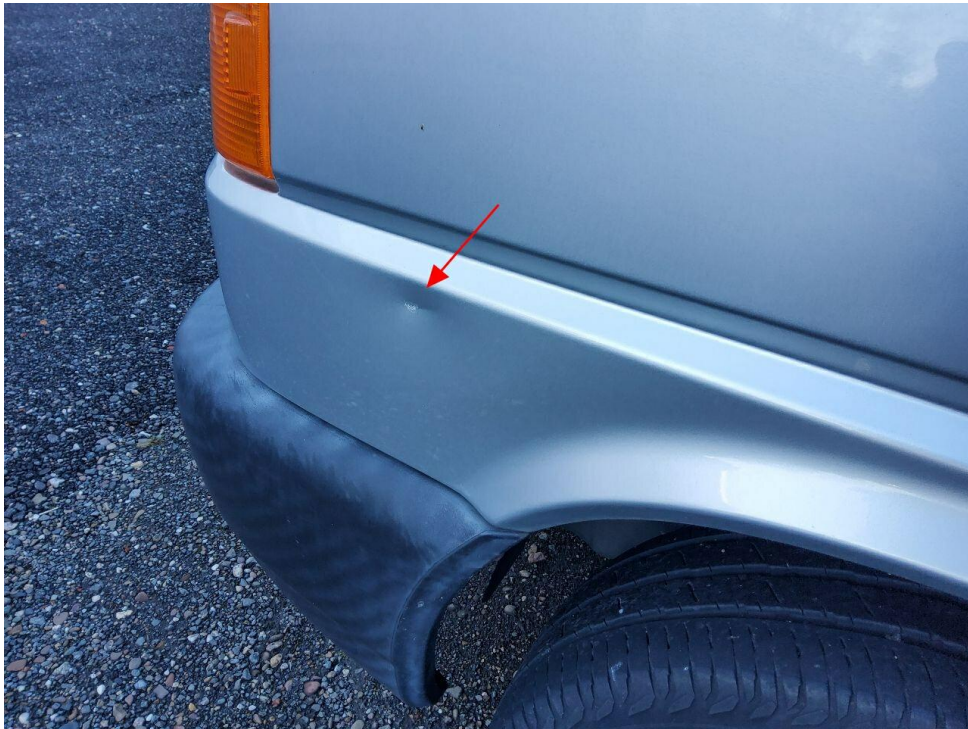
Getriebe defekt, erneuern; Kotflügel vorne links Delle, instandsetzen (Bild 5); Tür vorne rechts deformiert, instandsetzen (Bild 6); Tür hinten rechts deformiert, instandsetzen (Bild 7); Dachhaut Löcher von der Signalanlage, instandsetzen (Bild 9, 10).

Bild 5 : Kotflügel vorne links Delle

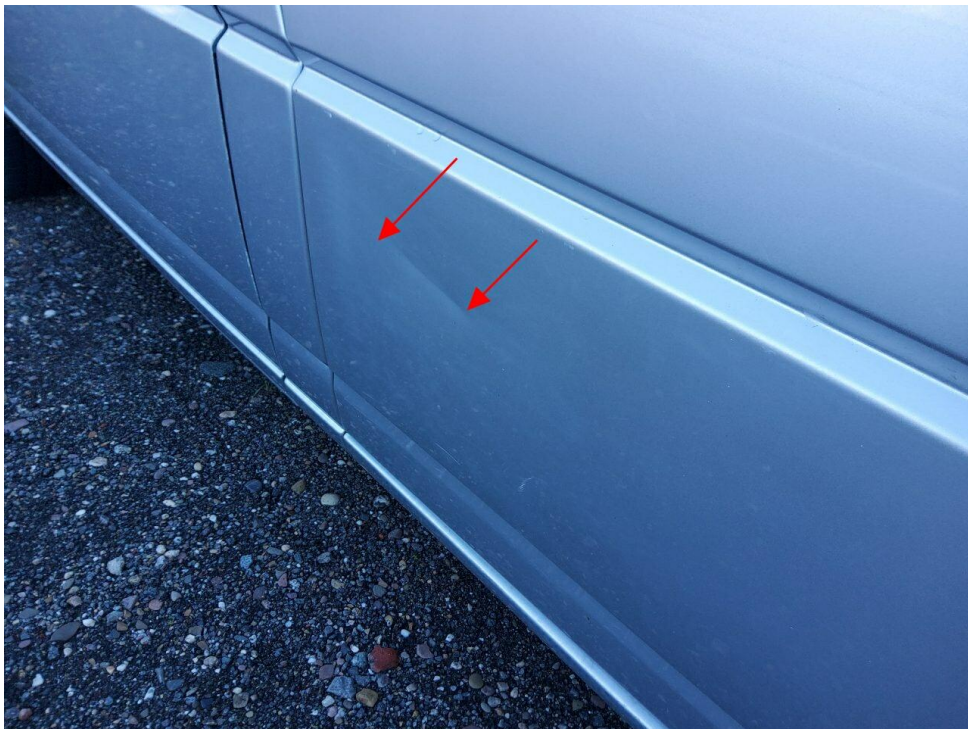
Bild 6 : Tür vorne rechts deformiert

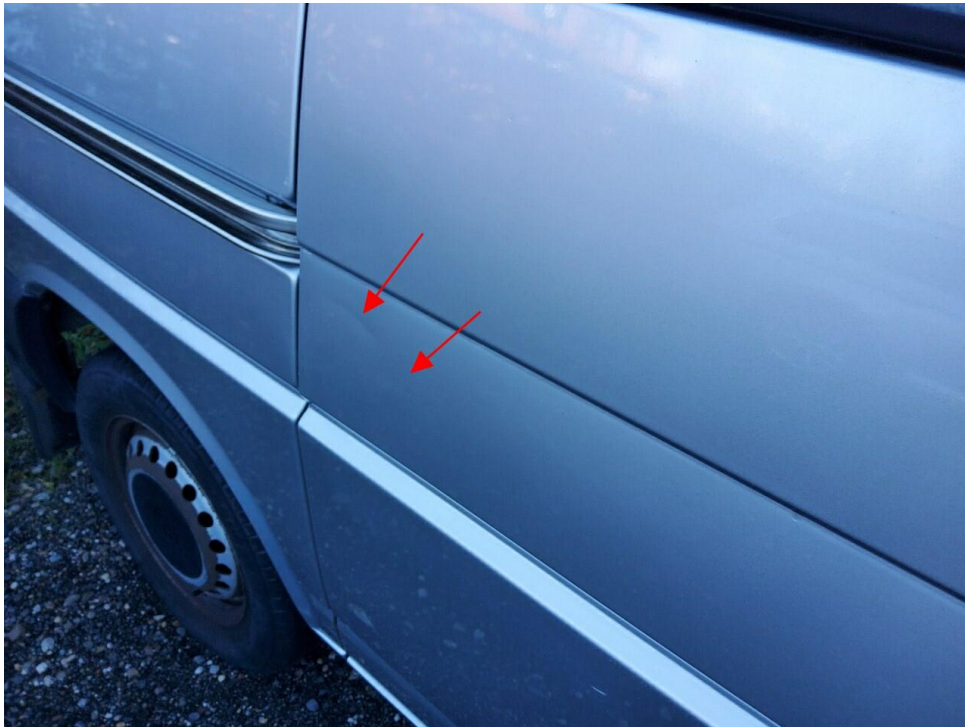
Bild 7 : Tür hinten rechts deformiert

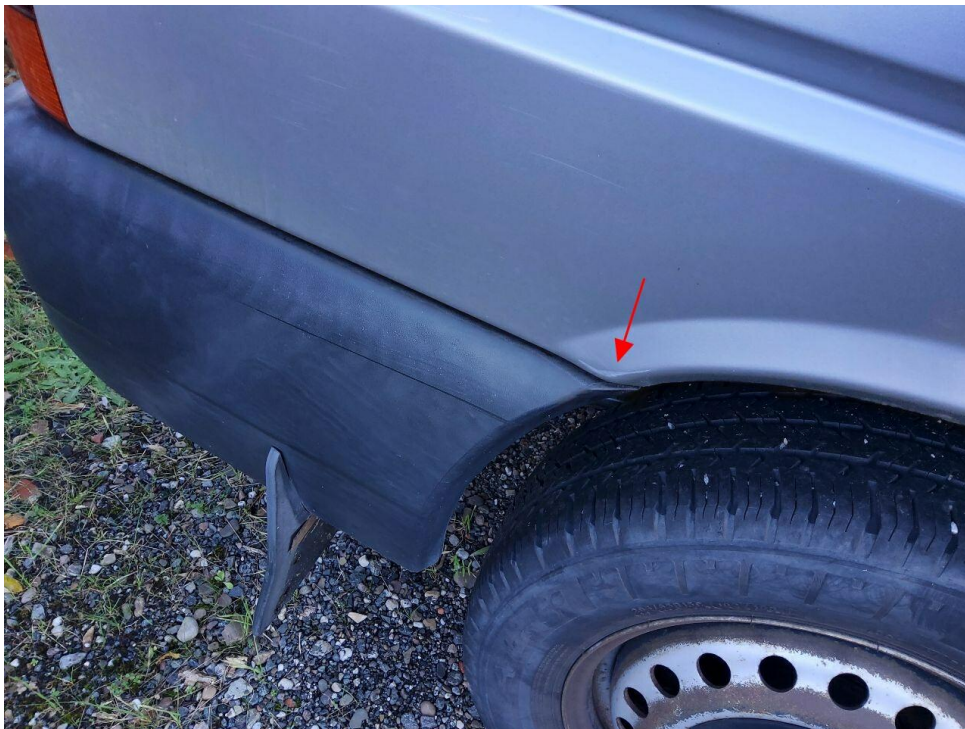
Seitenwand hinten rechts Kratzer (Bild 8).

Bild 8 : Seitenwand hinten rechts Kratzer

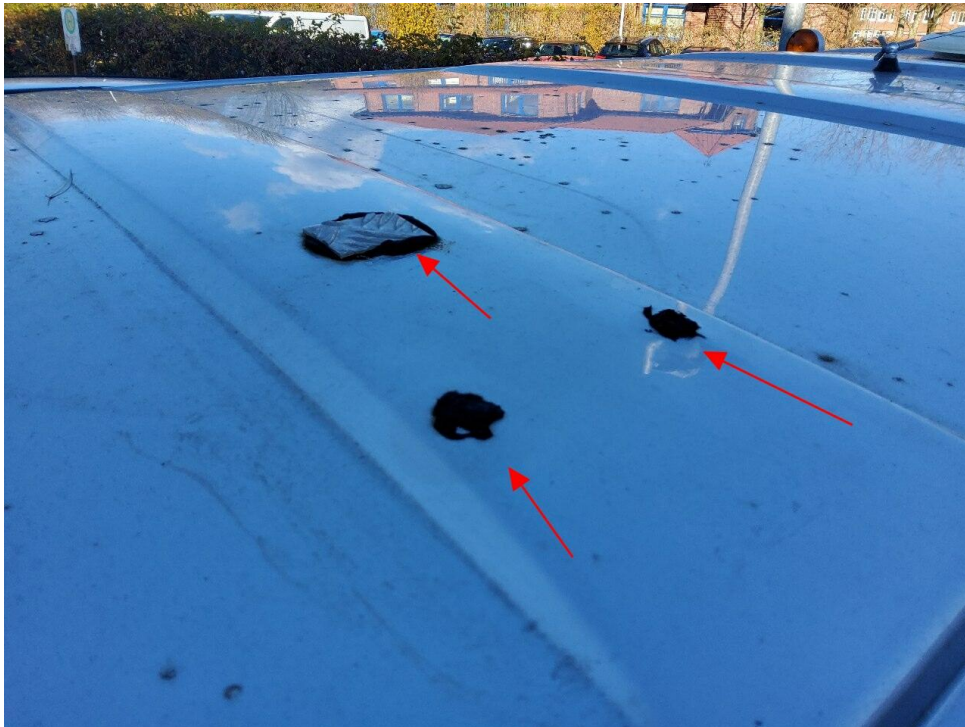
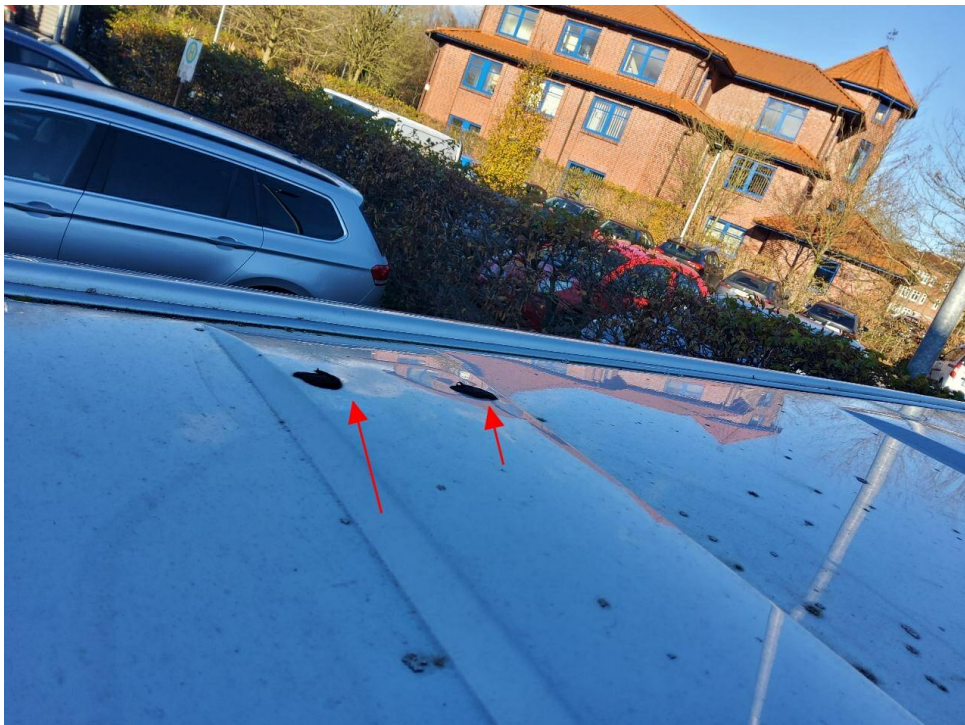
Bild 9 : Dachhaut Löcher von der Signalanlage

Bild 10 : Dachhaut Löcher von der Signalanlage
