Gutachten-Nr. 3900072

Fahrzeugbewertung

GUTACHTEN

B e t r e f f	Fahrzeugbewertung
Fahrzeughalter	Wasserwirtschaftsamt Donauwörth Förgstr. 2 86609 Donauwörth
Auftrag vom / durch	09.04.2024 10:20 schriftlich Wasserwirtschaftsamt Donauwörth Flussmeisterstelle Günzburg Herr Bachter Markus in der Gmeind 1 89312 Günzburg
Besichtigungsdatum / Ort	15.04.2024 07:30 Wasserwirtschaftsamt Donauwörth Flussmeisterstelle Günzburg in der Gmeind 1 89312 Günzburg
Anwesend bei Besichtigung	Herr Schneider Erich
Amtliches Kennzeichen	DON-WW 72 (abgemeldet zum Zeitpunkt der Besichtigung)
Art	Zugmaschine/Trägerfahrzeug
Hersteller	REFORM-Werke (A)
Typ	METRAC H5X
Ident.-Nummer	VAR226030ABC10145
Antriebsart	Diesel
Hubraum [ccm]	2.423

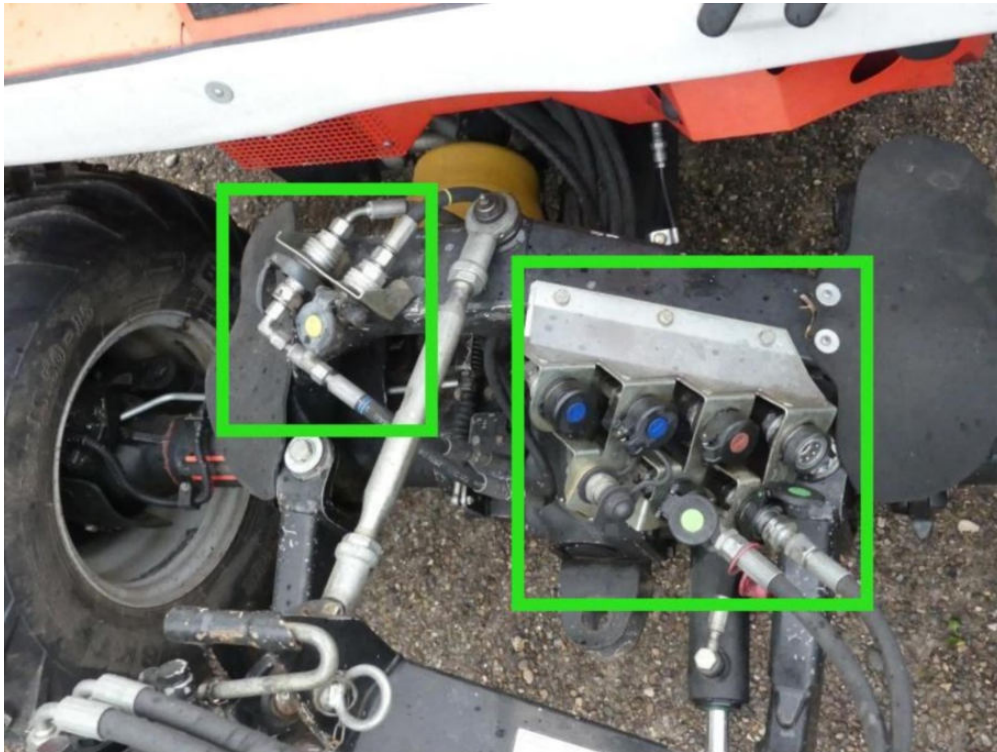
Bild 7

Hydraulikanschlüsse
vorne

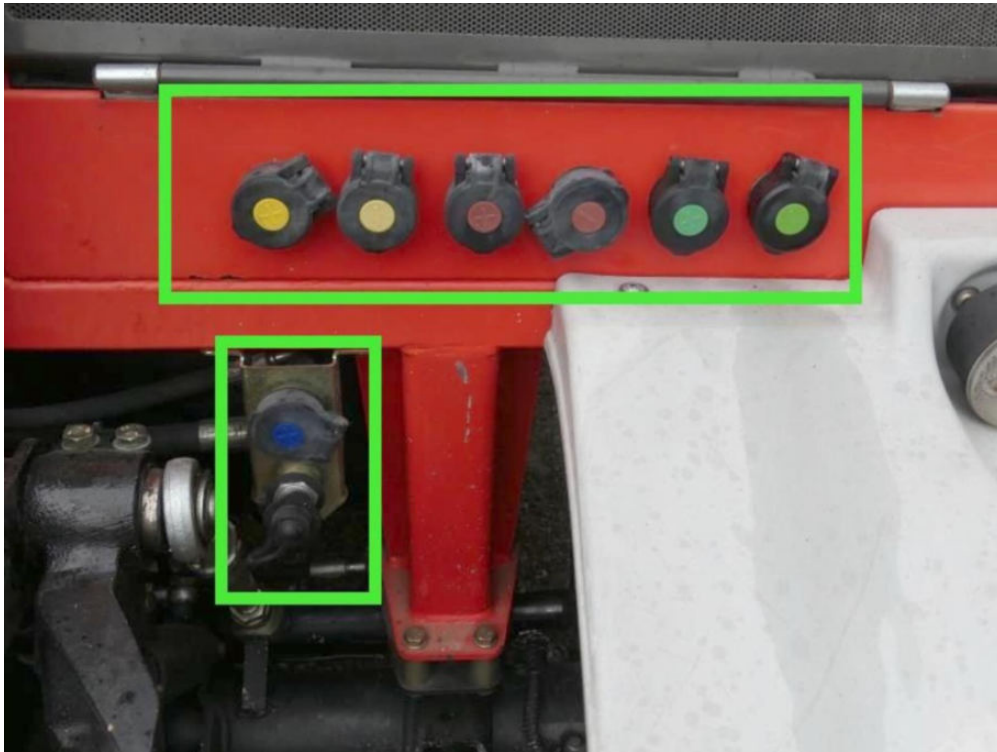
Bild 9

Hydraulikanschlüsse
hinten

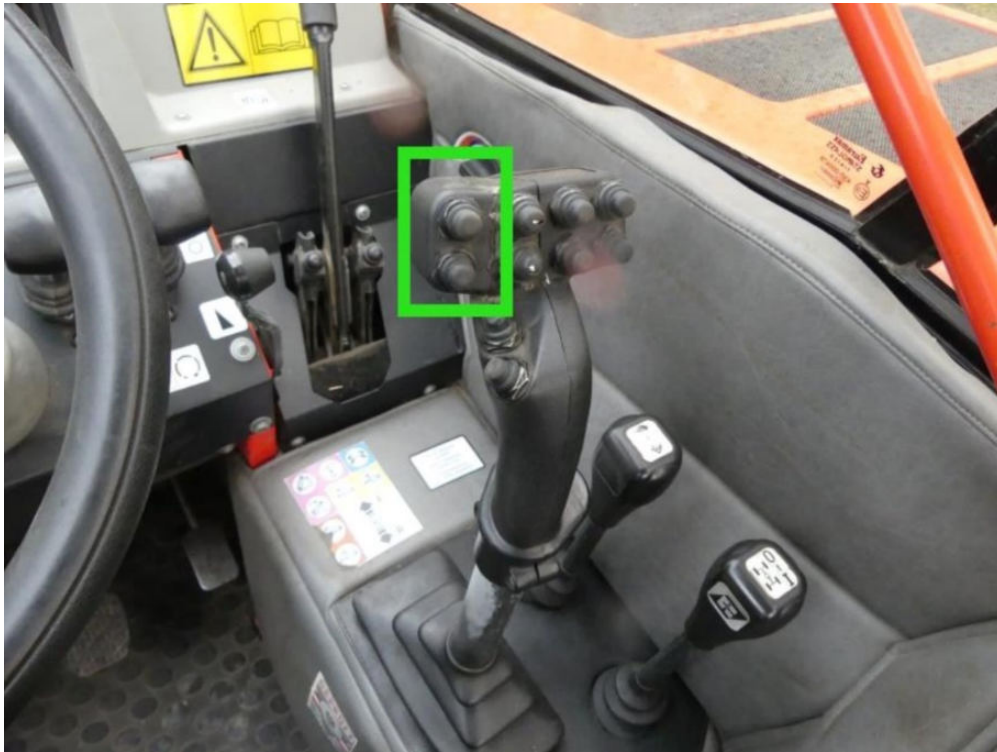
Bild 17

Nachgerüstet

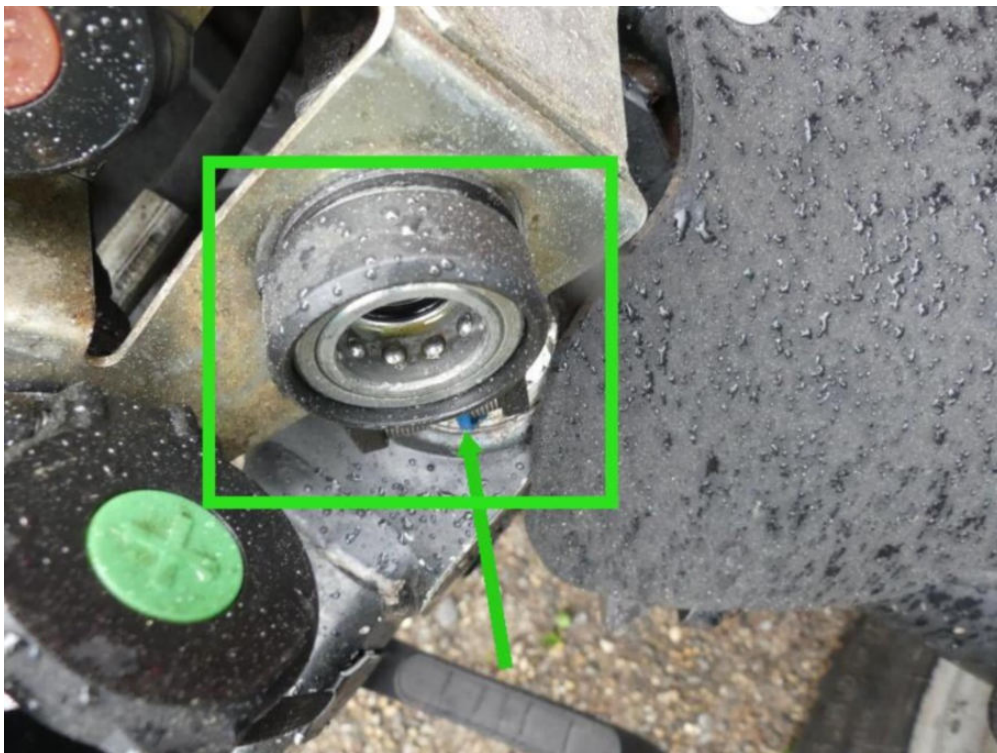
Bild 24

Gebrauchsspuren keine unreparierten Vorschäden festgestellt werden. Lediglich konnte zum Zeitpunkt der Besichtigung nur festgestellt werden, dass an einer der in Front befindlichen Hydraulikkupplungen eine Schutzkappe abgebrochen war und fehlte.

Schutz-Deckel für
Hydraulikkupplung
abgebrochen/fehlt

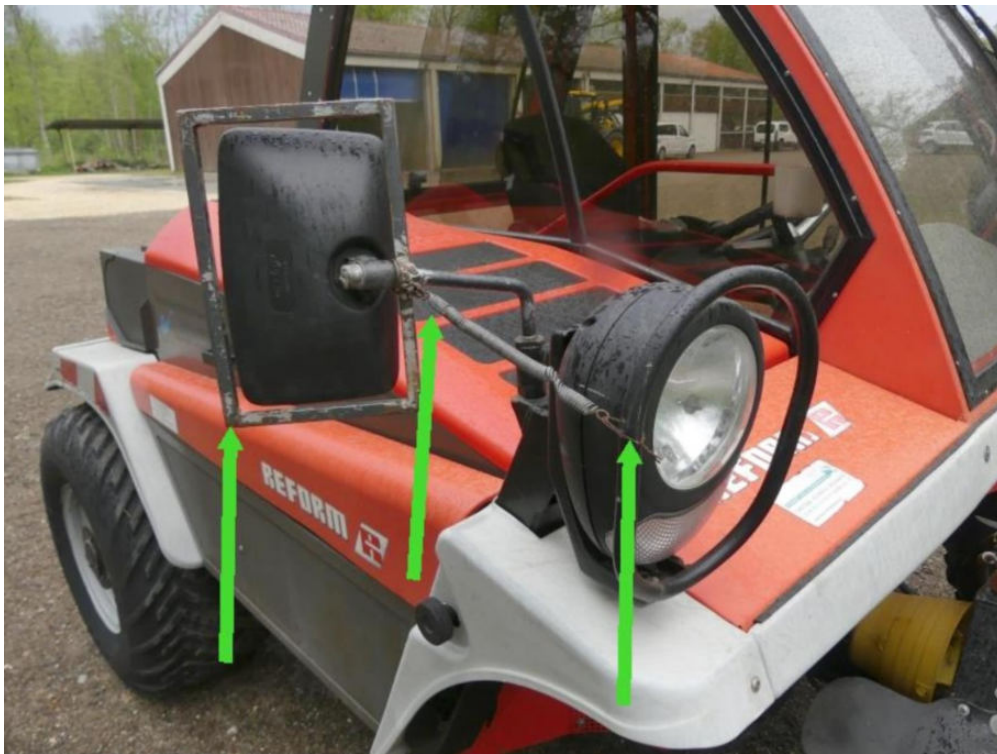
Bild 25

Schutzbügel mit
Rückzugsfeder
(nachgerüstete
Eigenkonstruktion)

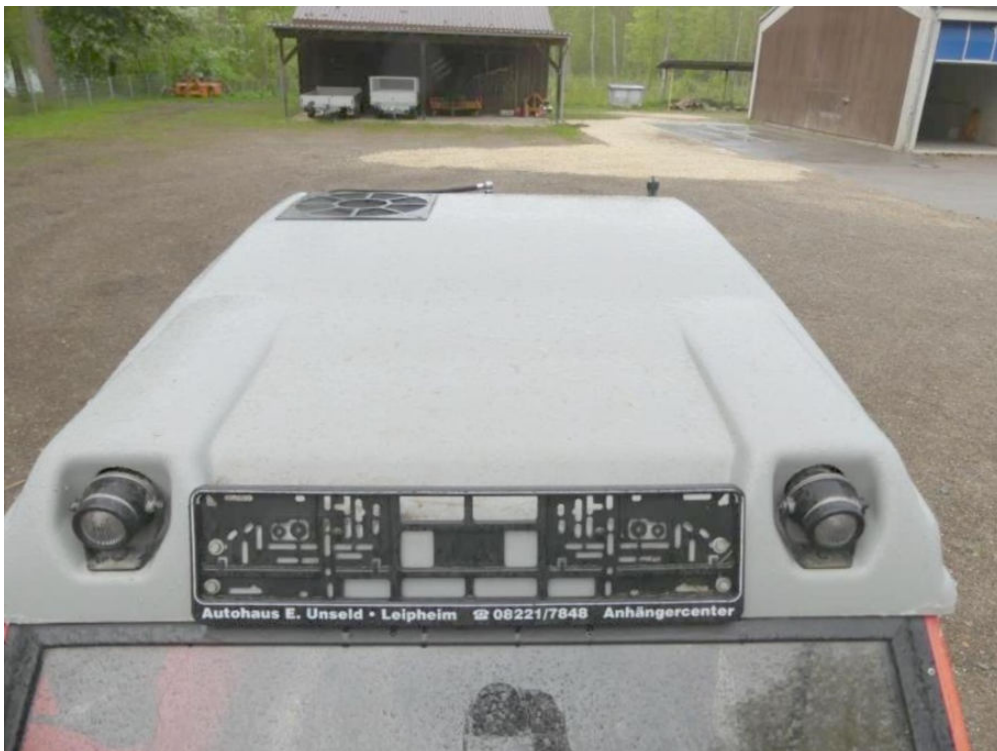
Bild 26

Nach Angaben des Herrn Schneider Erich (Mitarbeiter des Fahrzeughalters) gab es reparierte Vorschäden, hierfür wurde das Dach vom Fahrerhaus am gegenständlichen Fahrzeug erneuert.

Fahrerhaus-Dach

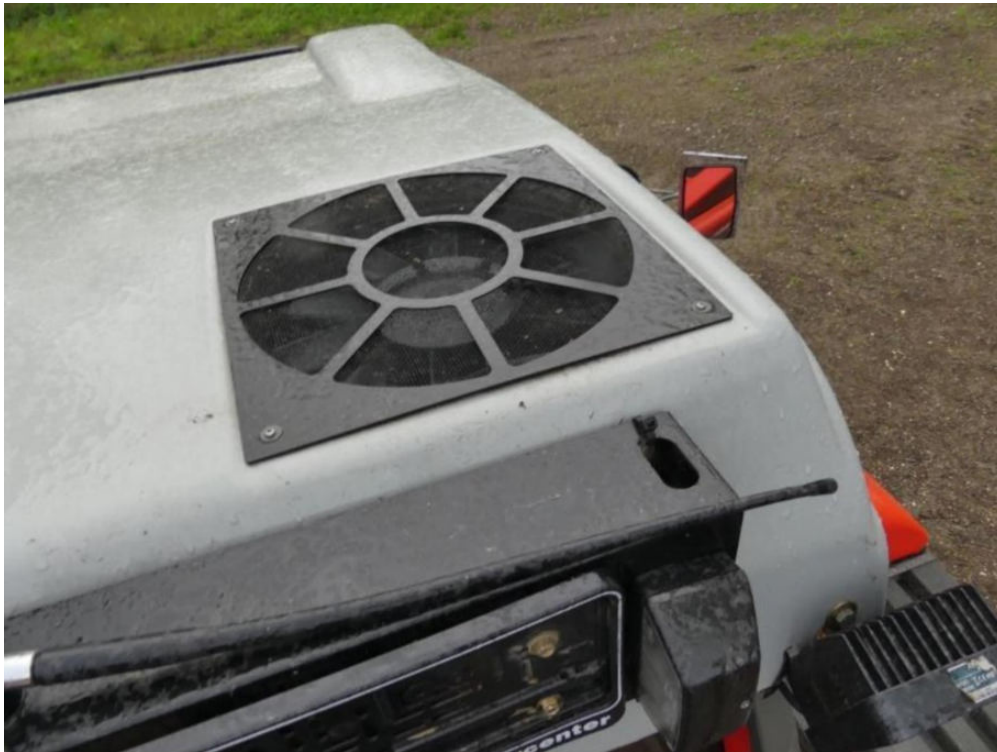
Bild 27

Abdeckung / Lüfter
Klimakondensator
(Fahrerhaus-Dach)

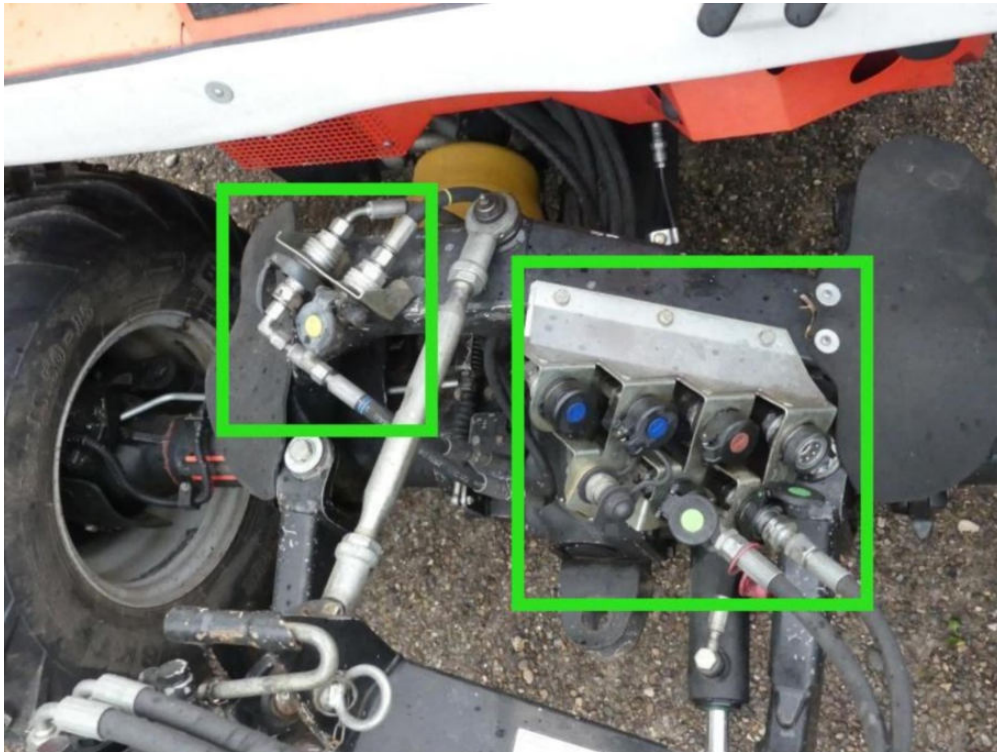
Bild 7

Hydraulikanschlüsse
vorne

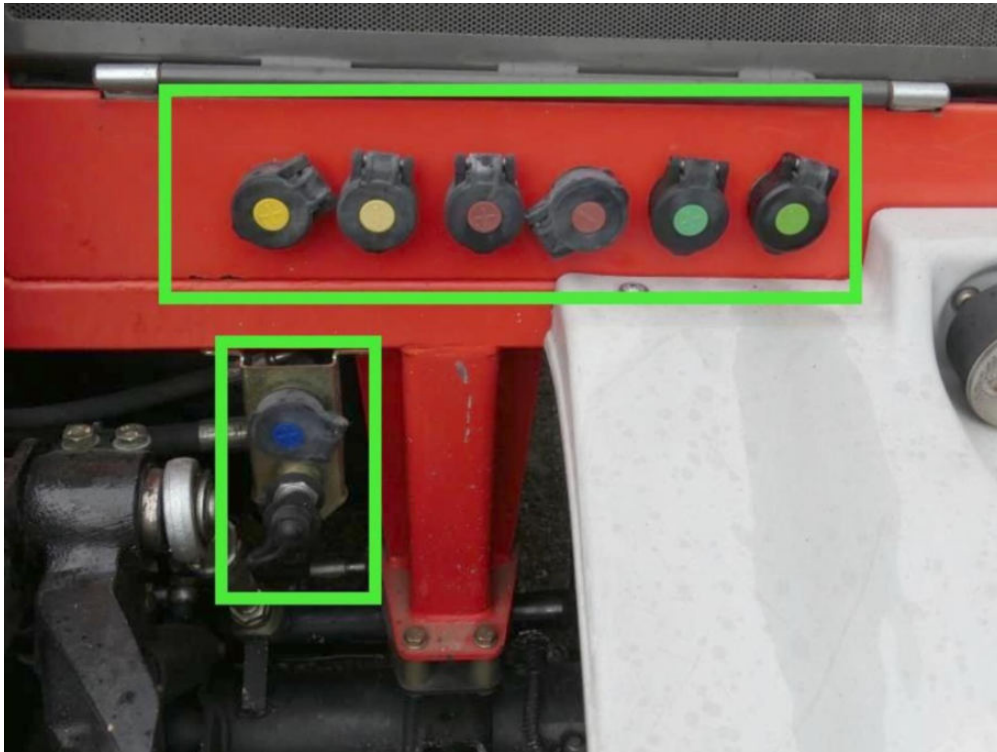
Bild 9

Hydraulikanschlüsse
hinten

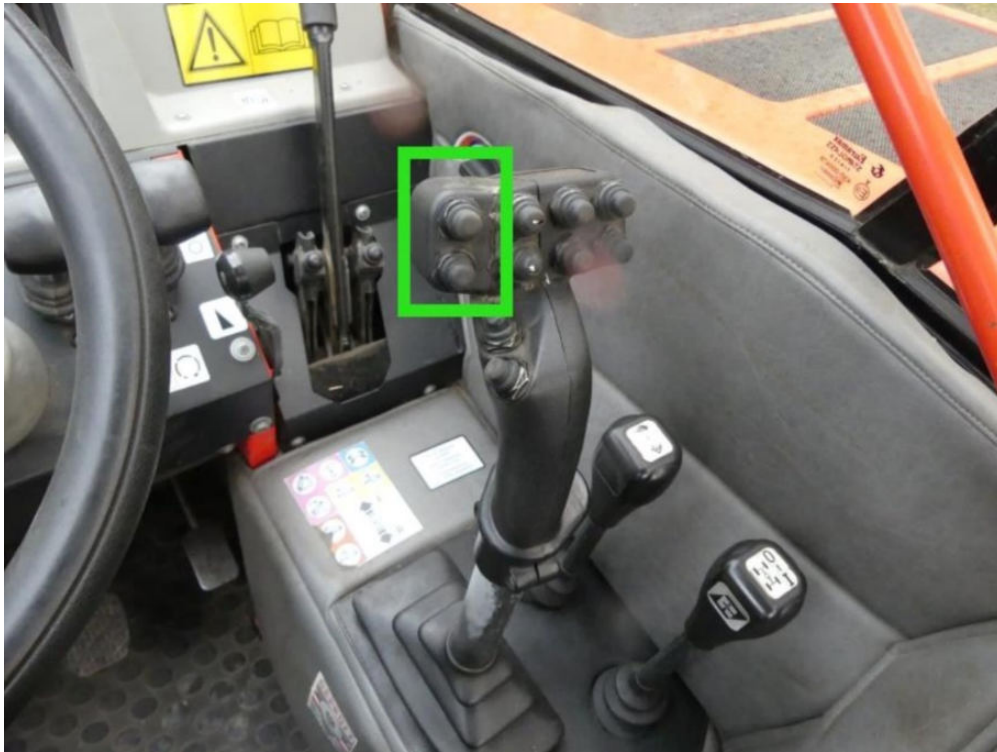
Bild 17

Nachgerüstet

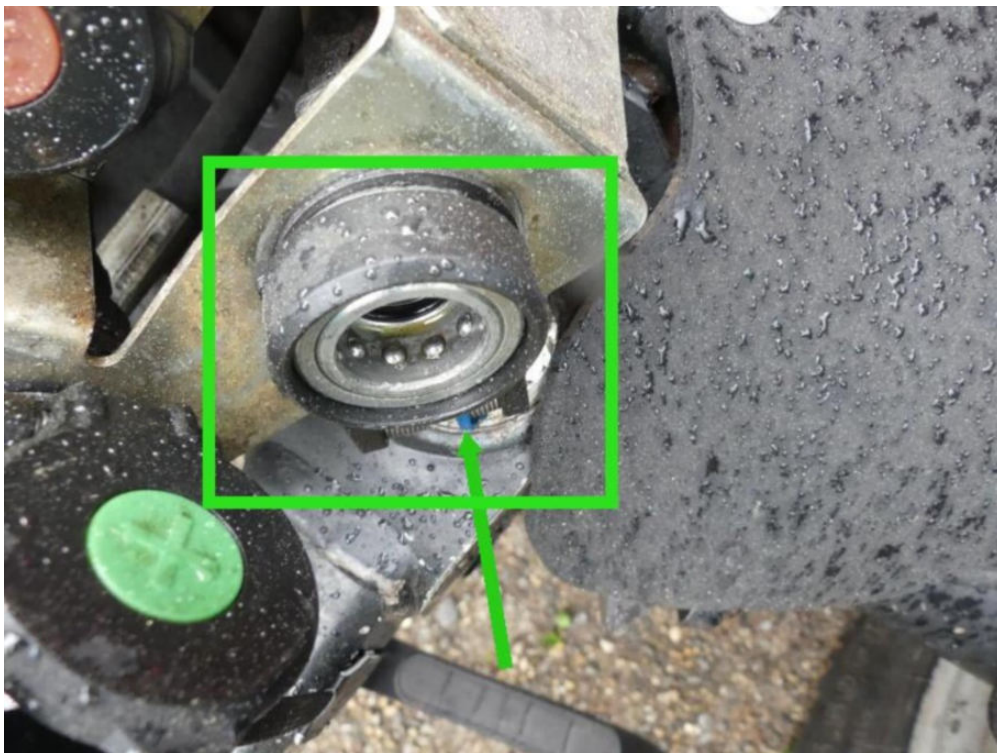
Bild 24

Gebrauchsspuren keine unreparierten Vorschäden festgestellt werden. Lediglich konnte zum Zeitpunkt der Besichtigung nur festgestellt werden, das an einer der in Front befindlichen Hydraulikkupplungen eine Schutzkappe abgebrochen war und fehlte.

Schutz-Deckel für
Hydraulikkupplung
abgebrochen/fehlt

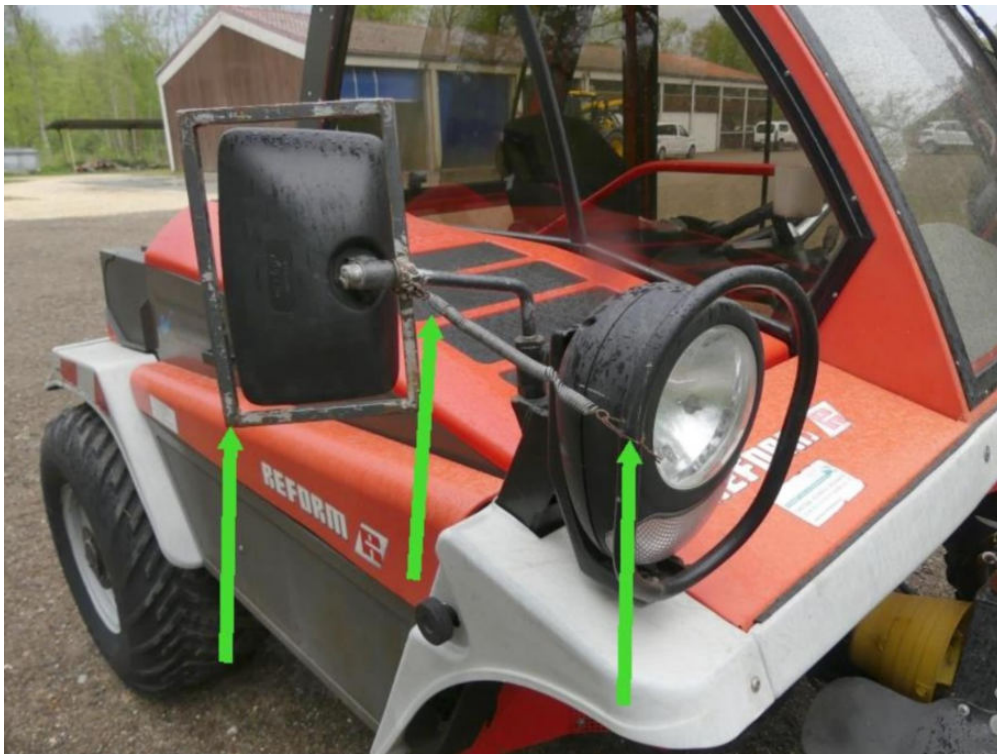
Bild 25

Schutzbügel mit
Rückzugsfeder
(nachgerüstete
Eigenkonstruktion)

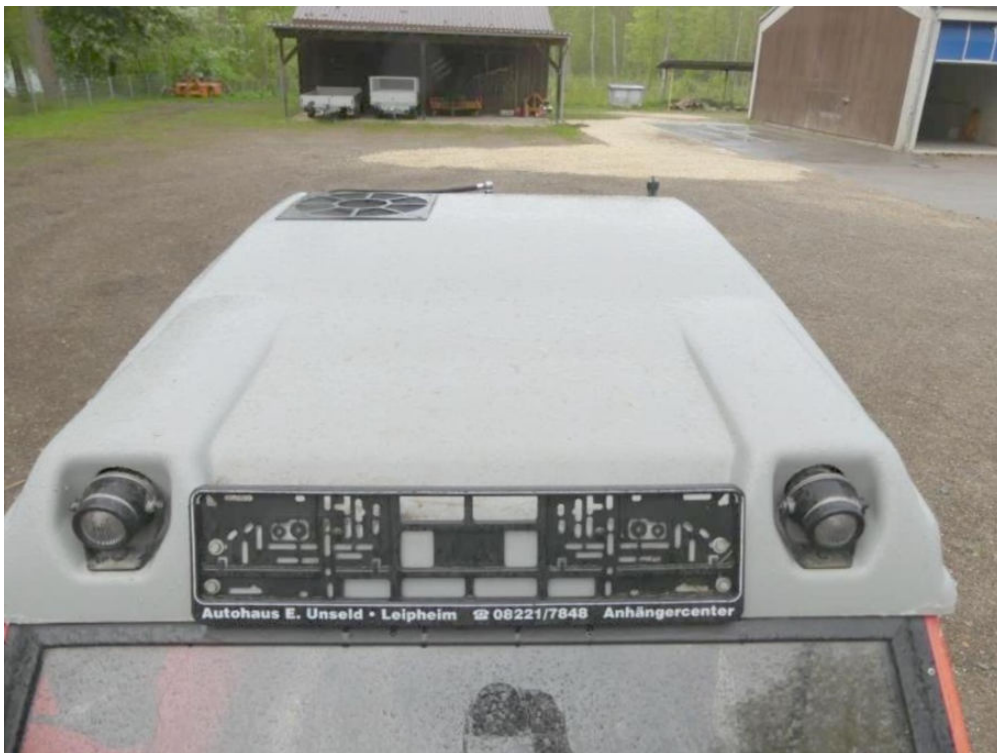
Bild 26

Nach Angaben des Herrn Schneider Erich (Mitarbeiter des Fahrzeughalters) gab es reparierte Vorschäden, hierfür wurde das Dach vom Fahrerhaus am gegenständigen Fahrzeug erneuert.

Fahrerhaus-Dach

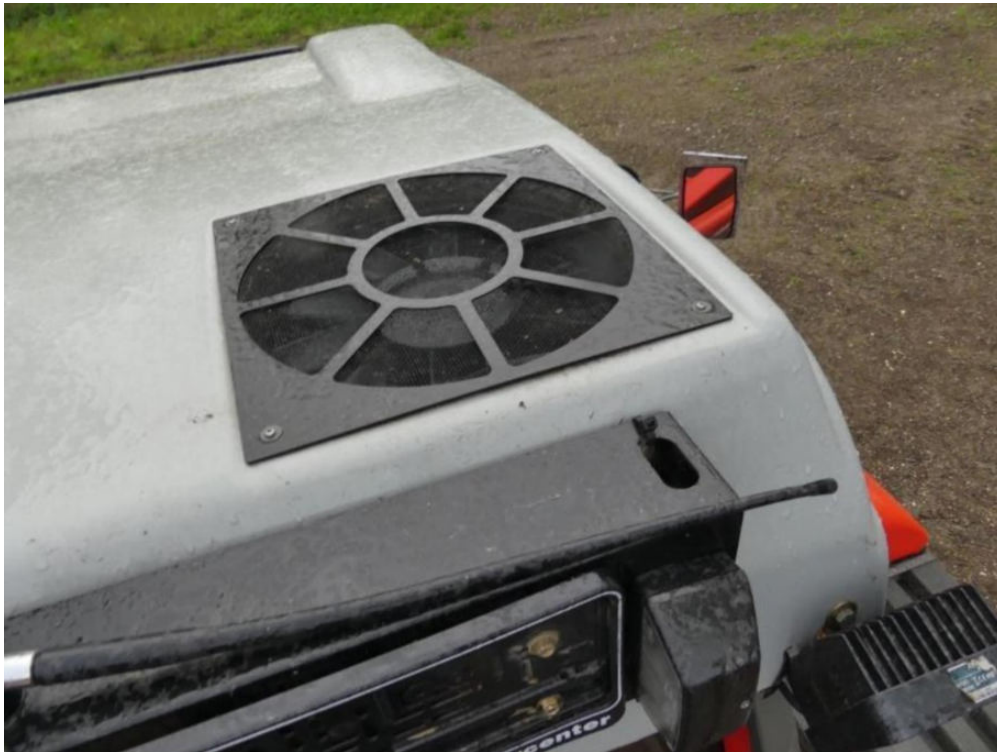
Bild 27

Abdeckung / Lüfter
Klimakondensator
(Fahrerhaus-Dach)
