Wertgutachten

Fahrzeugbewertung

ohne
WF0NXXGCHNKS82648

Fabrikat : FORD
Typ / Untertyp : Focus / Focus 2.0 EcoBlue Start-Stopp-System ST-LINE

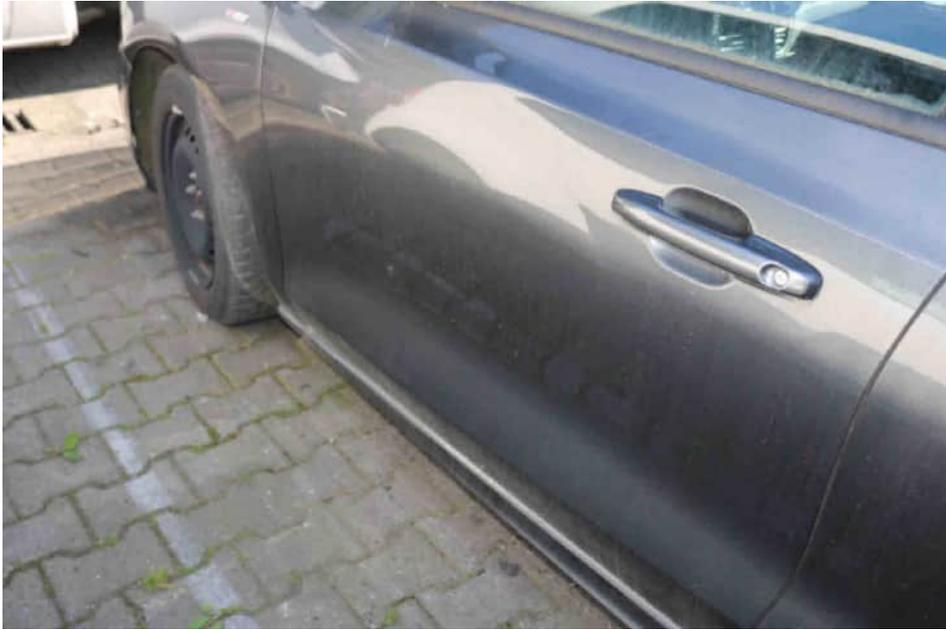
Bild 13 Tür vorne links verformt

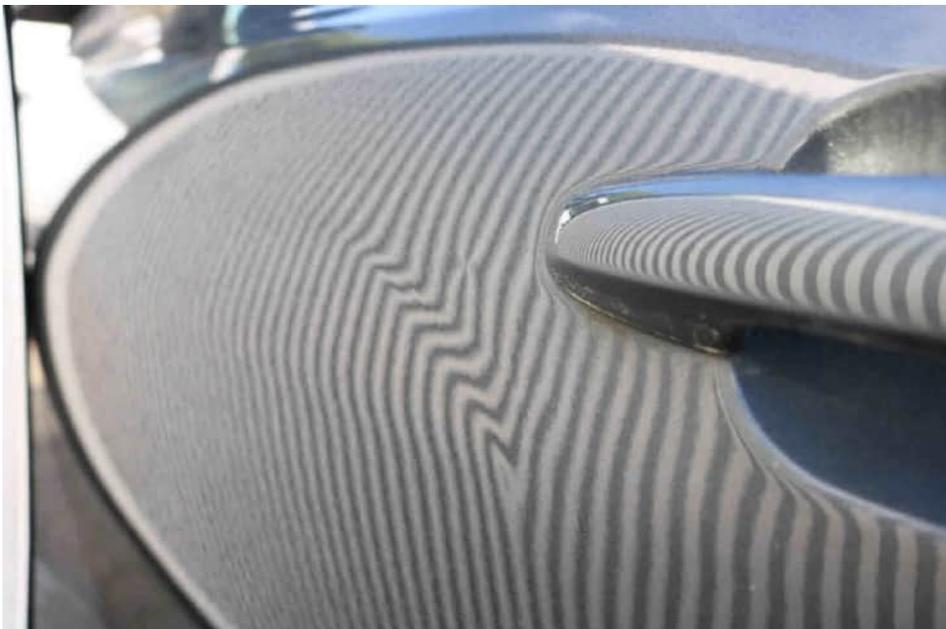
Bild 14 Tür vorne links verformt

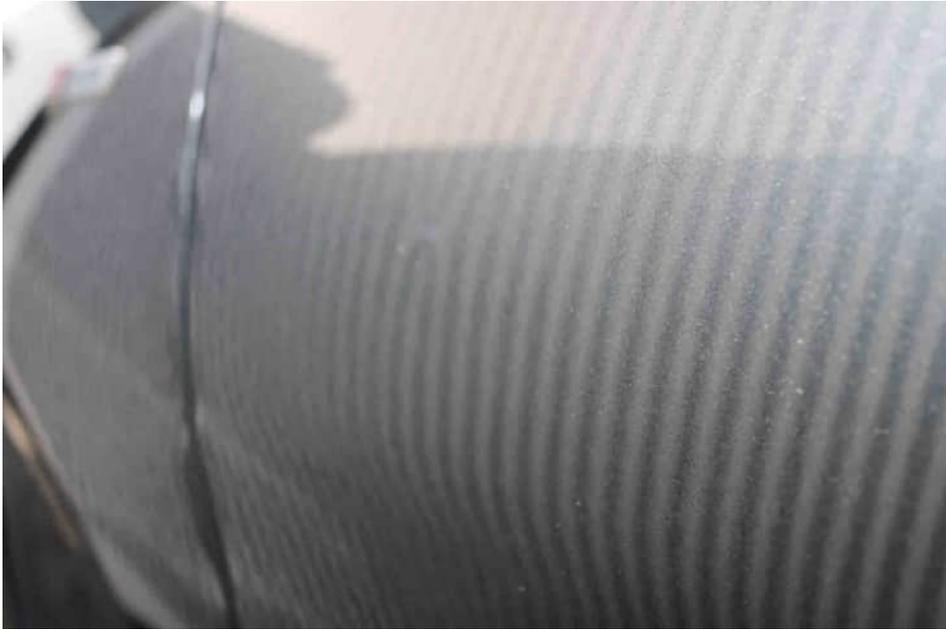
Bild 15 Tür vorne links verformt

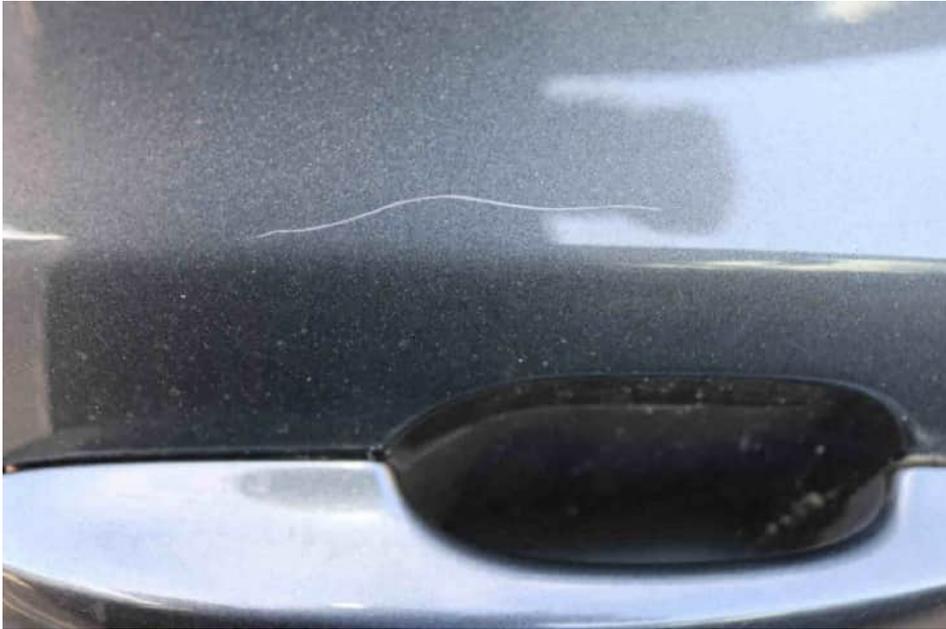
Bild 17 Kratzer Tür vorne rechts

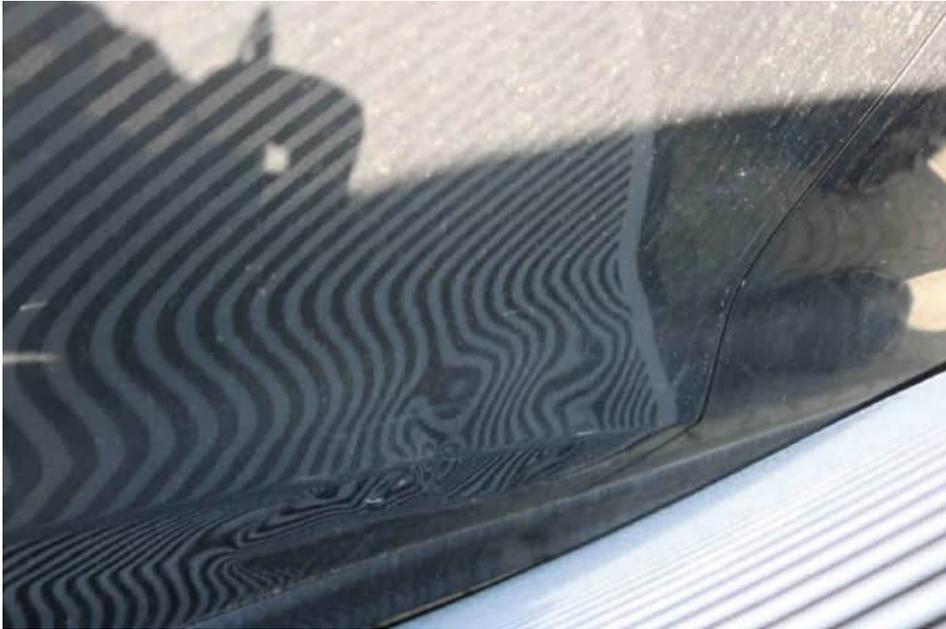
Bild 19 Verformung Tür hinten rechts

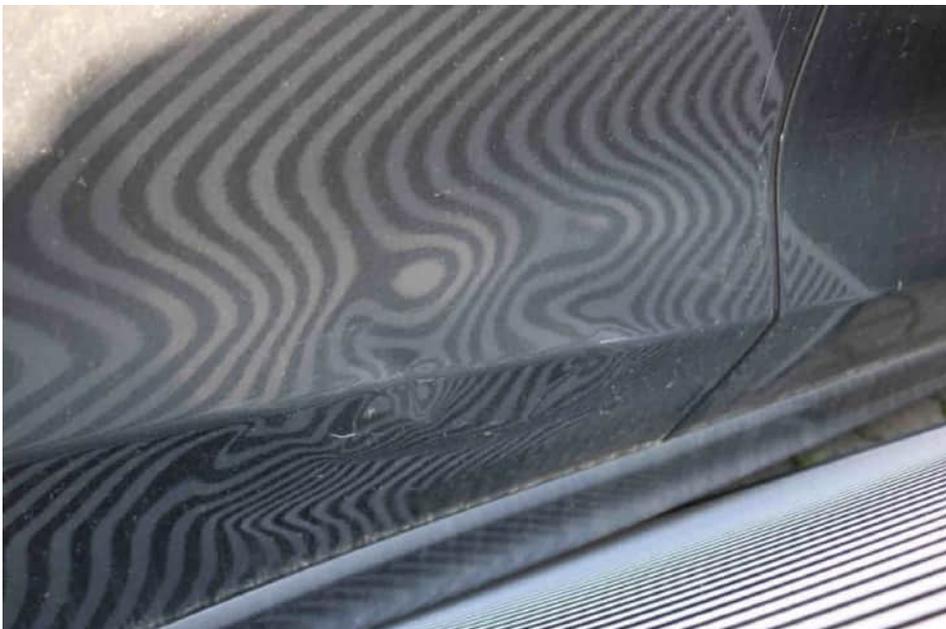
Bild 20 Verformung Tür hinten rechts

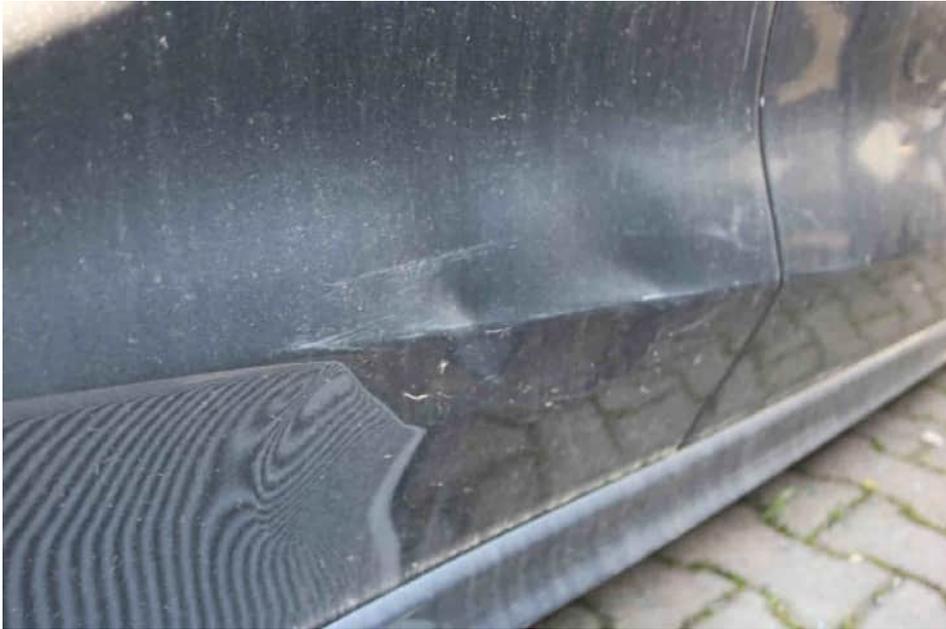
Bild 21 Verformung Tür hinten rechts

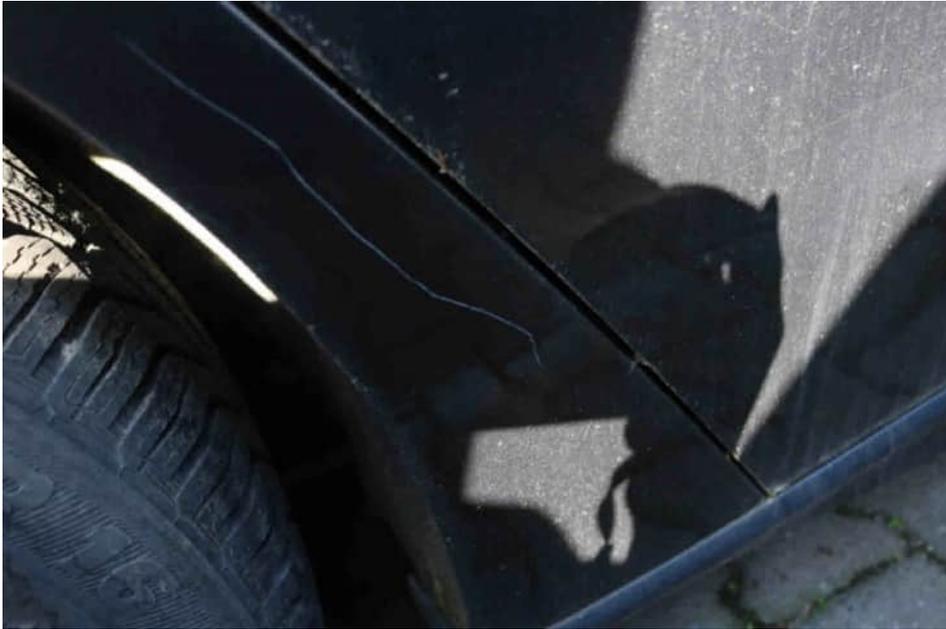
Bild 23 Kratzer Seitenwand hinten rechts
