## Bewertungsgutachten

**FIN WVVZZZ3CZAE094286**

Aktenzeichen	2031-01#2023/147-PV1
Auftraggeber	Polizeipräsidium Trier Trier, Salvianstr. 9, 54290 Trier
Ihr Auftrag vom	27.02.2024, per e-Mail durch Frau
Besichtigung	29.02.2024 um 10:30 Autohilfe Buschmann GmbH, Ottostr. 3, 54294 Trier

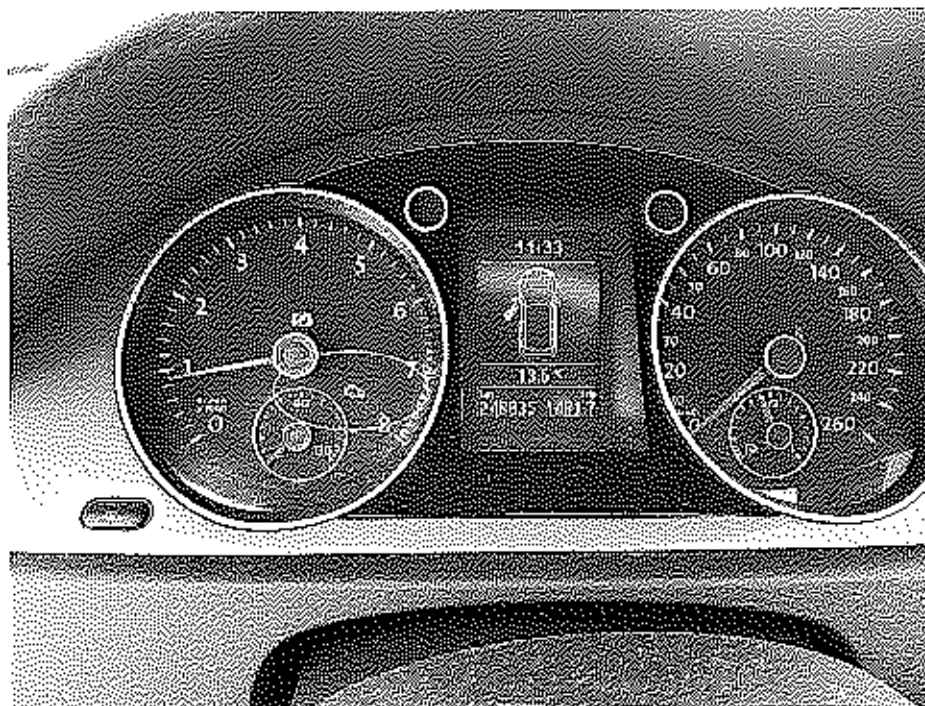
Motorkontrollleuchte an Motor läuft nicht richtig, prüfen und Befund festlegen, Schadenerweiterung möglich (Bild 6); Kontrollleuchte Parkbremse an, prüfen und Befund festlegen, Schadenerweiterung möglich (Bild 7); Radzierblende vorne rechts zerbrochen, erneuern (Bild 8); Radzierblende hinten rechts zerbrochen, erneuern (Bild 9); Radzierblende vorne links zerbrochen, erneuern (Bild 10); Radzierblende hinten links verschürft, erneuern (Bild 11); Kofferraum voll beladen Verkleidungen zerbrochen und verschürft - reinigen und im Anschluss auf weitere Schäden, prüfen und Befund festlegen, Schadenerweiterung möglich; Verkleidung Heckklappe zerbrochen und verschürft, erneuern (Bild 13); Fahrzeug Innenraum stark verschmutzt und beschädigt- Reinigen und im Anschluss erneut, prüfen und Befund festlegen, Schadenerweiterung möglich; Fahrersitz verschlissen, instandsetzen (Bild 17); Türverkleidung vorne links zerbrochen, erneuern (Bild 18); Tierspuren Motorraum, prüfen und Befund festlegen, Schadenerweiterung möglich (Bild 19); Parksensoren vorne mittig Chromabplatzer, erneuern; Stoßfängerverkleidung vorne und Scheinwerfer links verschürft, instandsetzen (Bild 20); Heckklappe mehrfach eingedrückt, erneuern (Bild 26); Stoßfängerverkleidung hinten verschürft und gestaucht, erneuern (Bild 27); Rückleuchte rechts außen undicht, erneuern (Bild 32); Leiste A-Säule links verschürft, erneuern (Bild 35); Windschutzscheibe stark zerkratzt, erneuern (Bild 36); Motorhaube Lackierung, zerkratzt, lackieren (Bild 34); Kotflügel vorne rechts, mehrfach eingedellt, instandsetzen und lackieren mit Lackaufbau (Bild 33); Dach, verformt, instandsetzen und lackieren mit Lackaufbau (Bild 31); Tür vorne rechts, eingedellt, instandsetzen und lackieren mit Lackaufbau (Bild 30); Tür hinten rechts, verformt, instandsetzen und lackieren mit Lackaufbau (Bild 29); Seitenteil hinten rechts, mehrfach eingedellt, instandsetzen und lackieren mit Lackaufbau (Bild 28); Seitenteil hinten links, mehrfach eingedellt, instandsetzen und lackieren mit Lackaufbau (Bild 25); Tür hinten links, verformt, instandsetzen und lackieren mit Lackaufbau (Bild 24); Außenspiegel links Gehäuse, verschrammt, lackieren (Bild 23); Tür vorne links Lackierung, zerkratzt, lackieren mit Lackaufbau (Bild 22); Kotflügel vorne links, eingedellt, instandsetzen und lackieren mit Lackaufbau (Bild 21); Lackvorbereitung;

Bild 6 : Motorkontrollleuchte an Motor läuft nicht richtig

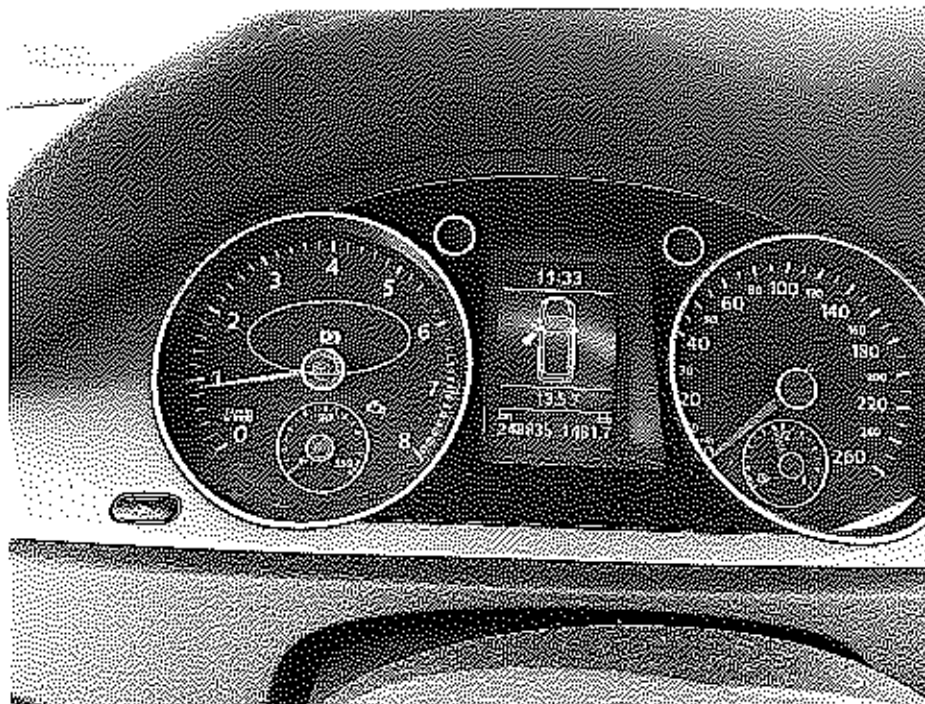
Bild 7 :      Kontrolleuchte Parkbremse an

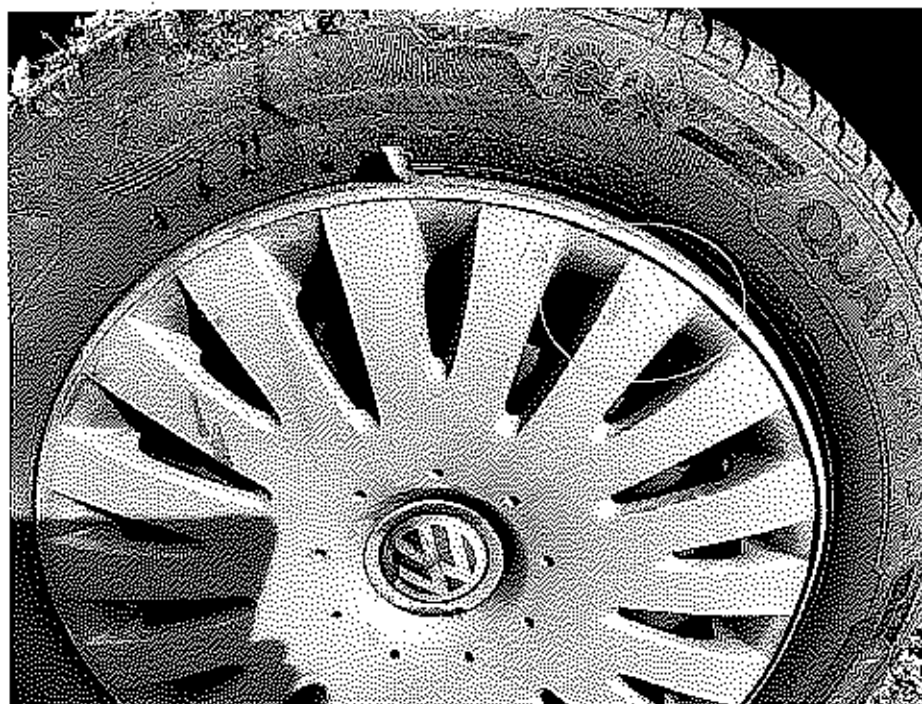
Bild 8 :      Radzierblende vorne rechts zerbrochen

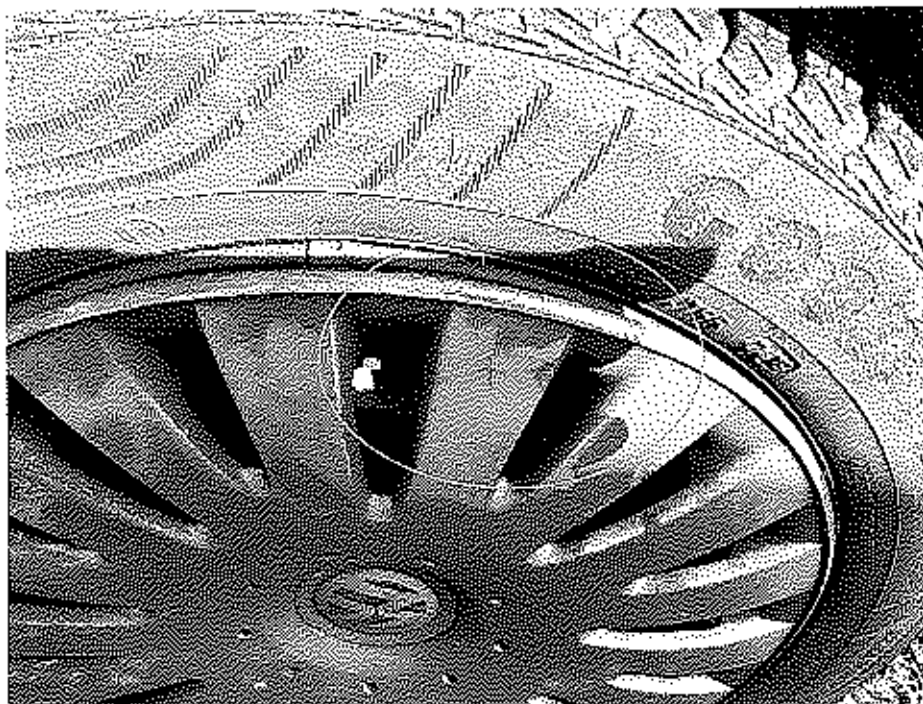
Bild 9 : Radzierblende hinten rechts zerbrochen

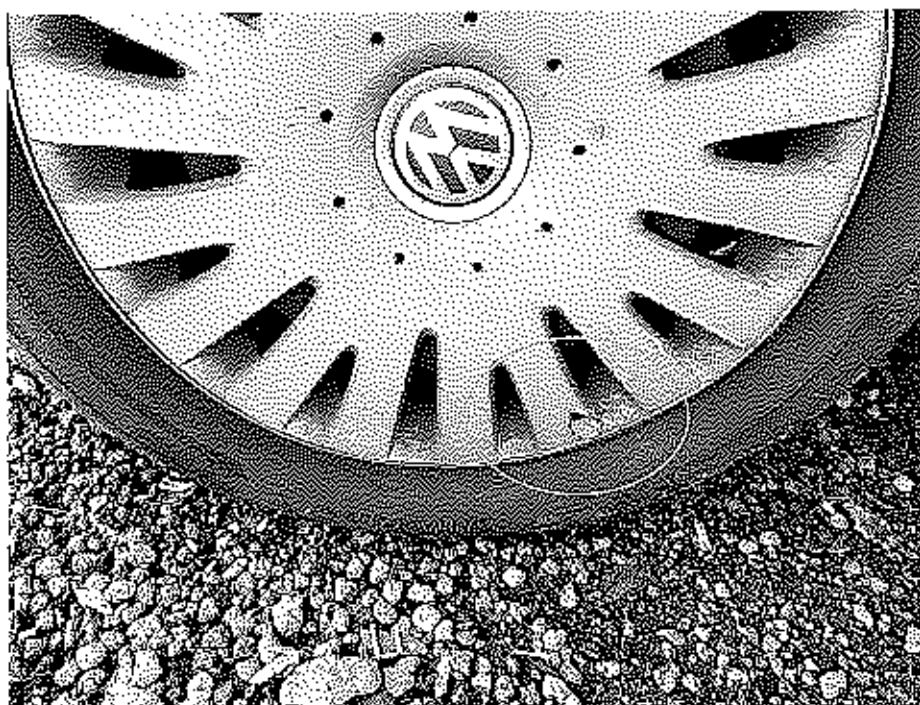
Bild 10 : Radzierblende vorne links zerbrochen

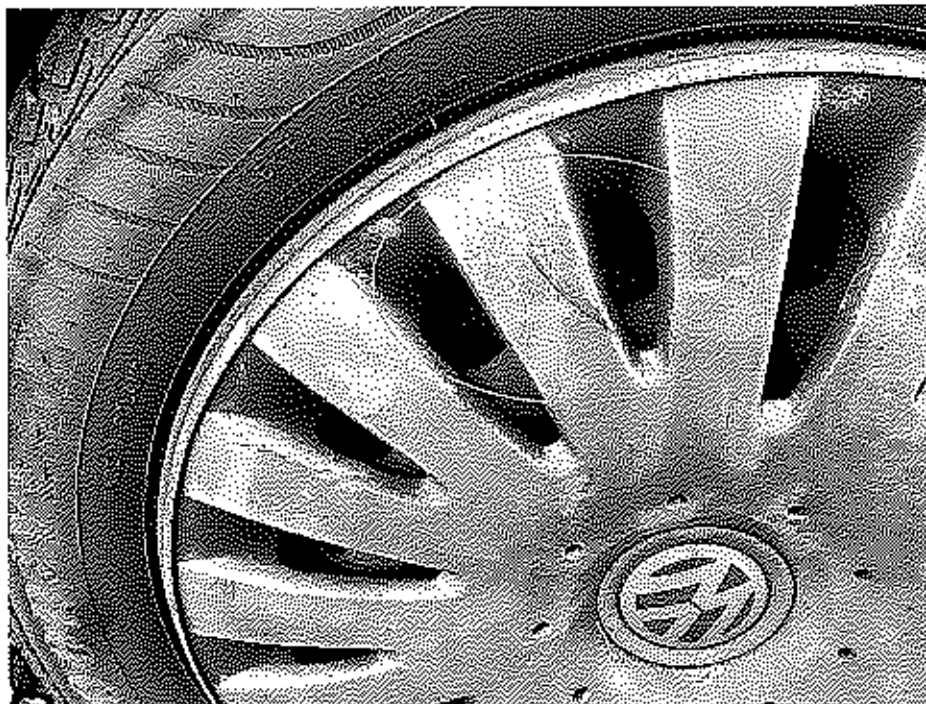
Bild 11 : Radzierblende hinten links verschürft

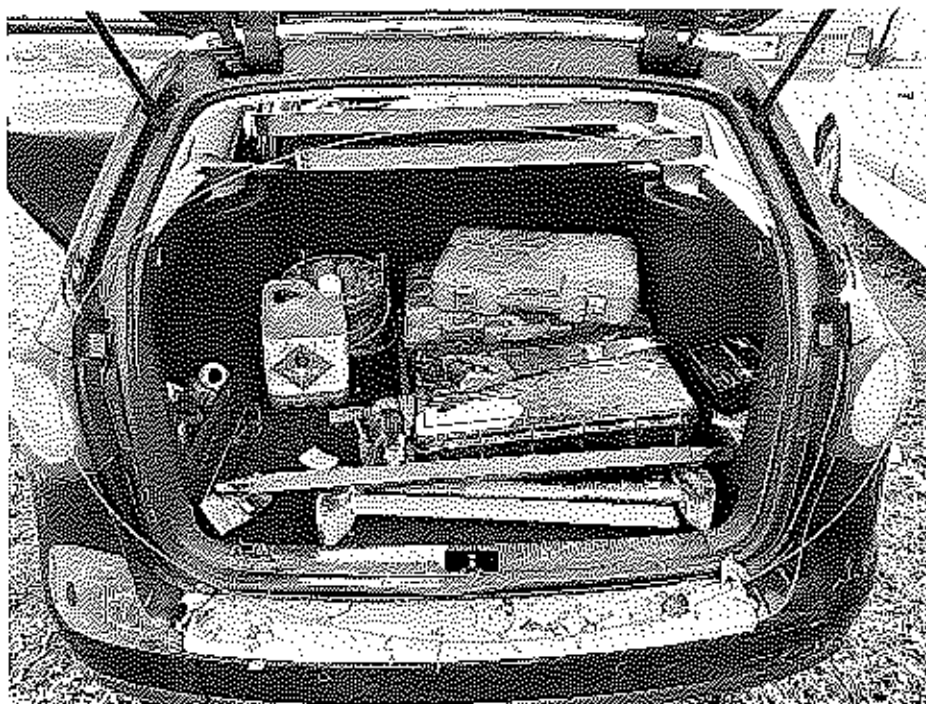
Bild 12 : Kofferraum voll beladen Verkleidungen zerbrochen und verschürft

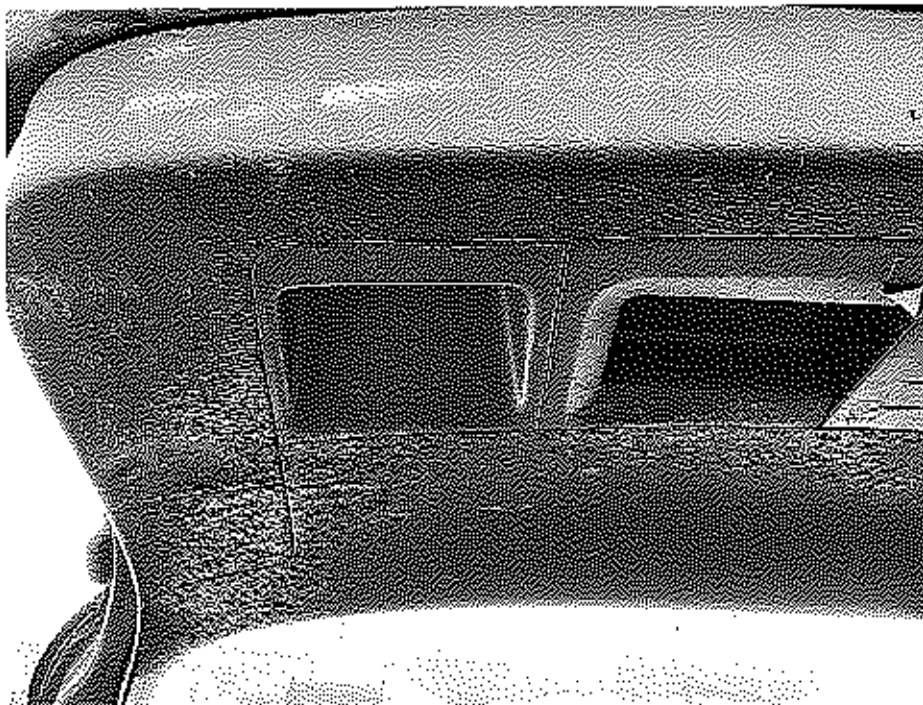
Bild 13 : Verkleidung Heckklappe zerbrochen und verschürft

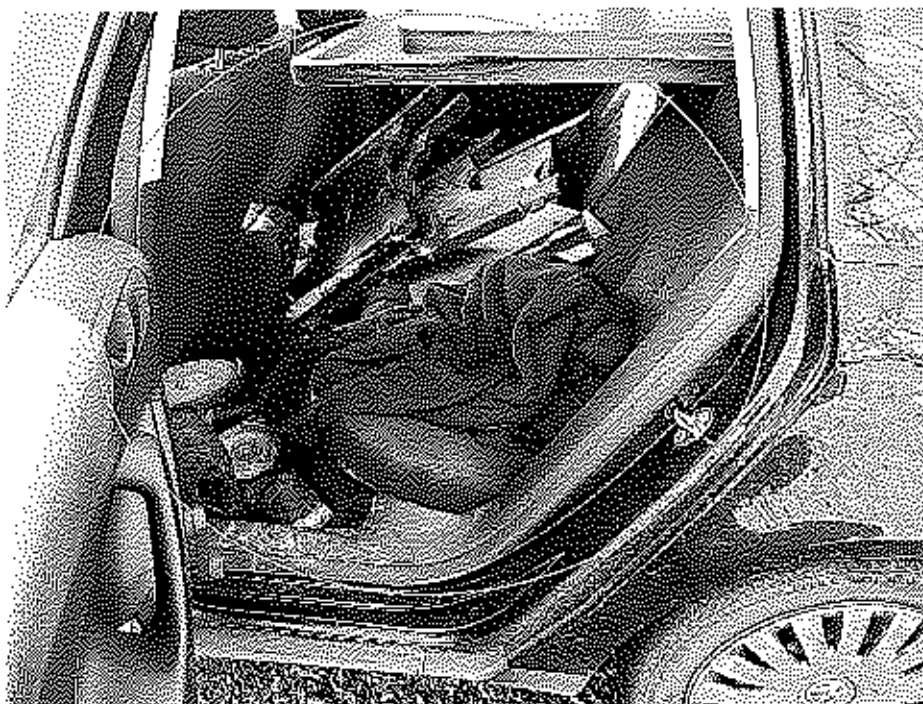
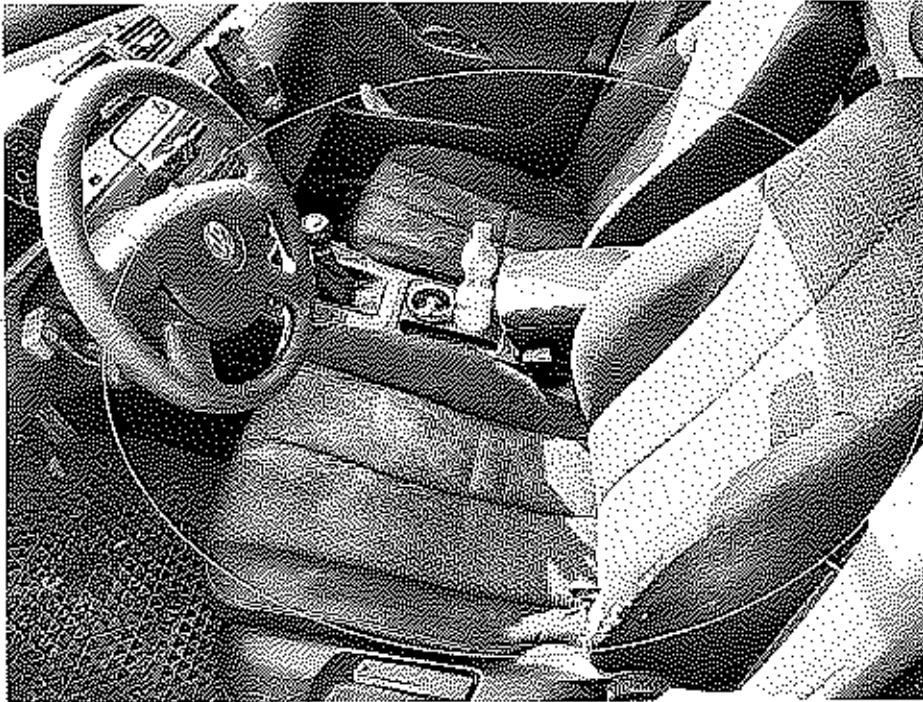
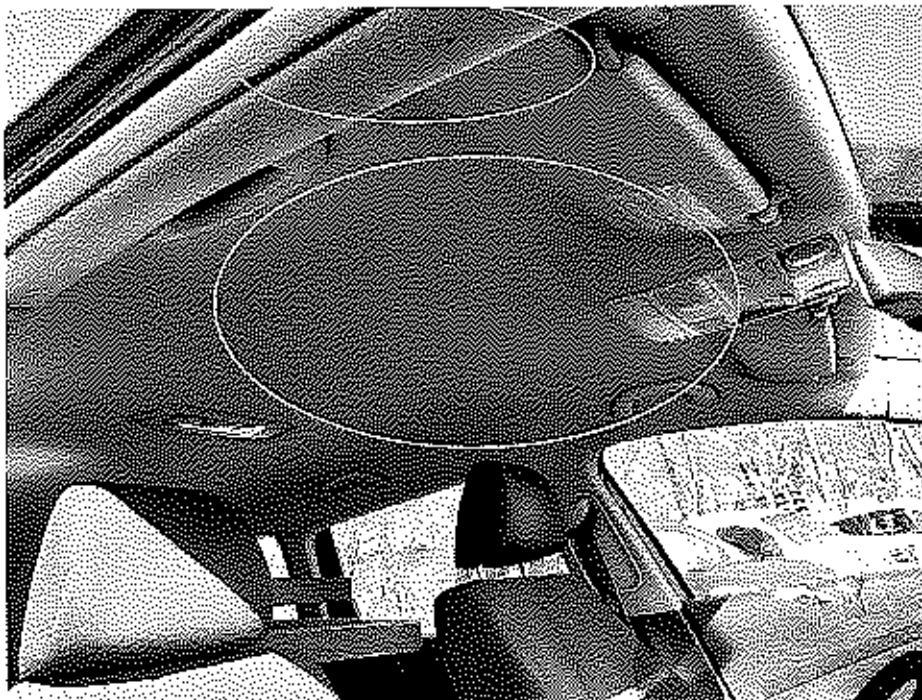
Bild 14 : Fahrzeug Innenraum stark verschmutzt und beschädigt

Bild 15 : Fahrzeug Innenraum stark verschmutzt und beschädigt

Bild 16 : Fahrzeug Innenraum stark verschmutzt und beschädigt

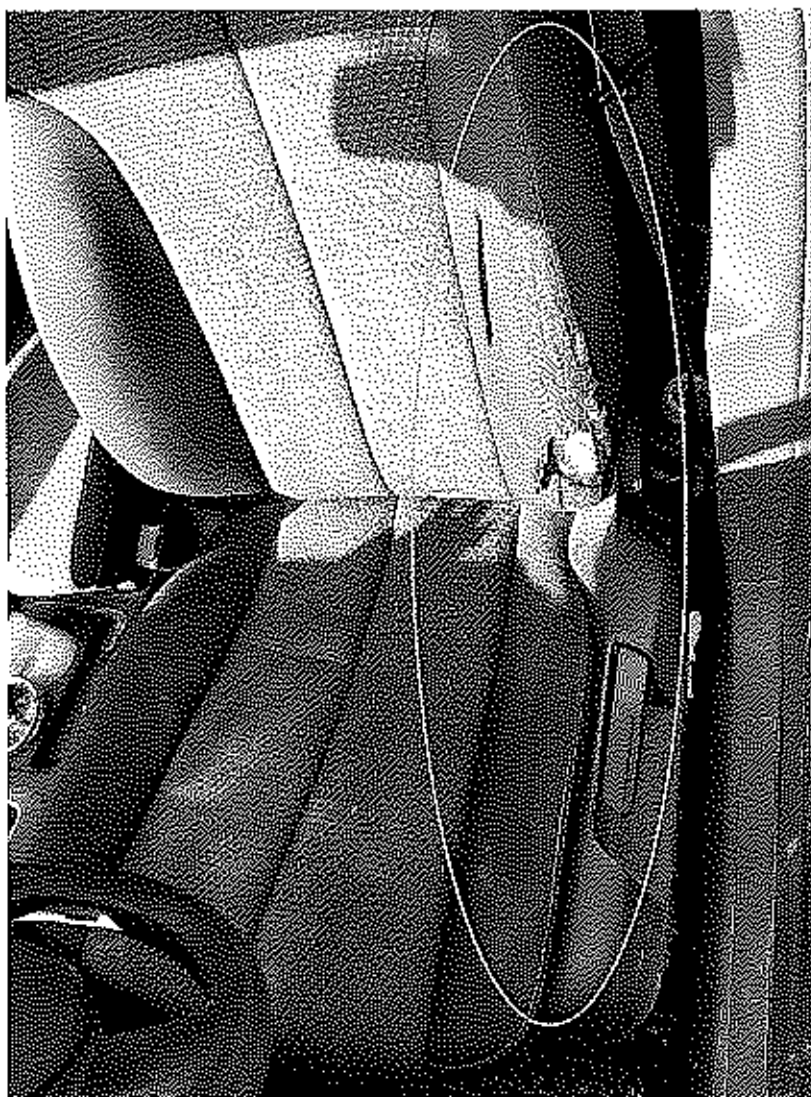
Bild 17 : Fahrersitz verschlissen

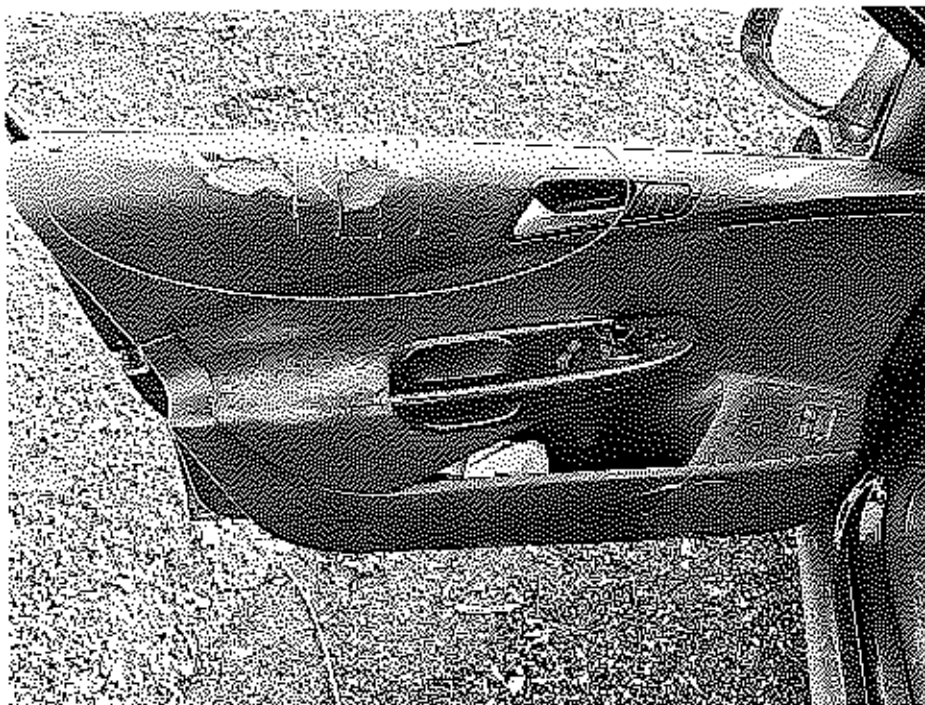
Bild 18 : Türverkleidung vorne links zerbrochen

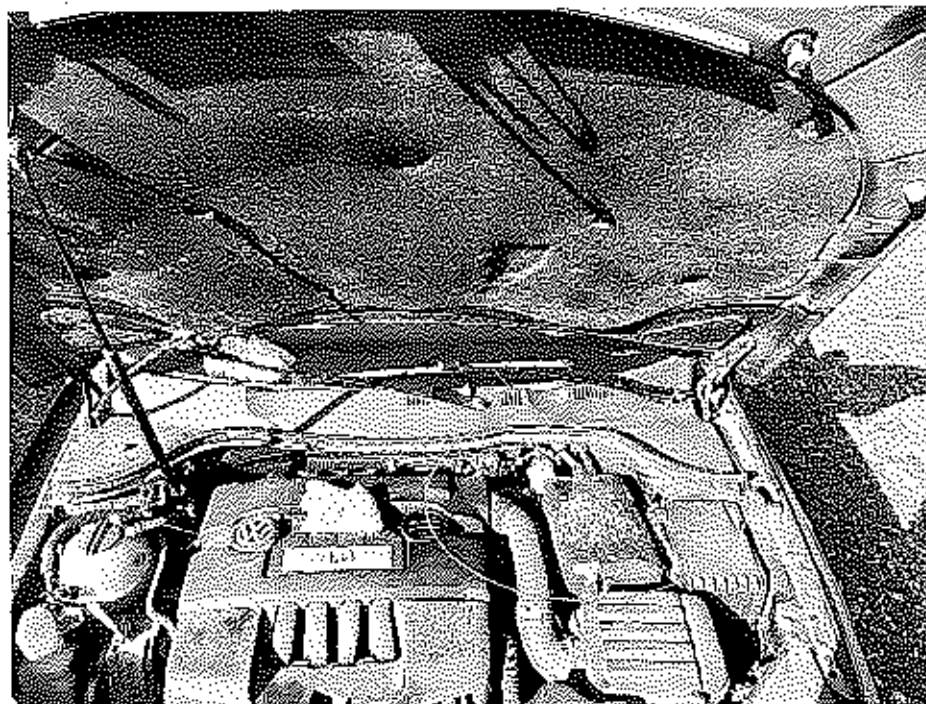
Bild 19 : Tierspuren Motorraum

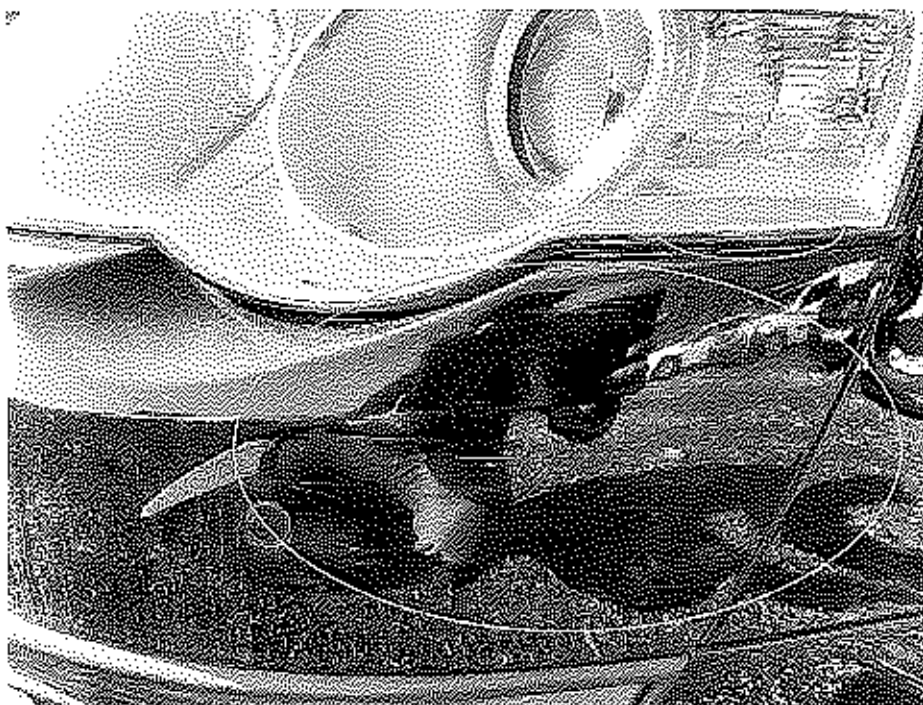
Bild 20 : Stoßfängerverkleidung vorne und Scheinwerfer links verschürft

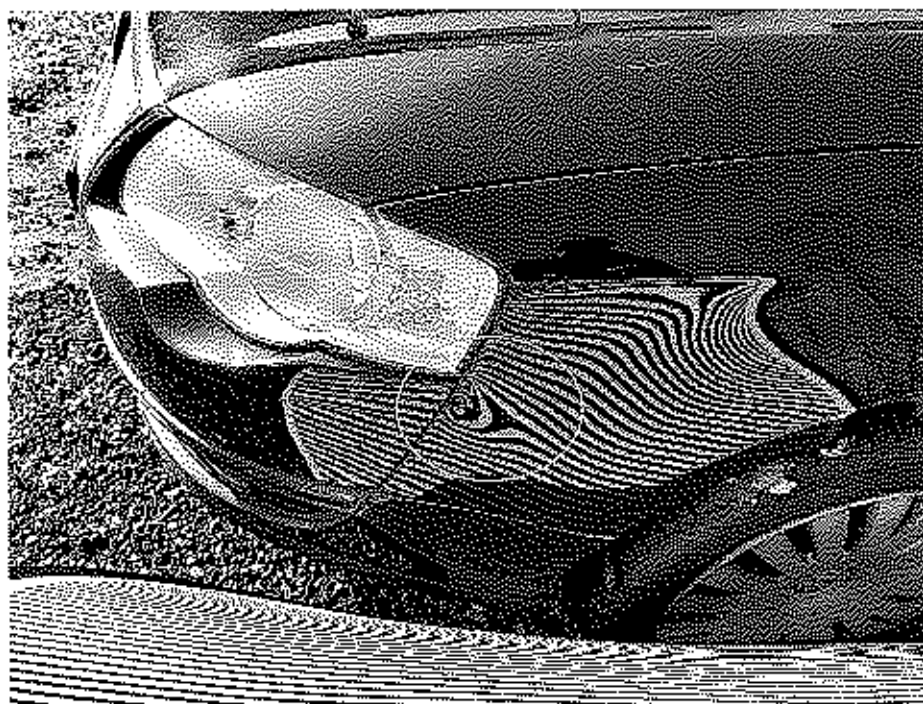
Bild 21 : Kotflügel vorne links, eingedellt, instandsetzen und lackieren mit Lackaufbau

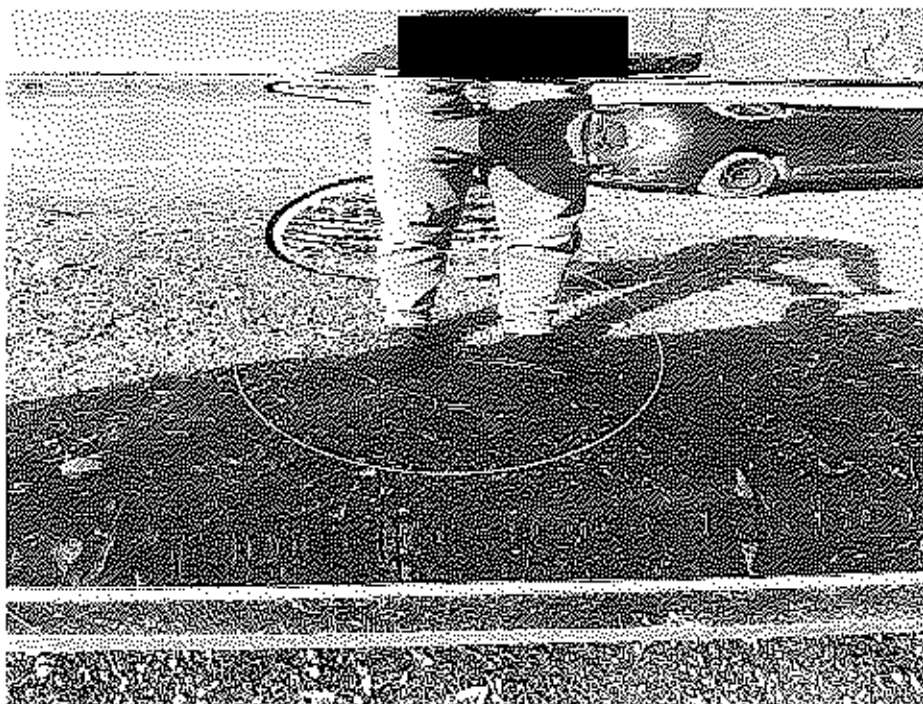
Bild 22 : Tür vorne links Lackierung, zerkratzt, lackieren mit Lackaufbau

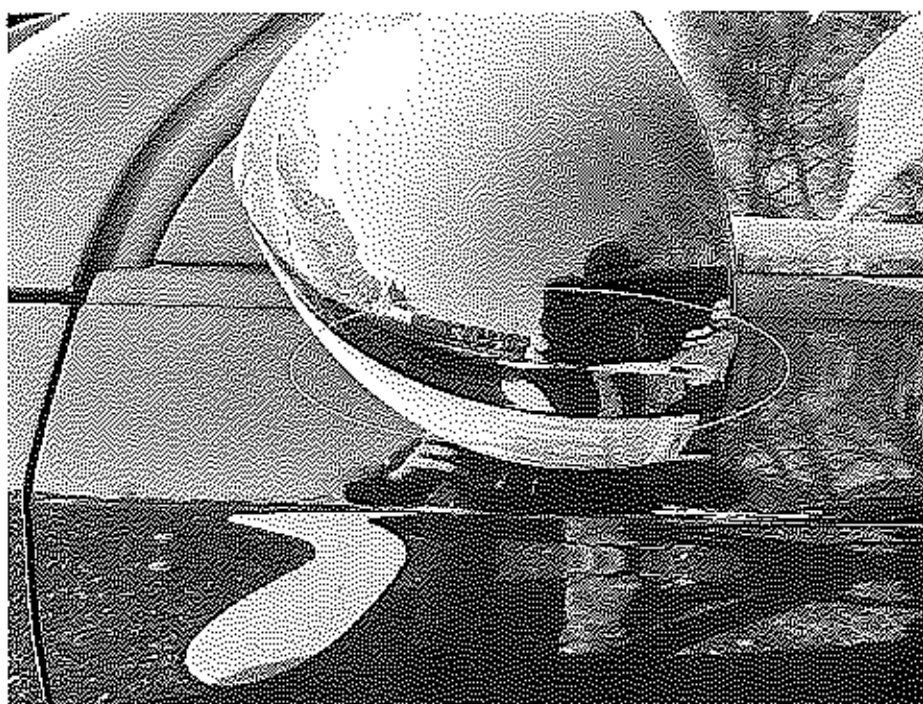
Bild 23 : Außenspiegel links Gehäuse, verschrämmt, lackieren

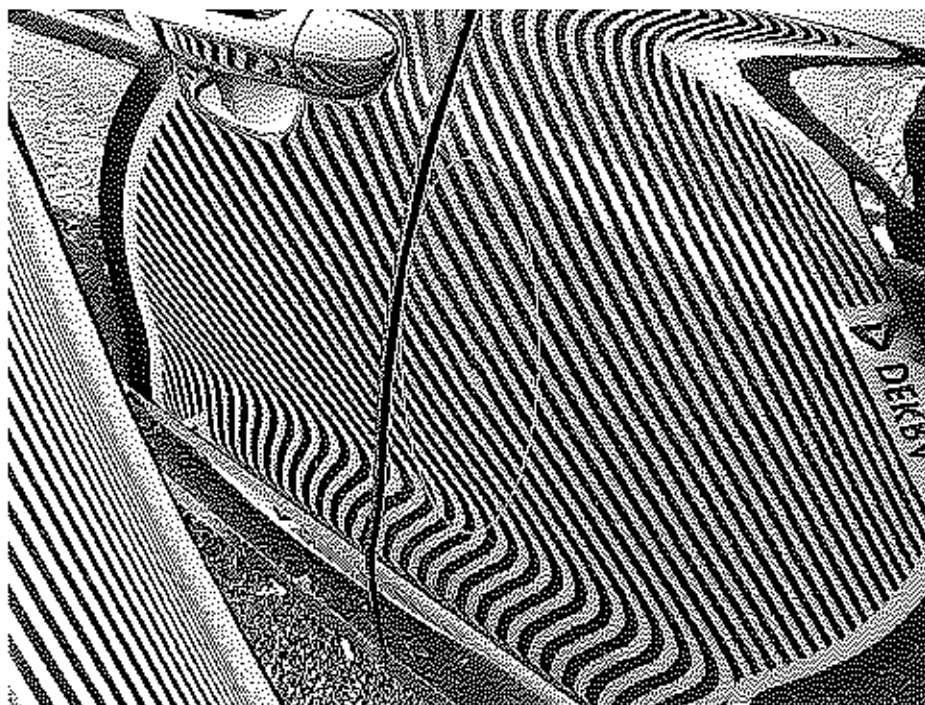
Bild 24 : Tür hinten links, verformt, instandsetzen und lackieren mit Lackaufbau

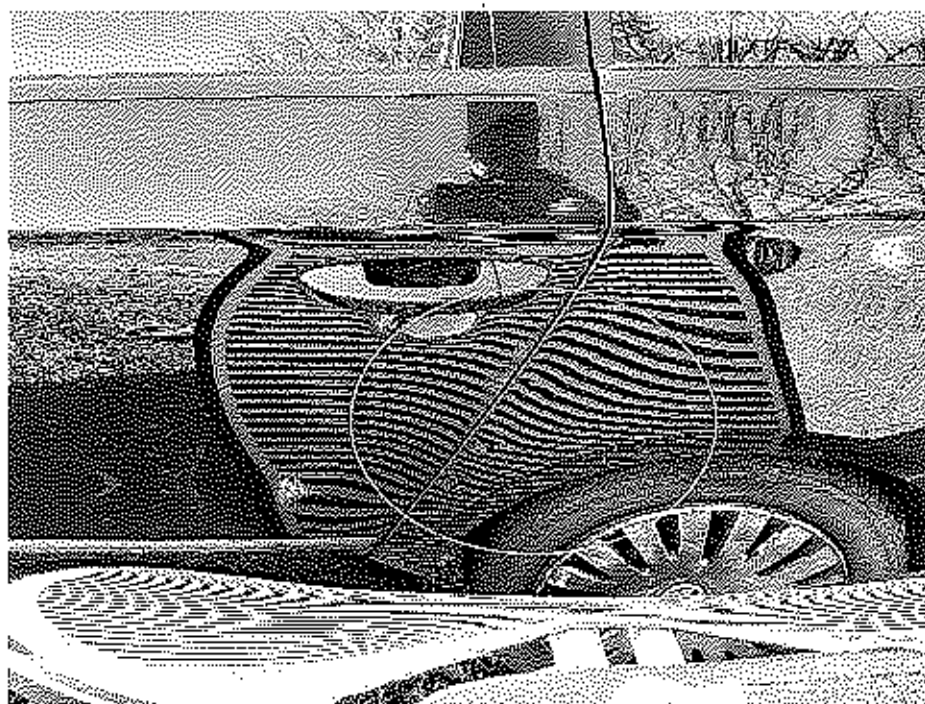
Bild 25 : Seitenteil hinten links, mehrfach eingedellt, instandsetzen und lackieren mit Lackaufbau

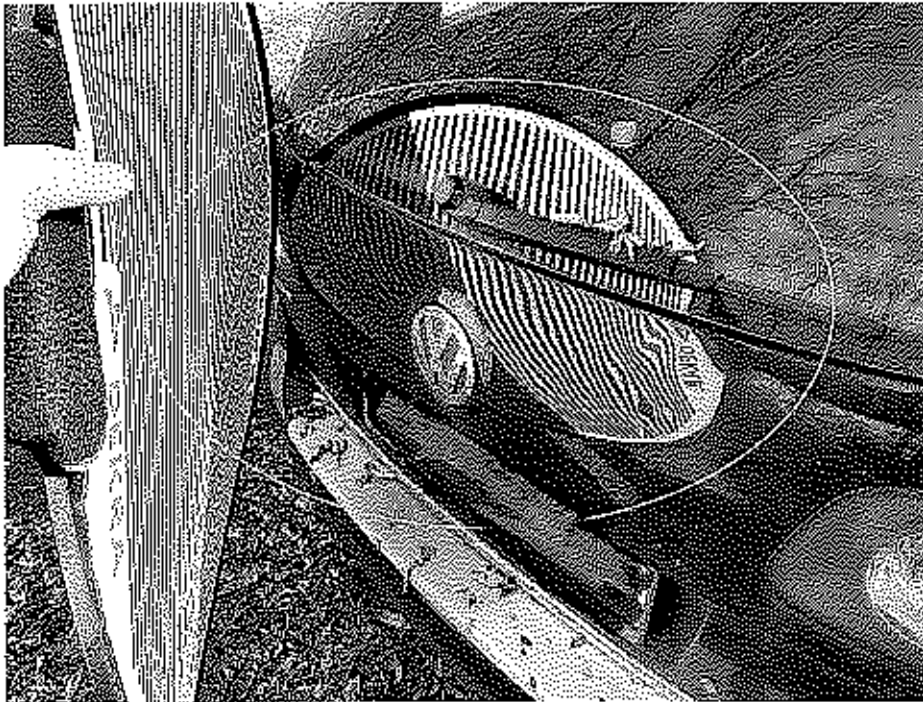
Bild 26 : Hockklappe mehrfach eingedrückt

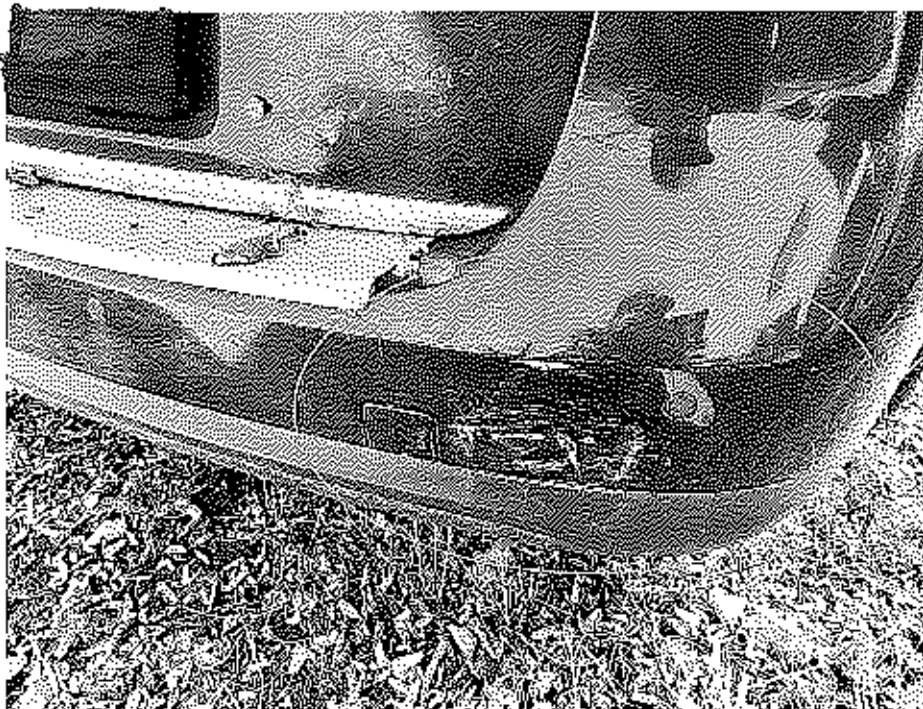
Bild 27 : Stoßfängerverkleidung hinten verschürft und gestaucht

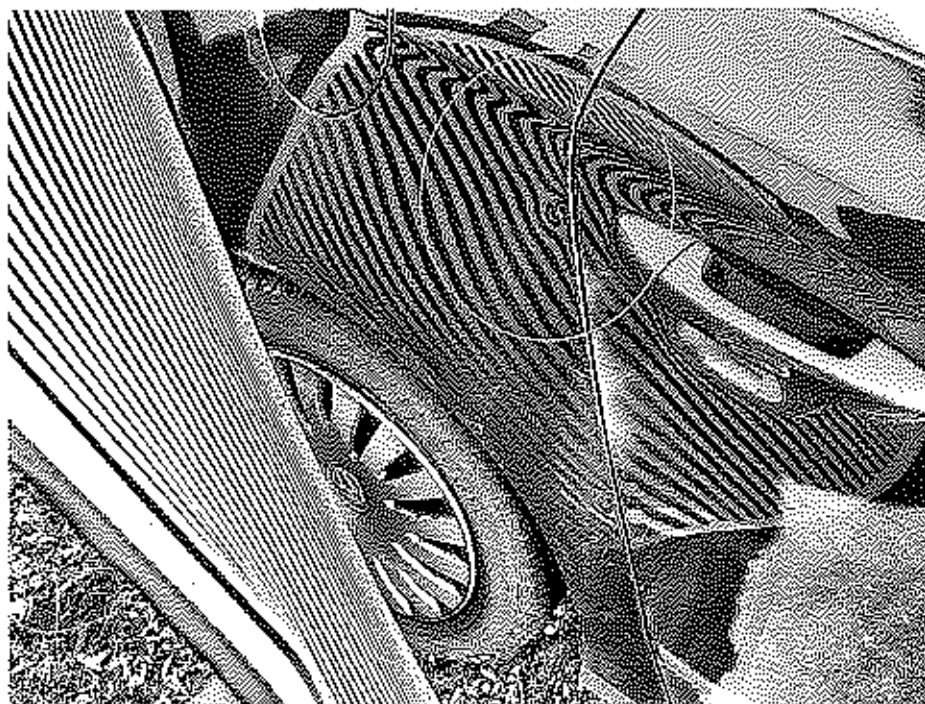
Bild 28 : Seitenteil hinten rechts, mehrfach eingedellt, instandsetzen und lackieren mit Lackaufbau

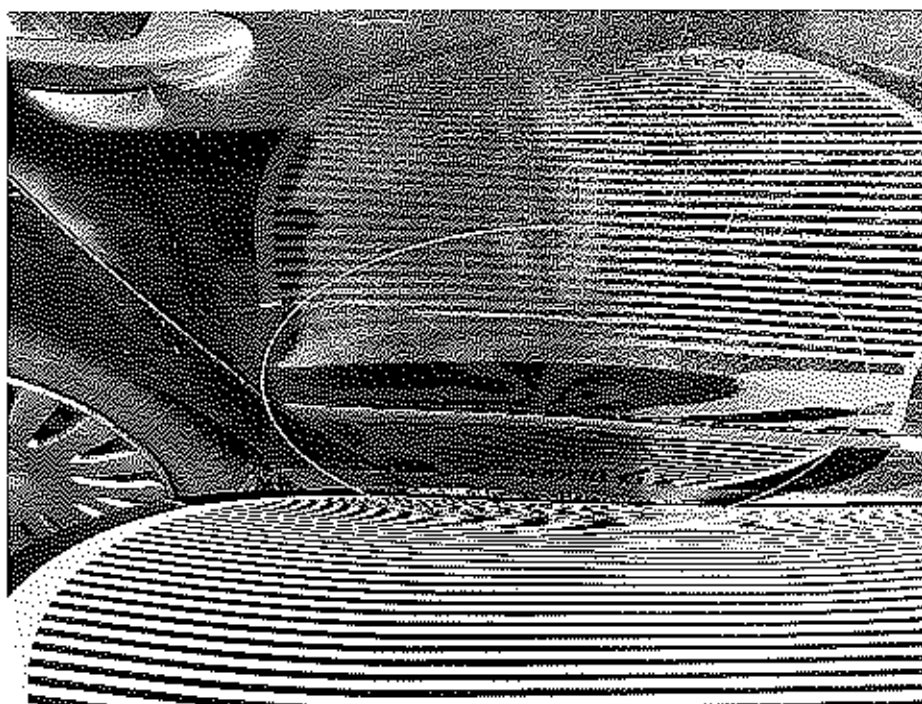
Bild 29 : Tür hinten rechts, verformt, instandsetzen und lackieren mit Lackaufbau

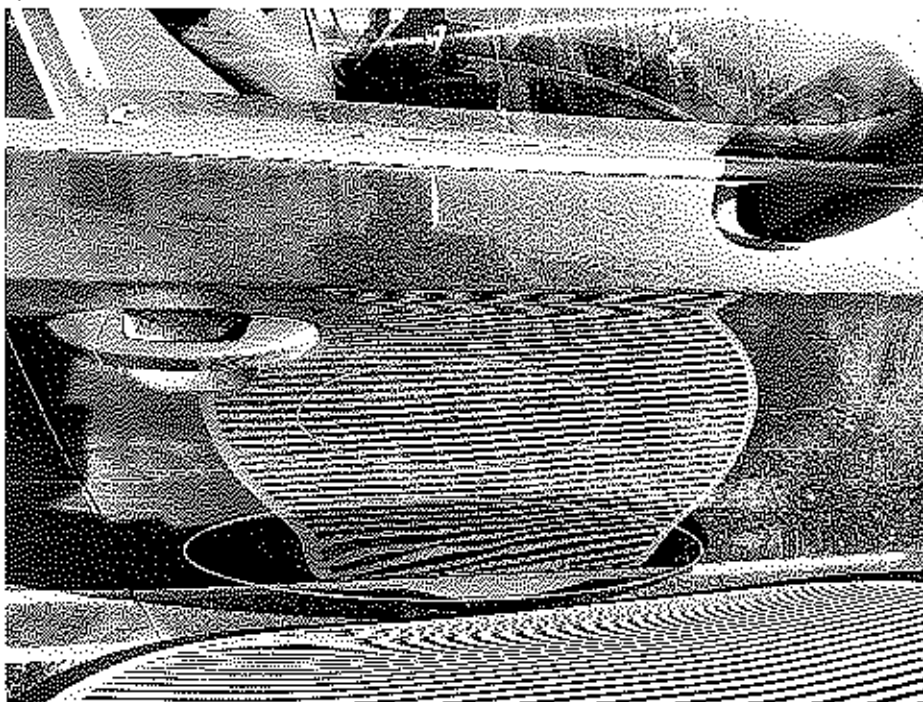
Bild 30 : Tür vorne rechts, eingedellt, instandsetzen und lackieren mit Lackaufbau

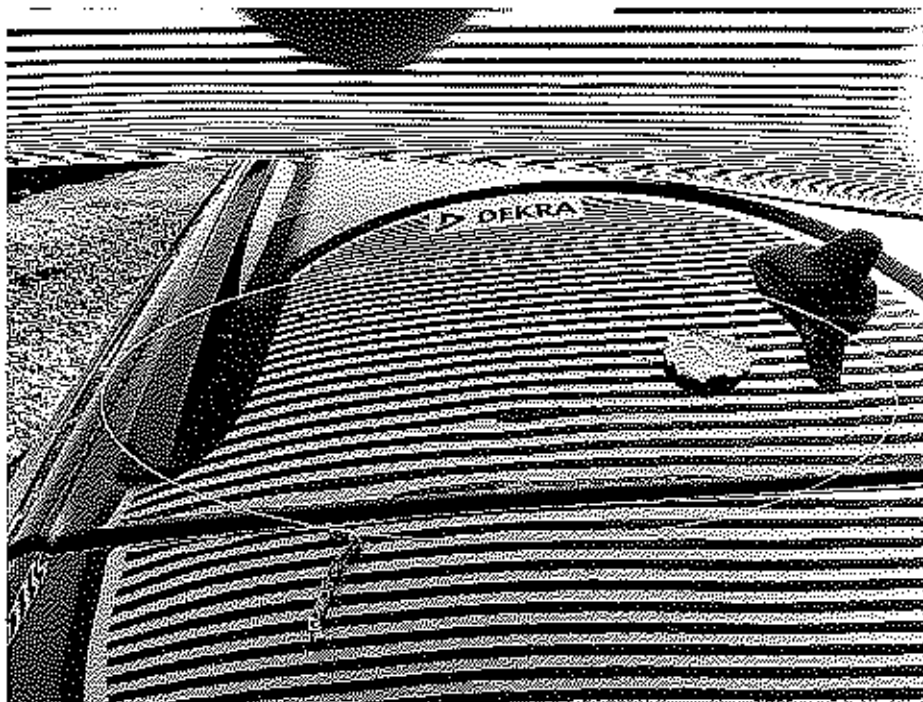
Bild 31 : Dach, verformt, instandsetzen und lackieren mit Lackaufbau

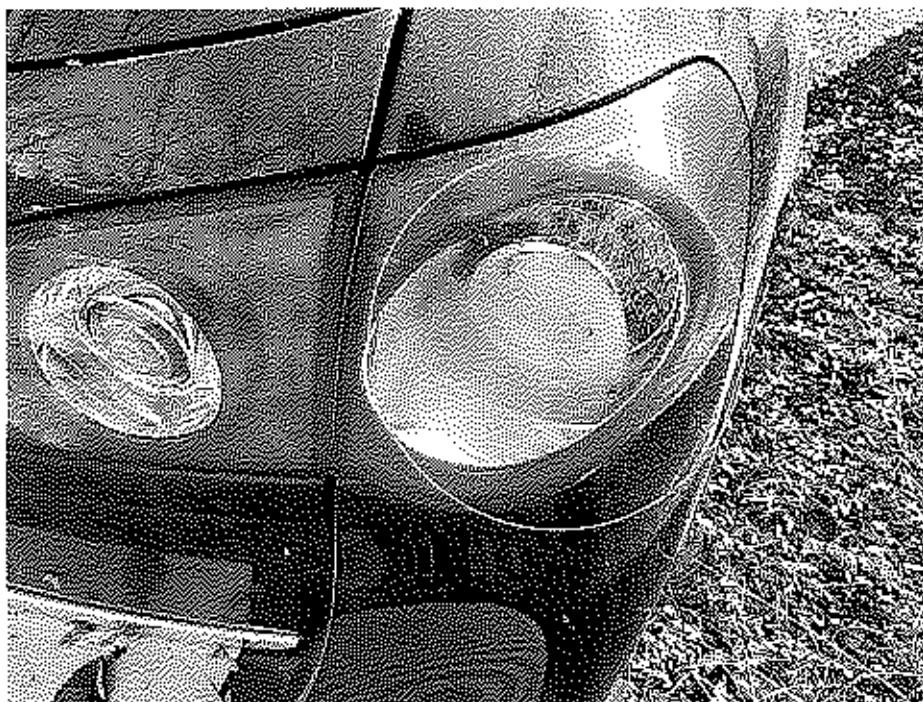
Bild 32 : Rückleuchte rechts außen undicht

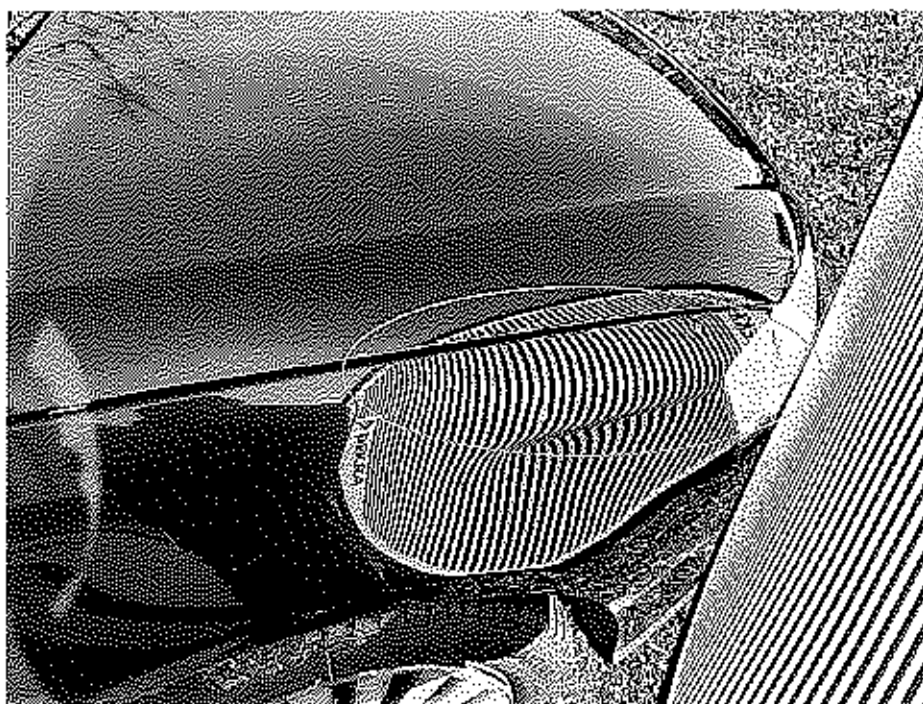
#### - Kotflügel vorne rechts weist eine erhöhte Lackschichtdicke auf

Bild 33 : Kotflügel vorne rechts, mehrfach eingedellt, instandsetzen und lackieren mit Lackaufbau

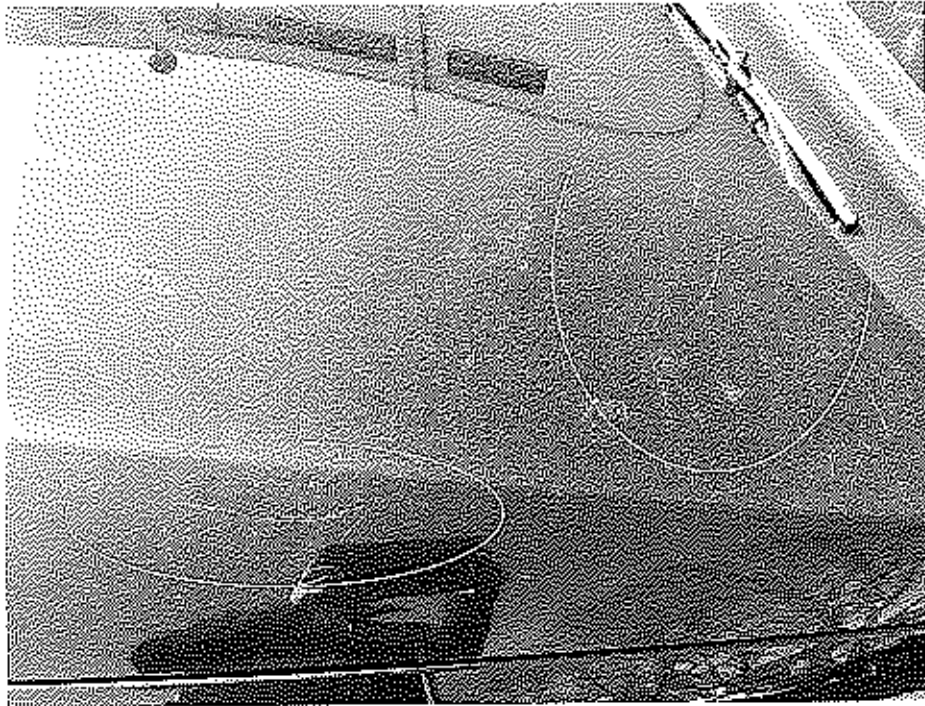
Bild 34 : Motorhaube Lackierung, zerkratzt, lackieren

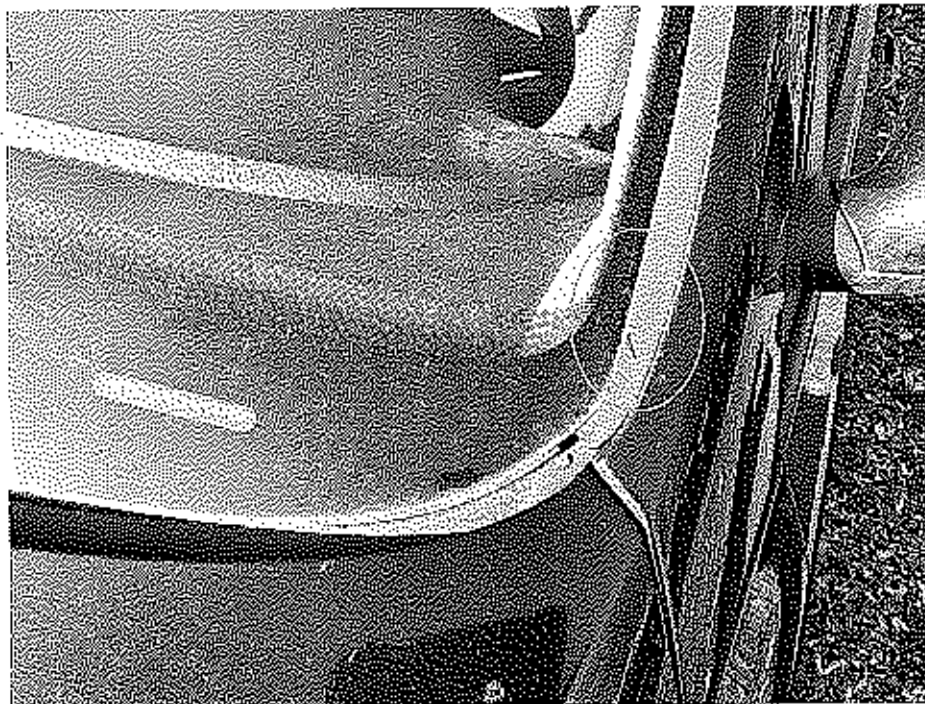
Bild 35 : Leiste A-Säule links verschürt

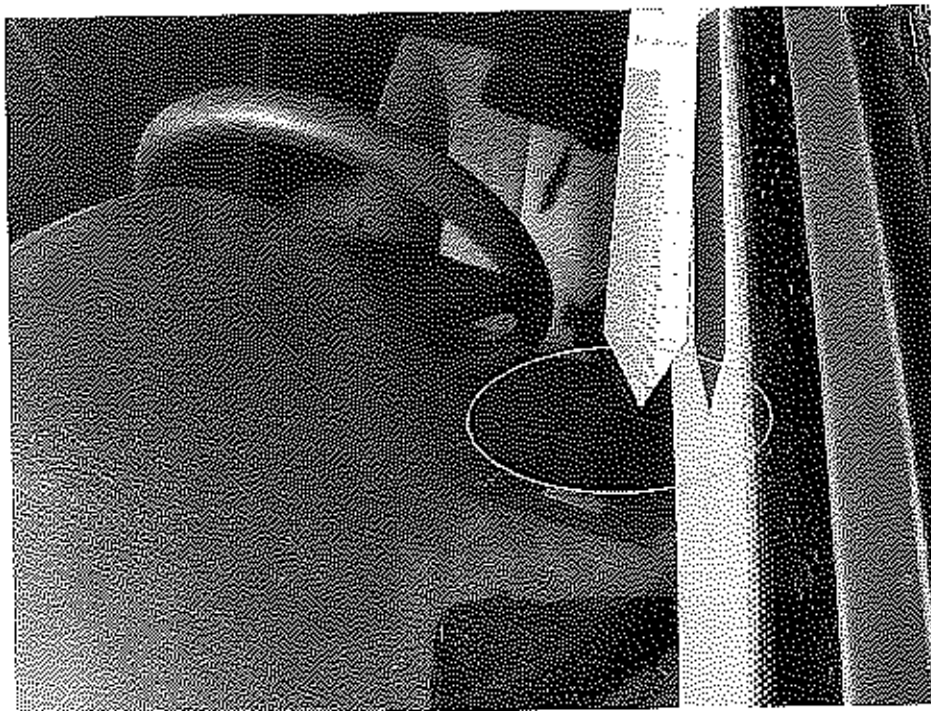
Bild 36 : Windschutzscheibe stark zerkratzt
