Flussmeisterstelle Salzach
Am Pulverturm 1
84489 Burghausen

Zustandsbericht / Minderwertgutachten

TS WW147

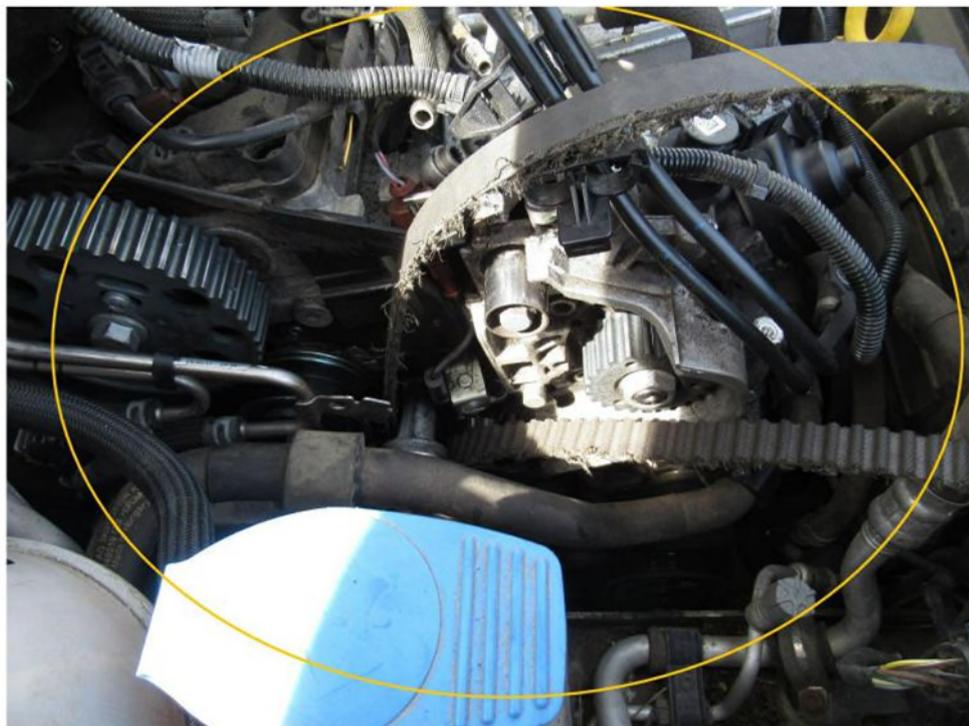
Bezeichnung des Schadens / Rep.-Weg	Rep.Kost Anrechnung		Minderwert in EUR	
	brutto		brutto	netto
1. Motorschaden, Zahnriemen gerissen, erneuern	13.000	voll	-13.000	-10.924,37
2. Hagelschaden, instandsetzen	1.500	voll	-1.500	-1.260,50
3. Türen rechts eingedrückt, erneuern	4.500	voll	-4.500	-3.781,51
4. Bremsscheiben hinten korrodiert, erneuern (Bild 16)	500	anteilig	-242	-203,36
5. Heckklappe eingedrückt, erneuern (Bild 6)	2.500	voll	-2.500	-2.100,84
6. Firmenbeschriftung entfernen, reinigen	100	voll	-100	-84,03
7. Hitzeschutzbleche/Querstrebe am Unterboden eingedrückt, instandsetzen	100	anteilig	-48	-40,34
8. Stoßfänger hinten angeschrammt, erneuern (Bild 6)	400	anteilig	-194	-163,03
9. Seitenschweller links, deformiert, instandsetzen und lackieren mit Lackaufbau	337	anteilig	-163	-136,97

Bild 5 : Motorschaden (Zahnriemen abgerissen)

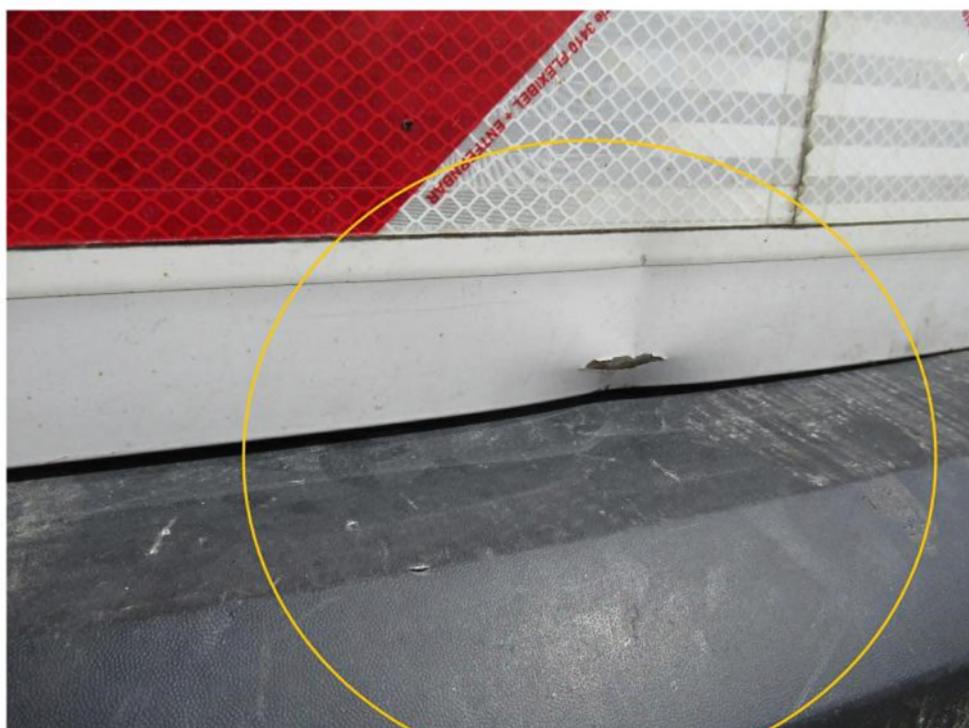
Bild 6 : Heckklappe eingedrückt
Stoßfänger hinten angeschrammt

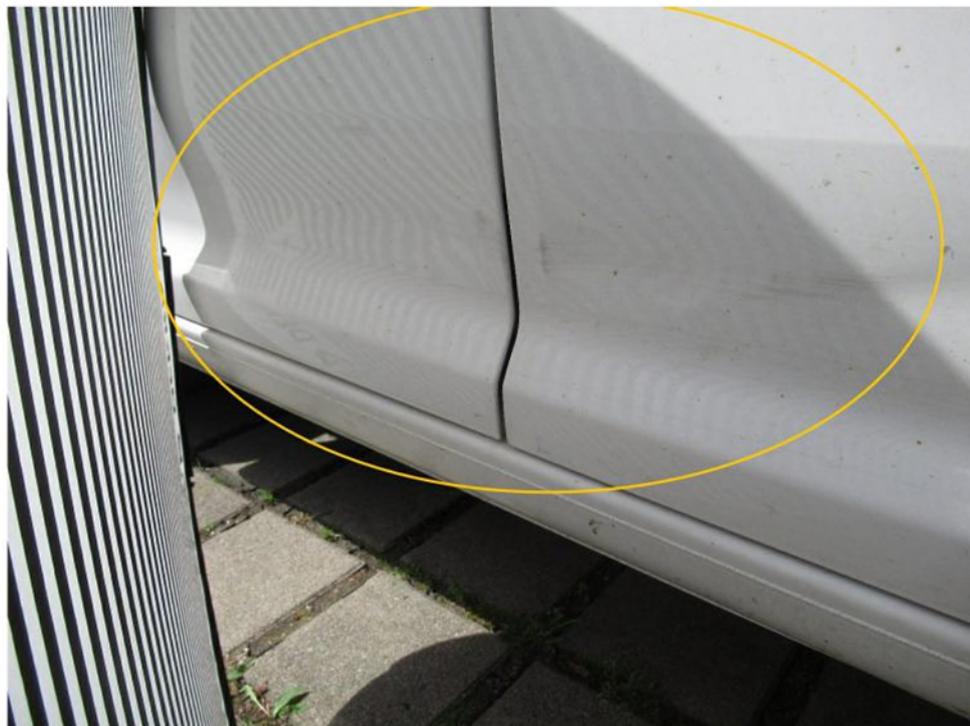
Bild 7 : beide Türen rechts eingedrückt

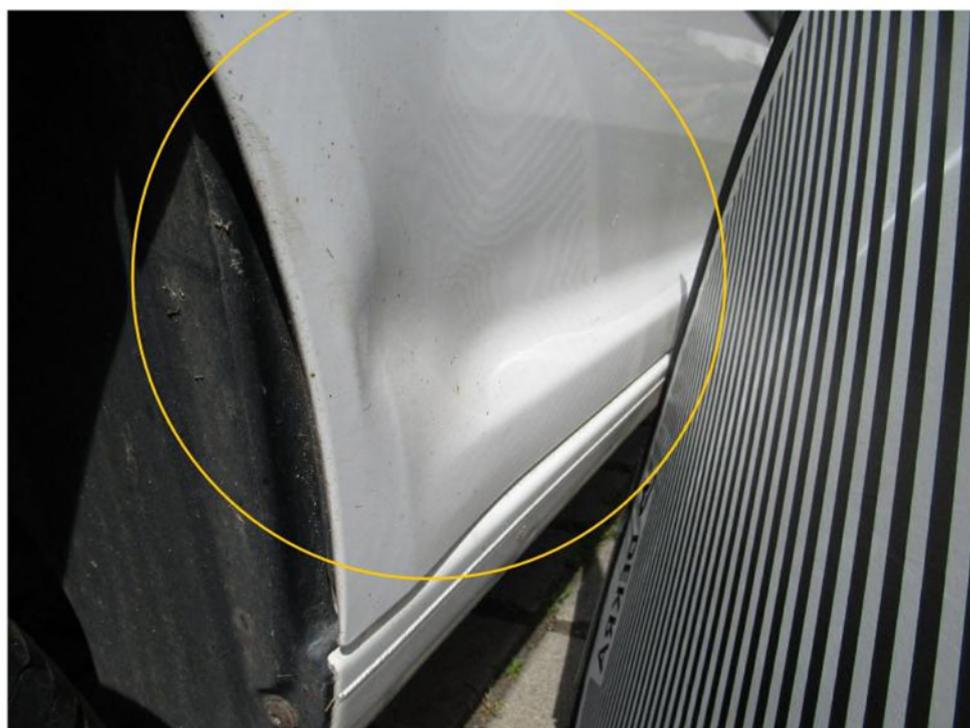
Bild 8 : Tür rechts hinten eingedrückt

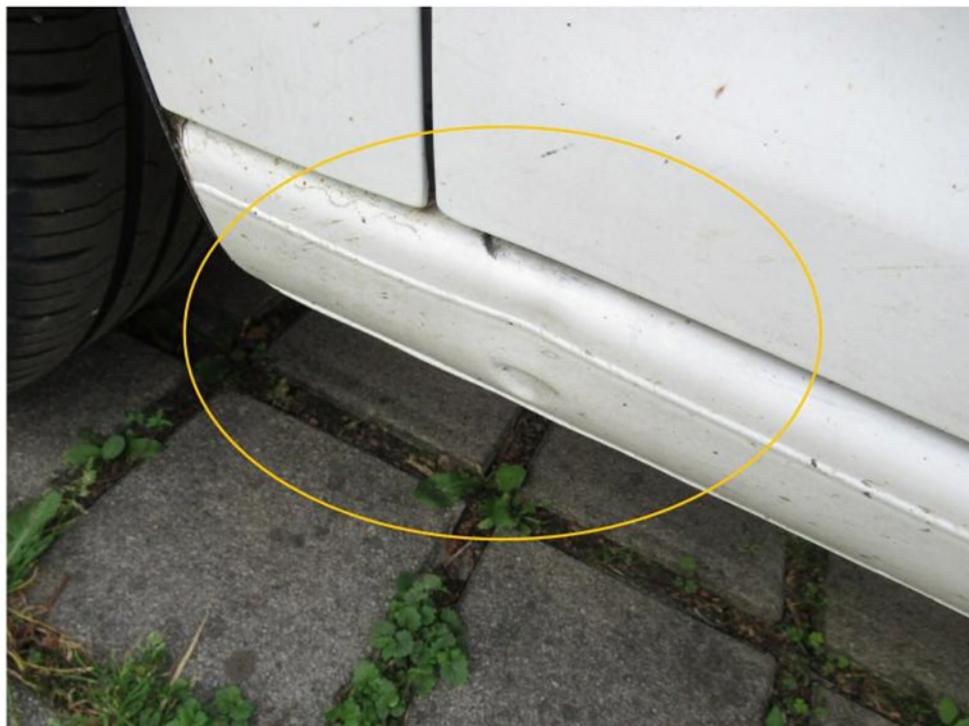
10. Seitenschweller rechts, deformiert, instandsetzen und lackieren mit Lackaufbau	424	anteilig	-206	-173,11
11. Kotflügel vorne rechts, deformiert, instandsetzen und lackieren mit Lackaufbau	760	anteilig	-368	-309,24
12. Lackvorbereitung	200	voll	-200	-168,07
Rep.Kosten insgesamt / Minderwert	24.321		-23.021	-19.345,37

Bild 9 : Schweller rechts eingedrückt

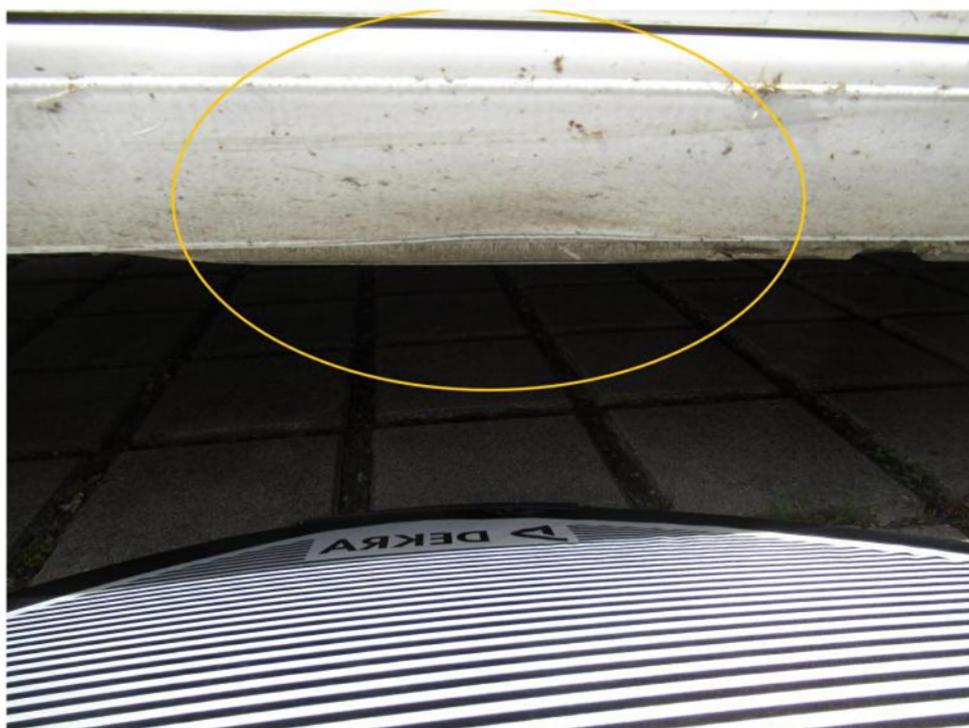
Bild 10 : Schweller rechts eingedrückt

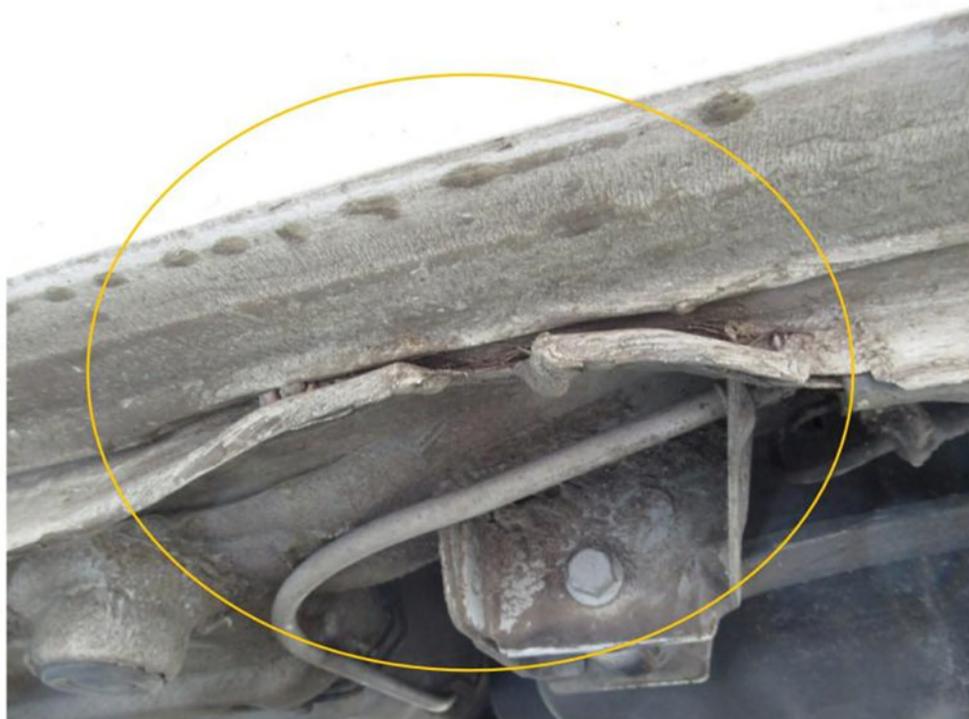
Bild 11 : Schweller links eingedrückt

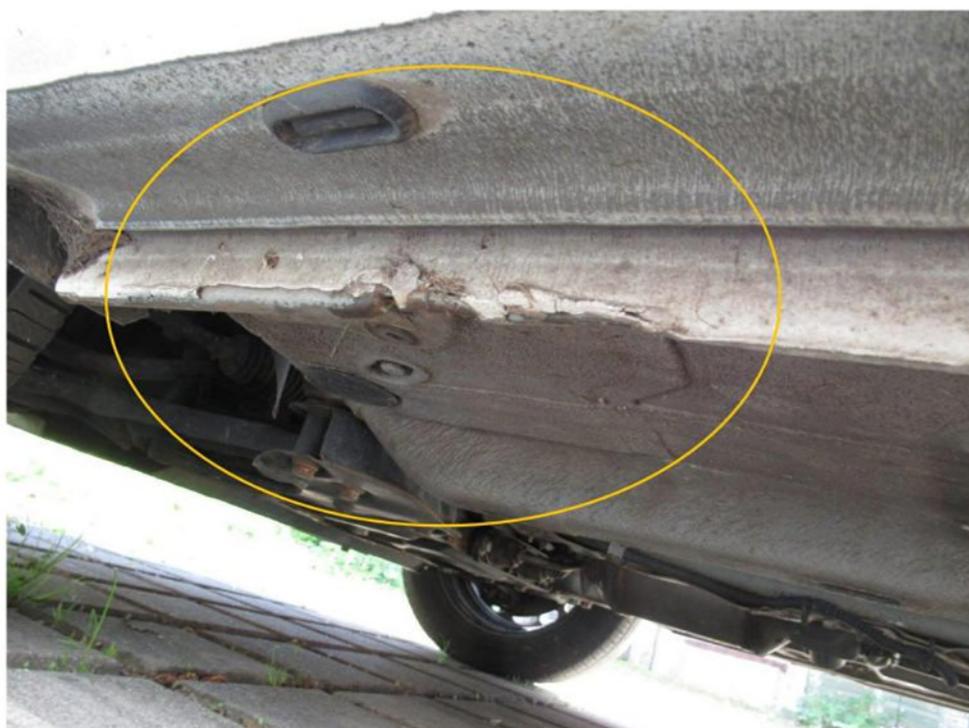
Bild 12 : Schweller links eingedrückt

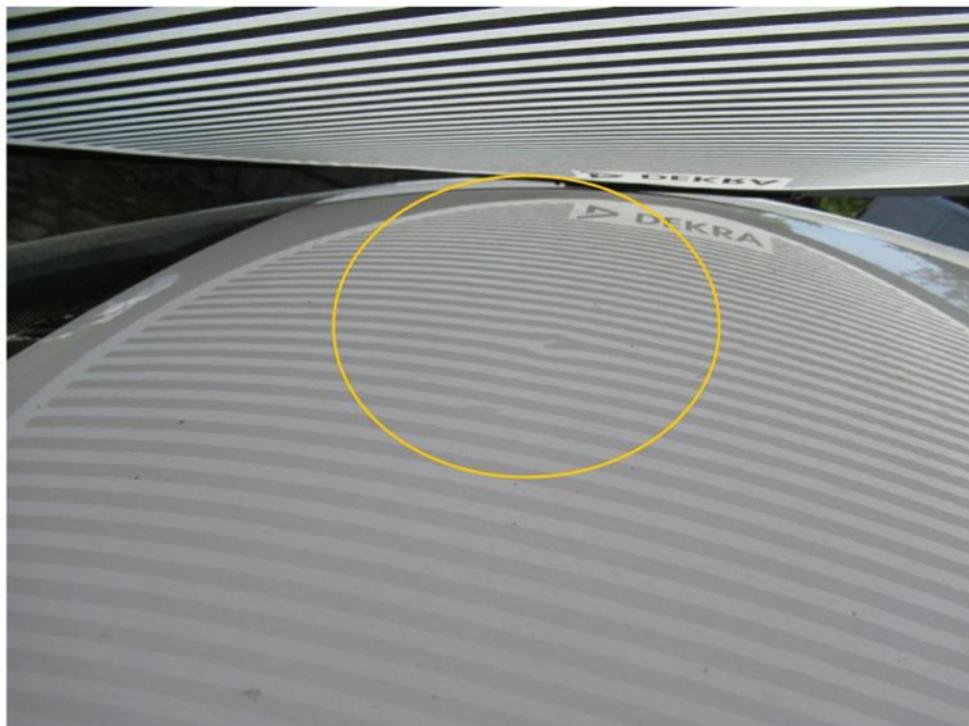
Bild 13 : Hagelschaden (Delle exemplarisch am Dach)

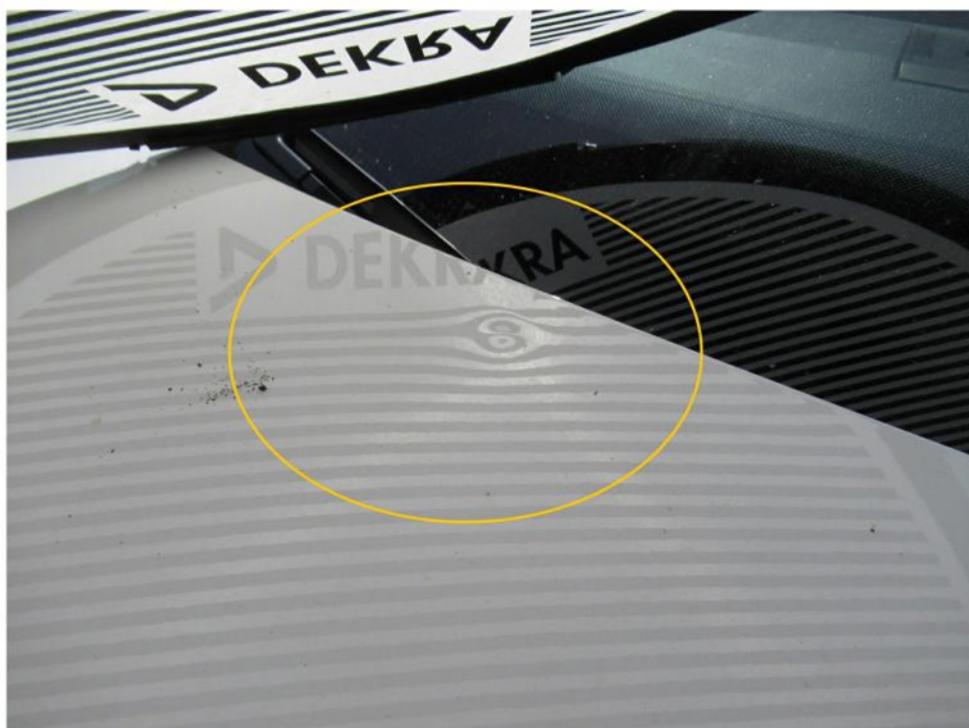
Bild 14 : Hagelschaden (Delle exemplarisch Motorhaube)

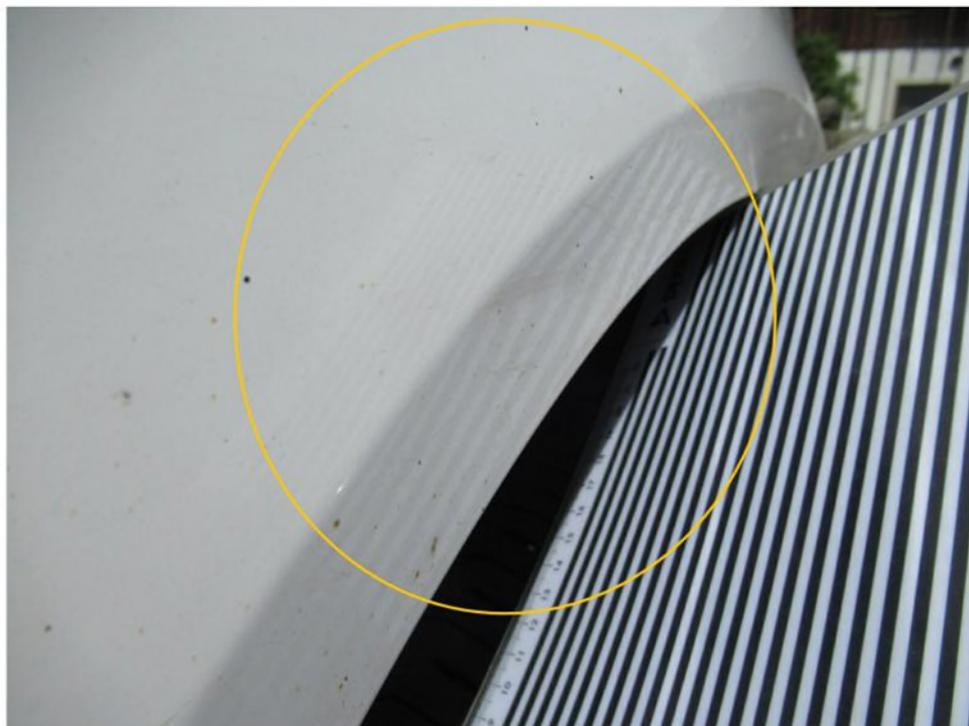
Bild 15 : Kotflügel rechts eingedrückt

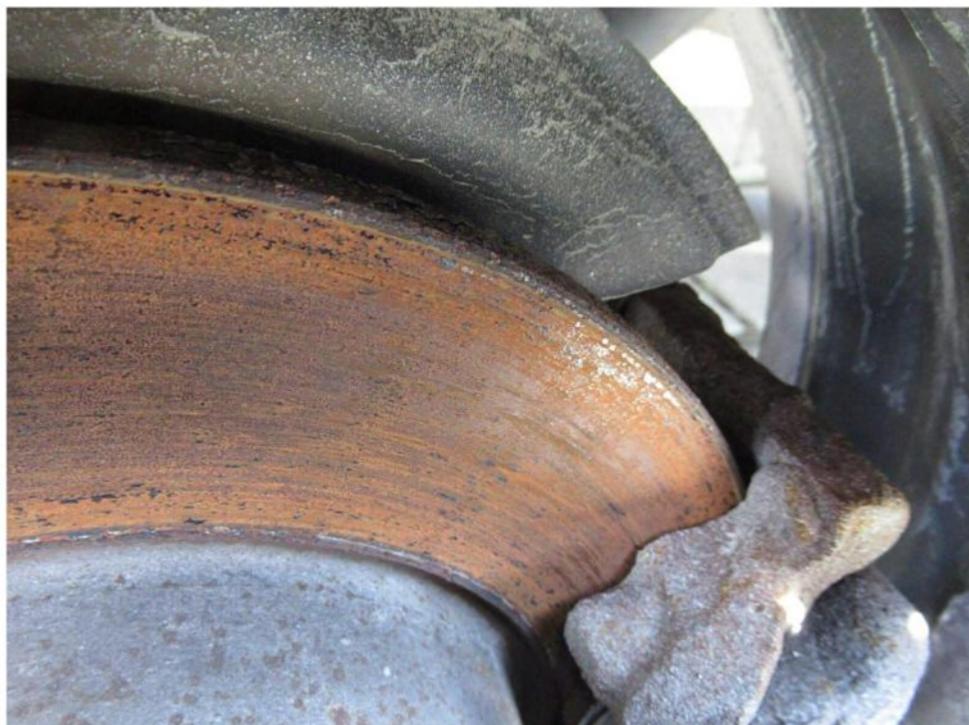
Bild 16 : Bremsscheiben hinten korrodiert

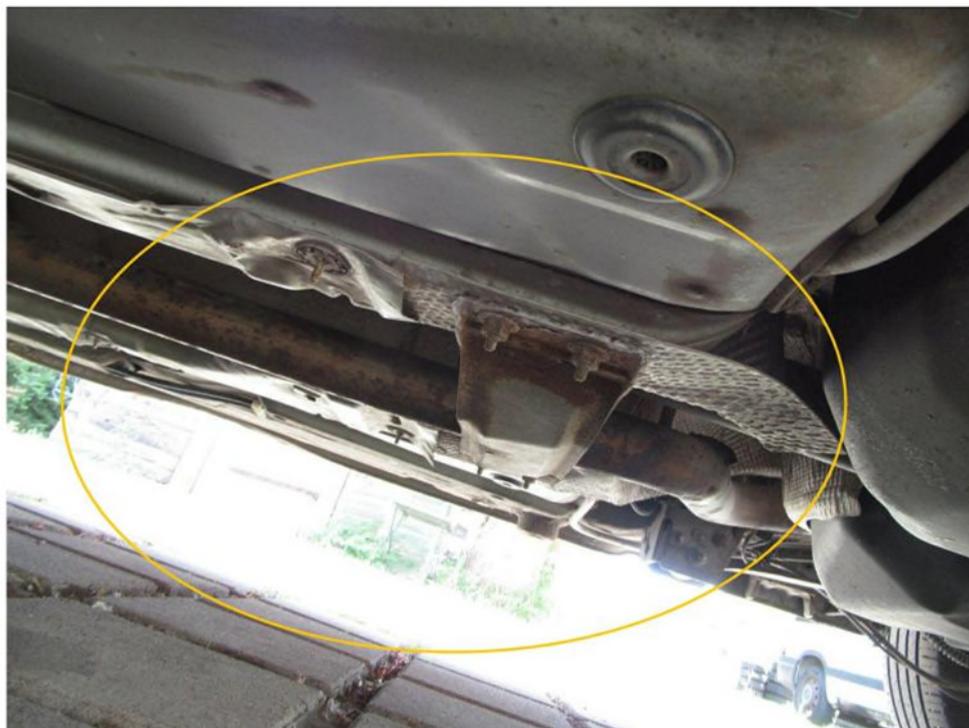
Bild 17 : Hitzeschutzbleche und Querstrebe am Boden eingedrückt

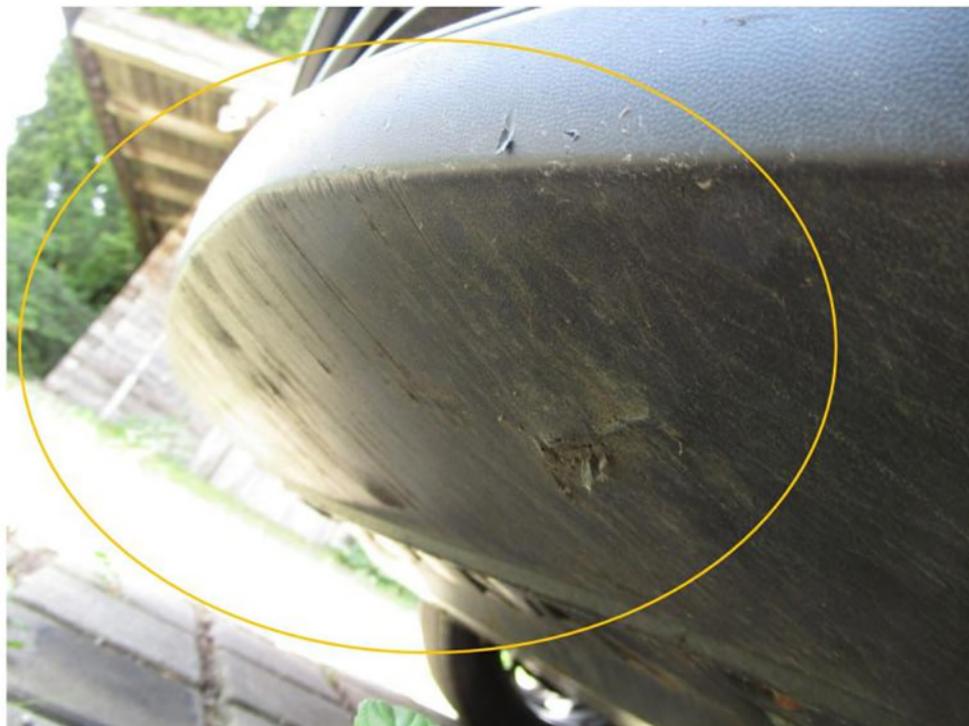
Stoßfänger vorne angeschrammt, (Bild 19)
Sitz vorne links fleckig, Türverkleidungen angeschrammt

Bild 19 : Stoßfänger vorne angeschrammt

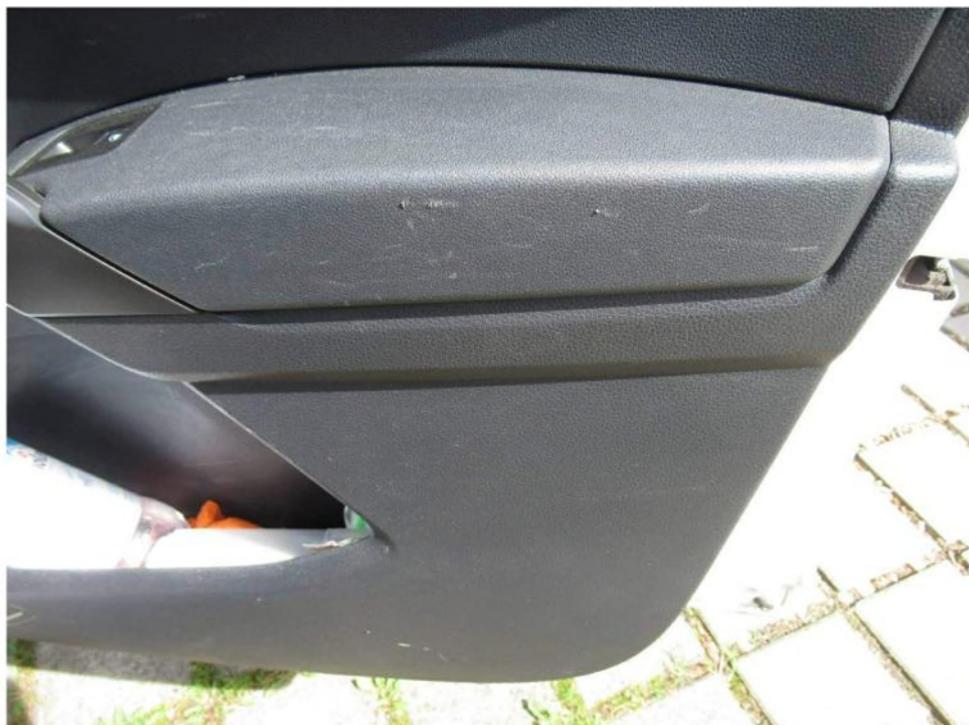
Bild 20 : Türverkleidung angeschrammt (exemplarisch)
