Bewertungsgutachten

ME 2205

Fahrzeugart	Selbstf. Arbeitsmasch.LKW
Hersteller	DAIMLERCHRYSLER (D)
Typ / Verkaufsbezeichnung	615 D-KA / 612 D Vario 668.352

Hersteller	RUTHMANN
Typ / Verkaufsbezeichnung	K310
Fabrik Nr.	24325
Baujahr	24.03.2003
Betriebsstunden abgelesen	6640

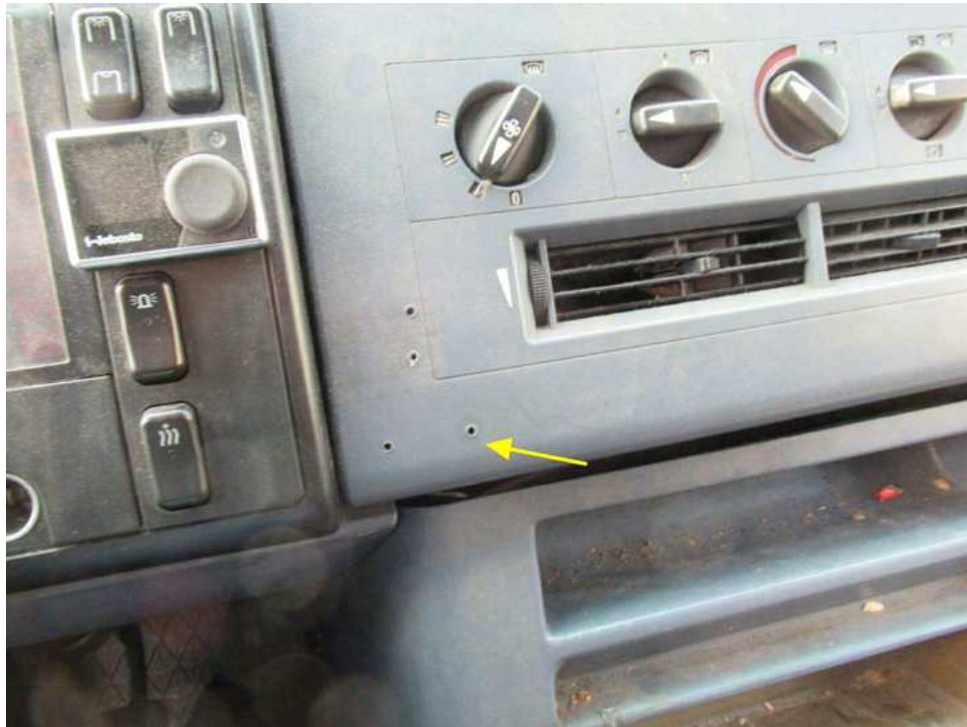
Bild 13 : Mittelkonsole durchgebohrt

- Mittelkonsole durchgebohrt, smart repair (Bild 13)
- HU fällig, erneuern
- Motorhaubendämmatte gerissen, erneuern (Bild 34)

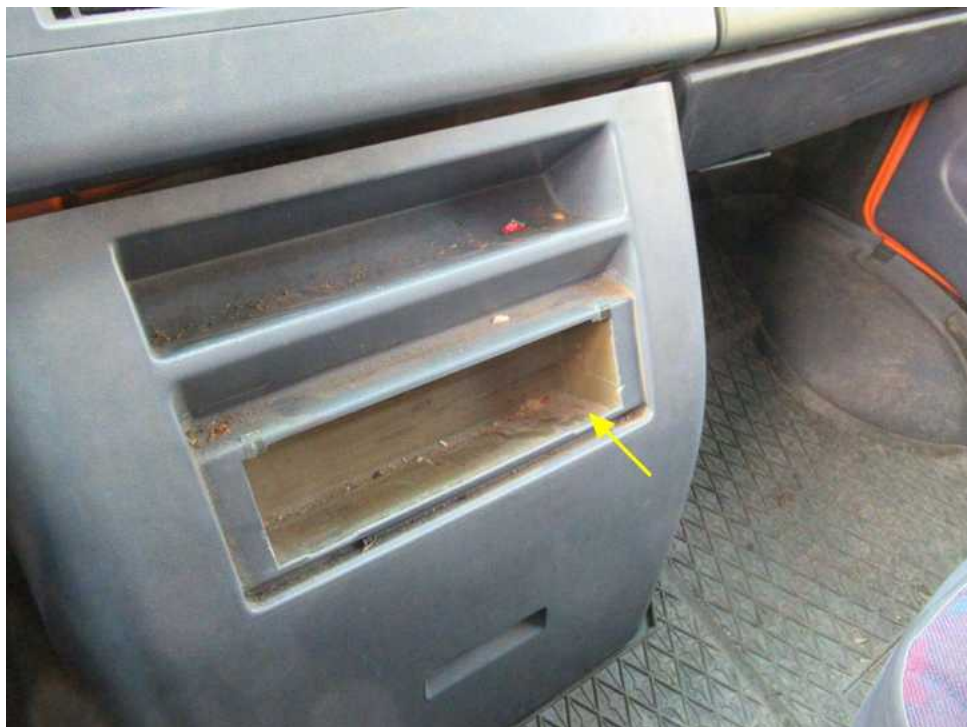
Bild 14 : Aschenbecher fehlt

- Aschenbecher fehlt, erneuern (Bild 14)
- Cockpitverglasung um Kombiinstrument gebrochen, erneuern (Bild 15)
- Prüfung BetrSichV 01/2023 fällig, erneuern (Bild 19)

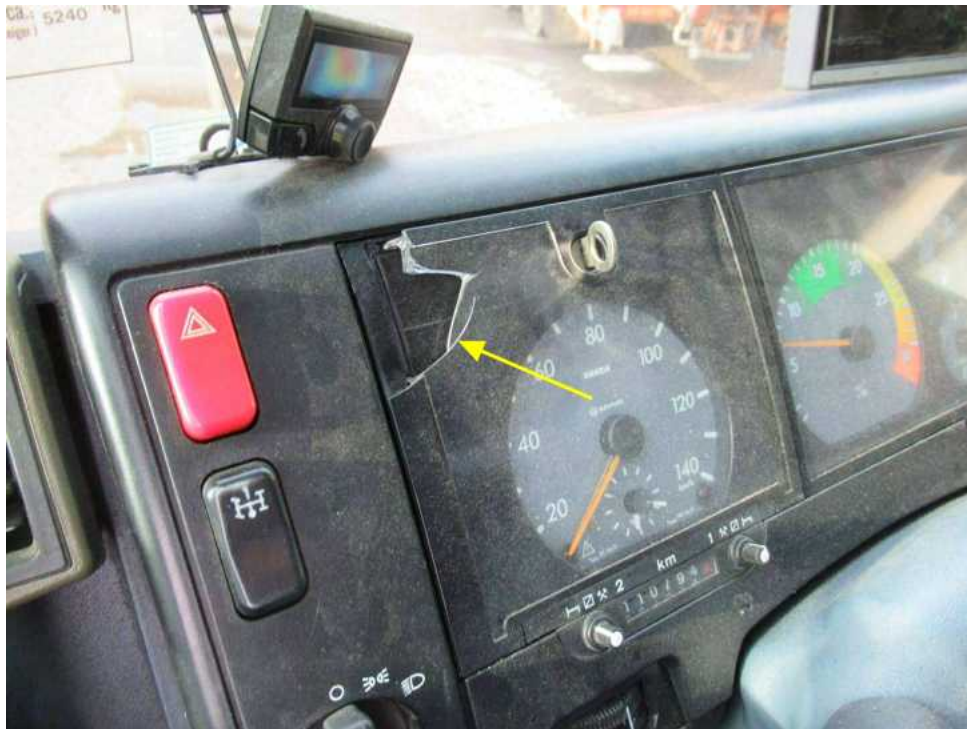
Bild 15 : Cockpitverglasung um Kombiinstrument gebrochen

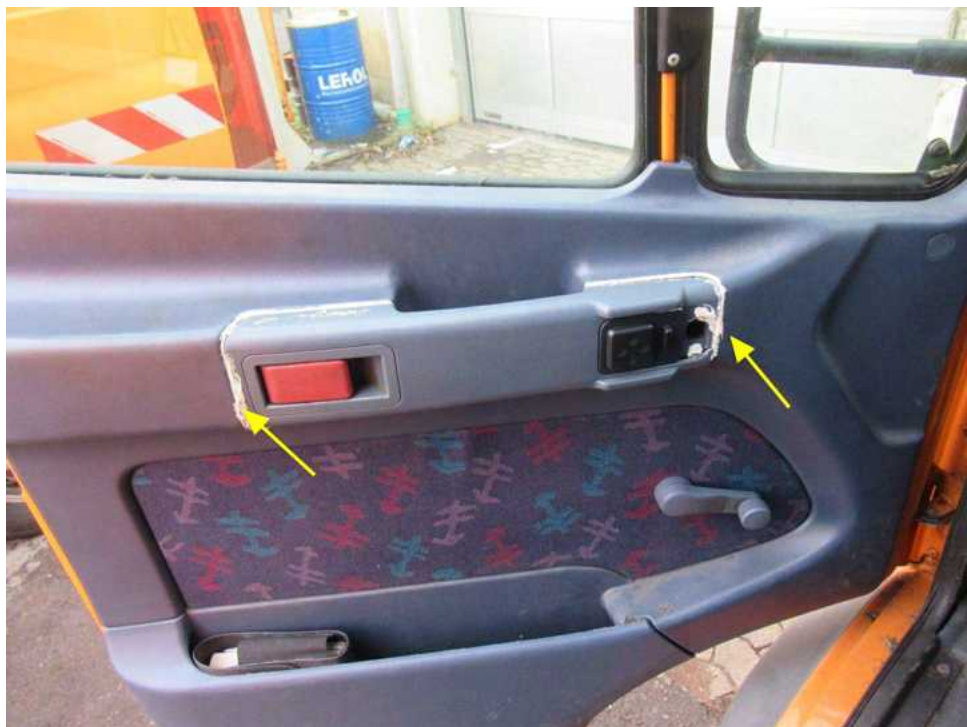
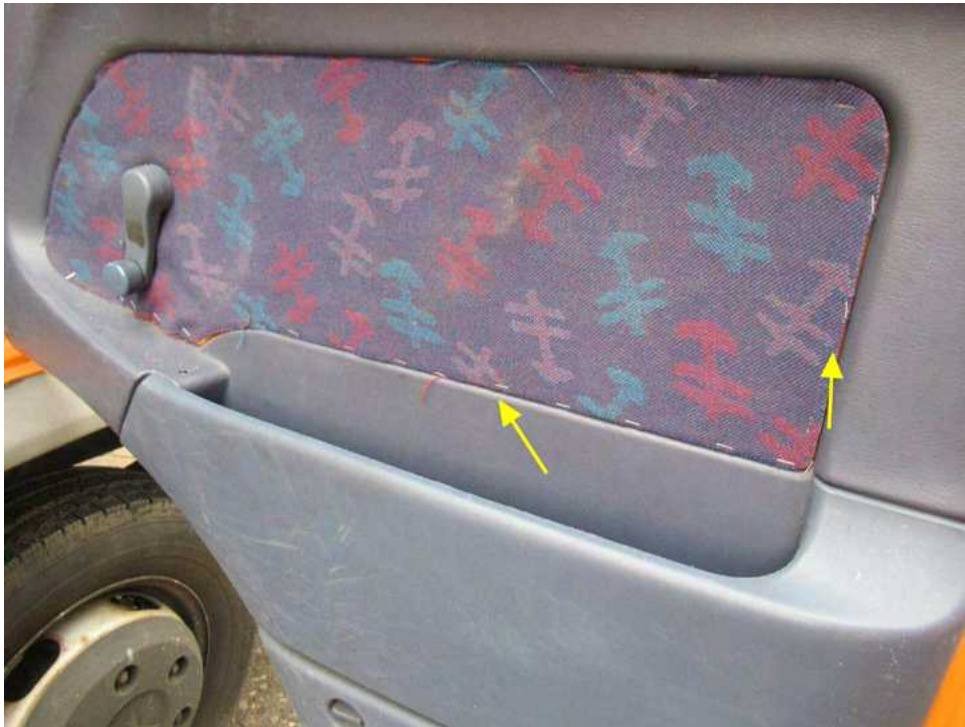
Bild 16 : Türverkleidungen vorne links und rechts provisorisch verklebt und getakert

Bild 17 : Türverkleidungen vorne links und rechts provisorisch verklebt und getakert

- Radmutternschutzkappe vorne rechts gebrochen, erneuern (Bild 22)
- Türverkleidungen vorne links und rechts provisorisch verklebt und getakert, instandsetzen (Bild 16, 17)

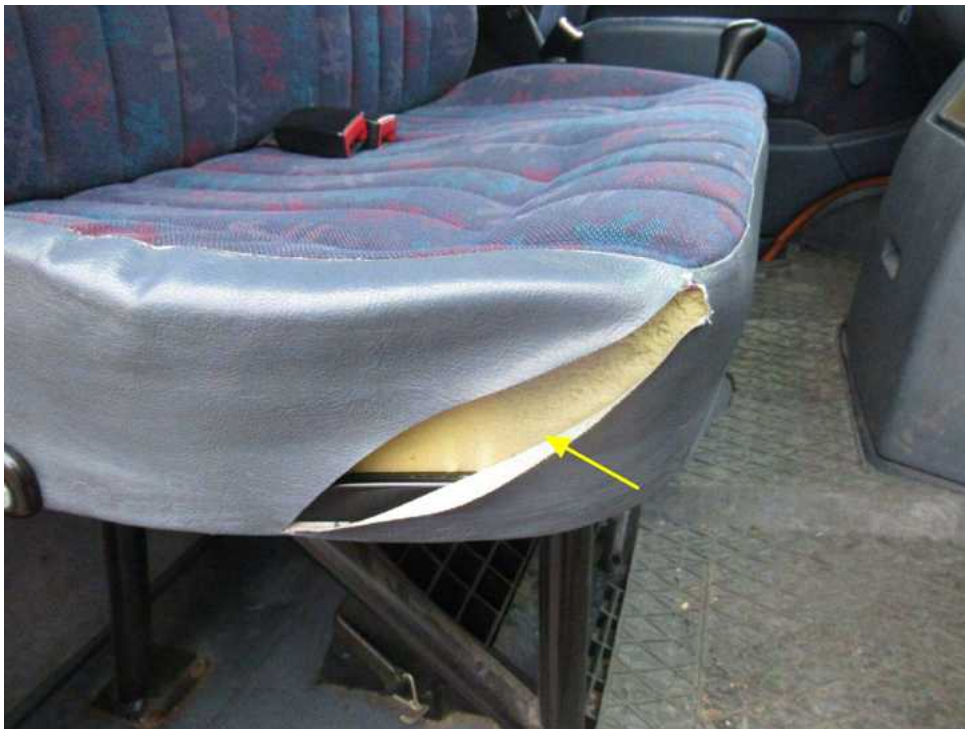
Bild 18 : Sitzbankbezug aufgerissen
Beifahrersitzbank rechtsseitig aufgerissen, Bezug

- Fahrzeug neutralisieren
- Beifahrersitzbank rechtsseitig aufgerissen, Bezug, erneuern (Bild 18)
- starker Rostbefall an Karosserieunterkanten rundherum mit Durchrostungen, instandsetzen (Bild 25, 26, 31)

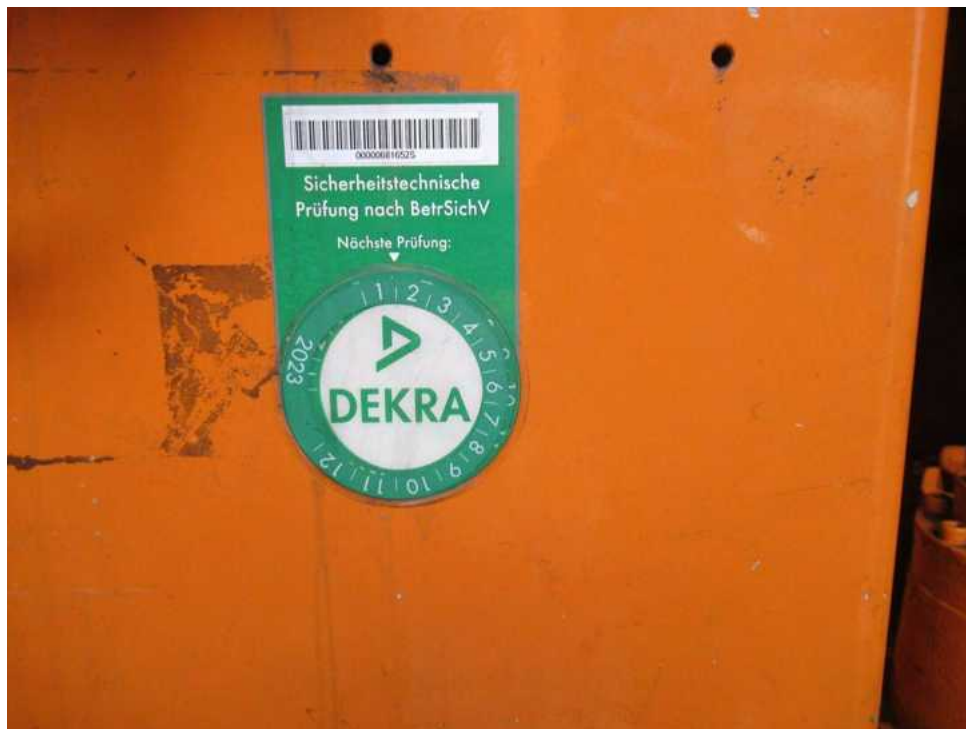
Bild 19 : Prüfung BetrSichV 01/2023 fällig

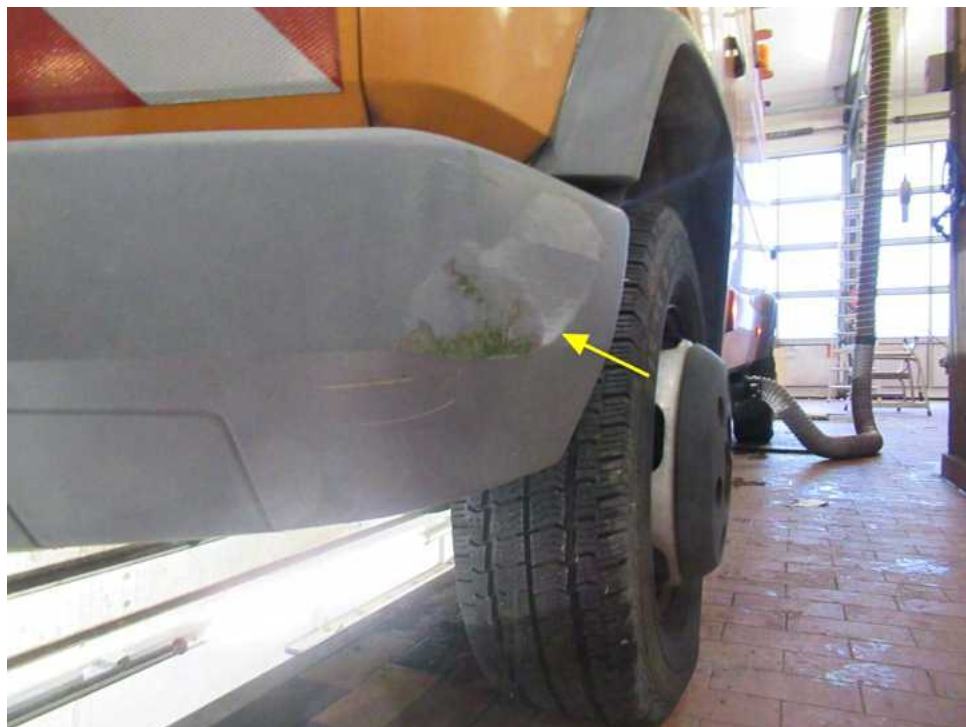
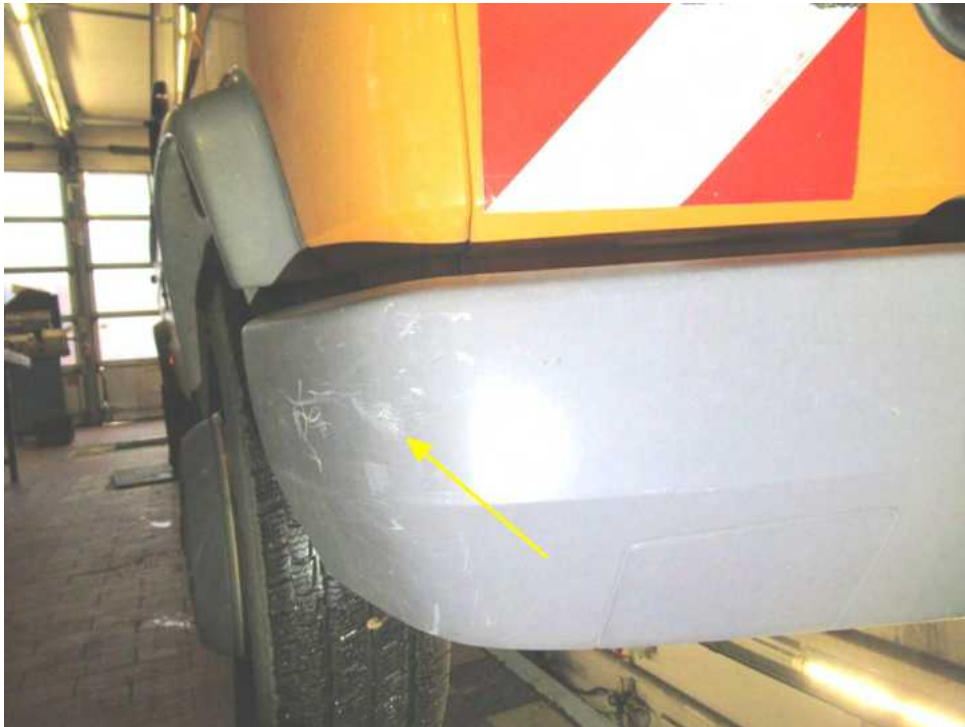
Bild 20 : Frontstoßfänger linksseitig und rechtsseitig verschürft

Bild 21 : Frontstoßfänger linksseitig und rechtsseitig verschürft

- Getriebeölverlust, prüfen und Befund festlegen, Schadenerweiterung möglich
- Frontstoßfänger linksseitig und rechtsseitig verschürft, lackieren (Bild 20, 21)

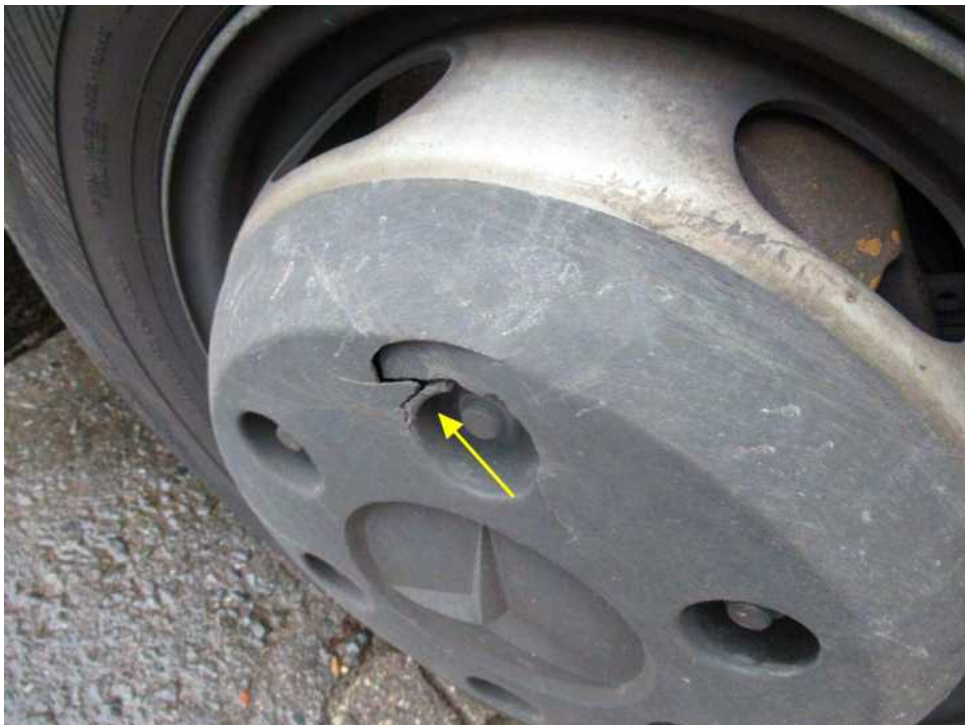
Bild 22 : Radmutternkappe vr gerissen
Radmutternschutzkappe vorne rechts gebrochen

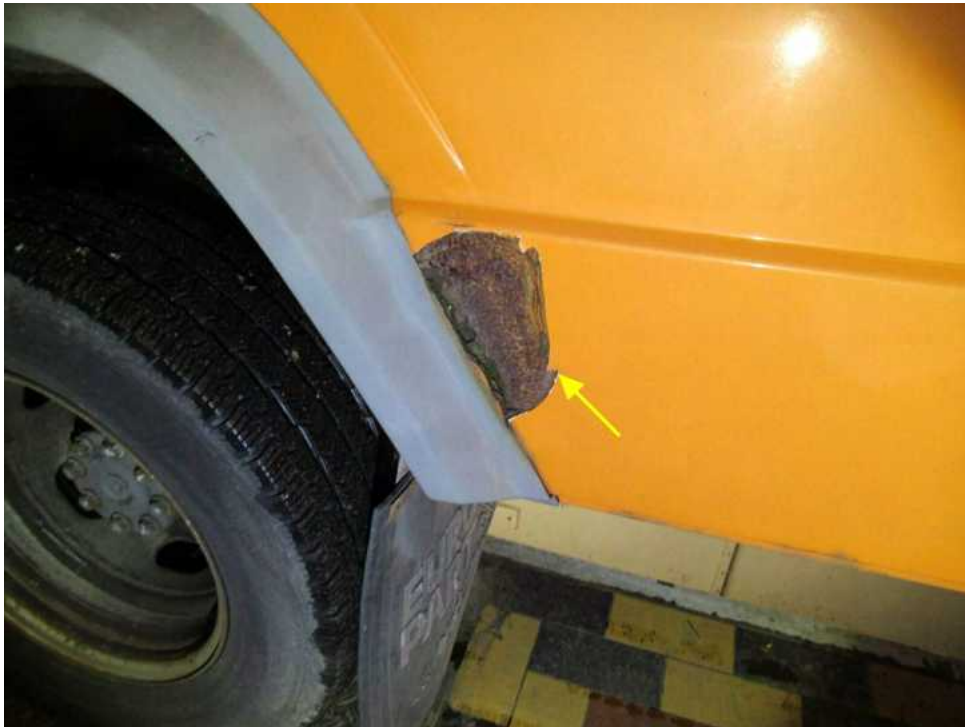
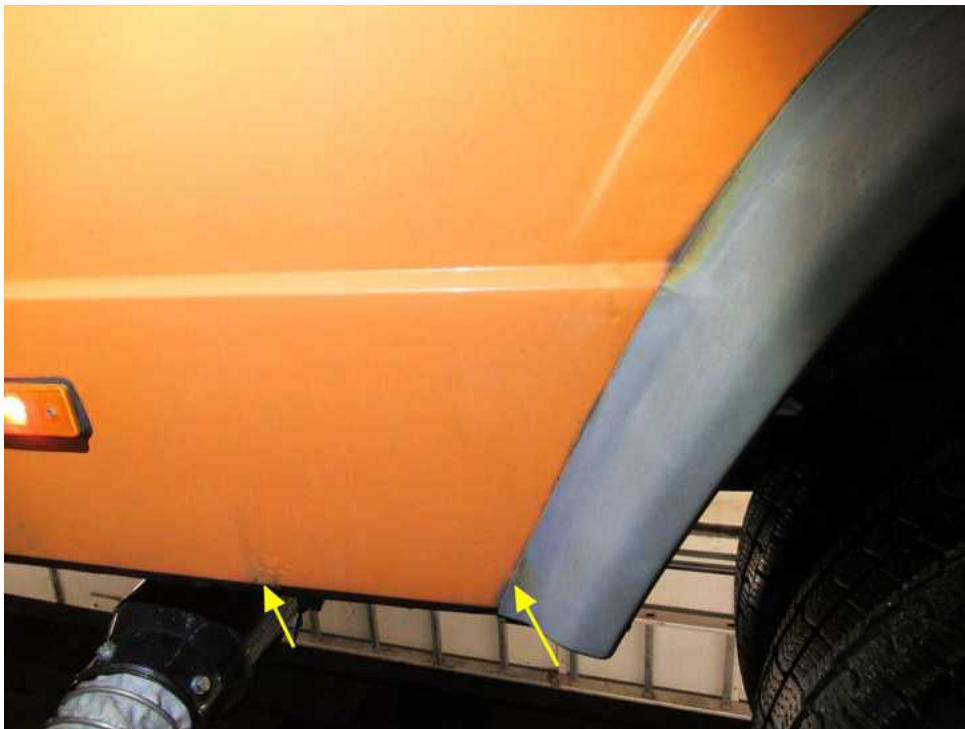
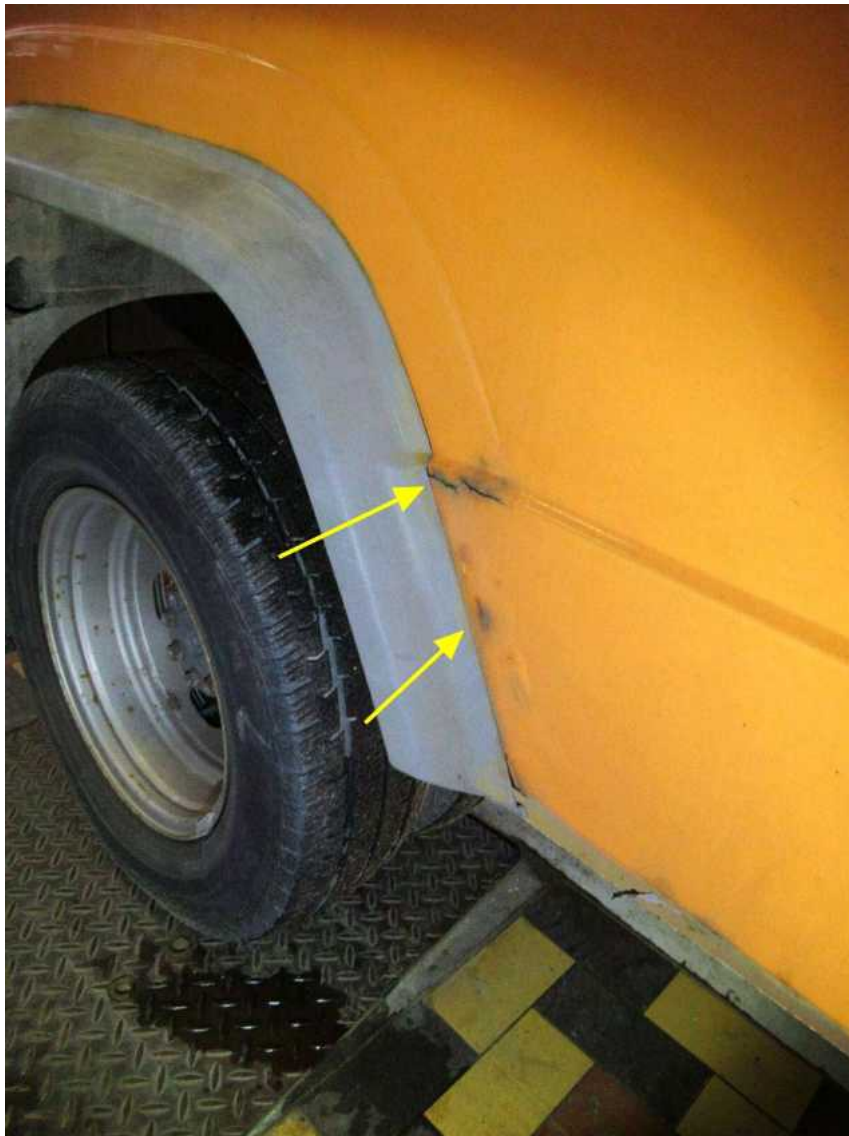
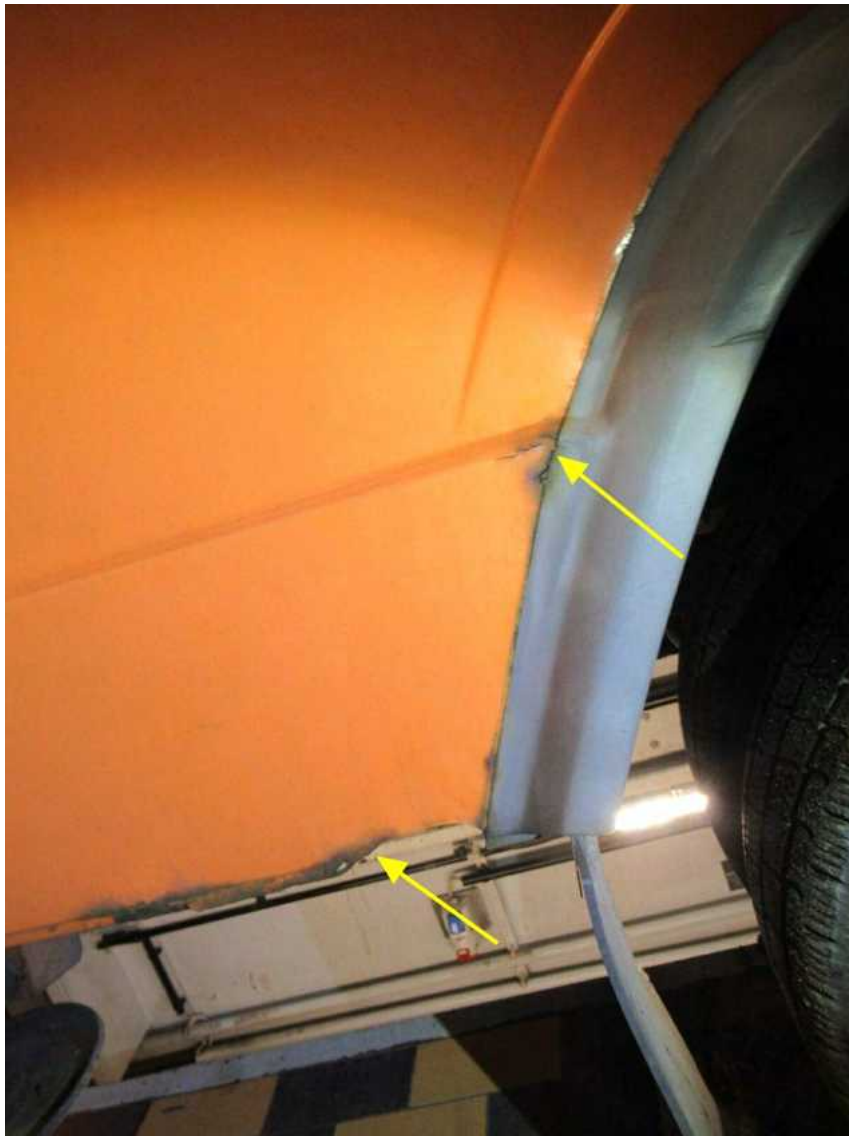
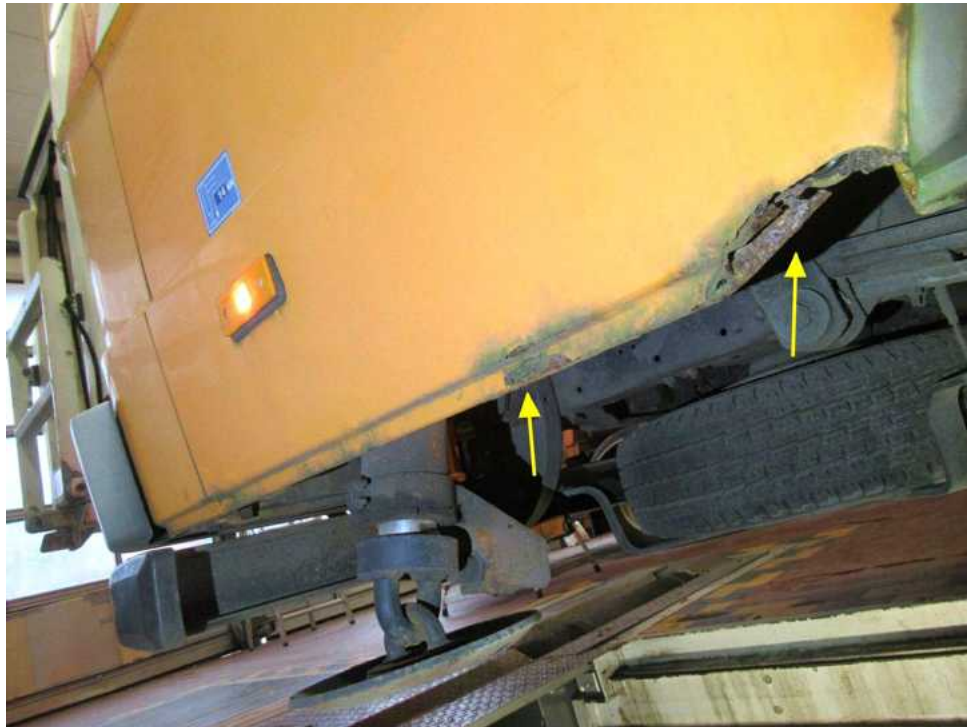
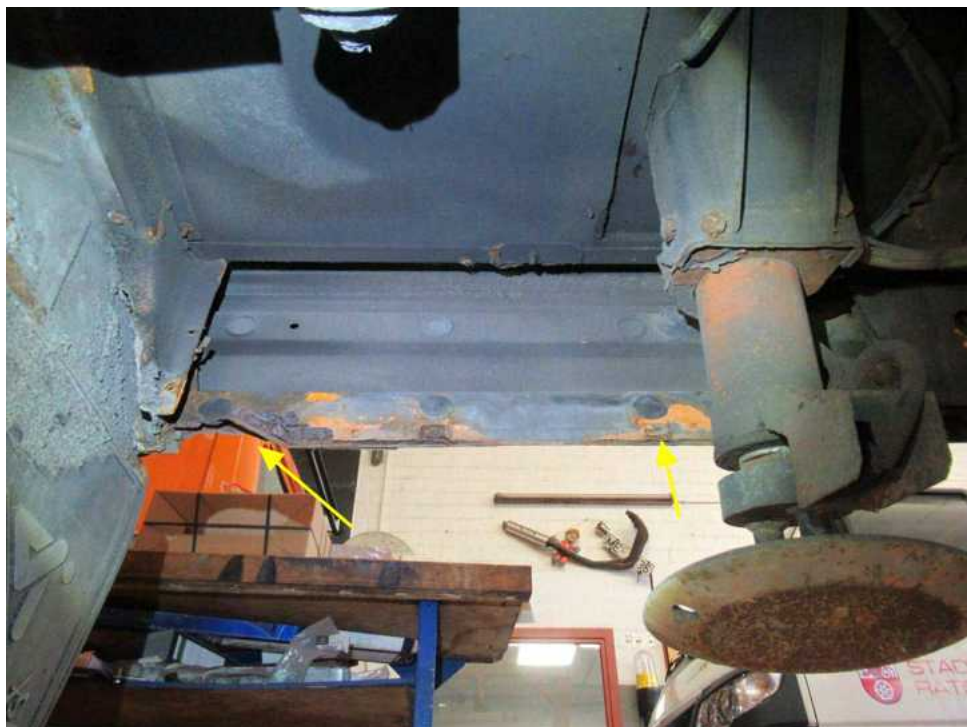
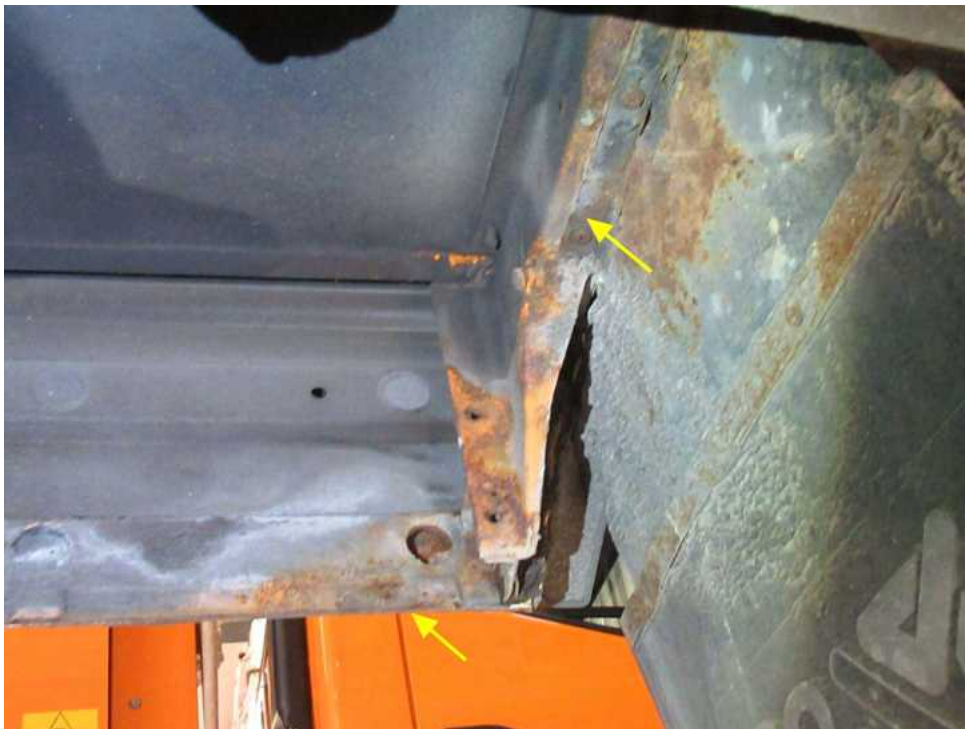
Bild 23 : Radläufe der hinteren Seitenwände starker Rostbefall

Bild 24 : Radläufe der hinteren Seitenwände starker Rostbefall

Bild 27 : Radläufe der hinteren Seitenwände starker Rostbefall

Bild 28 : Radläufe der hinteren Seitenwände starker Rostbefall

Bild 29 : Radläufe der hinteren Seitenwände starker Rostbefall

Bild 30 : Radläufe der hinteren Seitenwände starker Rostbefall

Bild 32 : Radläufe der hinteren Seitenwände starker Rostbefall

- Radläufe der hinteren Seitenwände starker Rostbefall, instandsetzen (Bild 23, 24, 27, 28, 29, 30, 32)
- Motorölverlust im Bereich Ladeluftrohre, prüfen und Befund festlegen, Schadenerweiterung möglich (Bild 35)

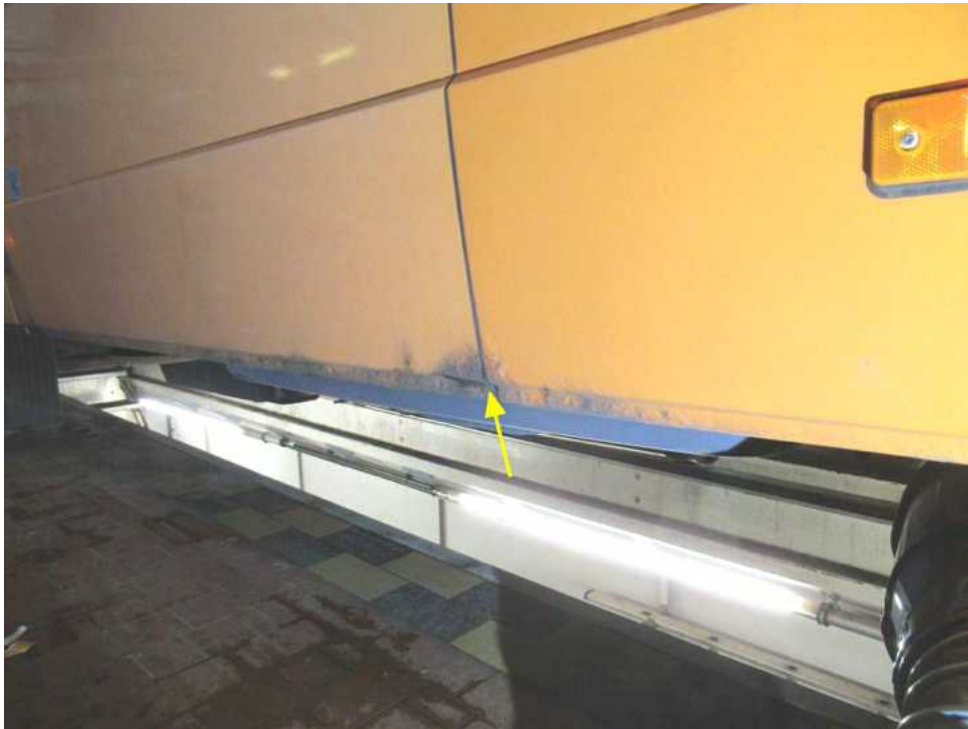
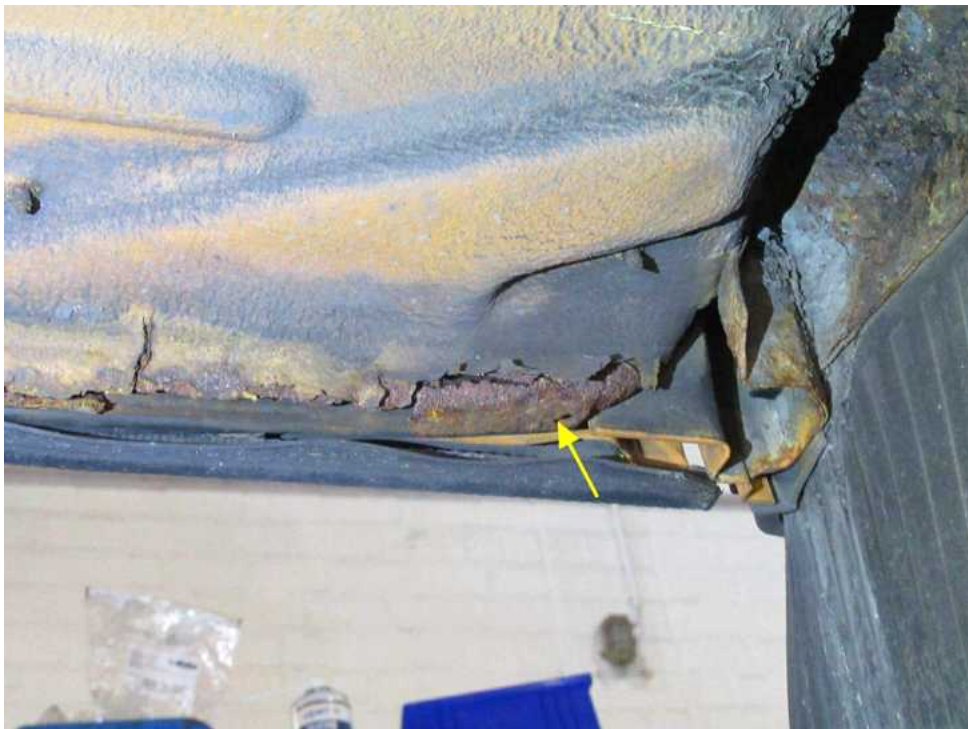
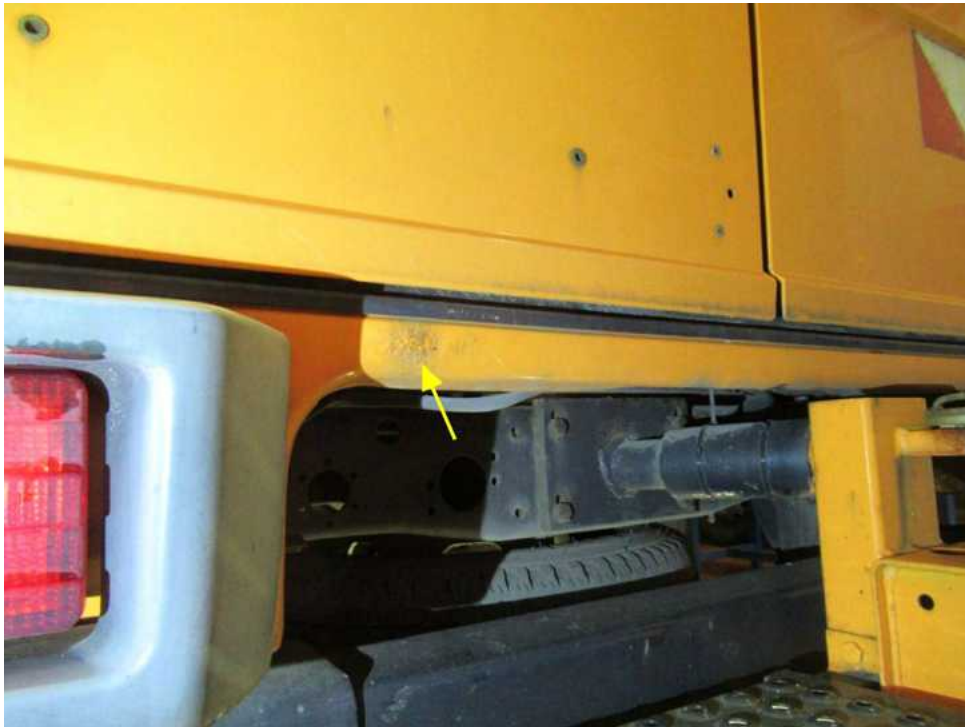
Bild 25 : starker Rostbefall an Karosserieunterkanten rundherum mit Durchrostungen

Bild 26 : starker Rostbefall an Karosserieunterkanten rundherum mit Durchrostungen

Bild 31 : starker Rostbefall an Karosserieunterkanten rundherum mit Durchrostungen

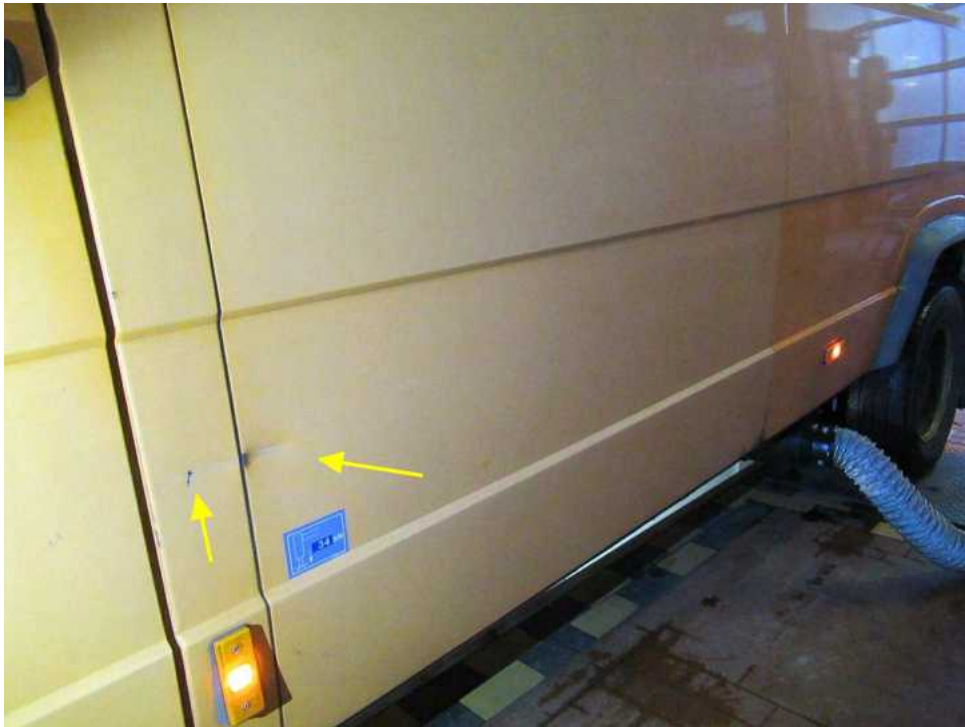
Bild 33 : B-Säule und Seitenwandvorderteil links streifend deformiert

- Heckunterfahrerschutzteil links verformt, instandsetzen (Bild 40)
- B-Säule und Seitenwandvorderteil links streifend deformiert, instandsetzen (Bild 33)

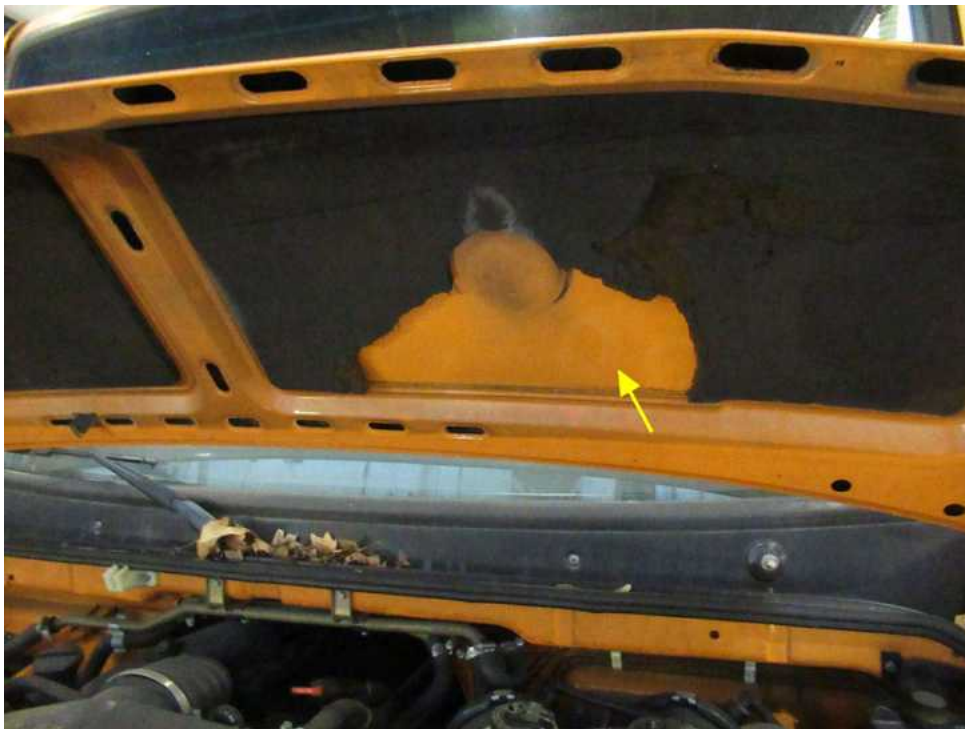
Bild 34 : Motorhaubendämmmatte gerissen

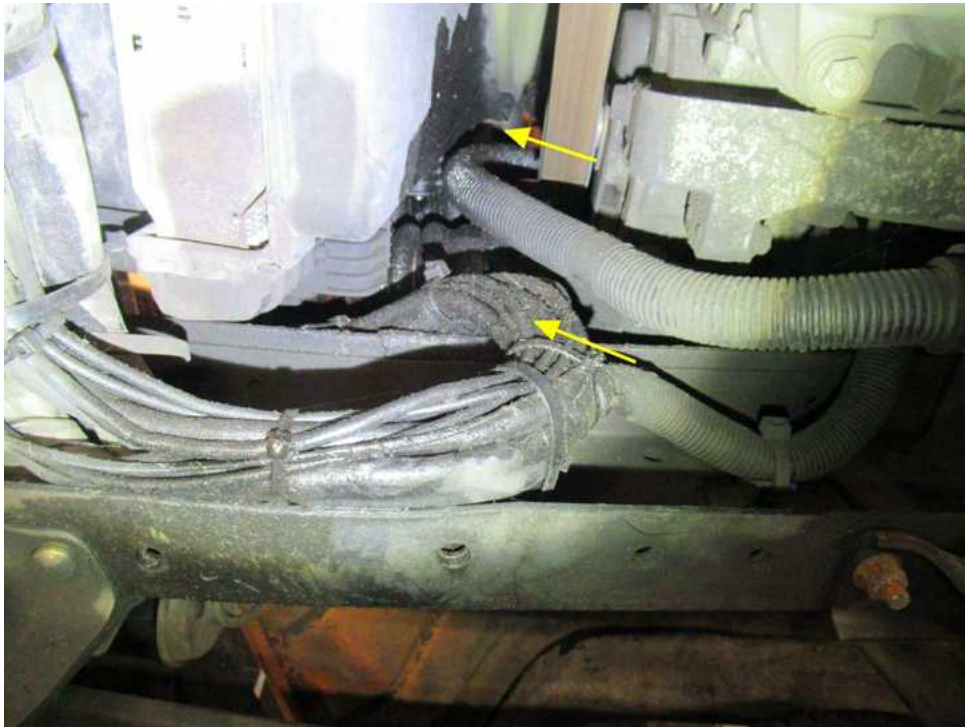
Bild 35 : Motorölverlust im Bereich Ladelufttröhre

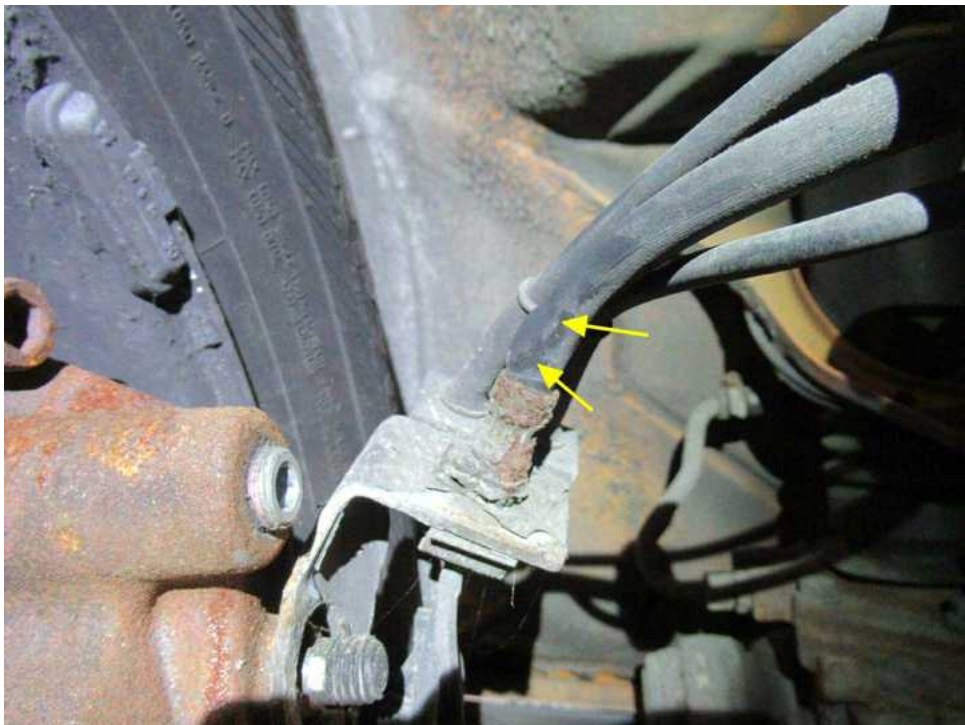
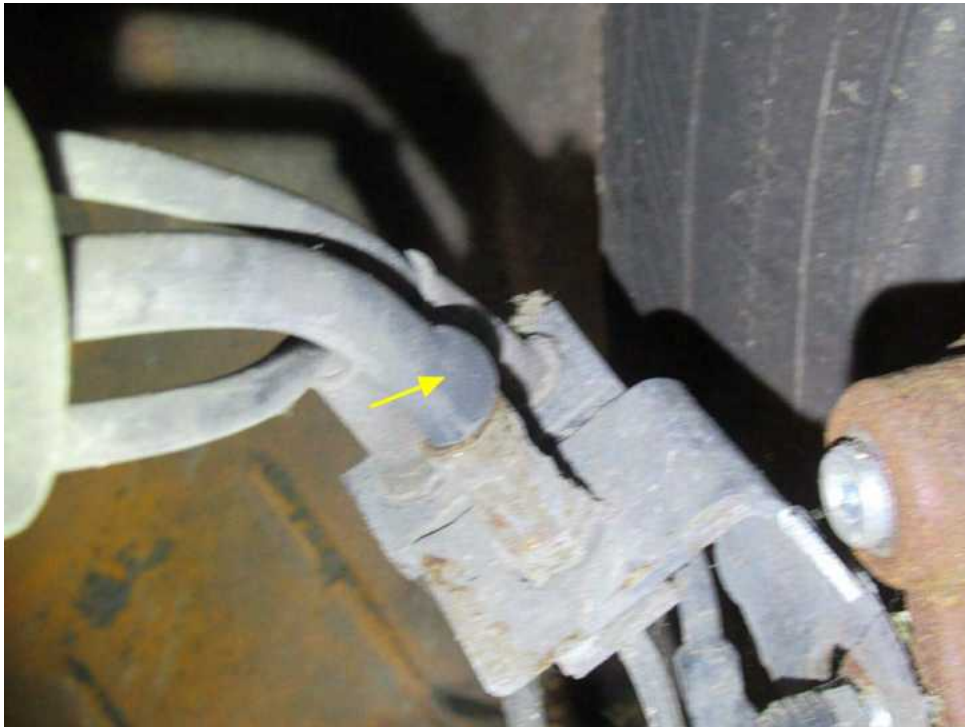
Bild 36 : Blasenbildung Bremsschläuche vorne

Bild 37 : Blasenbildung Bremsschläuche vorne

- Blasenbildung Bremsschläuche vorne, erneuern (Bild 36, 37)
- Gummimanschette Federspeicherbremszylinder gerissen, erneuern (Bild 38, 39)
- Hydraulikaggregat ölundicht, prüfen und Befund festlegen, Schadenerweiterung möglich (Bild 41, 42)

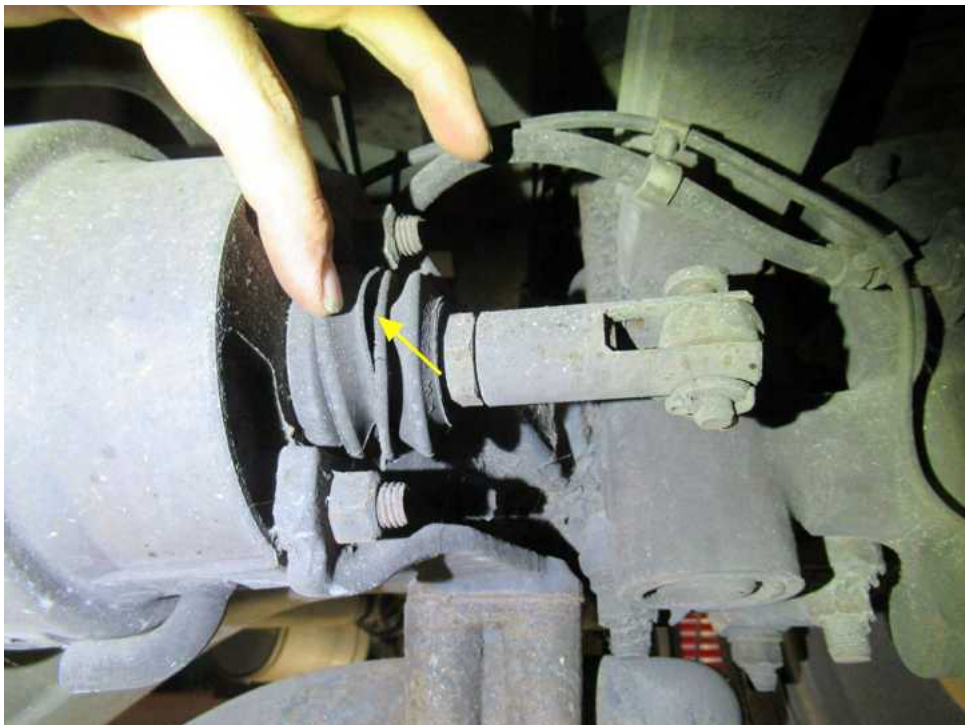
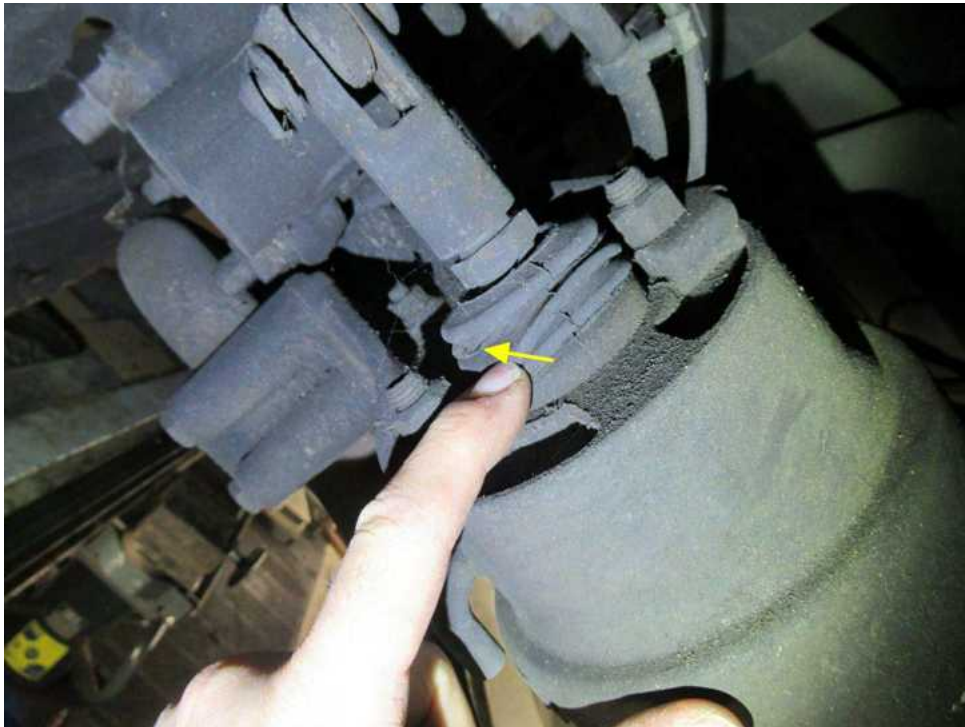
Bild 38 : Gummimanschette Federspeicherbremszylinder gerissen

Bild 39 : Gummimanschette Federspeicherbremszylinder gerissen

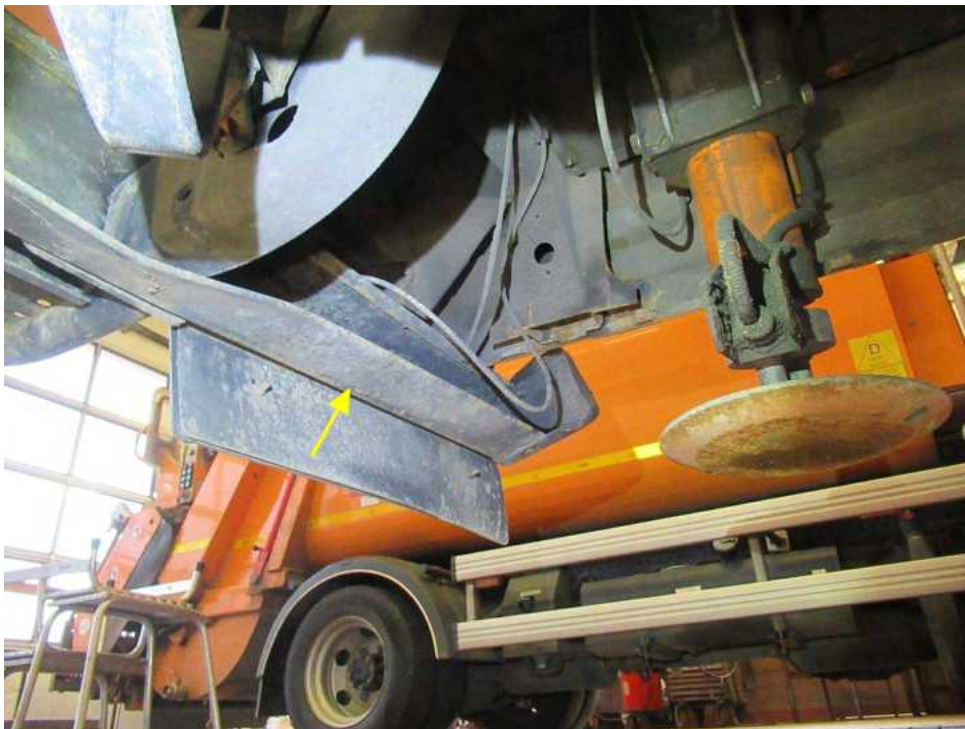
Bild 40 : Heckunterfahrerschutzteil links verformt
