Bewertungsgutachten

ME 2205

Fahrzeugart	Selbstf. Arbeitsmasch.LKW
Hersteller	DAIMLERCHRYSLER (D)
Typ / Verkaufsbezeichnung	615 D-KA / 612 D Vario 668.352

Hersteller	RUTHMANN
Typ / Verkaufsbezeichnung	K310
Fabrik Nr.	24325
Baujahr	24.03.2003
Betriebsstunden abgelesen	6640

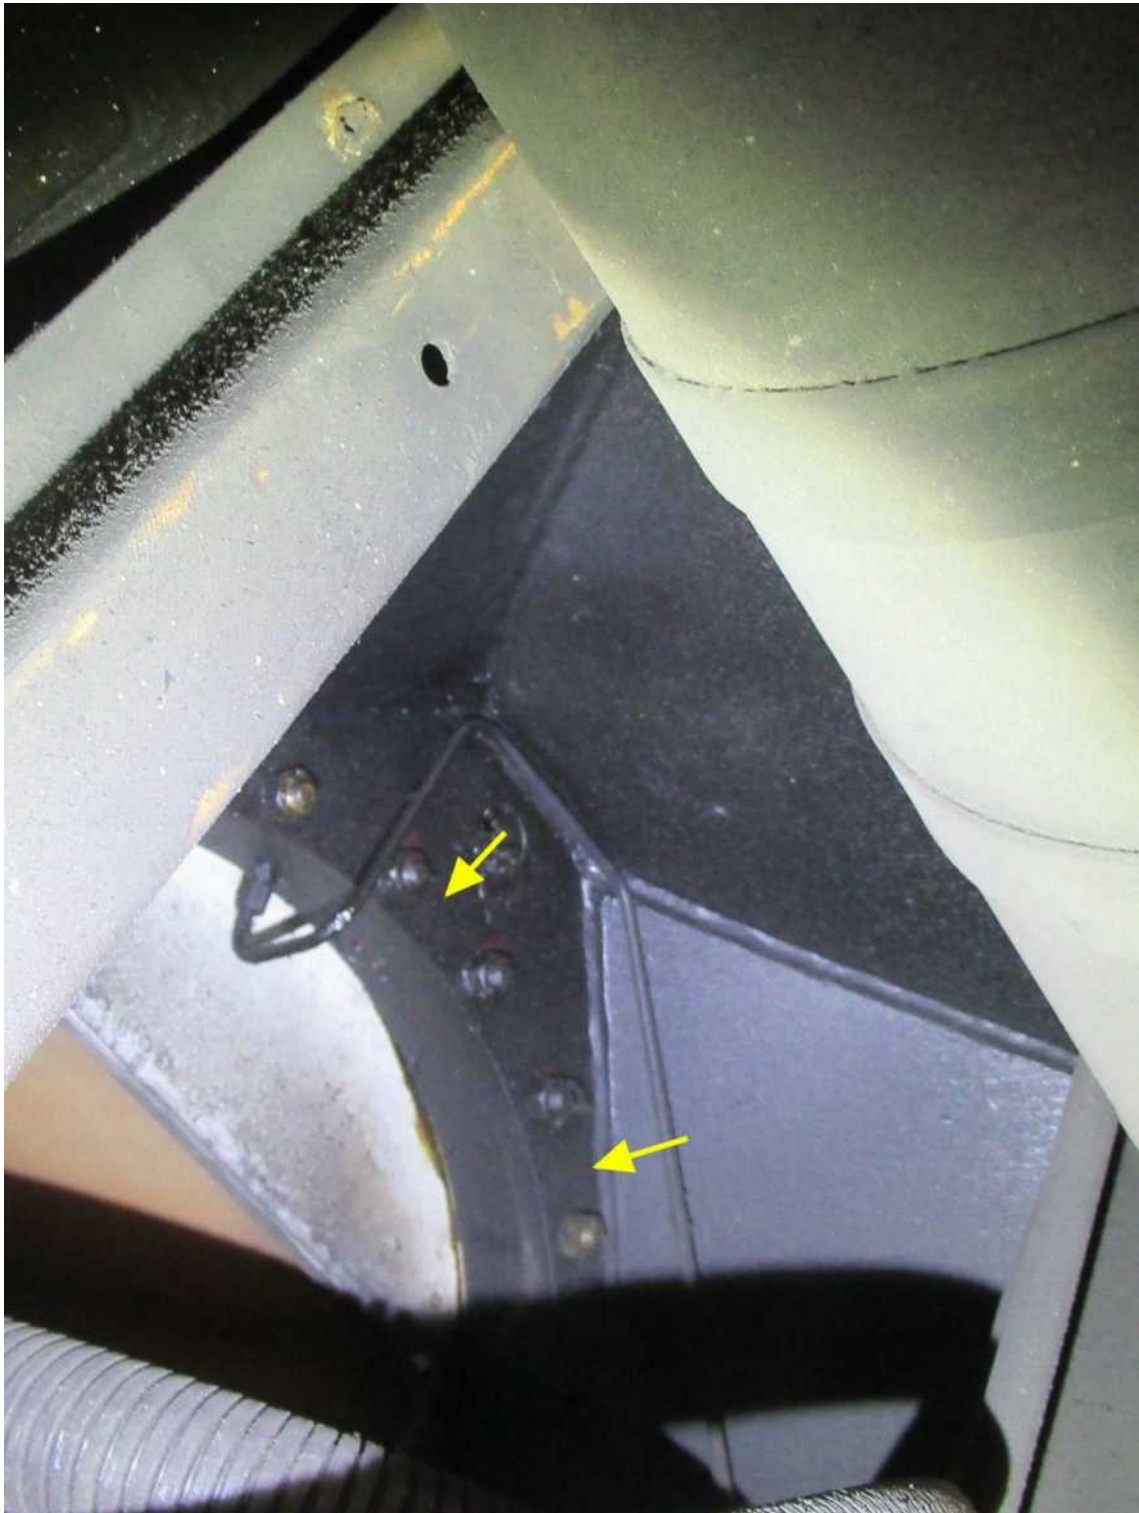
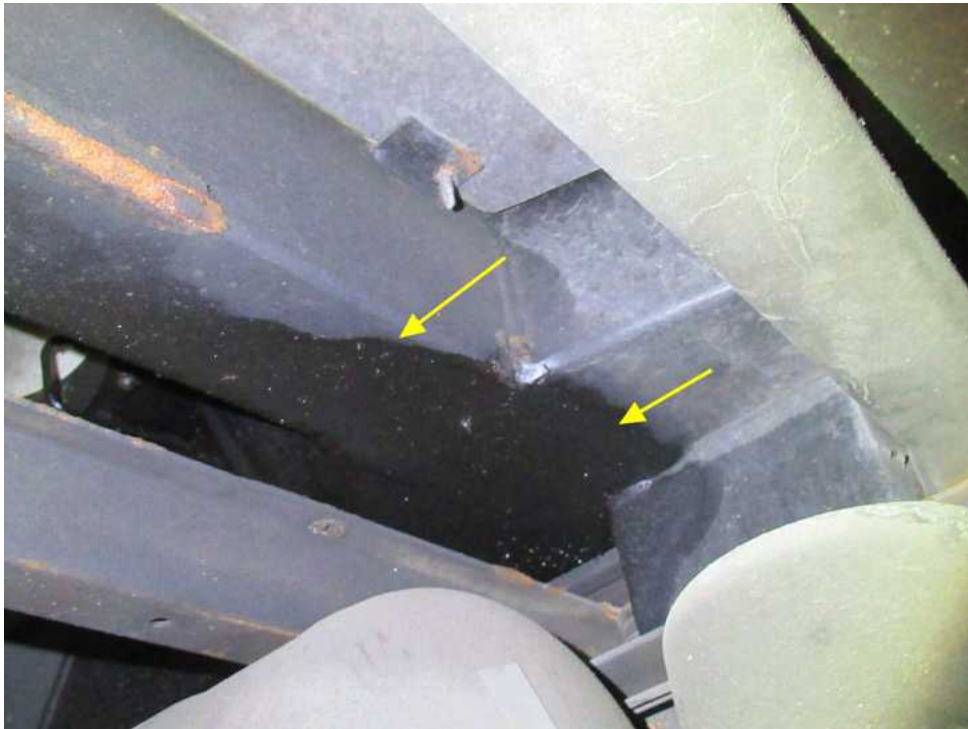
Bild 41 : Hydraulikaggregat ölundicht

Bild 42 : Hydraulikaggregat ölundicht

- Blasenbildung Bremsschläuche vorne, erneuern (Bild 36, 37)
- Gummimanschette Federspeicherbremszylinder gerissen, erneuern (Bild 38, 39)
- Hydraulikaggregat ölundicht, prüfen und Befund festlegen, Schadenerweiterung möglich (Bild 41, 42)
