DEKRA Automobil GmbH
Höherweg 111, 40233 Düsseldorf

Bewertungsgutachten

ME RA727

Fahrzeugart	Selbstf. Arbeitsmasch.LKW
Hersteller	RAVO
Typ / Verkaufsbezeichnung	560 / 5-Serie
Aufbauart	Strassenreiniger
HSN / TSN	0901 / 000
Fahrzeug-Ident.-Nr.	XL95F5H6CA1020089
Leergewicht	11150 kg
zul. Gesamtmasse	11150 kg
Maße über alles L / B / H	5300 / 1900 / 3100 (mm)
Achsen / angetr.Achsen	2 / 1

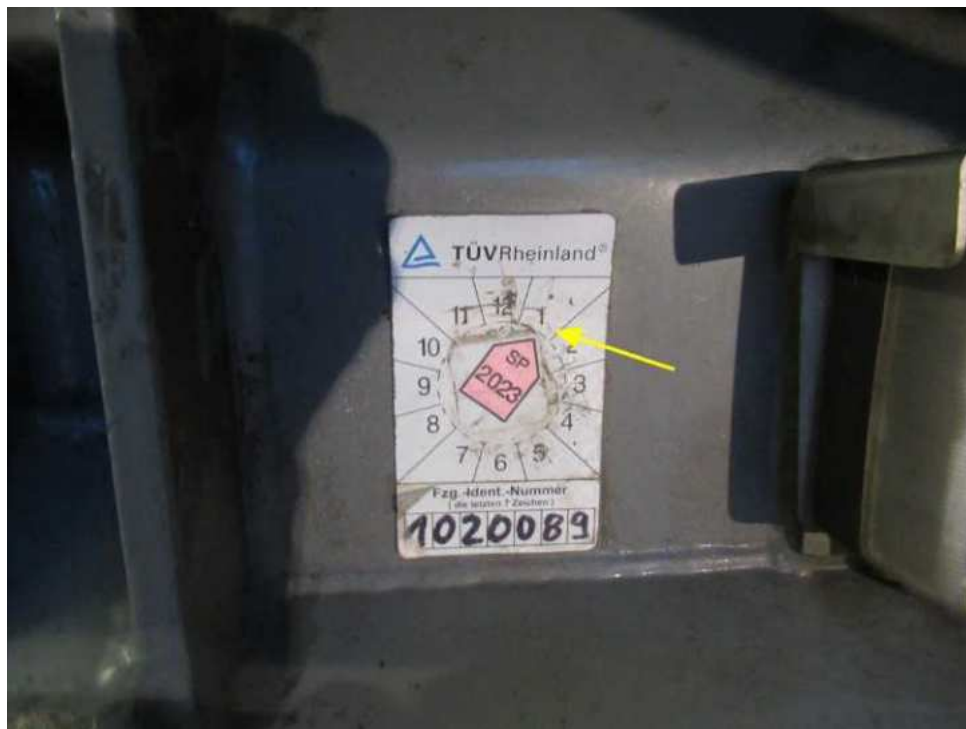
- Reifen vorne links nicht zulässig, erneuern
- Reifen vorne rechts nicht zulässig, erneuern
- SP 01/23 fällig / HUPlus durchführen, erneuern
- Scharnier Stauklappe Kabine gebrochen, erneuern (Bild 12)

Bild 11 : SP 01/23 fällig

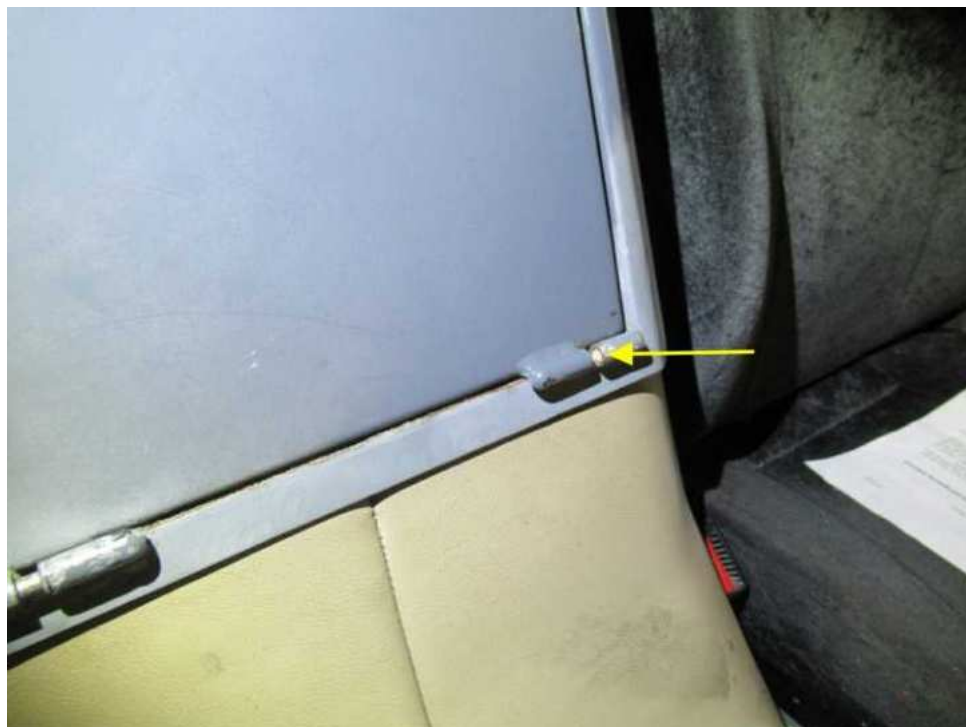
Bild 12 : Scharnier Stauklappe Kabine gebrochen

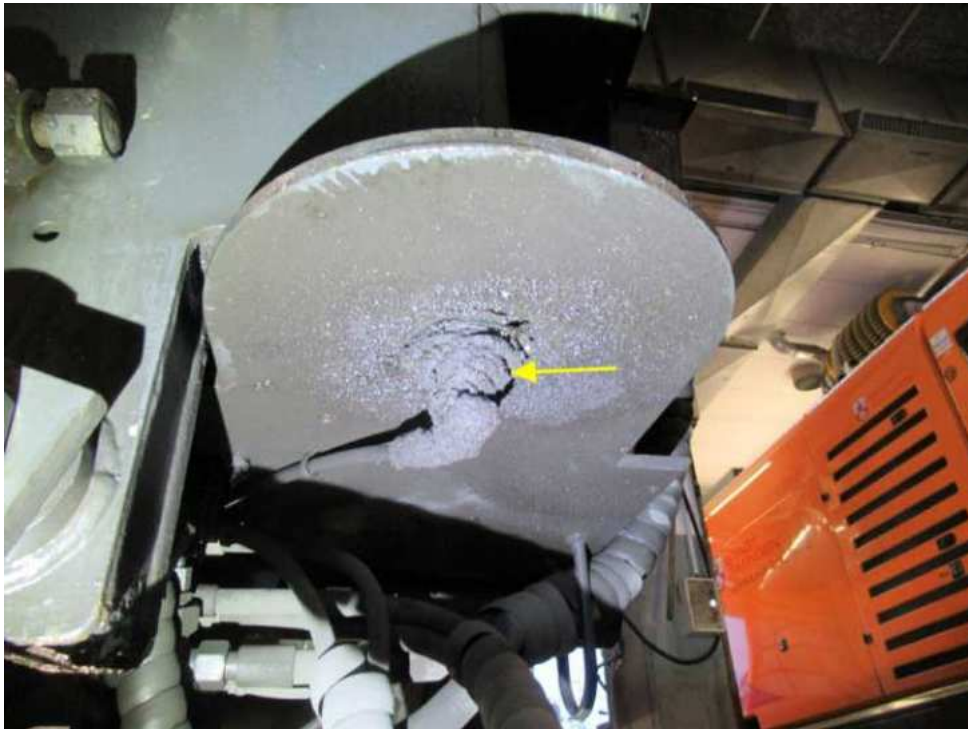
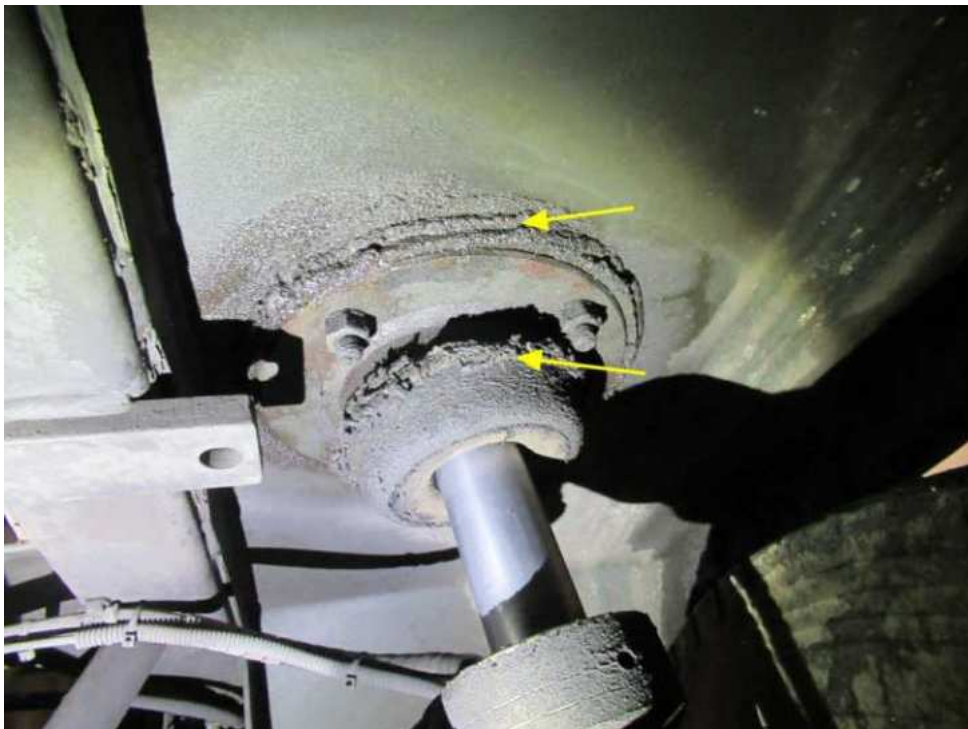
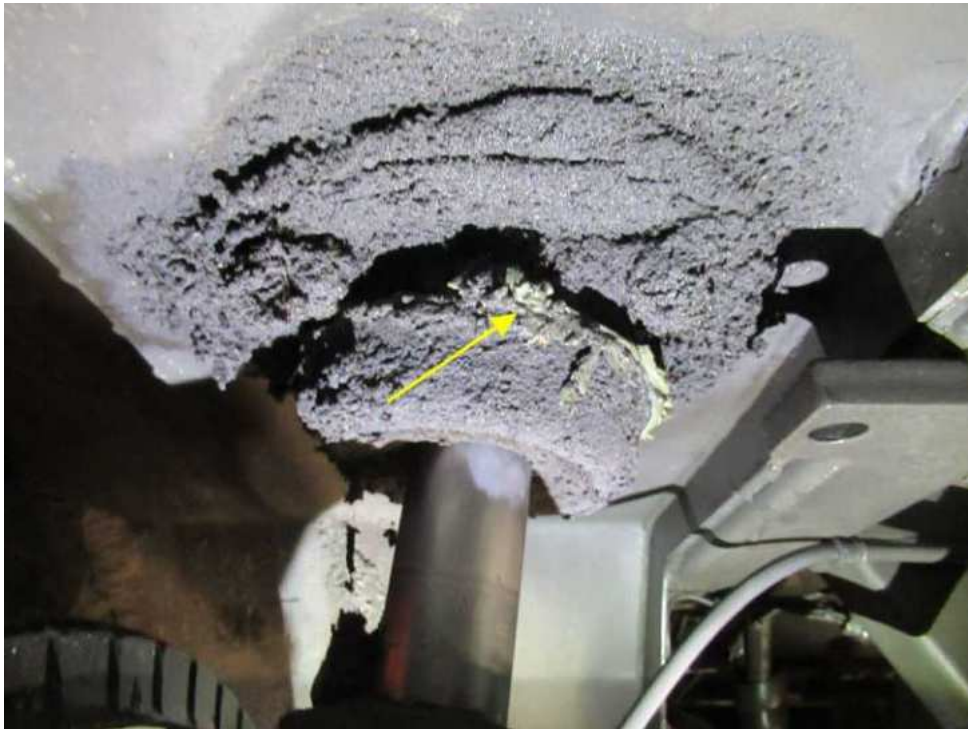
- Arbeitsscheinwerfer Kehrbesen gebrochen, erneuern (Bild 17)
- diverse Schmierpunkte stark mit Fett verschmutzt, reinigen (Bild 13, 14, 15)
- Querlenkerlager vorne rechts mit Silikon abgedichtet, erneuern (Bild 16)

Bild 13 : diverse Schmierpunkte stark mit Fett verschmutzt

Bild 14 : diverse Schmierpunkte stark mit Fett verschmutzt

Bild 15 : diverse Schmierpunkte stark mit Fett verschmutzt

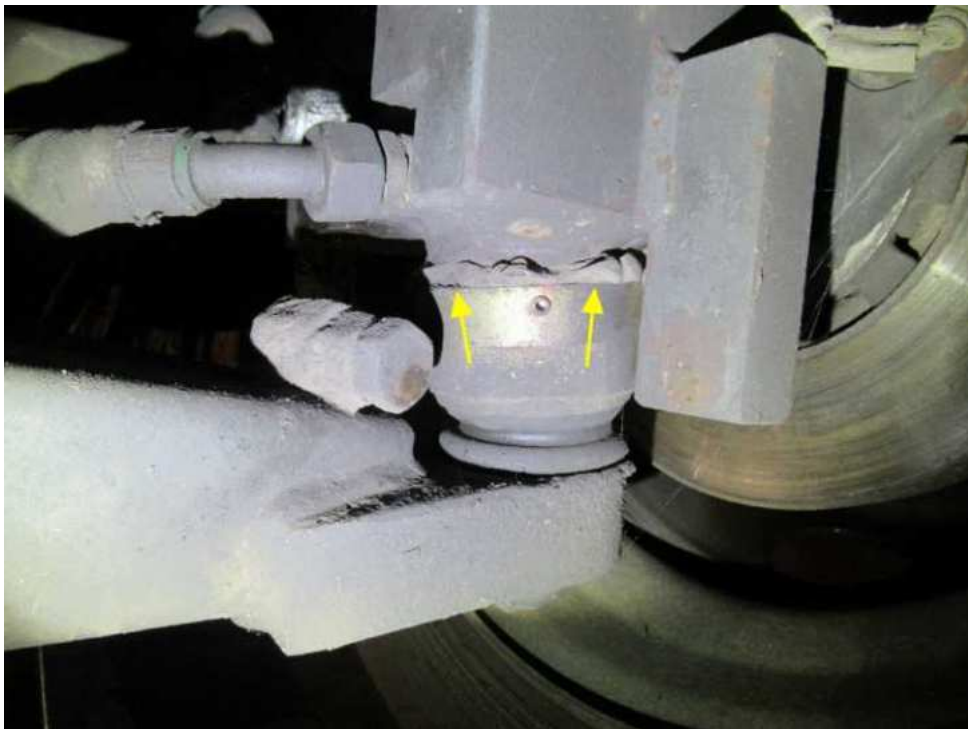
Bild 16 : Querlenkerlager vorne rechts mit Silikon abgedichtet

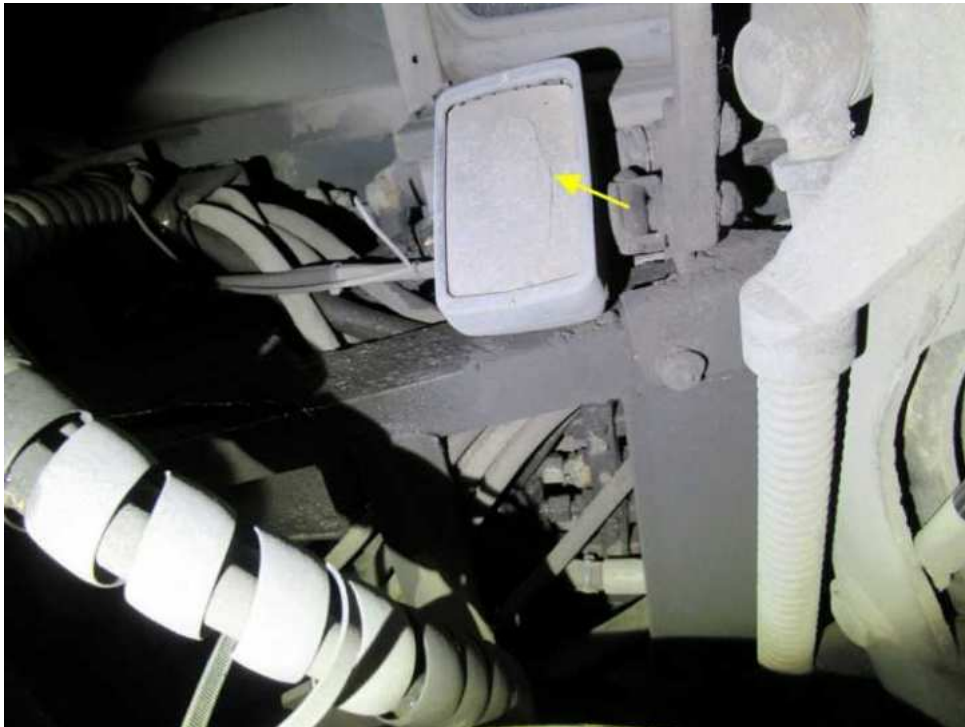
Bild 17 : Arbeitsscheinwerfer Kehrbesen gebrochen

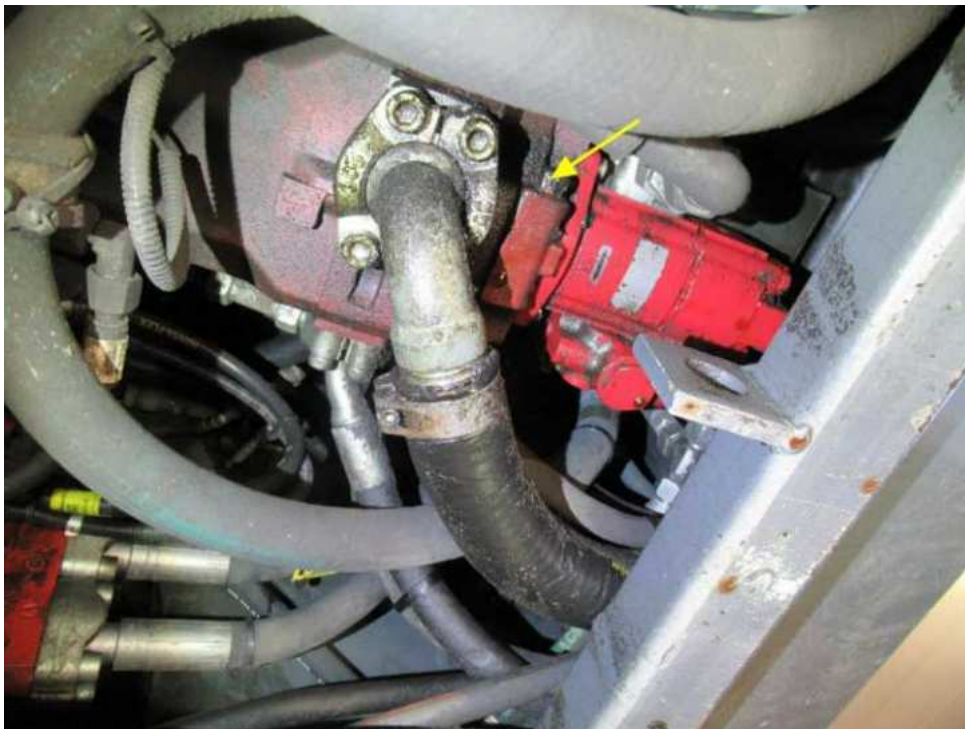
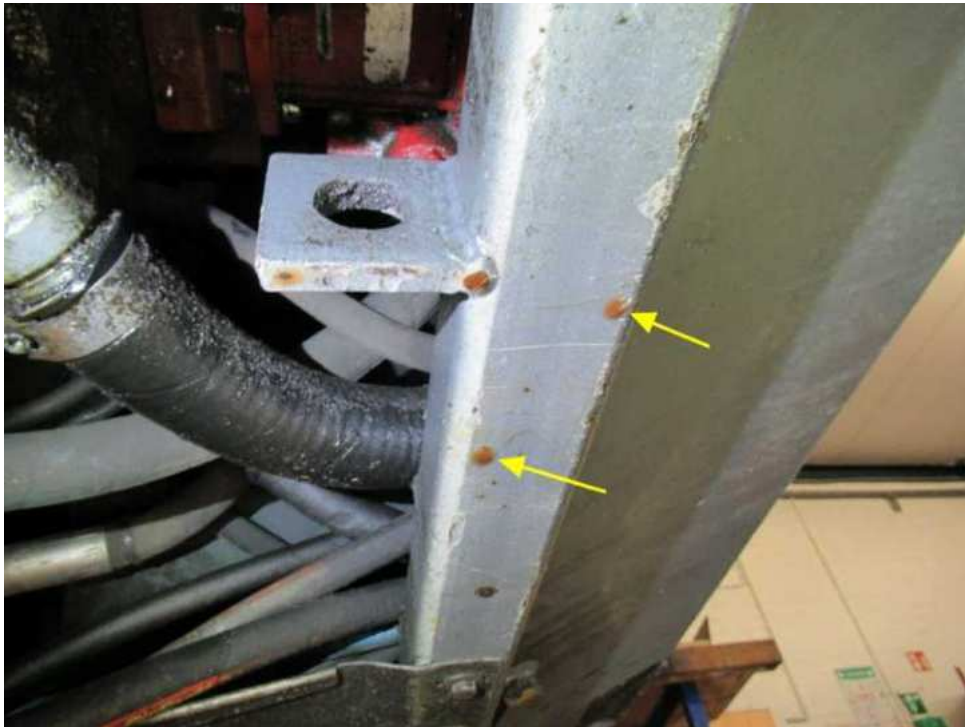
- Hydraulikantrieb ölundicht, prüfen und Befund festlegen, Schadenerweiterung möglich (Bild 18, 19)
- Schiebevorrichtung für den Absaugkanal defekt, instandsetzen (Bild 20)

Bild 18 : Hydraulikantrieb ölundicht

Bild 19 : Hydraulikantrieb ölundicht

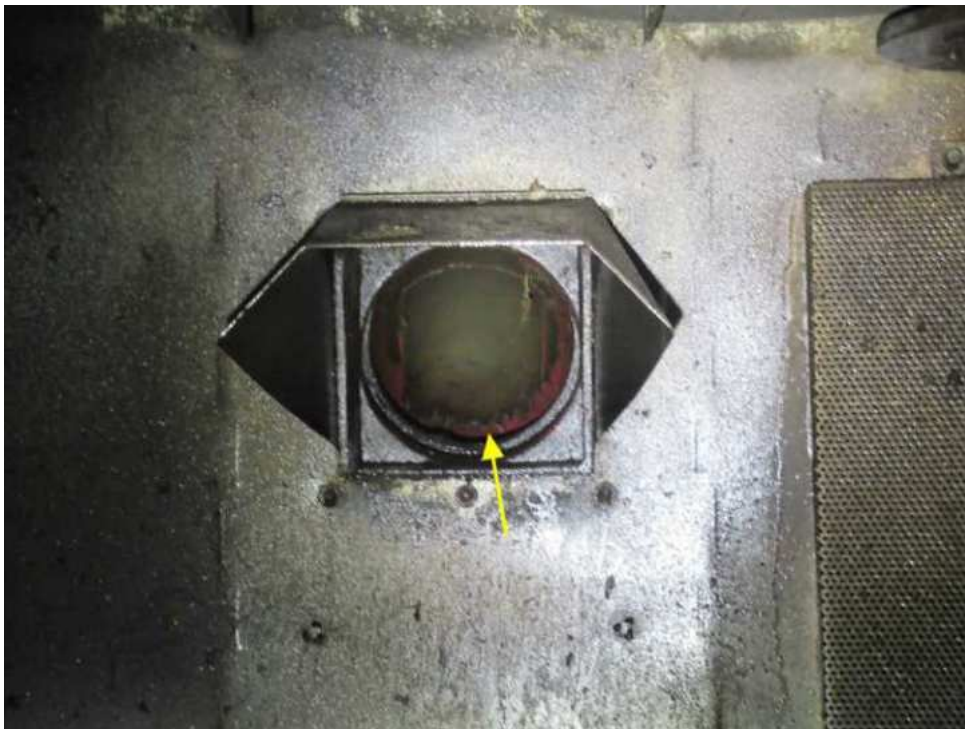
Bild 20 : Schiebevorrichtung für den Absaugkanal defekt

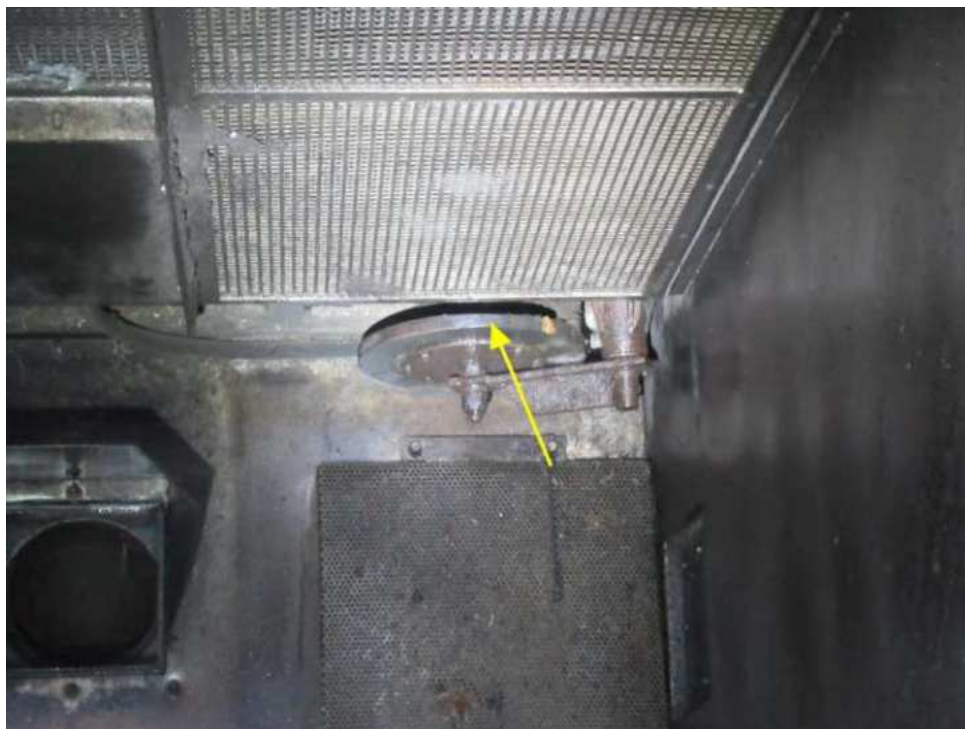
- Schiebevorrichtung für den (Laub)Saugschlauch defekt, instandsetzen (Bild 21)
- Behälterverkleidung links gerissen, instandsetzen (Bild 22, 23)
- Batterie tiefenentladen, erneuern

Bild 21 : Schiebevorrichtung für den (Laub)Saugschlauch defekt

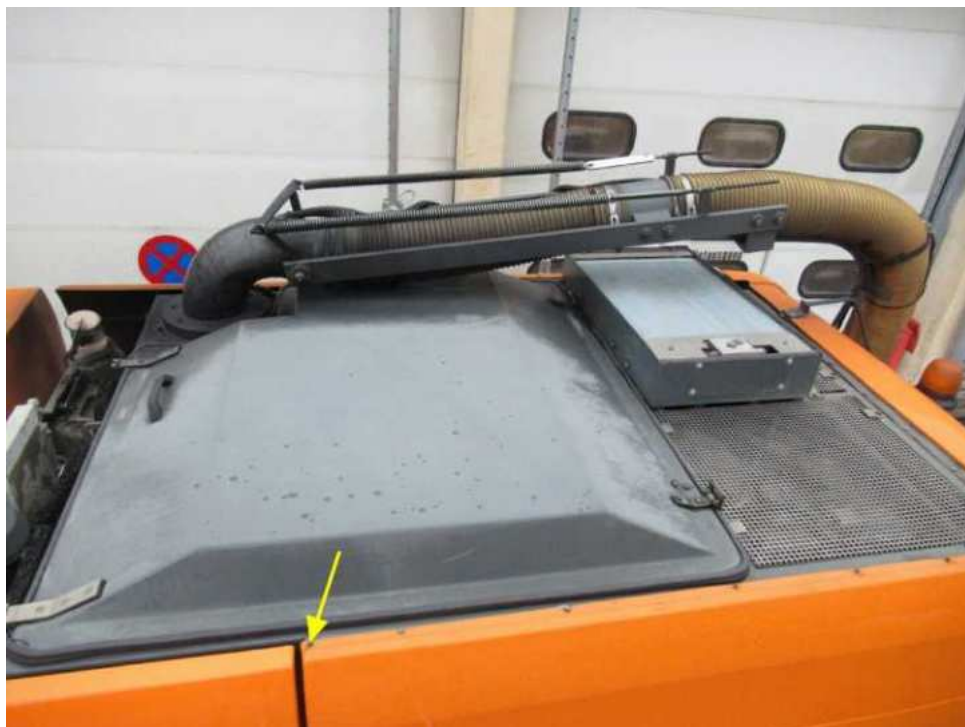
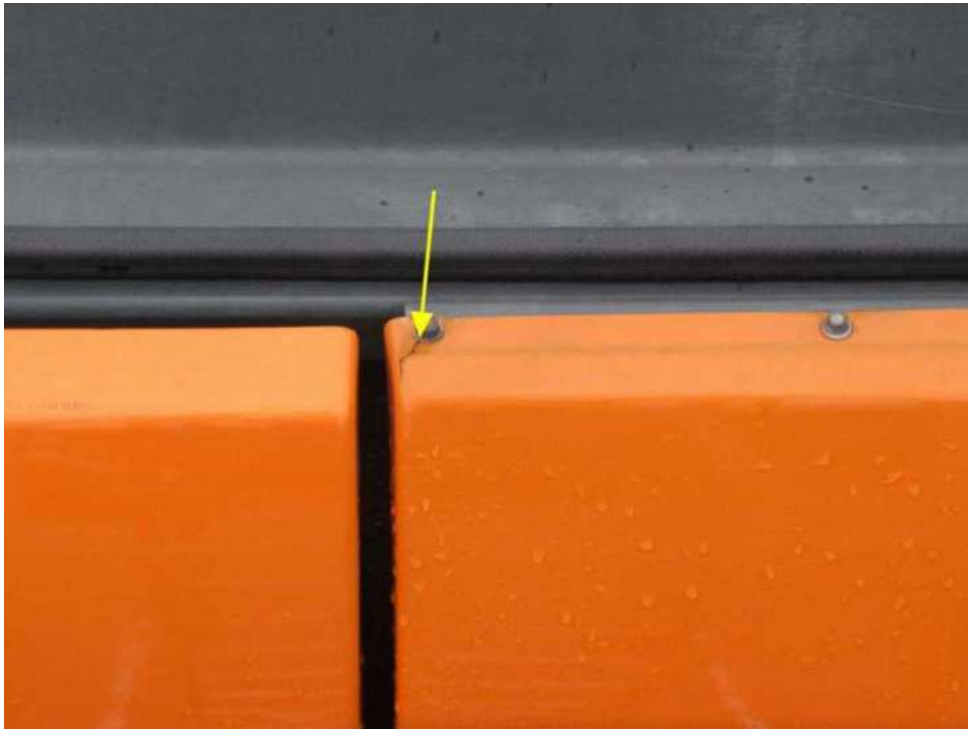
Bild 22 : Behälterverkleidung links gerissen

Bild 23 : Behälterverkleidung links gerissen
