Gutachten-Nr. 2154598

Fahrzeugbewertung

AMTLICHES KENNZEICHEN: S-MV 6650

HERSTELLER: DAIMLERCHRYSLER
 TYP: UNIMOG 427/10
 AUSFÜHRUNG: U1400
 FAHRZEUG IDENT NR: WDB4271021W191075

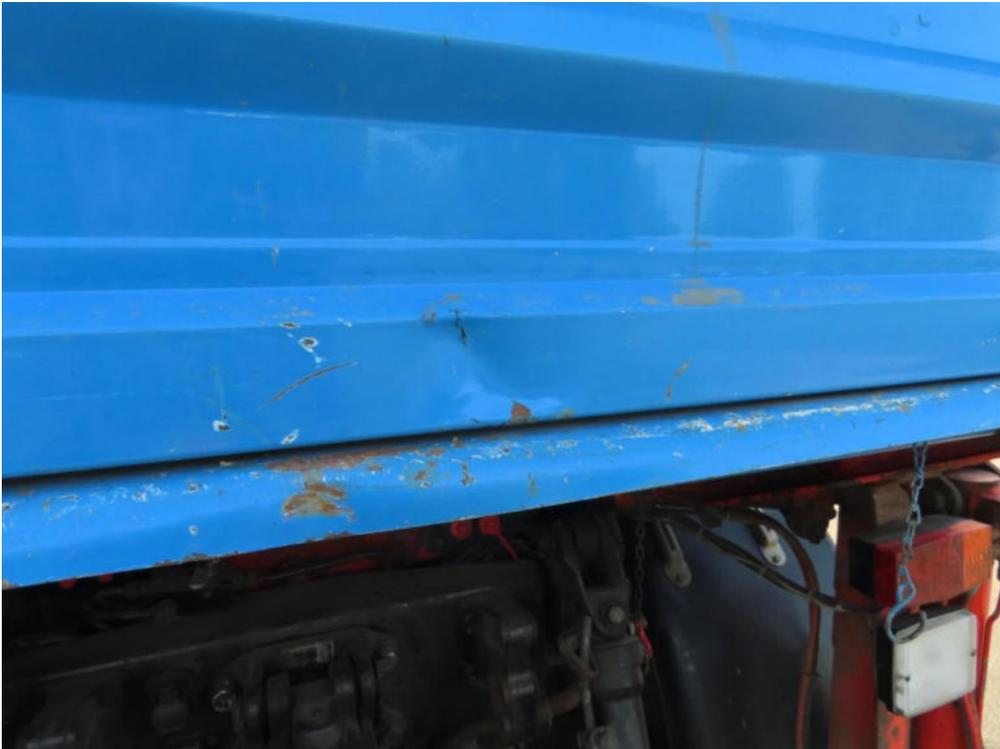
Bild 27

- Pritsche / Bordwand eingedellt, angerostet
- Kotflügel / Einstieg links verschürft
- Dach eingedellt
- Kupplung verschlissen
- Getriebe verschlissen

Pritsche / Bordwand
eingedellt,
angerostet

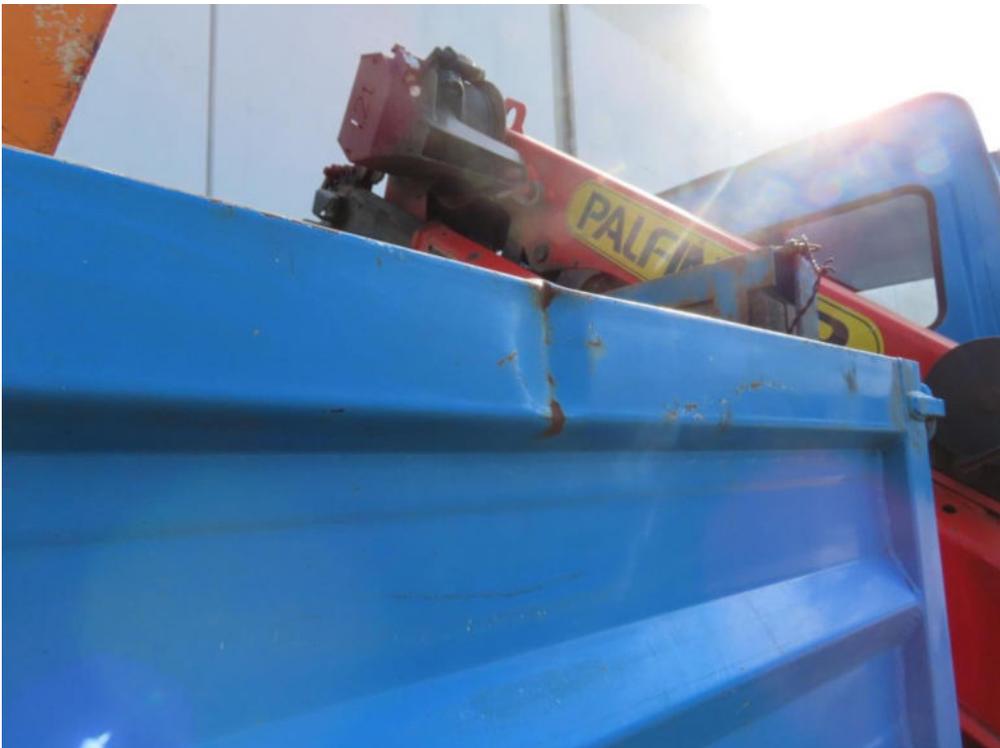
Bild 28

Pritsche / Bordwand
eingedellt,
angerostet

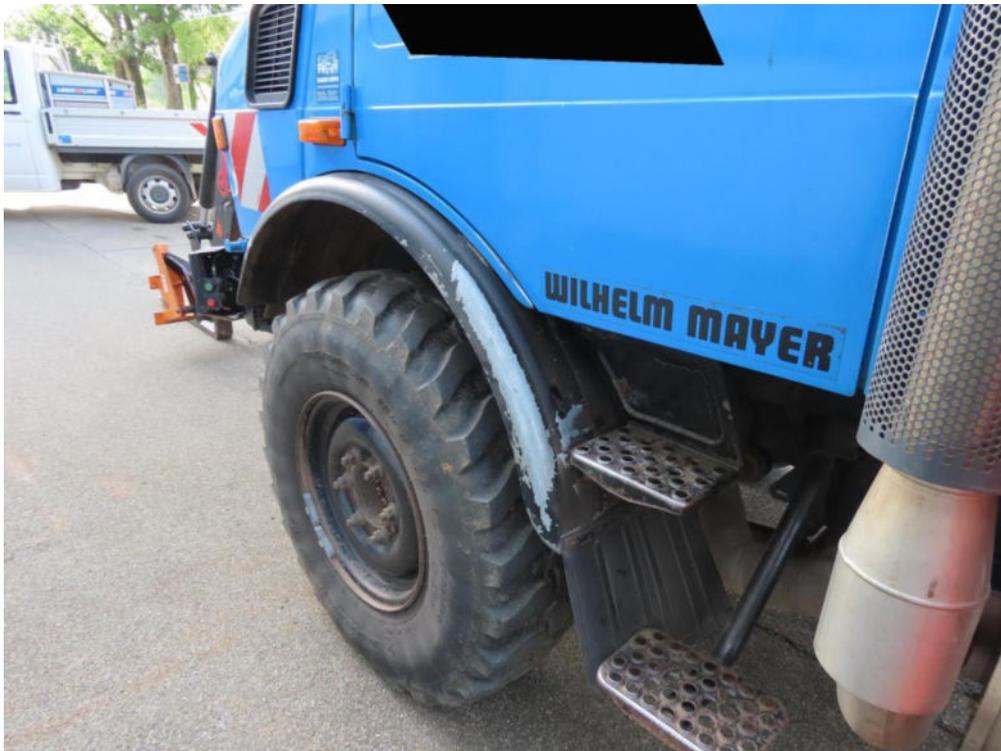
Bild 29

Kotflügel /
Einstieg links
verschürft

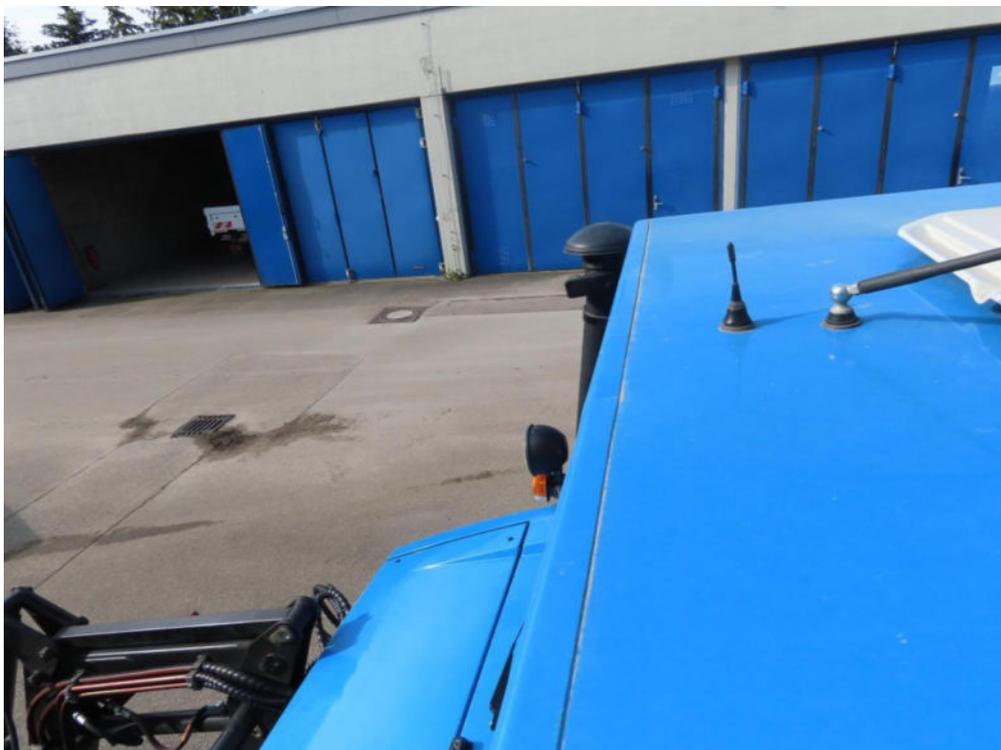
Bild 30

Dach eingedellt

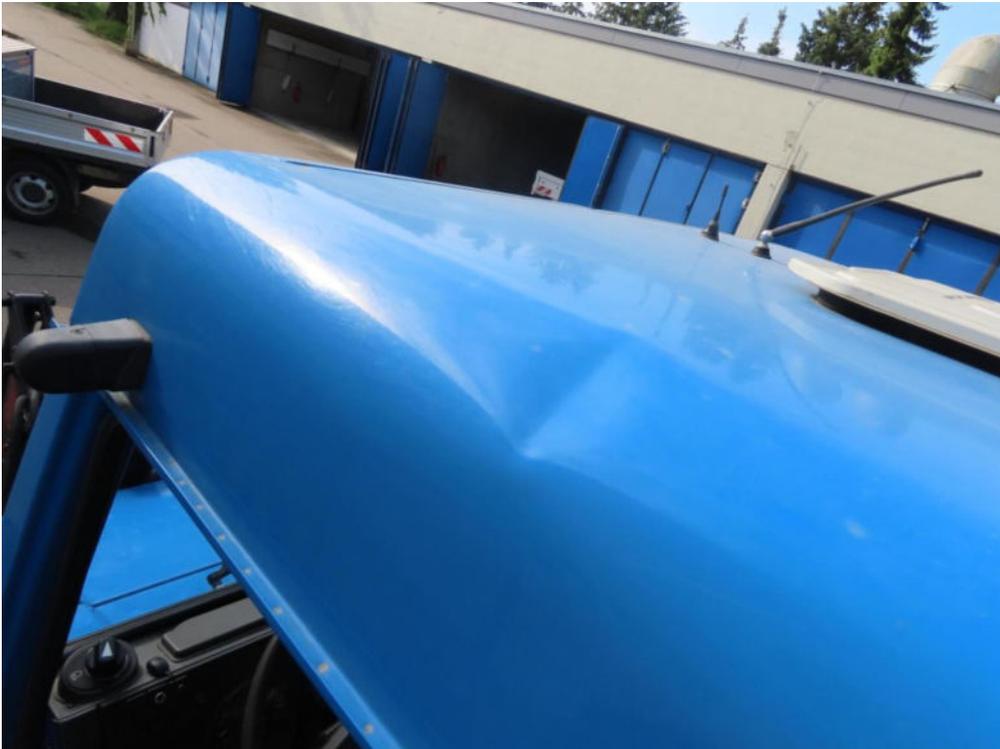
Bild 31

Dach eingedellt
