DEKRA-Nr: [REDACTED]

vom 22.04.2024

Bewertungsgutachten

Kennzeichen [REDACTED]

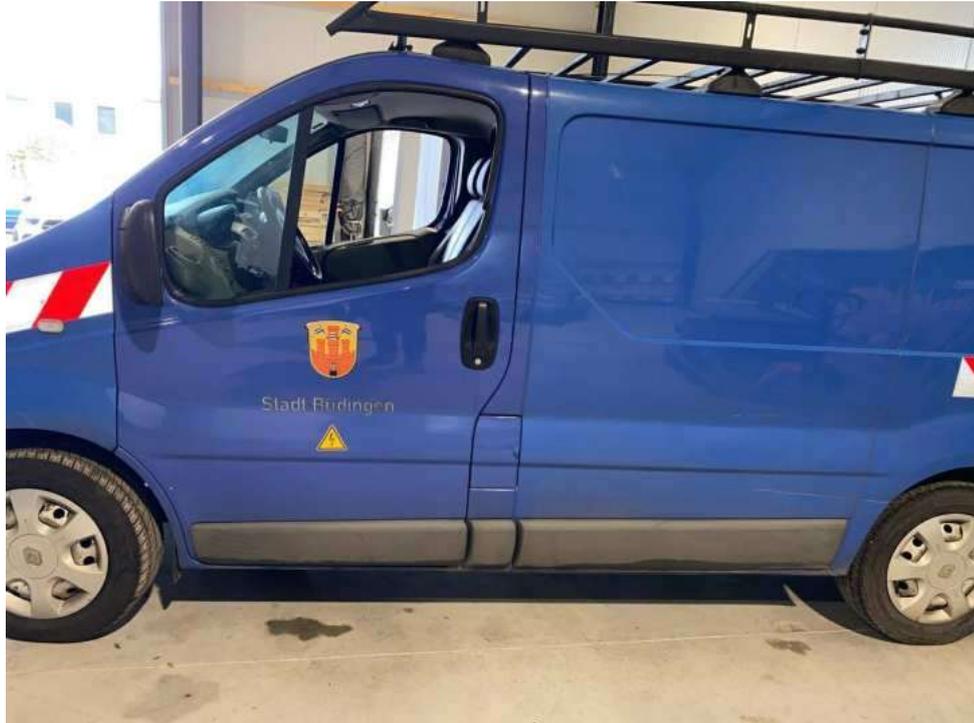
Bild 7 : Farbtonunterschied

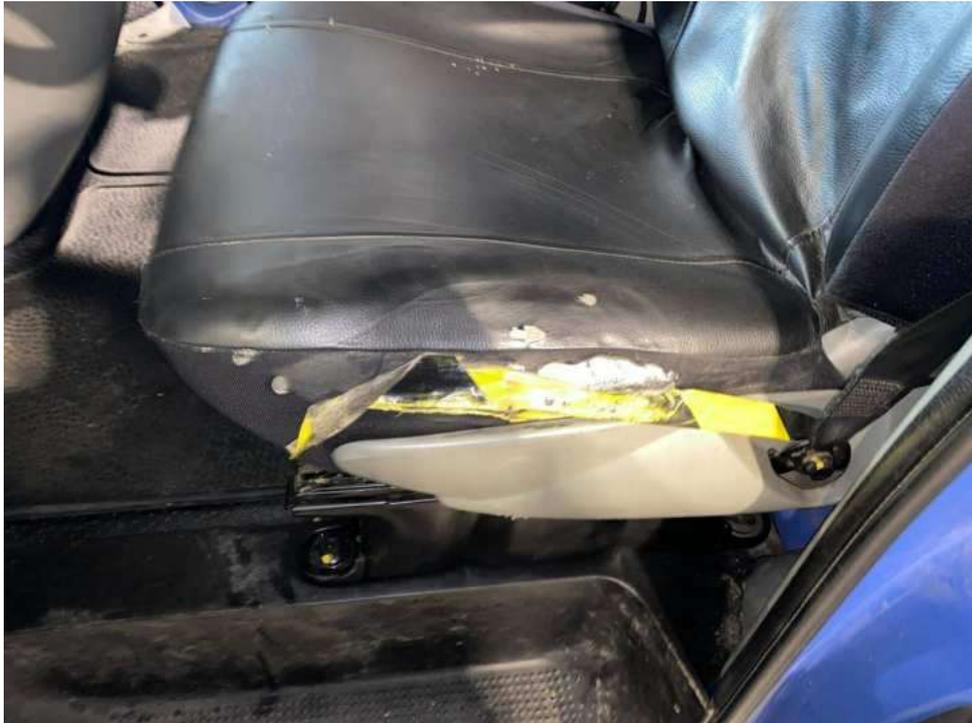
Bild 11 : Sitzkissen links beschädigt

- Fahrzeug Innenraum verschmutzt, reinigen
 - Kratzer Rundum, polieren
 - Sitzkissen links beschädigt, erneuern (Bild 11)
 - Streifschaden links, instandsetzen (Bild 12, 13, 14)
 - Service Nachweis fehlt, erneuern
 - Laderaum Kratzer, instandsetzen
-

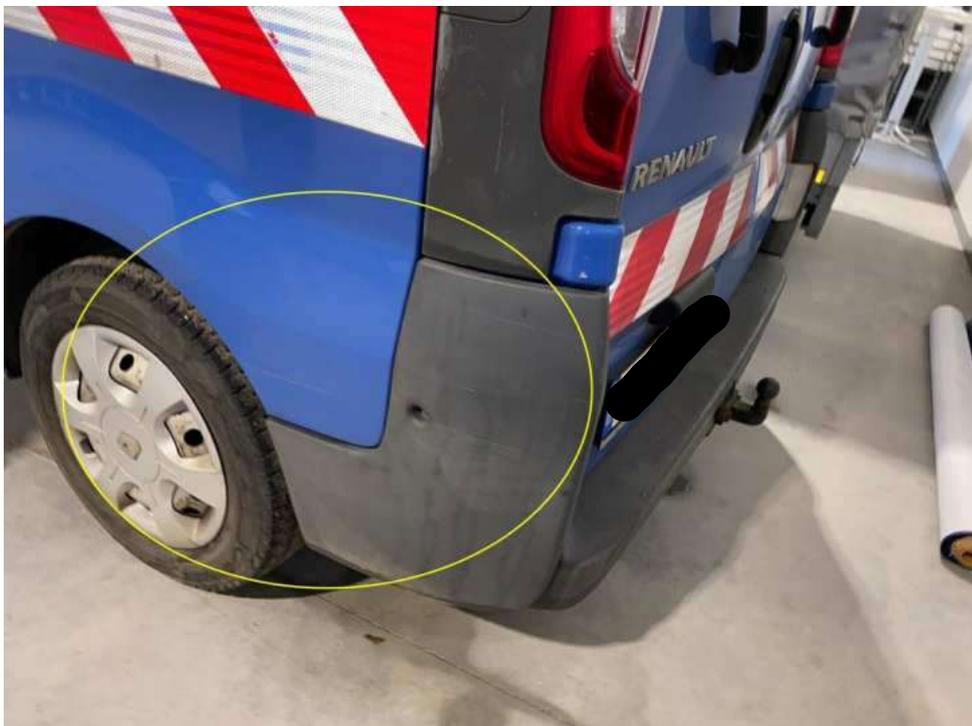
Bild 12 : Streifschaden links
