## Bewertungsgutachten

ME RA6700

Fahrzeugart	Lastkraftwagen
Hersteller	DAIMLERCHRYSLER (D)
Marke	Mercedes Benz
Typ / Verkaufsbezeichnung	972.02 / Atego WDB 97202. Typ 8.. 4x2
Aufbauart	Kipper / mit Ladegerät
HSN / TSN	0999 / AYA
Fahrzeug-Ident.-Nr.	WDB9720221L282389
Leergewicht	6590 kg
zul. Gesamtmasse	8600 kg
Maße über alles L / B / H	6470 / 2550 / 3020 (mm)
Achsen / angetr. Achsen	2 / 1

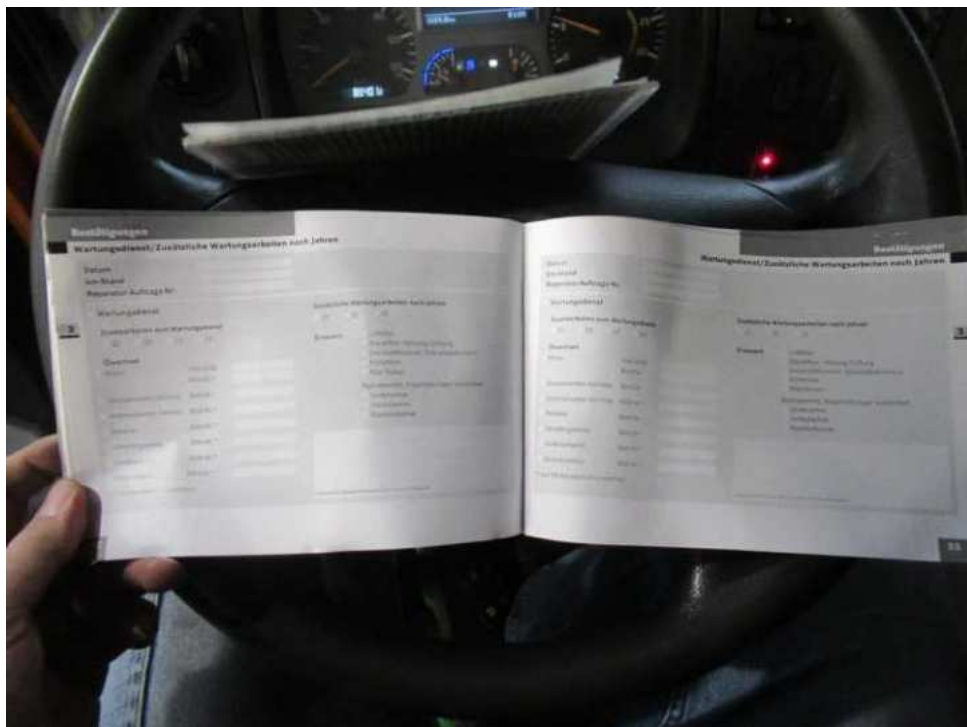
Bild 10 : Wartungsnachweis

Abgesehen von den beschriebenen Schäden/Mängeln weist das Fahrzeug/Objekt einen, bezogen auf Alter und Nutzung, üblichen Gesamtzustand auf. Ein Wartungsnachweis fehlt.

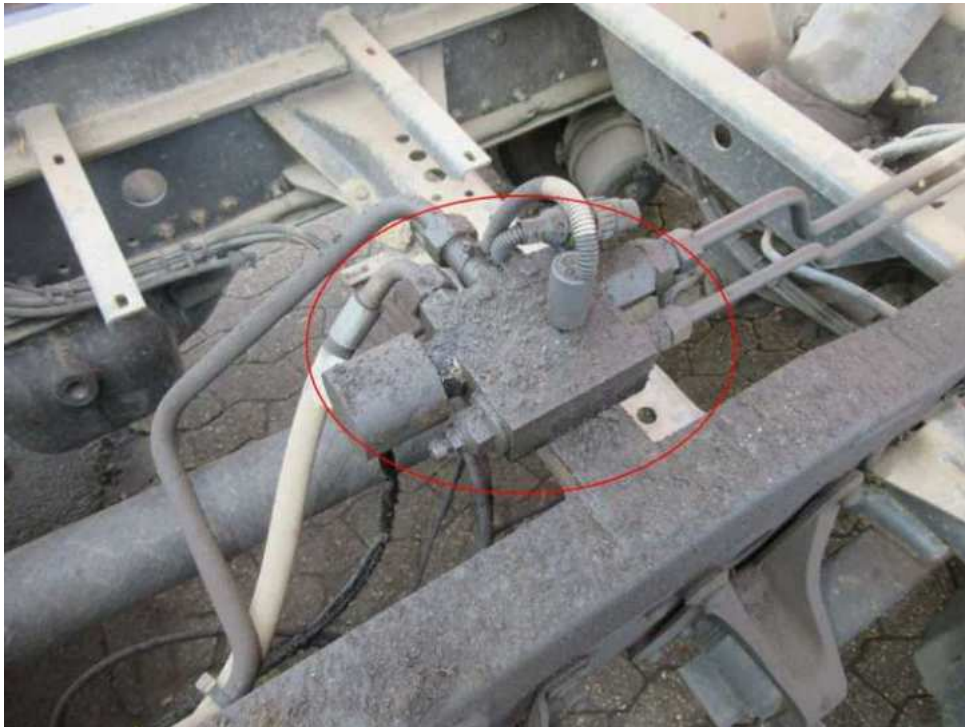
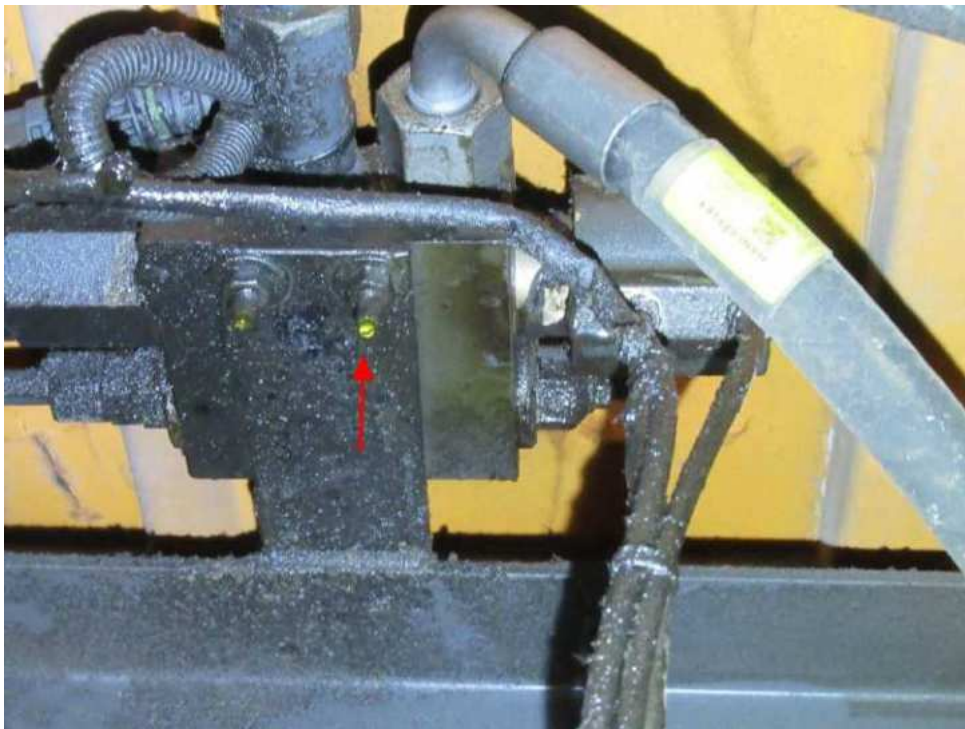
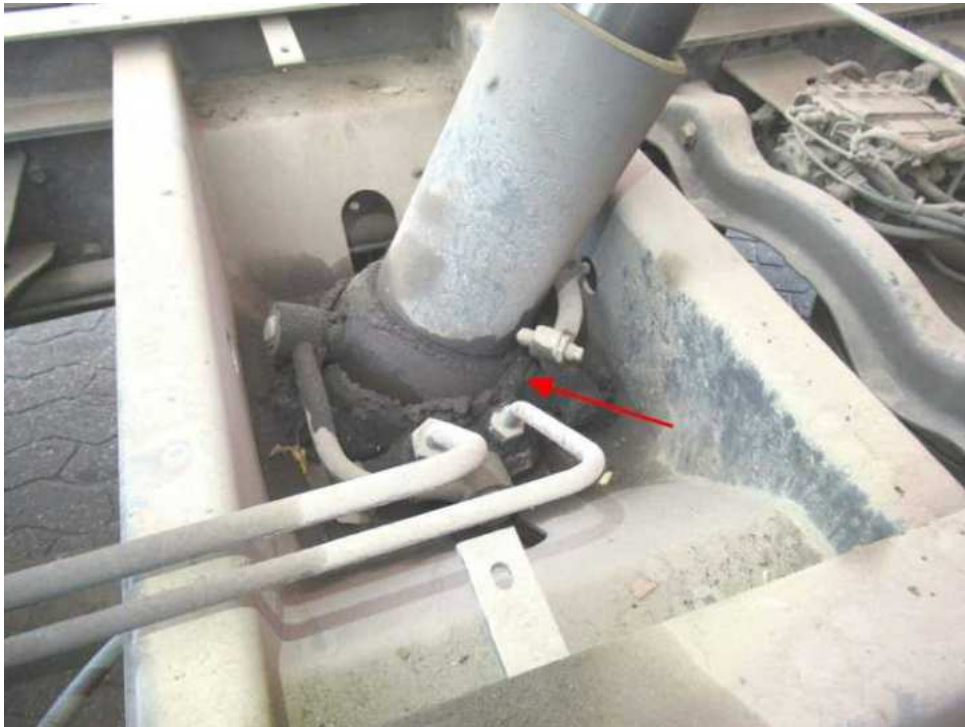
- Kipphydraulikanlage ölundicht reinigen und, prüfen und Befund festlegen, Schadenerweiterung möglich (Bild 13)
- Zurlasche Ladeboden ausgerissen, erneuern (Bild 19)

Bild 11 : Kipphydraulikanlage ölundicht reinigen und prüfen

Bild 12 : Kipphydraulikanlage ölundicht reinigen und prüfen

Bild 13 : Kipphydraulikanlage ölundicht reinigen und

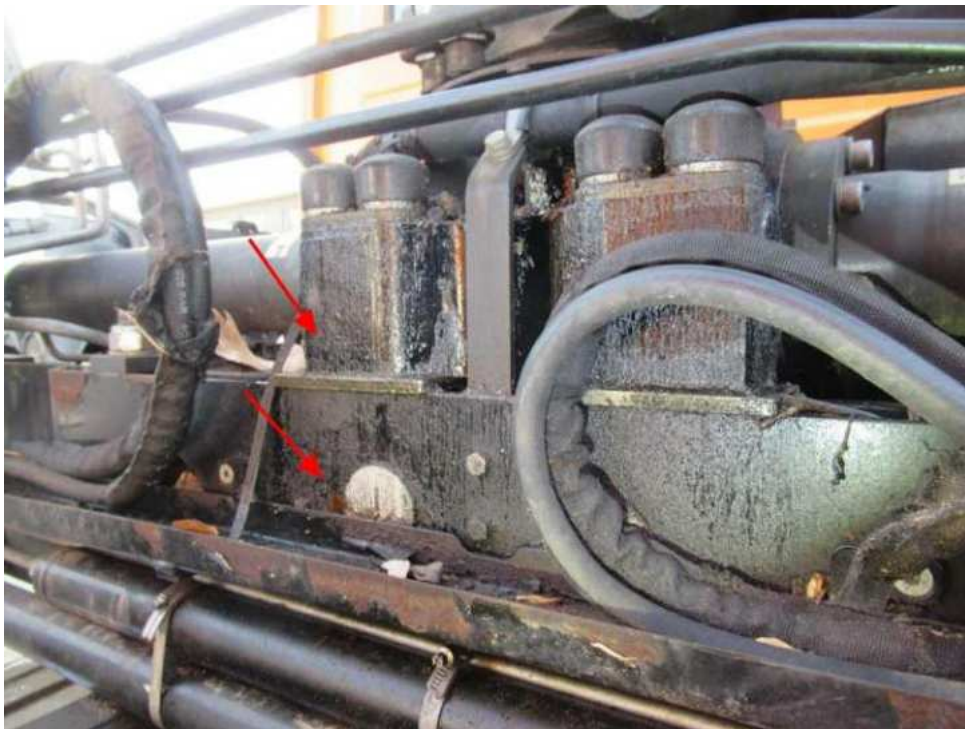
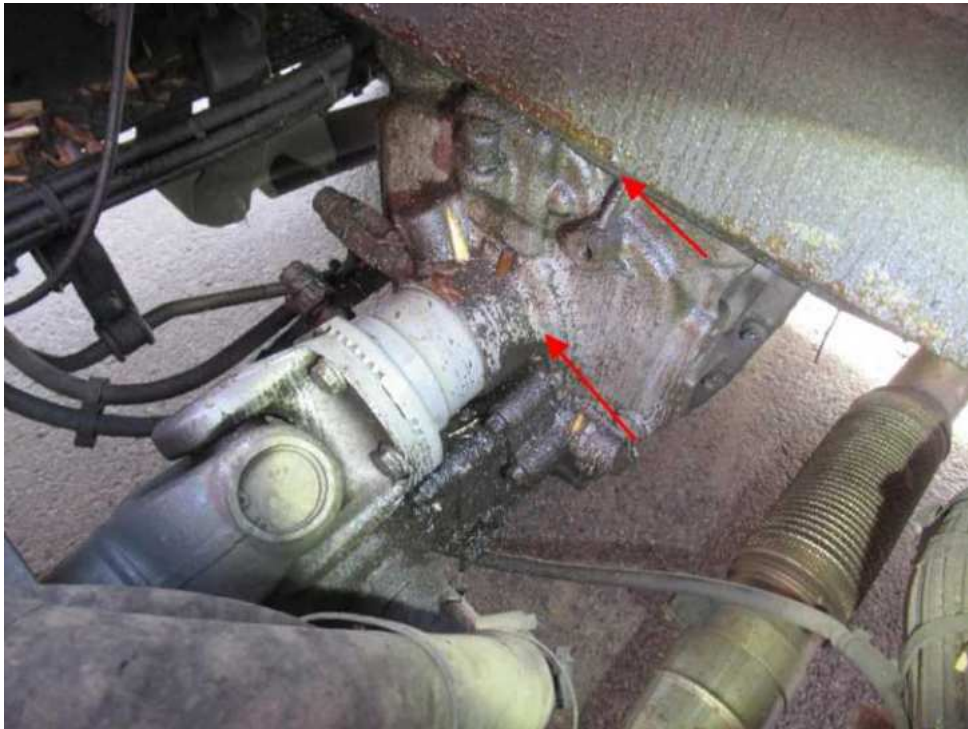
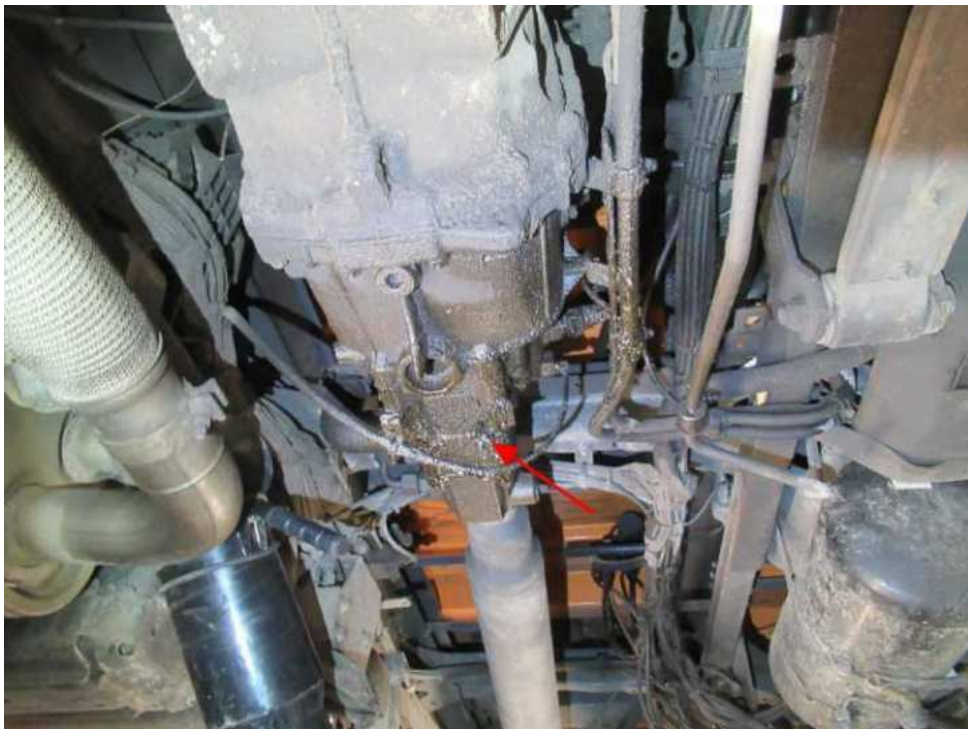
- Kranhydraulik ölundicht reinigen und, prüfen und Befund festlegen, Schadenerweiterung möglich
- Fahrersitzbezug gerissen, erneuern (Bild 20)
- Schutzblech Hydraulikleitungen Kranausleger verformt, instandsetzen (Bild 21, 22)

Bild 14 : Kranhydraulik ölundicht reinigen und prüfen

Bild 15 : Kranhydraulik ölundicht reinigen und prüfen

Bild 16 : Kranhydraulik ölundicht reinigen und prüfen

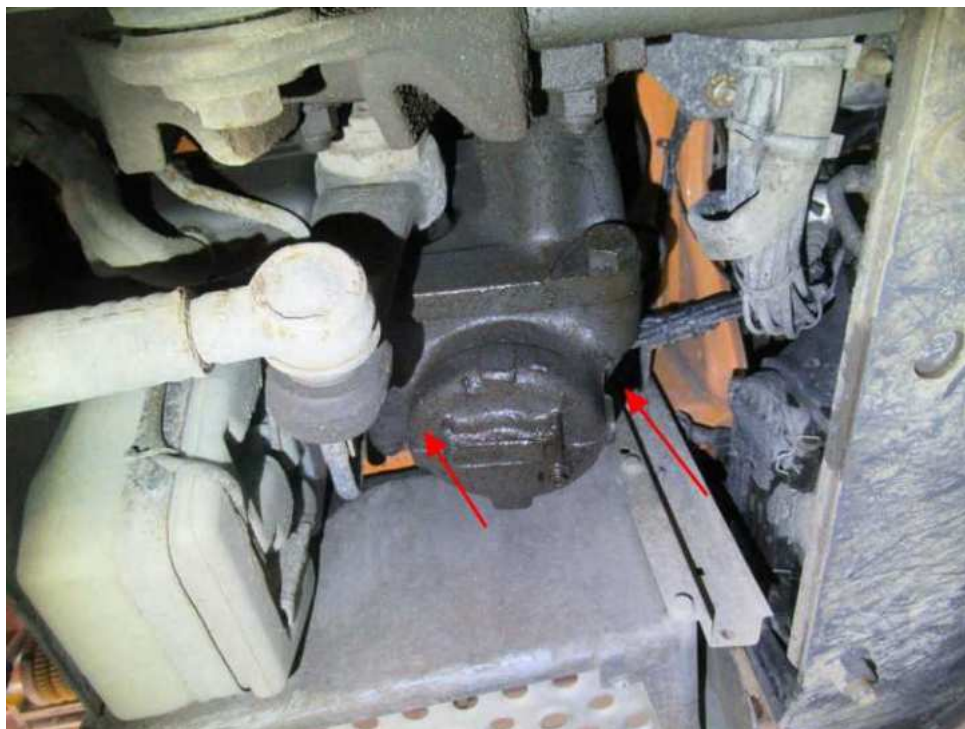
- Lenkgetriebe ölundicht, prüfen und Befund festlegen, Schadenerweiterung möglich (Bild 17)
- Beleuchtungsanlage teilweise ohne Funktion, prüfen und Befund festlegen, Schadenerweiterung möglich

Bild 17 : Lenkgetriebe ölundicht

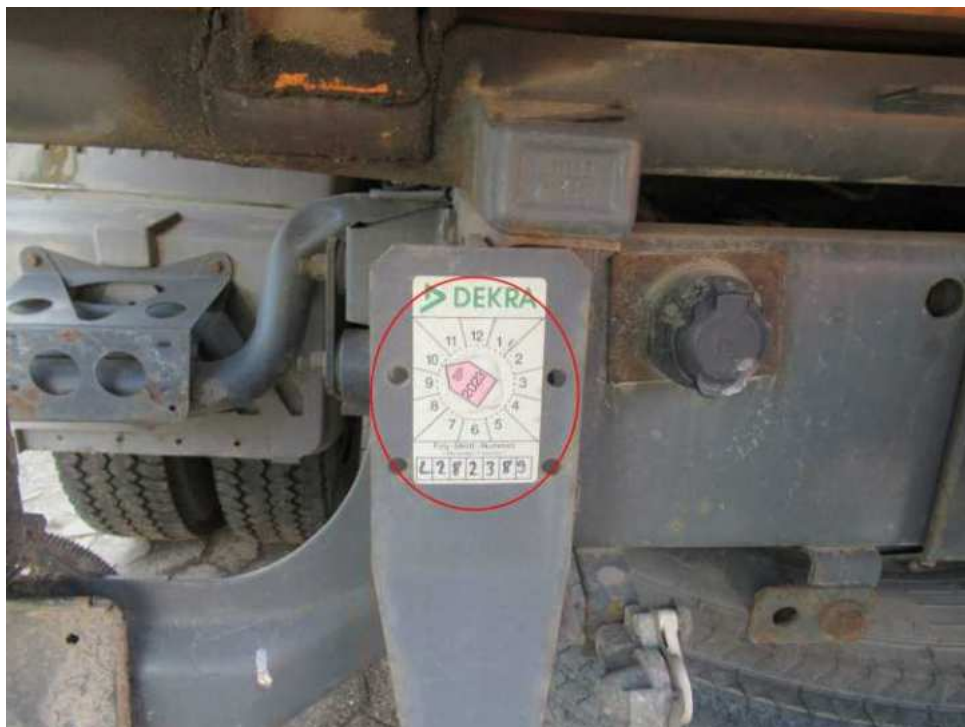
- SP fällig, erneuern (Bild 18)

Bild 18 : SP fällig

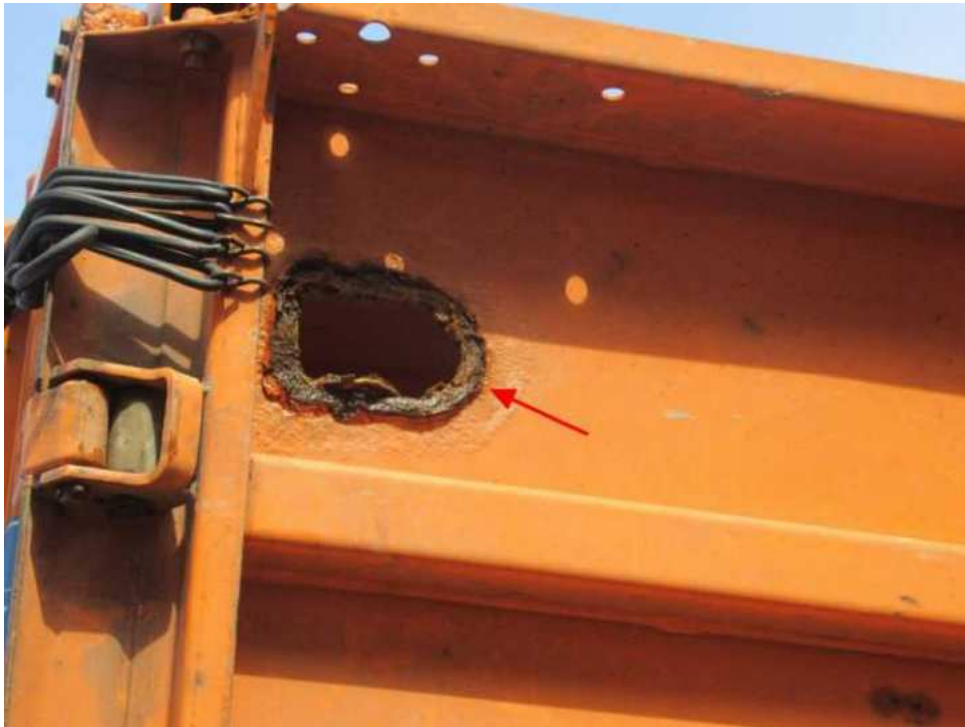
Bild 19 : Zurlasche Ladeboden ausgerissen

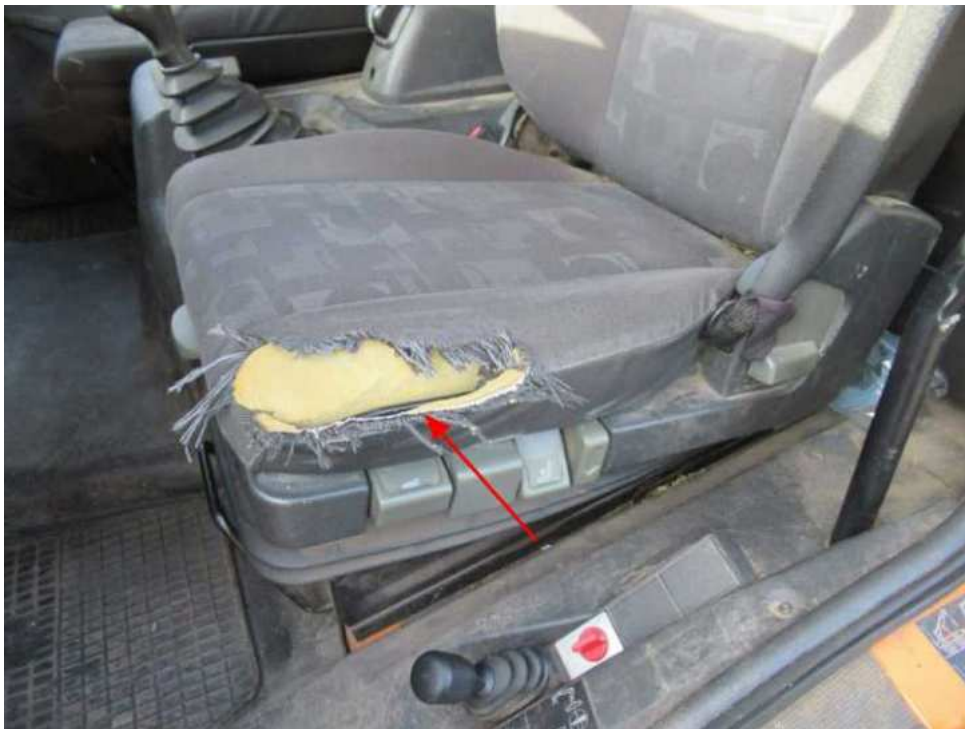
Bild 20 : Fahrersitzbezug gerissen

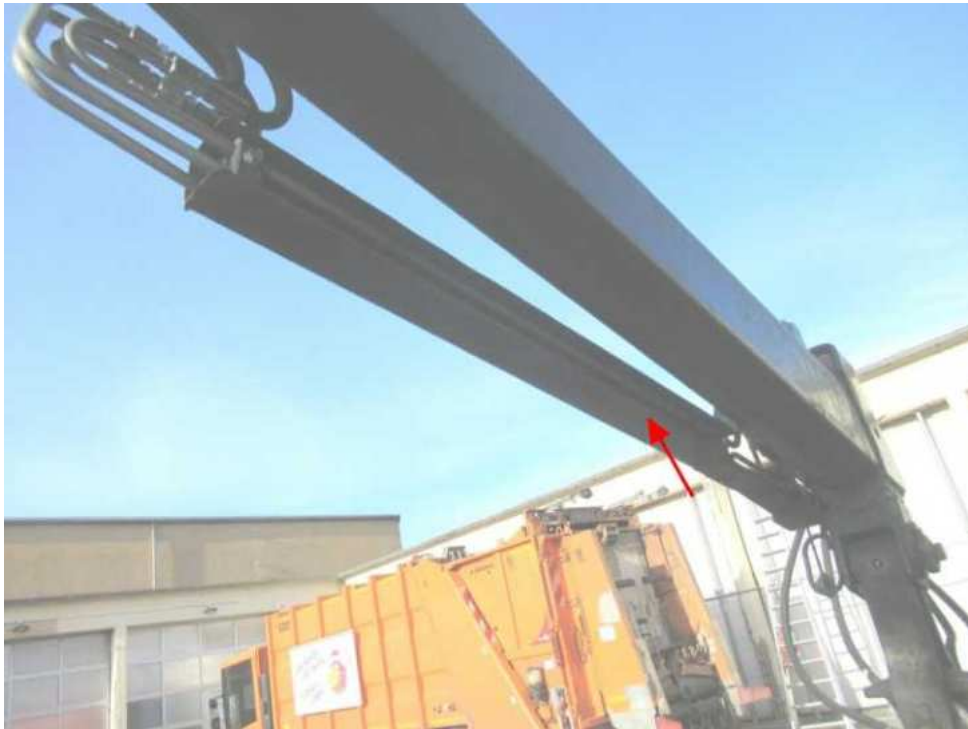
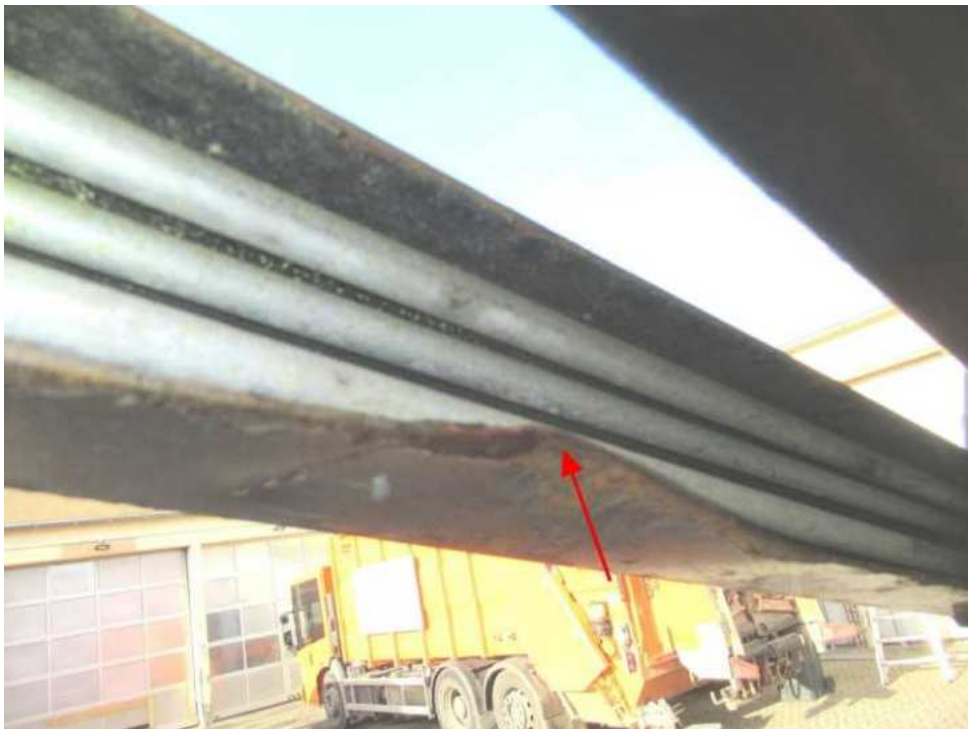
Bild 21 : Schutzblech Hydraulikleitungen Kranausleger verformt

Bild 22 : Schutzblech Hydraulikleitungen Kranausleger verformt

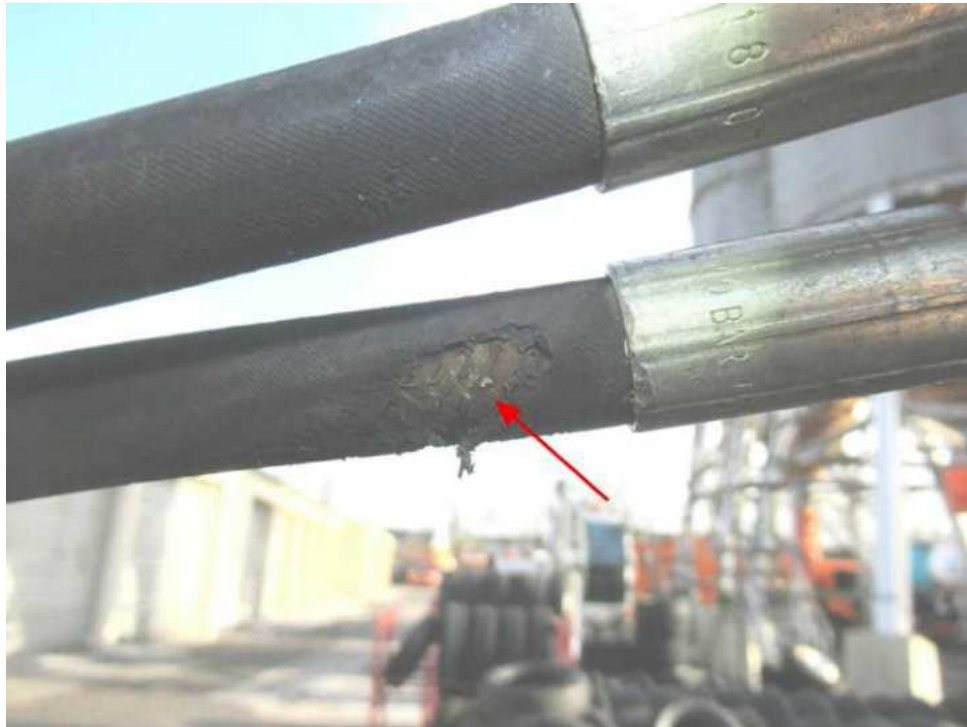
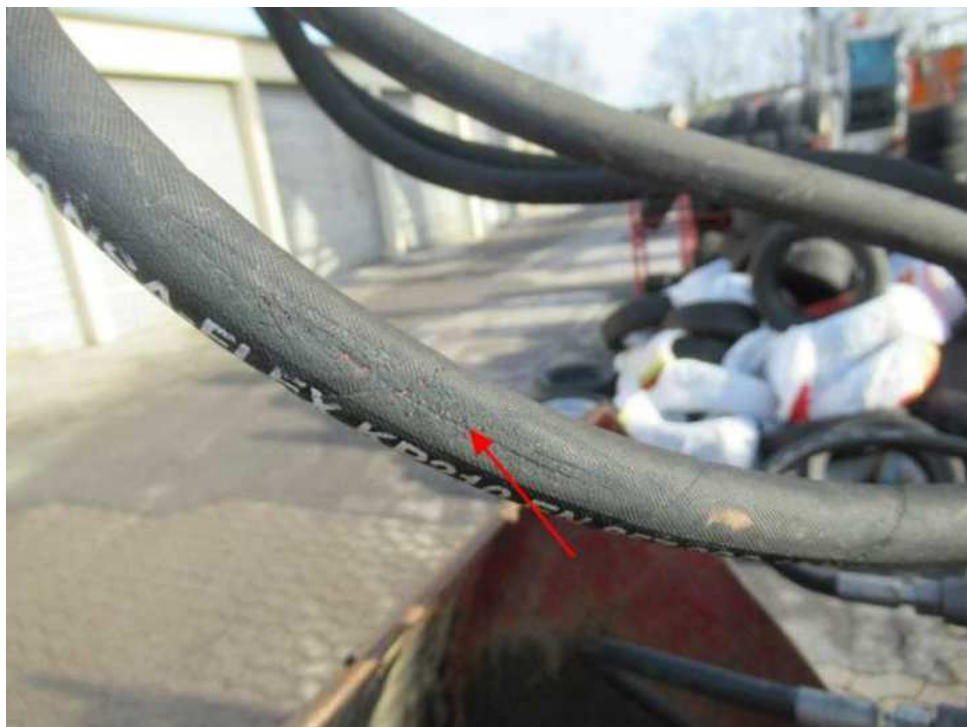
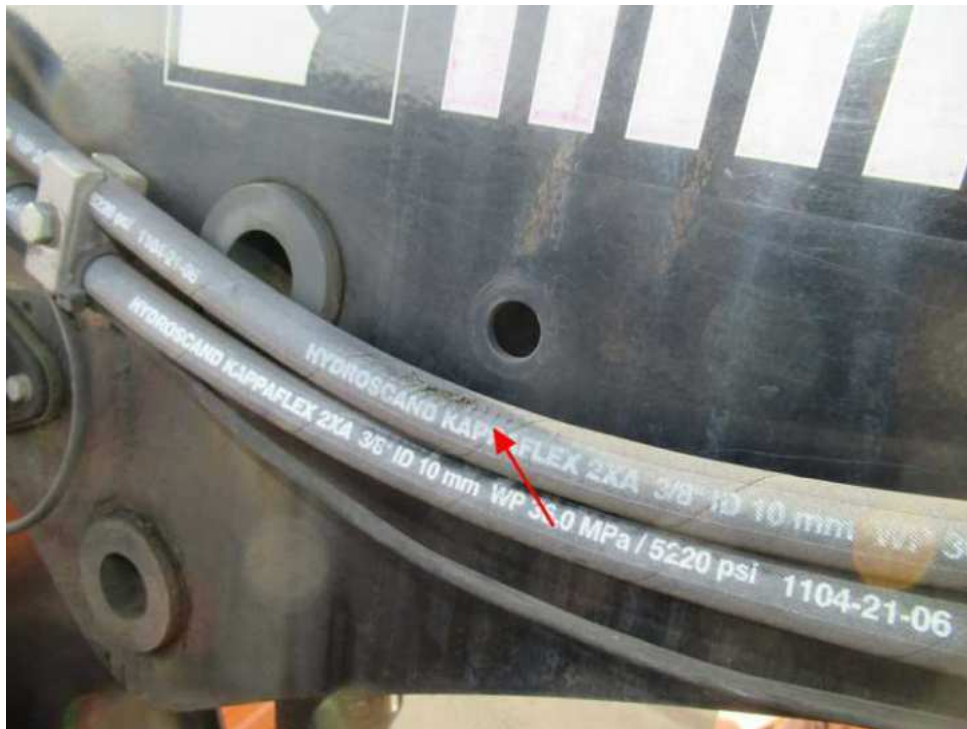
- diverse Hydraulikschläuche aufgerieben, prüfen und, erneuern
- diverse Hydraulikleitungen deformiert und teilweise lose, prüfen und, erneuern
- Hauptzylinder Ladekran undicht, Dichtung prüfen und, erneuern

Bild 23 : diverse Hydraulikschläuche aufgerieben, prüfen und erneuern

Bild 24 : diverse Hydraulikschläuche aufgerieben, prüfen und erneuern

Bild 25 : diverse Hydraulikschläuche aufgerieben, prüfen und erneuern

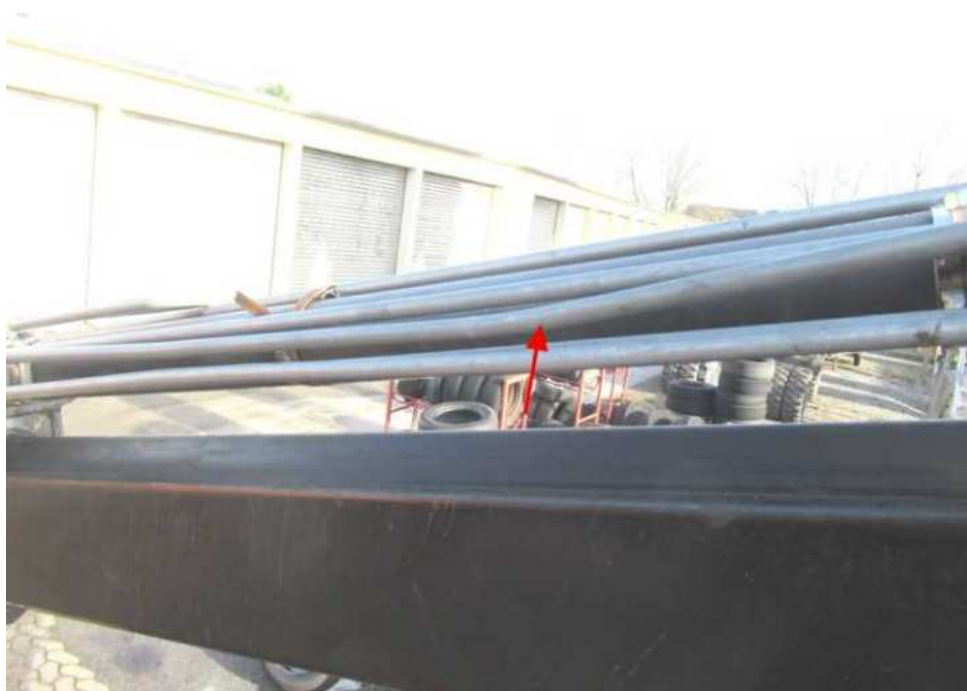
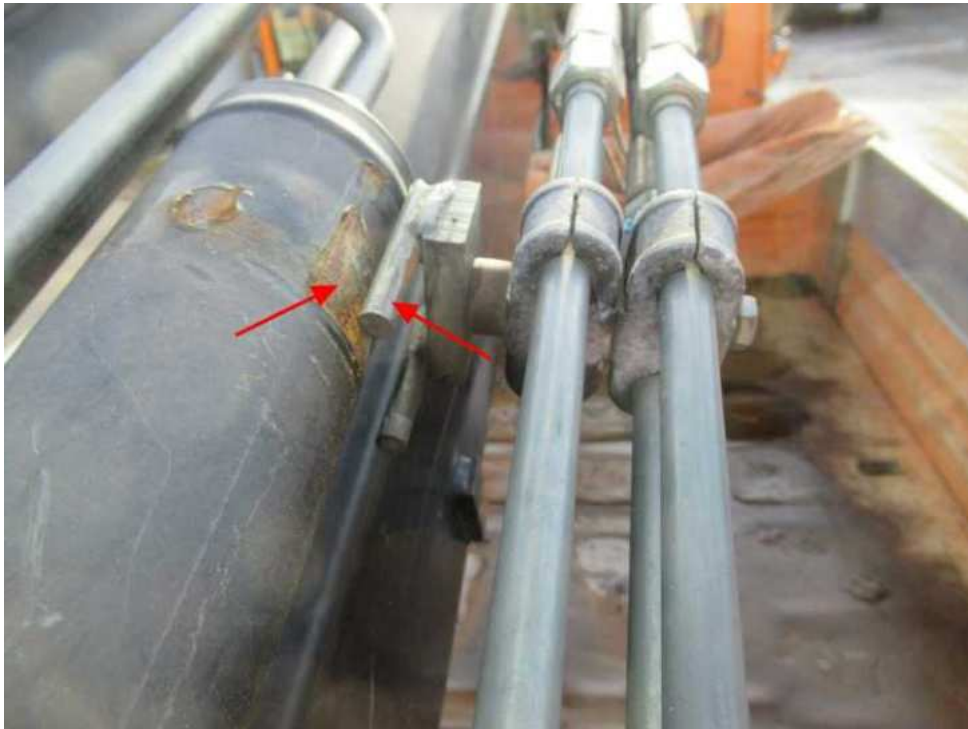
Bild 26 : diverse Hydraulikleitungen deformiert und teilweise lose, prüfen und erneuern

Bild 27 : diverse Hydraulikleitungen deformiert und teilweise lose, prüfen und erneuern

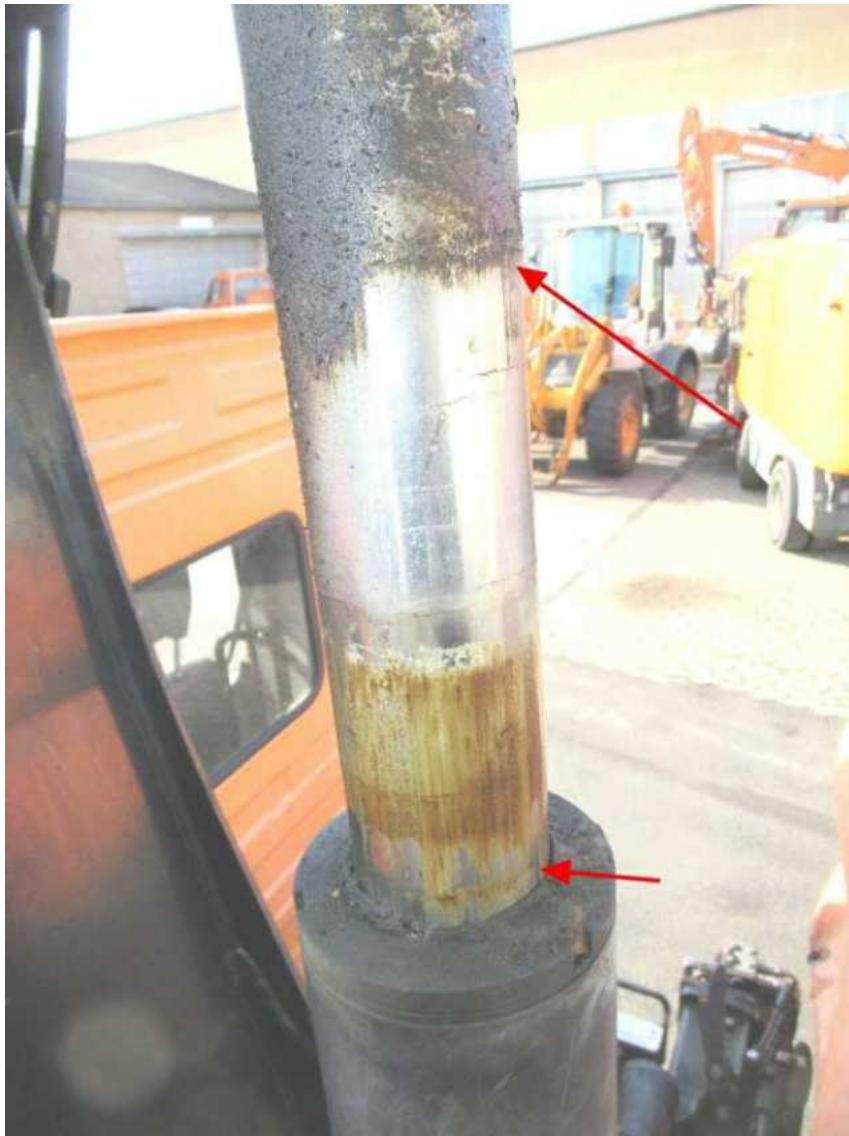
Bild 28 : Hauptzylinder Ladekran undicht, Dichtung prüfen und erneuern

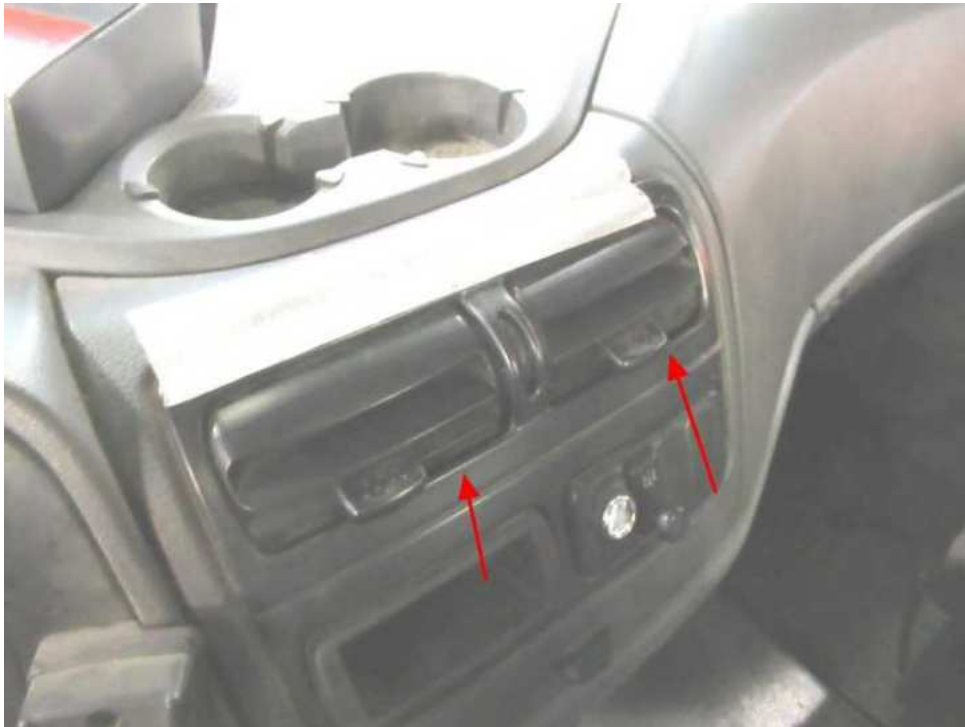
- Luftdüsen mitte gebrochen, erneuern (Bild 29)
- Warnlampe Nebenaggregat leuchtet sporadisch, prüfen und Befund festlegen, Schadenerweiterung möglich (Bild 30)

Bild 29 : Luftdüsen mitte gebrochen

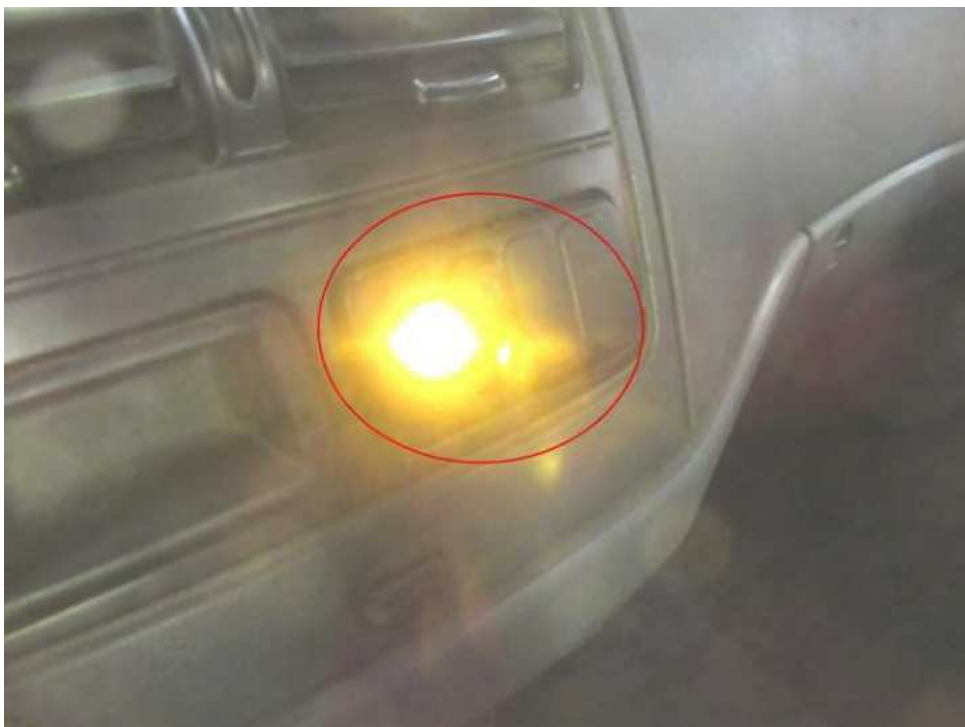
Bild 30 : Warnlampe Nebenaggregat leuchtet sporadisch

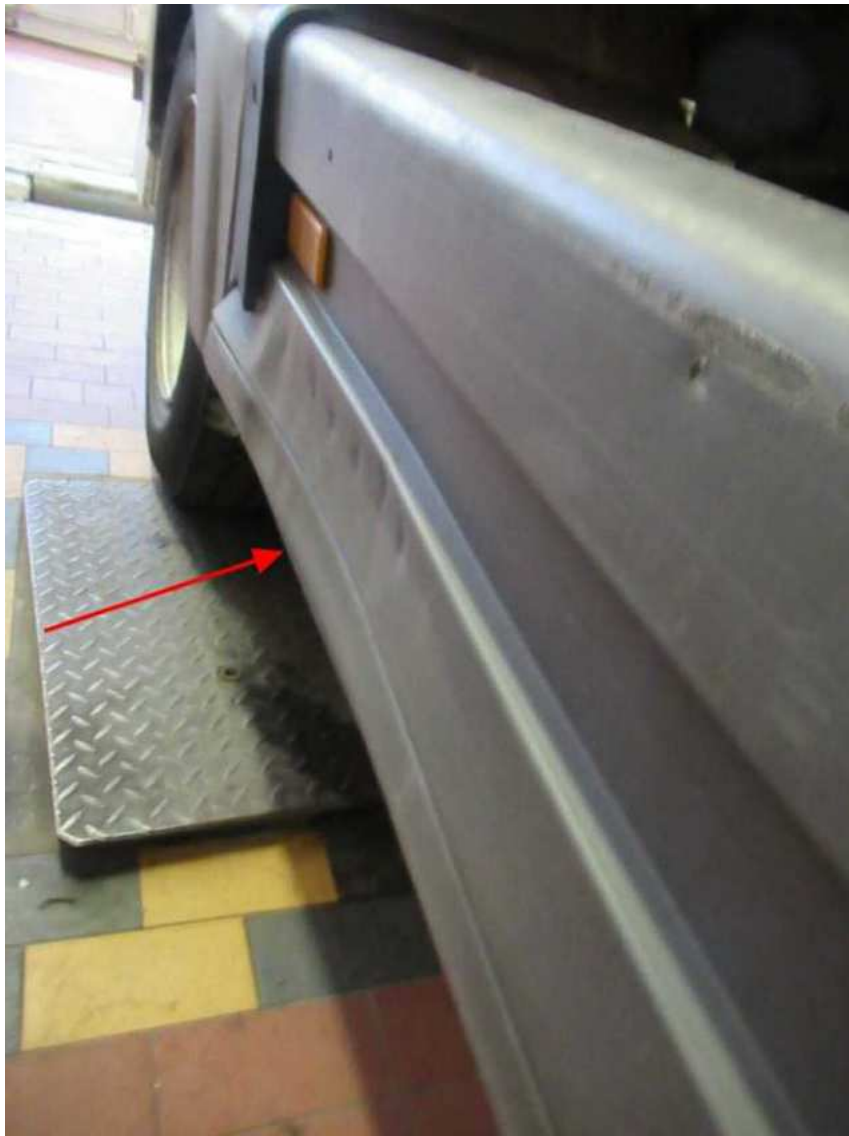
- Seiteneinfahrtschutz rechts verformt, erneuern (Bild 31)
- Kotflügel hinten rechts hinten gebrochen, erneuern (Bild 32)
- Ladebordwanderhöhung rechts durchstoßen, erneuern (Bild 33)

Bild 31 : Seiteneinfahrtschutz rechts verformt

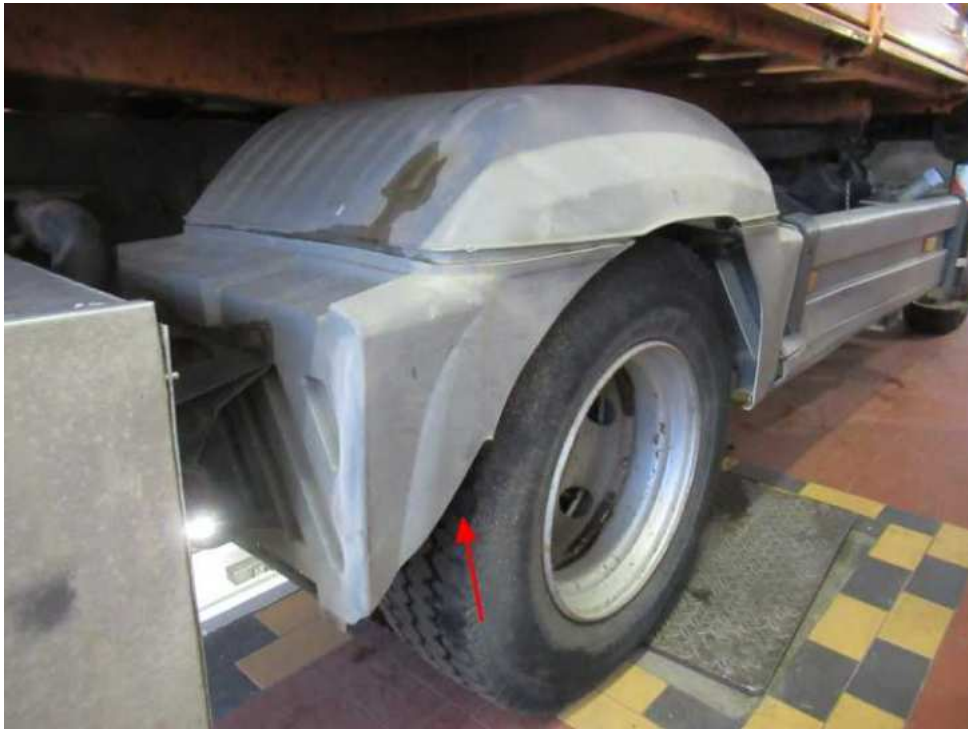
Bild 32 : Kotflügel hinten rechts hinten gebrochen

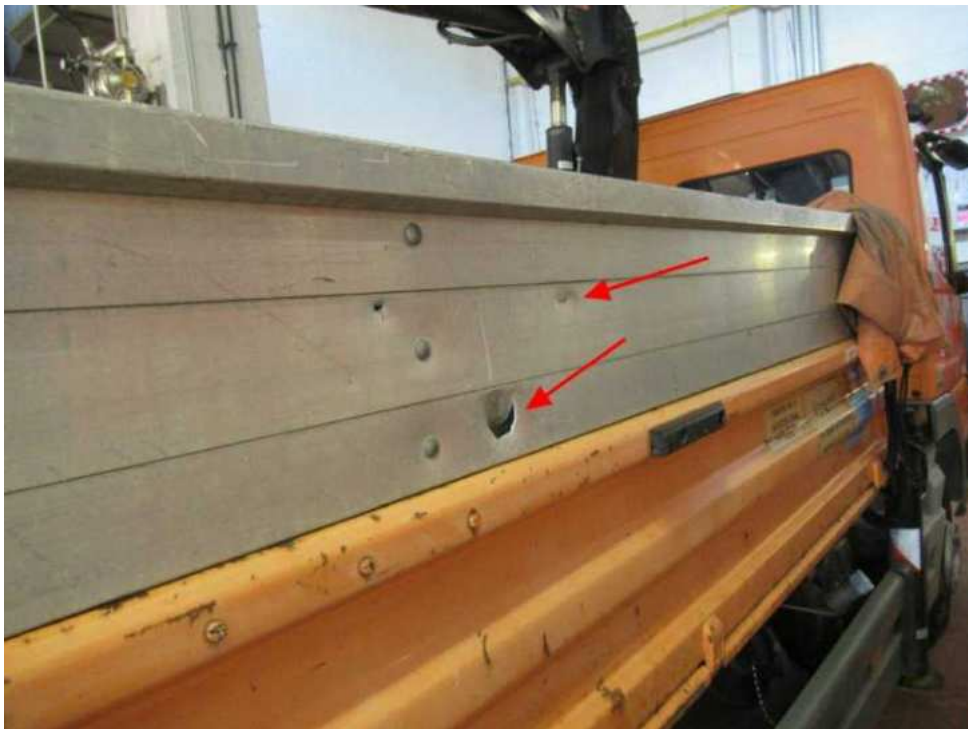
Bild 33 : Ladebordwanderhöhung rechts durchstoßen

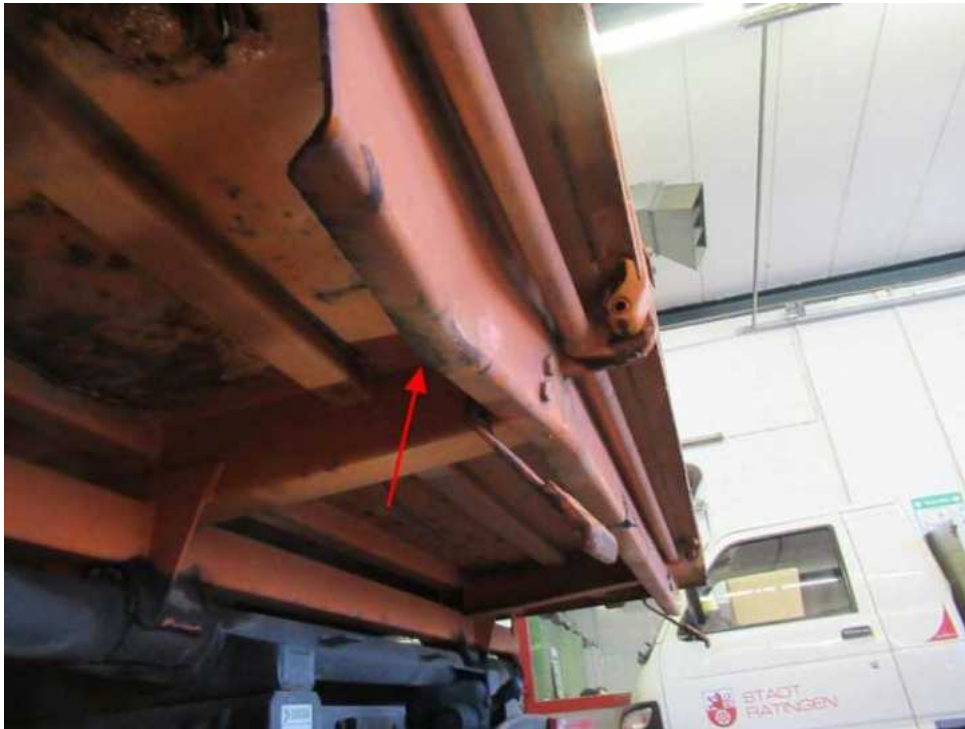
- Verstärkungsblech hinten am Ladeboden verformt, instandsetzen (Bild 34)
- Seiteneinfahrtschutz links verformt (Bild 35)
- Kotflügel vorne links oben gebrochen, erneuern (Bild 36)

Bild 34 : Verstärkungsblech hinten am Ladeboden verformt

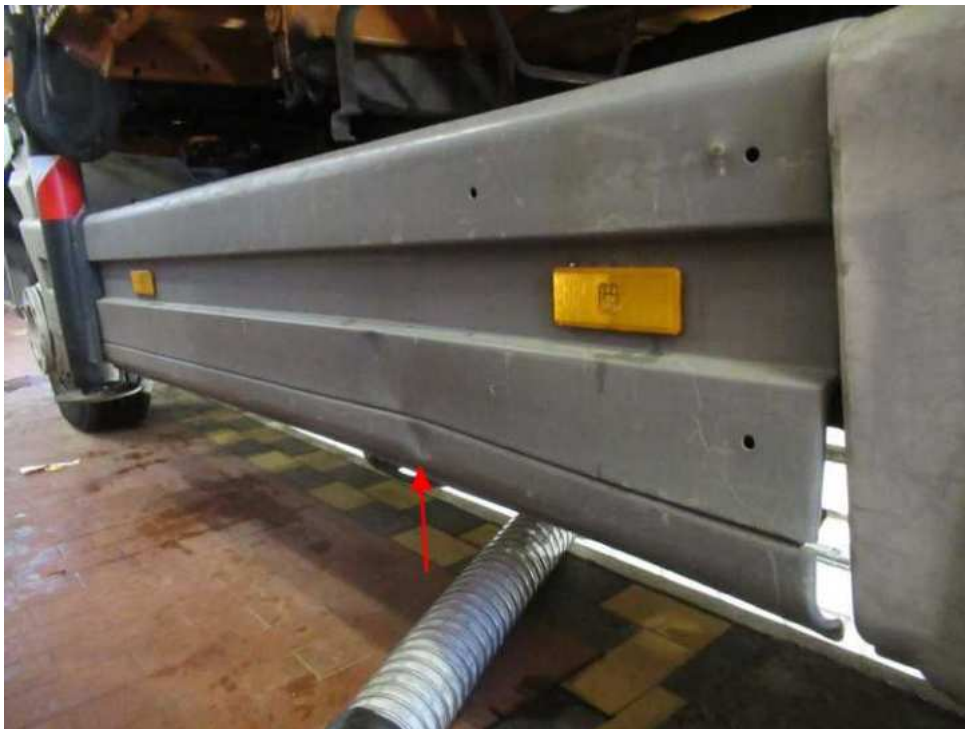
Bild 35 : Seiteneinfahrtschutz links verformt

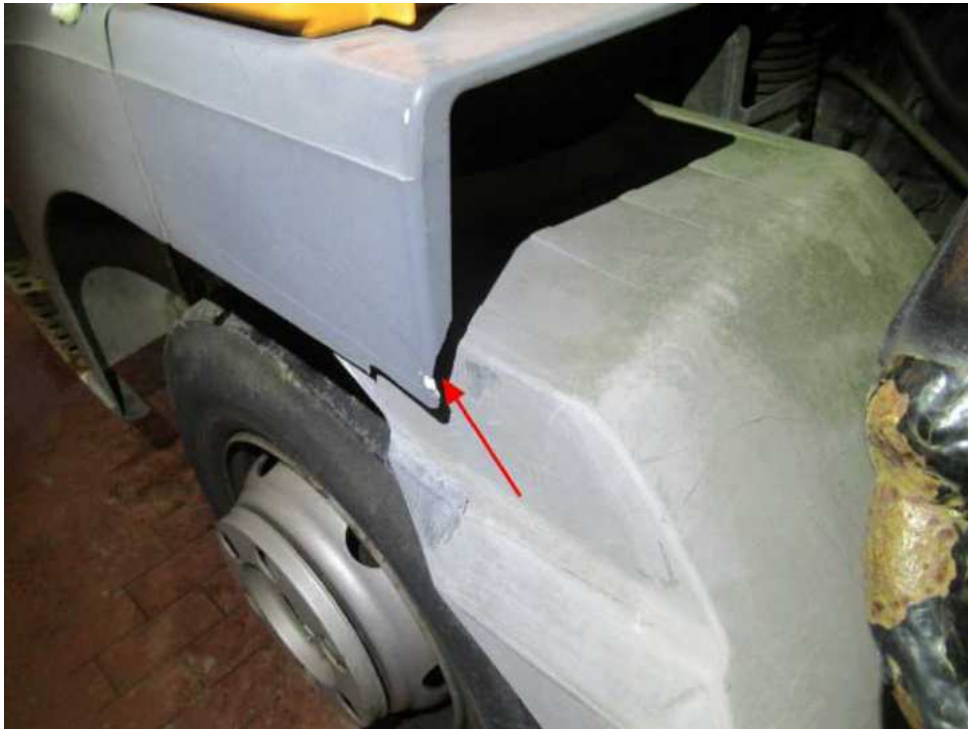
Bild 36 : Kotflügel vorne links oben gebrochen
