GUTACHTEN

zur Wertermittlung von Fahrzeugen des Brandschutzes

Technische Daten und Fahrzeugbeschreibung	
amtl. Kennzeichen:	NP FW 159
Fahrzeugart lt. DIN:	Gerätewagen GW-G DIN 14555
Hersteller // Typ:	IVECO (I) // ML 120 E
Fahrzeug-Ident-Nr.:	ZCFA1EG0002102274
Baujahr / Erstzulassung:	1994 / 05.01.1995
letzte Zulassung:	19.11.2019
Anzahl Besitzer:	2
nächste HU // SP:	01/2026 // 01/2025
letzte Wartung:	01 / 23
Laufleistung abgelesen: ¹	25.621 km
Hubraum / Leistung:	5.861 cm ³ / 167 KW
Motorart / Zylinder / Motorbauart:	Diesel 4-Takt / 6 / Reihe
Antriebsart / Emissionsklasse:	4x2 / -
Anzahl Türen / Anzahl Sitzplätze:	2 / 3
Leer- / zul. Gesamtgewicht:	7.270 kg / 10.990 kg
Länge / Breite / Höhe:	9.700 / 2.500mm / 3.280mm
Aufbauhersteller:	Schmitz GmbH, Essener Straße 8, 57234 Wilnsdorf
Kofferhersteller:	Ewers Karosseriebau, 5778 Meschede / -System-Ewers-DBP-
Bereifung Vorderachse	WINDPOWER WGB 20
Dimension / Hersteller / Typ:	275/70 R 22,5 148/145 J
Herstellungsdatum:	12. Woche 2020

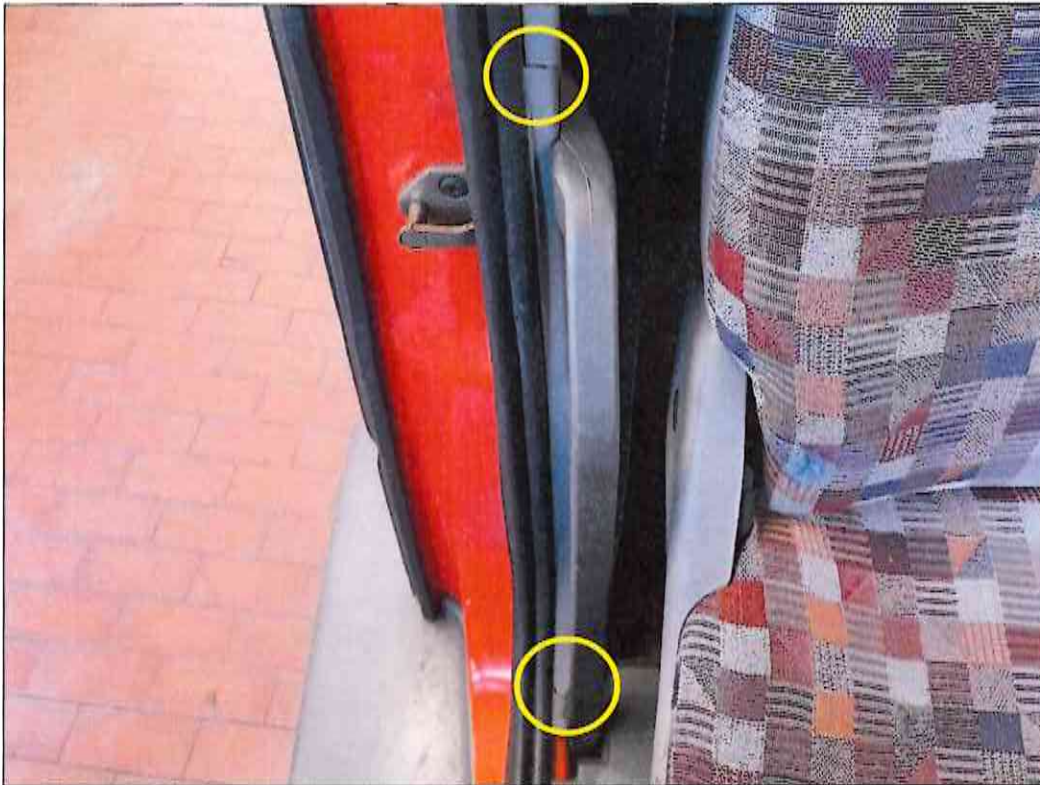
- Verkleidungen an der B-Säule im Fahrerhaus rechts und links mehrfach gebrochen
- Kleiderhaken Fahrerhaus rechts gebrochen
- Kopfstütze des mittleren Sitzes fehlt
- Sitzkissen links beschädigt
- Türdichtung Einstieg links defekt
- Türverkleidung rechts gebrochen
- Gasdruckdämpfer (Aufsteller) der Fahrerhausfrontklappe defekt
- Hinterachsgetriebe und Antriebsflansch ölflecht
- Geräuschdämpfer des Luftrockners fehlt
- Mittellager der Gelenkwelle ausgeschlagen
- Bremswirkung Betriebsbremse und Feststellbremse 2. Achse leicht ungleich - innere Untersuchung der Radbremse erforderlich (Kostenerweiterung möglich)
- Gasdruckdämpfer (Aufsteller) der Gerätefachertüren im Aufbau rechts und links defekt
- Lichtscheibe Laderaumbeleuchtung links gebrochen
- Dichtung der Ladeklappe hinten defekt
- Anschlag Heckklappe links verformt

Bild 19 gebrochene B-Säulenverkleidung am Beispiel der rechten Fahrzeugseite

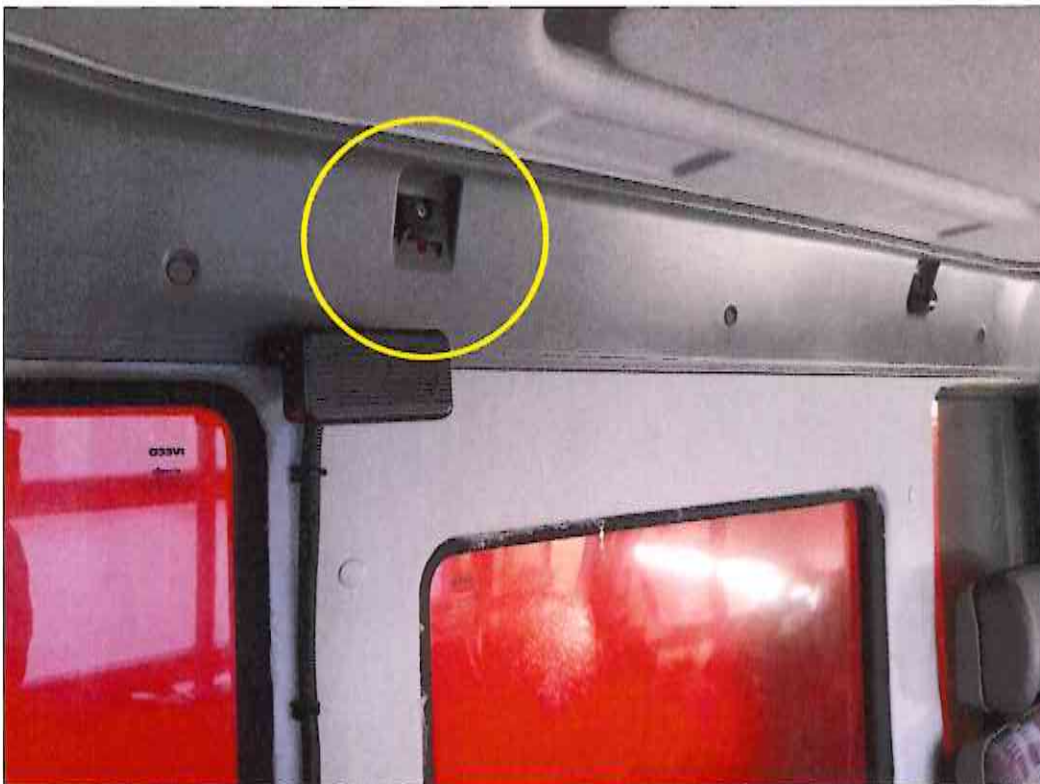
Bild 20 Kleiderhaken Fahrerhaus rechts gebrochen

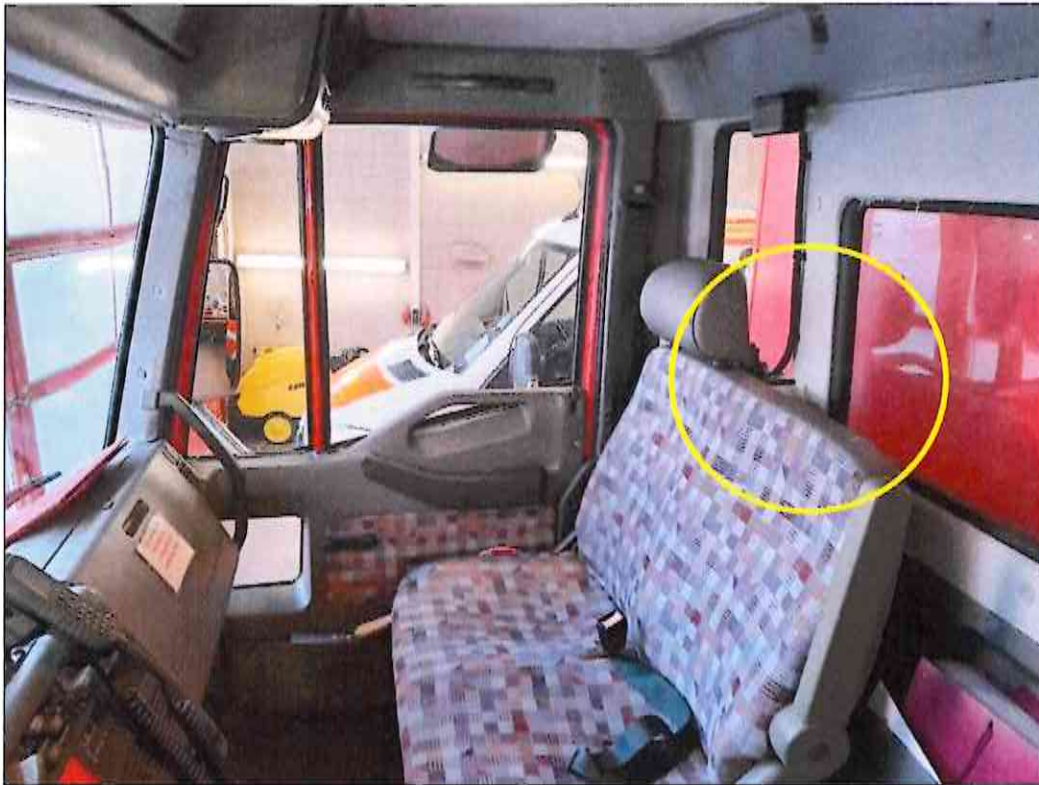
Bild 21 Kopfstütze Mittelsitz fehlt

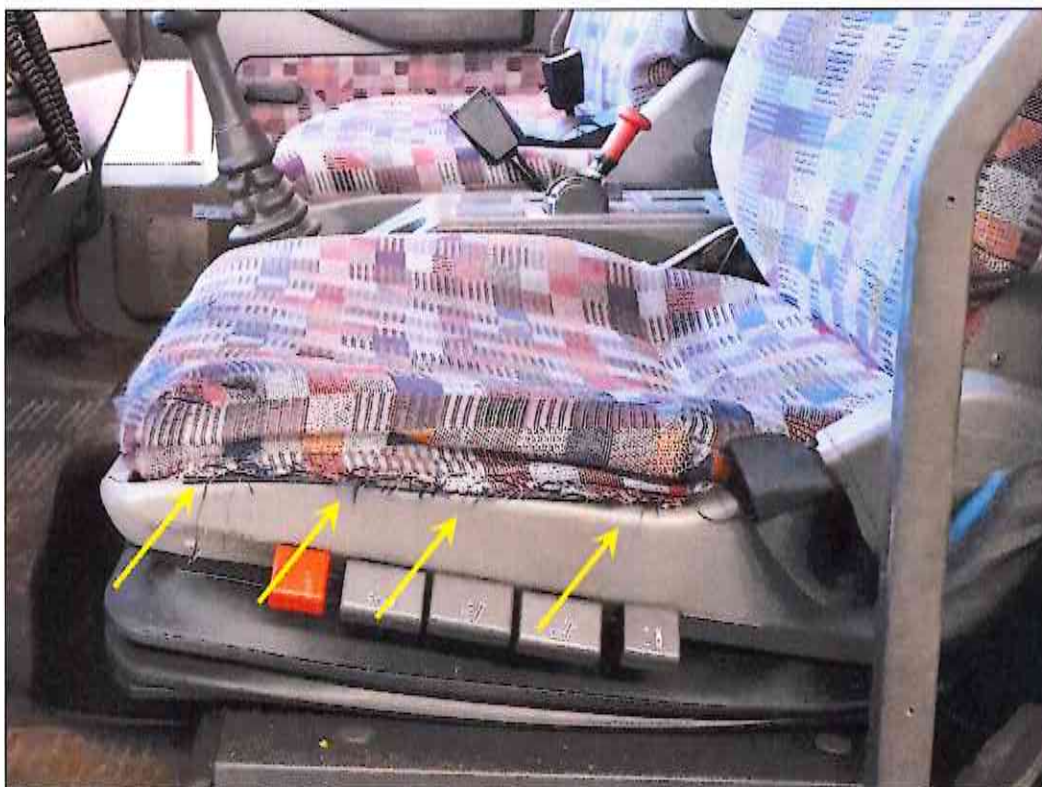
Bild 22 Sitzkissen links beschädigt

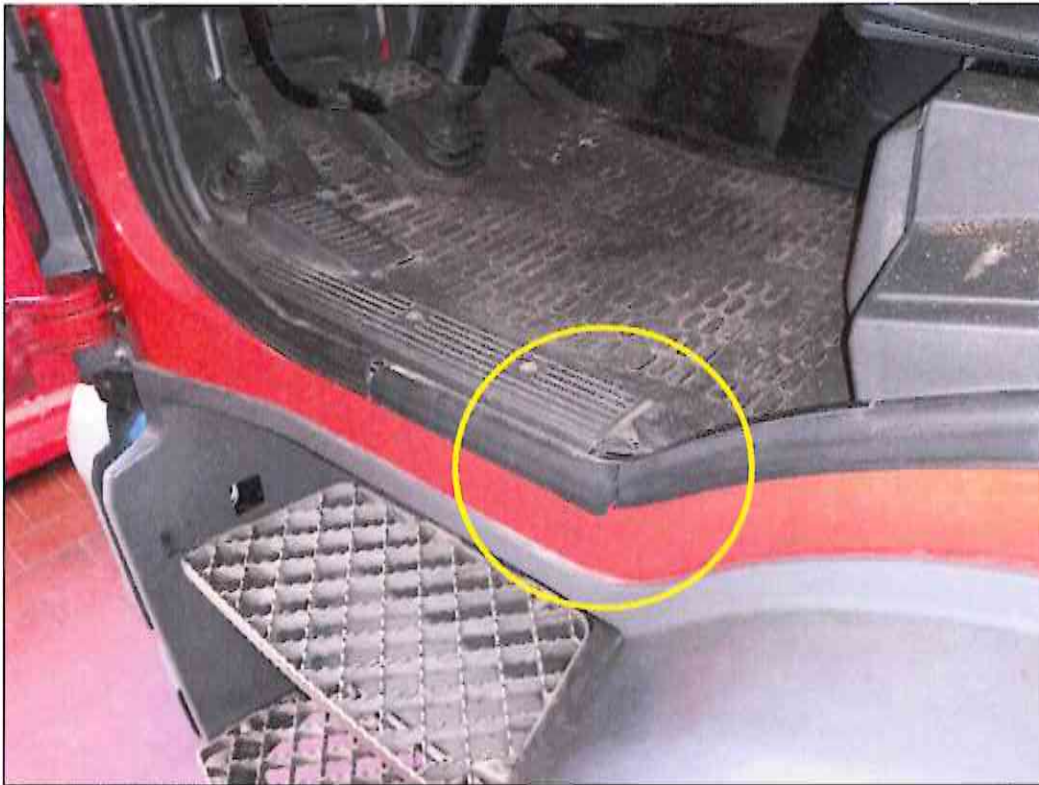
Bild 23 Türdichtung Einstieg links defekt

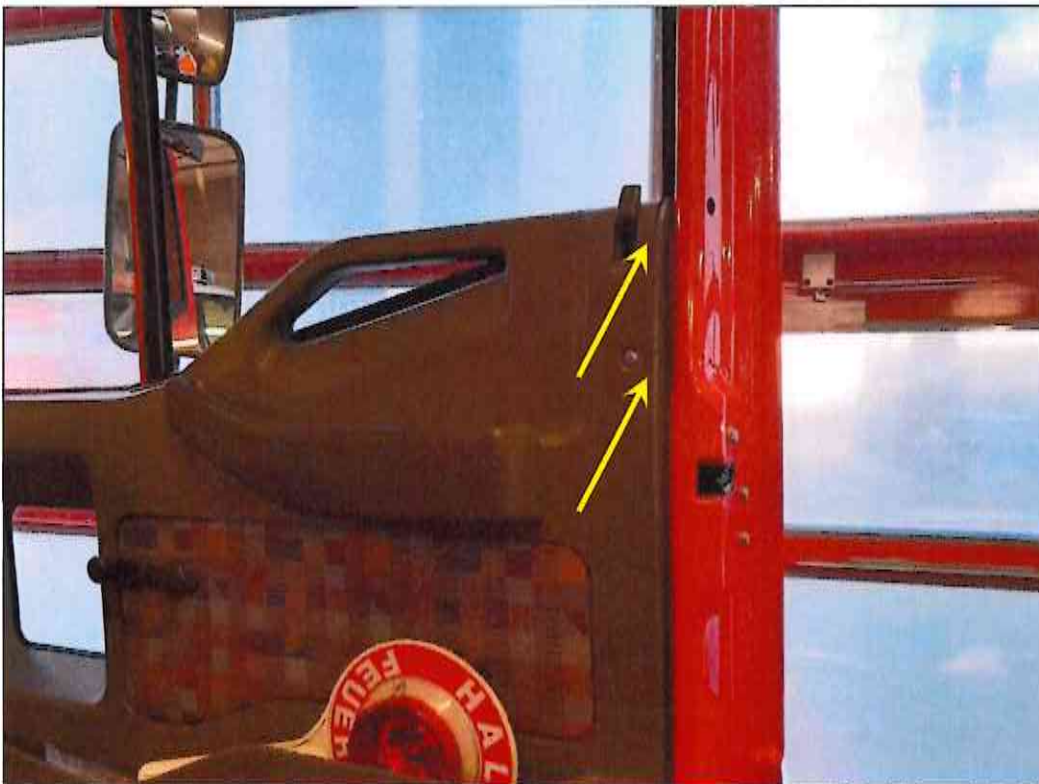
Bild 24 Türverkleidung rechts gebrochen

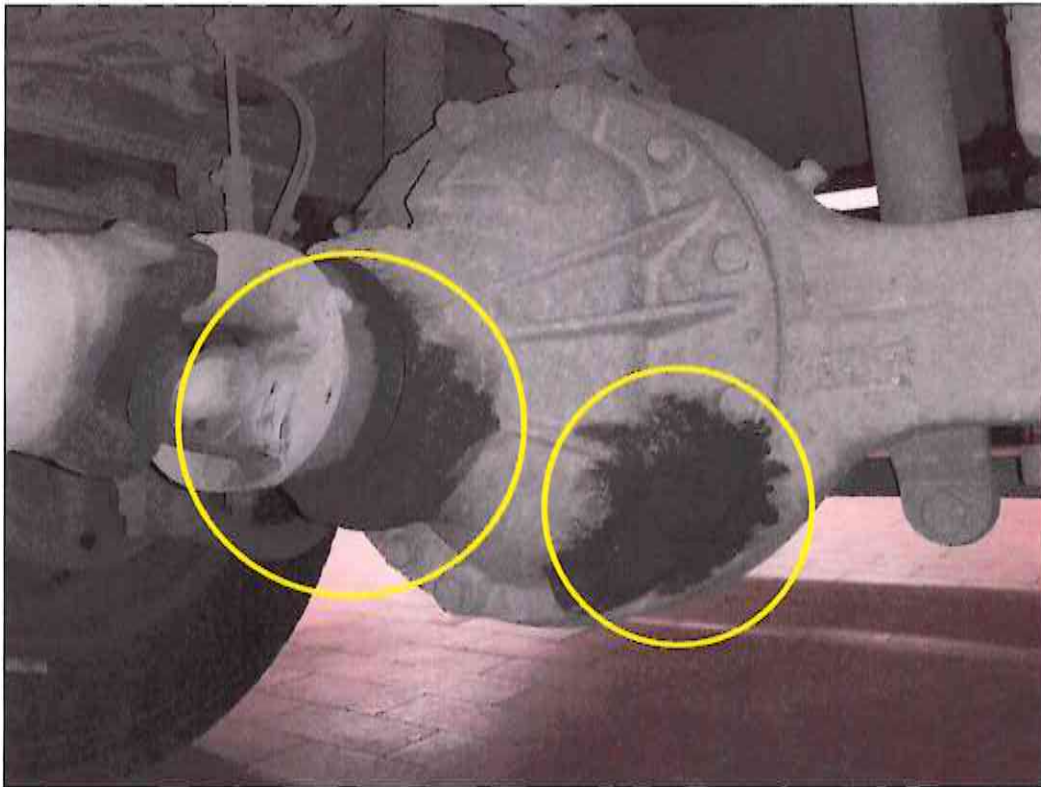
Das Fahrzeug befindet sich in einem dem Alter und der Laufleistung entsprechendem guten gebrauchten Zustand. Es sind vereinzelt Lackbeschädigungen vorhanden. Alle Klappen, Auszüge und Lagerungen befinden sich, neben den festgestellten Schäden, in einem dem Alter und der Nutzungsdauer entsprechendem normalen Zustand. Das Achsgetriebe und der Kardanflansch sind ölflecht. Die Bremse der 2. Achse ist laut HU Bericht leicht ungleich.

Bild 25 Hinterachsgetriebe und Antriebsflansch ölfleucht

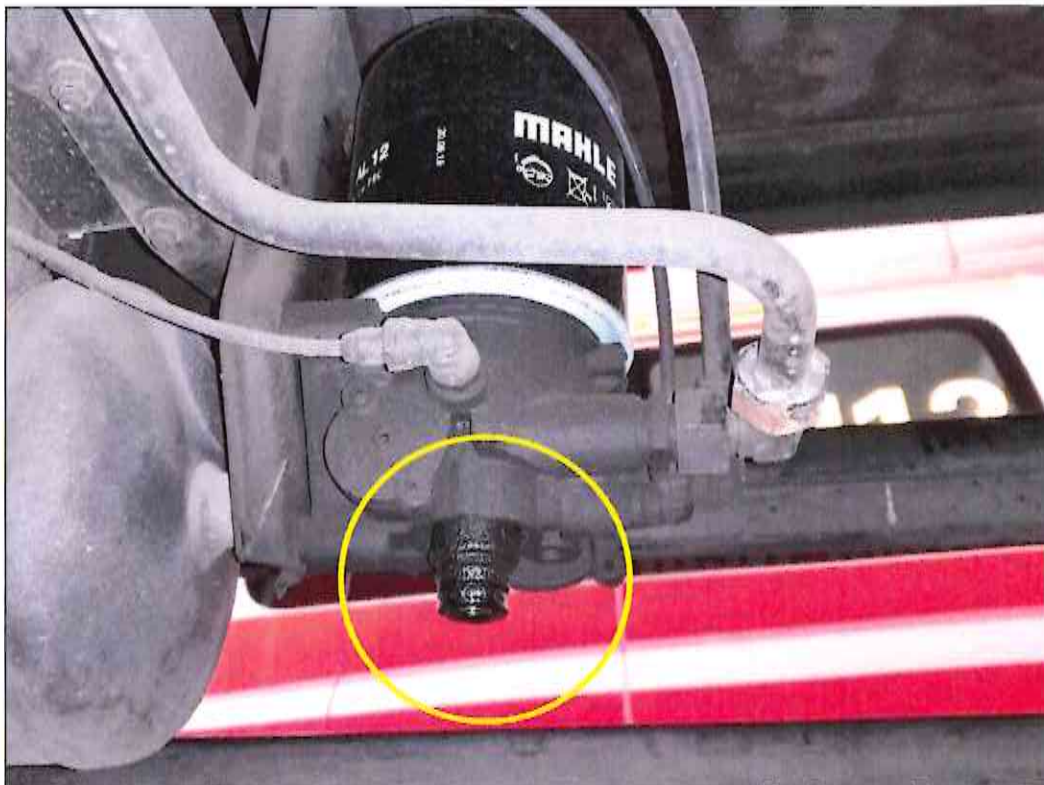
Bild 26 Geräuschdämpfer Lufttrockner fehlt

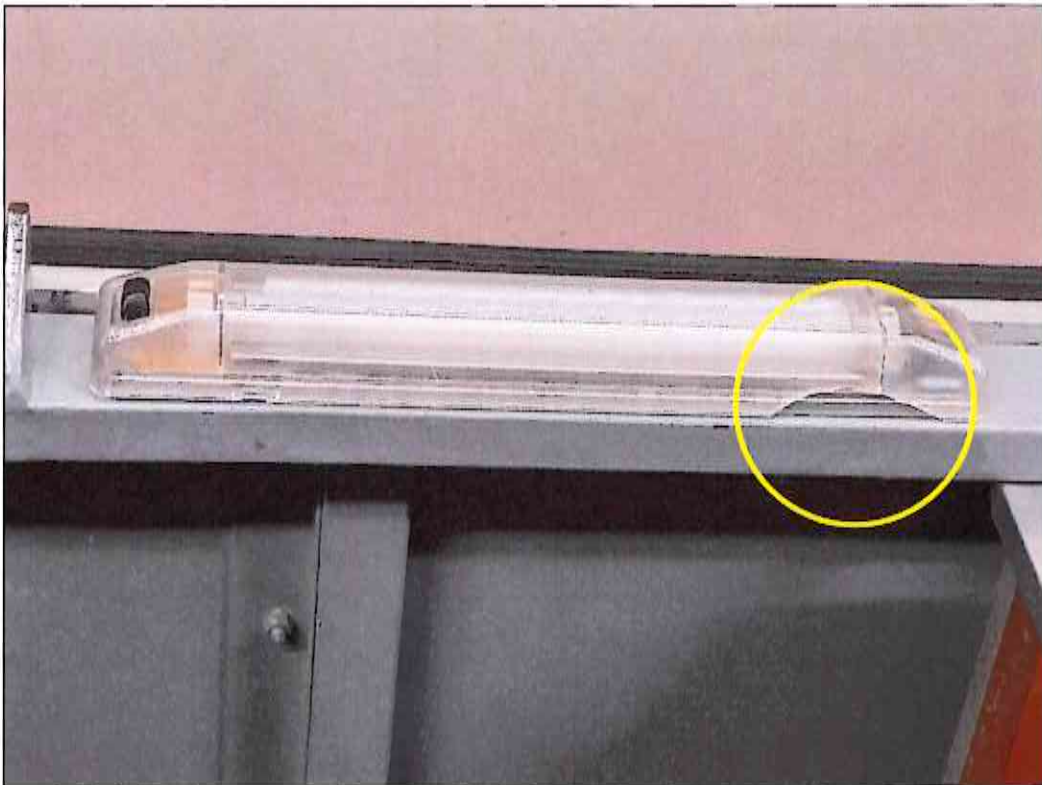
Bild 27 Lichtscheibe Laderraumbeleuchtung links gebrochen

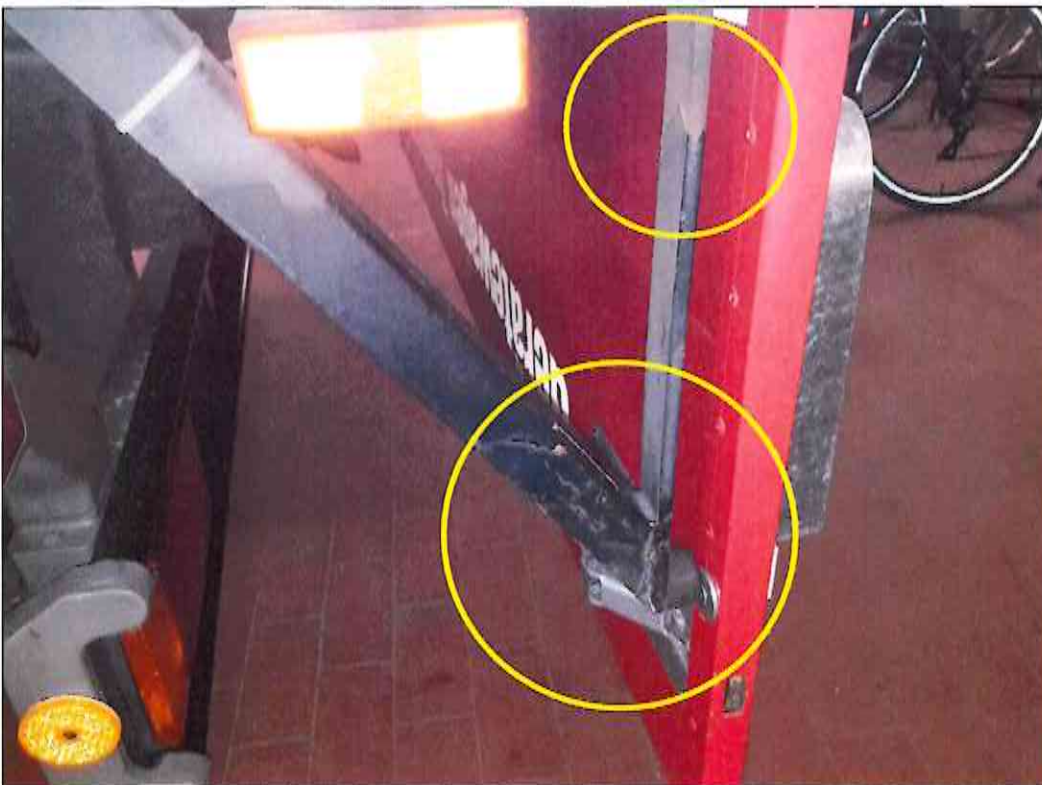
Bild 28 Anschlag Heckklappe verformt
