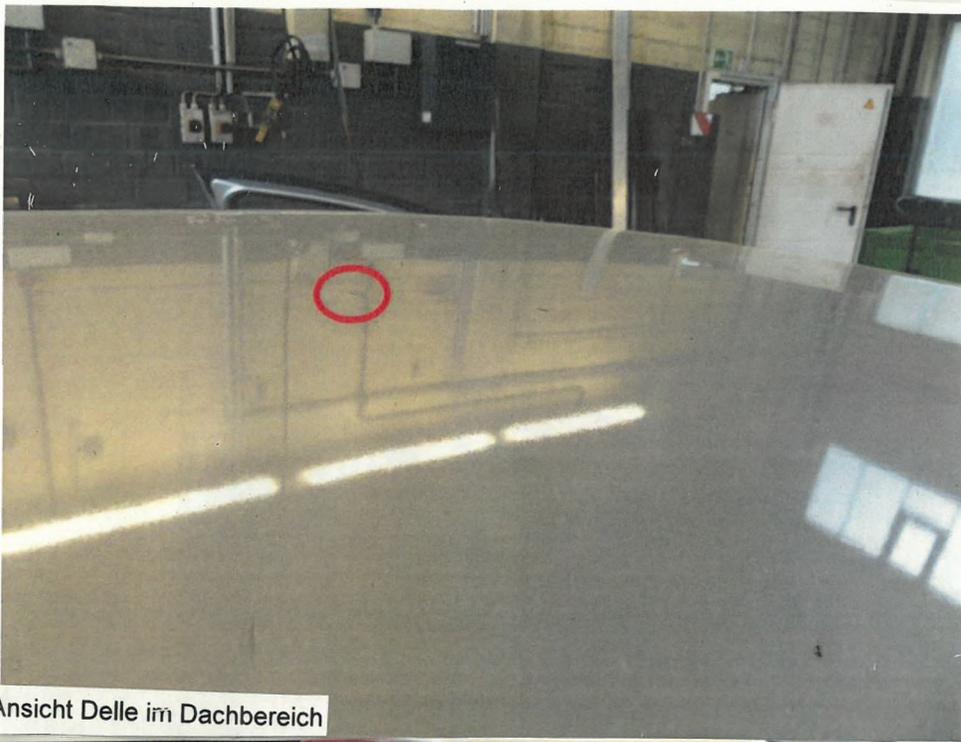
Ansicht Delle im Dachbereich

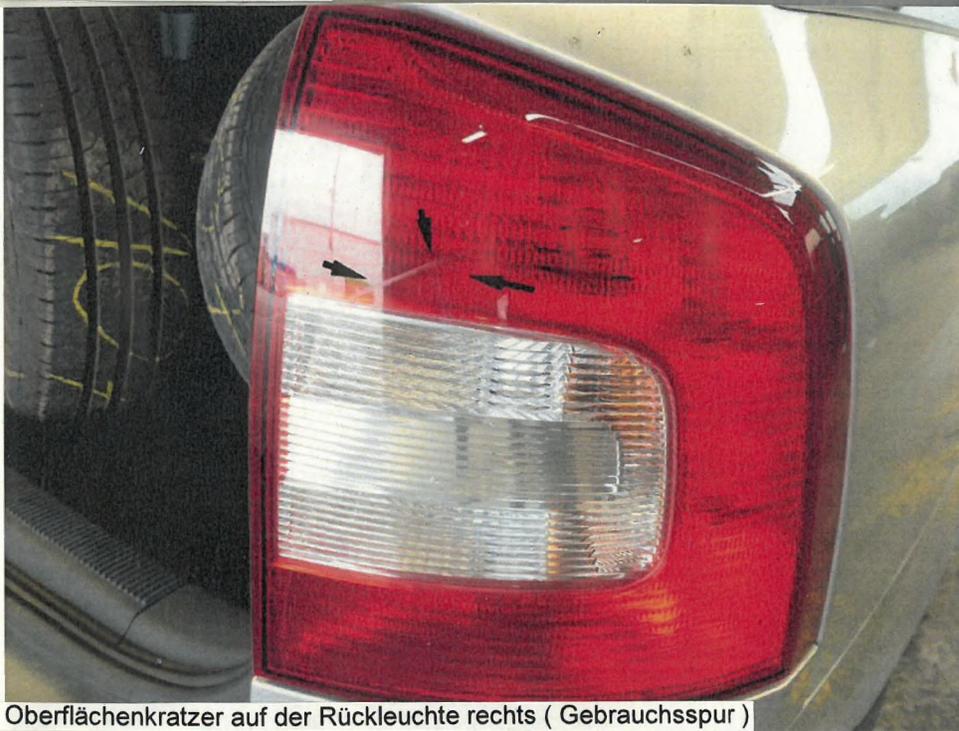
Oberflächenkratzer auf der Rückleuchte rechts (Gebrauchsspur)

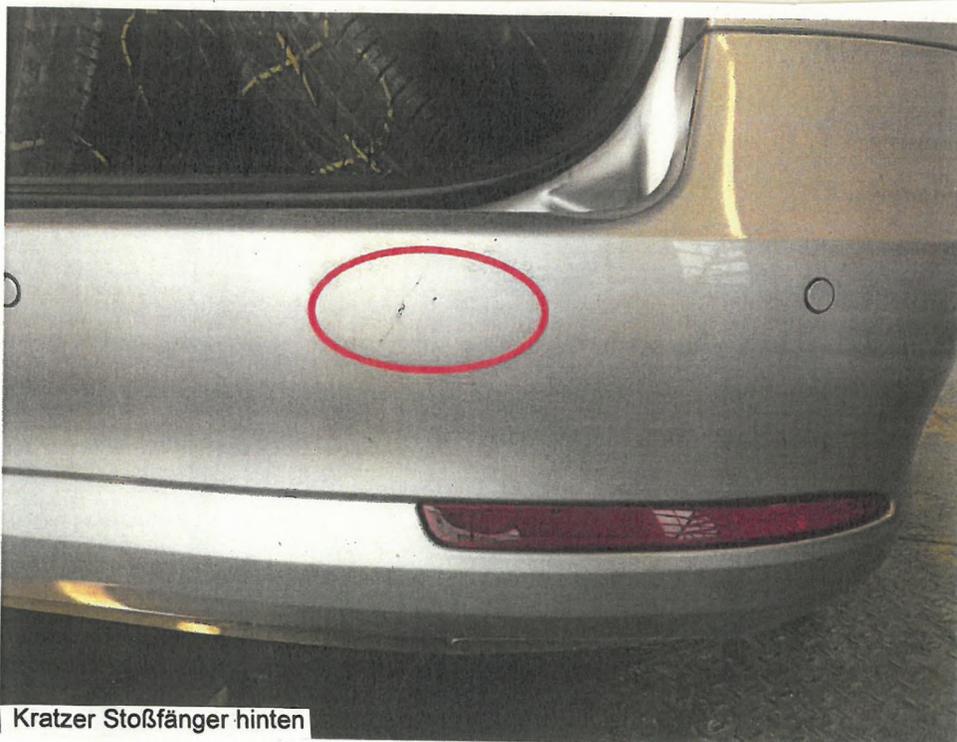
Kratzer Stoßfänger hinten

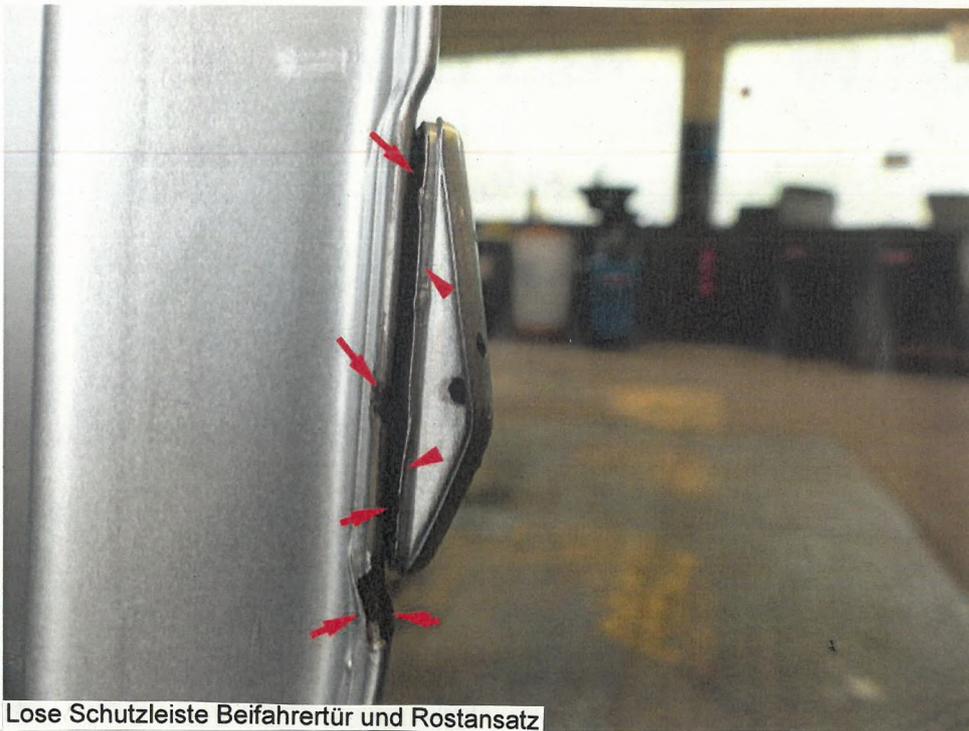
Lose Schutzleiste Beifahrertür und Rostansatz

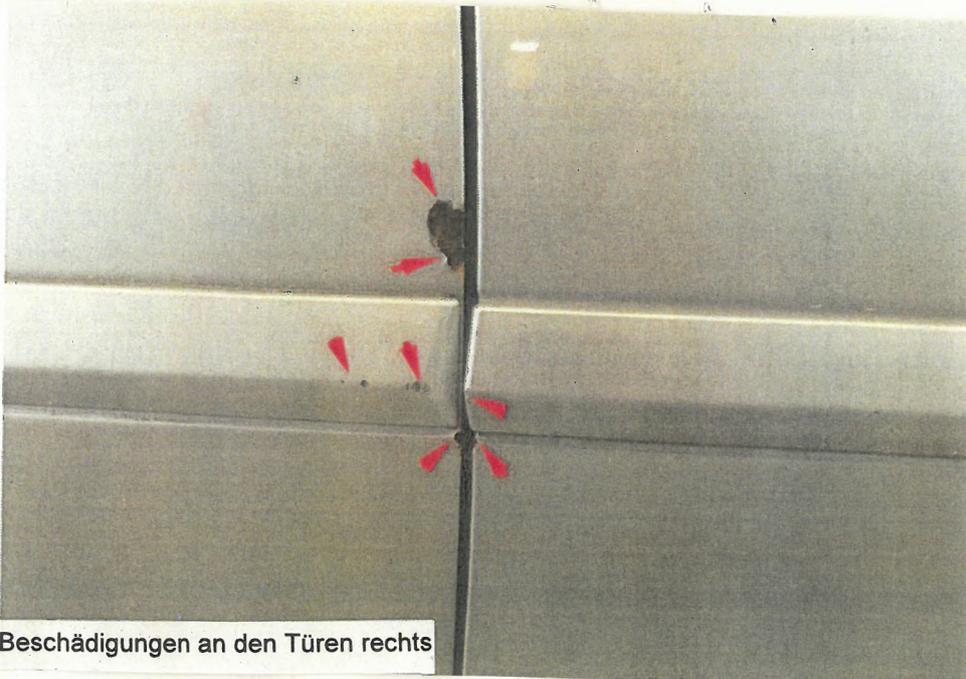
Beschädigungen an den Türen rechts

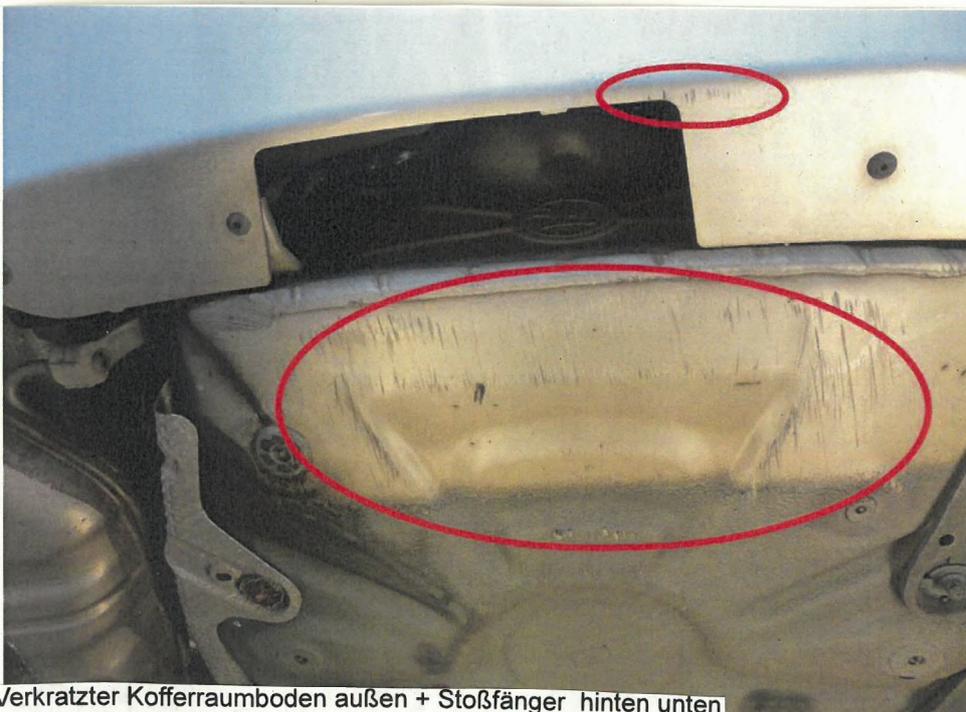
Verkratzter Kofferraumboden außen + Stoßfänger hinten unten
