# TÜV NORD Mobilität GmbH & Co. KG

## G u t a c h t e n

Betreff : Fahrzeugbewertung MK SH9931  
Fahrzeughalter : Stadt Halver Der Bürgermeister  
Thomasstr. 18, 58553 Halver  
Amtliches Kennzeichen : MK SH9931  
Auftrag vom : 21.05.2024  
Besichtigungsdatum / -ort : 21.05.2024 / Baubetriebshof, Halver  
Besichtigt durch : Unterzeichner  
Anwesend : Hr. Dembski

**Technische Daten und Fahrzeugbeschreibung**

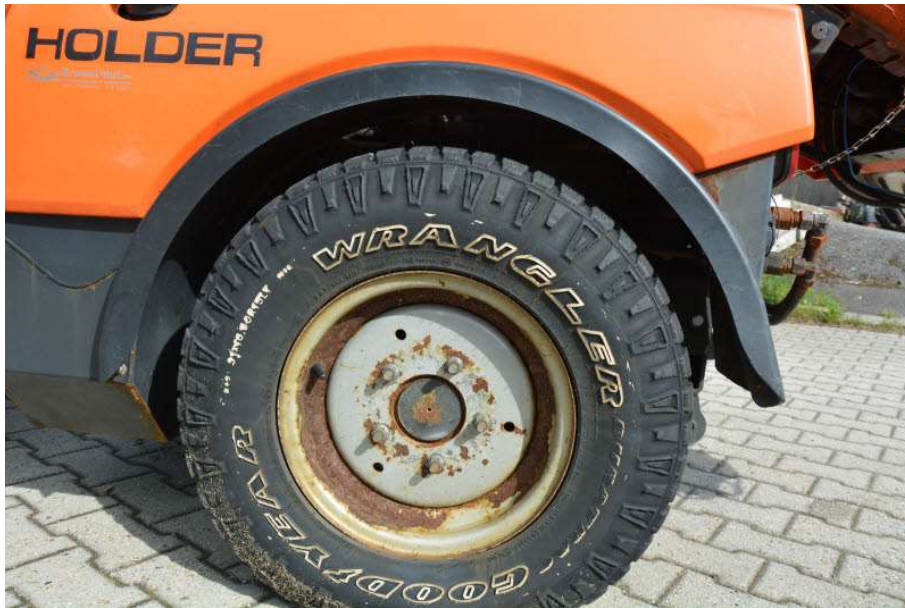
Bild 13

Reifen überaltert

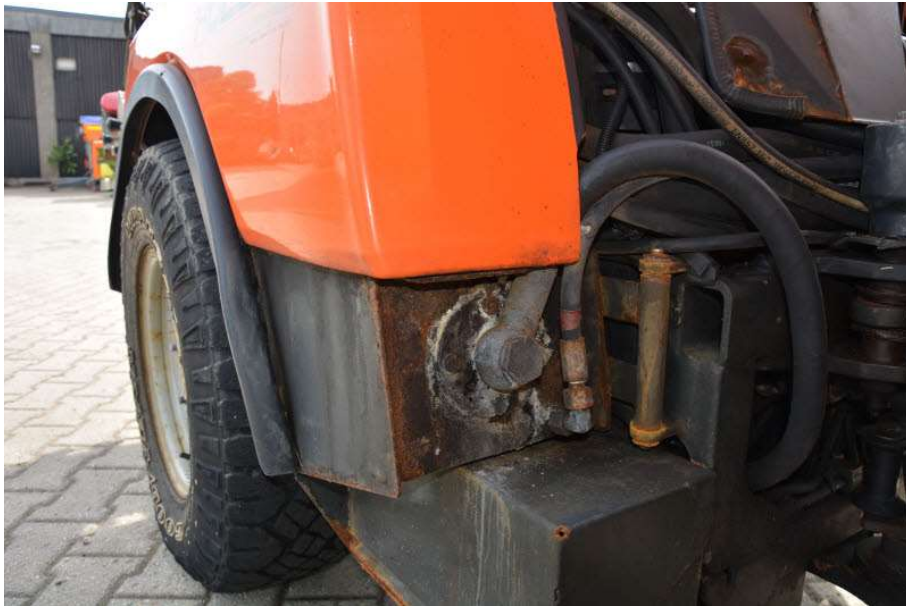
Bild 15

Rostschäden
