PRÜFGUTACHTEN

P-24020118-H

| BETRIFFT | Zustandsbericht |

| Fahrzeugart | Sonder-Kfz. / Feuerwehrfzg. / Pritschenaufbau |

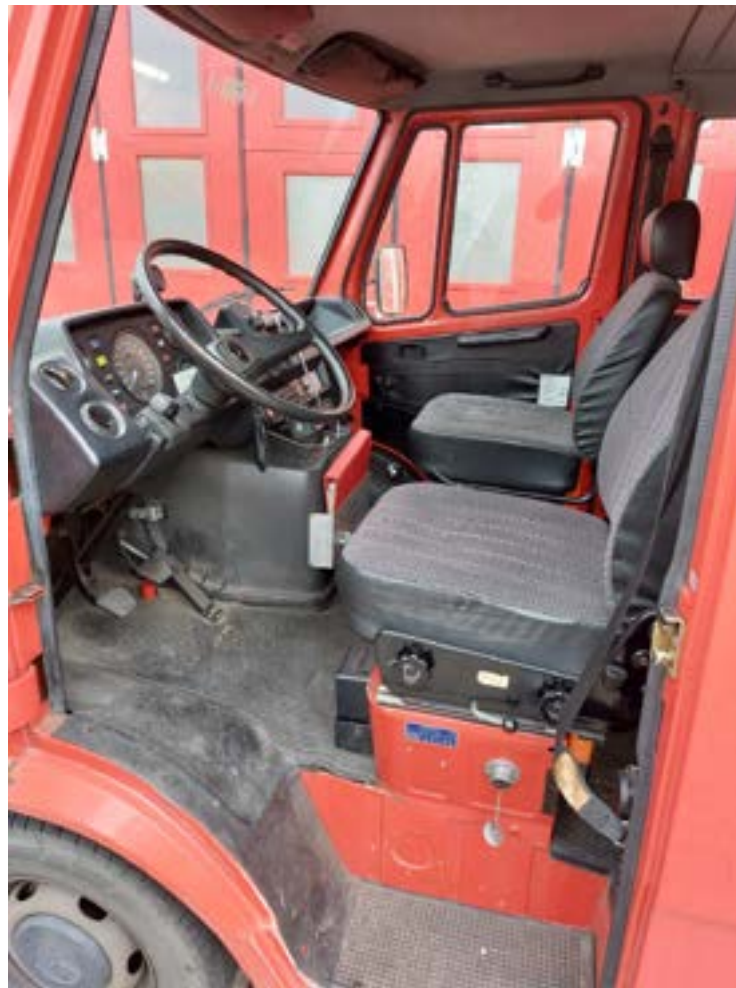
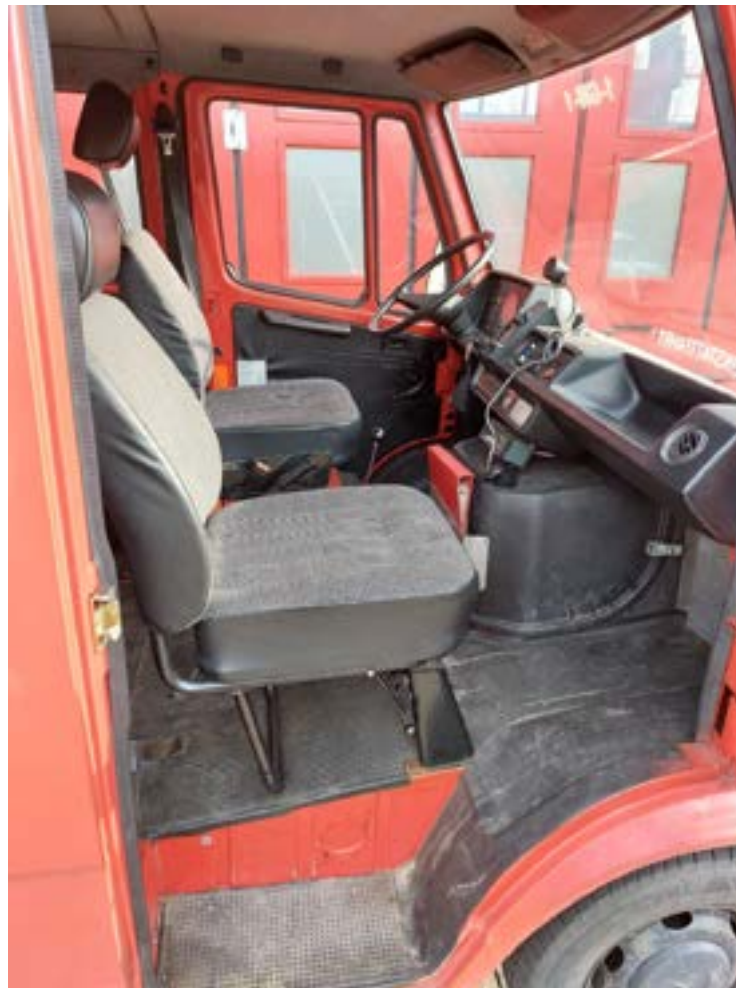
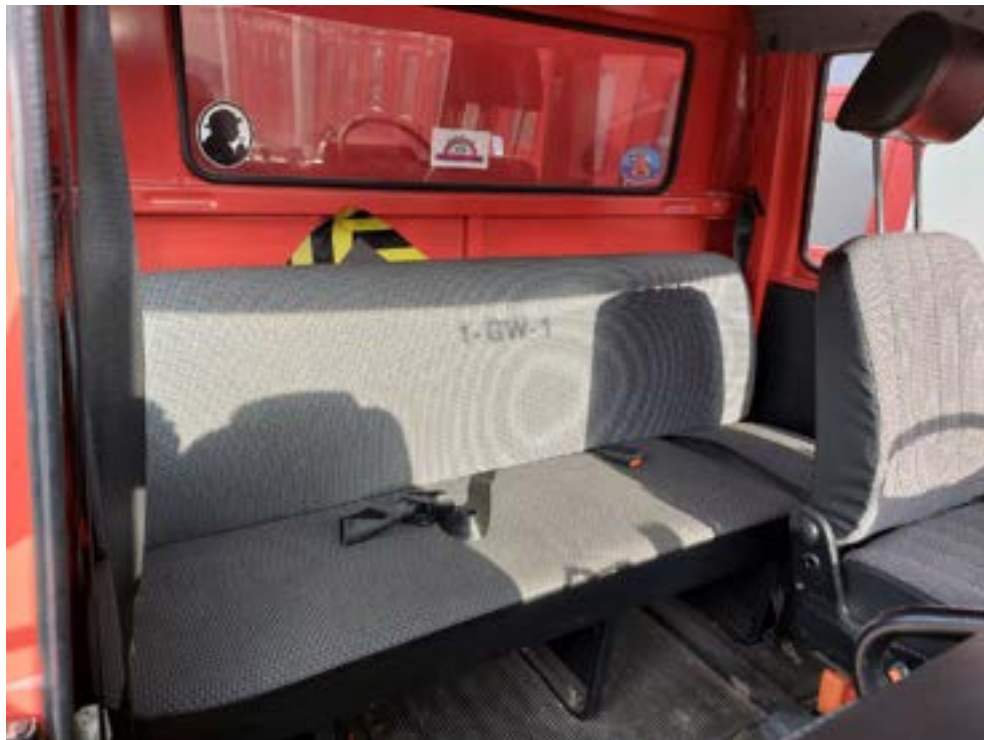
| Position | Beschreibung | |
|--|--|---|
| Innenraum allgemein | Abnutzung entsprechend dem Alter- bzw. der km-Laufleistung | ● |

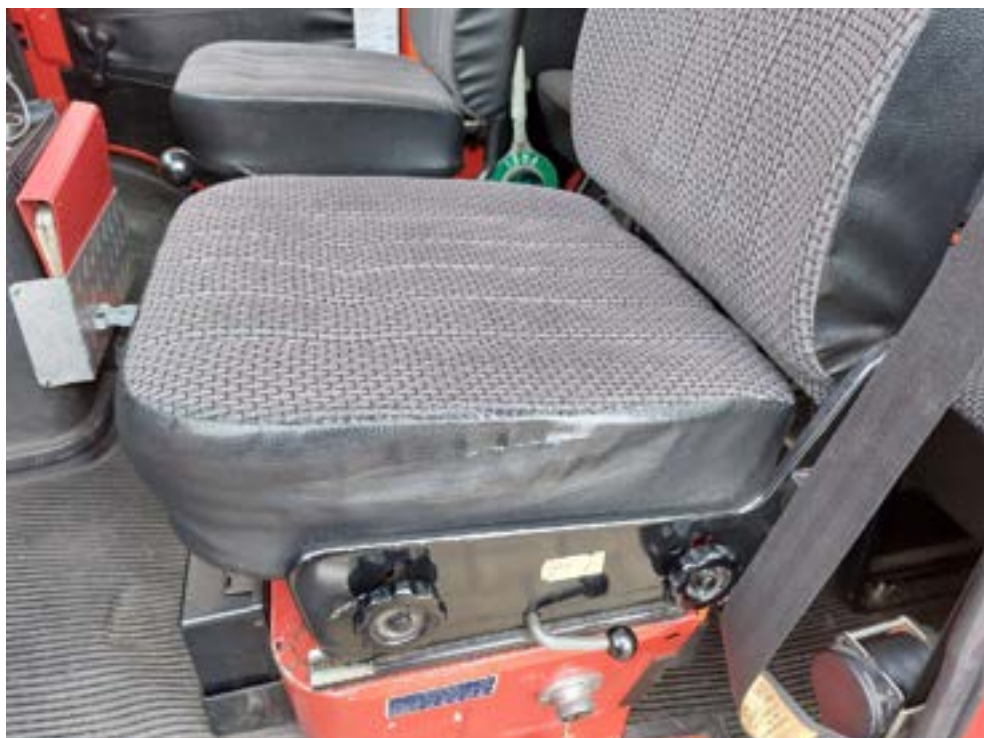
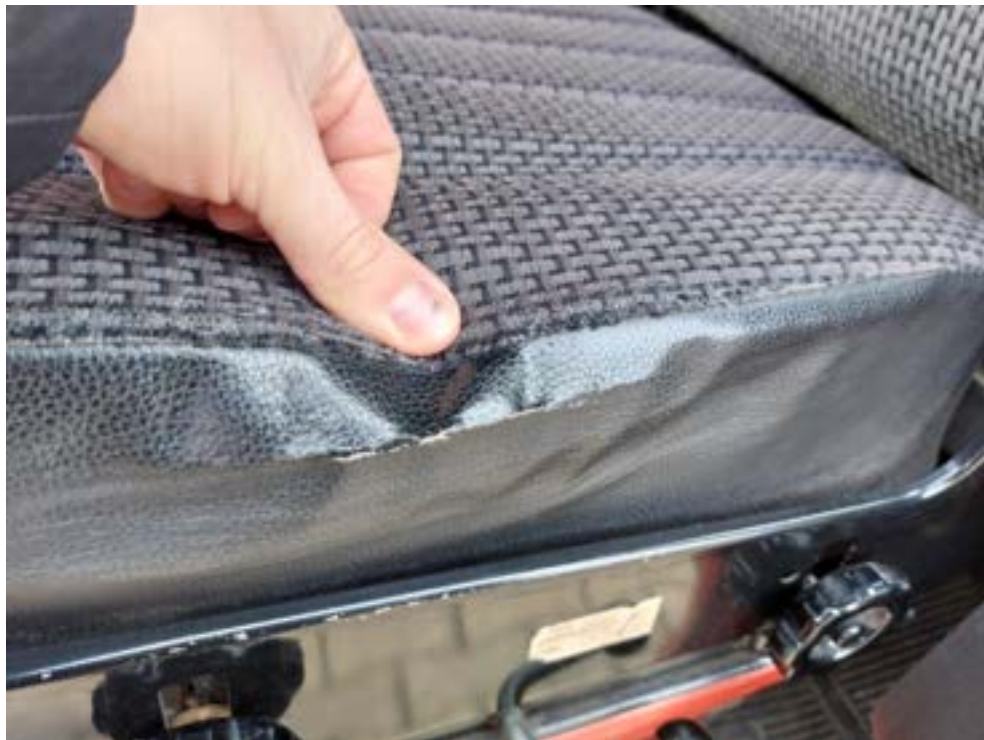
| Position | Beschreibung | |
|--|--|---|
| Sitze | Sitzbezug vorne links unten porös / rissig | ▼ |

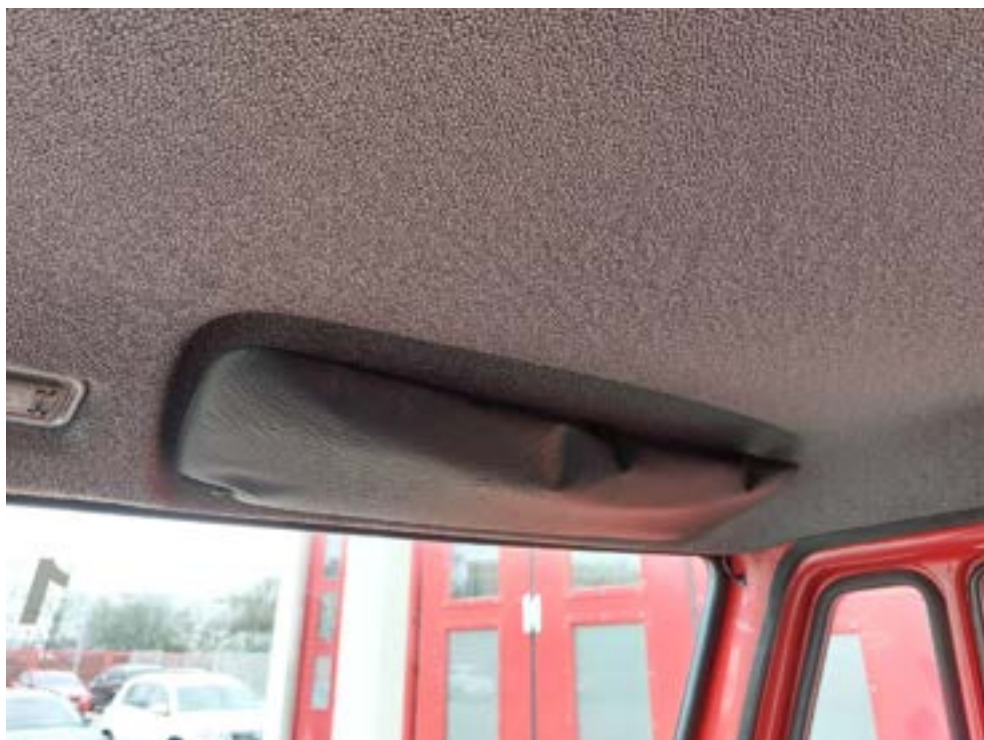
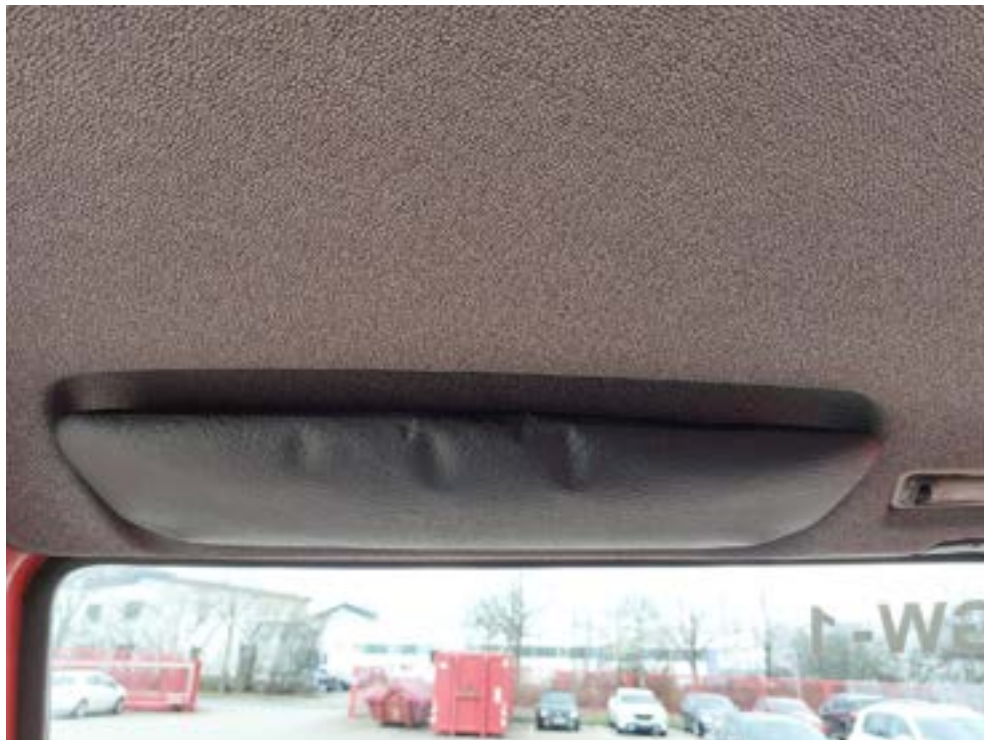
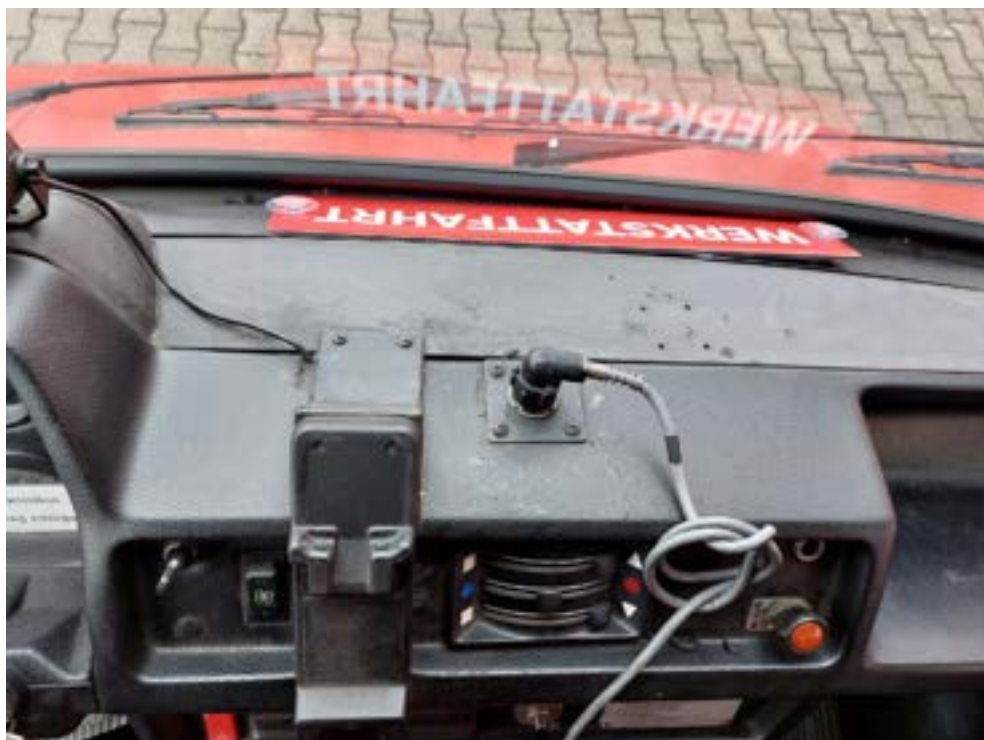
| Position | Beschreibung | |
|--|--|---|
| Verkleidungen | Sonnenblenden Druckstellen, Armaturentafel Bohrlöcher | ● |

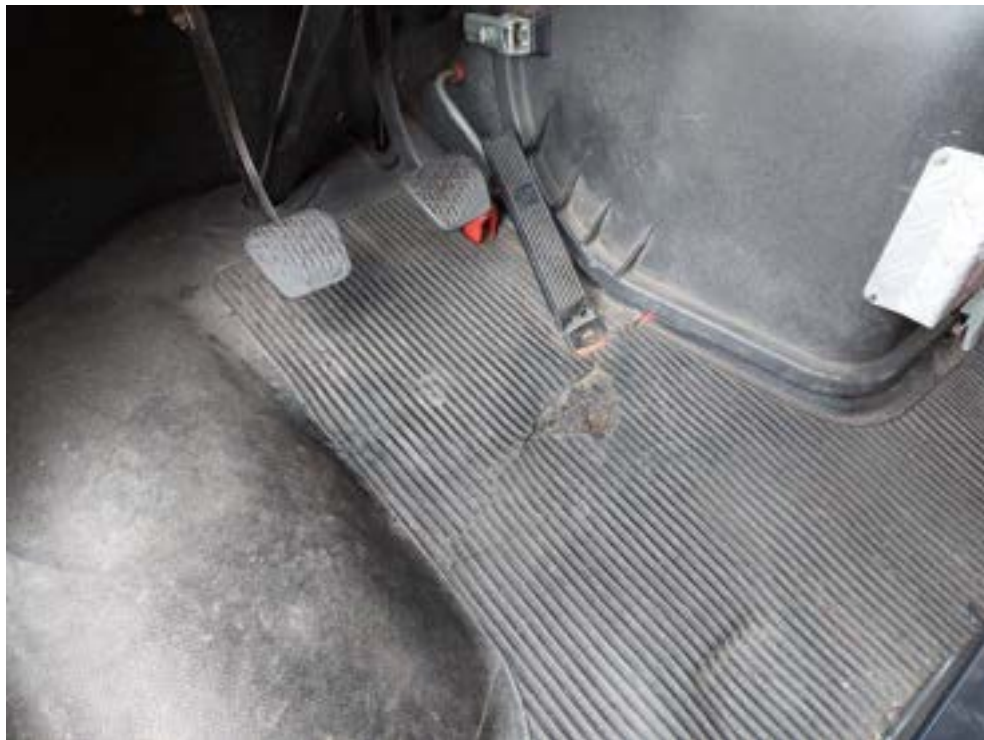
| Position | Beschreibung | |
|--|--|---|
| Bodenbeläge | vorne links Beschädigungen / Brüche | ▼ |

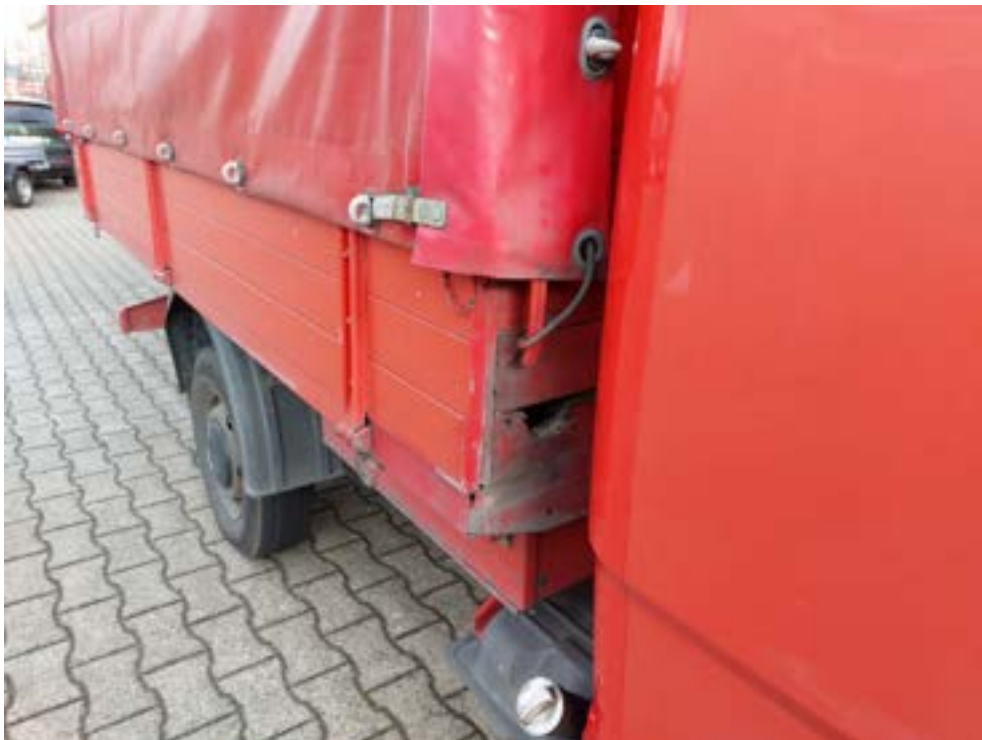
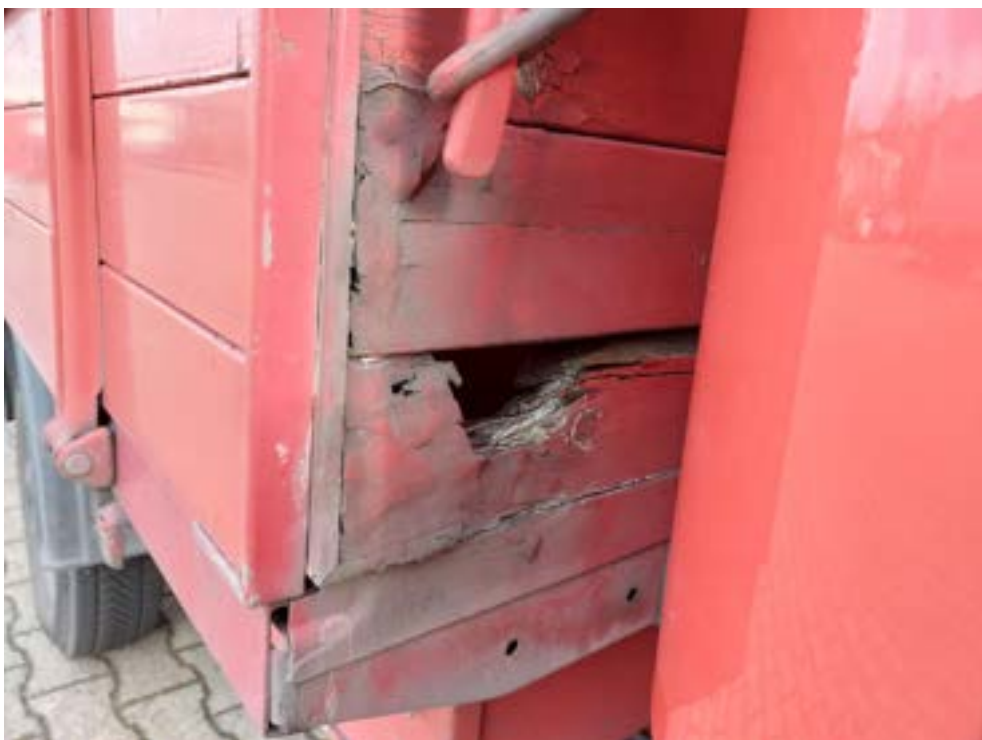
| Position | Beschreibung | |
|--|--|---|
| Aufbau 2 | Stirnwand Pritschenaufbau Beschädigungen / Brüche | ● |

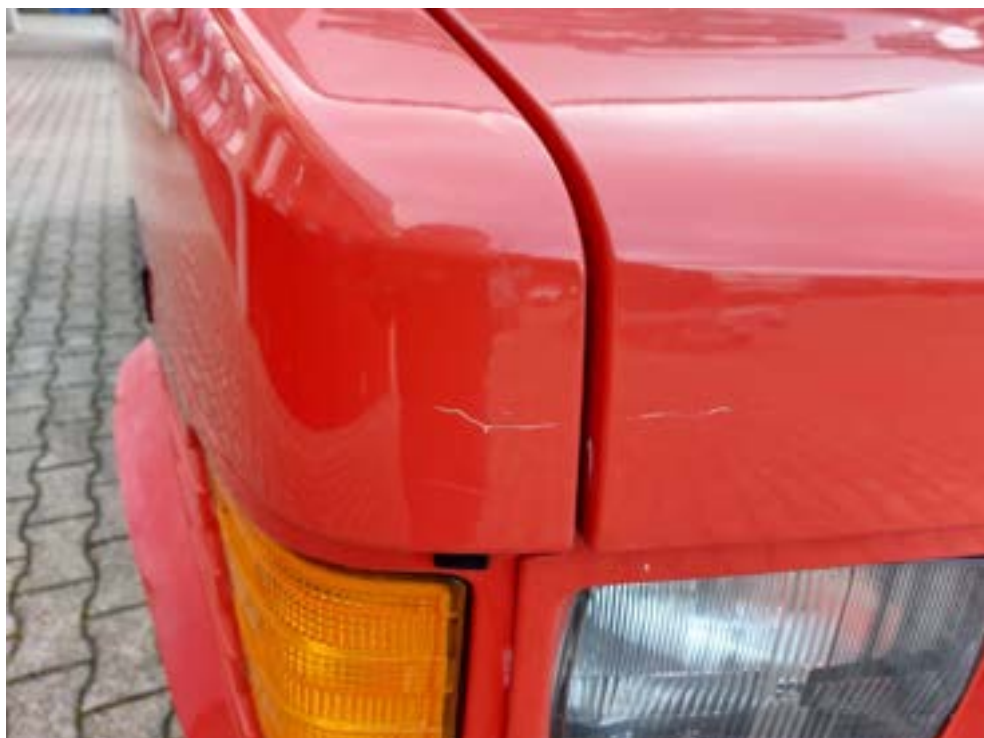
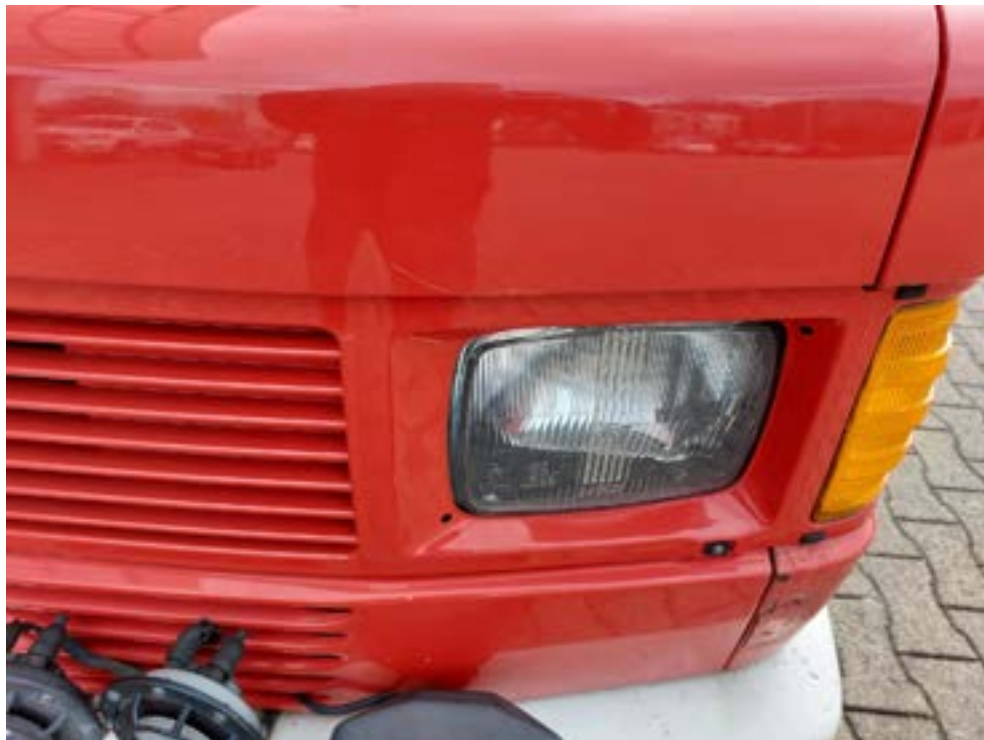
| Position | Beschreibung | |
|--|--|---|
| Motorhaube | Lackschäden / Kratzer | ● |

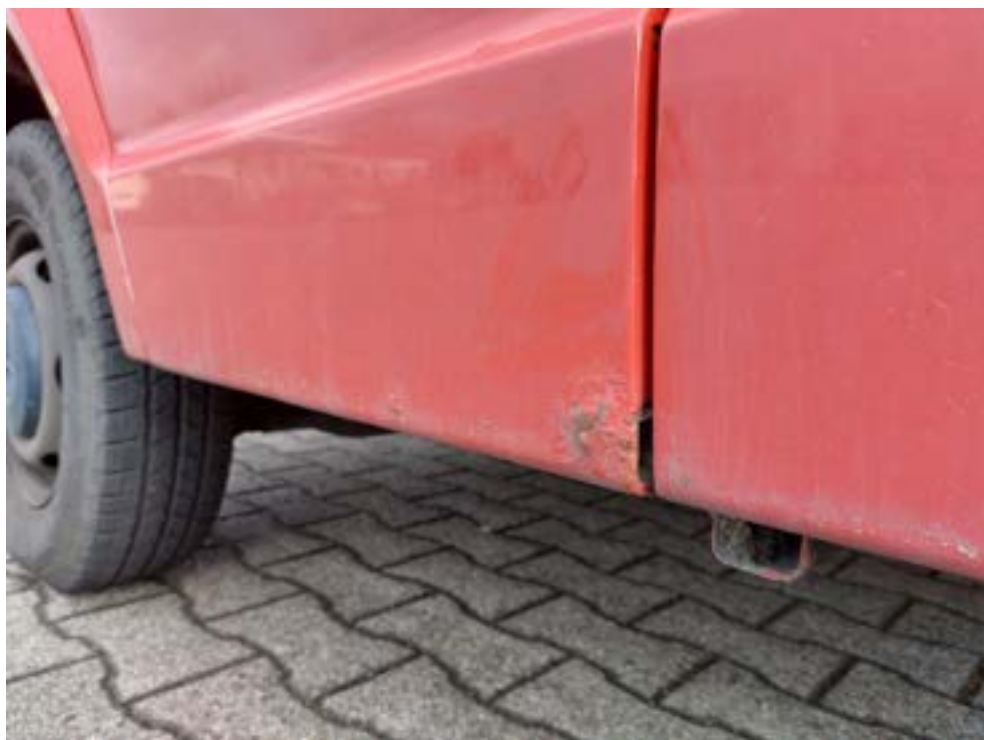
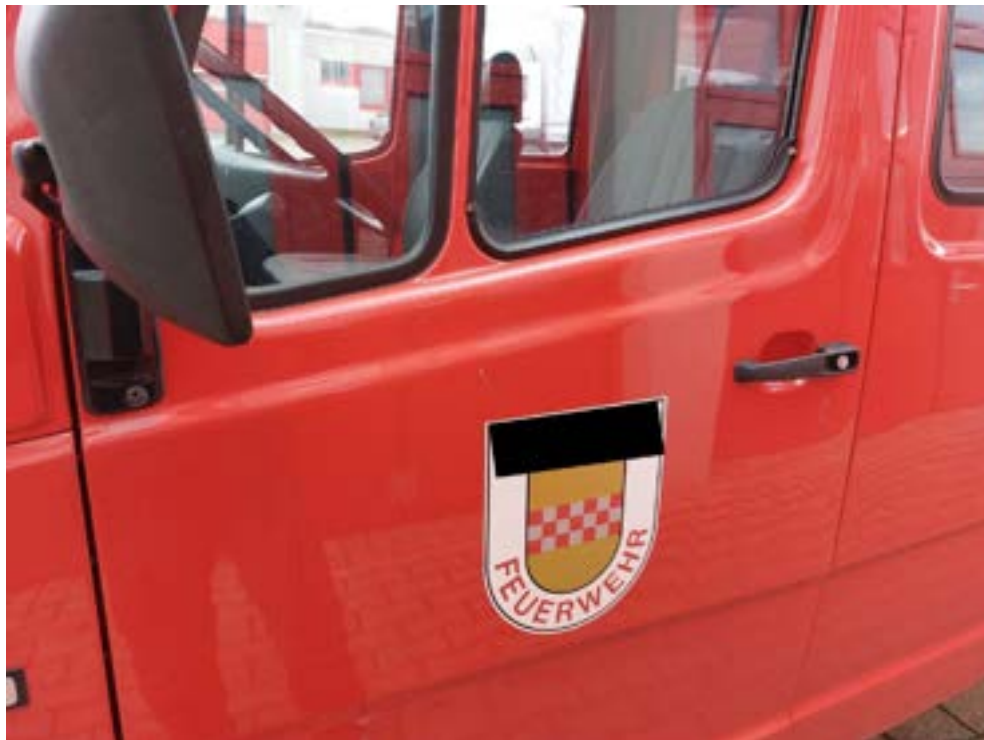
| Position | Beschreibung | |
|--|--|---|
| Tür vorne links | Lackschäden / Kratzer, Korrosion | ● |

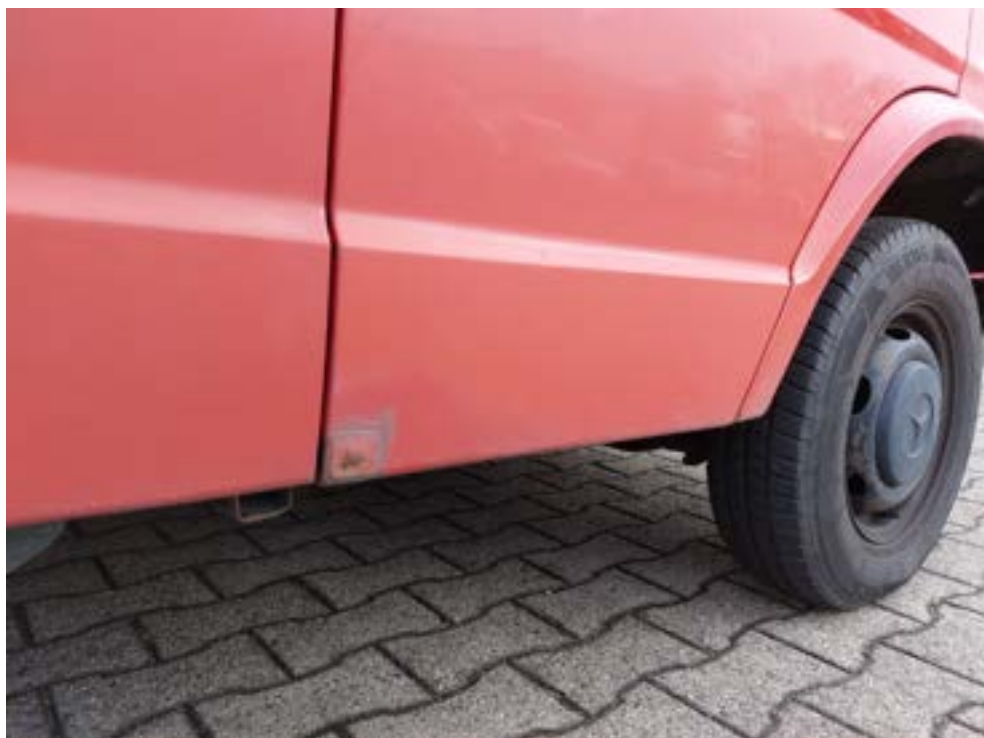
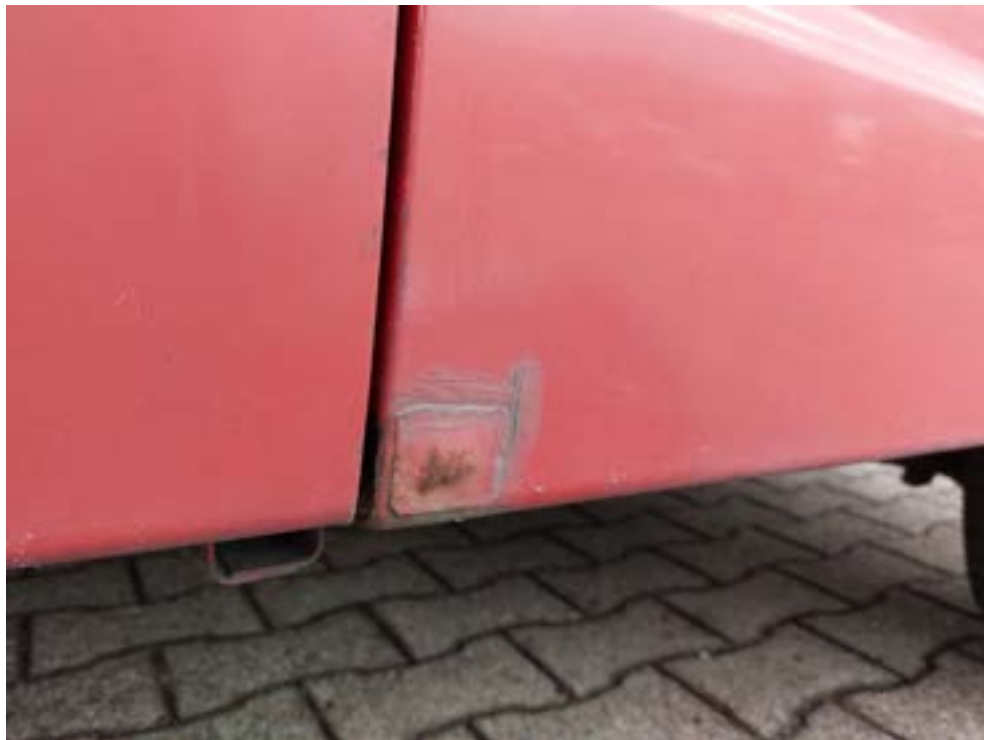
| Position | Beschreibung | |
|--|--|---|
| Tür vorne rechts | Korrosion | ● |

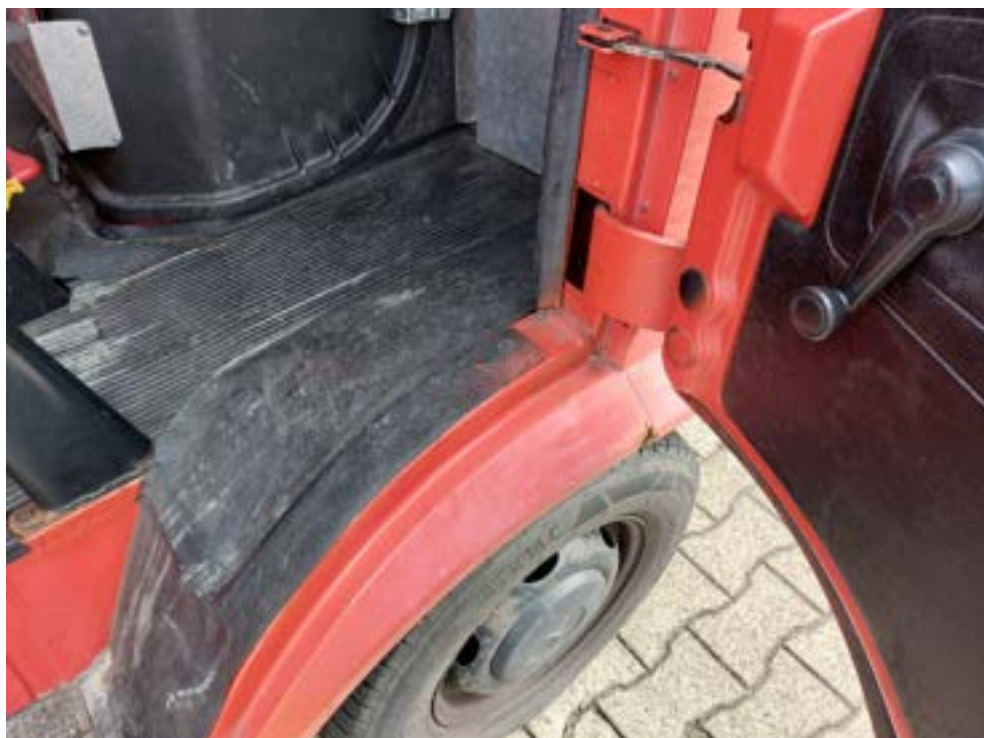
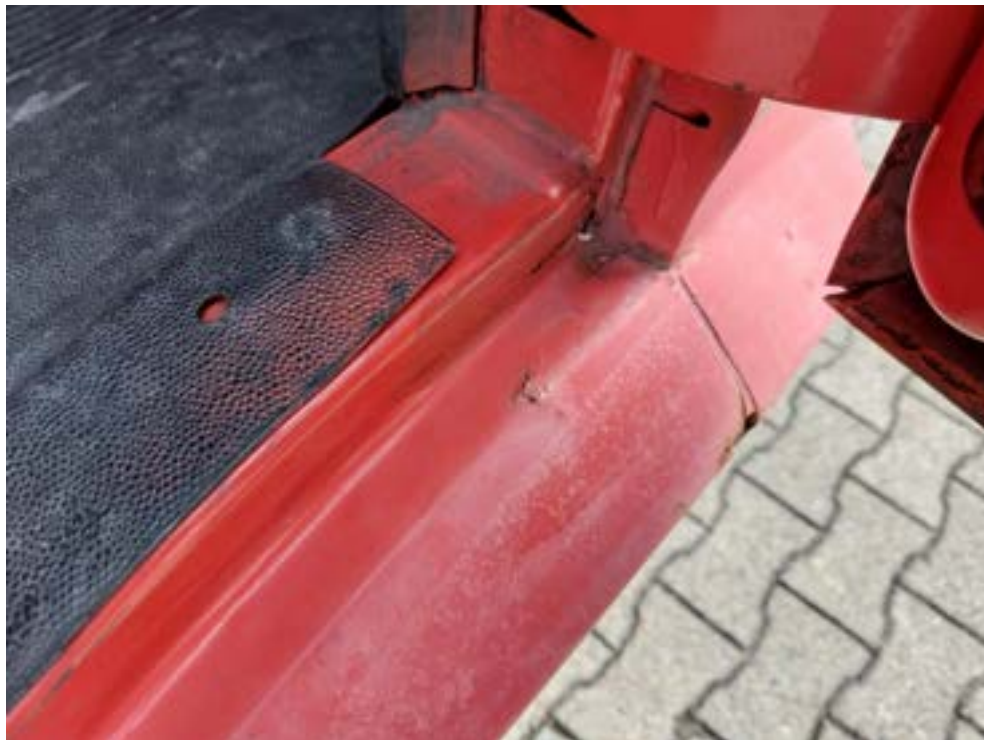
| Position | Beschreibung | |
|--|--|---|
| Einstieg vorne rechts | Korrosion | ● |

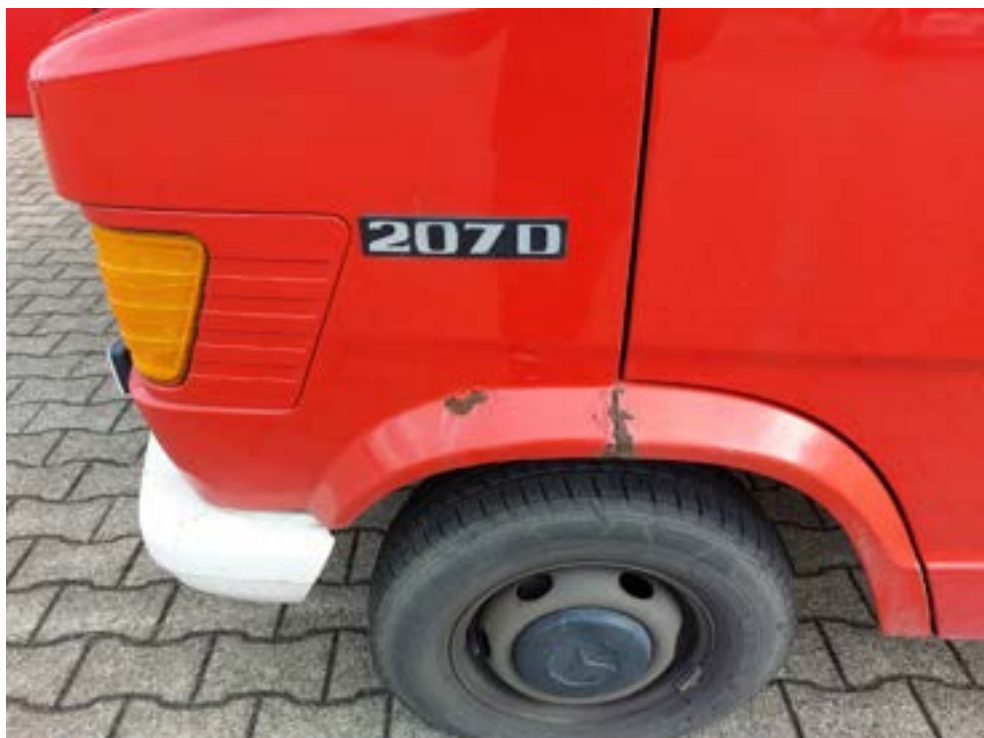
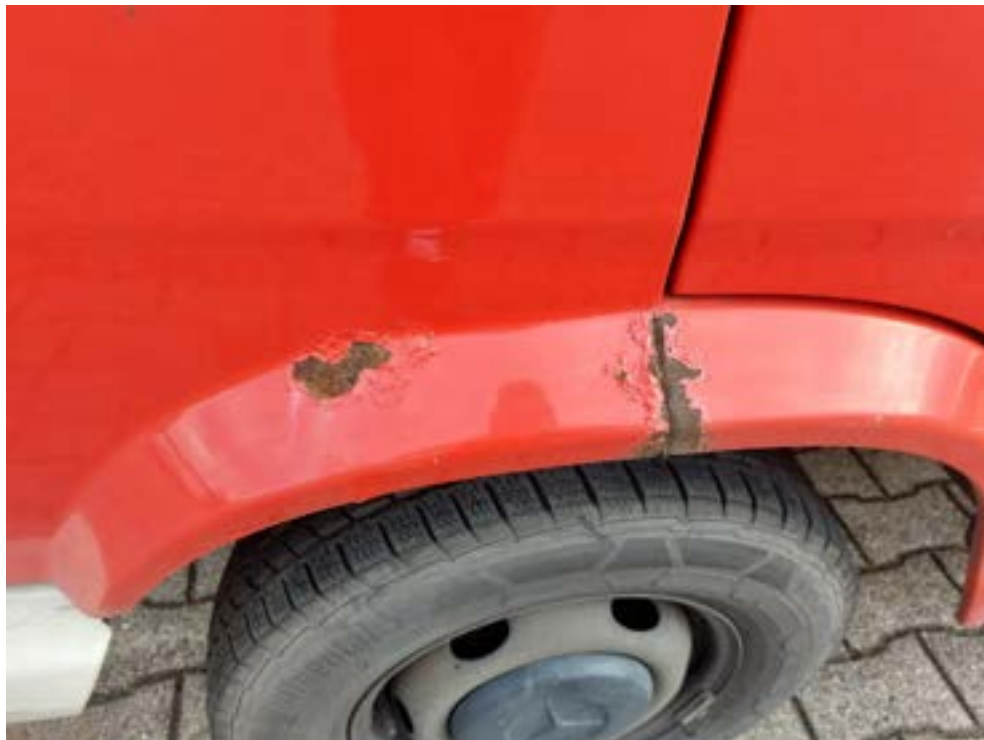
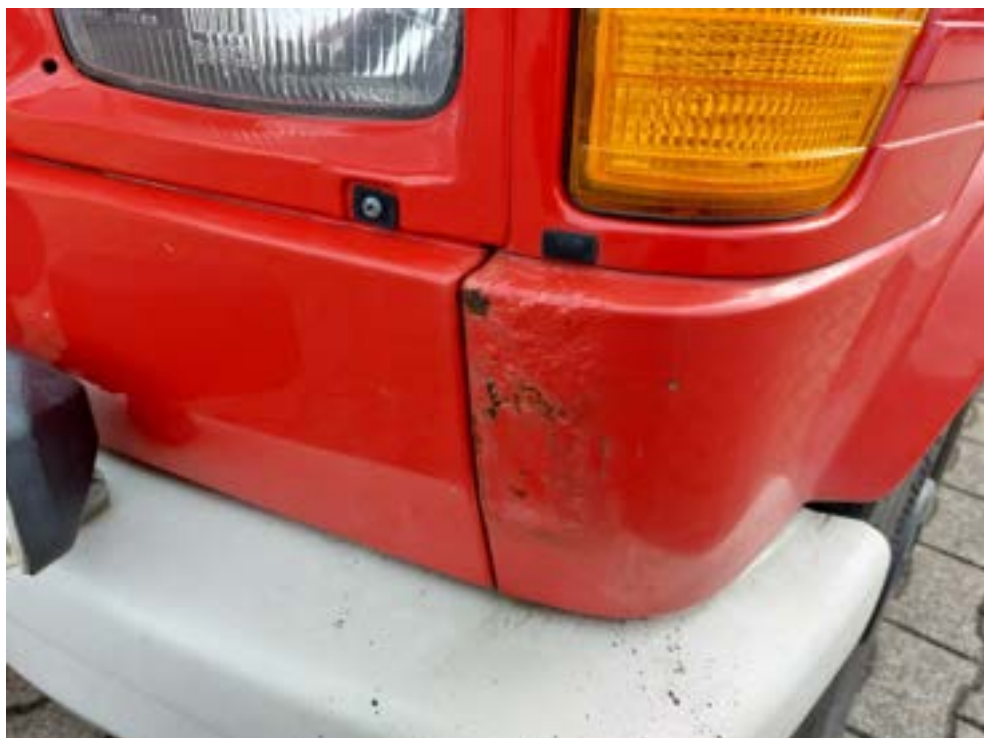
| Position | Beschreibung | |
|--|--|---|
| Kotflügel vorn links | Korrosion | ● |

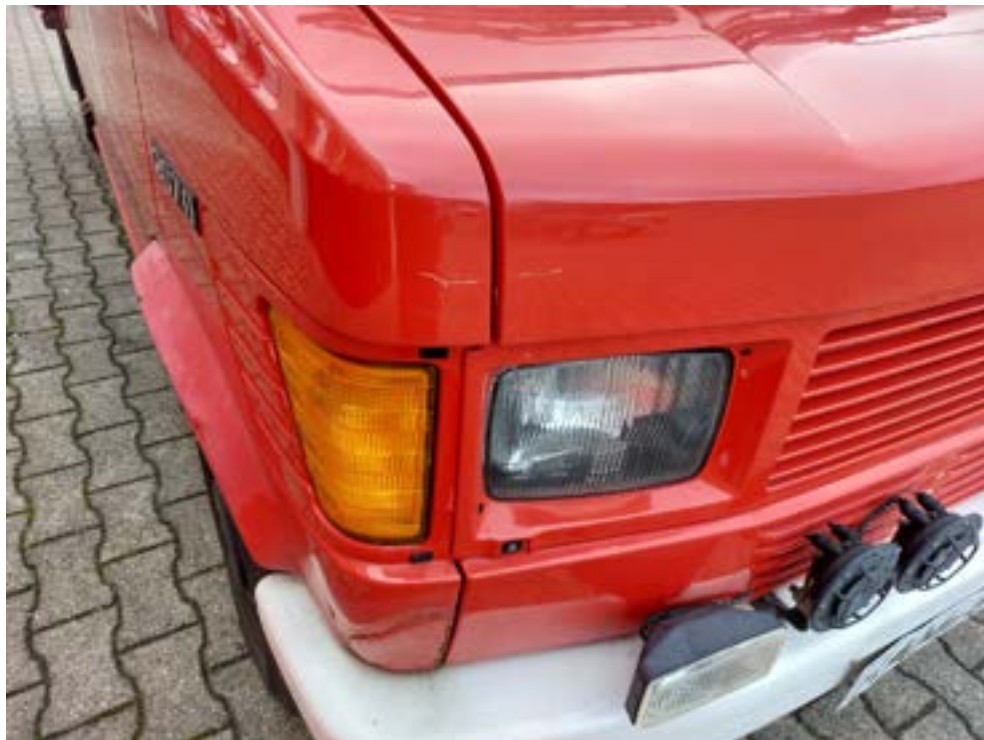
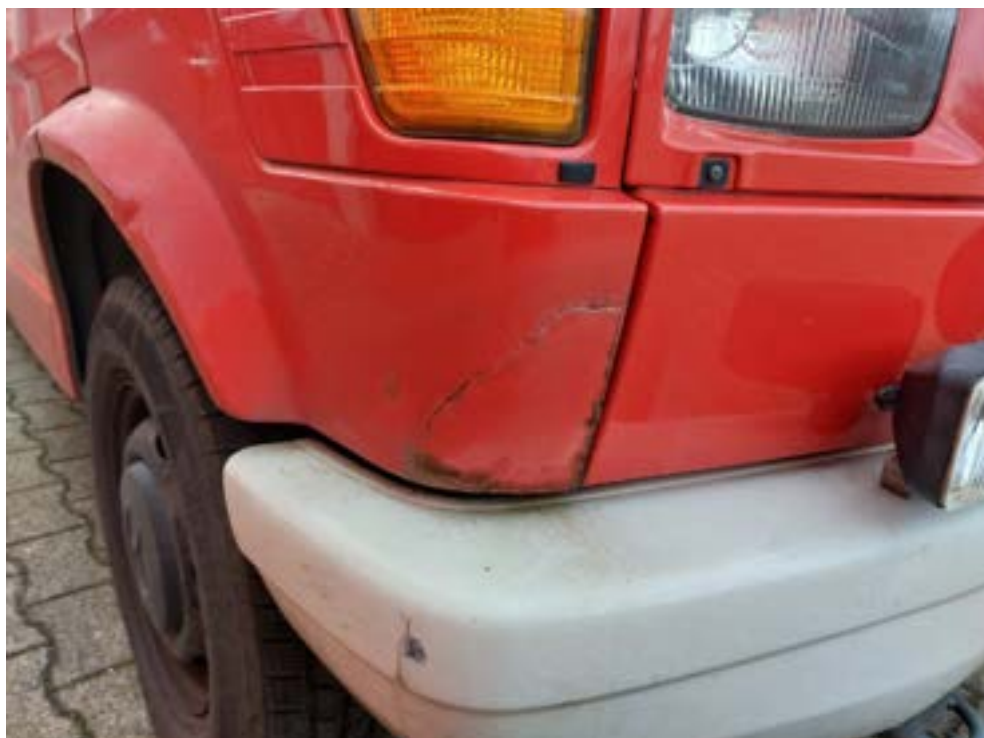
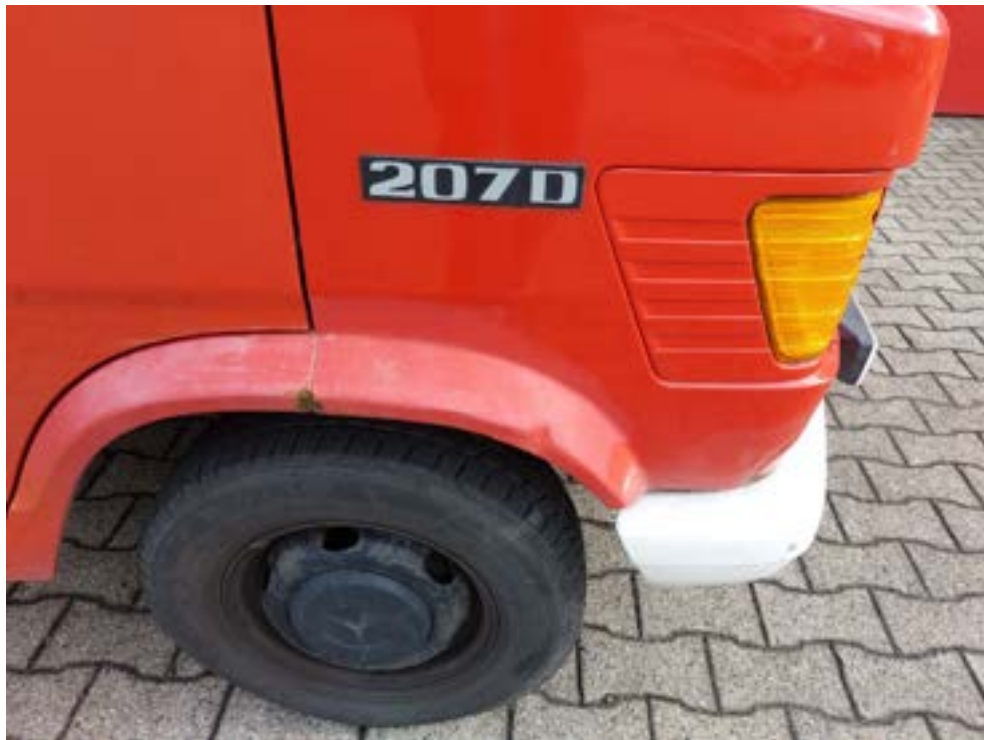
| Position | Beschreibung | |
|--|--|---|
| Kotflügel vorn rechts | Lackschäden / Kratzer, Korrosion, Eindellung / Verformung | ● |

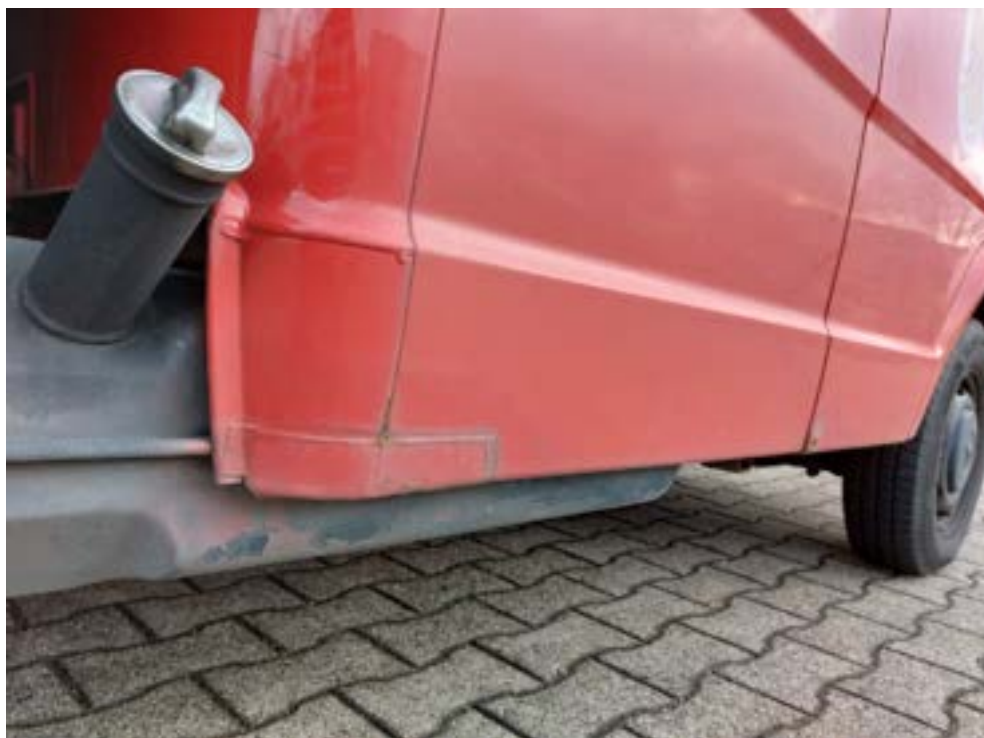
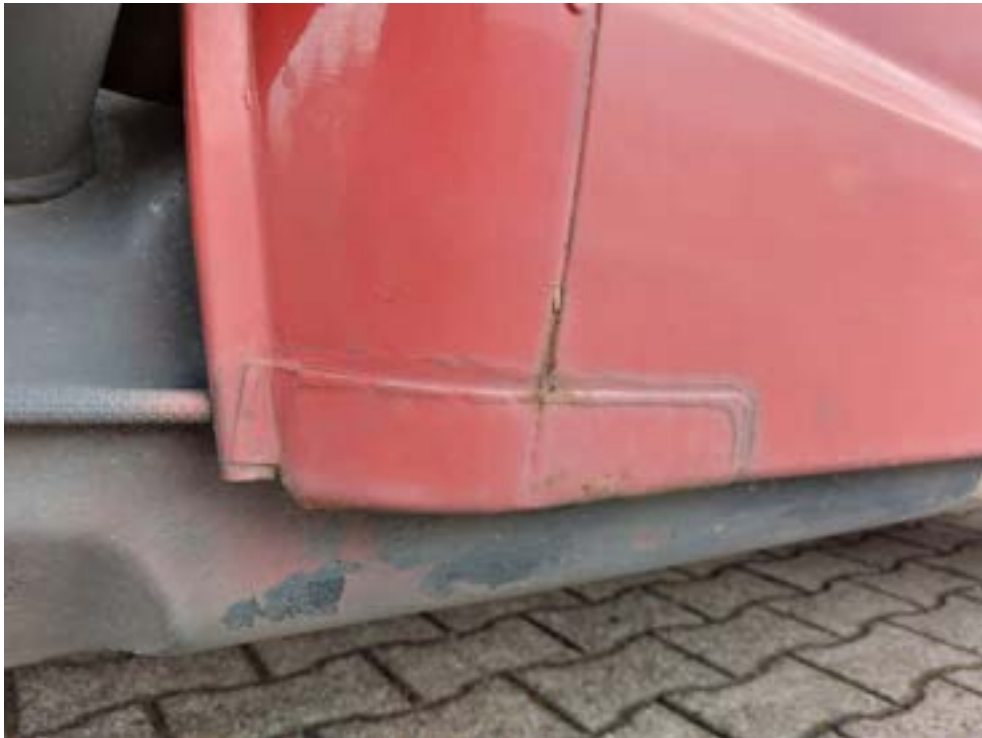
| Position | Beschreibung | |
|--|--|---|
| Seitenwand rechts | Korrosion | ● |

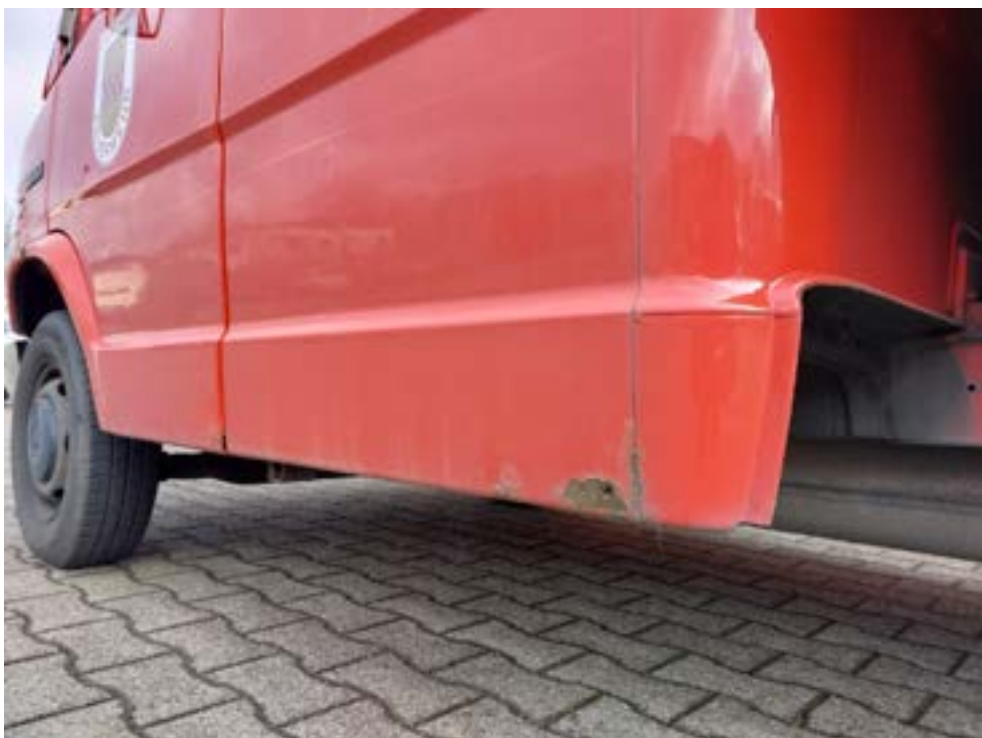
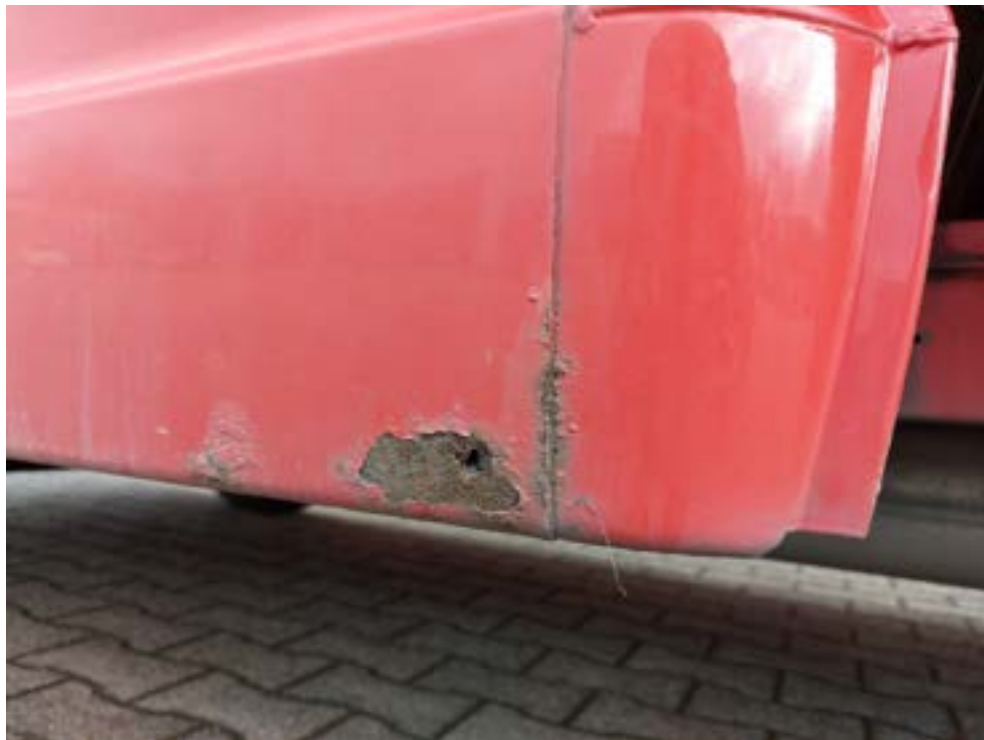
| Position | Beschreibung | |
|--|--|---|
| Seitenwand links | Korrosion | ● |

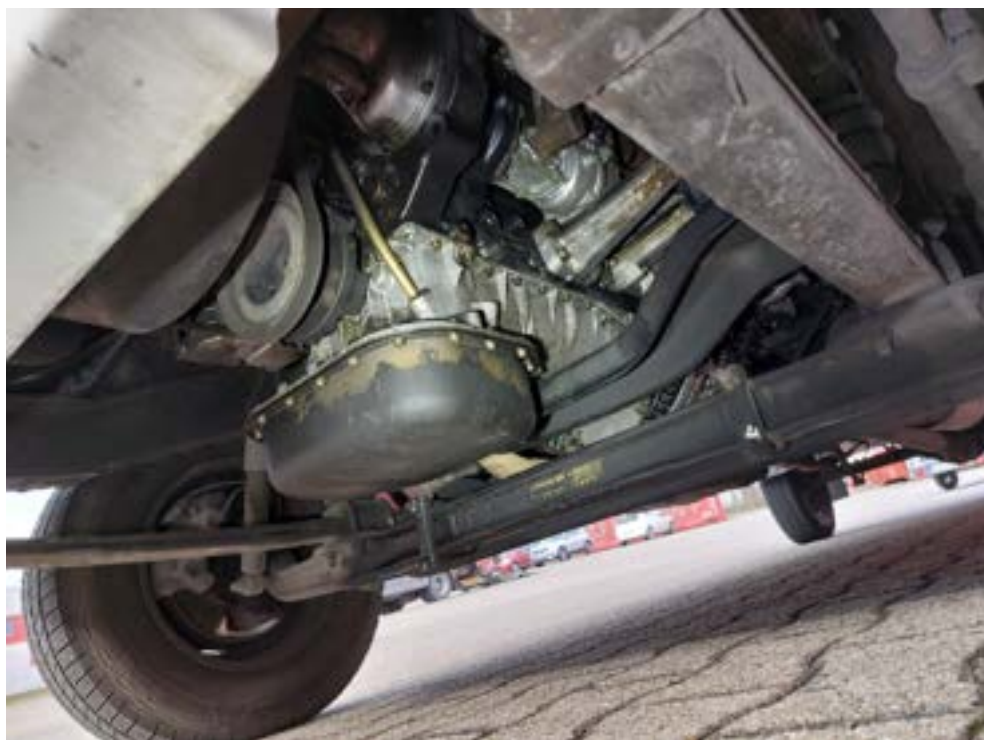
| Position | Beschreibung | |
|--|--|---|
| Motor | ölfeucht | ● |

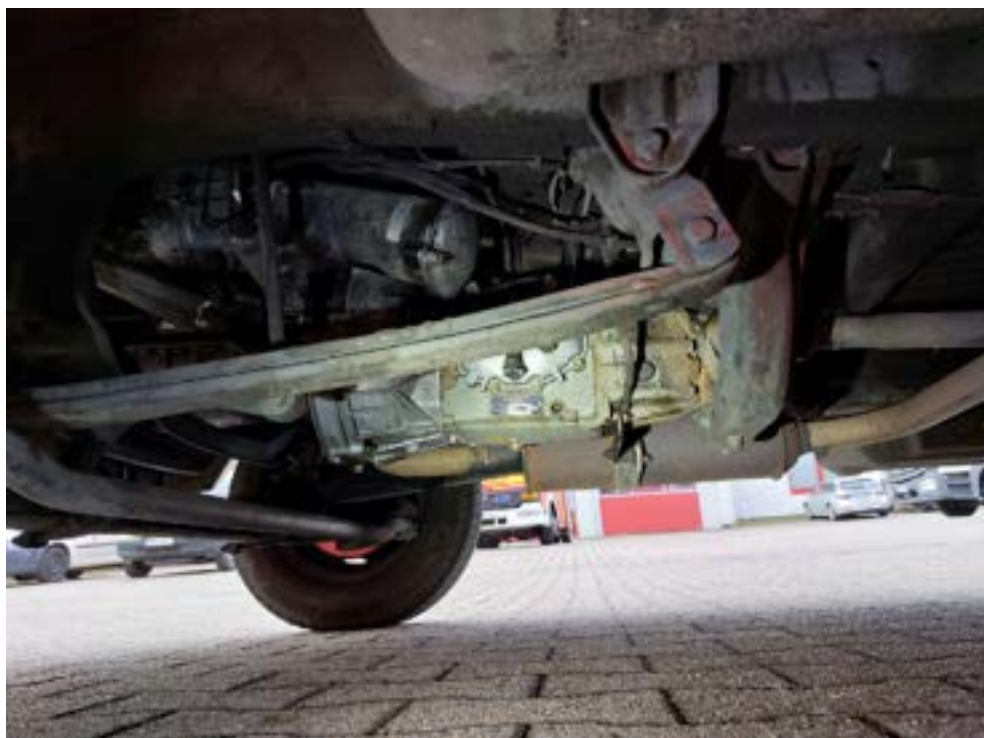
| Position | Beschreibung | |
|--|--|---|
| Getriebe/Schaltung | ölfeucht | ● |
