Gutachten

Betreff	Zustandsbericht
Auftrag durch	Hauptzollamt Bielefeld Am Hoppenhof 30 33104 Paderborn
Besichtigungsdatum / Ort	27.05.2024 / - 33649 Bielefeld
Auftrags-Nummer / Referenz	MW1924244
Amtliches Kennzeichen	-
Fahrzeug-Identnummer	WVWZZZ1FZ7V031387

ZUSAMMENFASSUNG

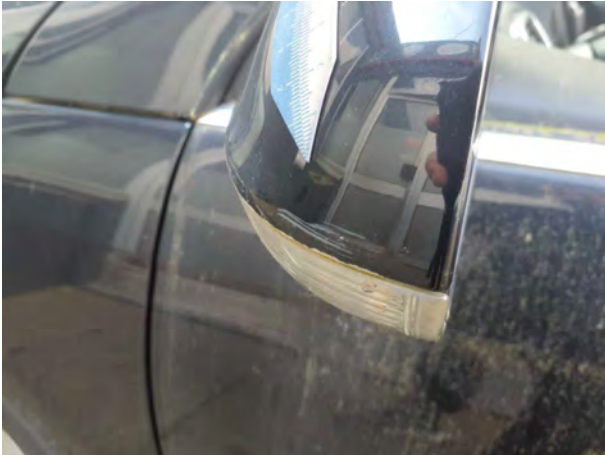
Nr.	Bauteilgruppe	Beschreibung	Rep.Kosten
1	Außenspiegel links	Abdeckkappe - Kratzer - lackieren	90,00 €
2	Fahrzeugaedach	Dachholm rechts - Kratzer - Smart Repair	100,00 €
3	Fahrzeugaedach	Dach (+ Scheibe wertminderung) - Kratzer - Wertminderung	100,00 €
4	Rad/Reifen	Leichtmetallfelge vorn links - Kratzer - Smart Repair	120,00 €
5	Rad/Reifen	Leichtmetallfelge vorn rechts - Kratzer - Smart Repair	120,00 €
6	Seitenwand rechts	Seitenwand - Delle / Lackschaden - Smart Repair	120,00 €
7	Tür vorn rechts	Tür - Delle / Lackschaden - Smart Repair	150,00 €
8	Seitenwand links	Seitenwand - Delle / Lackschaden - Smart Repair	180,00 €
9	Heckleuchte	Heckleuchte rechts - beschädigt - erneuern	200,00 €
10	Tür vorn links	Tür - Delle / Lackschaden - Smart Repair	250,00 €

Beschadigung 1: AuBenspiegel links: Abdeckkappe - Kratzer - lackieren

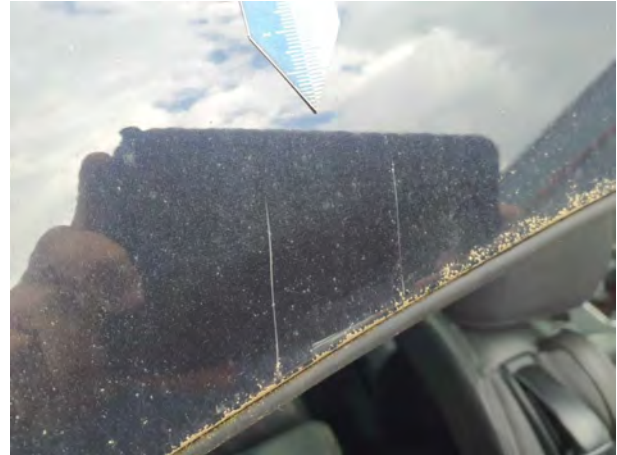
Beschadigung 2: Fahrzeugdach: Dachholm rechts - Kratzer - Smart Repair

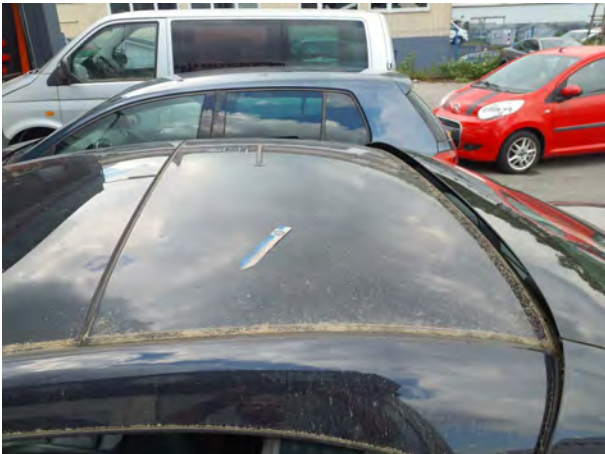
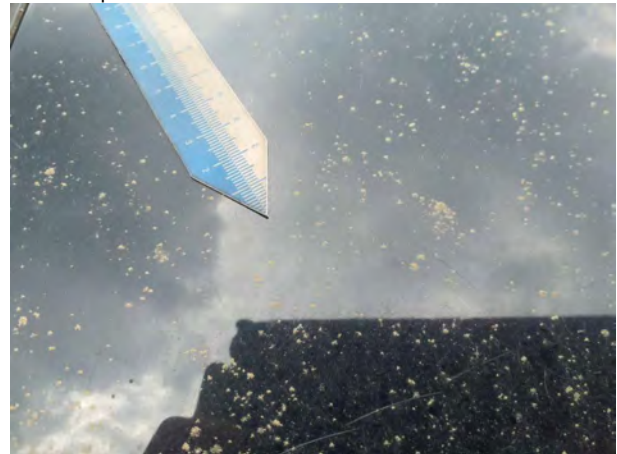
Beschadigung 3: Fahrzeugdach: Dach (+ Scheibe wertminderu... - Kratzer - Wertminderung

Beschadigung 3: Fahrzeugdach: Dach (+ Scheibe wertminderung) - Kratzer - Wertminderung

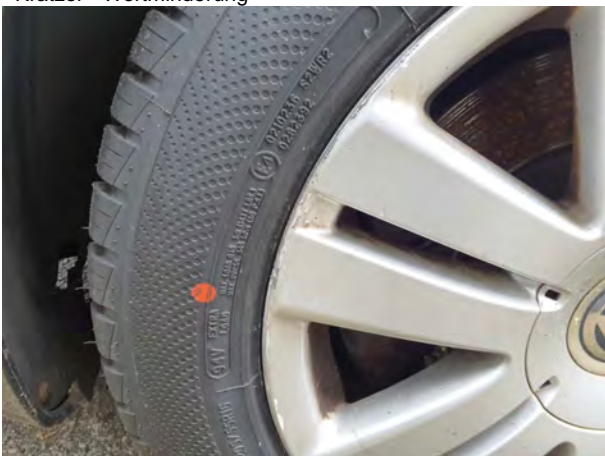
Beschadigung 4: Rad/Reifen: Leichtmetallfelge vorn links - Kratzer - Smart Repair

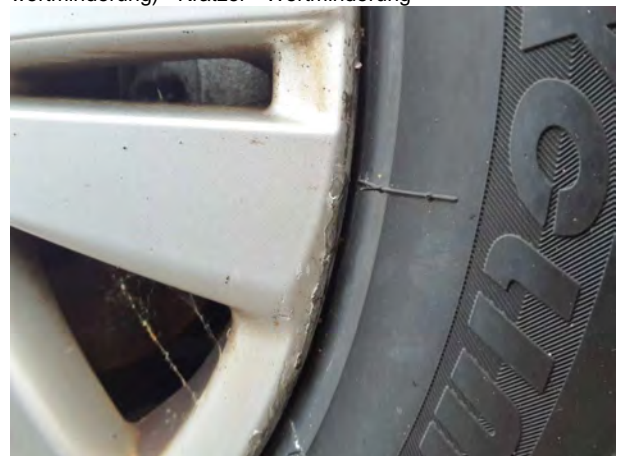
Beschadigung 5: Rad/Reifen: Leichtmetallfelge vorn rechts - Kratzer - Smart Repair

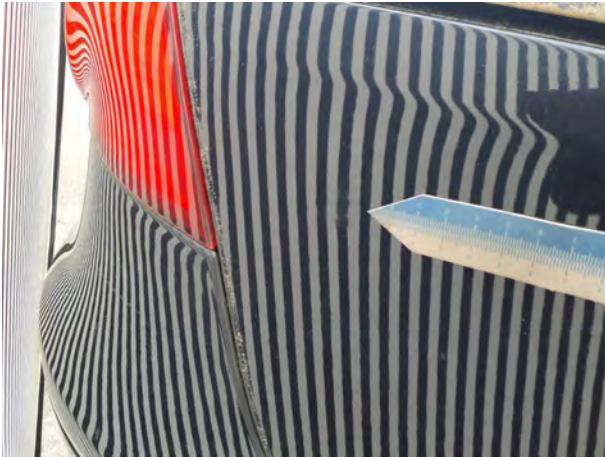
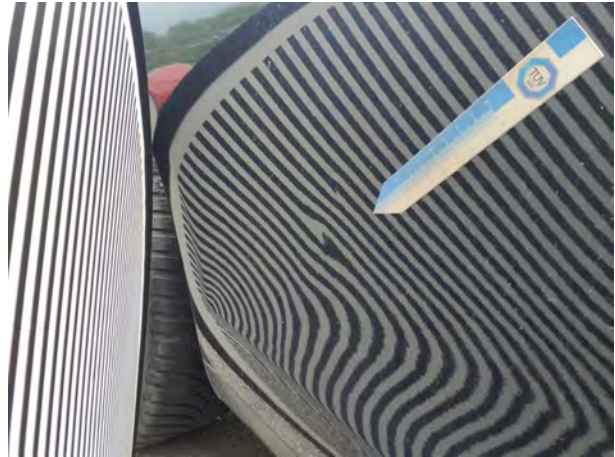
Beschädigung 6: Seitenwand rechts: Seitenwand - Delle / Lackschaden - Smart Repair

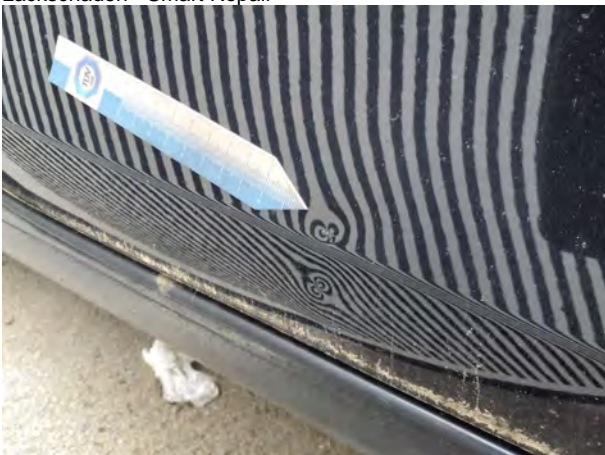
Beschädigung 7: Tür vorn rechts: Tür - Delle / Lackschaden - Smart Repair

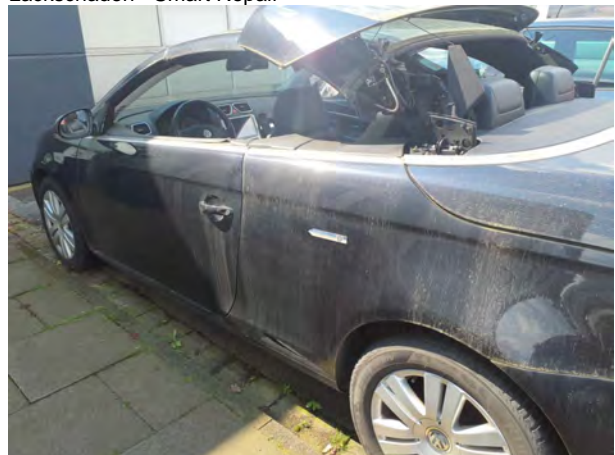
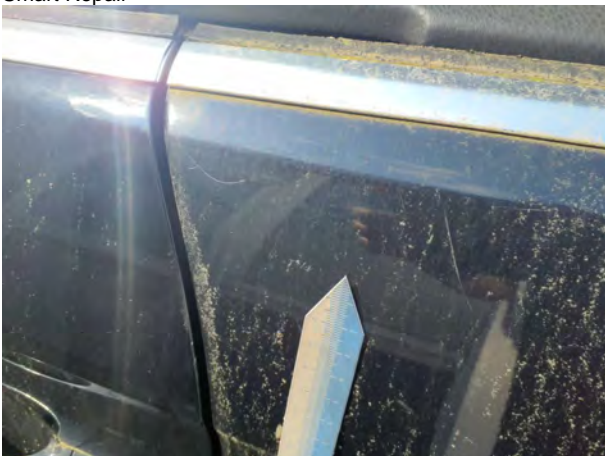
Beschädigung 8: Seitenwand links: Seitenwand - Delle / Lackschaden - Smart Repair

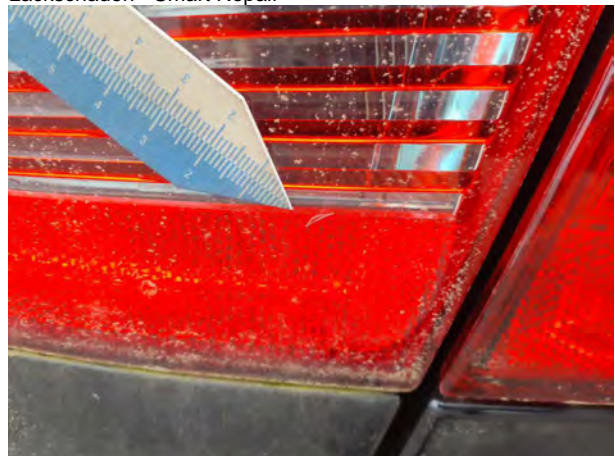
Beschädigung 9: Heckleuchte: Heckleuchte rechts - beschädigt - erneuern

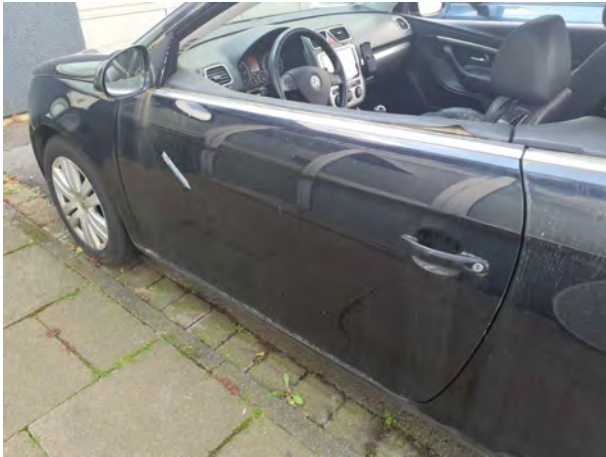
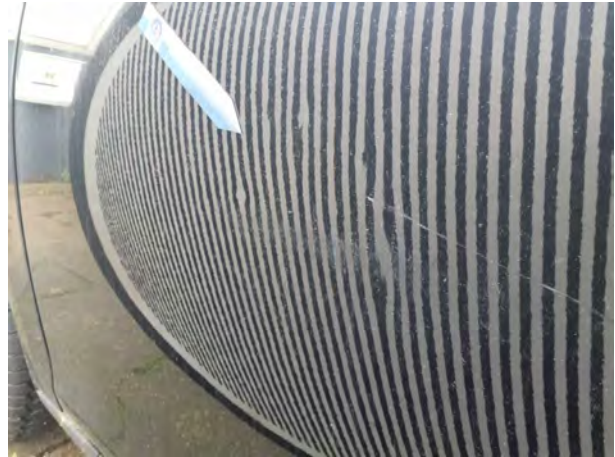
Beschädigung 10: Tür vorn links: Tür - Delle / Lackschaden - Smart Repair

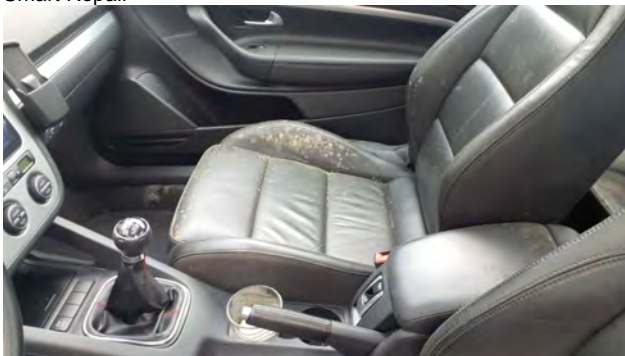
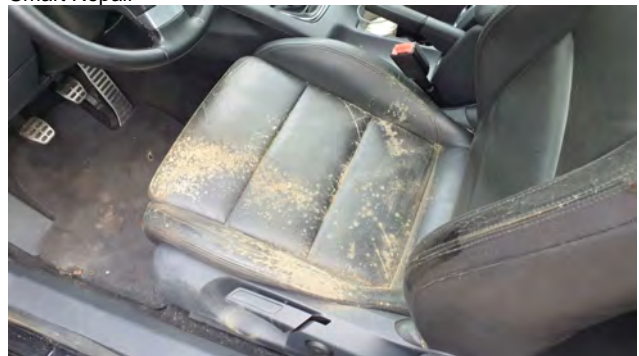
Nr.	Bauteilgruppe	Beschreibung	Rep.Kosten
11	Interieur	Innenraum - verschmutzt - reinigen	300,00 €
12	Außenspiegel links	Außenspiegel - defekt - erneuern	460,00 €
13	elektronische Systeme	elektronische Systeme (Mehrkosten möglich!) - elektrischer Fehler - befunden ggf. instandsetzen	500,00 €
14	Fahrzeugdach	Dach (Mehrkosten möglich!) - defekt - befunden ggf. instandsetzen	500,00 €
15	Fahrzeugdach	Dachholm links - Kratzer - lackieren	590,00 €
16	Stossfänger vorn	Stossfänger vorn - Lackmangel - instandsetzen und lackieren	600,00 €
17	Verkleidungen/ Abdeckungen	Türverkleidung vorn links - lose - erneuern	720,00 €
18	Verkleidungen/ Abdeckungen	Türverkleidung vorn rechts - lose - erneuern	720,00 €
19	Stossfänger hinten	Stossfänger hinten (+ verformt) - Kratzer - instandsetzen und lackieren	730,00 €

Beschädigung 11: Interieur: Innenraum - verschmutzt - reinigen

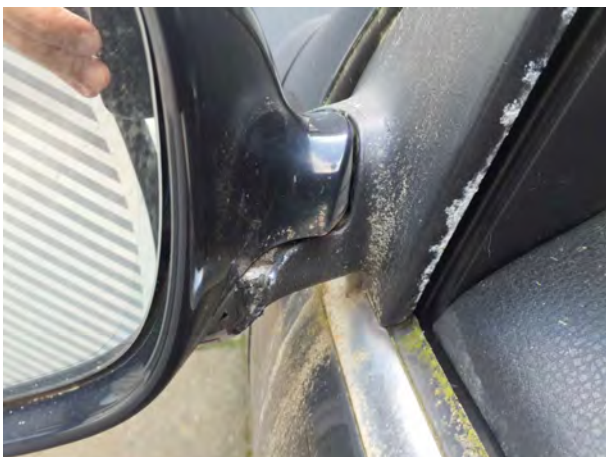
Beschädigung 12: Außenspiegel links: Außenspiegel - defekt - erneuern

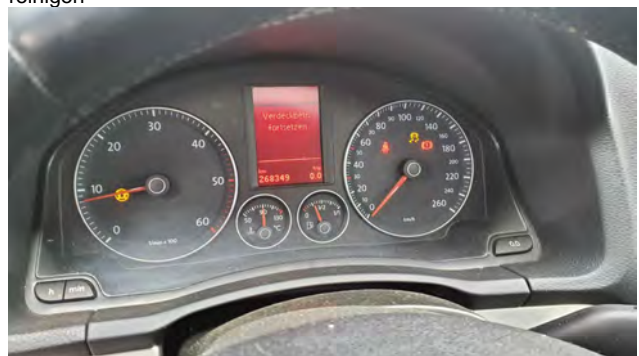
Beschädigung 13: elektronische Systeme: elektronische Systeme (Mehrkosten möglich!) - elektrischer Fehler -

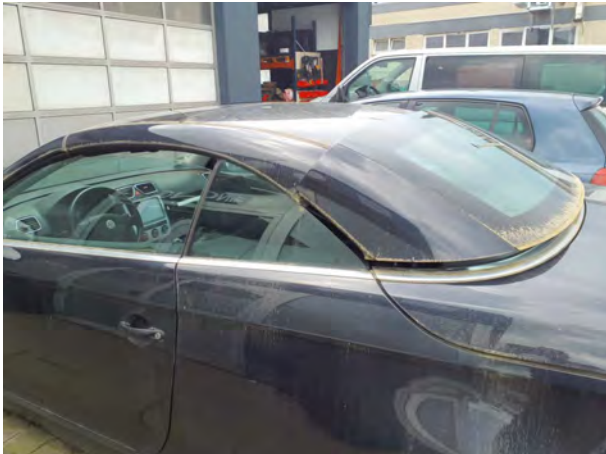
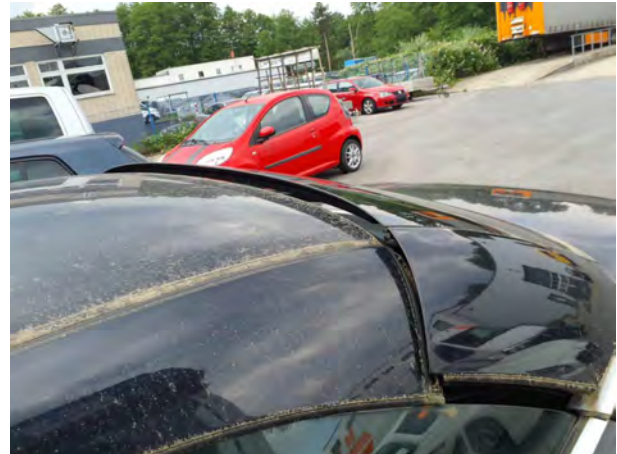
Beschädigung 14: Fahrzeugdach: Dach (Mehrkosten möglich!) - defekt - befunden ggf. instandsetzen

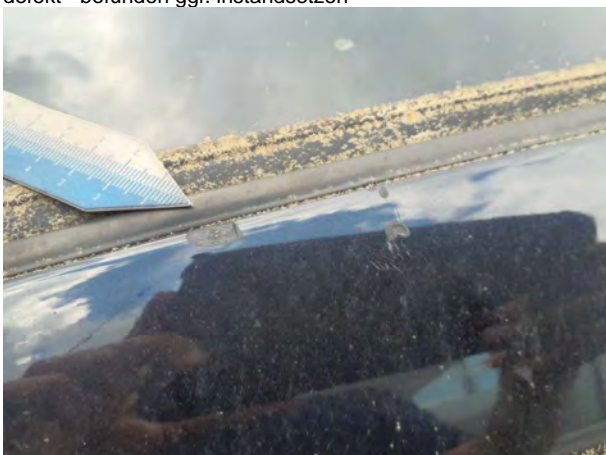
Beschädigung 15: Fahrzeugdach: Dachholm links - Kratzer - lackieren

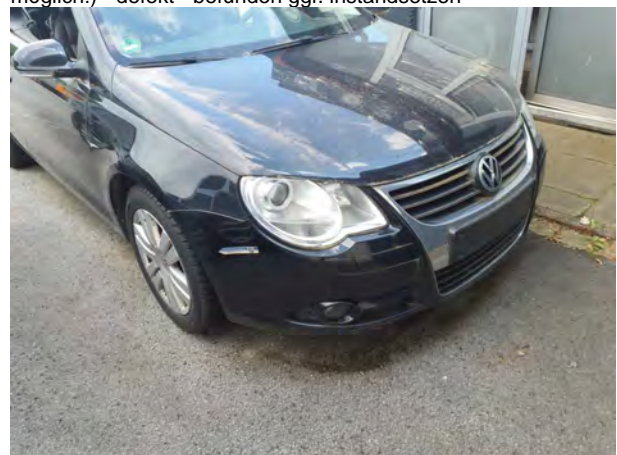
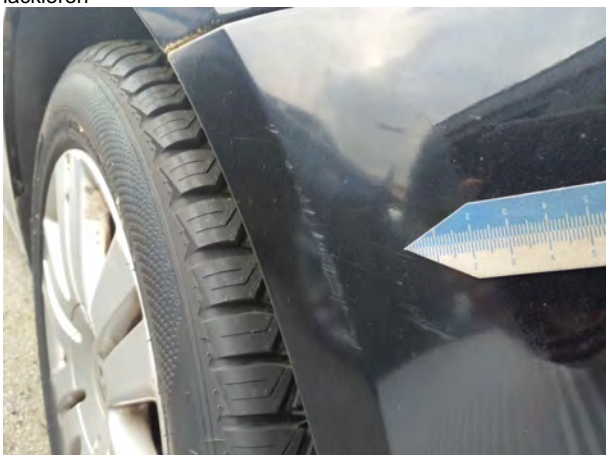
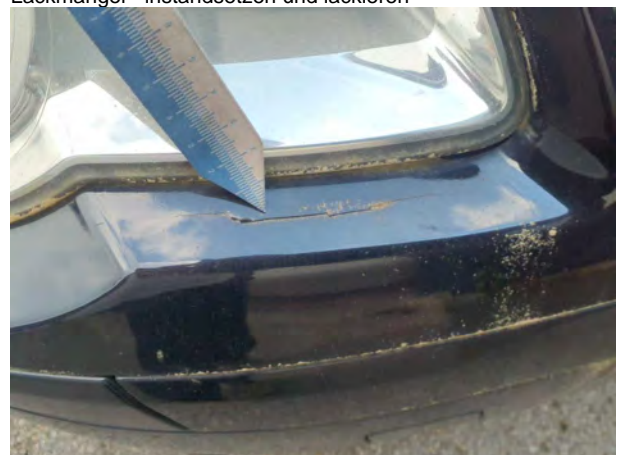
Beschädigung 16: Stossfänger vorn: Stossfänger vorn - Lackmangel - instandsetzen und lackieren

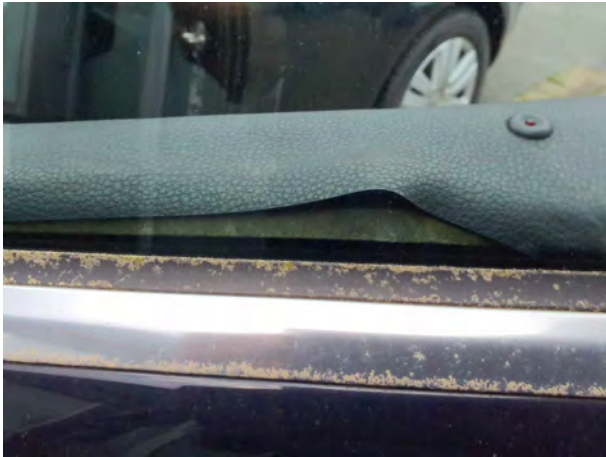
Beschädigung 17: Verkleidungen/Abdeckungen: Türverkleidung vorn links - lose - erneuern

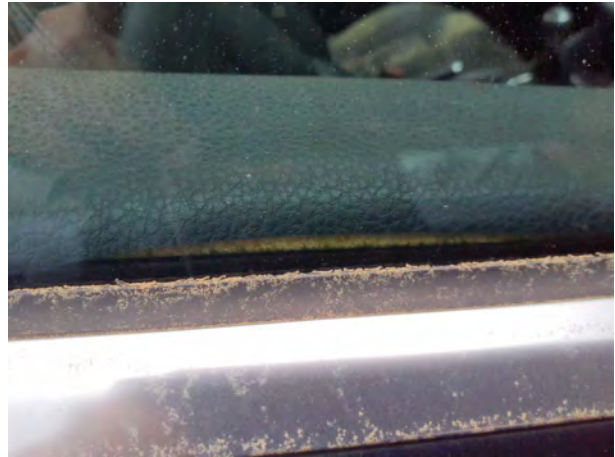
Beschädigung 18: Verkleidungen/Abdeckungen: Türverkleidung vorn rechts - lose - erneuern

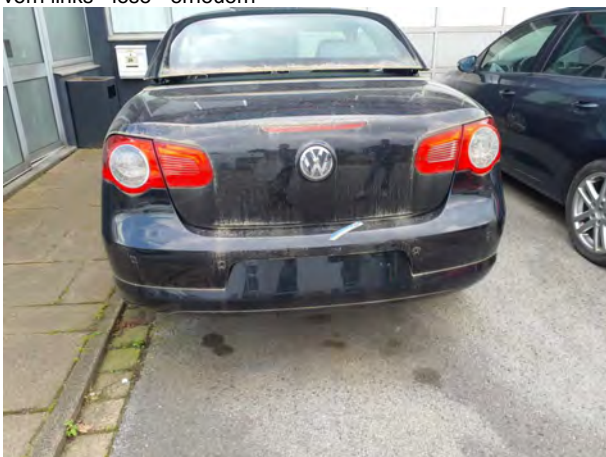
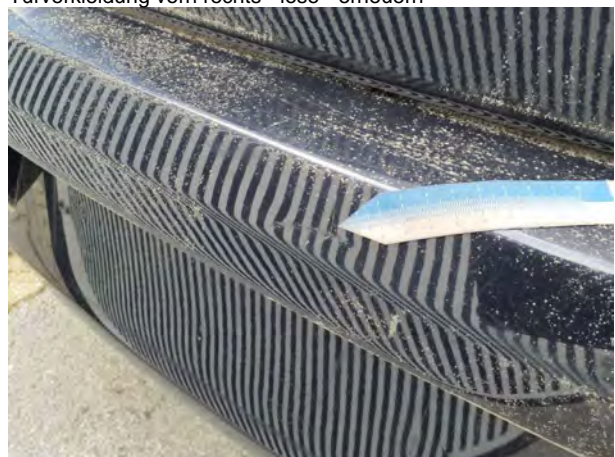
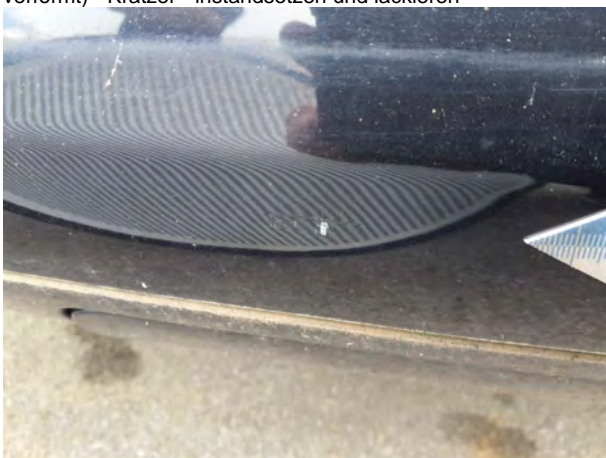
Beschädigung 19: Stossfänger hinten: Stossfänger hinten (+ verformt) - Kratzer - instandsetzen und lackieren

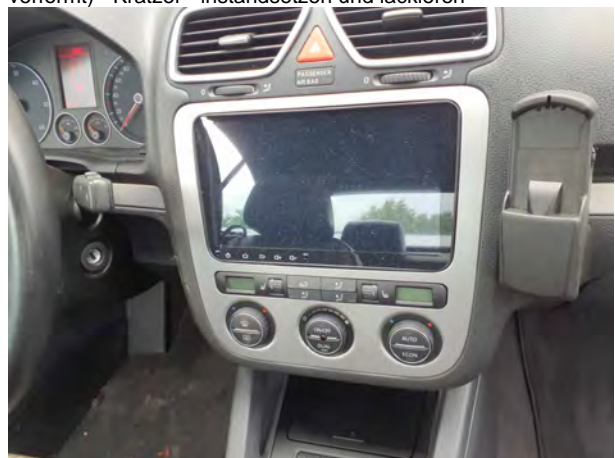
Nr.	Bauteilgruppe	Beschreibung	Rep.Kosten
1	Verglasung	Frontscheibe (Oberflächlich) - Steinschlag - kein Abzug	0,00 €
2	Motorhaube	Motorhaube (Oberflächlich) - Steinschlag - kein Abzug	0,00 €
3	Multimediasystem	Radio - abweichend Auslieferungszustand - kein Abzug	0,00 €
4	Tür vorn rechts	Griff außen - Kratzer - kein Abzug	0,00 €

Gebrauchsspur 3: Multimediasystem: Radio - abweichend Auslieferungszustand - kein Abzug

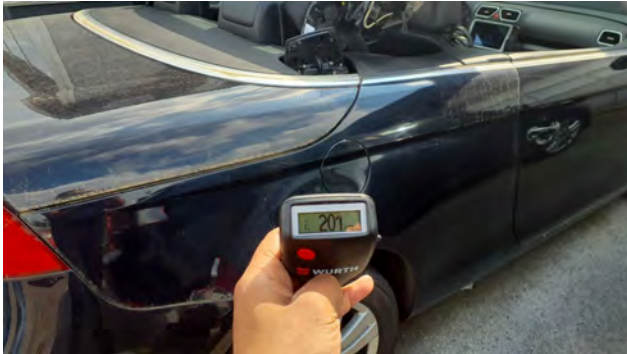
Nr.	Ort	Wertminderung
1	Seitenwand rechts, fachgerecht ausgeführt, Reparaturrechnung nicht vorhanden	
2	Seitenwand links, nicht fachgerecht ausgeführt, Reparaturrechnung nicht vorhanden

Nachlackierung 1: Seitenwand rechts

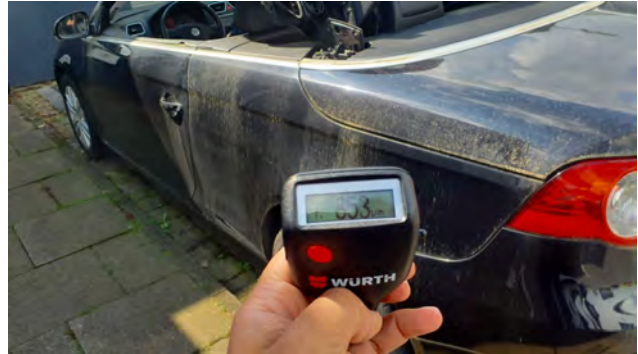
Nachlackierung 2: Seitenwand links
