Bewertungsgutachten

JMBLNCX1ABU005353

Aktenzeichen	HST-17-2024
Auftraggeber	Hauptzollamt Stralsund, Hiddenseer Str. 2, 18439 Stralsund
Ihr Auftrag vom	24.05.2024, telefonisch durch Herrn [REDACTED]
Besichtigung	30.05.2024 um 15:00 Uhr Zollamt Neubrandenburg, Ihlenfelder Str. 112-114, 17034 Neubrandenburg

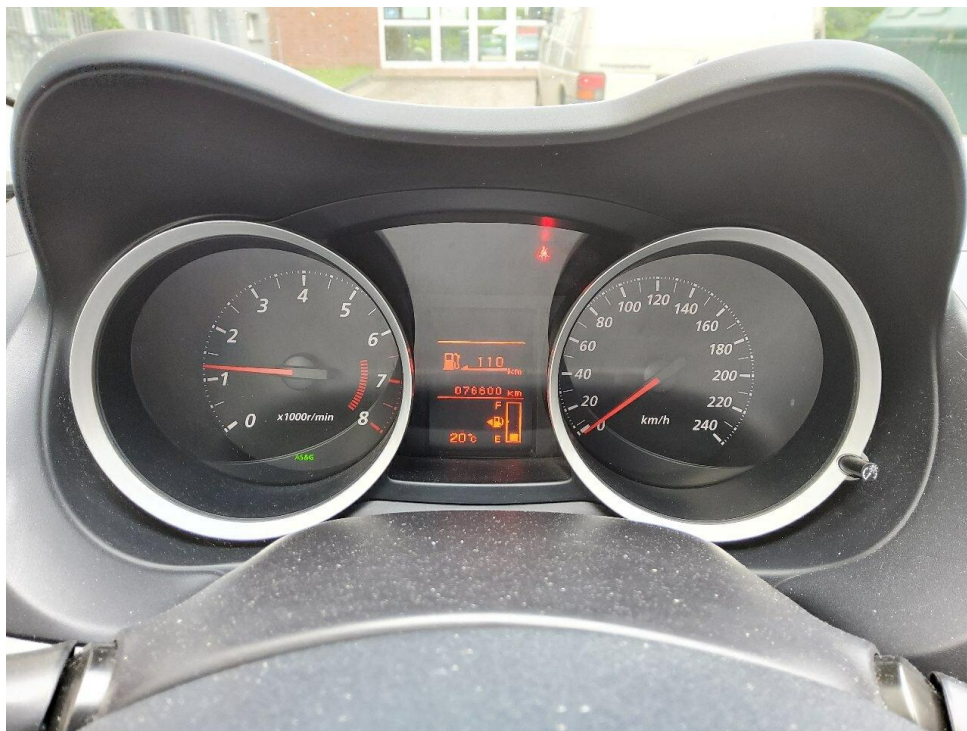
Fahrzeugart	Personenkraftwagen
Hersteller	MITSUBISHI (J)
Typ / Verkaufsbezeichnung	CY0 / Lancer 1.6 ClearTec XTRA
Aufbauart	Limousine
HSN / TSN	7107 / ADU
Fahrzeug-Ident.-Nr.	JMBLNCX1ABU005353
Türen	5
Sitzplätze	5
Farbe (Hersteller)	Cool-Silber
Lackierung	Metallic
Polster / Farbe	Stoff / Schwarz
Energiequelle / Kraftstoff	Benzin
Motorart / Zylinderanzahl	Reihenmotor / 4
Leistung / Hubraum	86 kW / 1590 cm ³
Schadstoffklasse	EURO5;A;PI/CI; M, N1 I
Getriebe / Gänge	Schaltgetriebe / 5
Felgen	Stahl ohne Radzierblende
Km-Stand abgelesen	76.600

Bild 4 : Kombiinstrument

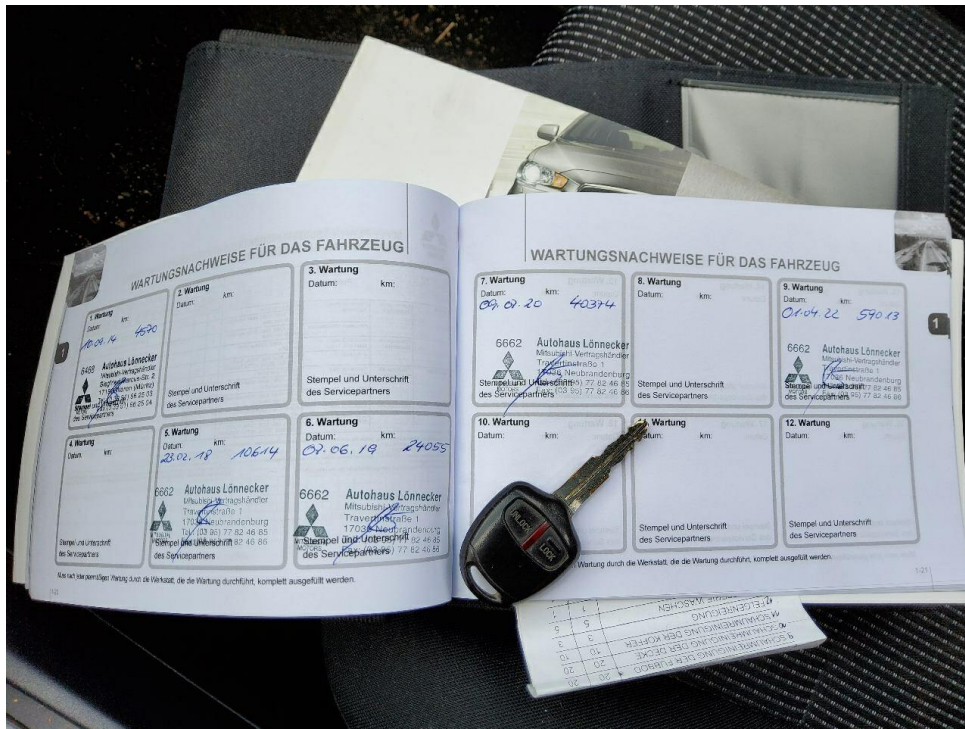
Abgesehen von den beschriebenen Schäden/Mängeln weist das Fahrzeug/Objekt einen, bezogen auf Alter und Nutzung, üblichen Gesamtzustand auf. Der Wartungsnachweis ist lückenhaft. Letzte Wartung erfolgte am 22.05.2023 bei Kilometerstand 72.135.

Bild 5 : Wartungsnachweis

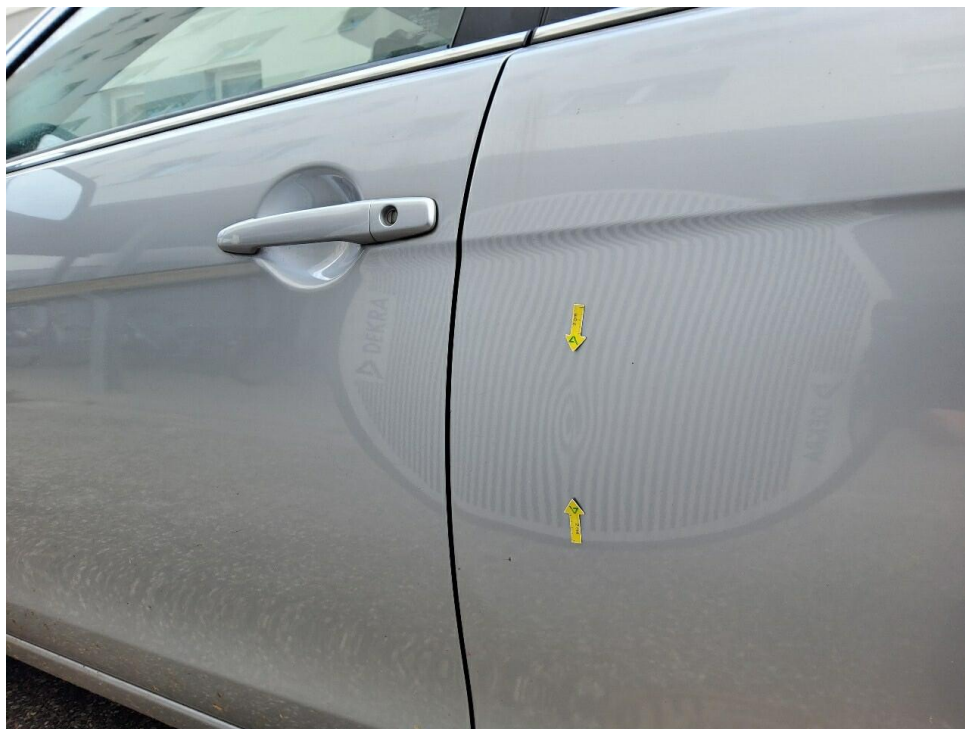
Hauptuntersuchung, überfällig, erneuern; Starterbatterie, Ladezustand zu gering, prüfen und Befund festlegen, Schadenerweiterung möglich; Innenraum, verschmutzt, reinigen; Inspektion, fällig, erneuern; Stoßfängerverkleidung vorn Lackierung, zerkratzt, smart repair; Tür hinten links, eingedellt, drücken (Bild 7); Stoßfängerverkleidung hinten, zerbrochen, erneuern (Bild 8); nach Verkleidungsdemontage auf weitere Beschädigung, prüfen und Befund festlegen, Schadenerweiterung möglich.

Bild 7 : Tür hinten links, eingedellt

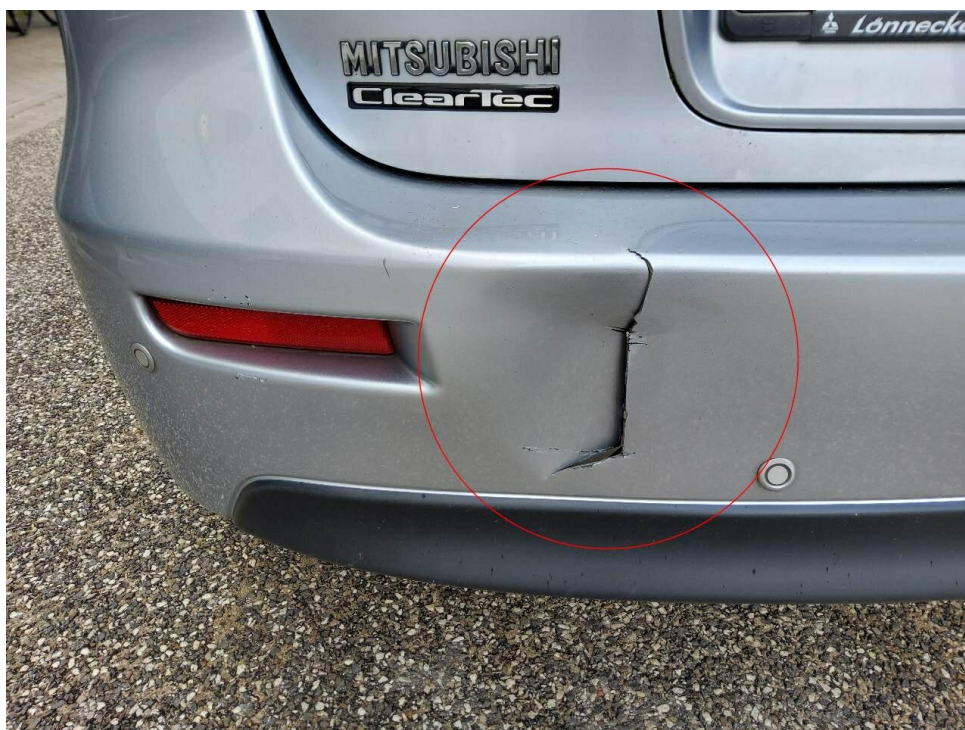
Bild 8 : Stoßfängerverkleidung hinten, zerbrochen
