Bewertungsgutachten

PA 2277

Fahrzeugart	Sonstige Kraftfahrzeuge
Hersteller	MERCEDES-BENZ (D)
Typ / Verkaufsbezeichnung	1222 / LF 16/12
Aufbauart	Feuerwehrfahrzeug / Löschfahrzeug LF 16
HSN / TSN	0708 / 000
Fahrzeug-Ident.-Nr.	WDB65028615510599
Leergewicht	8330 kg
zul. Gesamtmasse	12000 kg
Maße über alles L / B / H	7250 / 2500 / 3100 (mm)
Achsen / angetr.Achsen	2 / 2
Türen	4

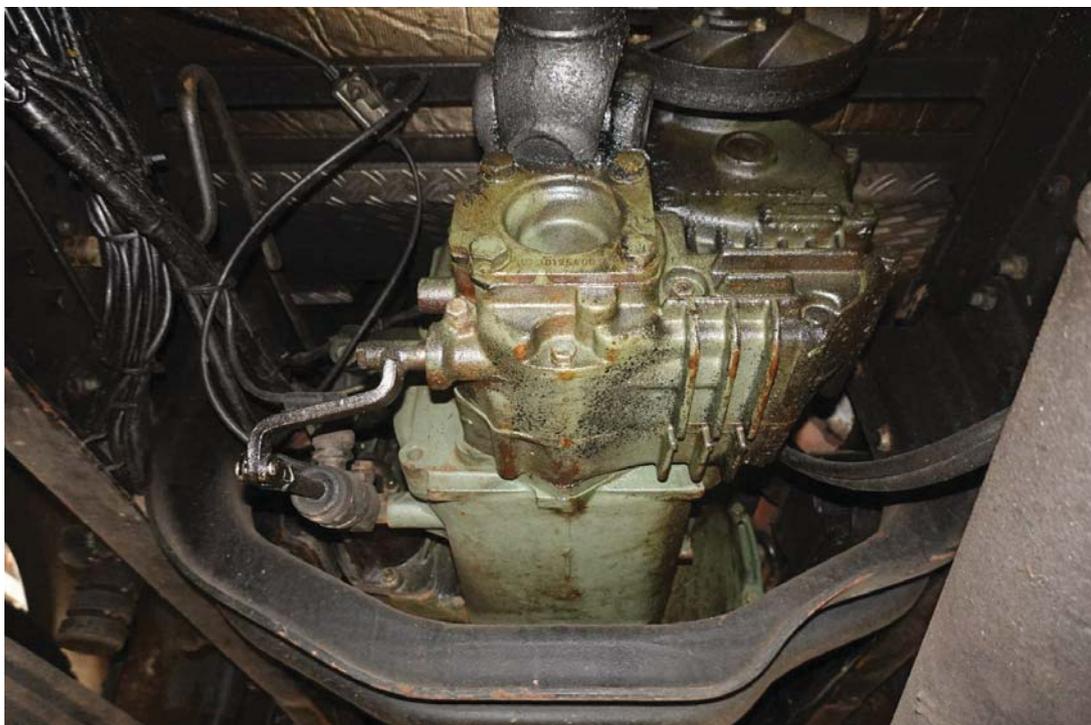
- Getriebe ölflecht, instandsetzen (Bild 10)
- Korrosion fahrbare Schlauchhaspel, instandsetzen (Bild 13)

Bild 10 : Getriebe ölfleucht

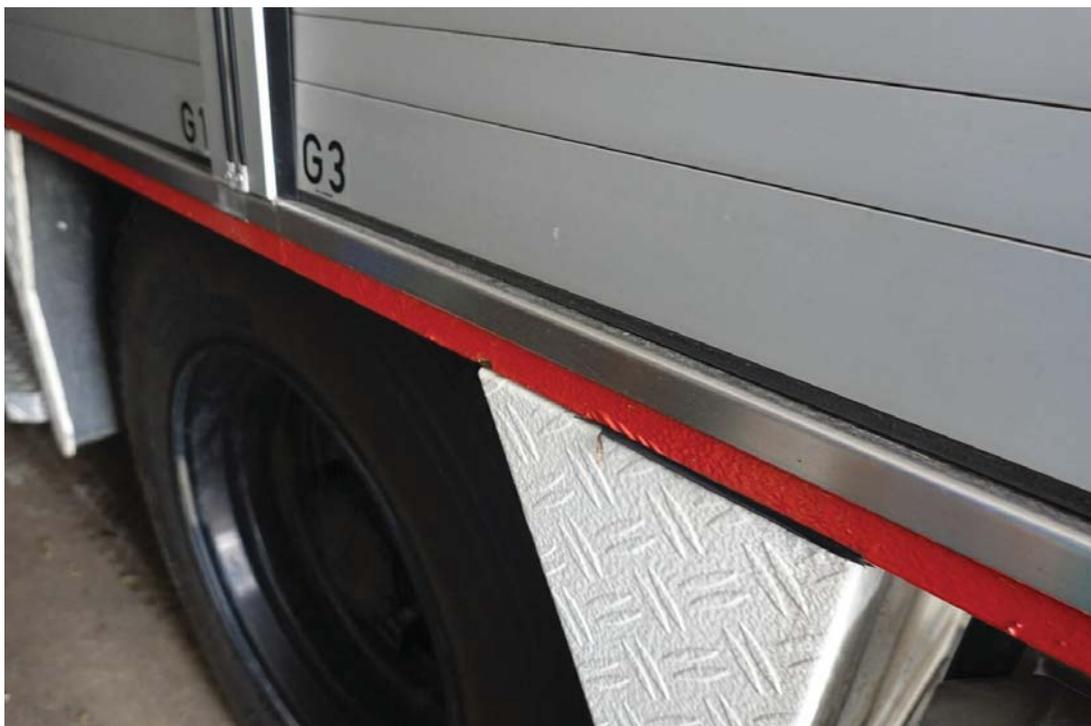
- Aufbau Korrosion

Bild 11 : Korrosion Aufbau seitlich links

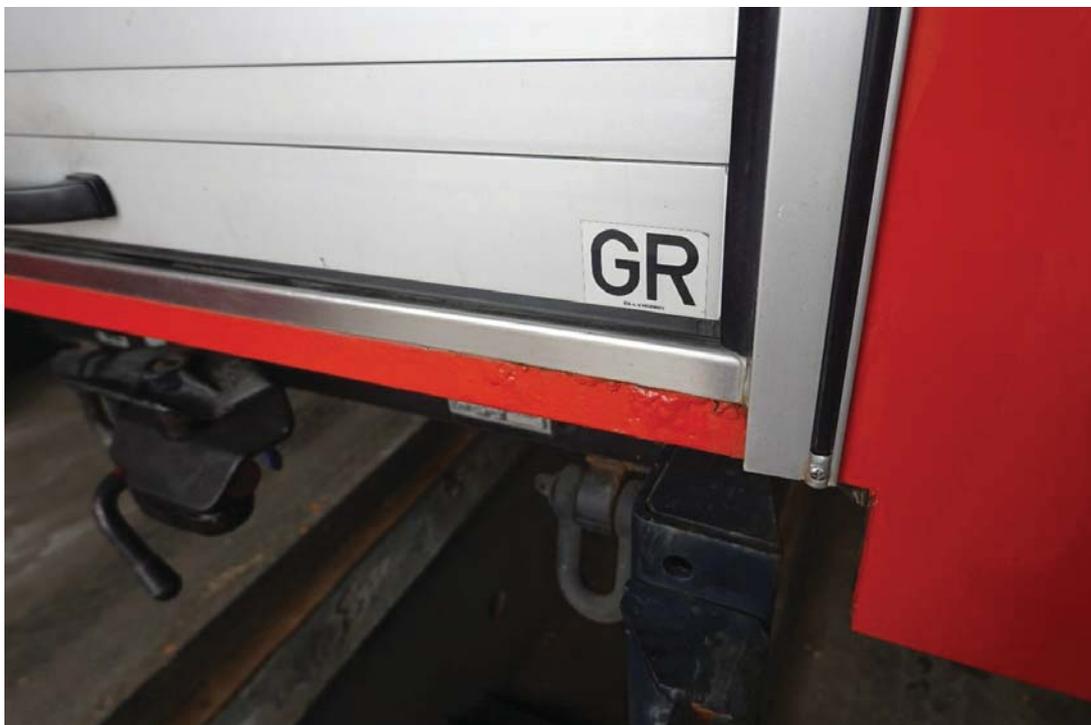
Bild 12 : Korrosion Aufbau

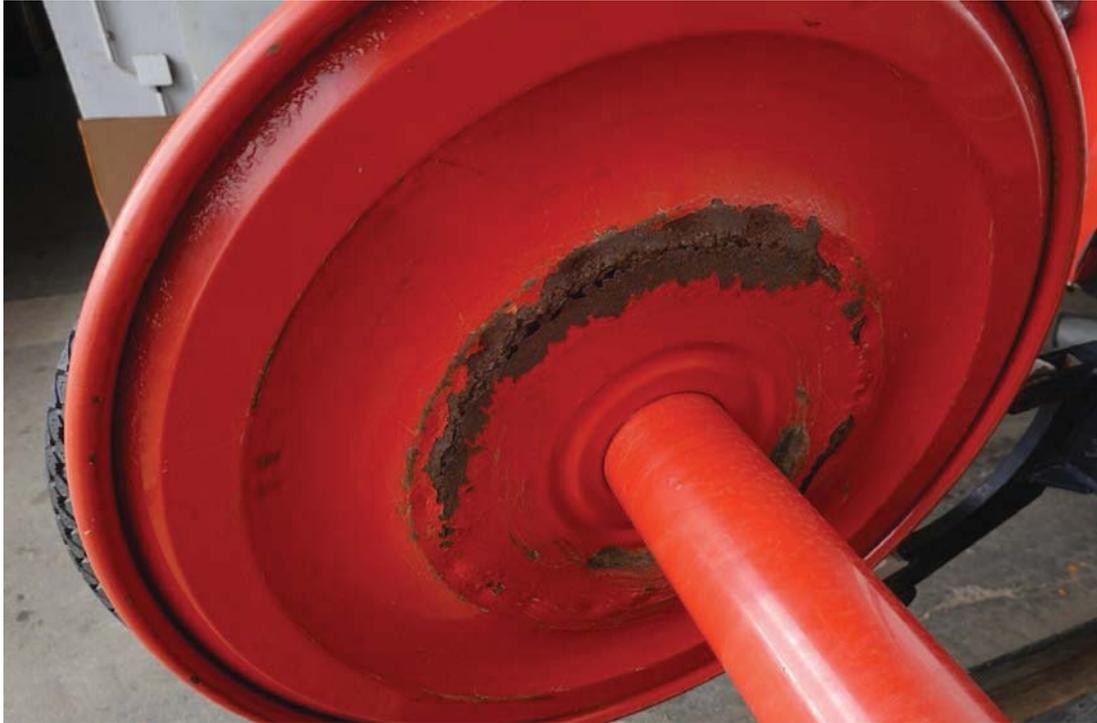
Bild 13 : Korrosion fahrbare Schlauchhaspel
