Zusatzdokument

LRASBK-85 Tieflader

Hersteller:	Müller Mitteltal
Typ / Verkaufsbezeichnung:	ET-TA
Art:	Anh. off. Kasten
Km-Stand / Betriebsstunden:	
Baujahr:	
Tag der Erstzulassung:	01.01.1971
FIN / SN:	14032
Kraftstoff-/Antriebsart:	
Emissionsklasse:	
Leistung (kW):	
Hubraum (cm³):	
Leergewicht (kg):	1900
Gesamtgewicht (kg):	6400
Nutzlast (kg):	
Nutzinhalt (m³):	
Türen:	
Sitzplätze:	
Unfallfrei:	
Farbe:	orange
Fälligkeit der HU:	08.2024
Schlüssel:	
Bereifung:	7,50 R16
Profiltiefe VA / HA (mm):	4/4
Maße LxBxH (mm):	5550 x 2000 x 3000
Anzahl der Vorbesitzer:	2

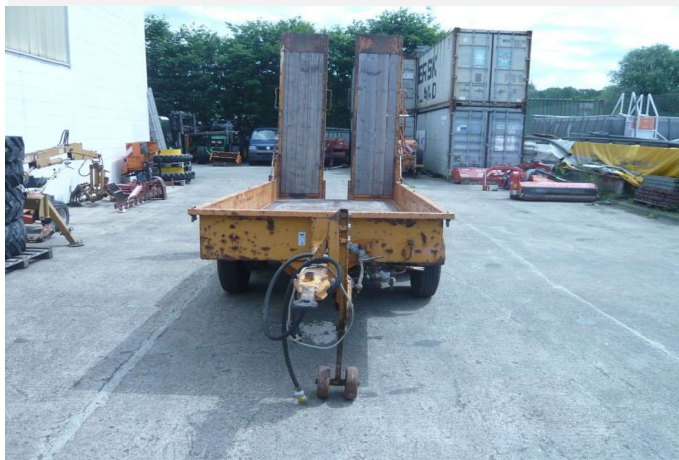
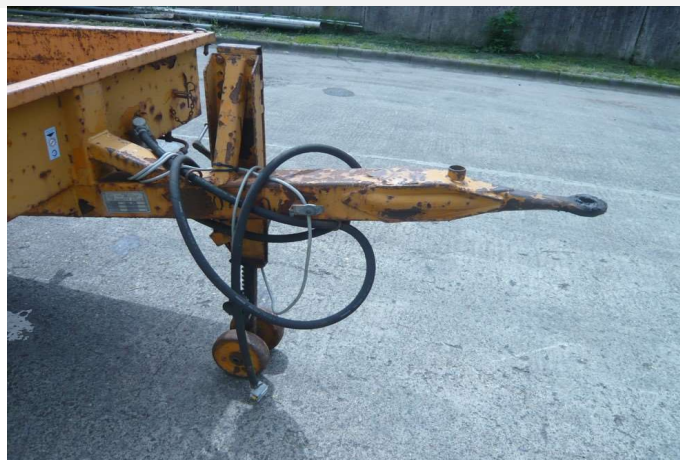
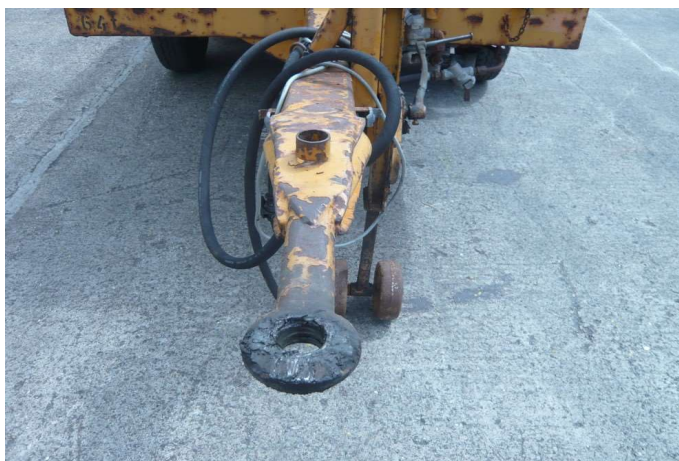
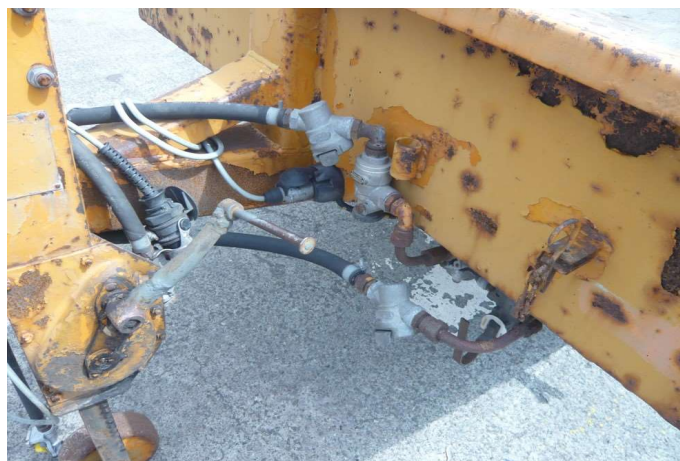
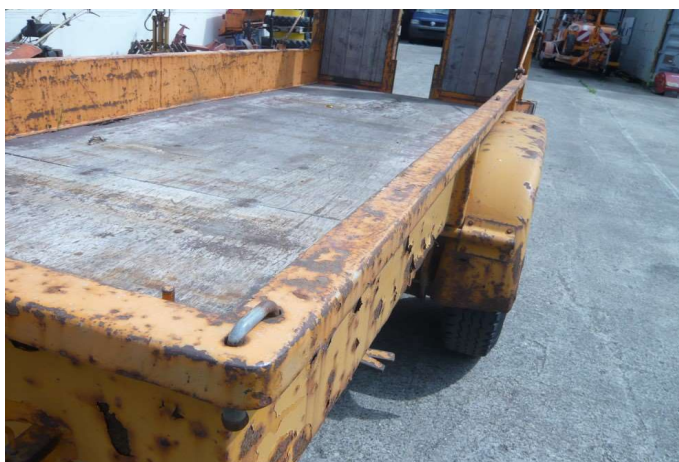
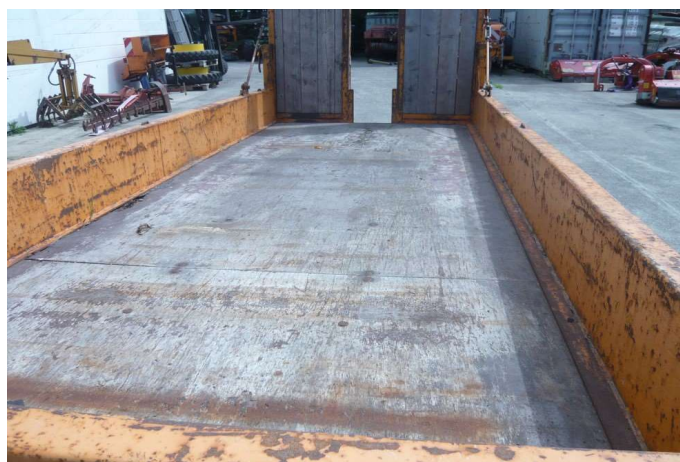
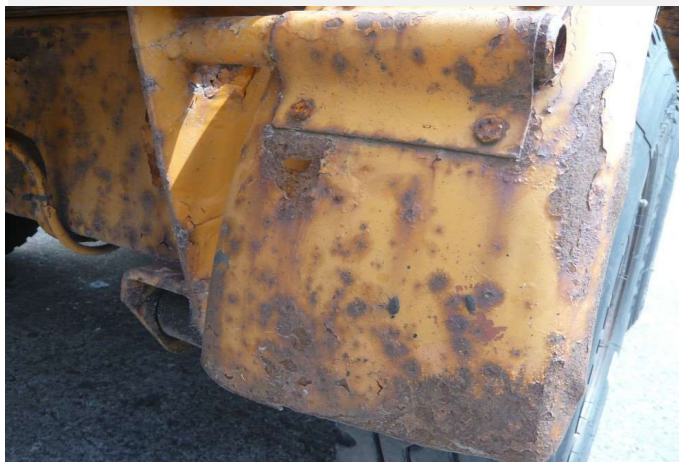
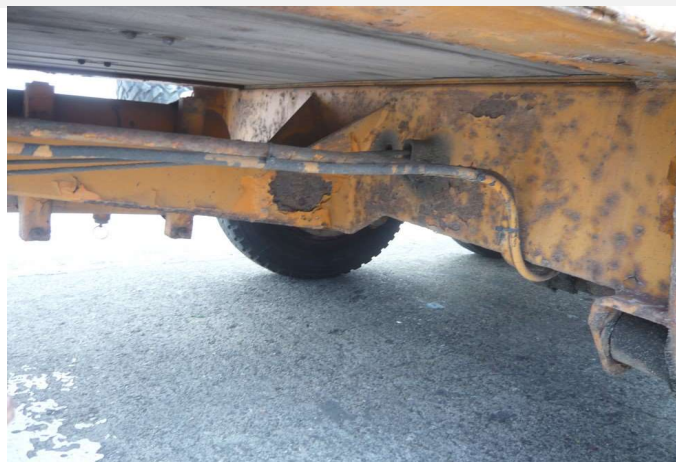
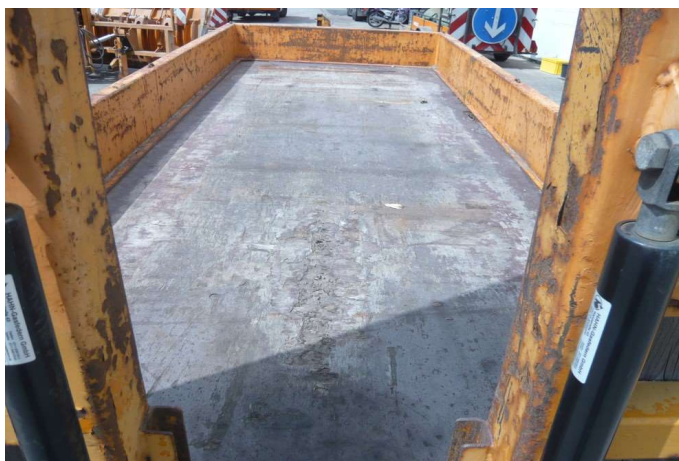
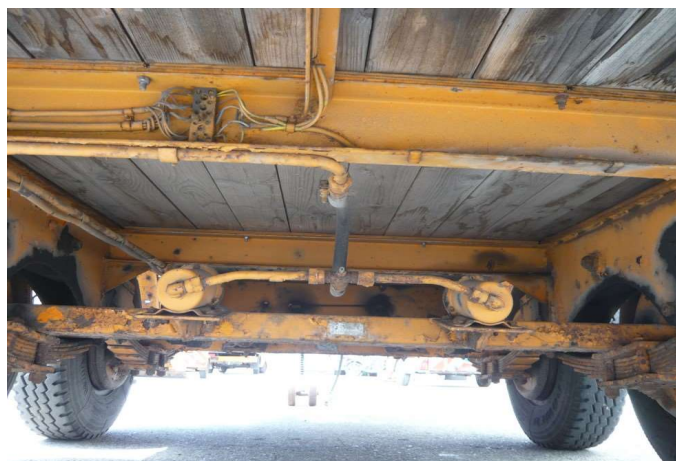
- altersbedingter Verschleiß
- rundum verbeult, verkratzt und verschrammt
- Rostschäden an Aufbau und Rahmen
- Reifen an der Verschleißgrenze
- Holzboden ist morsch.
