## Haftpflicht-Schaden

TÜV SÜD Auto Service GmbH  
Schaden- und Wertgutachten

Landshut, den 10.07.2024

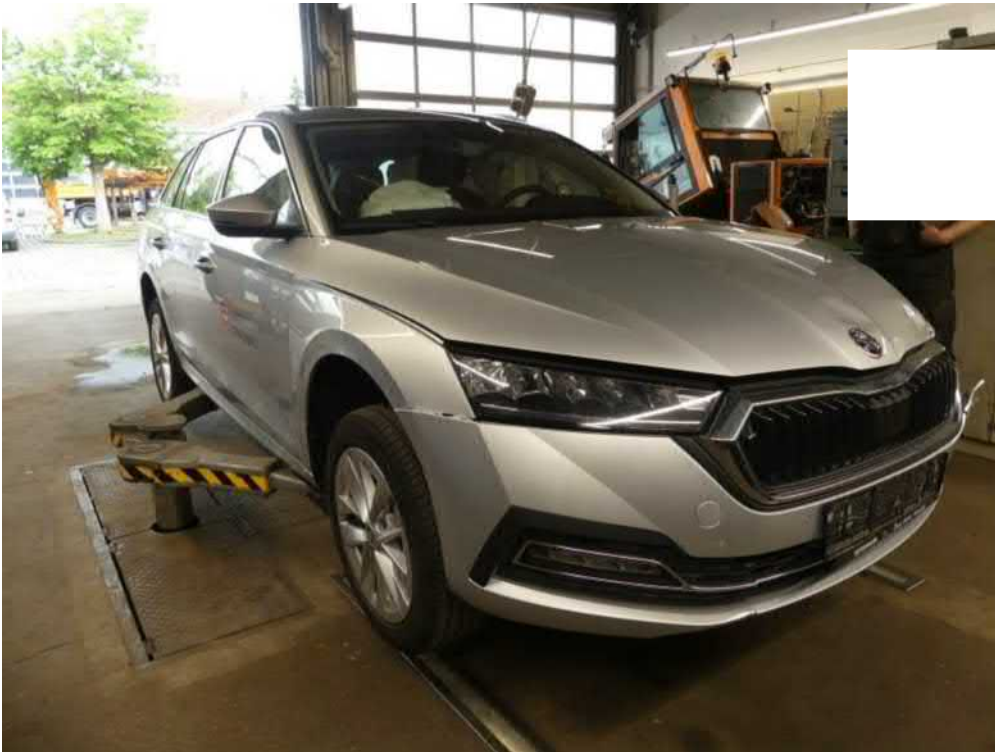
**Bild 1**

Übersicht vorne  
rechts

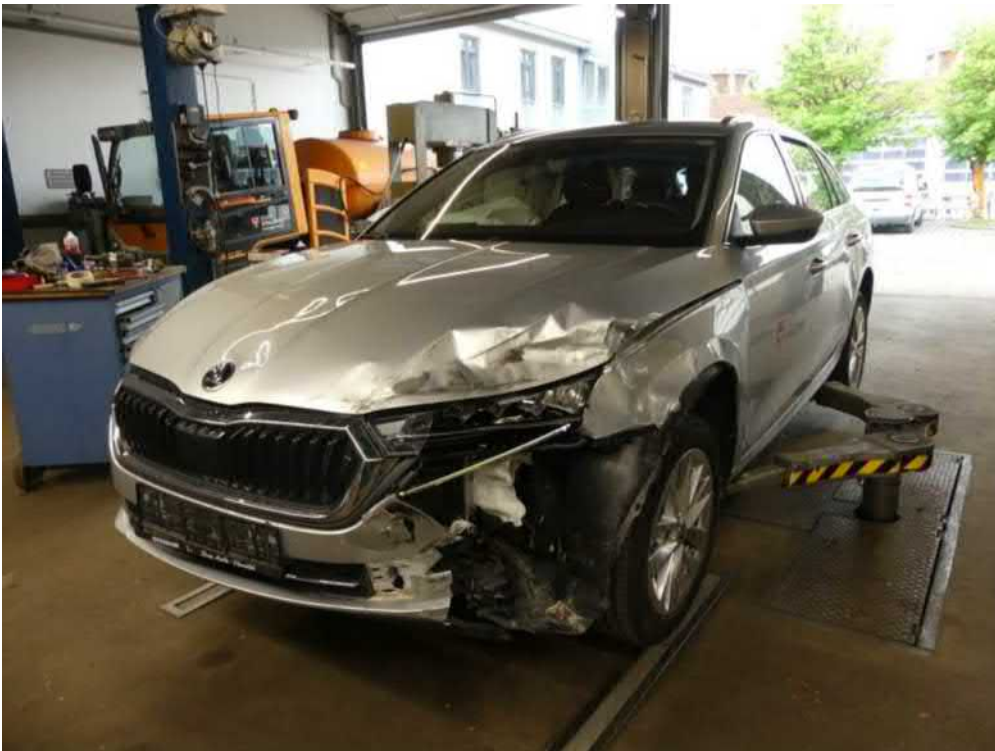
**Bild 2**

Übersicht vorne  
links

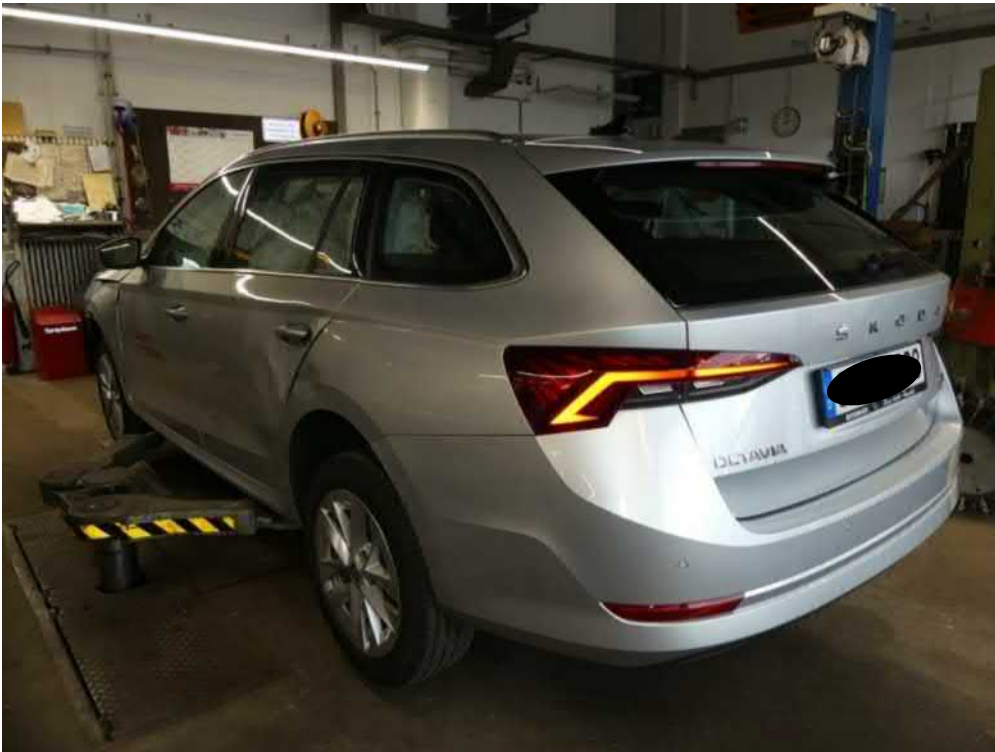
**Bild 3**

Übersicht hinten  
links

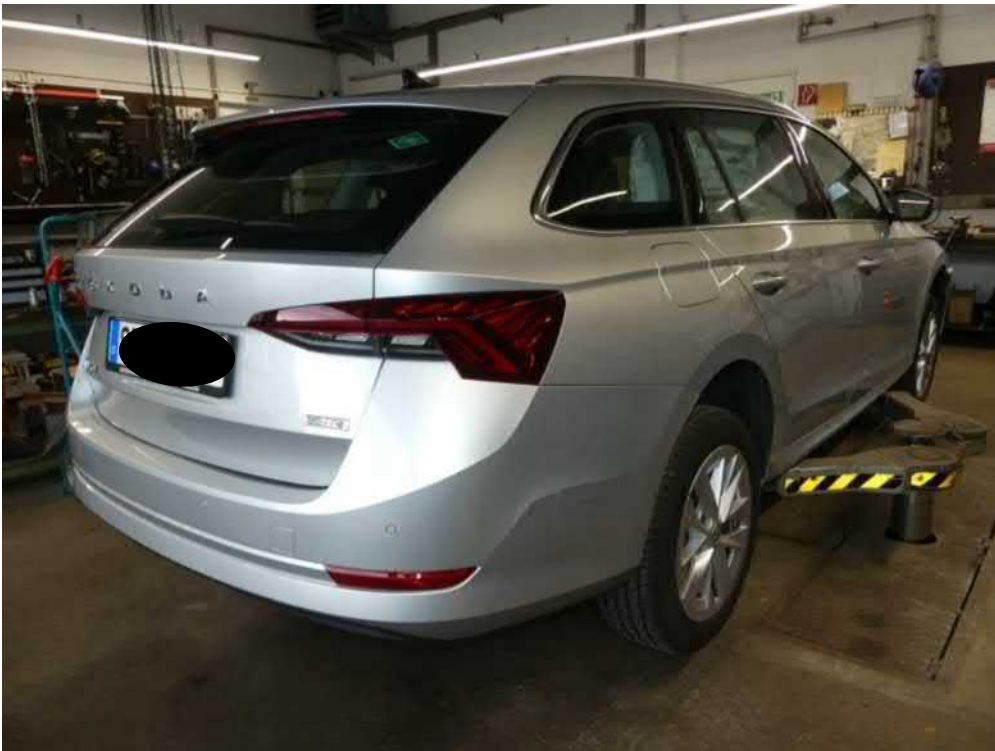
**Bild 4**

Übersicht hinten  
rechts

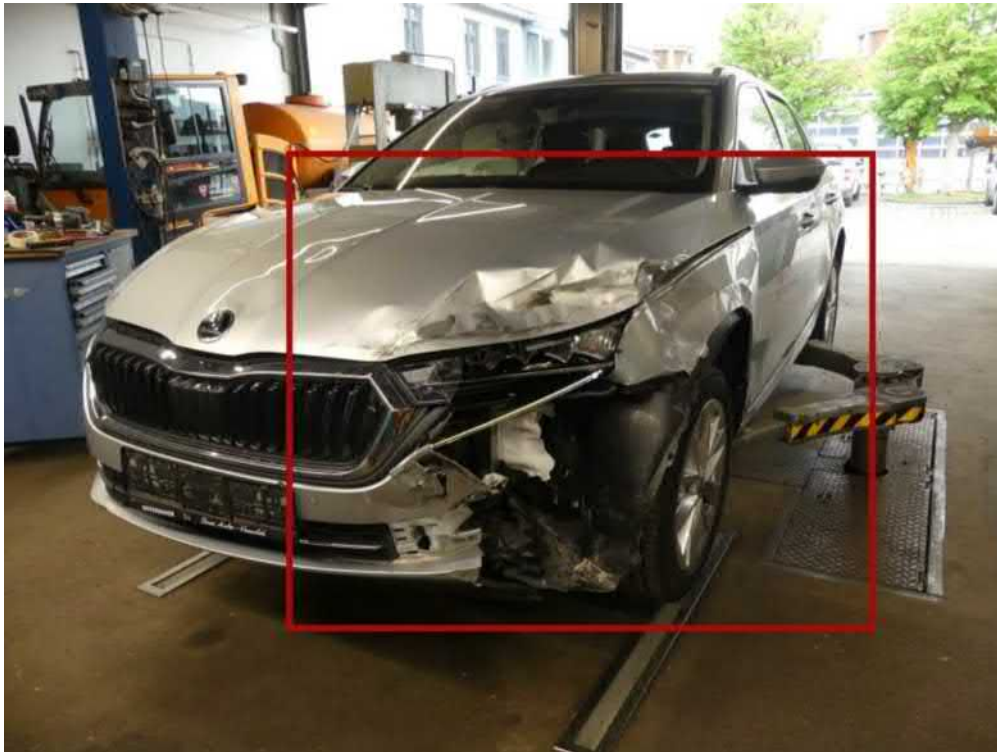
**Bild 5**

Die Schäden entstanden durch einen starken Anstoß gegen die vordere, linke Fahrzeugecke.

Schadenbereich  
Front linksseitig

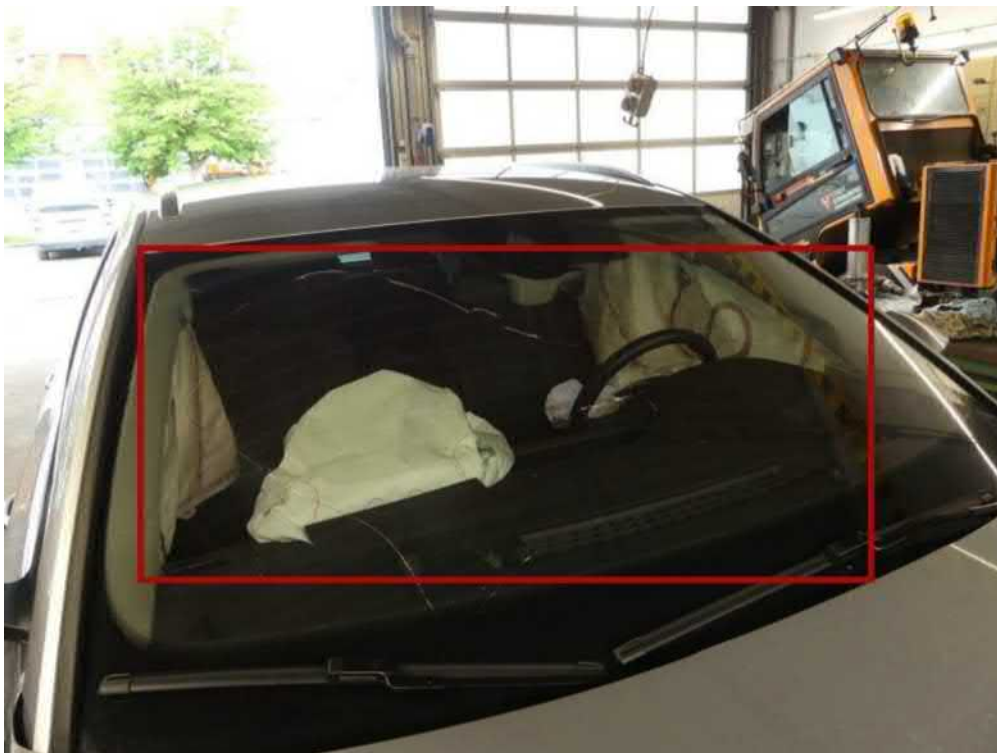
**Bild 6**

Die  
Windschutzscheibe  
ist gerissen

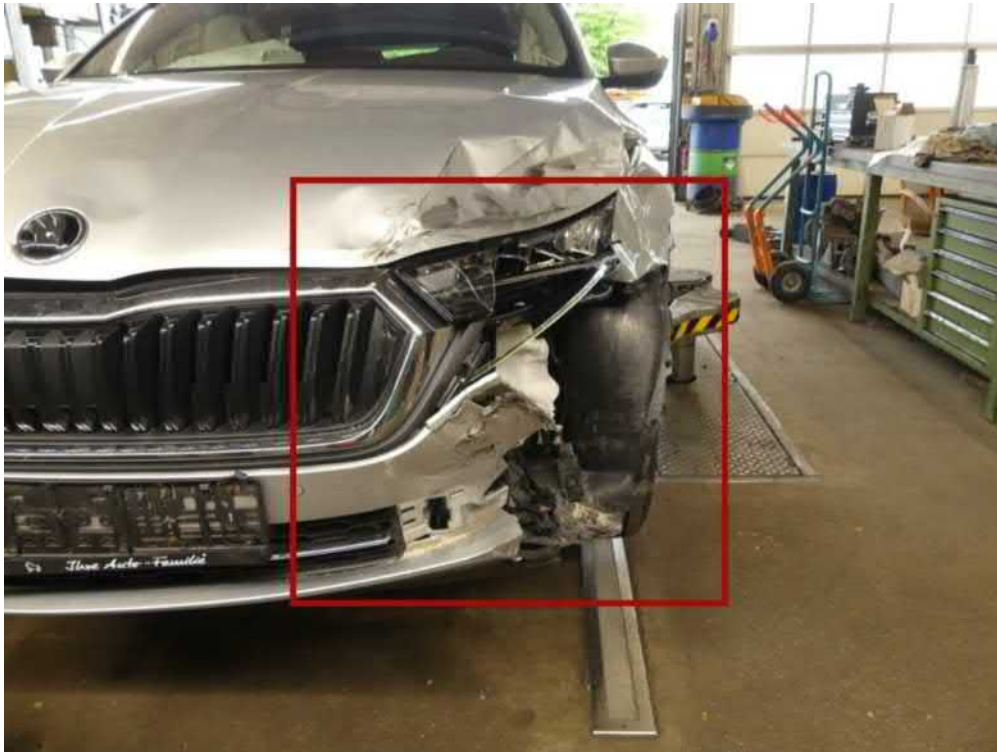
**Bild 7**

Der komplette Vorbau ist eingeschoben. Der linke Scheinwerfer ist eingeschoben und gebrochen. Der Stoßfänger ist abgerissen.

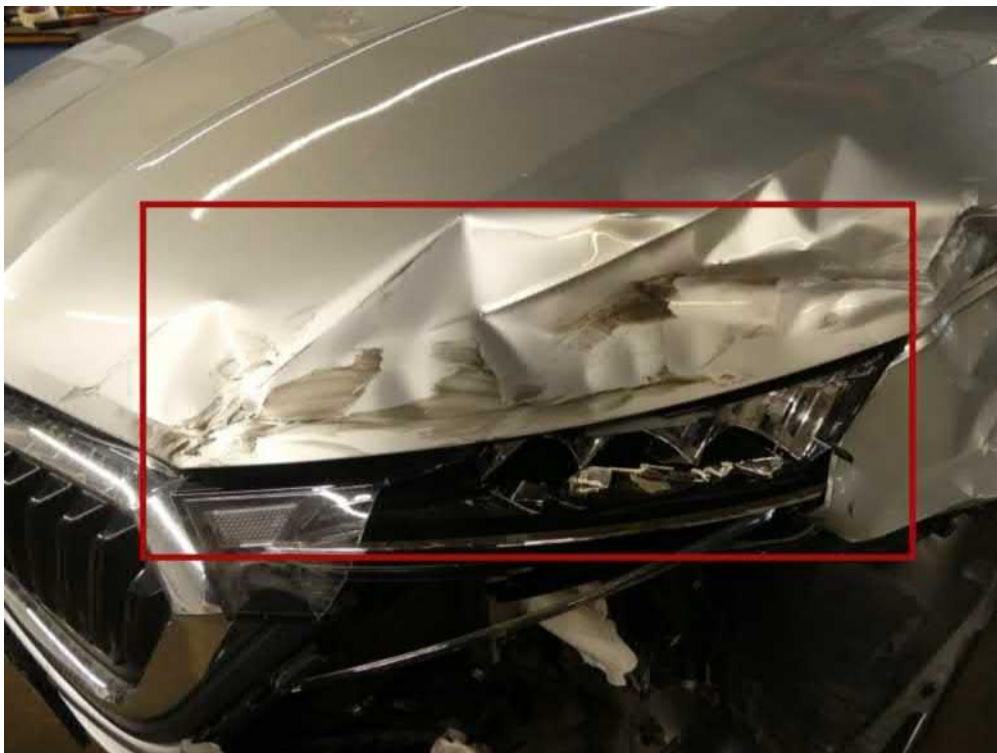
**Bild 8**

Die Motorhaube ist eingeknickt und flächig verformt

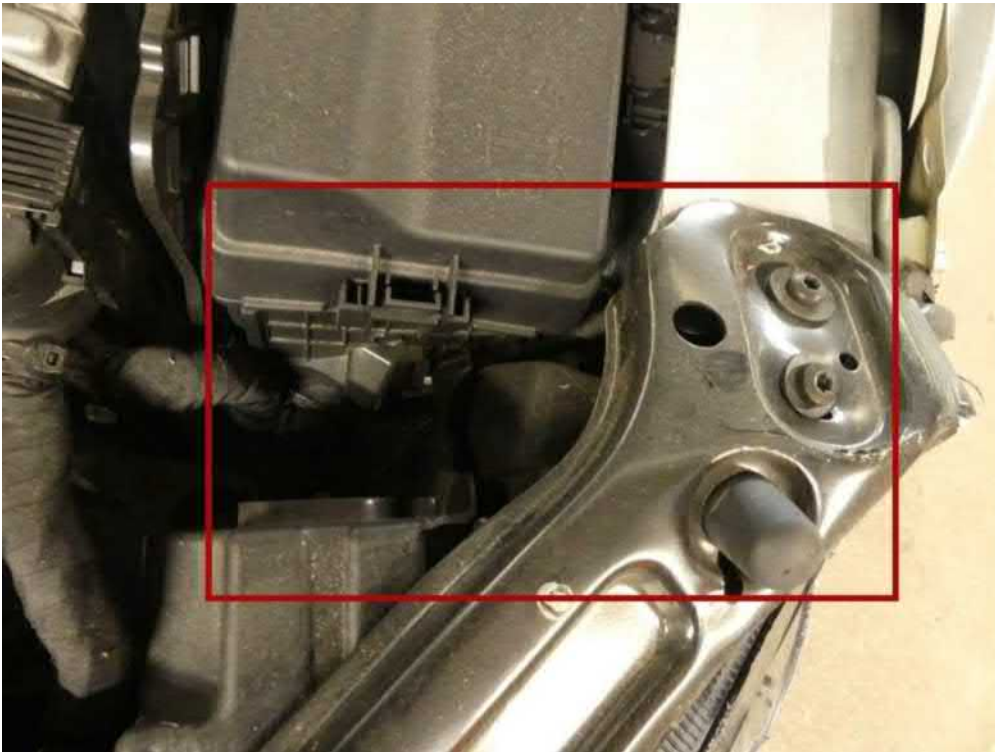
**Bild 9**

Der linke Scheinwerfer ist an den Sicherungskasten gedrückt. Die linke Strebe am Vorbau ist geknickt

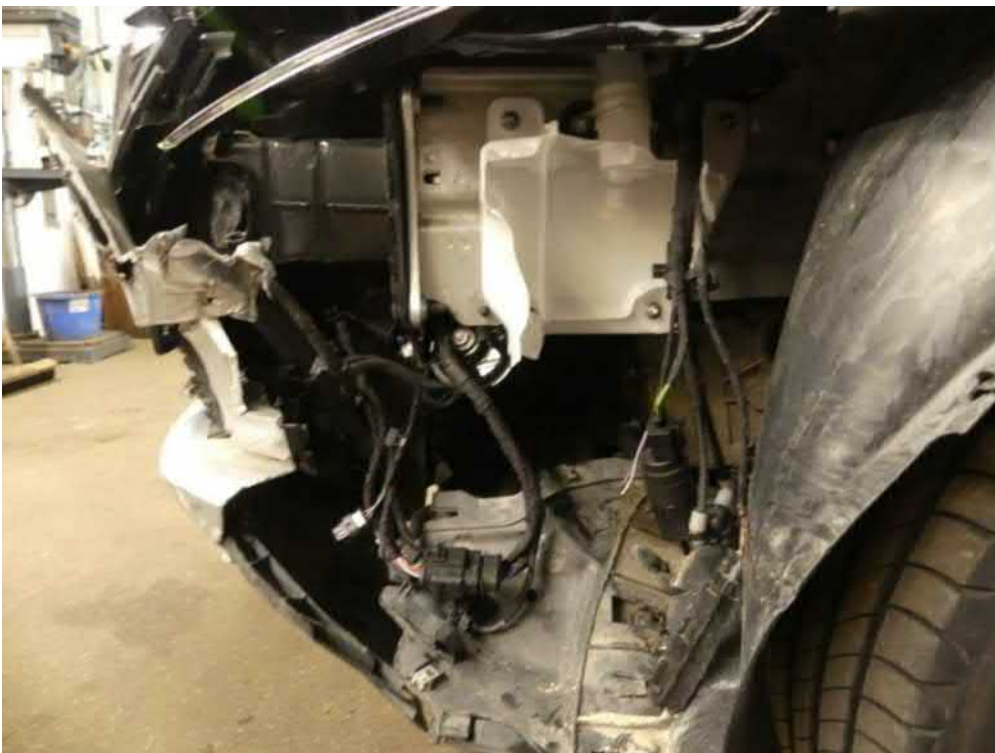
**Bild 10**

Der Scheibenwaschbehälter ist abgerissen. Das Signalhorn ist eingedrückt. Die Radhausverkleidung ist abgerissen

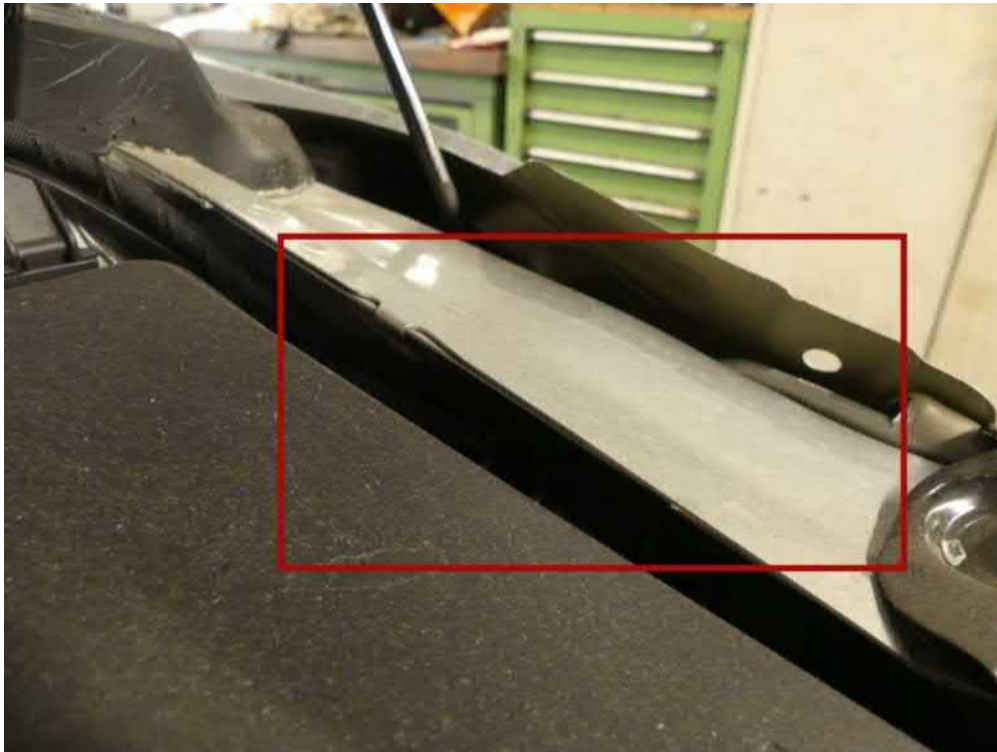
**Bild 11**

Der linke obere Längsträger ist eingedrückt

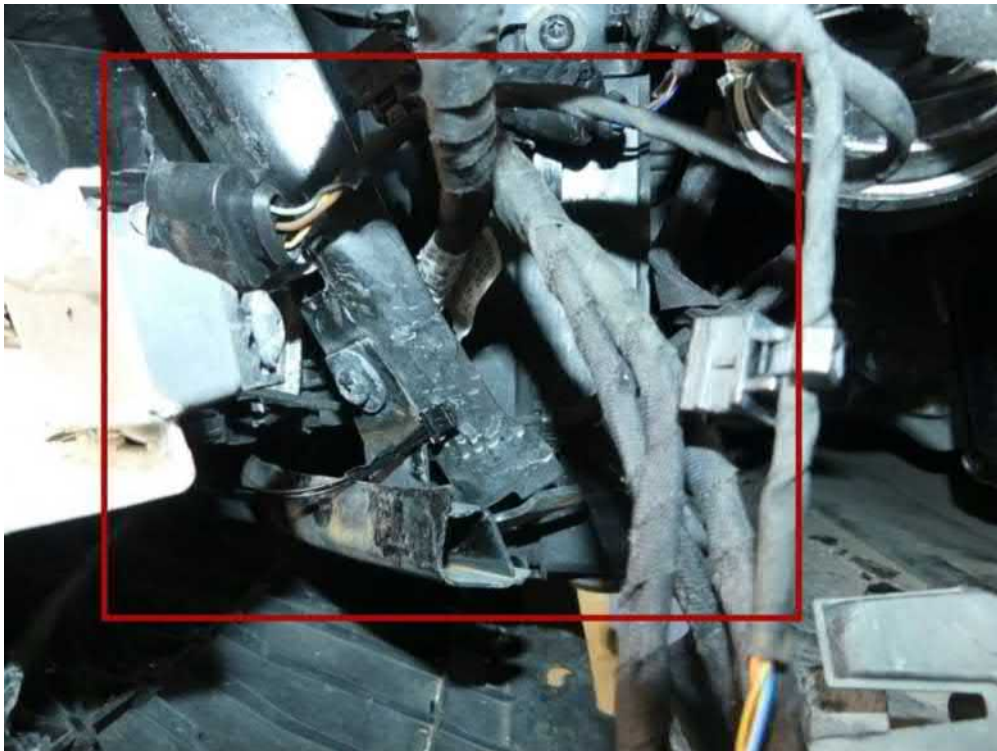
**Bild 12**

Die Versteifungsstrebe ist nach hinten verschoben

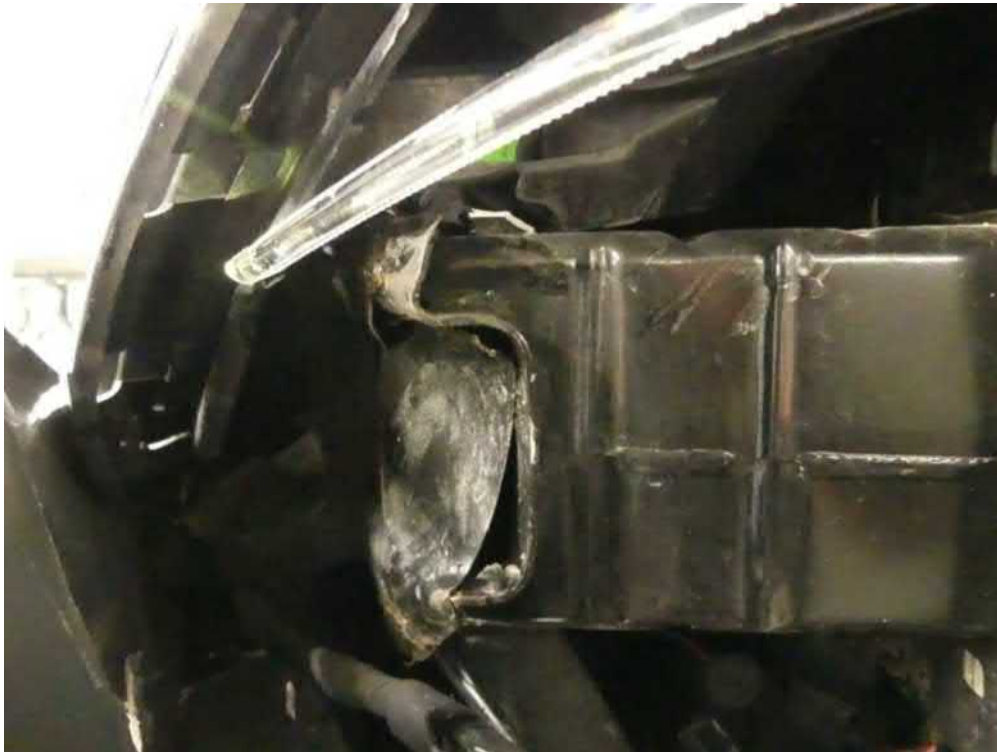
**Bild 13**

Der Querträger vorne ist eingedrückt und eingeschoben

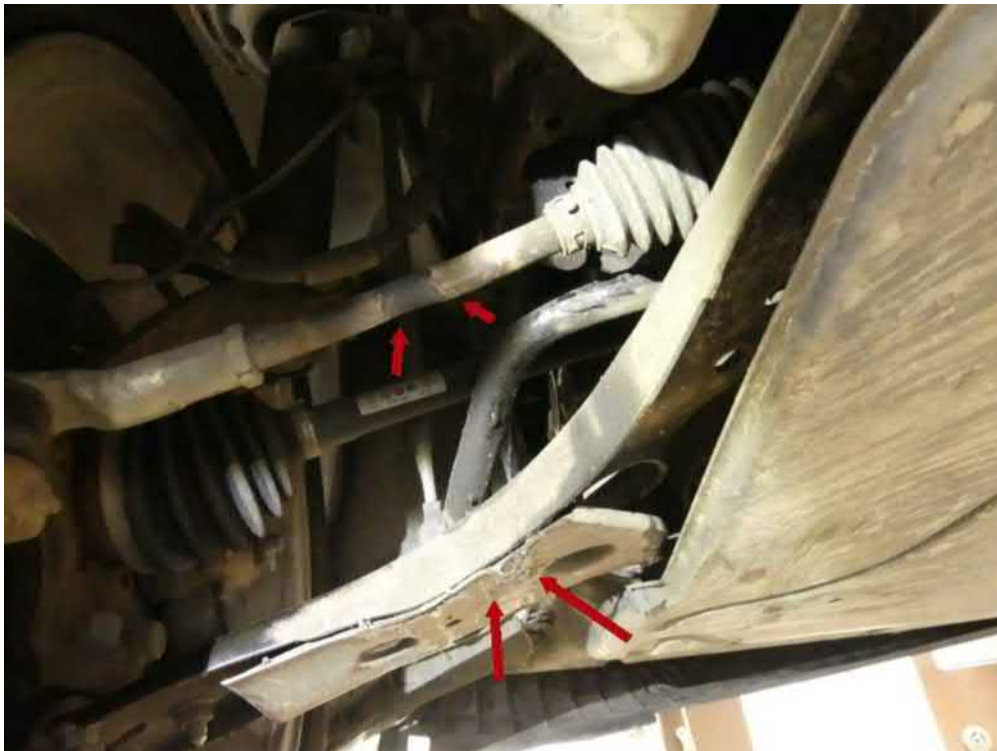
**Bild 14**

Die Spurstange ist gebogen. Der Querlenker ist verschrammt und verformt

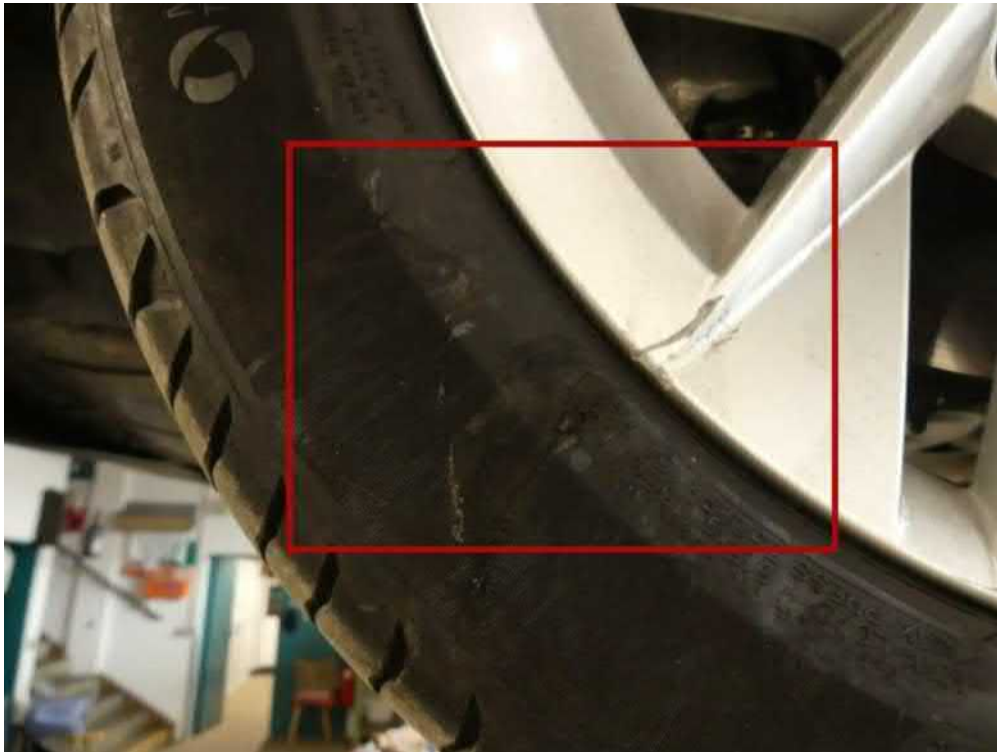
**Bild 15**

Der Reifen vorne  
recht ist  
angedrückt und  
aufgeschnitten. Die  
Felge ist  
verschrammt

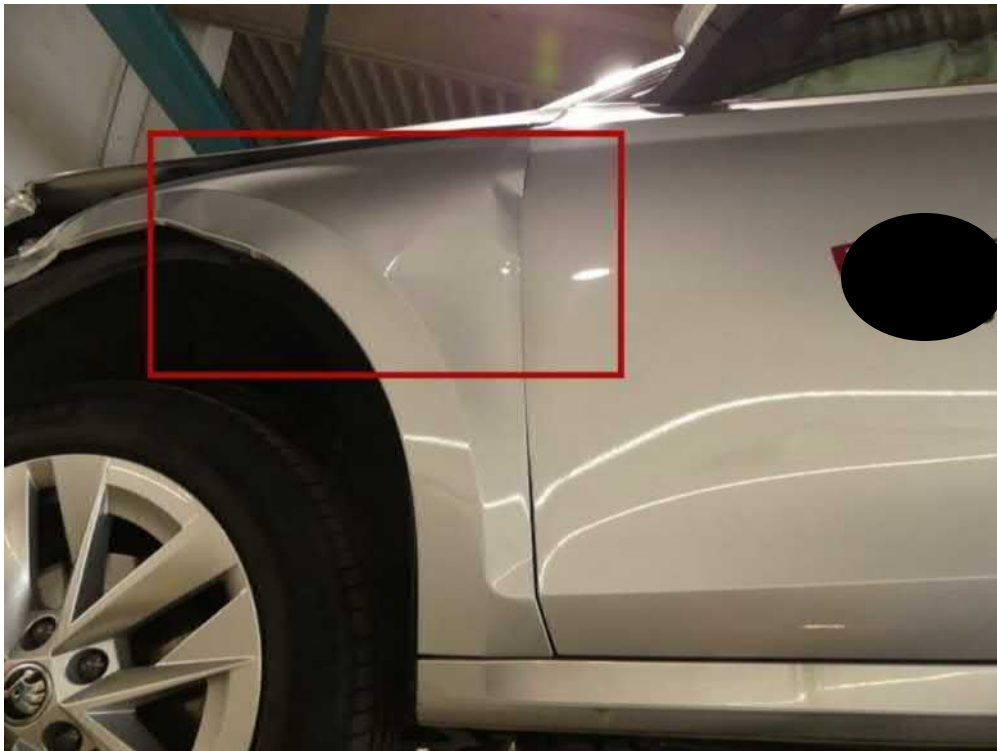
**Bild 16**

Der linke Kotflügel  
ist flächig  
verformt und ist an  
die 1. Tür links  
geschoben

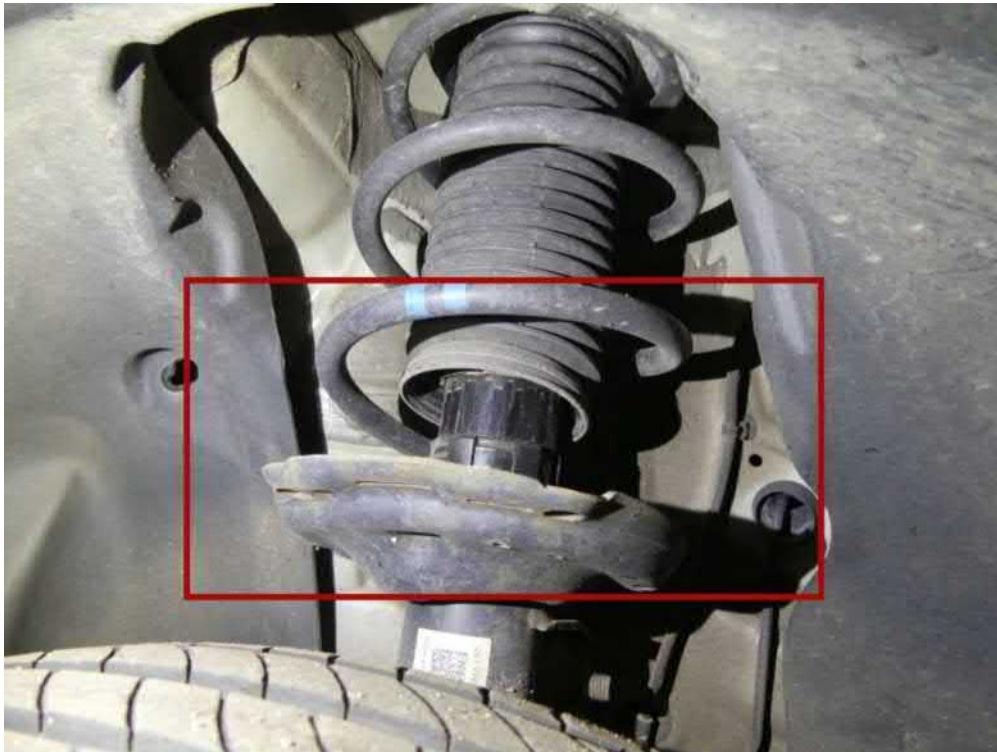
**Bild 17**

Das Federbein vorne  
links ist  
eingedrückt

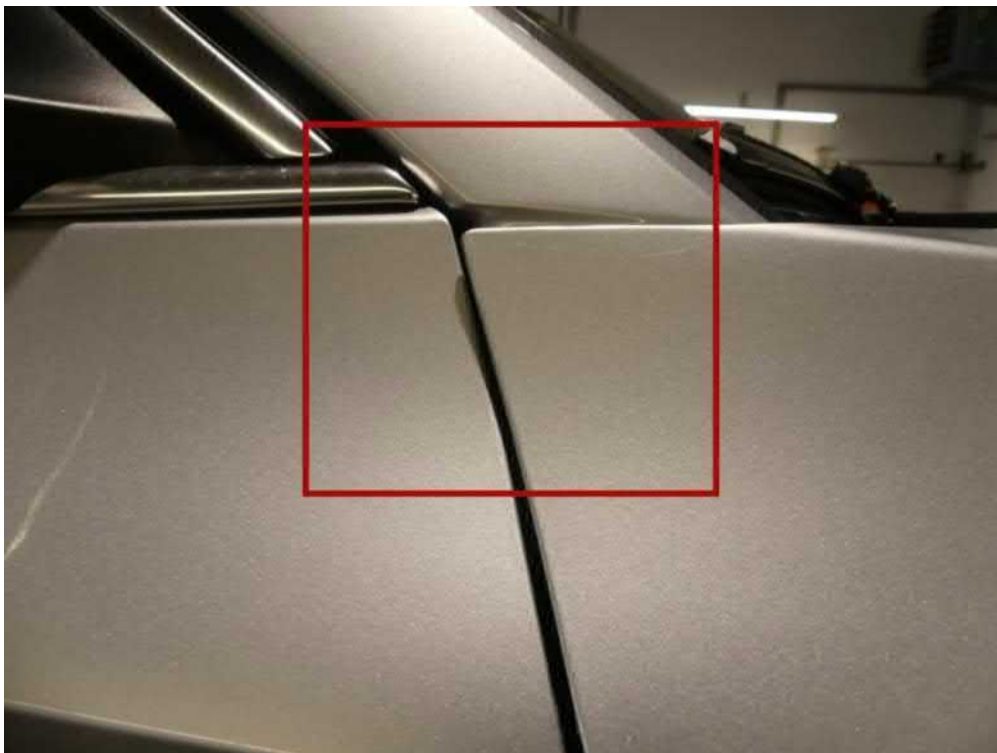
**Bild 18**

Der rechte  
Kotflügel steht an  
der rechten Tür an

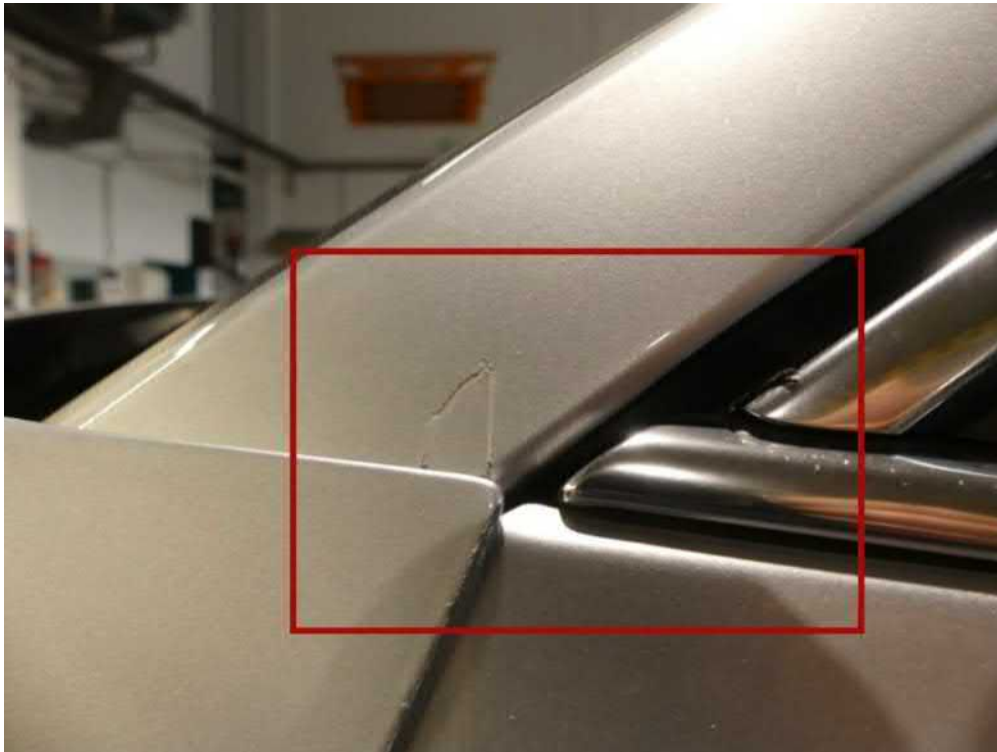
**Bild 19**

Die linke A-Säule  
ist verschrammt

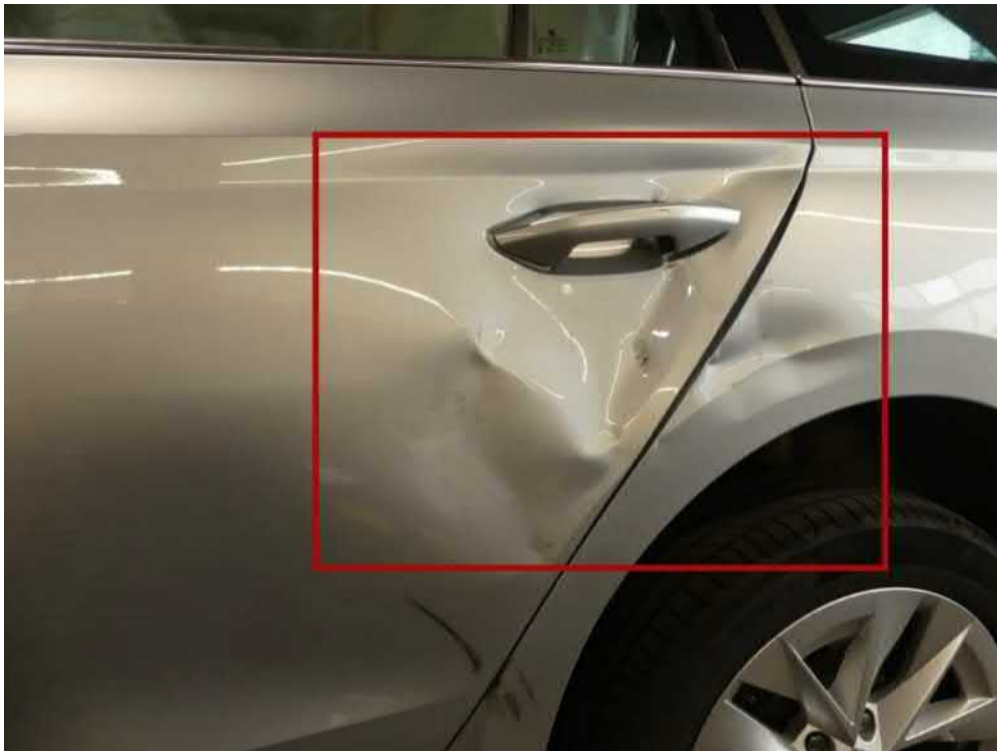
**Bild 20**

Die 2. Tür links  
ist eingedrückt und  
flächig verformt.  
Die linke  
Seitenwand ist  
eingedrückt und  
deformiert

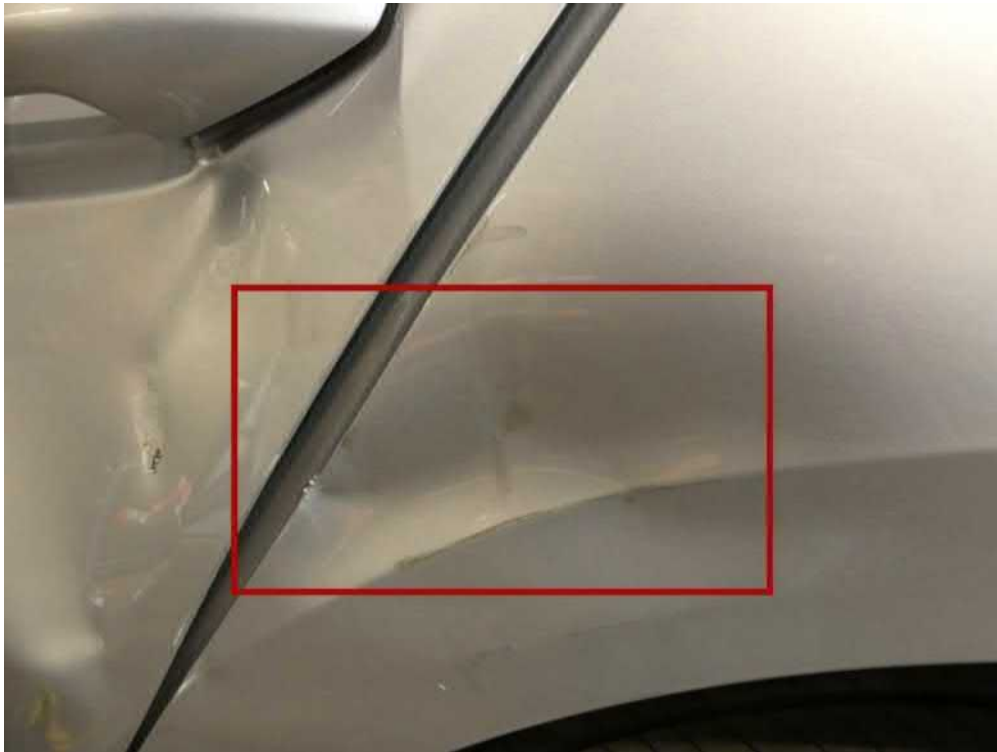
**Bild 21**

Detailfoto: Die linke Seitenwand ist deformiert und der Kantenbereich ist nach hinten verschoben

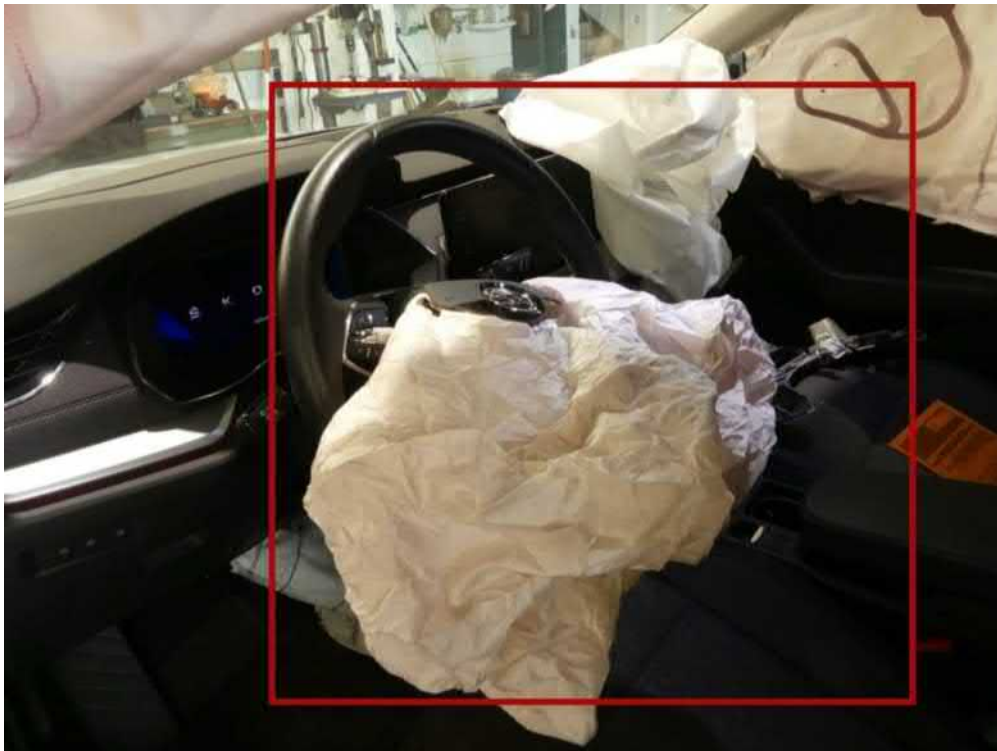
**Bild 22**

Der Fahrer- und Beifahrerairbag sind asugelöst

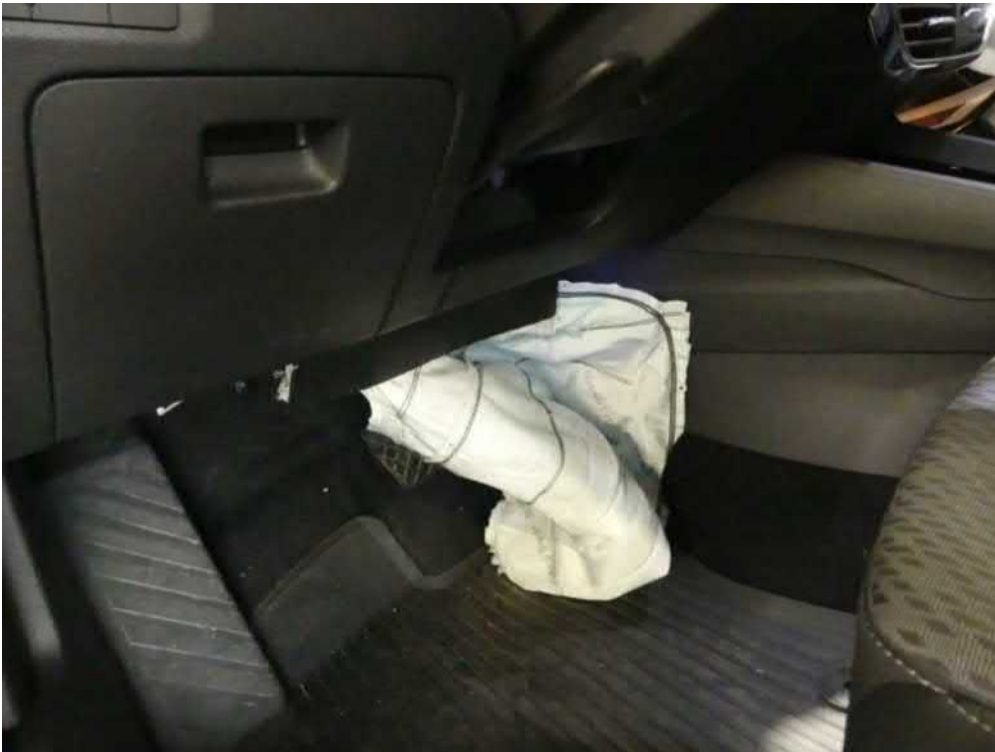
**Bild 23**

Der Kniebag im Fahrerfußraum ist eingeknickt

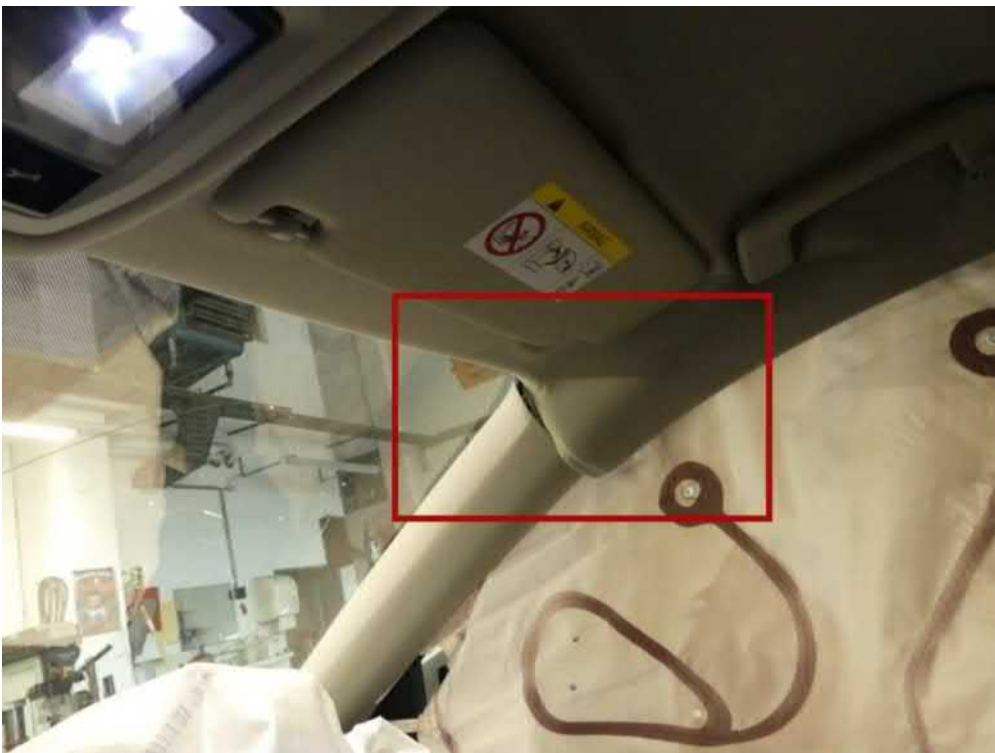
**Bild 24**

Die A-Säulen Verkleidung und der Dachhimmel sind lose und verformt

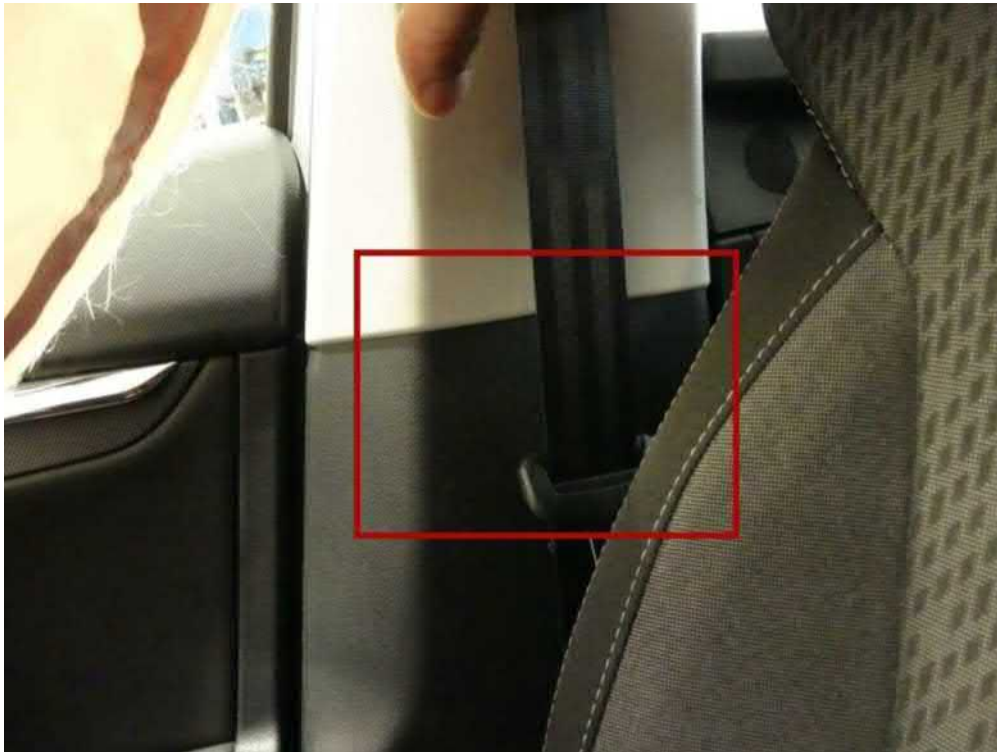
**Bild 25**

Der Beifahrergurt  
ist ausgelöst

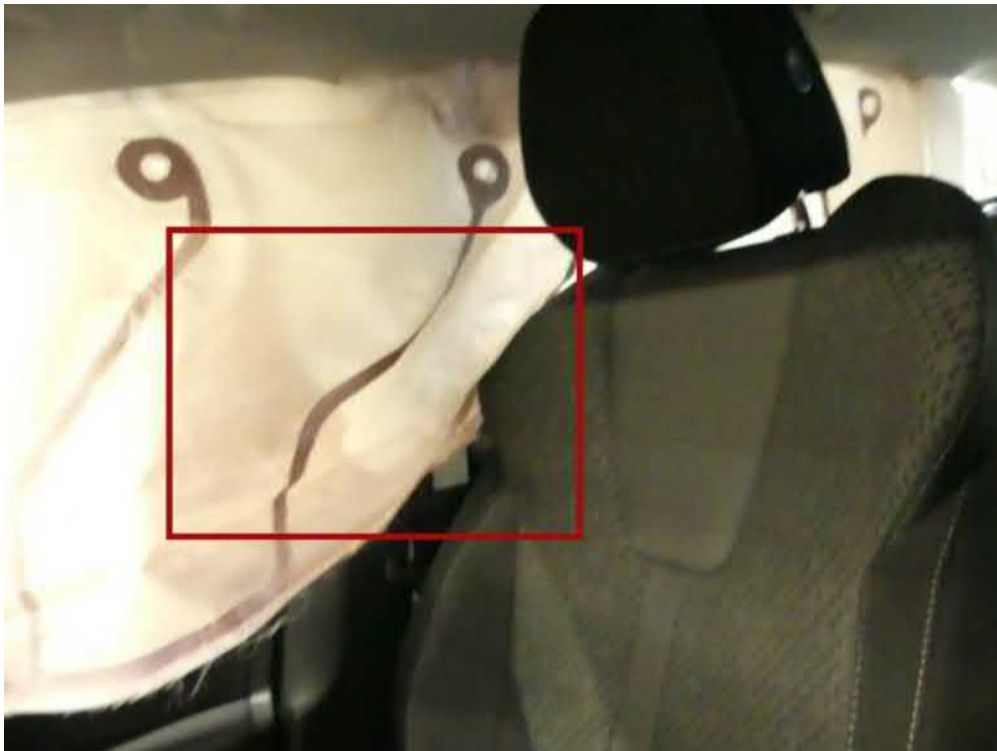
**Bild 26**

Der rechte  
Windowbag ist  
ausgelöst

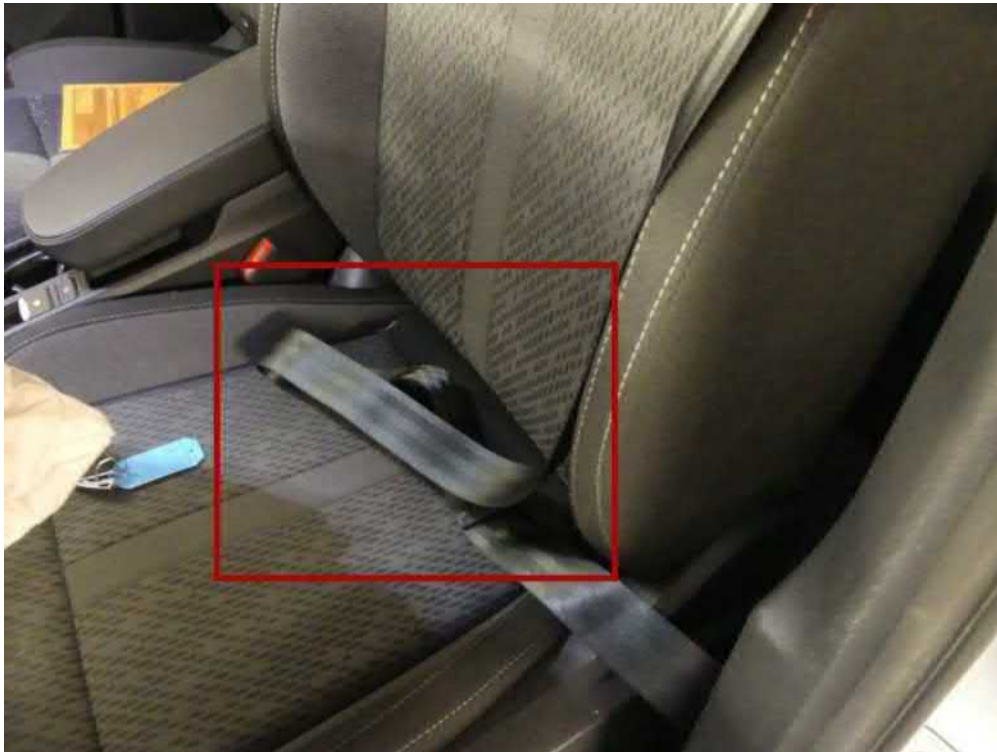
**Bild 27**

Der Fahrergurt ist  
ausgelöst

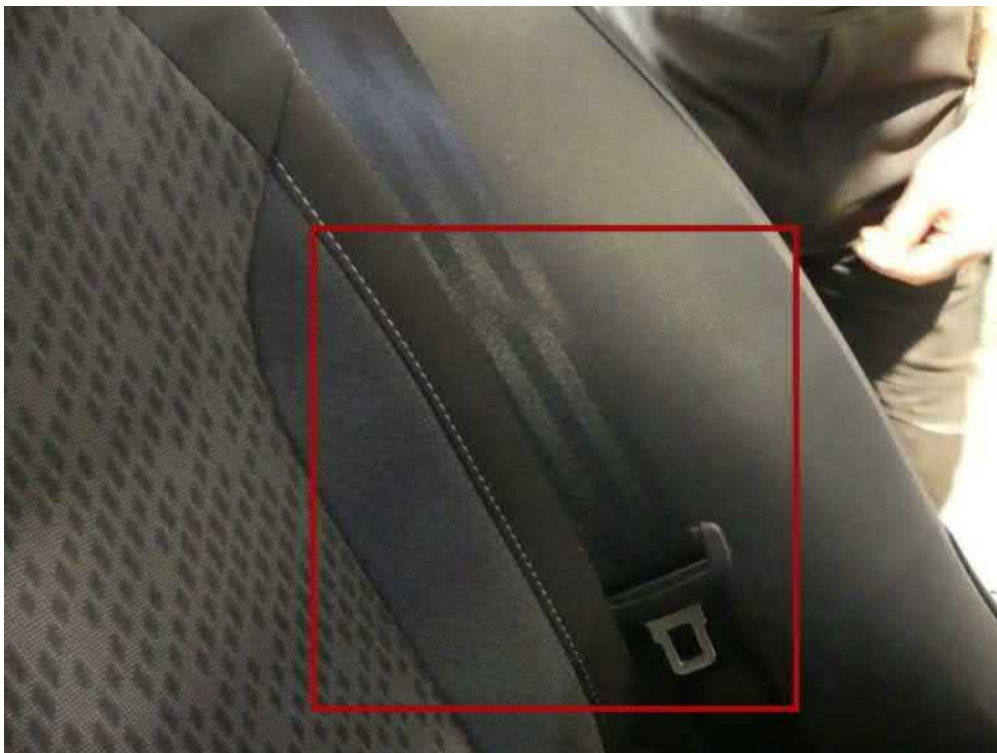
**Bild 28**

Der Gurt hinten  
links ist ausgelöst

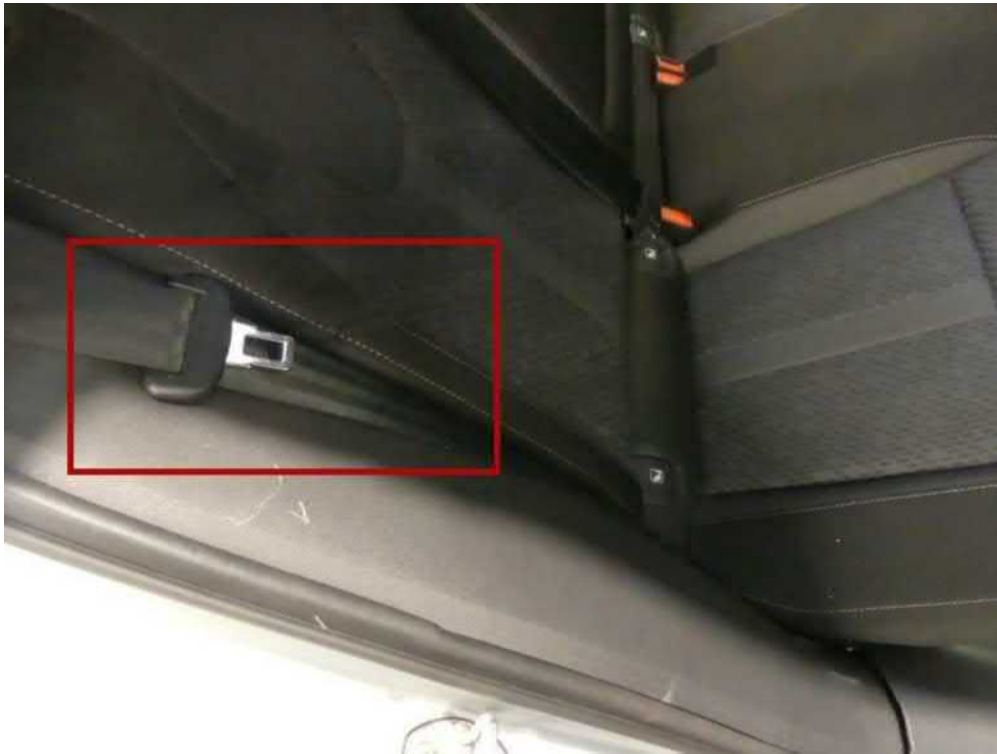
**Bild 29**

Der Gurt hinten rechts ist ausgelöst

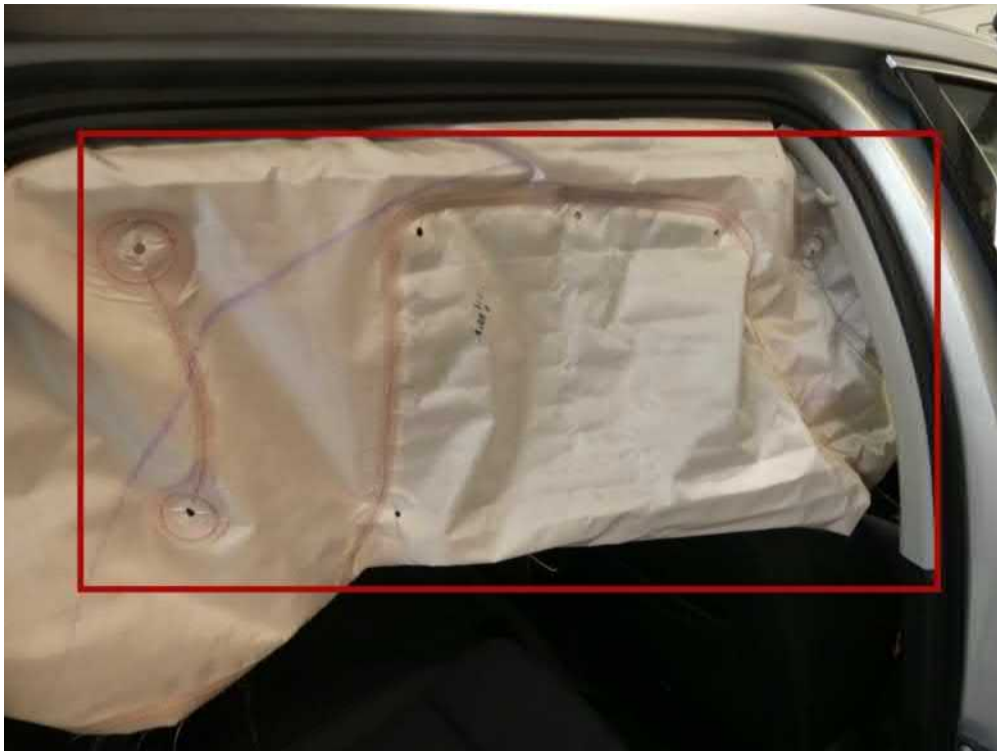
**Bild 30**

Der linke Windowbag ist ausgelöst
