TÜV SÜD Auto Service GmbH
Wailandtstr. 23
63741 Aschaffenburg

Erstellungsdatum: 23.07.2024
Besichtigungsdatum: 10.07.2024
Protokoll-Nummer: 1503-2024
Sachverständiger: CP / GM

Expertise Anhänger

FIN: WWC2AP227EW300008

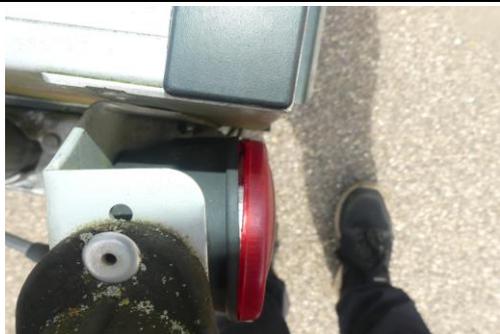
Nr. Bauteilgruppe	Beschreibung	Rep.-kosten	Minderwerte
1 Sonstiges	Wartung kein Nachweis, durchführen	200 €	200 €
2 Sonstiges	HU kein Nachweis, durchführen	100 €	100 €
3 Sonstiges	Fahrzeug beklebt, beschriftet, neutralisieren	50 €	50 €
4 Ausrüstung	U-Keile fhelen, ersetzen	60 €	60 €
5 Beleuchtung	Rücklicht links gebrochen / verformt, erneuern	90 €	60 €
6			
7			
8			
9			
10			
11			
12			
13			
14			
15			
16			
17			
18			
19			
20			
21			
22			
23

Rücklicht links gebrochen

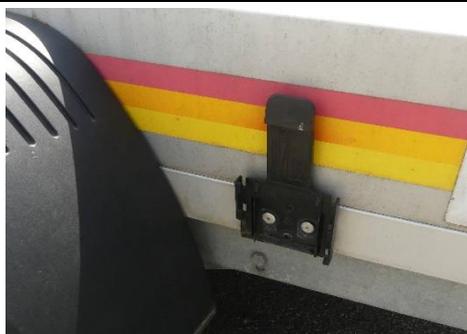
Unterlegkeile fehlen
