## Bewertungsgutachten

**Kennzeichen****BM EV167****FIN****WV1ZZZ9KZ2R514143**

Fahrzeugart	Lastkraftwagen
Hersteller	VOLKSWAGEN-VW
Typ / Verkaufsbezeichnung	9KVF / Caddy Kasten
Aufbauart	Transporter
HSN / TSN	0603 / 009
Fahrzeug-Ident.-Nr.	WV1ZZZ9KZ2R514143
Maße über alles L / B / H	4226 / 1696 / 1836 (mm)
Radstand	2601
Türen	4

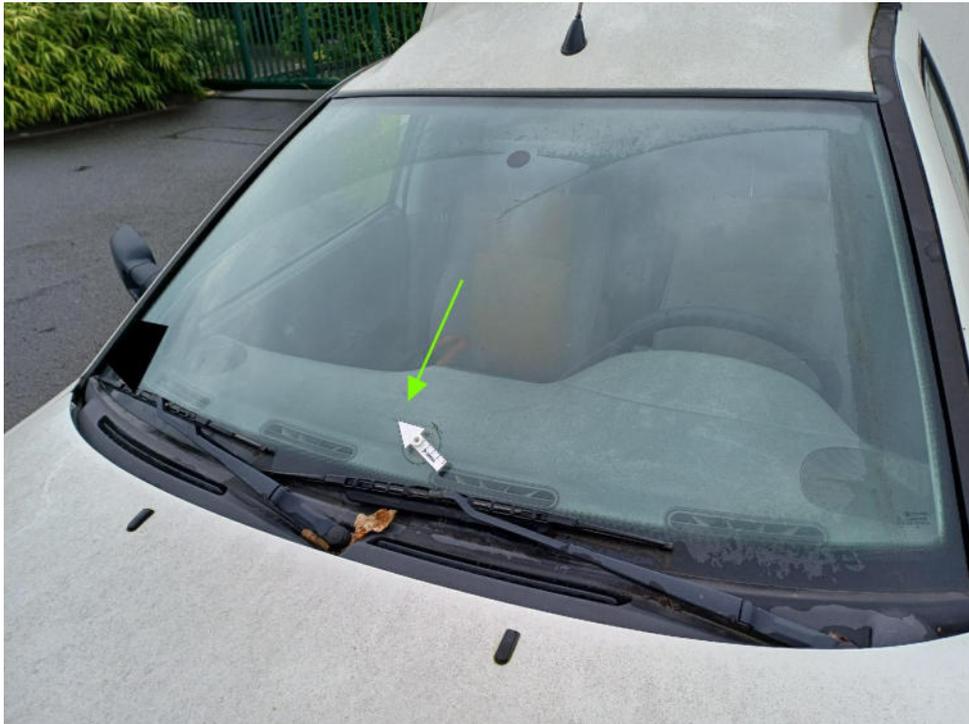
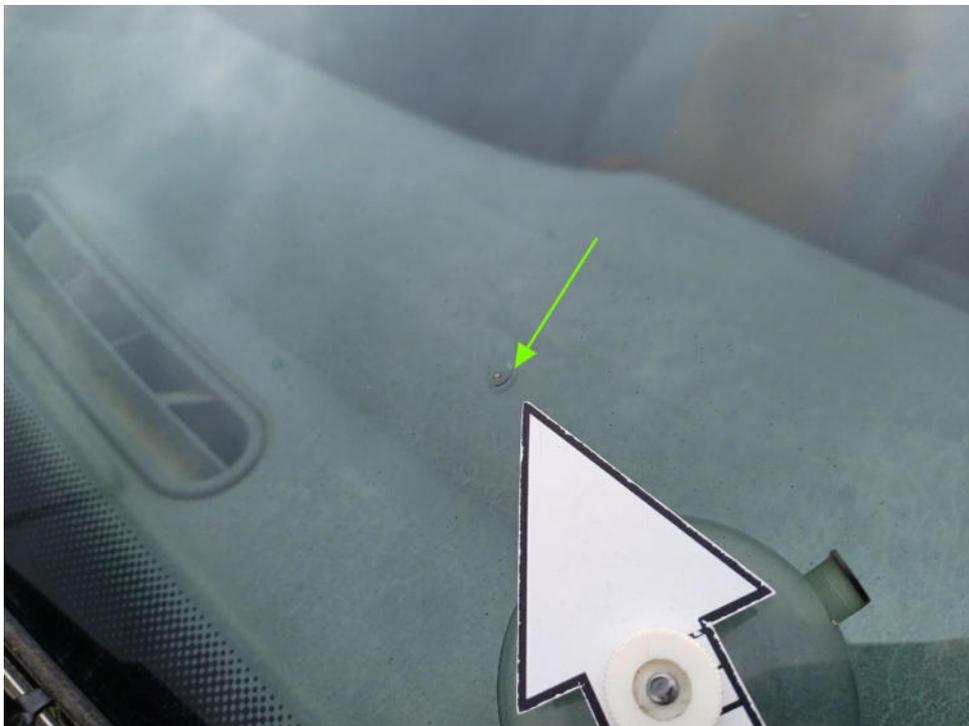
Windschutzscheibe Steinschlag mit Rissbildung, erneuern (Bild 5, 6); Tür links verformt, instandsetzen (Bild 11); Schweller links Rostansatz, instandsetzen (Bild 7); Stoßfänger hinten verformt, erneuern (Bild 10); Hecktür rechts, Dichtung gerissen, erneuern (Bild 9); Seitenwand rechts angerostet, instandsetzen (Bild 8); Hauptuntersuchung überfällig, durchführen.

Bild 5 : Windschutzscheibe Steinschlag mit Rissbildung

Bild 6 : Windschutzscheibe Steinschlag mit Rissbildung

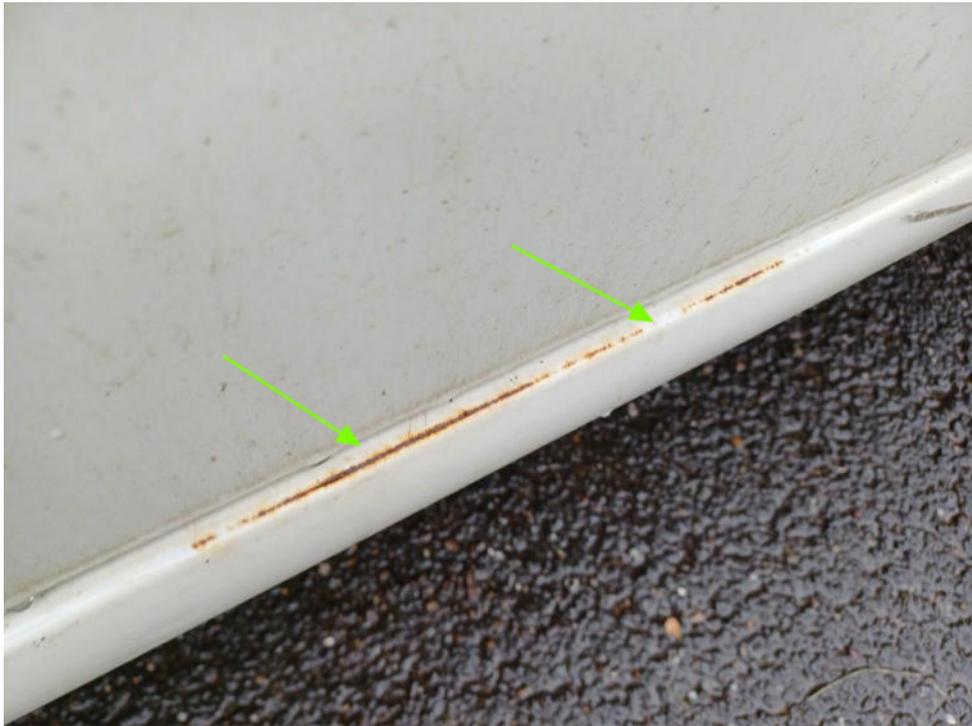
Bild 7 : Schweller links Rostansatz

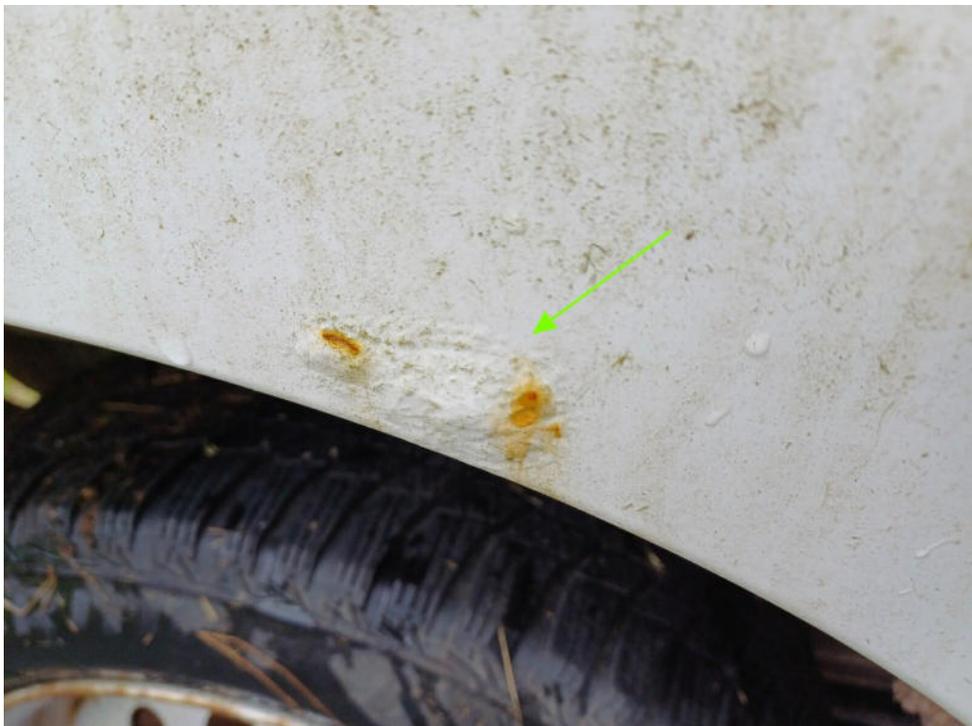
Bild 8 : Seitenwand rechts angerostet

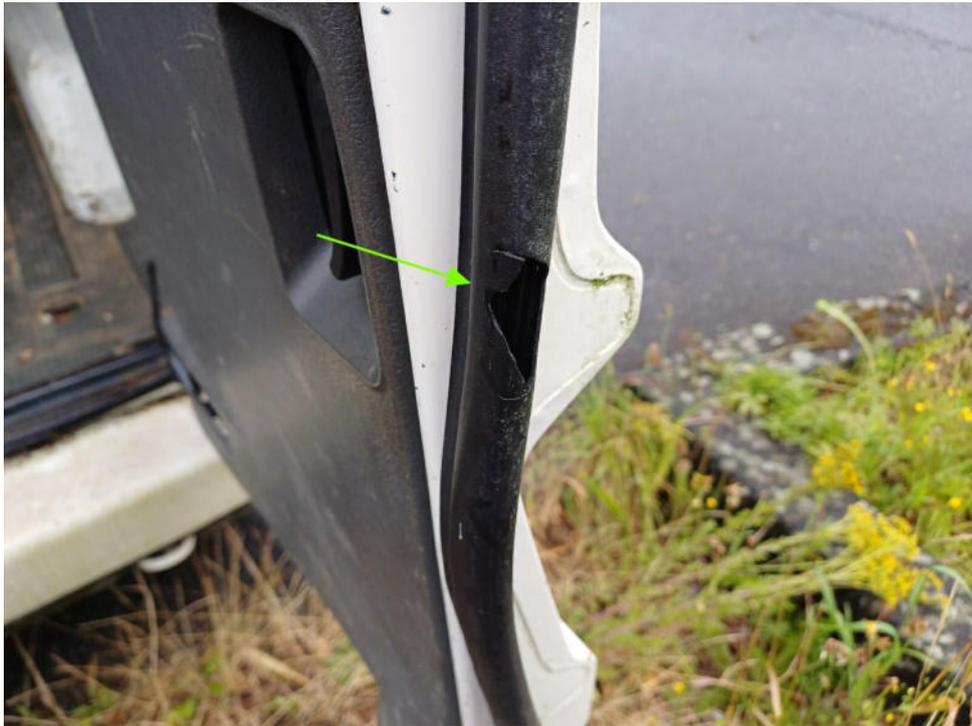
Bild 9 : Hecktür rechts, Dichtung gerissen

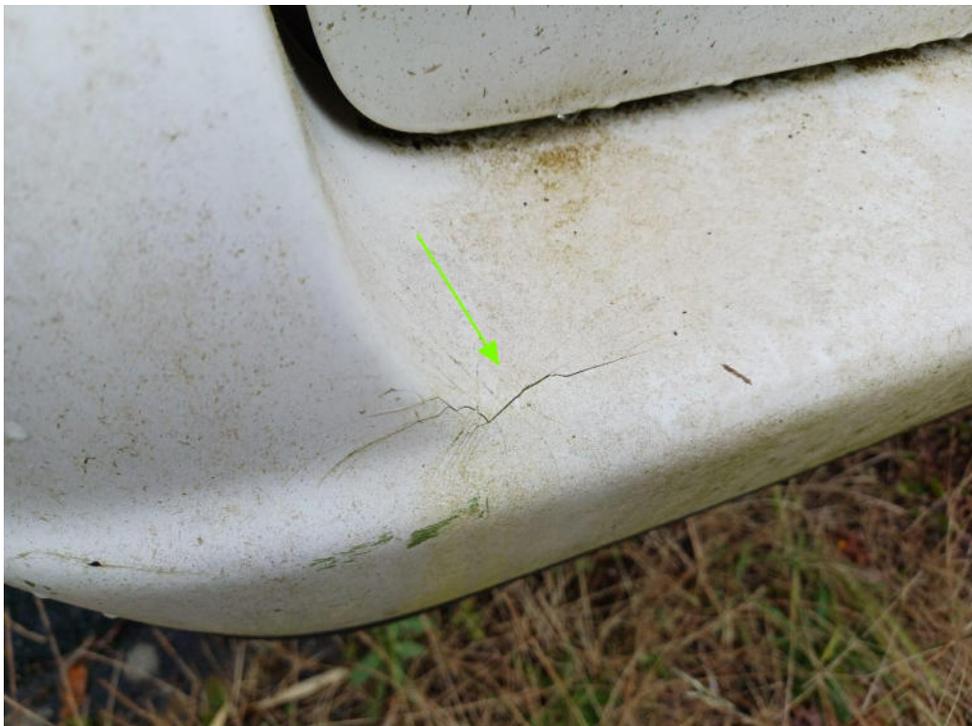
Bild 10 : Stoßfänger hinten verformt

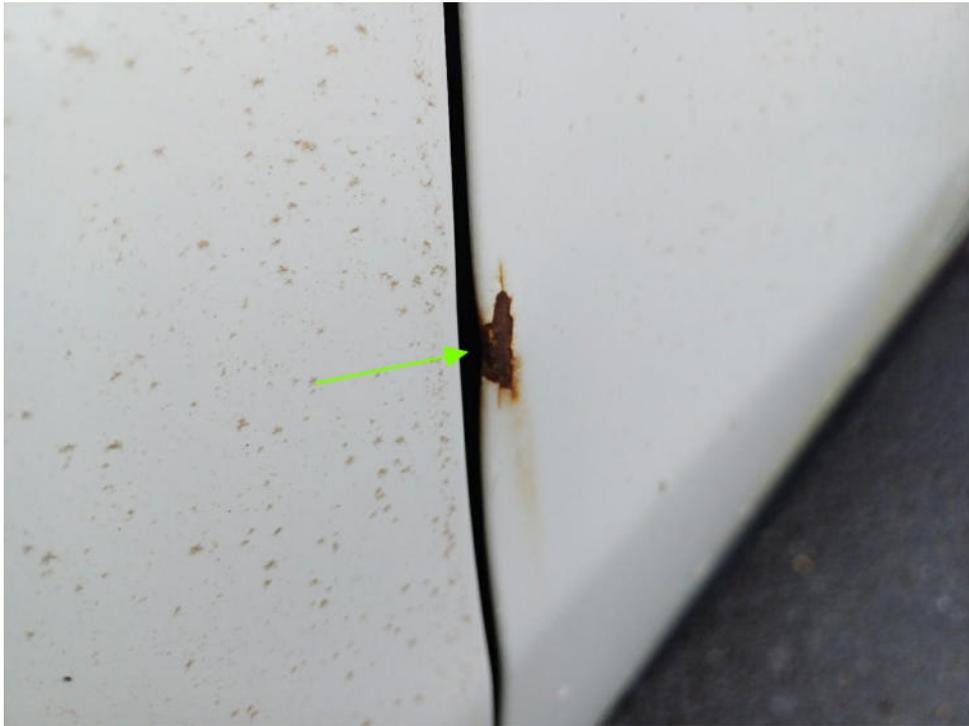
Bild 11 : Tür links verformt
