Bewertungsgutachten Maschinen

Kennzeichen ex BM EV418

Objektart	Landmaschine
Einsatzart	Traktor
Maschinenart	Schmalspurtraktor/ Kompakttraktor
Hersteller / Fabrikat	ISEKI
Typ	3020A / Universal
Maschinennummer	JB001909
Dienst- / Eigengewicht	1020 kg
Farbe	Blau
Lackierung	Uni
Polster / Farbe	Kunstleder / Schwarz
Getriebe	Automatik

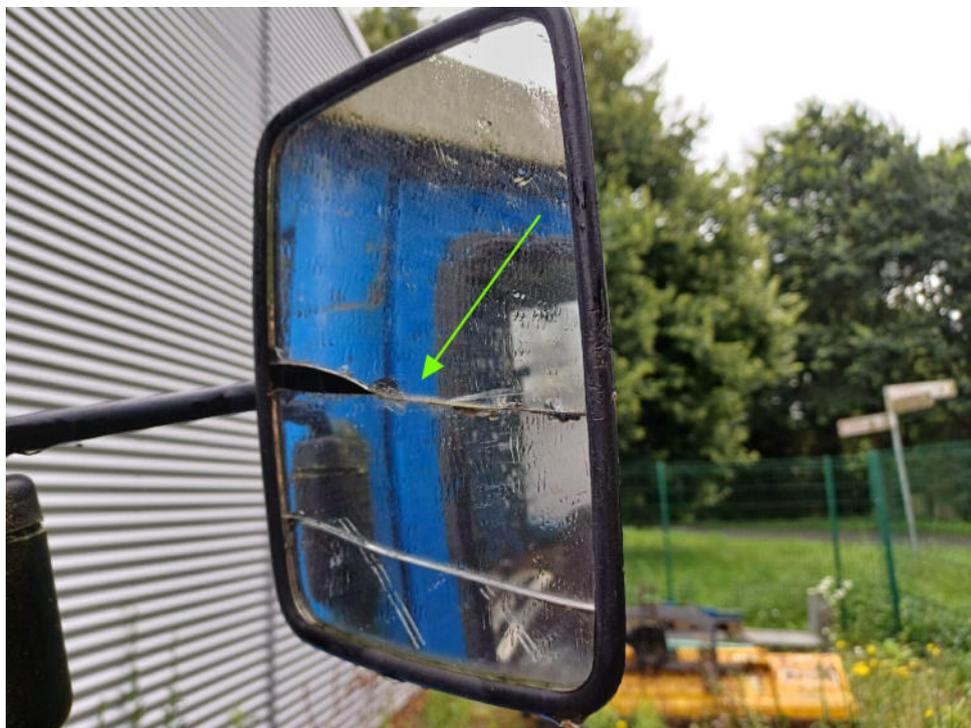
Bild 6 : Außenspiegel rechts, Glas gebrochen

- Wartung fällig da kein Nachweis vorhanden, durchführen
- Türschloss rechts gebrochen, erneuern (Bild 7)
- Fahrerhausrahmen verformt, instandsetzen (Bild 8)
- Außenspiegel links, Glas ausgebrochen, erneuern (Bild 9)
- Außenspiegel rechts, Glas gebrochen, erneuern (Bild 6)
- Fahrersitz, Sitzlehnenbezug gerissen, erneuern (Bild 10)
- Kardanwelle laut Auftraggeber defekt, Fahrzeug teilzerlegt, instandsetzen und, prüfen und Befund festlegen, Schadenerweiterung möglich (Bild 11, 12)
- Fahrersitz, Sitzbezug gerissen, erneuern

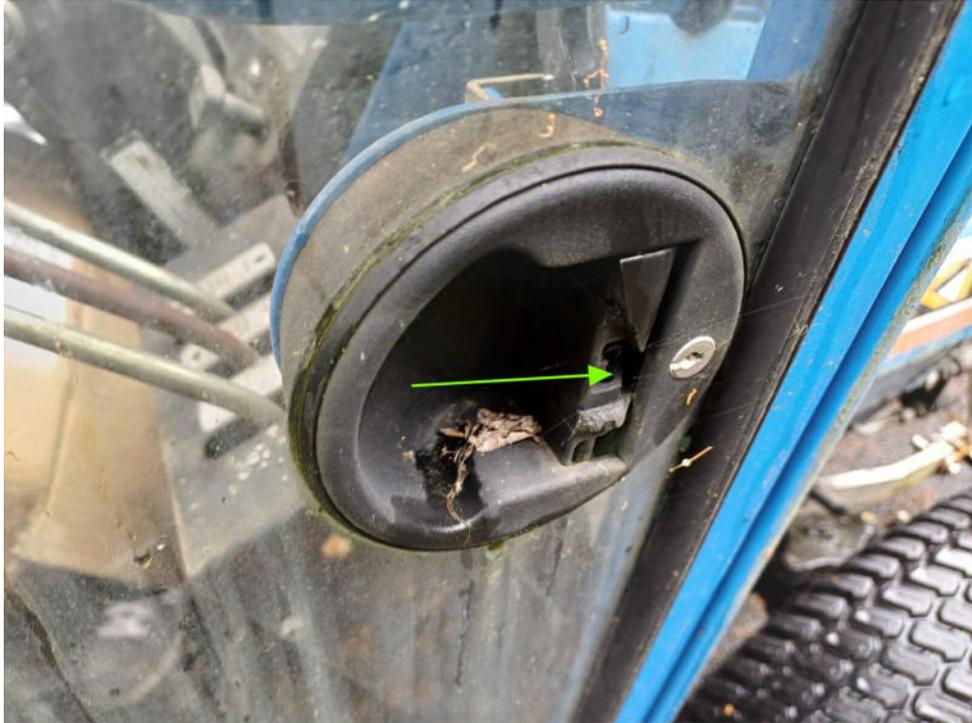
Bild 7 : Türschloss rechts gebrochen

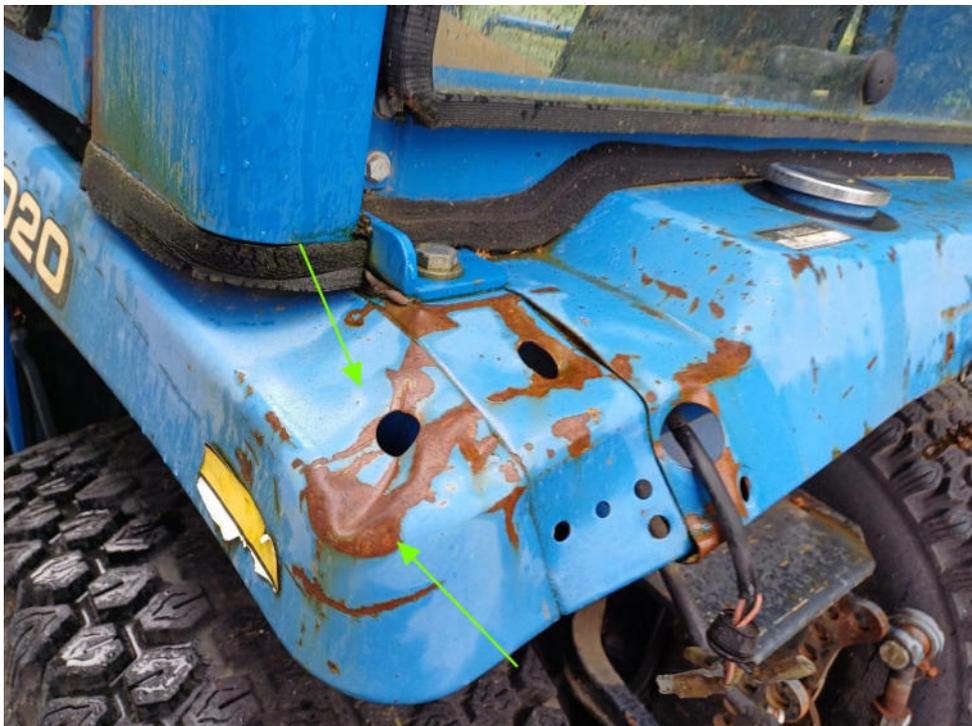
Bild 8 : Fahrerhausrahmen verformt

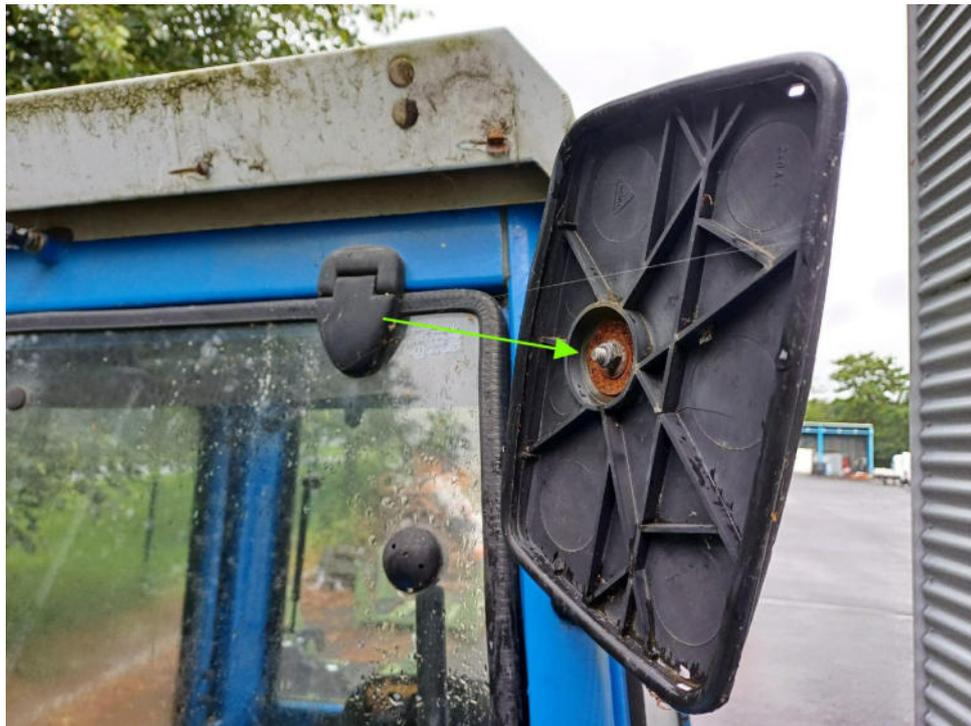
Bild 9 : Außenspiegel links, Glas ausgebrochen

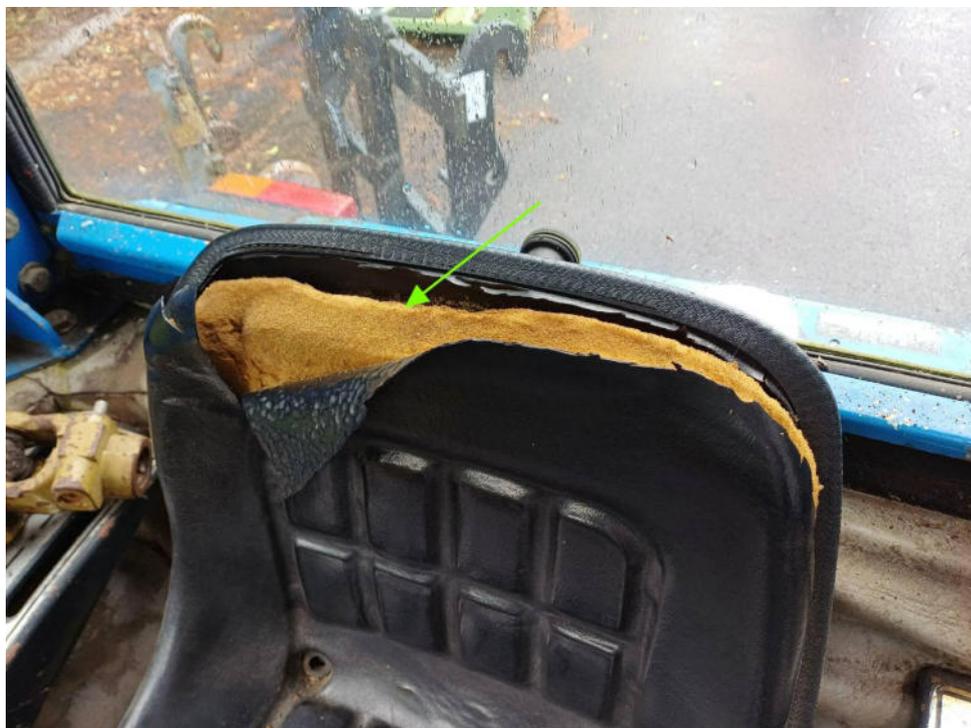
Bild 10 : Fahrersitz, Sitzlehnenbezug gerissen

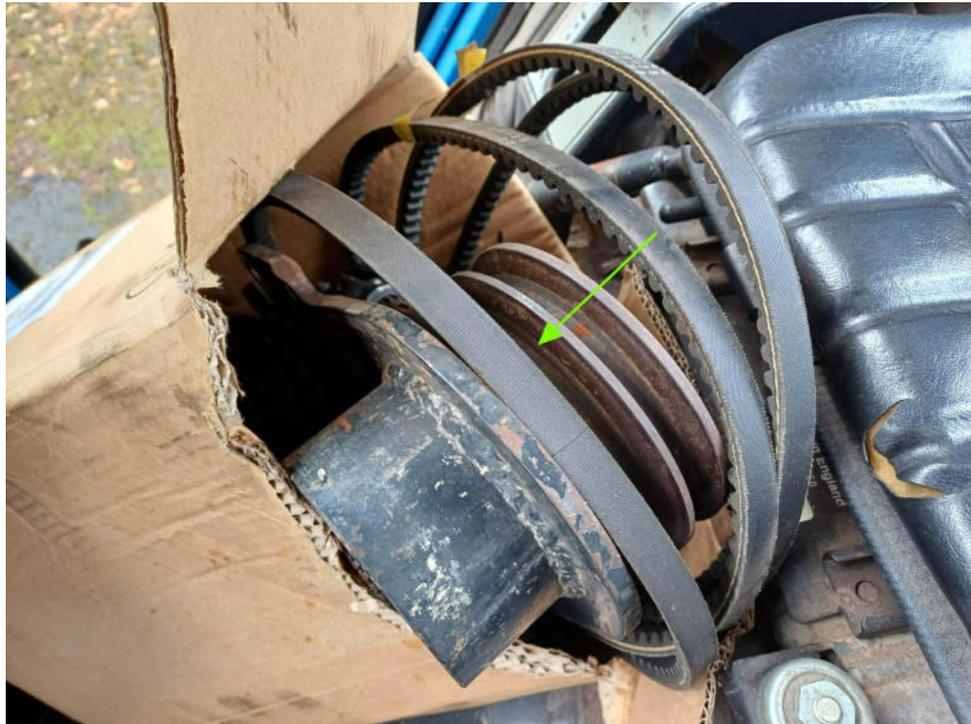
Bild 11 : Kardanwelle laut Auftraggeber defekt, Fahrzeug teilzerlegt, instandsetzen und

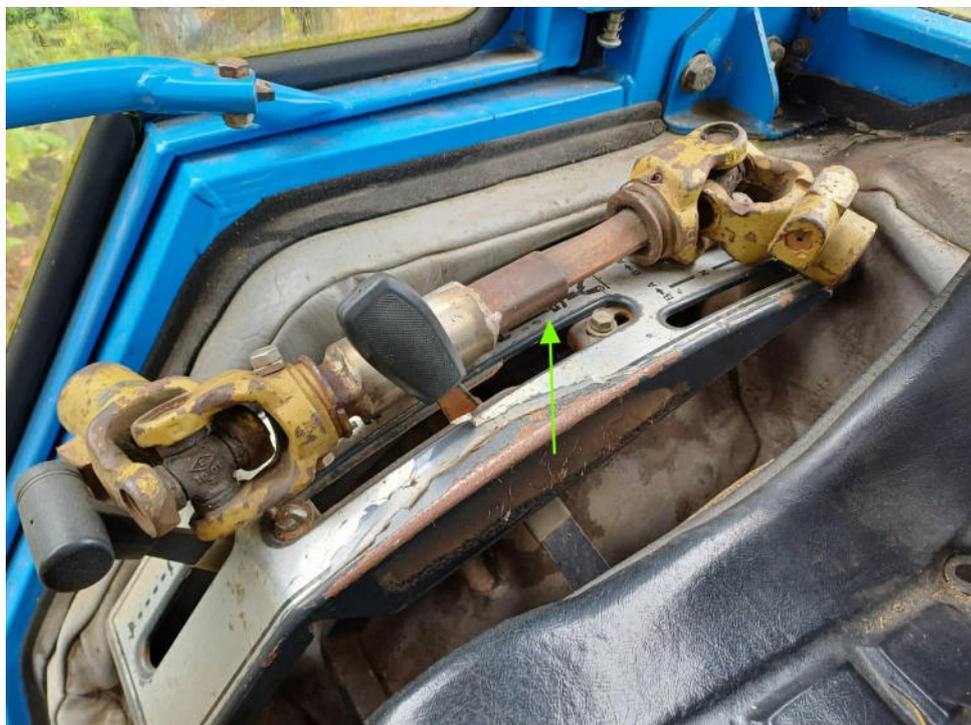
Bild 12 : Kardanwelle laut Auftraggeber defekt, Fahrzeug teilzerlegt, instandsetzen und
