Bewertungsgutachten

FIN NLHA851CALZ569159

Auftraggeber Berg- und Universitätsstadt CLZ Amt 3 – Bau- und Ordnungsamt, An der Marktkirche 8, 38678 Clausthal-Zellerfeld

Besichtigung 25.06.2024 um 08:40 Uhr
Kfz - Service Pohl GmbH, An der Leege 18-22, 37520 Osterode am Harz

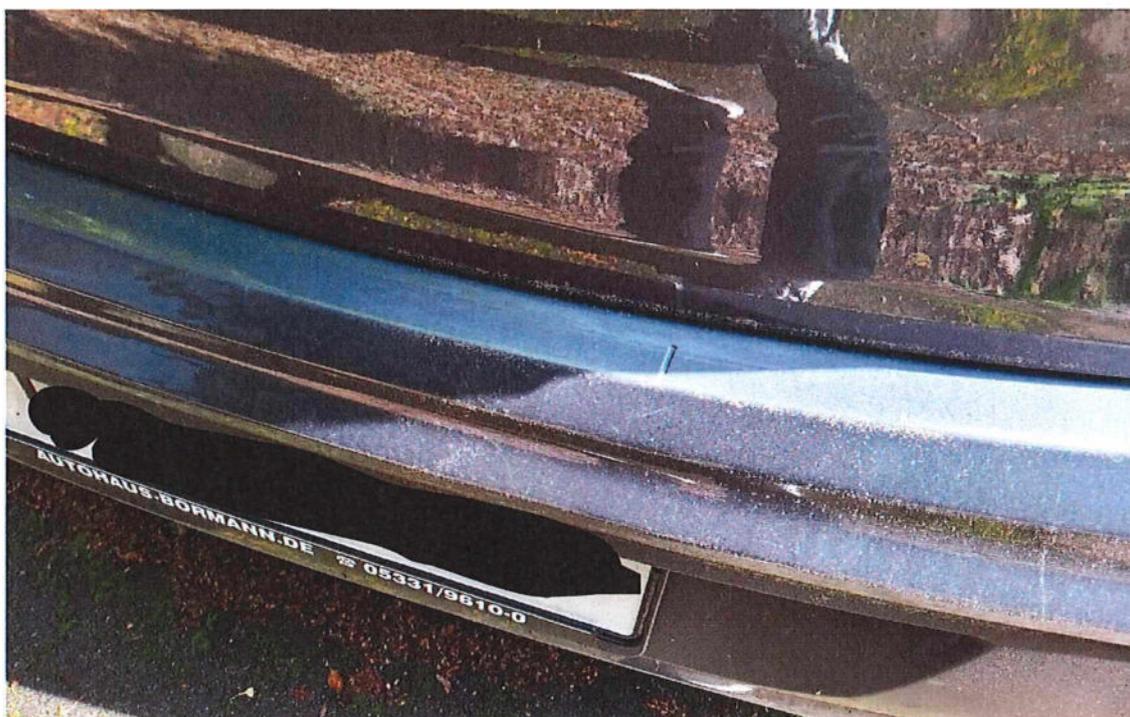
Bild 5 : Stoßfänger hinten verschrammt und verformt

Batterie defekt, erneuern; Stoßfänger hinten verschrammt und verformt, erneuern (Bild 5, 6, 7);
Fahrzeuginnenraum stark verschmutzt, reinigen.

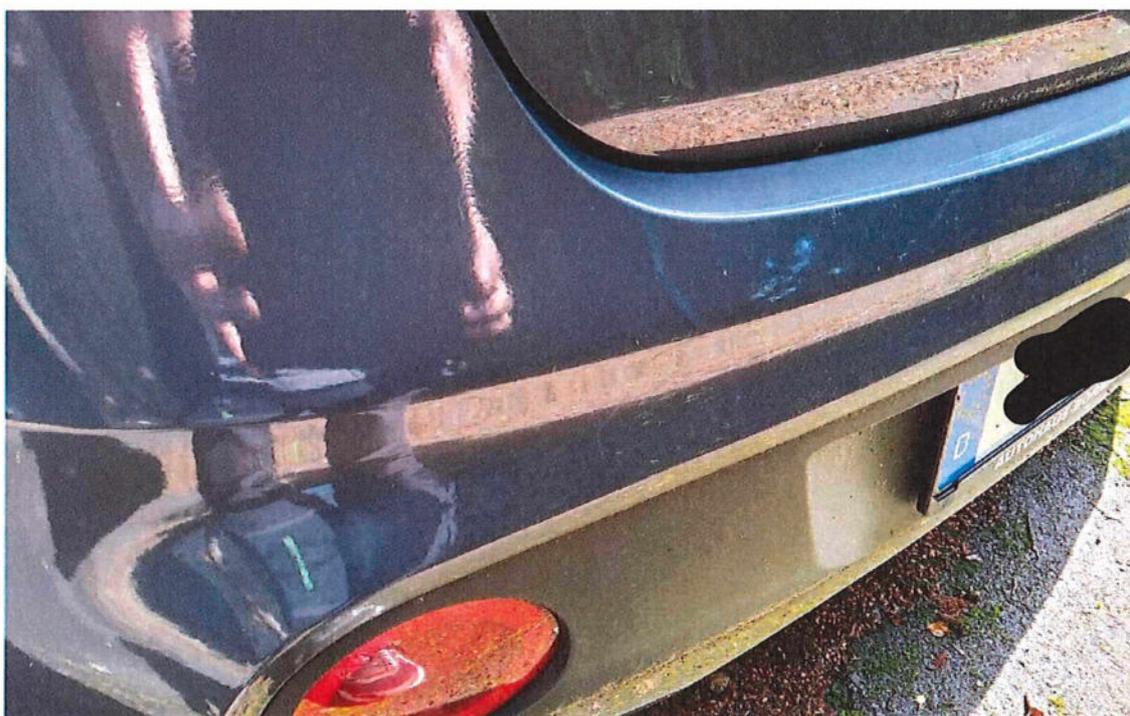
Bild 6 : Stoßfänger hinten verschrammt und verformt

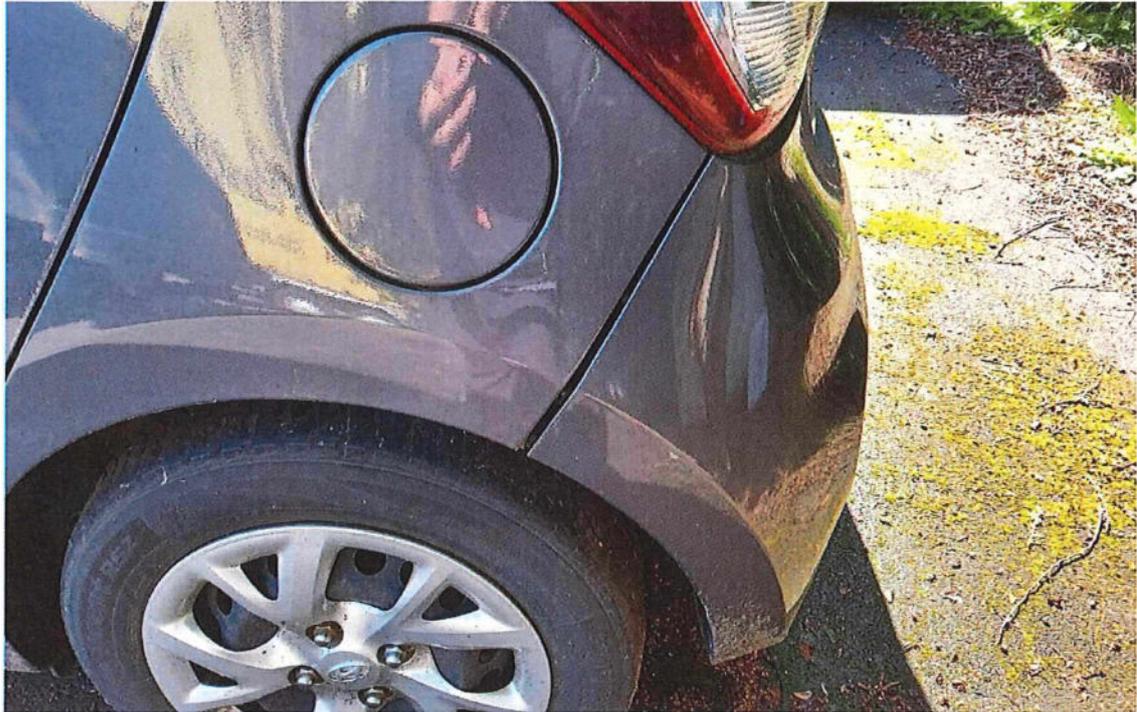
Bild 7 : Stoßfänger hinten verschrammt und verformt
