Gutachten

Betreff	Zustandsbericht
Auftrag durch	Hauptzollamt Bielefeld Am Hoppenhof 30 33104 Paderborn
Besichtigungsdatum / Ort	25.06.2024 / - 59609 Anröchte
Auftrags-Nummer / Referenz	MW1966305
Amtliches Kennzeichen	-
Fahrzeug-Identnummer	TMBJG7NEXE0108193

Betreff	Zustandsbericht
Auftrag durch	Hauptzollamt Bielefeld Am Hoppenhof 30 33104 Paderborn
Besichtigungsdatum / Ort	25.06.2024 / - 59609 Anröchte
Besichtigung durch	Manuel Schleimer
Auftrags-Nummer / Referenz	MW1966305
Amtliches Kennzeichen	-
Fahrzeugart	PKW Kombi
Hersteller	Skoda
Modell / Verkaufsbezeichnung	OCTAVIA
Schlüssel-Nummern HSN / TSN	8004 ANK 00044
Fahrzeug-Identnummer	TMBJG7NEXE0108193
Erstzulassung / Letzte Zulassung	11.03.2014 / 13.06.2019
Nächste HU	08/2025
Fahrzeug Dokumente	Zum Zeitpunkt der Besichtigung lag die Zulassungsbescheinigung Teil 1 (Schein) vor, die Zulassungsbescheinigung Teil 2 (Brief) lag nicht vor.
Laufleistung	220.568 km / abgelesen
Farbe / Farbcode	Cappuccino-Beige Metallic
Antriebsart	Frontantrieb
Kraftstoffart	Diesel
Hubraum / Leistung	1.598 ccm/ 77 kW
Zylinder / Schadstoffklasse	4 / EURO5;J;PI/CI; M, N1 I
zul. Gesamtgewicht (kg)	1.892
Anzahl Türen / Anzahl Sitze	4 / 5
Getriebe	Manuell

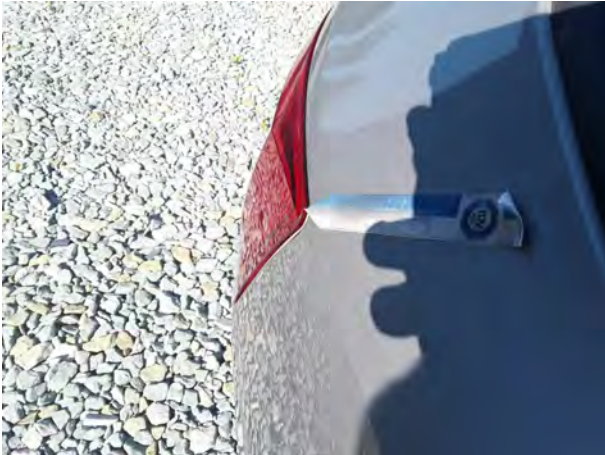
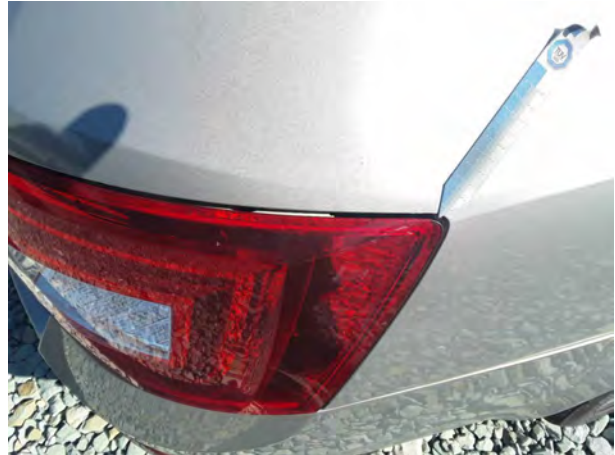
Beschädigung 3: Heckleuchte: Heckleuchte rechts - Fehlstellun...
instandsetzen

Beschädigung 3: Heckleuchte: Heckleuchte rechts -
Fehlstellung - instandsetzen

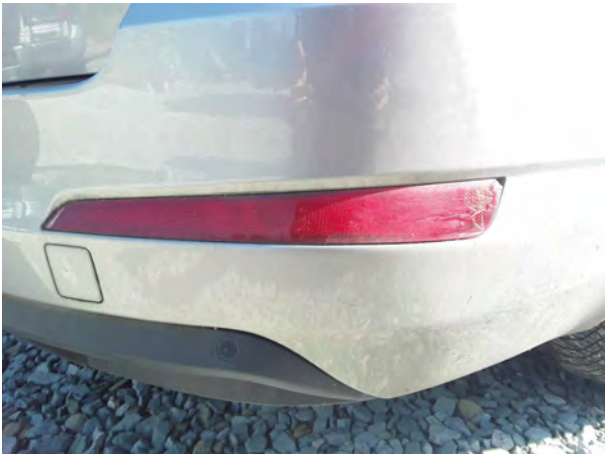
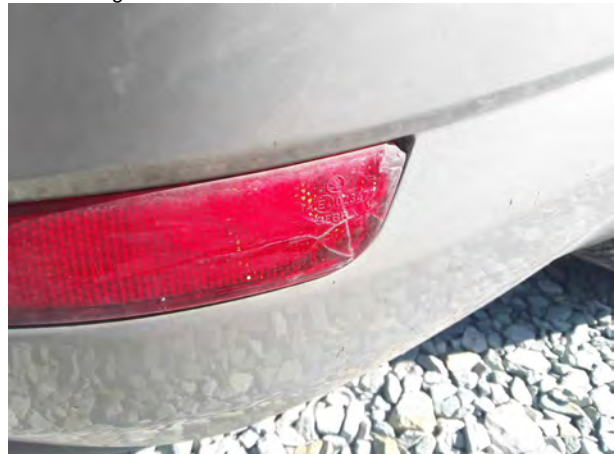
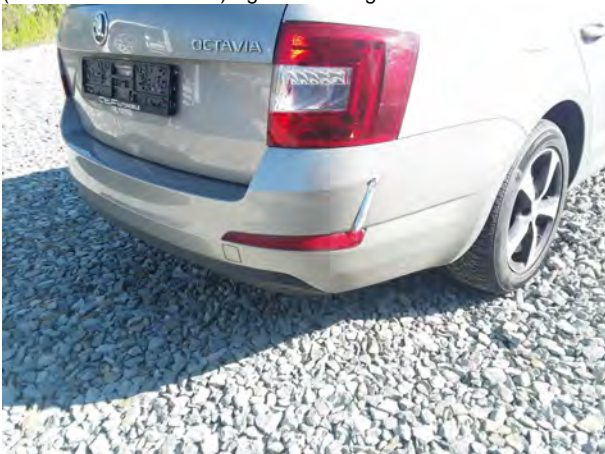
Beschädigung 4: Stossfänger hinten: Stossfänger hinten
(Reflektor/Rückstrahler) - gebrochen / gerissen - erneuern

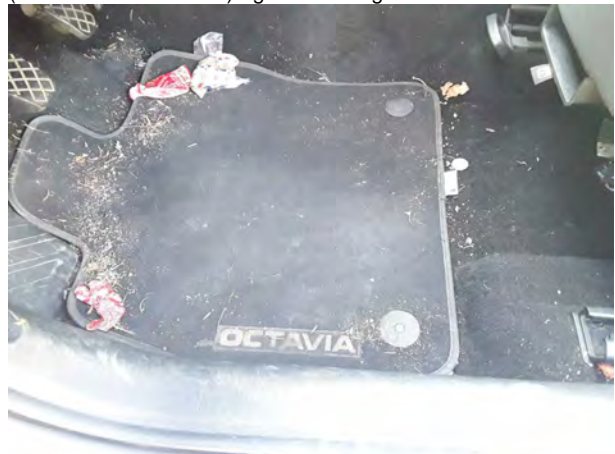
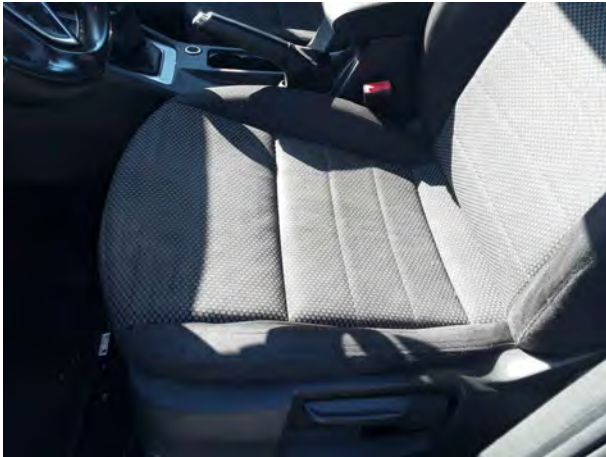
Beschädigung 5: Interieur: Innenraum - verschmutzt -
aufbereiten

Beschädigung 5: Interieur: Innenraum - verschmutzt - aufbereiten

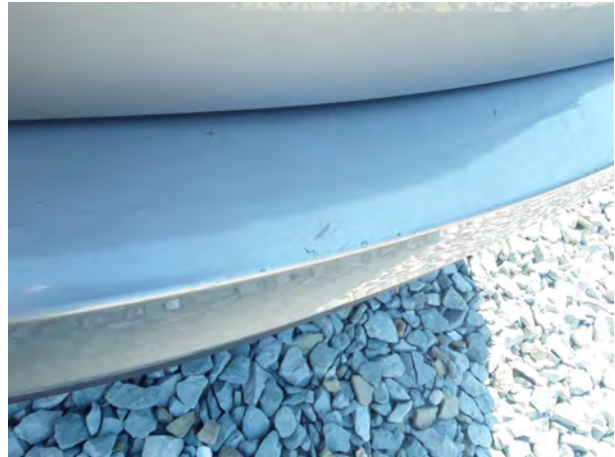
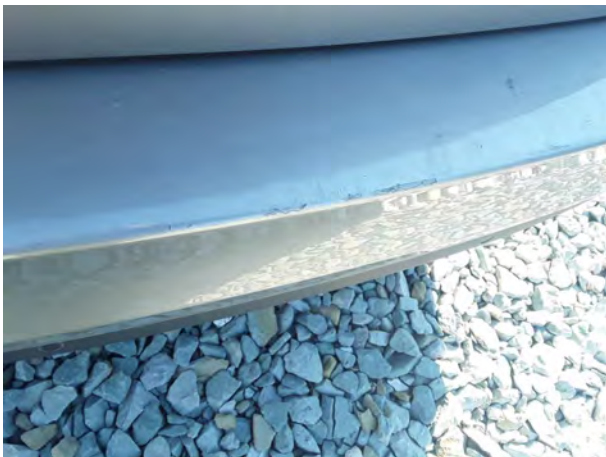
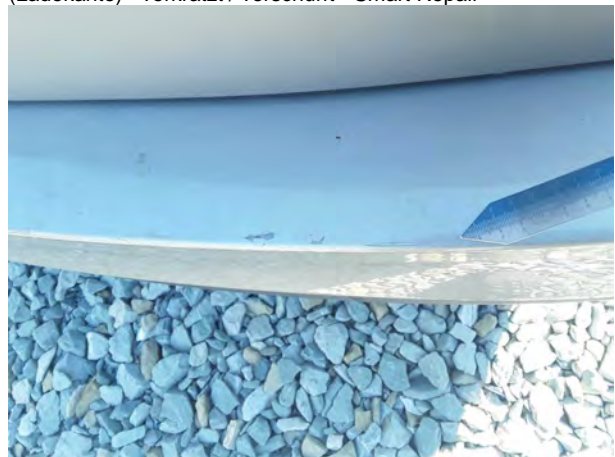
Beschädigung 6: Stossfänger hinten: Stossfänger hinten (Ladekante) - verkratzt / verschürft - Smart Repair

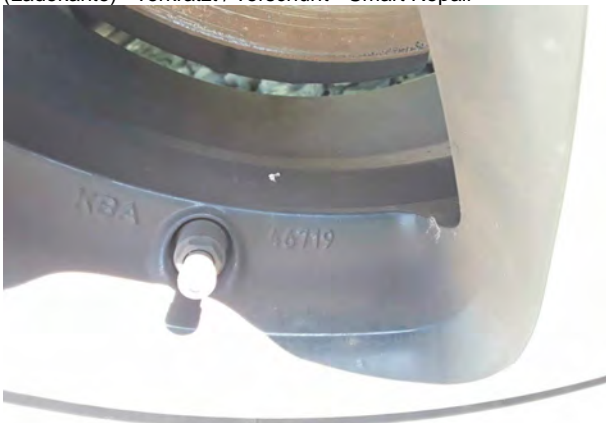
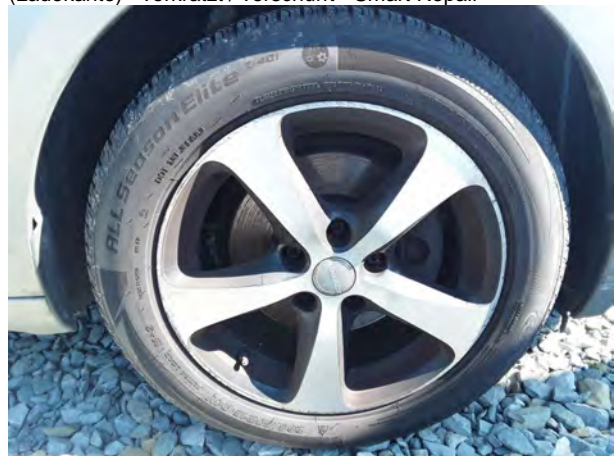
Zulässig der montierten Räder konnte nicht geklärt werden. Keine Dokumente Vorhanden!

Beschädigung 7: Rad/Reifen: Felgensatz komplett (Kein Gutachten vorliegend, Zusatzkosten möglich) - Funktion /

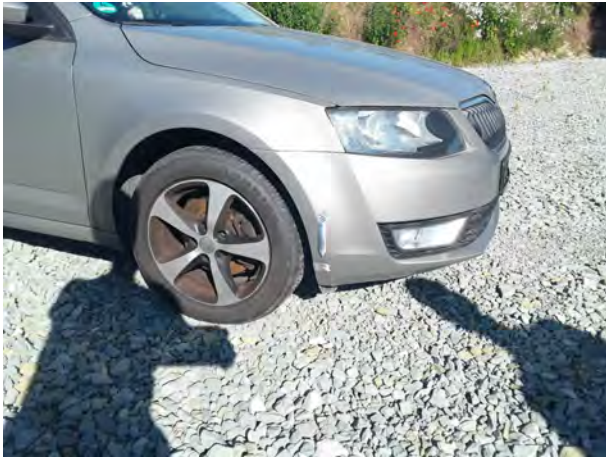
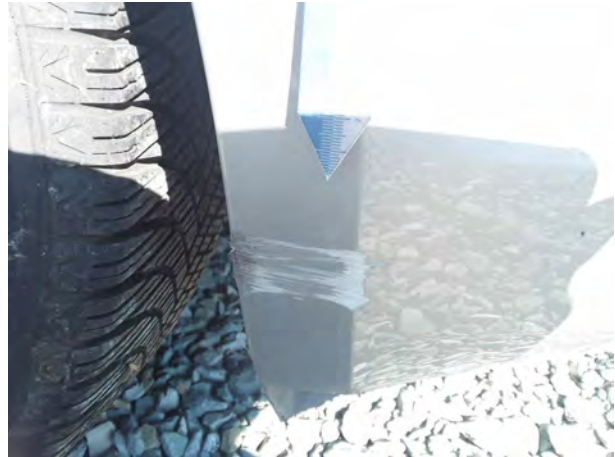
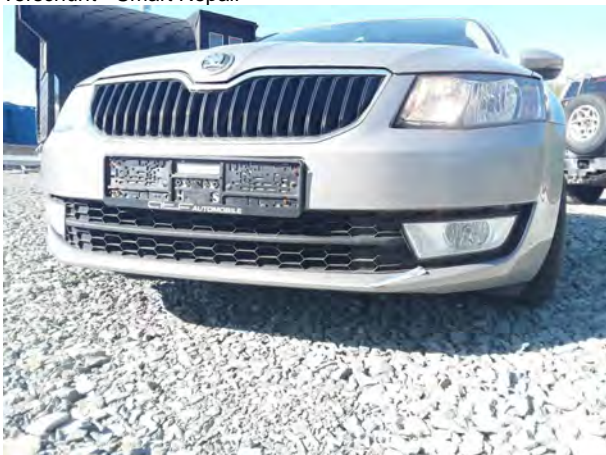
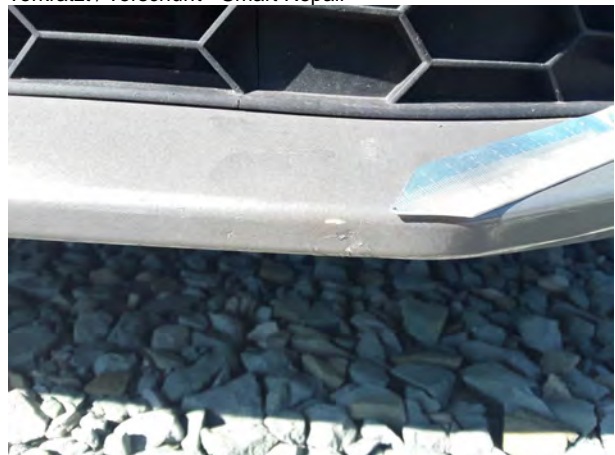
Beschädigung 8: Stossfänger vorn: Stossfänger vorn - verkratzt / verschürft - Smart Repair

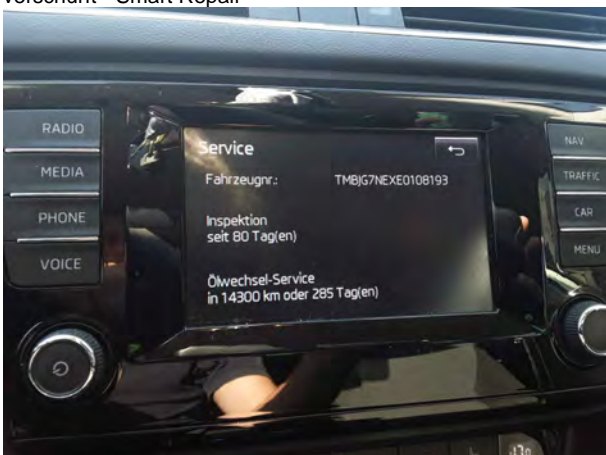
Beschädigung 9: Sonstiges: Inspektion/Wartung (Seit 80 Tagen) - kein Nachweis - durchführen

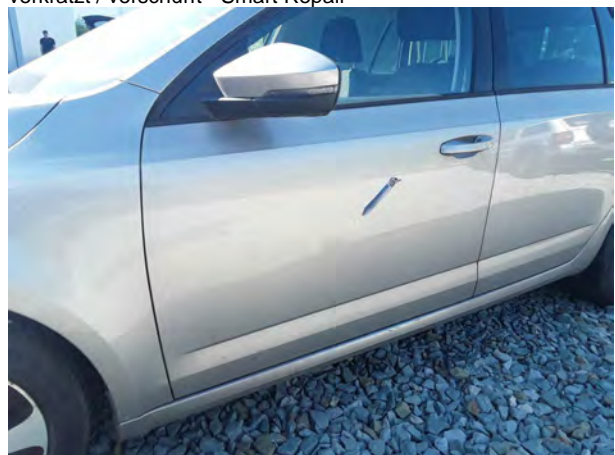
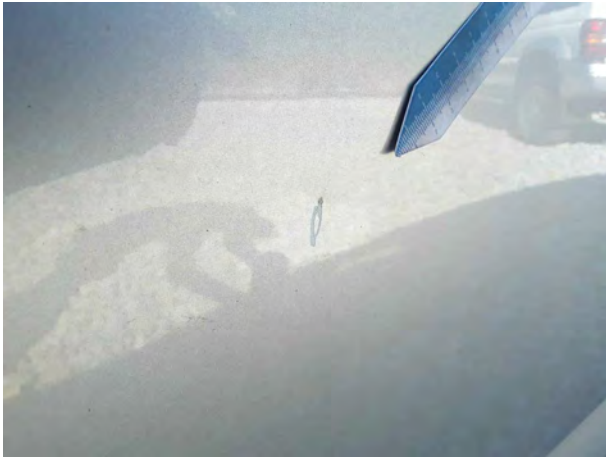
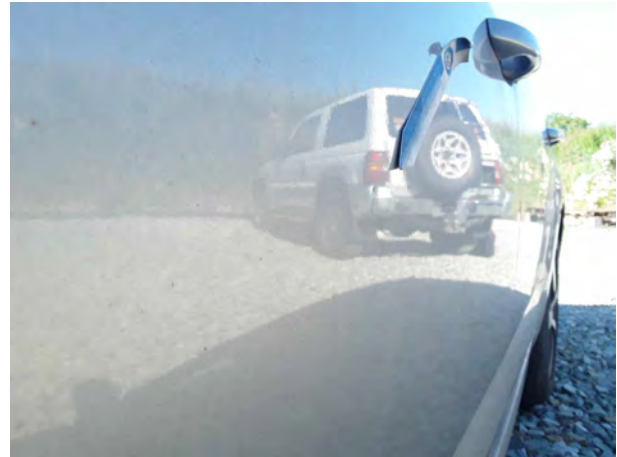
Beschädigung 10: Tür vorn links: Tür - Delle / Lackschaden - instandsetzen und lackieren

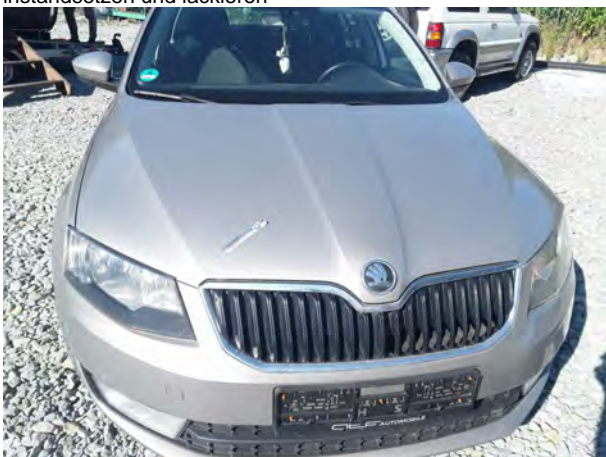
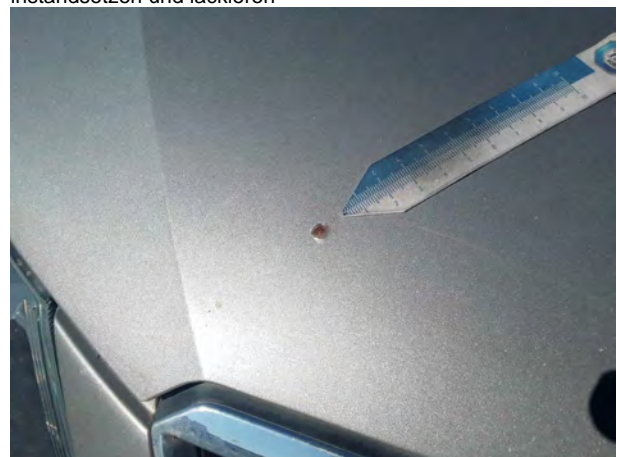
11	Motorhaube	Motorhaube (Mit Korrosion) - Steinschlag - lackieren	840,00 €
Summe (netto):			3.025,00 €

Beschädigung 11: Motorhaube: Motorhaube (Mit Korrosion) - Steinschlag - lackieren

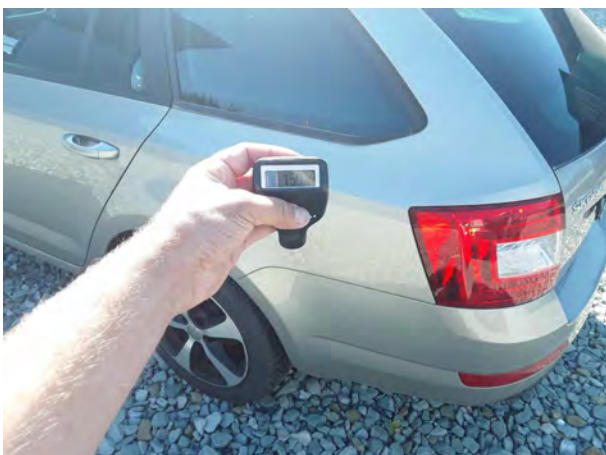
Nachlackierung 1: Seitenwand links

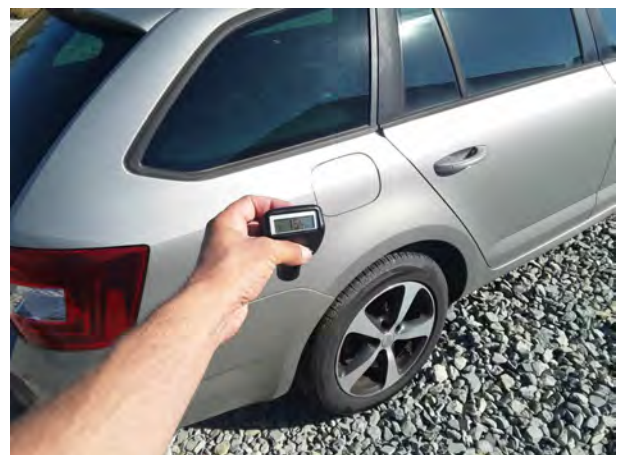
Nachlackierung 2: Seitenwand rechts
